定期調査報告書(建築物)  
(第一面)

| | ハ. 名称 | 貝塚市立山手地区公民館 |

## 建築物定期調査結果書

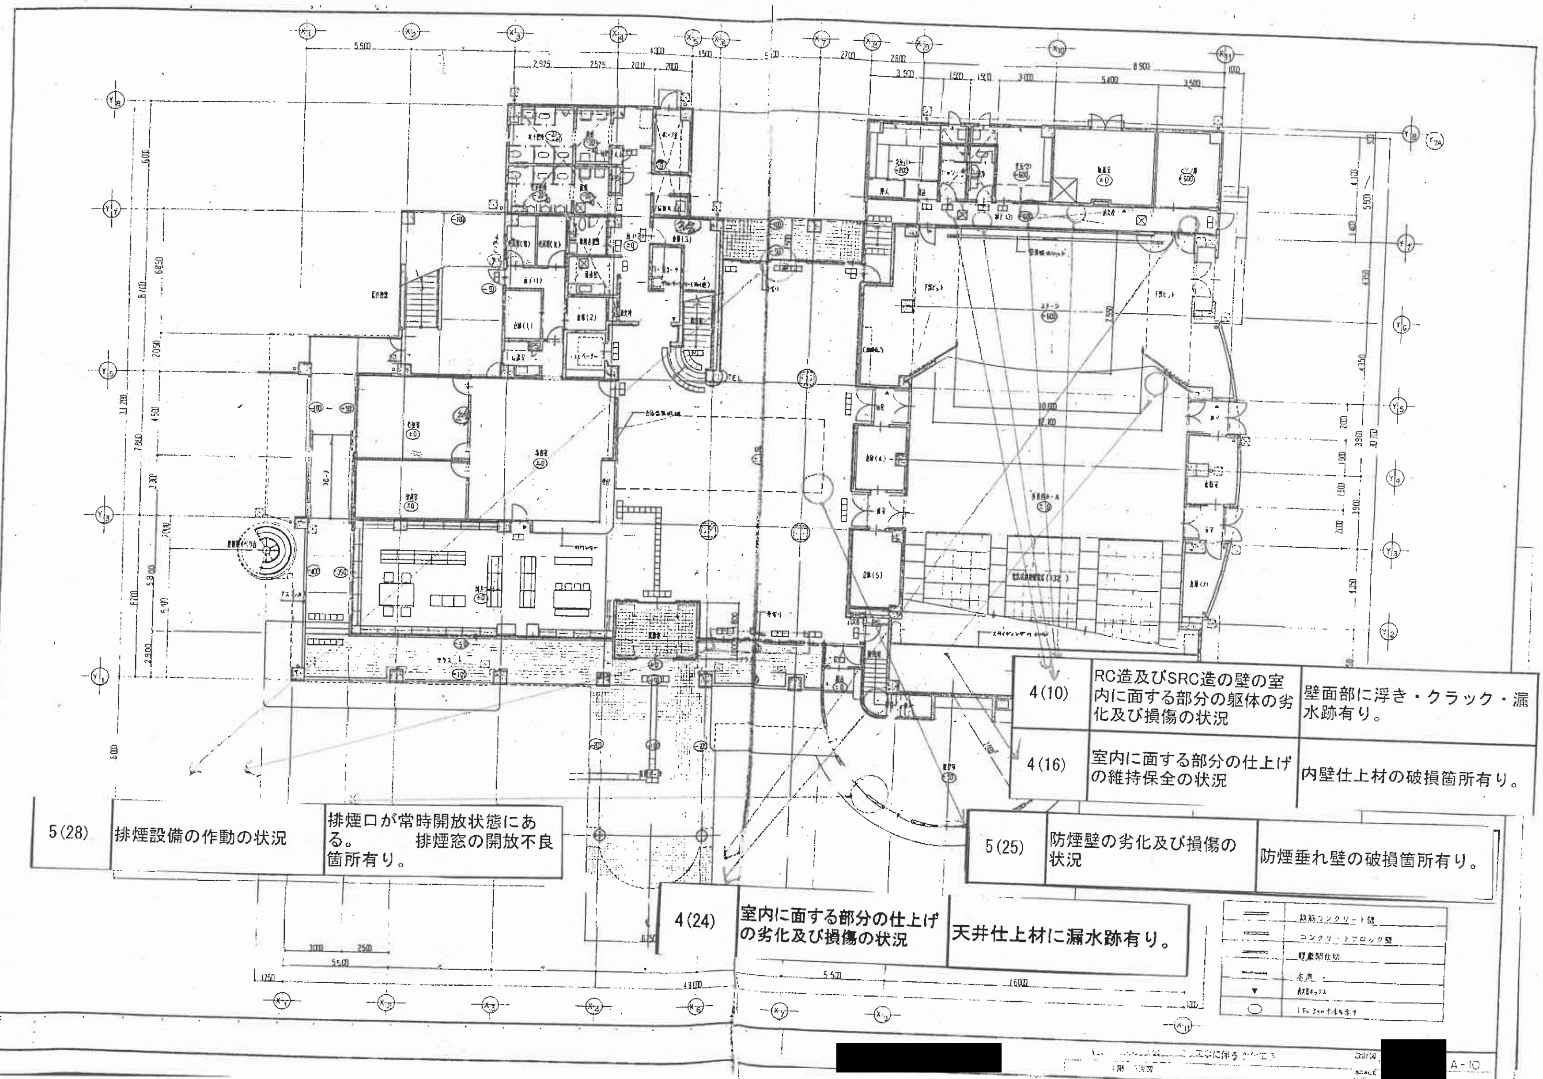
5(28) 排煙設備の作動の状況  
排煙口が常時開放状態にある。排煙窓の開放不良箇所有り。

4(24) 室内に面する部分の仕上の劣化及び損傷の状況

4(10) RC造及びSRC造の壁の室内に面する部分の躯体の劣化及び損傷の状況

5(25) 防煙壁の劣化及び損傷の状況

壁面部に浮き・クラック・漏水跡有り。

内壁仕上材の破損箇所有り。

防煙垂れ壁の破損箇所有り。

天井仕上材に漏水跡有り。

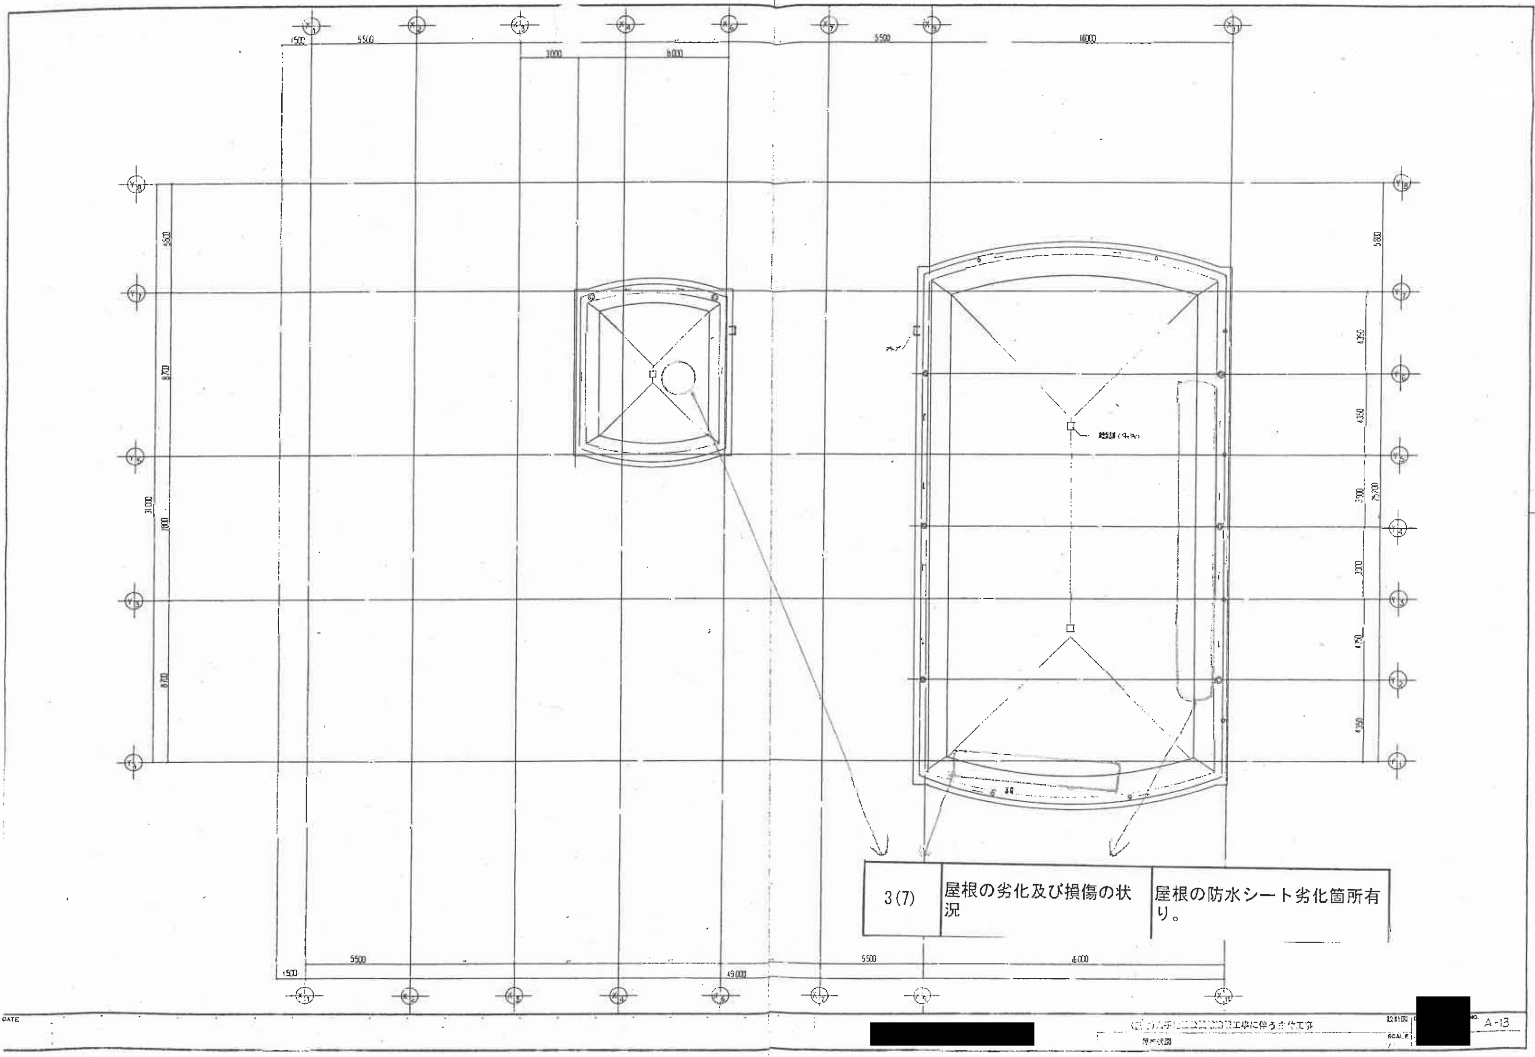
3(7) 屋根の劣化及び損傷の状況 屋根の防水シート劣化箇所有り。

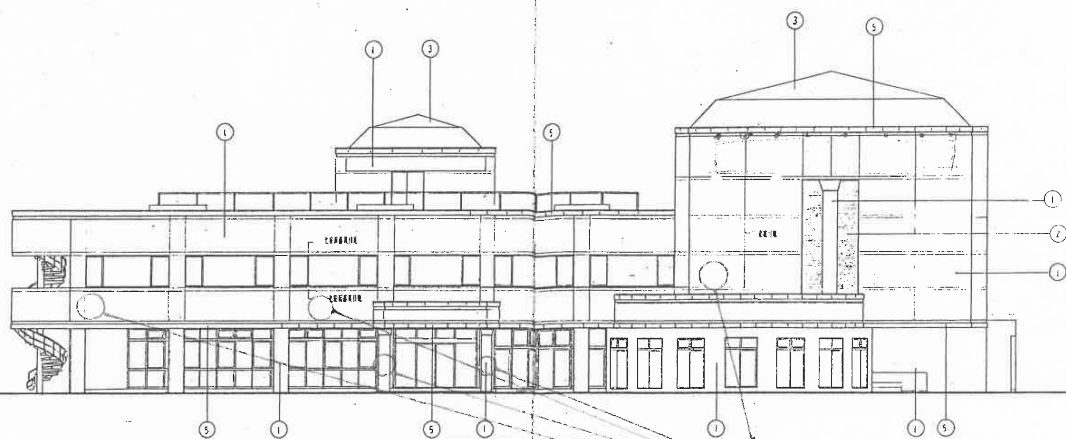
2(11)

タイル、石貼り等(乾式工法によるものを除く。)、モルタル等の劣化及び損傷の状況

外壁タイル部に浮き・クラック箇所所有り。全面打診調査未実施。

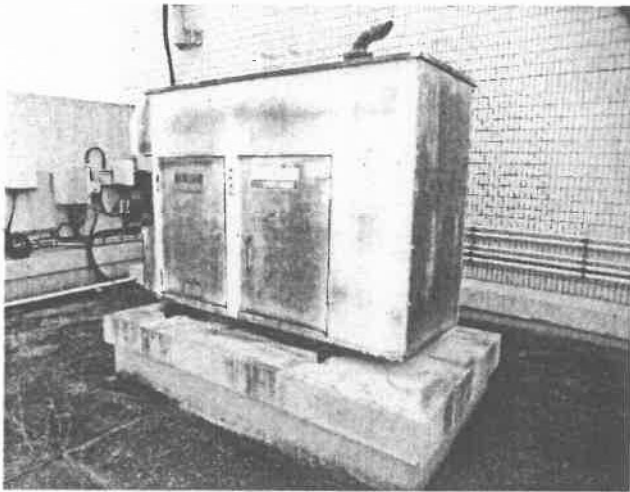
| 部位 | 番号 | 調査項目 | 調査結果 |
|---|---|---|---|
| | 3(8) | 機器、工作物本体及び接合部の劣化及び損傷の状況 | <input checked="" type="checkbox"/> 要是正<br><input type="checkbox"/> その他 |
| | | 特記事項<br>屋上発電機の発錆有り。<br>(別紙添付図面参照) | |

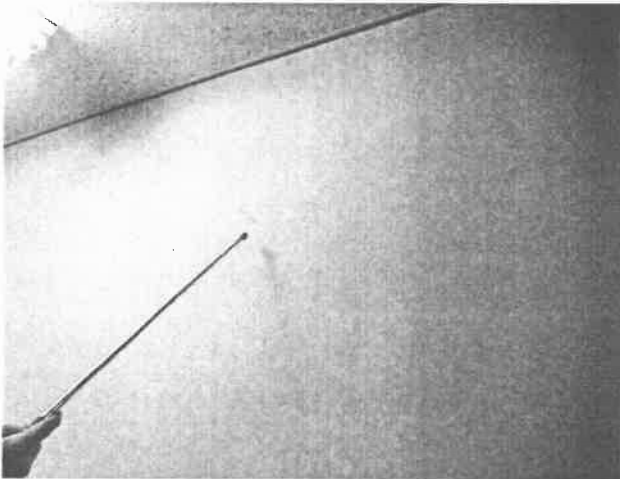
| 部位 | 番号 | 調査項目 | 調査結果 |
|---|---|---|---|
| | 4(10) | RC造及びSRC造の壁の室内に面する部分の躯体の劣化及び損傷の状況 | <input checked="" type="checkbox"/> 要是正<br><input type="checkbox"/> その他 |
| | | 特記事項<br>壁面部に浮き・クラック・漏水跡有り。<br>(別紙添付図面参照) | |

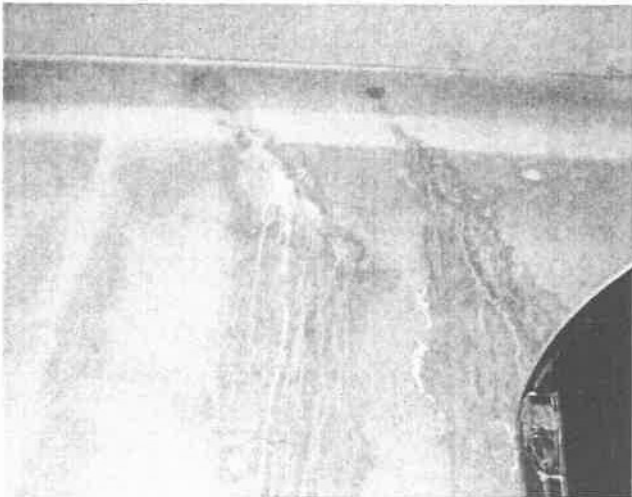
| 部位 | 番号 | 調査項目 | 調査結果 |
|---|---|---|---|
| | 4(10) | RC造及びSRC造の壁の室内に面する部分の躯体の劣化及び損傷の状況 | <input checked="" type="checkbox"/> 要是正<br><input type="checkbox"/> その他 |
| | | 特記事項<br>壁面部に浮き・クラック・漏水跡有り。<br>(別紙添付図面参照) | |

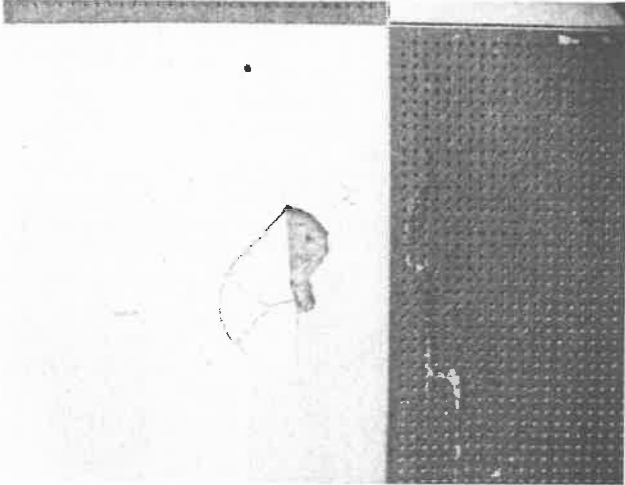
| 部位 | 番号 | 調査項目 | 調査結果 |
|---|---|---|---|
| | 4(16) | 室内に面する部分の仕上の維持保全の状況 | <input checked="" type="checkbox"/> 要是正<br><input type="checkbox"/> その他 |
| | | 特記事項<br>内壁仕上材の破損箇所有り。<br>(別紙添付図面参照) | |

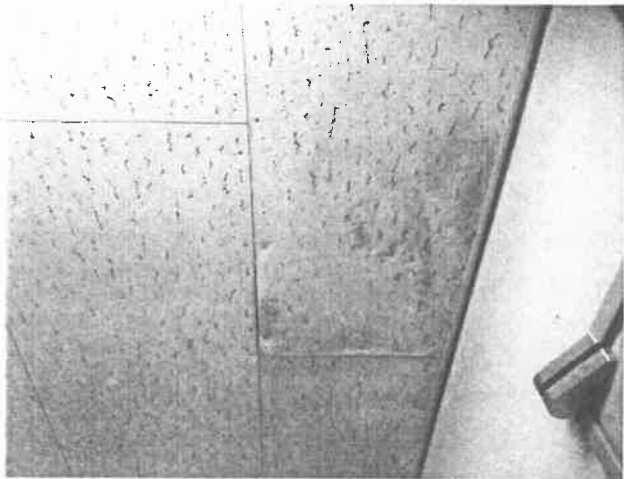
| 部位 | 番号 | 調査項目 | 調査結果 |
|---|---|---|---|
| | 4(24) | 室内に面する部分の仕上の劣化及び損傷の状況 | <input checked="" type="checkbox"/> 要是正<br><input type="checkbox"/> その他 |
| | | 特記事項<br>天井仕上材に漏水跡・破損有り。<br>(別紙添付図面参照) | |

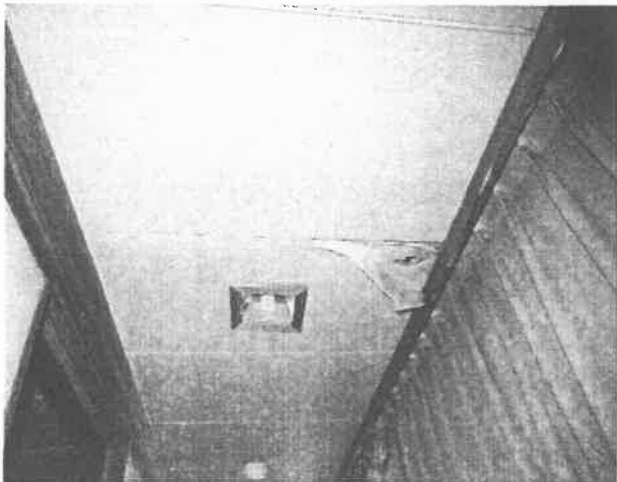
| 部位 | 番号 | 調査項目 | 調査結果 |
|---|---|---|---|
| | 4(24) | 室内に面する部分の仕上の劣化及び損傷の状況 | <input checked="" type="checkbox"/> 要是正<br><input type="checkbox"/> その他 |
| | | 特記事項<br>天井仕上材に漏水跡・破損有り。<br>(別紙添付図面参照) | |

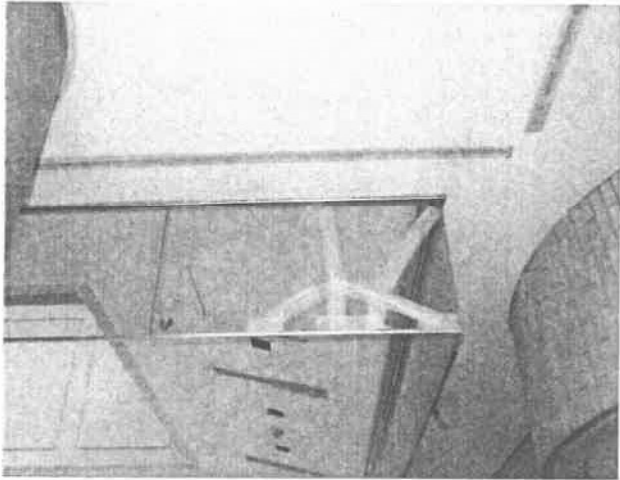
| 部位 | 番号 | 調査項目 | 調査結果 |
|---|---|---|---|
| | 5(25) | 防煙壁の劣化及び損傷の状況 | <input checked="" type="checkbox"/> 要是正<br><input type="checkbox"/> その他 |
| | | 特記事項 | 防煙垂れ壁の破損箇所有り。<br>（別紙添付図面参照） |

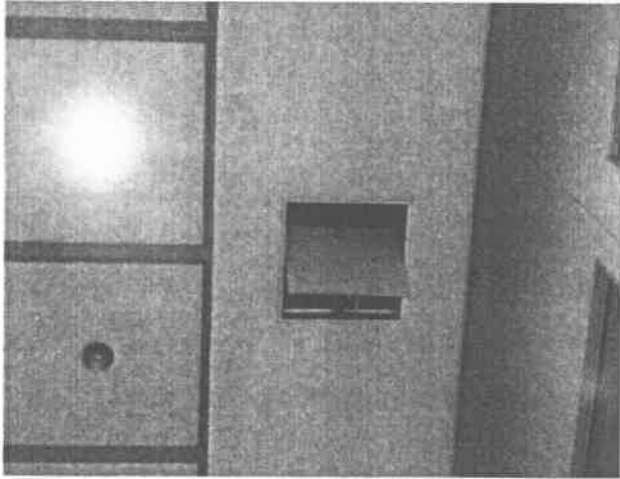
| 部位 | 番号 | 調査項目 | 調査結果 |
|---|---|---|---|
| | 5(28) | 排煙設備の作動の状況 | <input checked="" type="checkbox"/> 要是正<br><input type="checkbox"/> その他 |
| | | 特記事項 | 排煙口が常時開放状態にある。<br>排煙窓の開放不良箇所有り。<br>（別紙添付図面参照） |

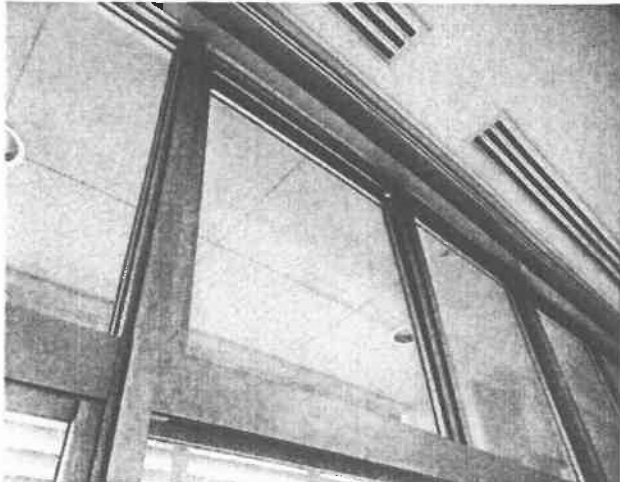
| 部位 | 番号 | 調査項目 | 調査結果 |
|---|---|---|---|
| | 5(28) | 排煙設備の作動の状況 | <input checked="" type="checkbox"/> 要是正<br><input type="checkbox"/> その他 |
| | | 特記事項 | 排煙口が常時開放状態にある。<br>排煙窓の開放不良箇所有り。<br>（別紙添付図面参照） |

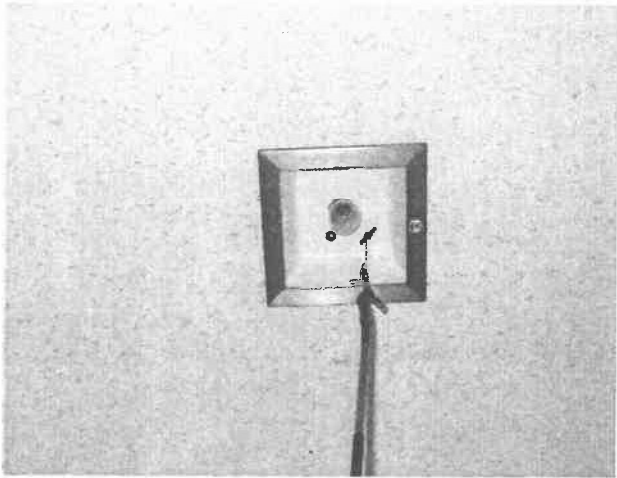
| 部位 | 番号 | 調査項目 | 調査結果 |
|---|---|---|---|
| | 5(39) | 非常用の照明装置の作動の状況 | <input checked="" type="checkbox"/> 要是正<br><input type="checkbox"/> その他 |
| | | 特記事項<br>非常照明の不点灯箇所有り。<br>（別紙添付図面参照） | |

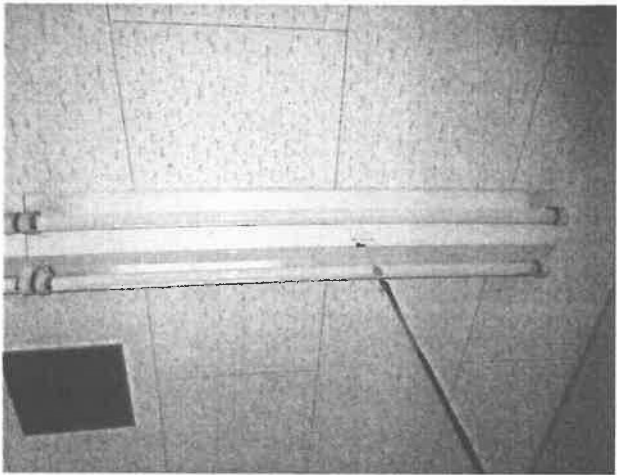
| 部位 | 番号 | 調査項目 | 調査結果 |
|---|---|---|---|
| | 5(39) | 非常用の照明装置の作動の状況 | <input checked="" type="checkbox"/> 要是正<br><input type="checkbox"/> その他 |
| | | 特記事項<br>非常照明の不点灯箇所有り。<br>（別紙添付図面参照） | |

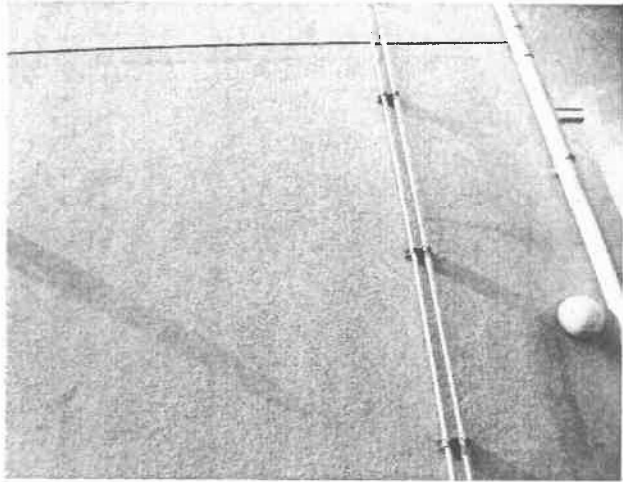
| 部位 | 番号 | 調査項目 | 調査結果 |
|---|---|---|---|
| | 2(10) | RC造及びSRC造の外壁躯体の劣化及び損傷の状況 | <input checked="" type="checkbox"/> 要是正<br><input type="checkbox"/> その他 |
| | | 特記事項<br>外壁部に浮き・クラック多数有り。<br>(別紙添付図面参照) | |

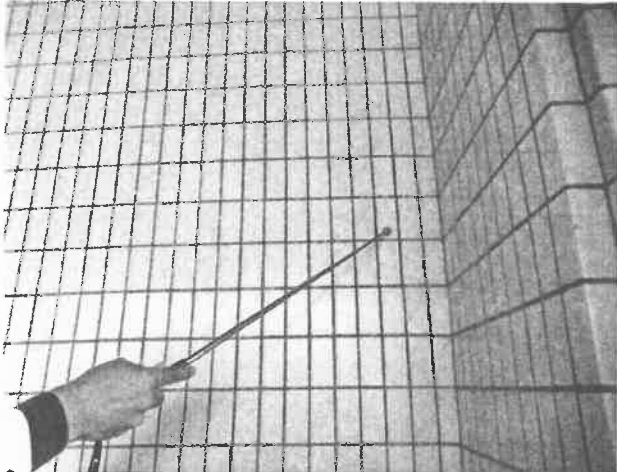
| 部位 | 番号 | 調査項目 | 調査結果 |
|---|---|---|---|
| | 2(11) | タイル、石貼り等（乾式工法によるものを除く。）、珪藻土等の劣化及び損傷の状況 | <input checked="" type="checkbox"/> 要是正<br><input type="checkbox"/> その他 |
| | | 特記事項<br>外壁タイル部に浮き・クラック箇所有り。<br>全面打診調査未実施。<br>(別紙添付図面参照) | |

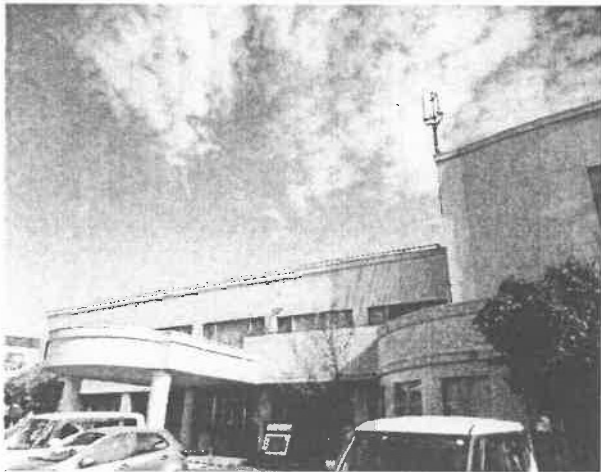
| 部位 | 番号 | 調査項目 | 調査結果 |
|---|---|---|---|
| | 2(11) | タイル、石貼り等（乾式工法によるものを除く。）、珪藻土等の劣化及び損傷の状況 | <input checked="" type="checkbox"/> 要是正<br><input type="checkbox"/> その他 |
| | | 特記事項<br>外壁タイル部に浮き・クラック箇所有り。<br>全面打診調査未実施。<br>(別紙添付図面参照) | |

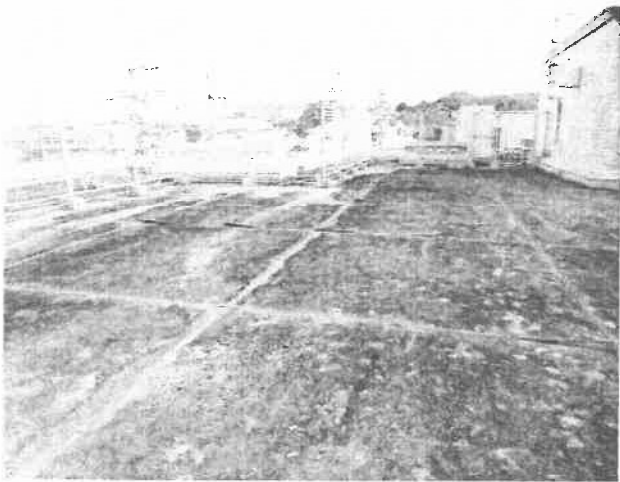
| 部位 | 番号 | 調査項目 | 調査結果 |
|---|---|---|---|
| | 3(1) | 屋上面の劣化及び損傷の状況 | <input checked="" type="checkbox"/> 要是正<br><input type="checkbox"/> その他 |
| | | 特記事項 | 屋上床防水の劣化箇所多数有り。<br>(別紙添付図面参照) |

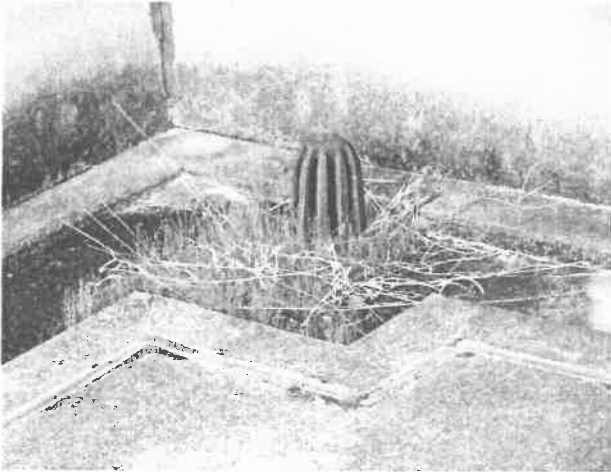
| 部位 | 番号 | 調査項目 | 調査結果 |
|---|---|---|---|
| | 3(5) | 排水溝 (ドレーンを含む。) の劣化及び損傷の状況 | <input checked="" type="checkbox"/> 要是正<br><input type="checkbox"/> その他 |
| | | 特記事項 | 屋上ルーフドレンの詰まり箇所有り。<br>(別紙添付図面参照) |

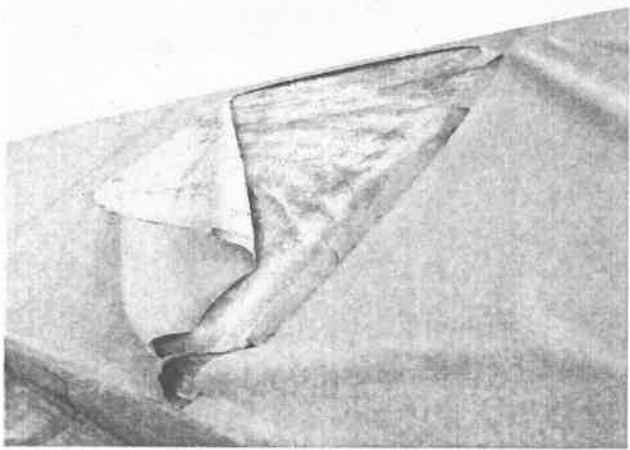
| 部位 | 番号 | 調査項目 | 調査結果 |
|---|---|---|---|
| | 3(7) | 屋根の劣化及び損傷の状況 | <input checked="" type="checkbox"/> 要是正<br><input type="checkbox"/> その他 |
| | | 特記事項 | 屋根の防水シート劣化箇所有り。<br>(別紙添付図面参照) |
