定期調査報告書(建築物)  
(第一面)建築基準法第12条第1項の規定による定期調査の結果を報告します。  
なお、この報告書に記載の事項は、事実と相違ありません。

| | ハ. 名称 | 貝塚市立青少年人権教育交流館 |

| 1. 調査及び<br>検査の状況 | イ. 今回の調査 | 令和 4 年 11 月 24 日実施 |

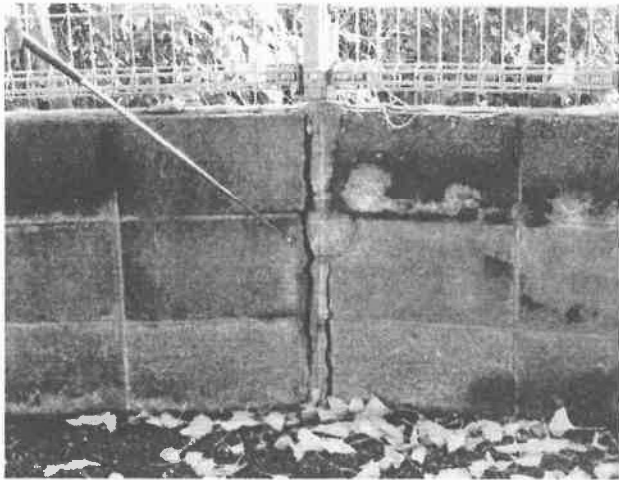
| 部位 | 番号 | 調査項目 | 調査結果 |
|---|---|---|---|
| | 1 (7) | 組積造の塀又は補強コンクリートブロック造の塀等の劣化及び損傷の状況 | <input checked="" type="checkbox"/> 要是正<br><input type="checkbox"/> その他 |

| 番号 | 調査項目等 | 指摘の具体的内容等 | 改善策の具体的内容等 | 改善(予定)年月 |
|---|---|---|---|---|
| 1(7) | 組積造の塀又は補強コンクリートブロック造の塀等の劣化及び損傷の状況 | コンクリートブロック塀に亀裂有り。 | 改修工事等。 | R5.3月 |

| 部位 | 番号 | 調査項目 | 調査結果 |
|---|---|---|---|
| | | 特記事項<br>コンクリートブロック塀に亀裂有り。<br>(別紙添付図面参照) | |

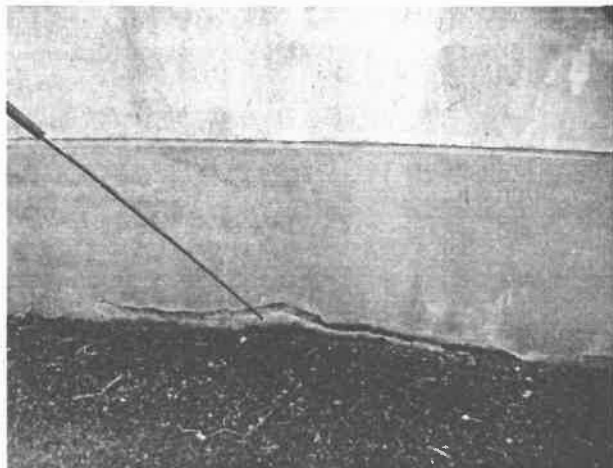
| 部位 | 番号 | 調査項目 | 調査結果 |
|---|---|---|---|
| | 2 (2) | 基礎の劣化及び損傷の状況 | <input checked="" type="checkbox"/> 要是正<br><input type="checkbox"/> その他 |

| 番号 | 調査項目等 | 指摘の具体的内容等 | 改善策の具体的内容等 | 改善(予定)年月 |
|---|---|---|---|---|
| 2(2) | 基礎の劣化及び損傷の状況 | 基礎部クラック有り。 | 補修工事等。 | R5.3月 |

| 部位 | 番号 | 調査項目 | 調査結果 |
|---|---|---|---|
| | | 特記事項<br>基礎部クラック有り。<br>(別紙添付図面参照) | |

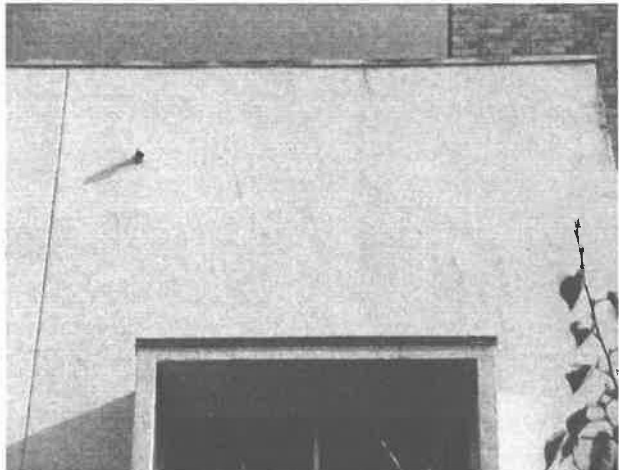
| 部位 | 番号 | 調査項目 | 調査結果 |
|---|---|---|---|
| | 2 (10) | RC造及びSRC造の外壁躯体の劣化及び損傷の状況 | <input checked="" type="checkbox"/> 要是正<br><input type="checkbox"/> その他 |

| 番号 | 調査項目等 | 指摘の具体的内容等 | 改善策の具体的内容等 | 改善(予定)年月 |
|---|---|---|---|---|
| 2(10) | RC造及びSRC造の外壁躯体の劣化及び損傷の状況 | 外壁部浮き・クラック多数有り。 | 改修工事等。 | R5.3月 |

| 部位 | 番号 | 調査項目 | 調査結果 |
|---|---|---|---|
| | | 特記事項<br>外壁部浮き・クラック多数有り。<br>(別紙添付図面参照) | |

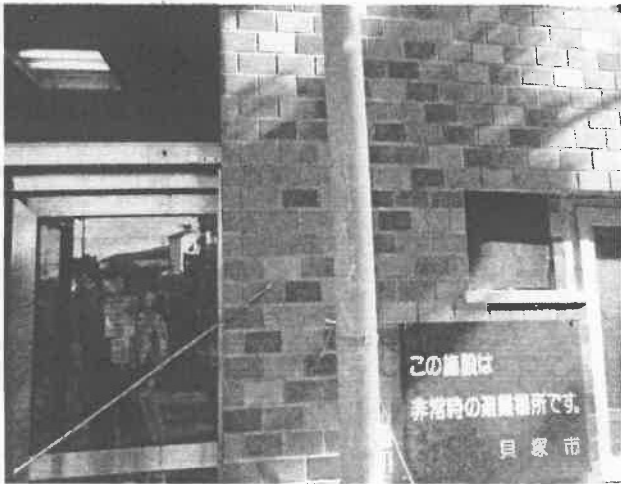
| 部位 | 番号 | 調査項目 | 調査結果 |
|---|---|---|---|
| | 2(11) | タイル、石貼り等（乾式工法によるものを除く。）、珪藻土等の劣化及び損傷の状況 | <input checked="" type="checkbox"/> 要是正<br><input type="checkbox"/> その他 |

| 番号 | 調査項目等 | 指摘の具体的内容等 | 改善策の具体的内容等 | 改善(予定)年月 |
|---|---|---|---|---|
| 2(11) | タイル、石貼り等(乾式工法によるものを除く。)、モルタル等の劣化及び損傷の状況 | 外壁タイル部浮き・クラック多数有り。<br>全面打診調査未実施。 | 改修工事・全面打診調査の実施。 | R5.3月 |

| 部位 | 番号 | 調査項目 | 調査結果 |
|---|---|---|---|
| | | 特記事項<br>外壁タイル部浮き・クラック多数有り。<br>全面打診調査未実施<br>（別紙添付図面参照） | |

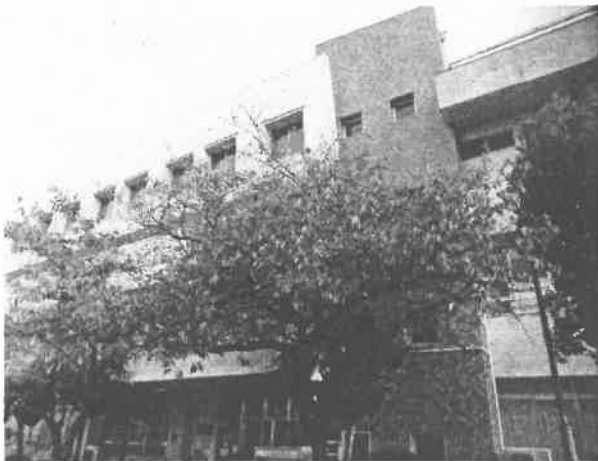
| 部位 | 番号 | 調査項目 | 調査結果 |
|---|---|---|---|
| | 2(11) | タイル、石貼り等（乾式工法によるものを除く。）、珪藻土等の劣化及び損傷の状況 | <input checked="" type="checkbox"/> 要是正<br><input type="checkbox"/> その他 |

| 部位 | 番号 | 調査項目 | 調査結果 |
|---|---|---|---|
| | | 特記事項<br>外壁タイル部浮き・クラック多数有り。<br>全面打診調査未実施<br>（別紙添付図面参照） | |

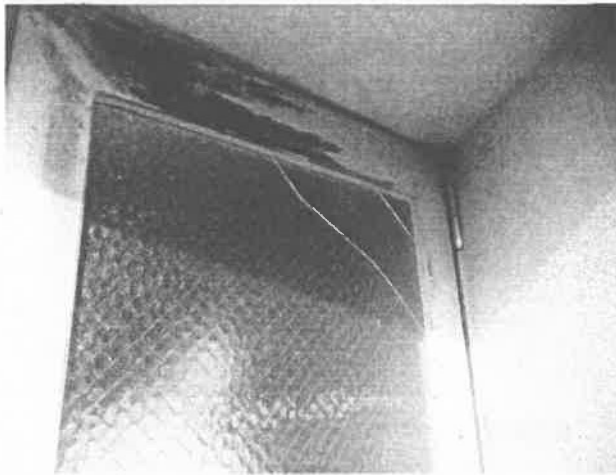
| 部位 | 番号 | 調査項目 | 調査結果 |
|---|---|---|---|
| | 2(15) | サッシ等の劣化及び損傷の状況 | <input checked="" type="checkbox"/> 要是正<br><input type="checkbox"/> その他 |

| 番号 | 調査項目等 | 指摘の具体的内容等 | 改善策の具体的内容等 | 改善(予定)年月 |
|---|---|---|---|---|
| 2(15) | サッシ等の劣化及び損傷の状況 | 窓ガラス破損箇所有り。 | 改修工事等。 | R5.3月 |

| 部位 | 番号 | 調査項目 | 調査結果 |
|---|---|---|---|
| | | 特記事項<br>窓ガラス破損箇所有り。<br>（別紙添付図面参照） | |

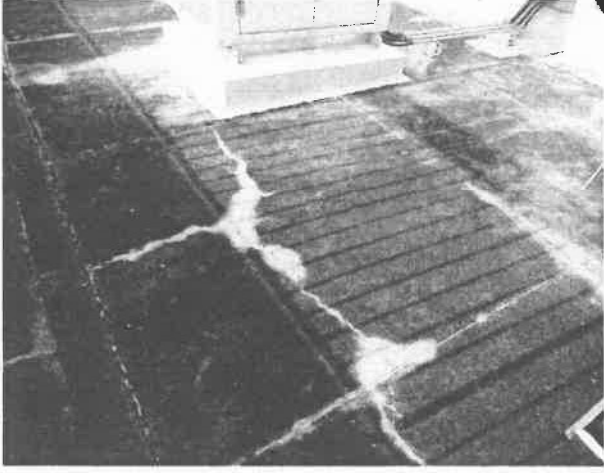
| 部位 | 番号 | 調査項目 | 調査結果 |
|---|---|---|---|
| | 3(1) | 屋上面の劣化及び損傷の状況 | <input checked="" type="checkbox"/> 要是正<br><input type="checkbox"/> その他 |

| 番号 | 調査項目等 | 指摘の具体的内容等 | 改善策の具体的内容等 | 改善(予定)年月 |
|---|---|---|---|---|
| 3(1) | 屋上面の劣化及び損傷の状況 | 屋上床防水の劣化箇所多数有り。<br>屋上フェンス発錆。 | 改修工事等。 | R5.3月 |

| 部位 | 番号 | 調査項目 | 調査結果 |
|---|---|---|---|
| | | 特記事項<br>屋上床防水の劣化箇所多数有り。<br>屋上フェンス発錆。<br>（別紙添付図面参照） | |

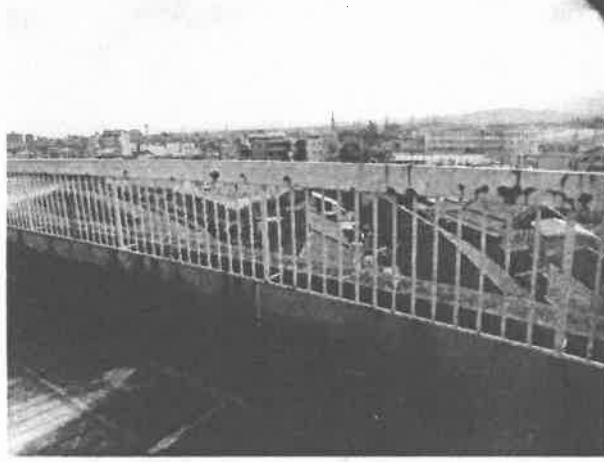
| 部位 | 番号 | 調査項目 | 調査結果 |
|---|---|---|---|
| | 3(1) | 屋上面の劣化及び損傷の状況 | <input checked="" type="checkbox"/> 要是正<br><input type="checkbox"/> その他 |

| 部位 | 番号 | 調査項目 | 調査結果 |
|---|---|---|---|
| | | 特記事項<br>屋上床防水の劣化箇所多数有り。<br>屋上フェンス発錆。<br>（別紙添付図面参照） | |

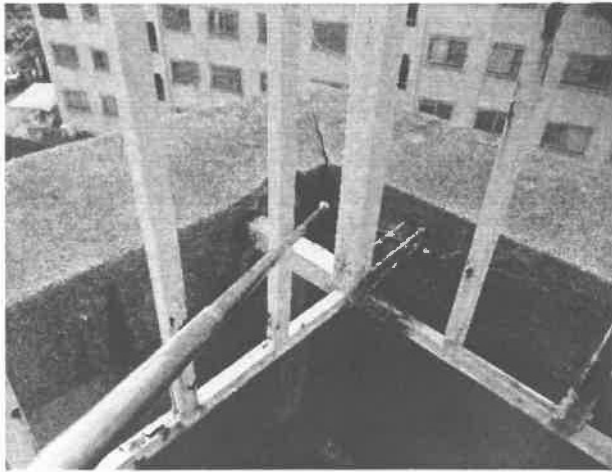
| 部位 | 番号 | 調査項目 | 調査結果 |
|---|---|---|---|
| | 3(3) | 笠木モルタル等の劣化及び損傷の状況 | <input checked="" type="checkbox"/> 要是正<br><input type="checkbox"/> その他 |

| 番号 | 調査項目等 | 指摘の具体的内容等 | 改善策の具体的内容等 | 改善(予定)年月 |
|---|---|---|---|---|
| 3(3) | 笠木モルタル等の劣化及び損傷の状況 | 笠木クラック・露筋有り。 | 補修工事等。 | R5.3月 |

| 部位 | 番号 | 調査項目 | 調査結果 |
|---|---|---|---|
| | | 特記事項<br>笠木クラック・露筋有り。<br>（別紙添付図面参照） | |

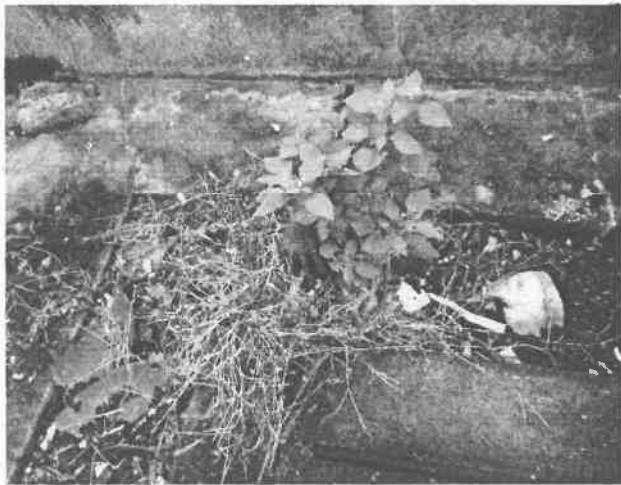
| 部位 | 番号 | 調査項目 | 調査結果 |
|---|---|---|---|
| | 3(5) | 排水溝（ドレインを含む。）の劣化及び損傷の状況 | <input checked="" type="checkbox"/> 要是正<br><input type="checkbox"/> その他 |

| 番号 | 調査項目等 | 指摘の具体的内容等 | 改善策の具体的内容等 | 改善(予定)年月 |
|---|---|---|---|---|
| 3(5) | 排水溝(ドレインを含む。)の劣化及び損傷の状況 | 屋上ルーフドレンの詰まり箇所有り。 | ルーフドレンの清掃。 | R5.3月 |

| 部位 | 番号 | 調査項目 | 調査結果 |
|---|---|---|---|
| | | 特記事項 | 屋上ルーフドレインの詰まり箇所有り。<br>（別紙添付図面参照） |

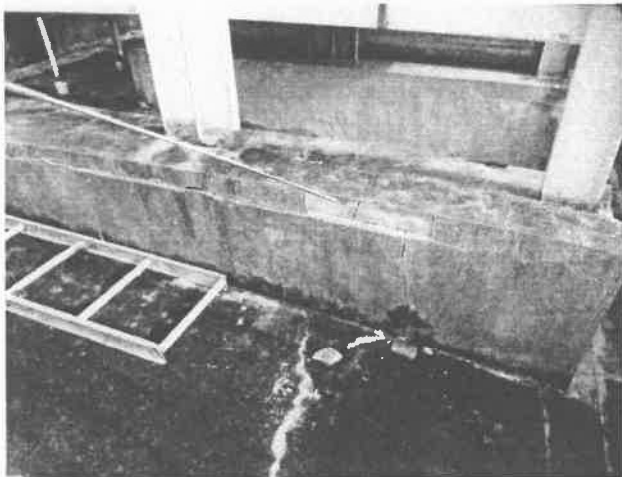
| 部位 | 番号 | 調査項目 | 調査結果 |
|---|---|---|---|
| | 3(8) | 機器、工作物本体及び接合部の劣化及び損傷の状況 | <input checked="" type="checkbox"/> 要是正<br><input type="checkbox"/> その他 |

| 番号 | 調査項目等 | 指摘の具体的内容等 | 改善策の具体的内容等 | 改善(予定)年月 |
|---|---|---|---|---|
| 3(8) | 機器、工作物本体及び接合部の劣化及び損傷の状況 | 屋上クーリングタワー鉄骨基礎部劣化有り。 | 改修工事等。 | R5.3月 |

| 部位 | 番号 | 調査項目 | 調査結果 |
|---|---|---|---|
| | | 特記事項 | 屋上クーリングタワー鉄骨基礎部劣化有り。<br>（別紙添付図面参照） |

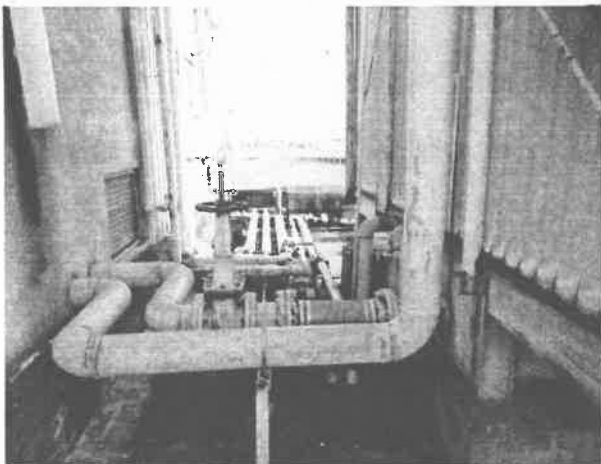
| 部位 | 番号 | 調査項目 | 調査結果 |
|---|---|---|---|
| | 3(9) | 支持部分等の劣化及び損傷の状況 | <input checked="" type="checkbox"/> 要是正<br><input type="checkbox"/> その他 |

| 番号 | 調査項目等 | 指摘の具体的内容等 | 改善策の具体的内容等 | 改善(予定)年月 |
|---|---|---|---|---|
| 3(9) | 支持部分等の劣化及び損傷の状況 | 屋上クーリングタワー配管支持部の劣化有り。 | 改修工事等。 | R5.3月 |

| 部位 | 番号 | 調査項目 | 調査結果 |
|---|---|---|---|
| | | 特記事項 | 屋上クーリングタワー配管支持部の劣化有り。<br>（別紙添付図面参照） |

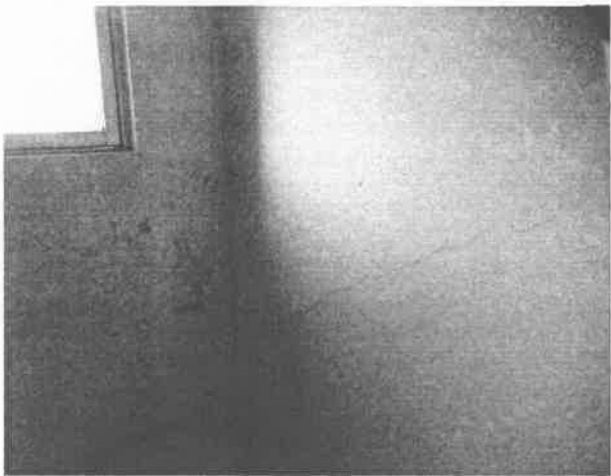
| 部位 | 番号 | 調査項目 | 調査結果 |
|---|---|---|---|
| | 4(10) | RC造及びSRC造の壁の室内に面する部分の躯体の劣化及び損傷の状況 | <input checked="" type="checkbox"/> 要是正<br><input type="checkbox"/> その他 |

| 番号 | 調査項目等 | 指摘の具体的内容等 | 改善策の具体的内容等 | 改善(予定)年月 |
|---|---|---|---|---|
| 4(10) | RC造及びSRC造の壁の室内に面する部分の躯体の劣化及び損傷の状況 | 壁面部に浮き・クラック多数有り。 | 改修工事等。 | R5.3月 |

| 部位 | 番号 | 調査項目 | 調査結果 |
|---|---|---|---|
| | | 特記事項 | 壁面部に浮き・クラック多数有り。<br>(別紙添付図面参照) |

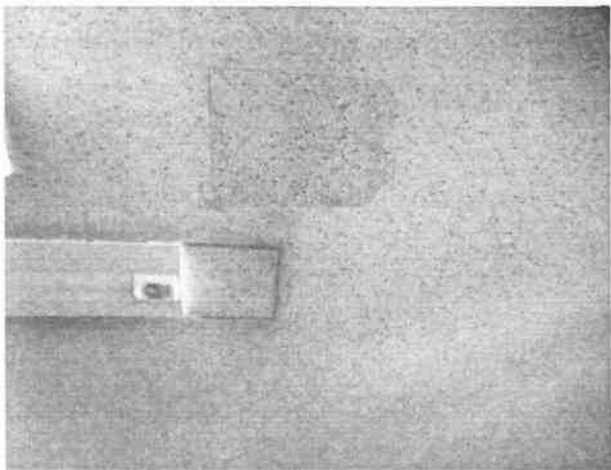
| 部位 | 番号 | 調査項目 | 調査結果 |
|---|---|---|---|
| | 4(24) | 室内に面する部分の仕上の劣化及び損傷の状況 | <input checked="" type="checkbox"/> 要是正<br><input type="checkbox"/> その他 |

| 番号 | 調査項目等 | 指摘の具体的内容等 | 改善策の具体的内容等 | 改善(予定)年月 |
|---|---|---|---|---|
| 4(24) | 室内に面する部分の仕上の劣化及び損傷の状況 | 天井仕上材に漏水跡有り。 | 改修工事等。 | R5.3月 |

| 部位 | 番号 | 調査項目 | 調査結果 |
|---|---|---|---|
| | | 特記事項 | 天井仕上材に漏水跡有り。<br>(別紙添付図面参照) |

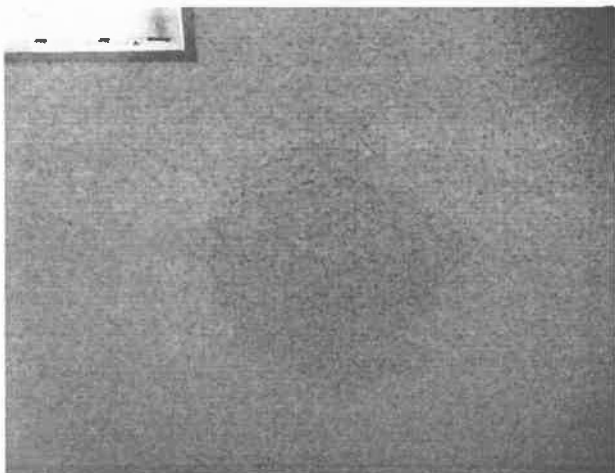
| 部位 | 番号 | 調査項目 | 調査結果 |
|---|---|---|---|
| | 4(25) | 特定天井の天井材の劣化及び損傷の状況 | <input checked="" type="checkbox"/> 要是正<br><input type="checkbox"/> その他 |

| 番号 | 調査項目等 | 指摘の具体的内容等 | 改善策の具体的内容等 | 改善(予定)年月 |
|---|---|---|---|---|
| 4(25) | 特定天井の天井材の劣化及び損傷の状況 | 天井仕上材に漏水跡有り。 | 改修工事等。 | R5.3月 |

| 部位 | 番号 | 調査項目 | 調査結果 |
|---|---|---|---|
| | | 特記事項 | 天井仕上材に漏水跡有り。<br>(別紙添付図面参照) |

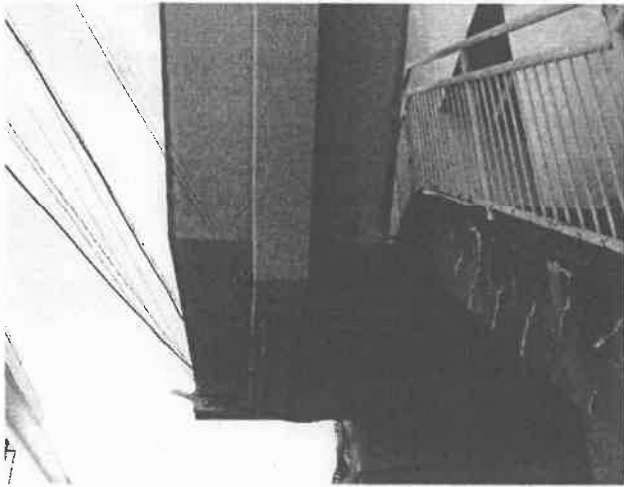
| 部位 | 番号 | 調査項目 | 調査結果 |
|---|---|---|---|
| | 5(15) | 階段各部の劣化及び損傷の状況 | <input checked="" type="checkbox"/> 要是正<br><input type="checkbox"/> その他 |

| 番号 | 調査項目等 | 指摘の具体的内容等 | 改善策の具体的内容等 | 改善(予定)年月 |
|---|---|---|---|---|
| 5(15) | 階段各部の劣化及び損傷の状況 | 経年劣化による腐食箇所有り。<br>段鼻欠損箇所有り。 | 改修工事等。 | R5.3月 |

| 部位 | 番号 | 調査項目 | 調査結果 |
|---|---|---|---|
| | | 特記事項 | 経年劣化による腐食箇所有り。<br>段鼻欠損箇所有り。<br>(別紙添付図面参照) |

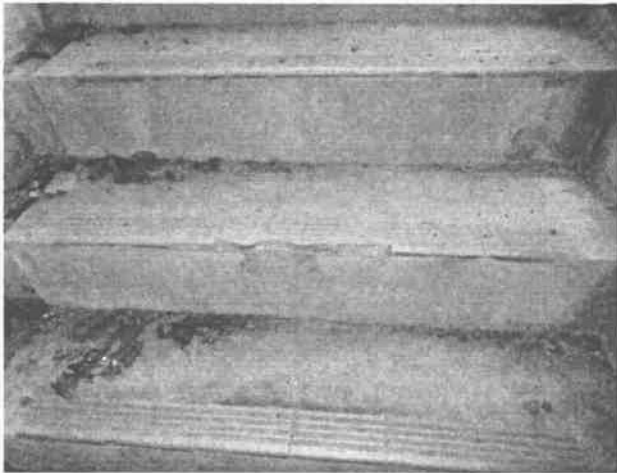
| 部位 | 番号 | 調査項目 | 調査結果 |
|---|---|---|---|
| | 5(15) | 階段各部の劣化及び損傷の状況 | <input checked="" type="checkbox"/> 要是正<br><input type="checkbox"/> その他 |

| 部位 | 番号 | 調査項目 | 調査結果 |
|---|---|---|---|
| | | 特記事項 | 経年劣化による腐食箇所有り。<br>段鼻欠損箇所有り。<br>(別紙添付図面参照) |

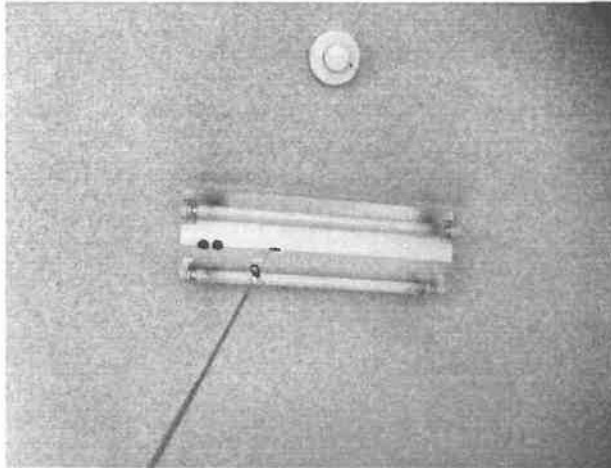
| 部位 | 番号 | 調査項目 | 調査結果 |
|---|---|---|---|
| | 5(39) | 非常用の照明装置の作動の状況 | <input checked="" type="checkbox"/> 要是正<br><input type="checkbox"/> その他 |

| 部位 | 番号 | 調査項目 | 調査結果 |
|---|---|---|---|
| | | 特記事項 | 非常照明の不点灯箇所有り。<br>(別紙添付図面参照) |
