# 建築物定期調査結果書

| | 名称 | 貝塚市民図書館 |

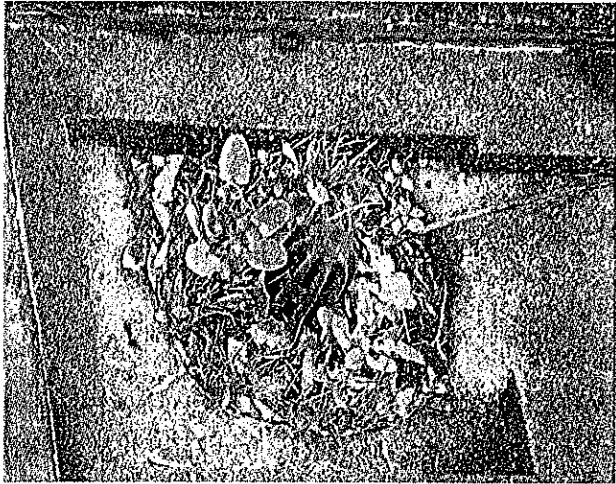
| 部位 | 番号 | 調査項目 | 調査結果 |
|---|---|---|---|
| | 3(5) | 排水溝（ドレーンを含む。）の劣化及び損傷の状況 | <input checked="" type="checkbox"/> 要是正<br><input type="checkbox"/> その他 |

| 部位 | 番号 | 調査項目 | 調査結果 |
|---|---|---|---|
| | | 特記事項 | ルーフドレーンの詰まり箇所有り。<br>(別紙添付図面参照) |

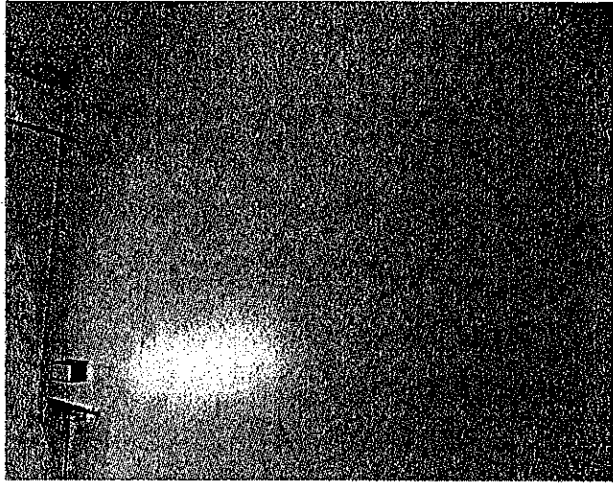
| 部位 | 番号 | 調査項目 | 調査結果 |
|---|---|---|---|
| | 4(10) | RC造及びSRC造の壁の室内に面する部分の躯体の劣化及び損傷の状況 | <input checked="" type="checkbox"/> 要是正<br><input type="checkbox"/> その他 |

| 部位 | 番号 | 調査項目 | 調査結果 |
|---|---|---|---|
| | | 特記事項 | 内壁にクラック・漏水跡有り。<br>(別紙添付図面参照) |

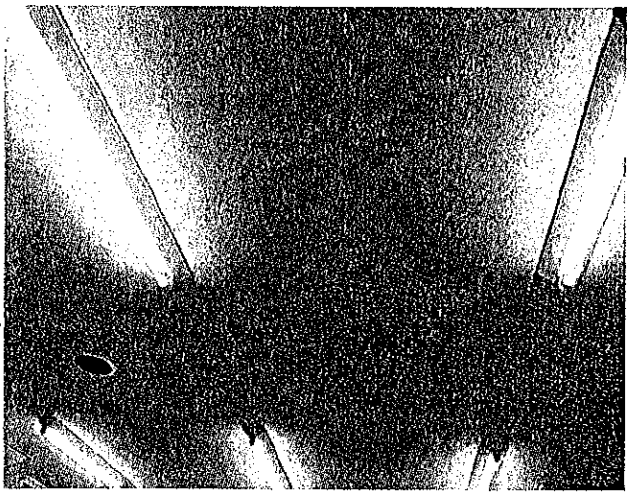
| 部位 | 番号 | 調査項目 | 調査結果 |
|---|---|---|---|
| | 4 (24) | 室内に面する部分の仕上の劣化及び損傷の状況 | <input checked="" type="checkbox"/> 要是正<br><input type="checkbox"/> その他 |

| 部位 | 番号 | 調査項目 | 調査結果 |
|---|---|---|---|
| | | 特記事項<br>天井仕上材の漏水跡有り。<br>(別紙添付図面参照) | |

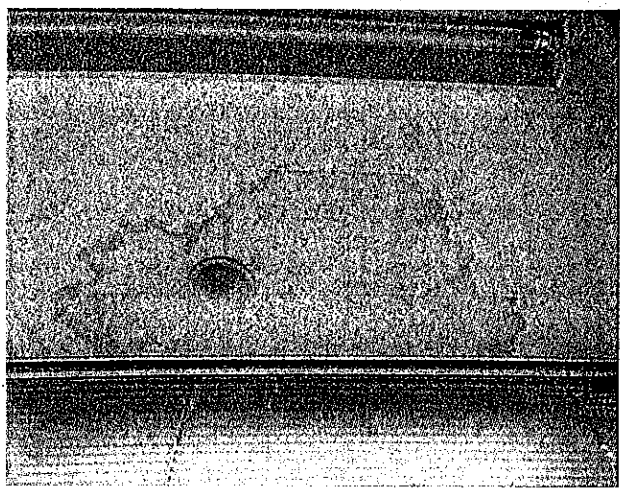
| 部位 | 番号 | 調査項目 | 調査結果 |
|---|---|---|---|
| | 4 (24) | 室内に面する部分の仕上の劣化及び損傷の状況 | <input checked="" type="checkbox"/> 要是正<br><input type="checkbox"/> その他 |

| 部位 | 番号 | 調査項目 | 調査結果 |
|---|---|---|---|
| | | 特記事項<br>天井仕上材の漏水跡有り。<br>(別紙添付図面参照) | |

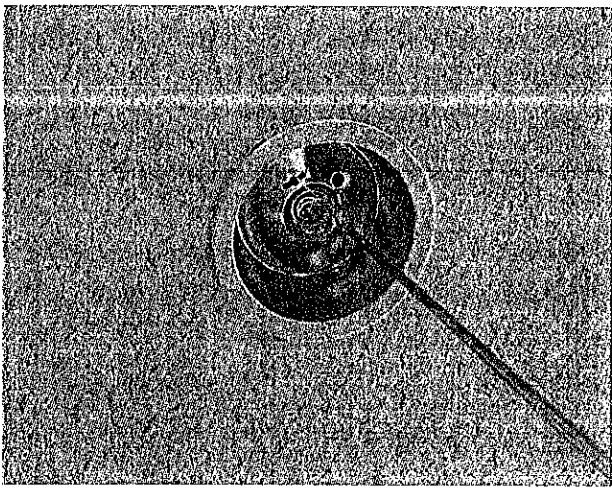
| 部位 | 番号 | 調査項目 | 調査結果 |
|---|---|---|---|
| | 5 (39) | 非常用の照明装置の作動の状況 | <input checked="" type="checkbox"/> 要是正<br><input type="checkbox"/> その他 |

| 部位 | 番号 | 調査項目 | 調査結果 |
|---|---|---|---|
| | | 特記事項<br>非常照明の不点灯箇所有り。<br>(別紙添付図面参照) | |

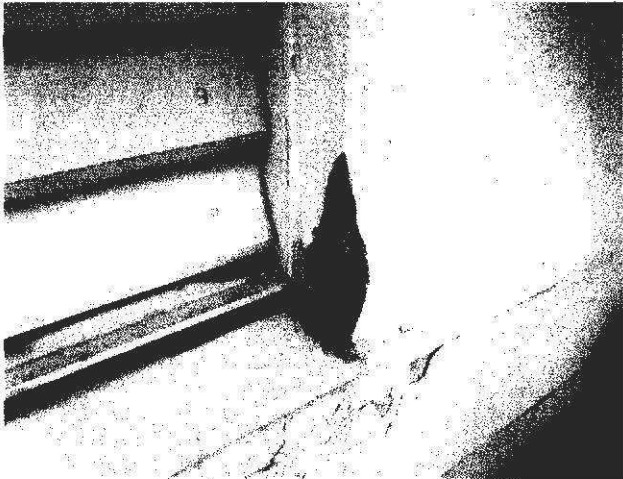
| | 2(10) | RC造及びSRC造の外壁躯体の劣化及び損傷の状況 | <input checked="" type="checkbox"/> 要是正<br><input type="checkbox"/> その他 |

| | | 特記事項<br>外壁部にクラック・塗膜劣化多数有り。<br>欠損有り。<br>(別紙添付図面参照) | |

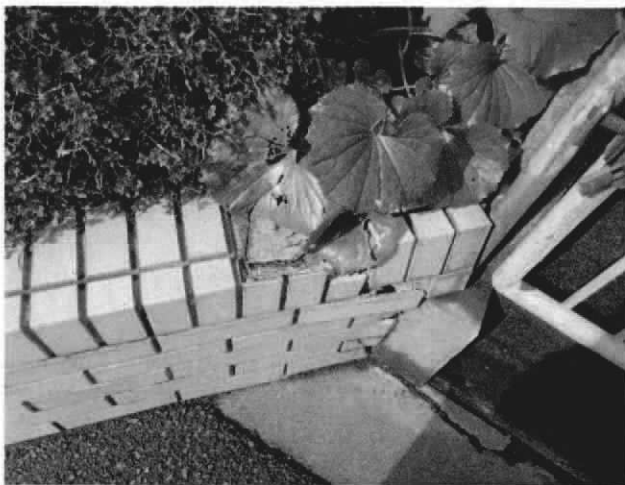
| 部位 | 番号 | 調査項目 | 調査結果 |
|---|---|---|---|
| | 2(11) | タイル、石貼り等（乾式工法によるものを除く。）、モルタル等の劣化及び損傷の状況 | <input checked="" type="checkbox"/> 要是正<br><input type="checkbox"/> その他 |

| 部位 | 番号 | 調査項目 | 調査結果 |
|---|---|---|---|
| | | 特記事項<br>外部花壇タイル部破損箇所有り。<br>（別紙添付図面参照） | |

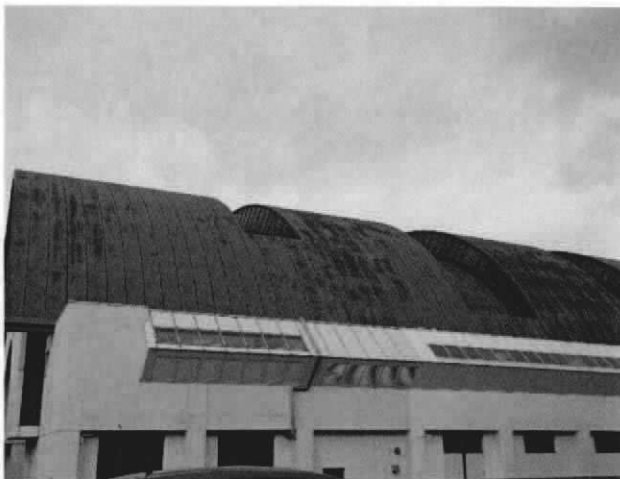
| 部位 | 番号 | 調査項目 | 調査結果 |
|---|---|---|---|
| | 3(7) | 屋根の劣化及び損傷の状況 | <input checked="" type="checkbox"/> 要是正<br><input type="checkbox"/> その他 |

| 部位 | 番号 | 調査項目 | 調査結果 |
|---|---|---|---|
| | | 特記事項<br>屋根仕上材の劣化。腐食有り。<br>（別紙添付図面参照） | |

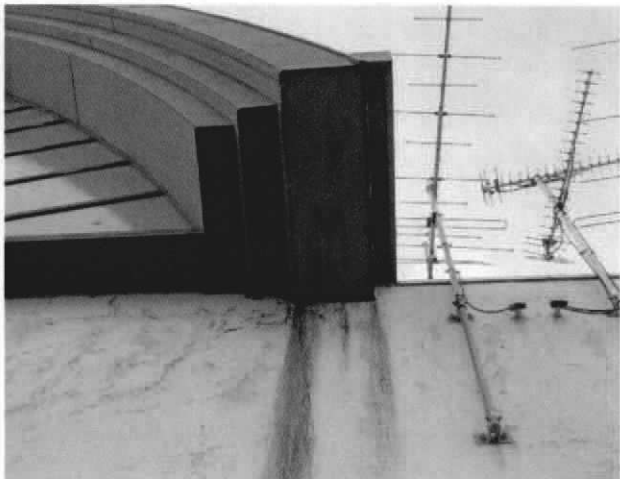
| 部位 | 番号 | 調査項目 | 調査結果 |
|---|---|---|---|
| | 3(7) | 屋根の劣化及び損傷の状況 | <input checked="" type="checkbox"/> 要是正<br><input type="checkbox"/> その他 |

| 部位 | 番号 | 調査項目 | 調査結果 |
|---|---|---|---|
| | | 特記事項<br>屋根仕上材の劣化。腐食有り。<br>（別紙添付図面参照） | |

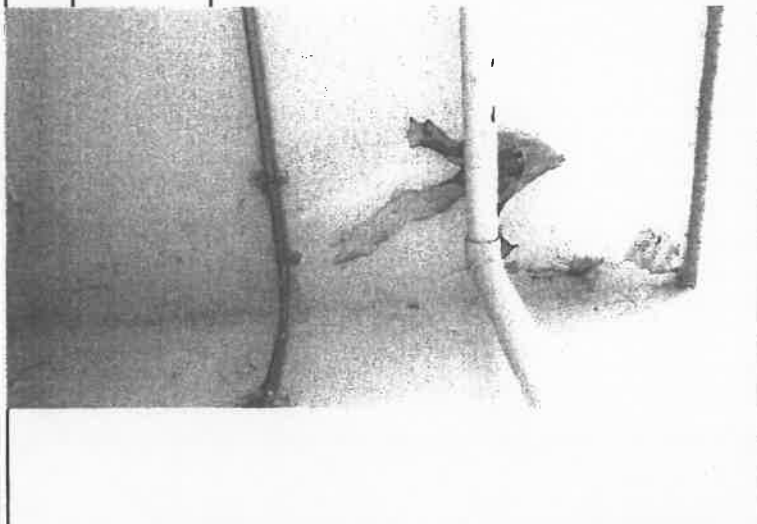
| 部位 | 番号 | 調査項目 | 調査結果 |
|---|---|---|---|
| | | | 写真-5 |

| 部位 | 番号 | 調査項目 | 調査結果 |
|---|---|---|---|
| | 2(10) | RC造及びSRC造の外壁躯体の劣化及び損傷の状況 | <input checked="" type="checkbox"/> 要是正<br><input type="checkbox"/> その他 |
| | | | 塗装剥がれ |

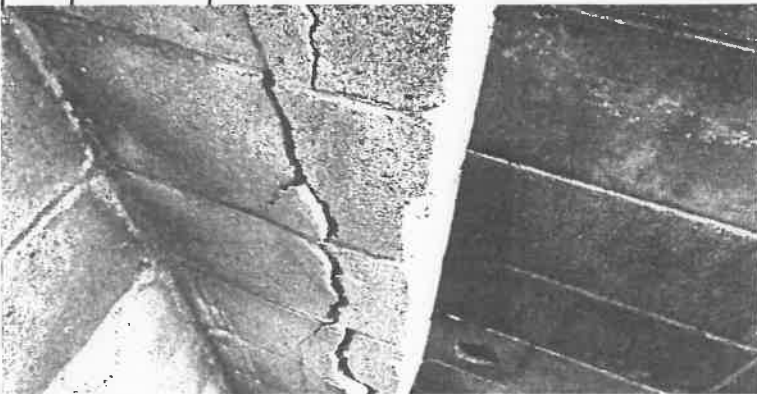
| 部位 | 番号 | 調査項目 | 調査結果 |
|---|---|---|---|
| | | | 写真-8 |

| 部位 | 番号 | 調査項目 | 調査結果 |
|---|---|---|---|
| | 1(7) | 組積造の塀又は補強コンクリートブロック造の塀等の劣化及び損傷の状況 | <input checked="" type="checkbox"/> 要是正<br><input type="checkbox"/> その他 |
| | | | 建物東側<br>CB塀<br><br>CB塀露筋 |

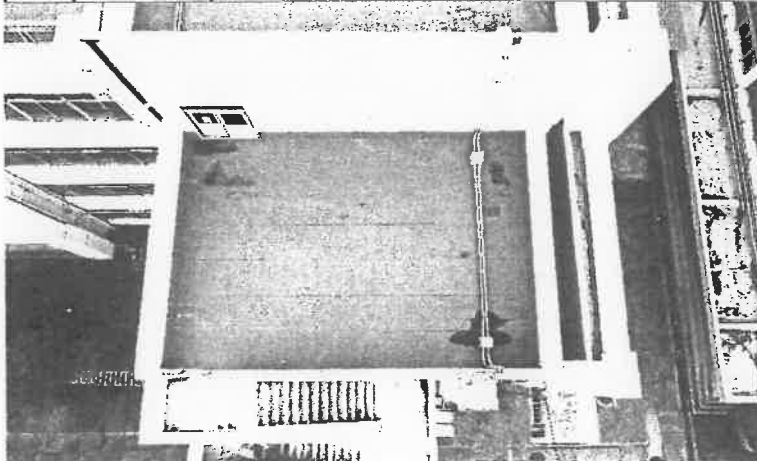
| 部位 | 番号 | 調査項目 | 調査結果 |
|---|---|---|---|
| | | | 写真-9 |

| 部位 | 番号 | 調査項目 | 調査結果 |
|---|---|---|---|
| | 3(1) | 屋上面の劣化及び損傷の状況 | <input checked="" type="checkbox"/> 要是正<br><input type="checkbox"/> その他 |
| | | | 教室棟⑬-2<br>屋上<br><br>水溜まり跡 |

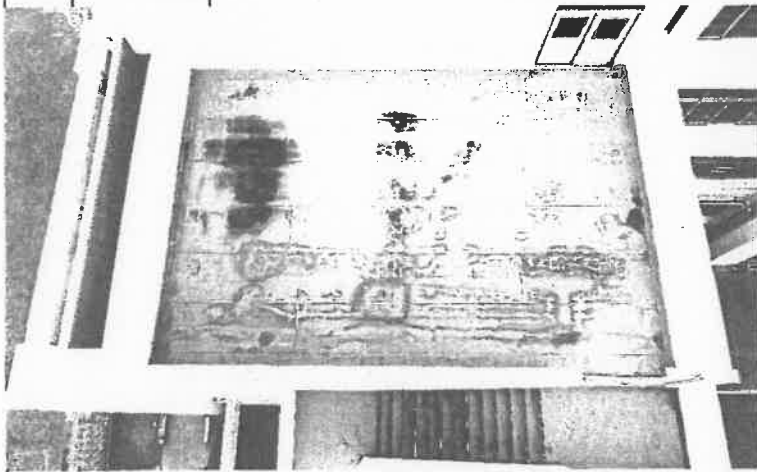
| 部位 | 番号 | 調査項目 | 調査結果 |
|---|---|---|---|
| | | | 特記事項<br>写真-17<br>教室棟⑪<br>屋上<br>水溜まり跡 |

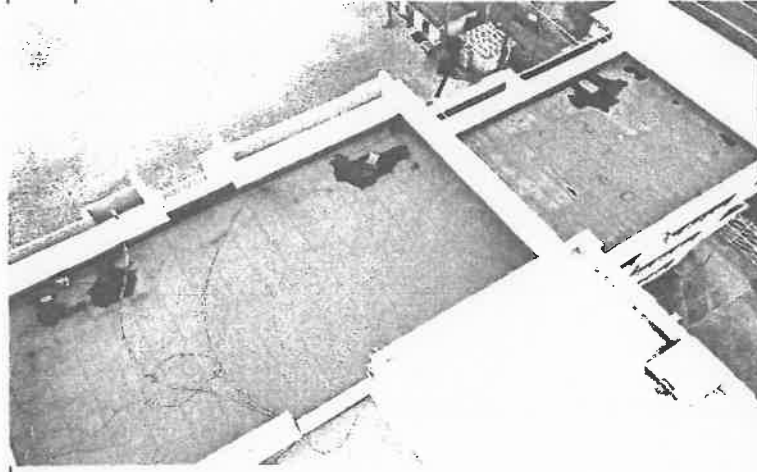
| 部位 | 番号 | 調査項目 | 調査結果 |
|---|---|---|---|
| | | | 特記事項<br>写真-18<br>教室棟⑪<br>屋上<br>水溜まり跡 |

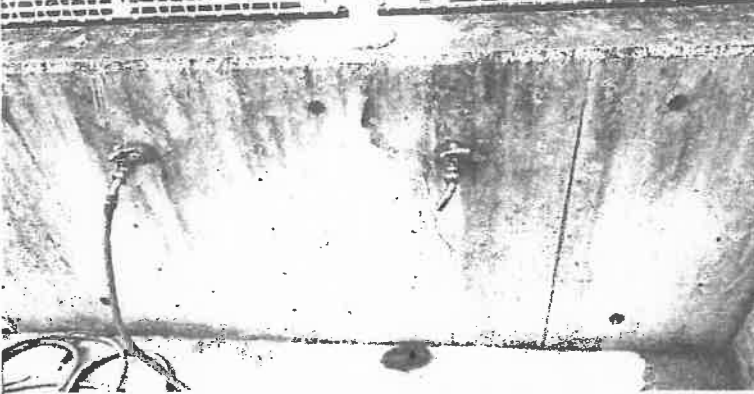
| 部位 | 番号 | 調査項目 | 調査結果 |
|---|---|---|---|
| | | | 特記事項<br>写真-22<br>建物西側<br>内側壁<br>壁クラック多数 |

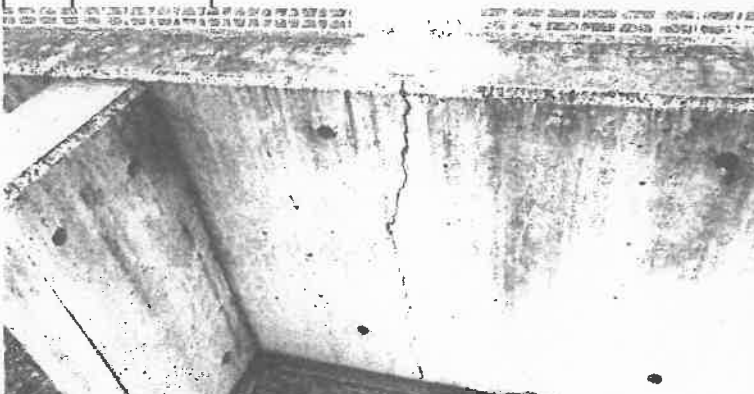
| 部位 | 番号 | 調査項目 | 調査結果 |
|---|---|---|---|
| | | | 特記事項<br>写真-23<br>建物西側<br>内側壁<br>壁クラック多数 |

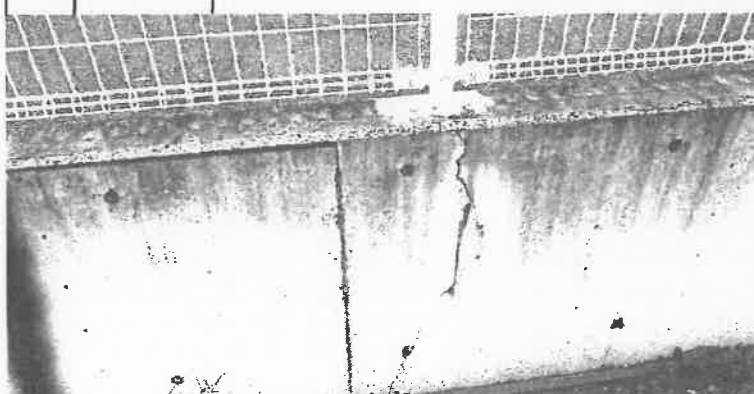
| 部位 | 番号 | 調査項目 | 調査結果 |
|---|---|---|---|
| | | | 特記事項<br>写真-24<br>建物西側<br>内側壁<br>壁クラック多数 |

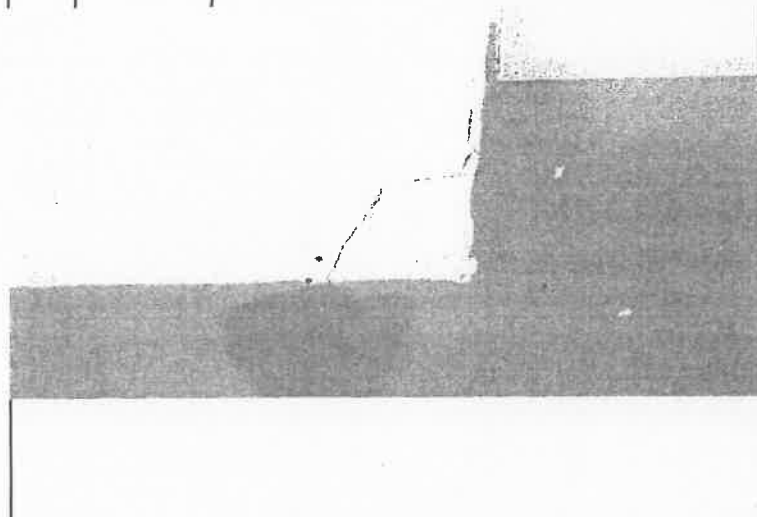
| 部位 | 番号 | 調査項目 | 調査結果 |
|---|---|---|---|
| | | | 写真-27 |

| 部位 | 番号 | 調査項目 | 調査結果 |
|---|---|---|---|
| | 4(10) | RC造及びSRC造の壁の室内に面する部分の躯体の劣化及び損傷の状況 | <input checked="" type="checkbox"/> 要是正<br><input type="checkbox"/> その他 |
| | | | 教室棟⑭-1<br>1階<br>廊下<br>壁クラック |

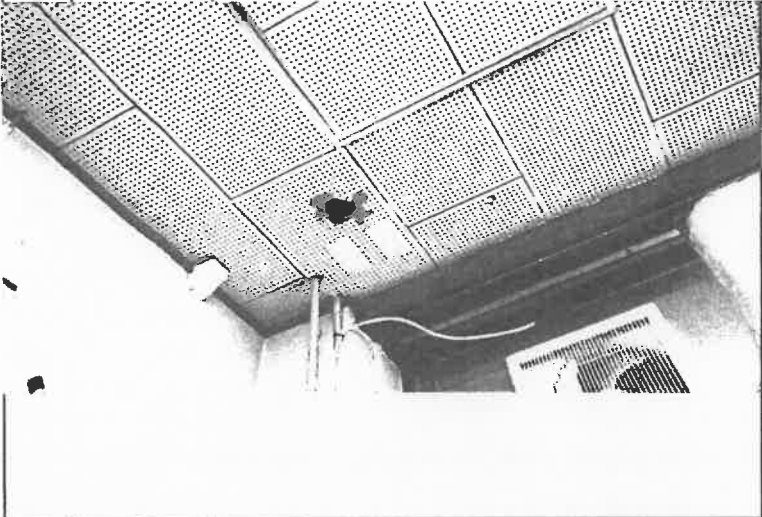
| 部位 | 番号 | 調査項目 | 調査結果 |
|---|---|---|---|
| | | | 写真-29 |

| 部位 | 番号 | 調査項目 | 調査結果 |
|---|---|---|---|
| | 4(24) | 室内に面する部分の仕上の劣化及び損傷の状況 | <input checked="" type="checkbox"/> 要是正<br><input type="checkbox"/> その他 |
| | | | 教室棟⑭-1<br>1階<br>職員室<br>天井ボード穴 |

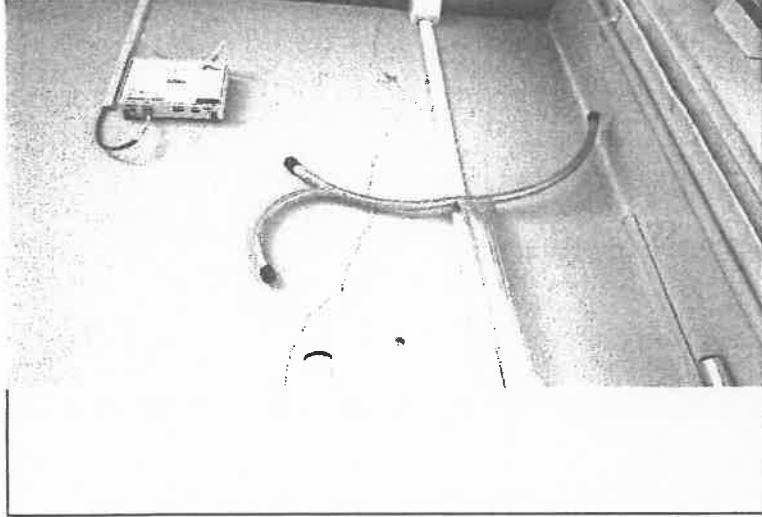
| 部位 | 番号 | 調査項目 | 調査結果 |
|---|---|---|---|
| | | | 写真-30 |

| 部位 | 番号 | 調査項目 | 調査結果 |
|---|---|---|---|
| | 4(10) | RC造及びSRC造の壁の室内に面する部分の躯体の劣化及び損傷の状況 | <input checked="" type="checkbox"/> 要是正<br><input type="checkbox"/> その他 |
| | | | 教室棟⑭-1<br>1階<br>職員室<br>壁クラック |

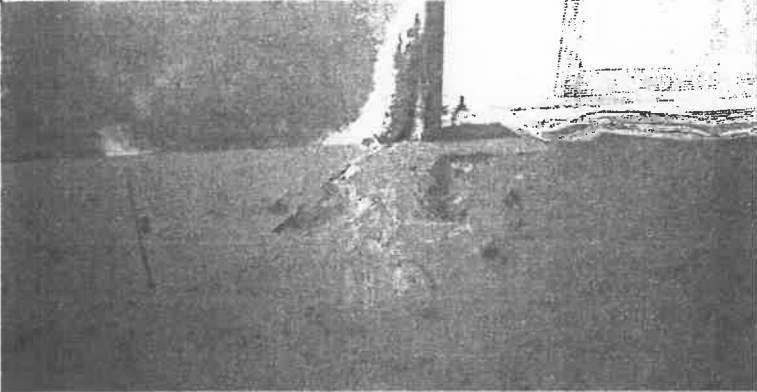
| 部位 | 番号 | 調査項目 | 調査結果 |
|---|---|---|---|
| | 4(10) | RC造及びSRC造の壁の室内に面する部分の躯体の劣化及び損傷の状況 | <input checked="" type="checkbox"/> 要是正<br><input type="checkbox"/> その他 |
| | | 写真-31<br>教室棟⑬-1<br>1階<br>廊下<br>壁クラック<br>漏水跡 | |

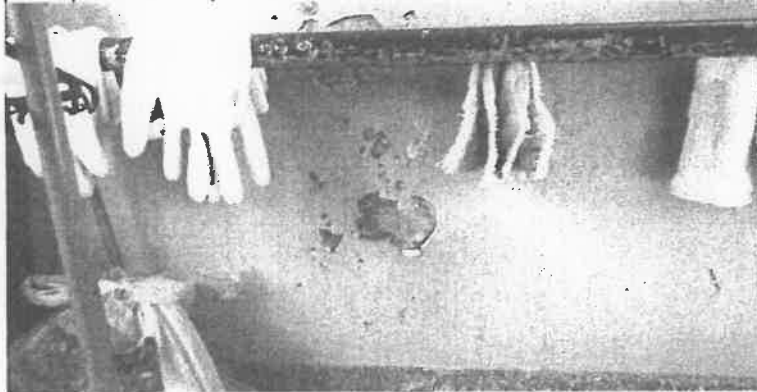
| 部位 | 番号 | 調査項目 | 調査結果 |
|---|---|---|---|
| | | 写真-35 | |

| 部位 | 番号 | 調査項目 | 調査結果 |
|---|---|---|---|
| | 4(10) | RC造及びSRC造の壁の室内に面する部分の躯体の劣化及び損傷の状況 | <input checked="" type="checkbox"/> 要是正<br><input type="checkbox"/> その他 |
| | | 教室棟⑦<br>1階<br>廊下<br>漏水跡<br>塗装剥がれ | |

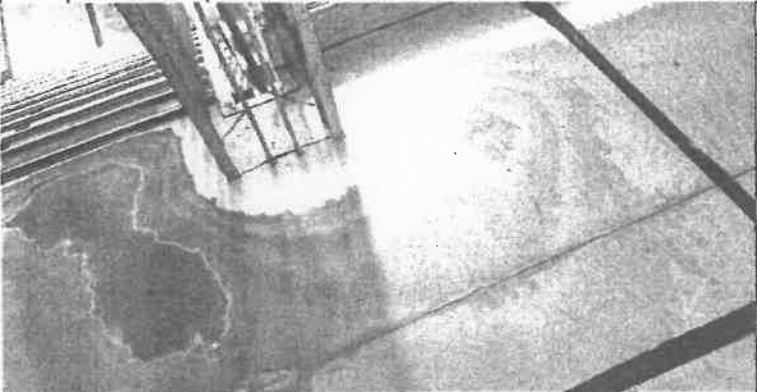
| 部位 | 番号 | 調査項目 | 調査結果 |
|---|---|---|---|
| | | 写真-38 | |

| 部位 | 番号 | 調査項目 | 調査結果 |
|---|---|---|---|
| | 4(21) | 部材の劣化及び損傷の状況 | <input checked="" type="checkbox"/> 要是正<br><input type="checkbox"/> その他 |
| | | 教室棟⑭-2<br>2階<br>廊下<br>床材剥がれ | |

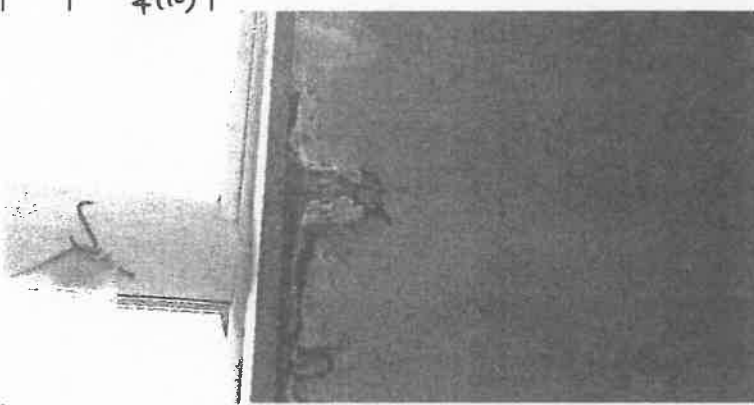
| 部位 | 番号 | 調査項目 | 調査結果 |
|---|---|---|---|
| | | | 特記事項<br>写真-43<br>教室棟⑬-1<br>2階<br>廊下<br>壁塗装剥がれ<br>漏水跡 |

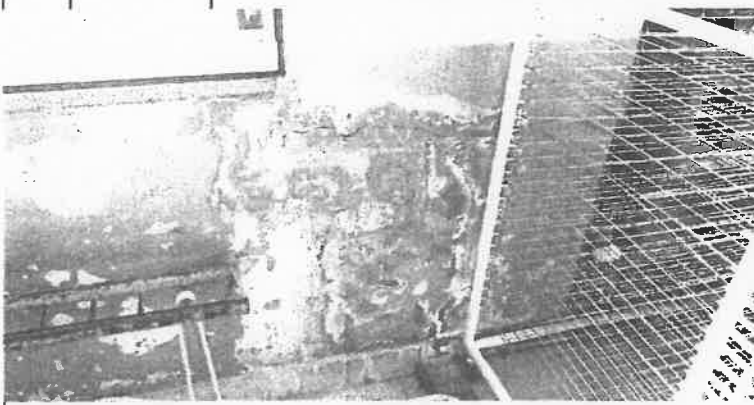
| 部位 | 番号 | 調査項目 | 調査結果 |
|---|---|---|---|
| | | | 特記事項<br>写真-44<br>教室棟⑬-1<br>2階<br>廊下<br>壁クラック<br>漏水跡 |

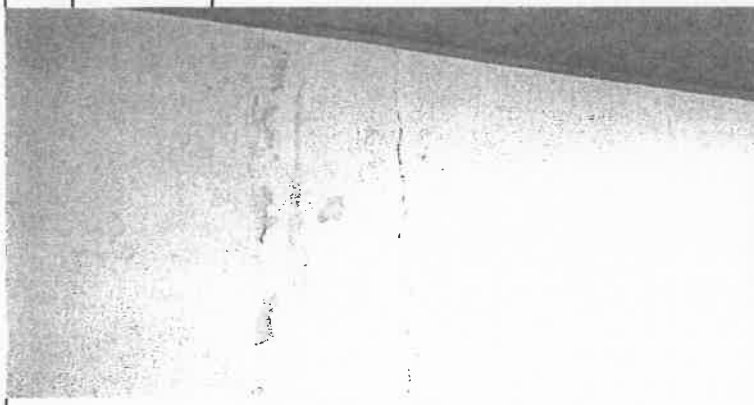
| 部位 | 番号 | 調査項目 | 調査結果 |
|---|---|---|---|
| | | | 特記事項<br>写真-45<br>教室棟⑬-1<br>2階<br>廊下<br>壁クラック<br>漏水跡 |
