調査結果表-1

(様式建C) 2022.1.1現在様式

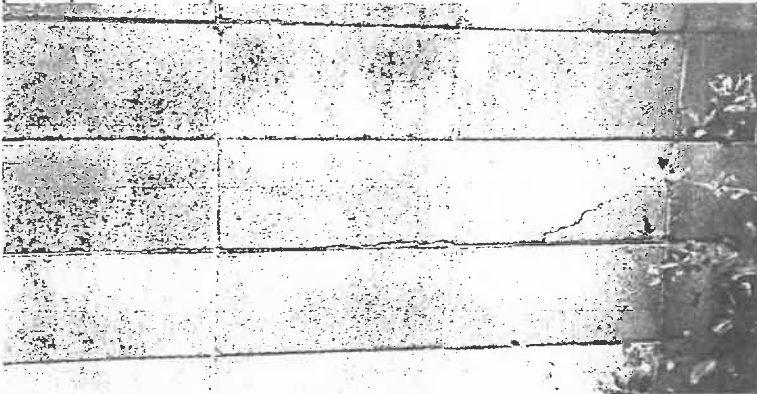
| 部位 | 番号 | 調査項目 | 調査結果 |
|---|---|---|---|
| | 1 (7) | 組積造の塀又は補強コンクリートブロック造の塀等の劣化及び損傷の状況 | <input checked="" type="checkbox"/> 要是正<br><input type="checkbox"/> その他 |
| | | | 特記事項<br>写真-4<br>建物敷地西側<br>CB塀<br>CB塀クラック |

| 番号 | 調査項目等 | 指摘の具体的内容等 | 改善策の具体的内容等 | 改善(予定)年月 |
|---|---|---|---|---|
| 1(7) | 組積造の塀又は補強コンクリートブロック造の塀等の劣化及び損傷の状況 | 各所、CB塀クラックあり | 安全性を確認したうえで補修工事をする | 未定 |

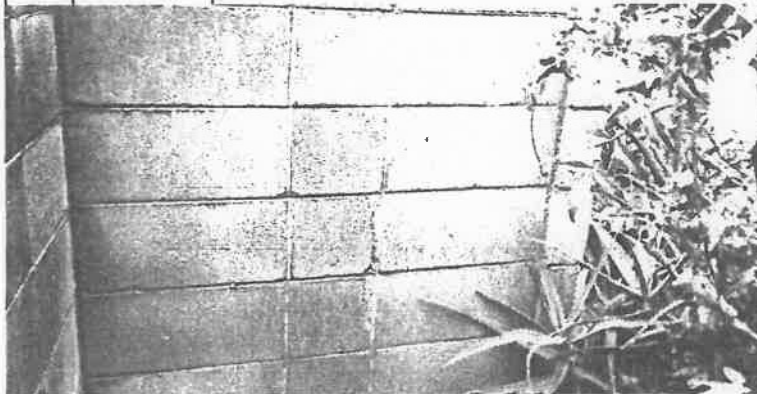
| 部位 | 番号 | 調査項目 | 調査結果 |
|---|---|---|---|
| | 1 (7) | 組積造の塀又は補強コンクリートブロック造の塀等の劣化及び損傷の状況 | <input checked="" type="checkbox"/> 要是正<br><input type="checkbox"/> その他 |
| | | | 特記事項<br>写真-5<br>建物敷地西側<br>CB塀<br>CB塀クラック |

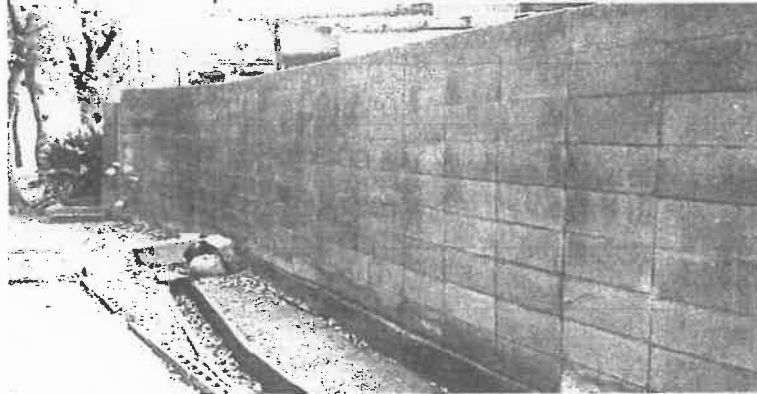
| 部位 | 番号 | 調査項目 | 調査結果 |
|---|---|---|---|
| | 1 (6) | 組積造の塀又は補強コンクリートブロック造の塀等の耐震対策の状況 | <input checked="" type="checkbox"/> 要是正<br><input type="checkbox"/> その他 |
| | | | 特記事項<br>写真-6<br>建物敷地西側<br>CB塀<br>CB塀控え壁間隔不足 |

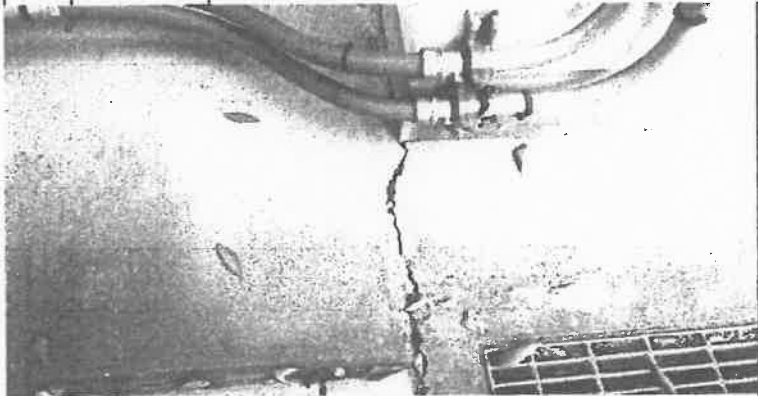
| | | 写真-8 | |

| 部位 | 番号 | 基礎の劣化及び損傷の状況 | 調査結果 |
| | | 特別教室棟④<br>基礎 | |

| 番号 | 調査項目等 | 指摘の具体的内容等 | 改善策の具体的内容等 | 改善(予定)年月 |
|---|---|---|---|---|
| 2(2) | 基礎の劣化及び損傷の状況 | コンクリート基礎クラックあり | クラック部をVカットのうえ、樹脂モルタル等で補修する | 未定 |

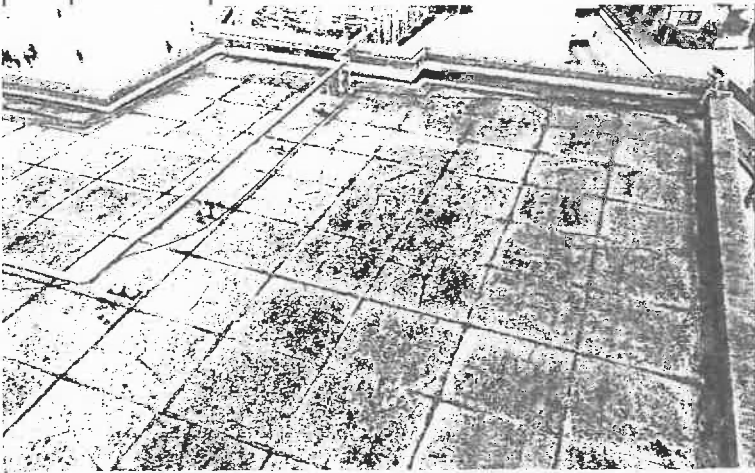
| 部位 | 番号 | 調査項目 | 調査結果 |
|---|---|---|---|
| | | 写真-10 | |

| 部位 | 番号 | 調査項目 | 調査結果 |
|---|---|---|---|
| | 3(1) | 屋上面の劣化及び損傷の状況 | <input checked="" type="checkbox"/> 要是正<br><input type="checkbox"/> その他 |
| | | 保護コンクリート伸縮目地劣化<br>クラック | |

| 番号 | 調査項目等 | 指摘の具体的内容等 | 改善策の具体的内容等 | 改善(予定)年月 |
|---|---|---|---|---|
| 3(1) | 屋上面の劣化及び損傷の状況 | 保護コンクリート伸縮目地劣化 | 安全性を確認したうえで補修工事をする | 未定 |

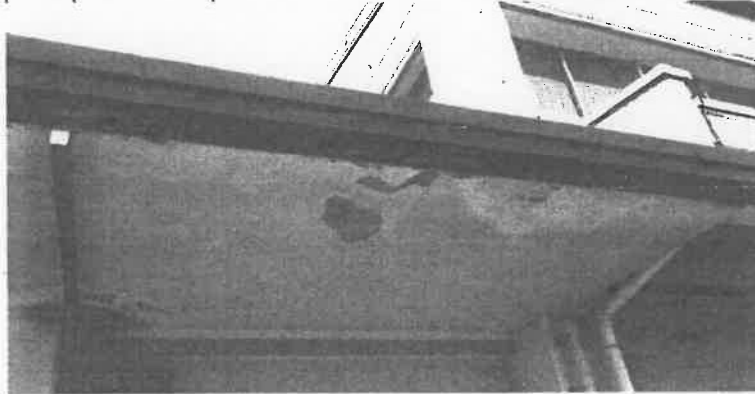
| 部位 | 番号 | 調査項目 | 調査結果 |
|---|---|---|---|
| | | 写真-11 | |

| 部位 | 番号 | 調査項目 | 調査結果 |
|---|---|---|---|
| | 2(10) | RC造及びSRC造の外壁躯体の劣化及び損傷の状況 | <input checked="" type="checkbox"/> 要是正<br><input type="checkbox"/> その他 |
| | | 外壁塗装剥がれ | |

| 番号 | 調査項目等 | 指摘の具体的内容等 | 改善策の具体的内容等 | 改善(予定)年月 |
|---|---|---|---|---|
| 2(10) | RC造及びSRC造の外壁躯体の劣化及び損傷の状況 | 各所、壁クラックあり<br><del>外壁塗装剥がれ、漏水跡</del> | クラック部をVカットのうえ、樹脂モルタル等で補修する | 未定 |

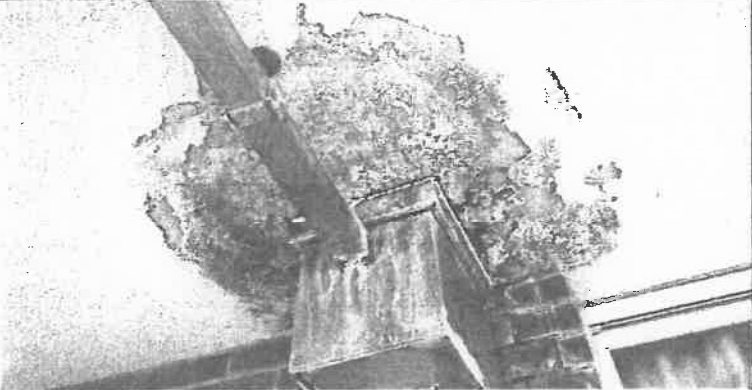
| 部位 | 番号 | 調査項目 | 調査結果 |
|---|---|---|---|
| | | 写真-13 | |

| 部位 | 番号 | 調査項目 | 調査結果 |
|---|---|---|---|
| | 2(10) | RC造及びSRC造の外壁躯体の劣化及び損傷の状況 | <input checked="" type="checkbox"/> 要是正<br><input type="checkbox"/> その他 |
| | | 漏水跡 | |

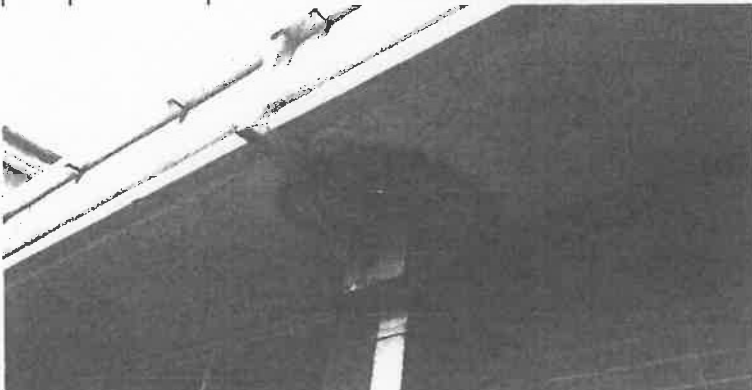
| 部位 | 番号 | 調査項目 | 調査結果 |
|---|---|---|---|
| | | 写真-14 | |

| 部位 | 番号 | 調査項目 | 調査結果 |
|---|---|---|---|
| | 2(10) | RC造及びSRC造の外壁躯体の劣化及び損傷の状況 | <input checked="" type="checkbox"/> 要是正<br><input type="checkbox"/> その他 |
| | | 漏水跡 | |

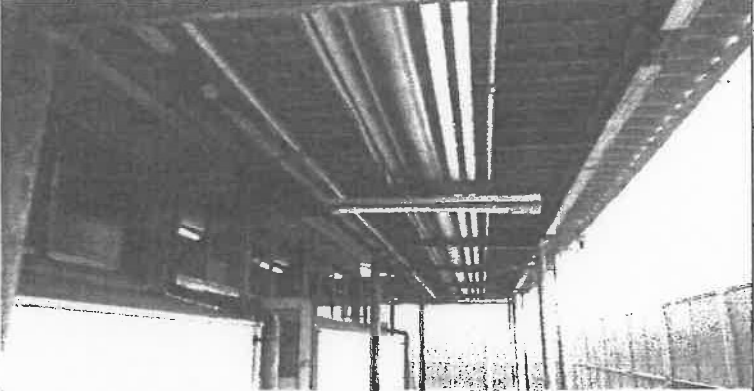
| 部位 | 番号 | 調査項目 | 調査結果 |
|---|---|---|---|
| | 2(9) | S造の外壁躯体の劣化及び損傷の状況 | <input checked="" type="checkbox"/> 要是正<br><input type="checkbox"/> その他 |
| | | | 特記事項<br>写真-19<br>給食棟⑭<br>敷地内通路<br>鉄骨錆 |

| 番号 | 調査項目等 | 指摘の具体的内容等 | 改善策の具体的内容等 | 改善(予定)年月 |
|---|---|---|---|---|
| 2(9) | S造の外壁躯体の劣化及び損傷の状況 | 鉄骨に錆あり | ケレンのうえ、再塗装 | 未定 |

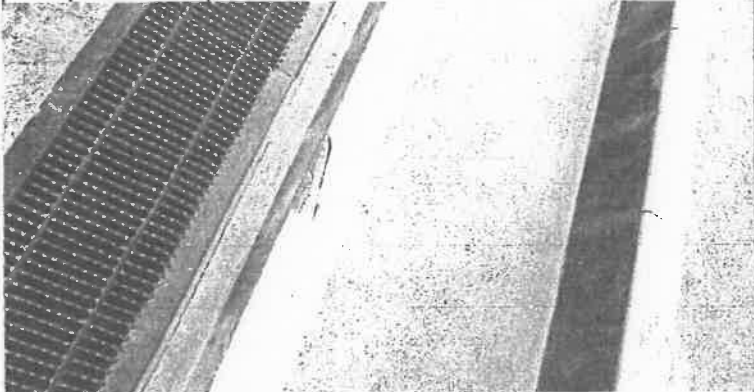
| 部位 | 番号 | 調査項目 | 調査結果 |
|---|---|---|---|
| | 5(15) | 階段各部の劣化及び損傷の状況 | <input checked="" type="checkbox"/> 要是正<br><input type="checkbox"/> その他 |
| | | | 特記事項<br>写真-20<br>教室棟③<br>外構<br>階段<br>段鼻欠損 |

| 番号 | 調査項目等 | 指摘の具体的内容等 | 改善策の具体的内容等 | 改善(予定)年月 |
|---|---|---|---|---|
| 5(15) | 階段各部の劣化及び損傷の状況 | 段鼻欠損 | 段鼻の補修工事をする | 未定 |

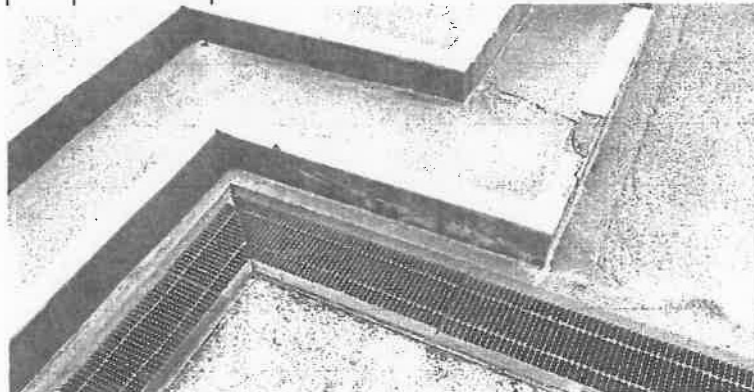
| 部位 | 番号 | 調査項目 | 調査結果 |
|---|---|---|---|
| | 5(15) | 階段各部の劣化及び損傷の状況 | <input checked="" type="checkbox"/> 要是正<br><input type="checkbox"/> その他 |
| | | | 特記事項<br>写真-21<br>教室棟③<br>外構<br>階段<br>段鼻欠損 |

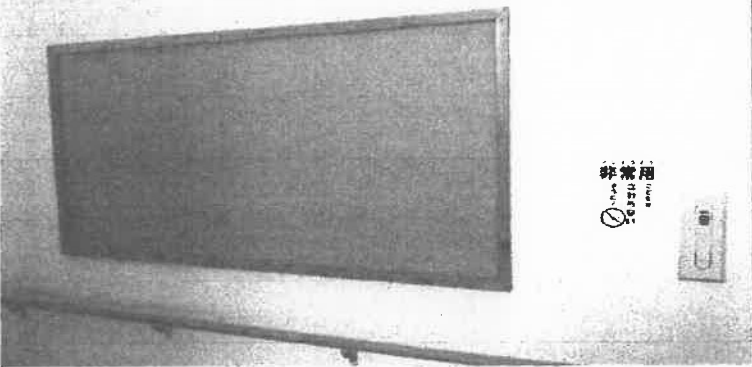
| 部位 | 番号 | 調査項目 | 調査結果 |
|---|---|---|---|
| | 4(10) | RC造及びSRC造の壁の室内に面する部分の躯体の劣化及び損傷の状況 | <input checked="" type="checkbox"/> 要是正<br><input type="checkbox"/> その他 |
| | | 特記事項<br>写真-25<br><br>教室棟⑤<br>1階<br>東側階段<br>壁クラック | |

| 番号 | 調査項目等 | 指摘の具体的内容等 | 改善策の具体的内容等 | 改善(予定)年月 |
|---|---|---|---|---|
| 4(10) | RC造及びSRC造の壁の室内に面する部分の躯体の劣化及び損傷の状況 | 各所、壁クラック、漏水跡あり、 <del>深クラック</del> | クラック部をVカットのうえ、樹脂モルタル等で補修する | 未定 |

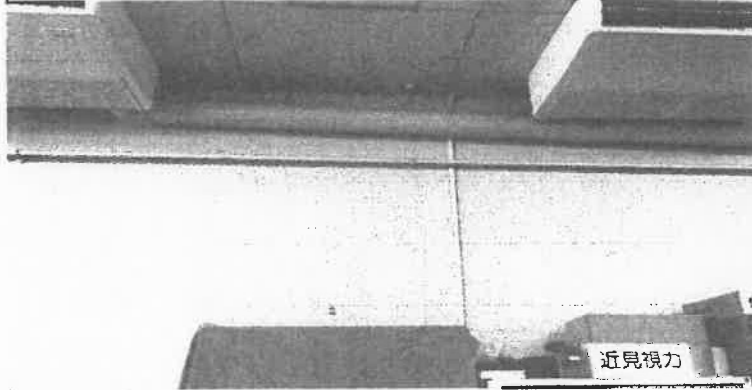
| 部位 | 番号 | 調査項目 | 調査結果 |
|---|---|---|---|
| | 4(10) | RC造及びSRC造の壁の室内に面する部分の躯体の劣化及び損傷の状況 | <input checked="" type="checkbox"/> 要是正<br><input type="checkbox"/> その他 |
| | | 特記事項<br>写真-27<br><br>教室棟②-2<br>1階<br>保健室<br>壁クラック<br><br>近見視力 | |

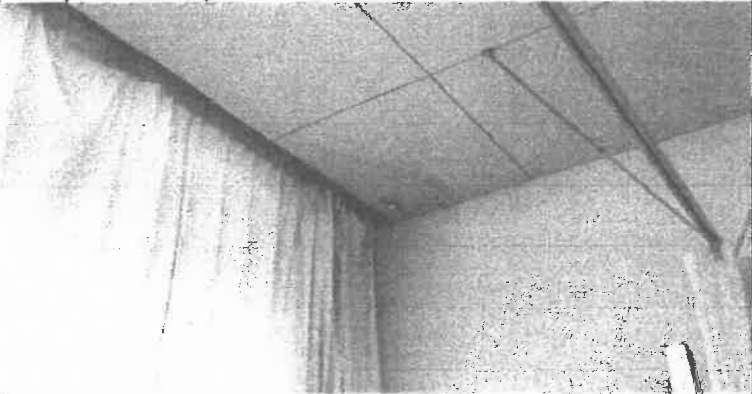
| 部位 | 番号 | 調査項目 | 調査結果 |
|---|---|---|---|
| | | 写真-28 | |

| 部位 | 番号 | 調査項目 | 調査結果 |
|---|---|---|---|
| | 4(24) | 室内に面する部分の仕上げの劣化及び損傷の状況 | <input checked="" type="checkbox"/> 要是正<br><input type="checkbox"/> その他 |
| | | 天井漏水跡 | |

| 番号 | 調査項目等 | 指摘の具体的内容等 | 改善策の具体的内容等 | 改善(予定)年月 |
|---|---|---|---|---|
| 4(24) | 室内に面する部分の仕上の劣化及び損傷の状況 | 各所、天井漏水跡、破損<br><del>EXPJ汚損</del> | 天井ボードを貼りなおす | 未定 |

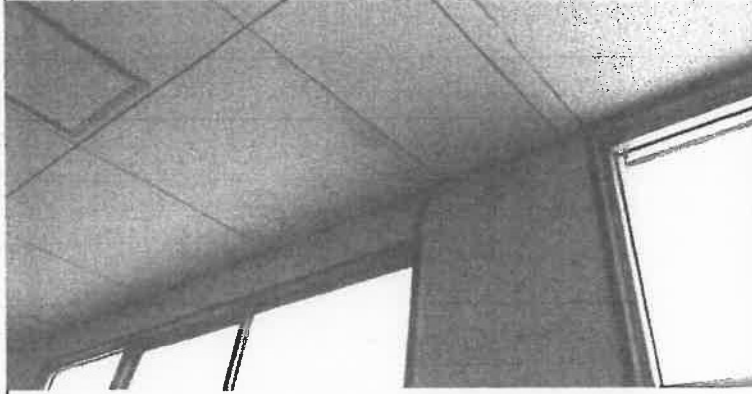
| 部位 | 番号 | 調査項目 | 調査結果 |
|---|---|---|---|
| | | 写真-30 | |

| 部位 | 番号 | 調査項目 | 調査結果 |
|---|---|---|---|
| | 4(24) | 室内に面する部分の仕上げの劣化及び損傷の状況 | <input checked="" type="checkbox"/> 要是正<br><input type="checkbox"/> その他 |
| | | 天井漏水跡 | |
| | | 天井ボード破損 | |

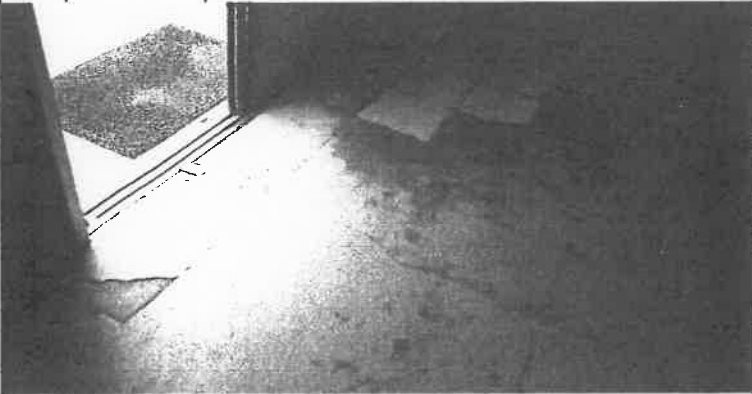
| 部位 | 番号 | 調査項目 | 調査結果 |
|---|---|---|---|
| | | 写真-31 | |

| 部位 | 番号 | 調査項目 | 調査結果 |
|---|---|---|---|
| | 4(21) | 部材の劣化及び損傷の状況 | <input checked="" type="checkbox"/> 要是正<br><input type="checkbox"/> その他 |
| | | 教室棟②-2<br>1階<br>廊下<br>床材剥がれ | |

| 番号 | 調査項目等 | 指摘の具体的内容等 | 改善策の具体的内容等 | 改善(予定)年月 |
|---|---|---|---|---|
| 4(21) | 部材の劣化及び損傷の状況 | 各所、床材劣化 | 床シートを貼りなおす | 未定 |

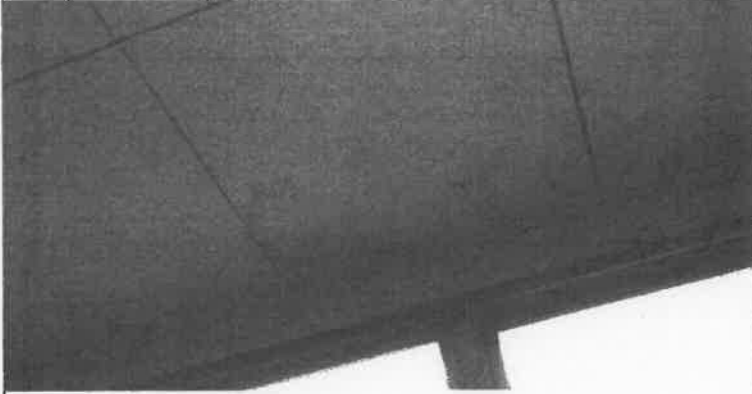
| 部位 | 番号 | 調査項目 | 調査結果 |
|---|---|---|---|
| | | 写真-32 | |

| 部位 | 番号 | 調査項目 | 調査結果 |
|---|---|---|---|
| | 4(24) | 室内に面する部分の仕上の劣化及び損傷の状況 | <input checked="" type="checkbox"/> 要是正<br><input type="checkbox"/> その他 |
| | | 教室棟③<br>1階<br>廊下<br>天井漏水跡 | |

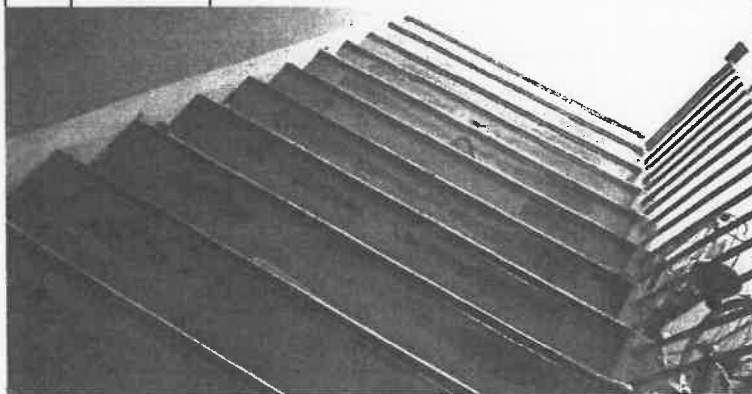
| 部位 | 番号 | 調査項目 | 調査結果 |
|---|---|---|---|
| | | 写真-33 | |

| 部位 | 番号 | 調査項目 | 調査結果 |
|---|---|---|---|
| | 4(24) | 室内に面する部分の仕上の劣化及び損傷の状況 | <input checked="" type="checkbox"/> 要是正<br><input type="checkbox"/> その他 |
| | | 教室棟②-2<br>1階<br>北側階段<br>床材剥がれ | |

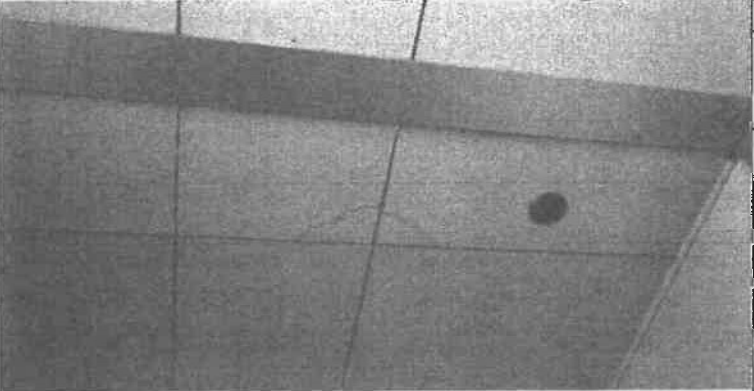
| | | 写真-37 | |

| | 4(24) | 室内に面する部分の仕上げの劣化及び損傷の状況 | <input checked="" type="checkbox"/> 要是正<br><input type="checkbox"/> その他 |
| | | 廊下<br>天井漏水跡 | |

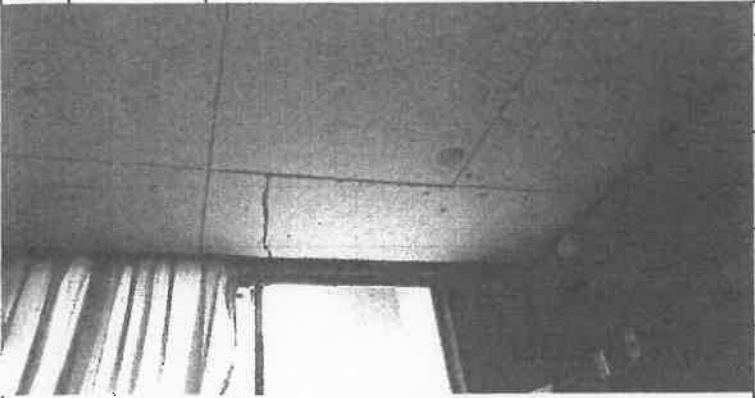
| 部位 | 番号 | 調査項目 | 調査結果 |
|---|---|---|---|
| | | 写真-40 | |

| 部位 | 番号 | 調査項目 | 調査結果 |
|---|---|---|---|
| | 4(24) | 室内に面する部分の仕上りの劣化及び損傷の状況 | <input checked="" type="checkbox"/> 要是正<br><input type="checkbox"/> その他 |
| | | 教室棟②-1<br>2階<br>普通教室<br>天井ボード破損 | |

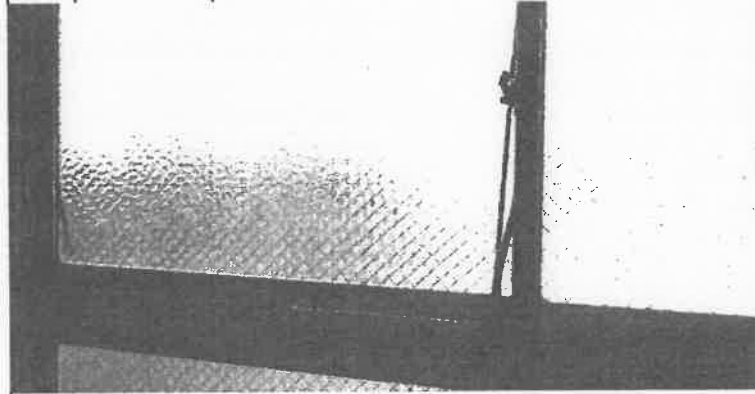
| 部位 | 番号 | 調査項目 | 調査結果 |
|---|---|---|---|
| | | 写真-42 | |

| 部位 | 番号 | 調査項目 | 調査結果 |
|---|---|---|---|
| | 2(15) | サッシ等の劣化及び損傷の状況 | <input checked="" type="checkbox"/> 要是正<br><input type="checkbox"/> その他 |
| | | 教室棟②-1<br>2階<br>廊下<br>窓ビード外れ | |

| 番号 | 調査項目等 | 指摘の具体的内容等 | 改善策の具体的内容等 | 改善(予定)年月 |
|---|---|---|---|---|
| 2(15) | サッシ等の劣化及び損傷の状況 | 窓ガラス割れ、ビードの劣化 | 窓ガラス、ビードの入れ替えを行う | 未定 |

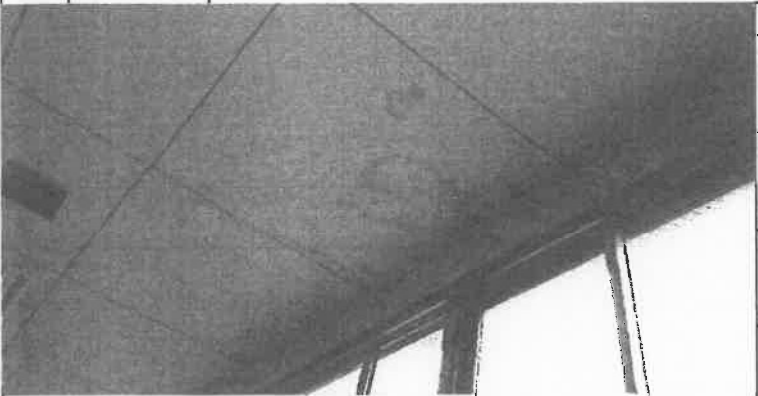
| 部位 | 番号 | 調査項目 | 調査結果 |
|---|---|---|---|
| | | 写真-43 | |

| 部位 | 番号 | 調査項目 | 調査結果 |
|---|---|---|---|
| | 4(24) | 室内に面する部分の仕上の劣化及び損傷の状況 | <input checked="" type="checkbox"/> 要是正<br><input type="checkbox"/> その他 |
| | | 天井漏水跡 | |

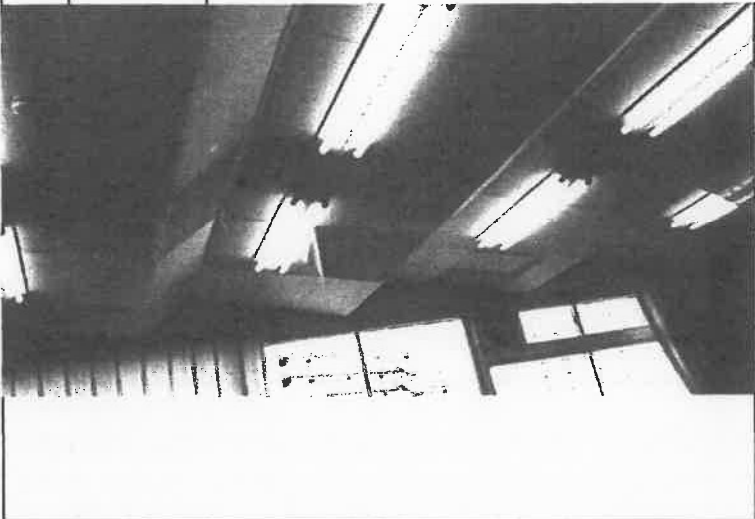
| 部位 | 番号 | 調査項目 | 調査結果 |
|---|---|---|---|
| | | 写真-49 | |

| 部位 | 番号 | 調査項目 | 調査結果 |
|---|---|---|---|
| | 4(24) | 室内に面する部分の仕上の劣化及び損傷の状況 | <input checked="" type="checkbox"/> 要是正<br><input type="checkbox"/> その他 |
| | | 第一音楽室<br>天井クロス剥がれ | |

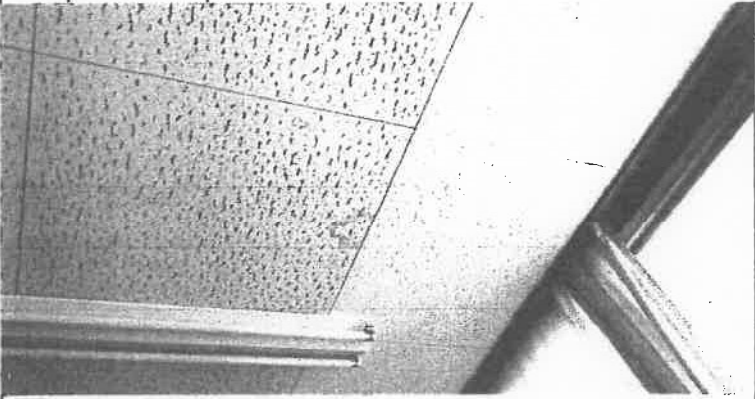
| 部位 | 番号 | 調査項目 | 調査結果 |
|---|---|---|---|
| | | 写真-52 | |

| 部位 | 番号 | 調査項目 | 調査結果 |
|---|---|---|---|
| | 4(24) | 室内に面する部分の仕上げの劣化及び損傷の状況 | <input checked="" type="checkbox"/> 要是正<br><input type="checkbox"/> その他 |
| | | 英語室<br>天井漏水跡 | |

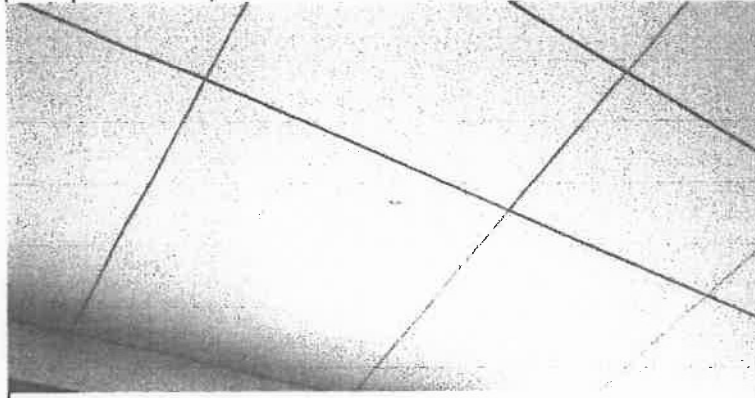
| 部位 | 番号 | 調査項目 | 調査結果 |
|---|---|---|---|
| | | 写真-54 | |

| 部位 | 番号 | 調査項目 | 調査結果 |
|---|---|---|---|
| | 4(24) | 室内に面する部分の仕上げの劣化及び損傷の状況 | <input checked="" type="checkbox"/> 要是正<br><input type="checkbox"/> その他 |
| | | 廊下<br>天井ボード破損 | |

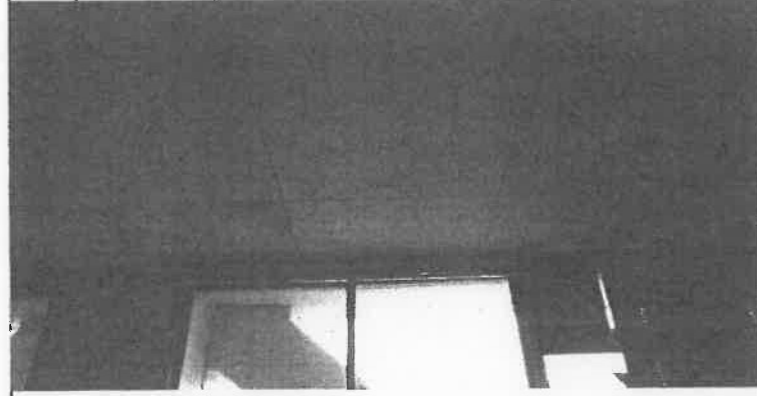
| | | 調査項目 | | 調査結果 |
|---|---|---|--|---|
| | | 写真-57 | | |

| | | 調査項目 | | 調査結果 |
|---|---|---|--|---|
| | 4(24) | 室内に面する部分の仕上げの劣化及び損傷の状況 | | <input checked="" type="checkbox"/> 要是正<br><input type="checkbox"/> その他 |
| | | 家庭科室<br>天井漏水跡 | | |

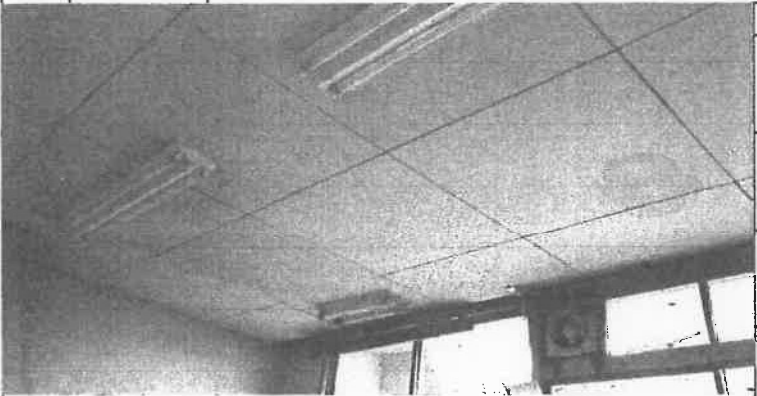
| 部位 | 番号 | 調査項目 | 調査結果 |
|---|---|---|---|
| | | 写真-58 | |

| 部位 | 番号 | 調査項目 | 調査結果 |
|---|---|---|---|
| | 4(24) | 室内に面する部分の仕上の劣化及び損傷の状況 | <input checked="" type="checkbox"/> 要是正<br><input type="checkbox"/> その他 |
| | | 家庭科室<br>天井漏水跡 | |

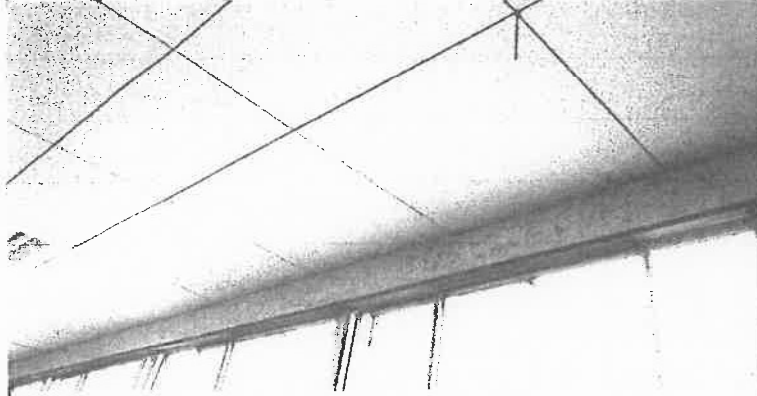
| 部位 | 番号 | 調査項目 | 調査結果 |
|---|---|---|---|
| | | 写真-60 | |

| 部位 | 番号 | 調査項目 | 調査結果 |
|---|---|---|---|
| | 4(10) | RC造及びSRC造の壁の室内に面する部分の躯体の劣化及び損傷の状況 | <input checked="" type="checkbox"/> 要是正<br><input type="checkbox"/> その他 |
| | | 廊下<br>壁クラック<br>漏水跡 | |

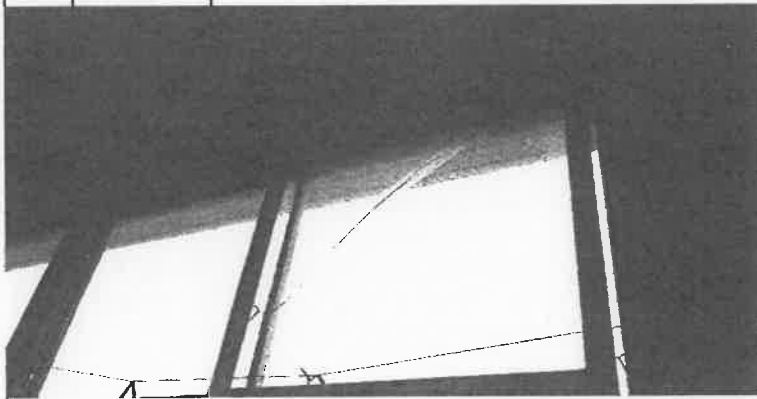
| 部位 | 番号 | 調査項目 | 調査結果 |
|---|---|---|---|
| | 2(15) | サッシ等の劣化及び損傷の状況 | <input checked="" type="checkbox"/> 要是正<br><input type="checkbox"/> その他 |
| | 特記事項<br>写真-62<br><br>教室棟③<br>3階<br>廊下<br>ガラス割れ | | |

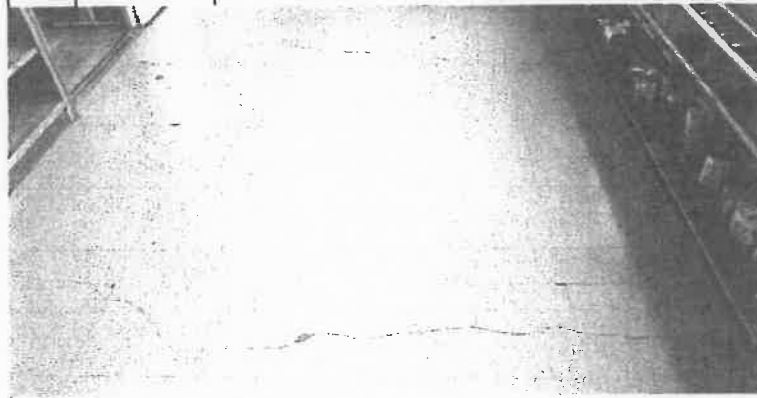
| 部位 | 番号 | 調査項目 | 調査結果 |
|---|---|---|---|
| | 4(19) | RC造及びSRC造の床躯体の劣化及び損傷の状況 | <input checked="" type="checkbox"/> 要是正<br><input type="checkbox"/> その他 |
| | 特記事項<br>写真-63<br><br>教室棟③<br>3階<br>廊下<br>床クラック | | |

| 番号 | 調査項目等 | 指摘の具体的内容等 | 改善策の具体的内容等 | 改善(予定)年月 |
|---|---|---|---|---|
| 4(19) | RC造及びSRC造の床躯体の劣化及び損傷の状況 | 各所、床クラックあり | クラック部をVカットのうえ、樹脂モルタル等で補修する | 未定 |

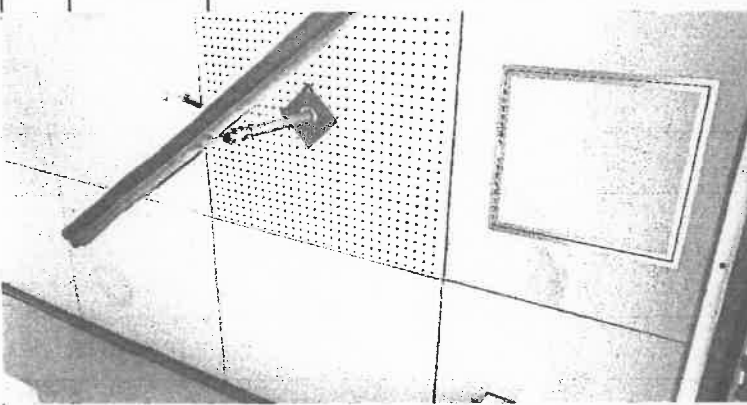
| 部位 | 番号 | 調査項目 | 調査結果 |
|---|---|---|---|
| | | | 写真-65 |

| 部位 | 番号 | 調査項目 | 調査結果 |
|---|---|---|---|
| | 4(24) | 室内に面する部分の仕上の劣化及び損傷の状況 | <input checked="" type="checkbox"/> 要是正<br><input type="checkbox"/> その他 |
| | | | 普通教室<br>天井漏水跡 |

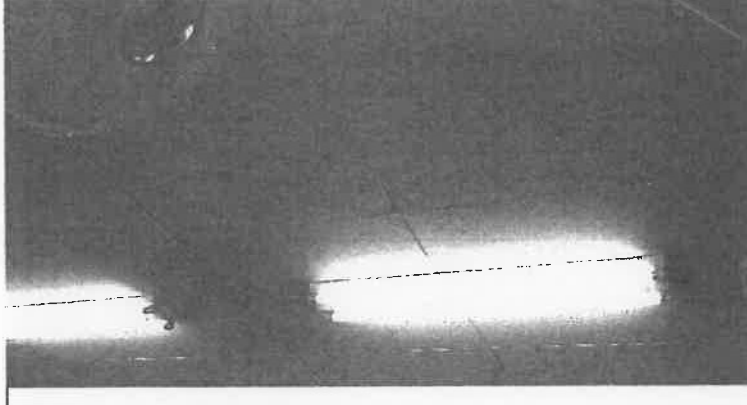
| 部位 | 番号 | 調査項目 | 調査結果 |
|---|---|---|---|
| | | | 写真-66 |

| 部位 | 番号 | 調査項目 | 調査結果 |
|---|---|---|---|
| | 4(24) | 室内に面する部分の仕上の劣化及び損傷の状況 | <input checked="" type="checkbox"/> 要是正<br><input type="checkbox"/> その他 |
| | | | 普通教室<br>天井ボード破損 |

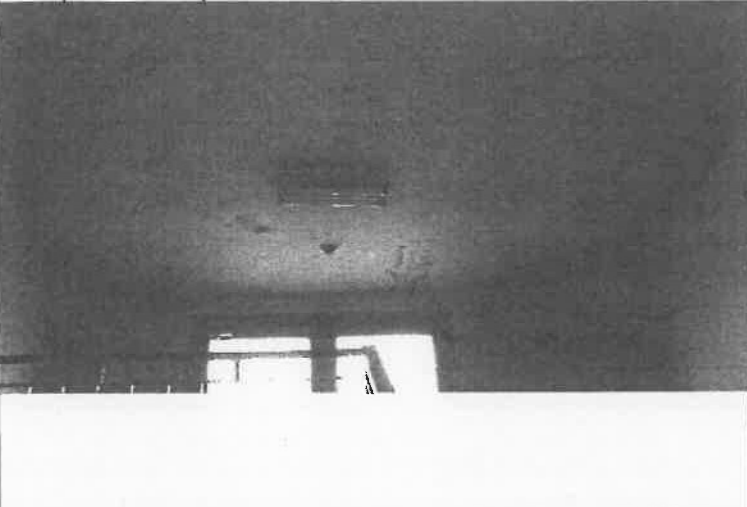
| 部位 | 番号 | 調査項目 | 調査結果 |
|---|---|---|---|
| | | 写真-67 | |

| 部位 | 番号 | 調査項目 | 調査結果 |
|---|---|---|---|
| | 4(10) | RC造及びSRC造の壁の室内に面する部分の躯体の劣化及び損傷の状況 | <input checked="" type="checkbox"/> 要是正<br><input type="checkbox"/> その他 |
| | | 北側階段<br>天井漏水跡 | |

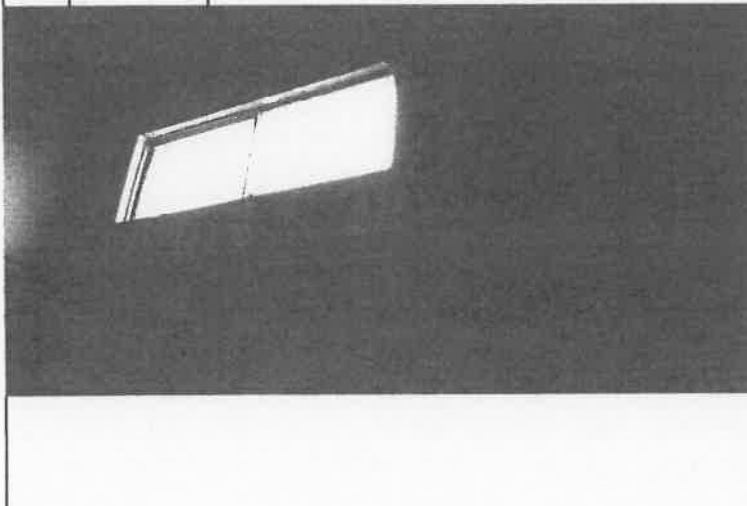
| 部位 | 番号 | 調査項目 | 調査結果 |
|---|---|---|---|
| | | 写真-69 | |

| 部位 | 番号 | 調査項目 | 調査結果 |
|---|---|---|---|
| | 4(10) | RC造及びSRC造の壁の室内に面する部分の躯体の劣化及び損傷の状況 | <input checked="" type="checkbox"/> 要是正<br><input type="checkbox"/> その他 |
| | | 北側階段<br>壁漏水跡 | |

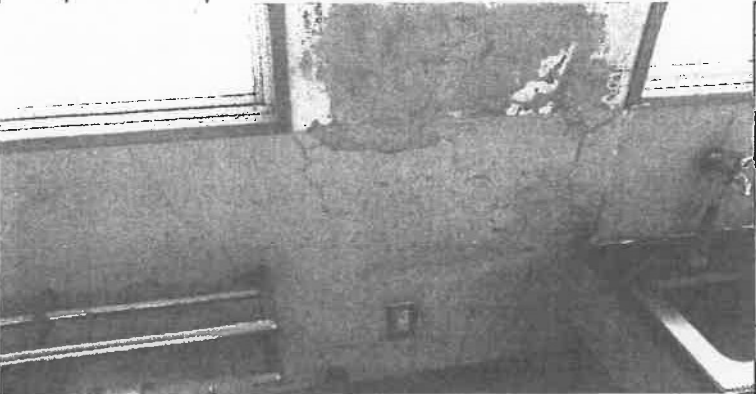
| | 4 (10) | RC造及びSRC造の壁の室内に面する部分の躯体の劣化及び損傷の状況 | <input checked="" type="checkbox"/> 要是正<br><input type="checkbox"/> その他 |
| | | 写真-70<br>教室棟⑬<br>3階<br>廊下<br>壁クラック | |

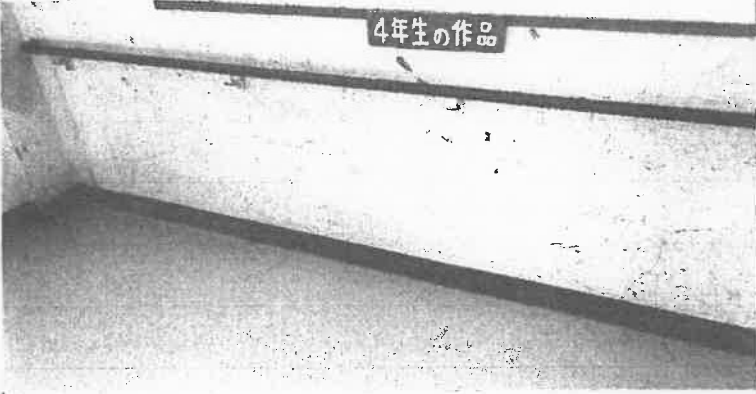
| | 4 (10) | RC造及びSRC造の壁の室内に面する部分の躯体の劣化及び損傷の状況 | <input checked="" type="checkbox"/> 要是正<br><input type="checkbox"/> その他 |
| | | 写真-71<br>教室棟⑬<br>3階<br>階段<br>壁クラック | |

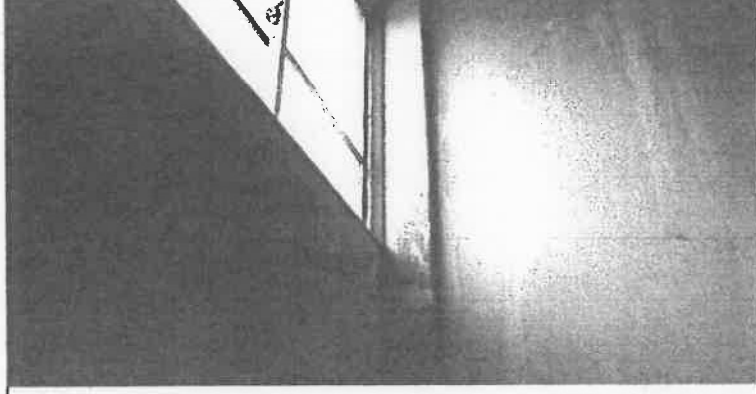
| | 4 (10) | RC造及びSRC造の壁の室内に面する部分の躯体の劣化及び損傷の状況 | <input checked="" type="checkbox"/> 要是正<br><input type="checkbox"/> その他 |
| | | 写真-72<br>教室棟⑬<br>P. H. 階<br>階段<br>壁漏水跡 | |

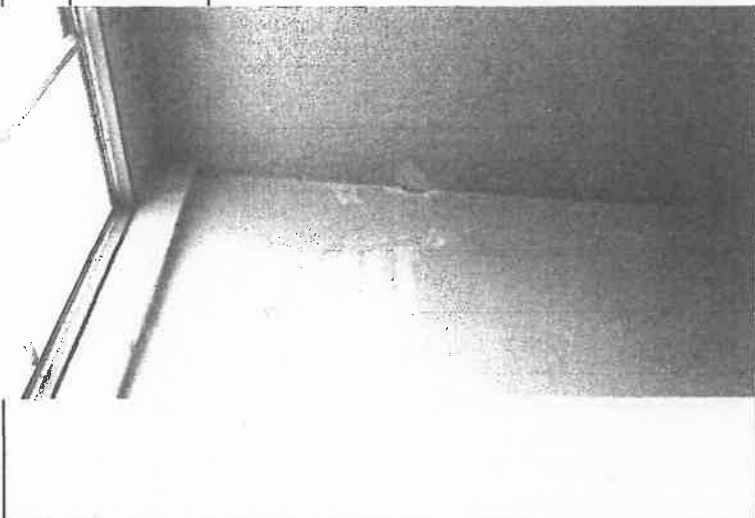
| | | 写真-73 | |

| | 4(24) | 室内に面する部分の仕上の劣化及び損傷の状況 | <input checked="" type="checkbox"/> 要是正<br><input type="checkbox"/> その他 |
| | | 階段<br>天井漏水跡 | |
