| 定期調査報告書(建築物)<br>(第一面) | | | | |
| | | 令和 4 年 12 月 19 日 | | |
| ハ. 名称 | | 貝塚市立北小学校 | | |

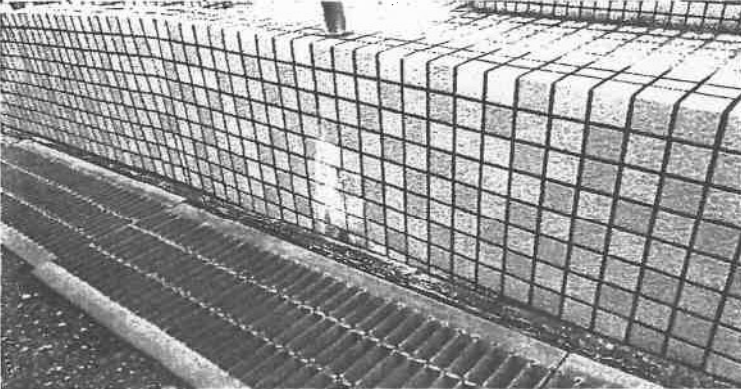
| 部位 | 番号 | 調査項目 | 調査結果 |
|---|---|---|---|
| | | | 特記事項<br>写真-1<br>門廻り外構<br>通路側面<br>タイルに白樺あり |

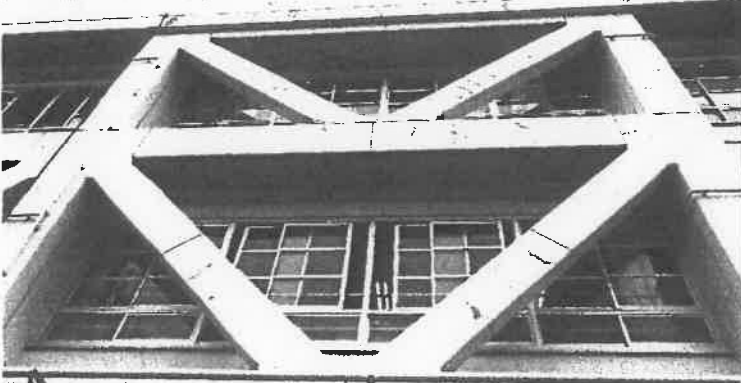
| 部位 | 番号 | 調査項目 | 調査結果 |
|---|---|---|---|
| | その他 | 耐震ブレースクラック、錆汁あり | <input checked="" type="checkbox"/> 要是正<br><input checked="" type="checkbox"/> その他 |
| | | | 特記事項<br>写真-2<br>教室棟③-1<br>耐震ブレース全体<br>クラック多数<br>錆汁 |

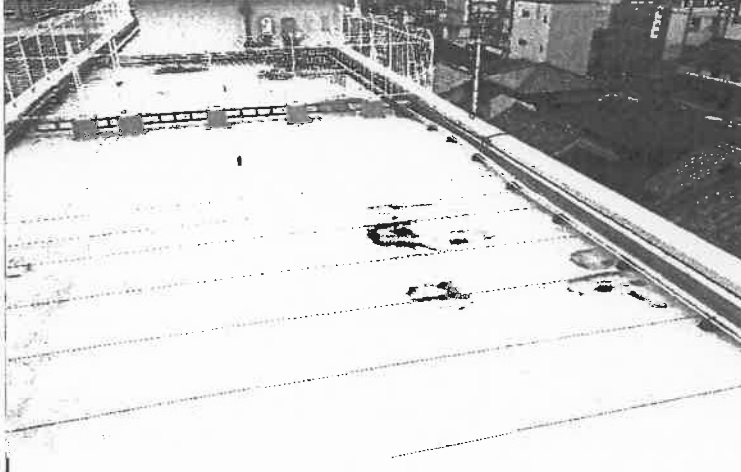
| 番号 | 調査項目等 | 指摘の具体的内容等 | 改善策の具体的内容等 | 改善(予定)年月 |
|---|---|---|---|---|
| 3(1) | 屋上面の劣化及び損傷の状況 | 水溜まり跡あり | 引き続き経過観察を行う | 未定 |

| 部位 | 番号 | 調査項目 | 調査結果 |
|---|---|---|---|
| | | | 特記事項<br>写真-3<br>教室棟③-2<br>屋上<br>水溜まり跡 |

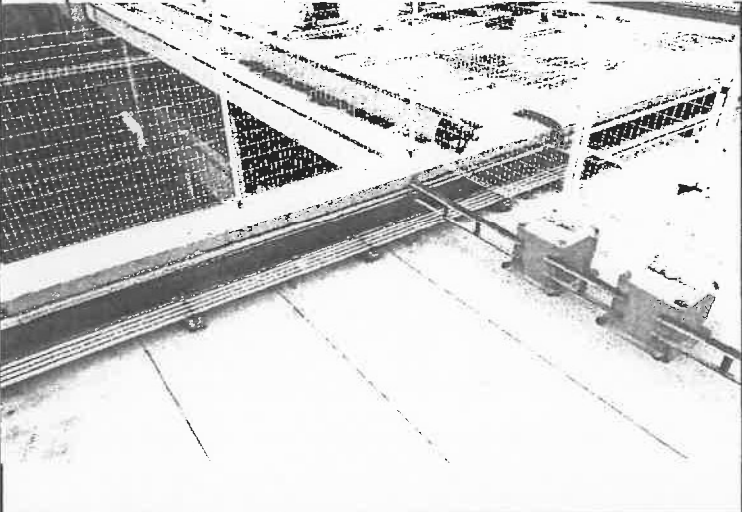
| 部位 | 番号 | 調査項目 | 調査結果 |
|---|---|---|---|
| | | 写真-4 | |

| 番号 | 調査項目等 | 指摘の具体的内容等 | 改善策の具体的内容等 | 改善(予定)年月 |
|---|---|---|---|---|
| 3(5) | 排水溝(ドレーンを含む。)の劣化及び損傷の状況 | ドレーンの詰まりあり | 清掃を行う | 未定 |

| 部位 | 番号 | 調査項目 | 調査結果 |
|---|---|---|---|
| | | 排水ドレーン詰まり | |

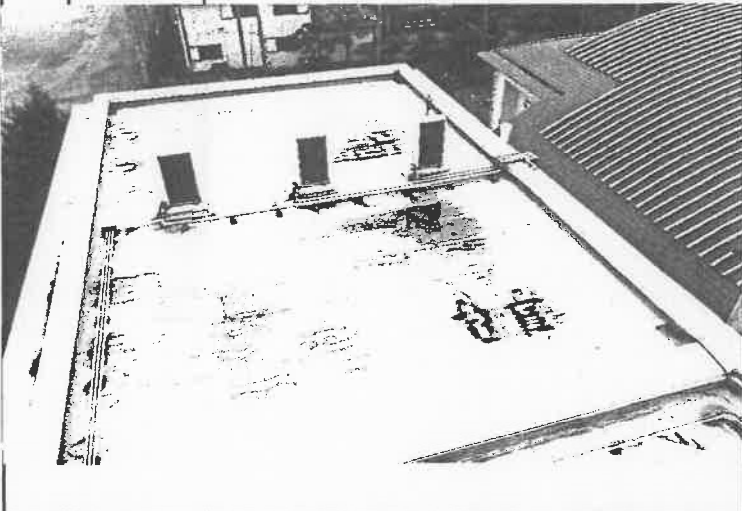
| 部位 | 番号 | 調査項目 | 調査結果 |
|---|---|---|---|
| | | 写真-5 | |

| 部位 | 番号 | 調査項目 | 調査結果 |
|---|---|---|---|
| | | 水溜まり跡 | |

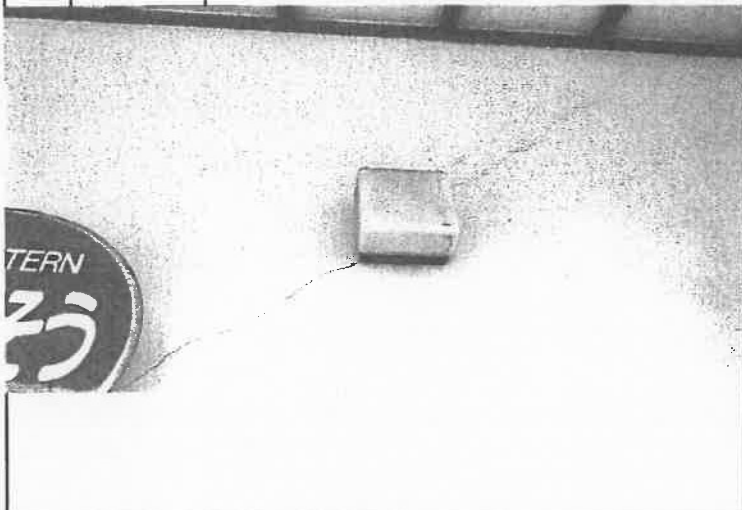
| 部位 | 番号 | 調査項目 | 調査結果 |
|---|---|---|---|
| | | 写真-6 | |

| 番号 | 調査項目等 | 指摘の具体的内容等 | 改善策の具体的内容等 | 改善(予定)年月 |
|---|---|---|---|---|
| 2(10) | RC造及びSRC造の外壁躯体の劣化及び損傷の状況 | 各所、壁クラックあり<br>外壁露筋 | クラック部をVカットのうえ、樹脂モルタル等で補修する | 未定 |

| 部位 | 番号 | 調査項目 | 調査結果 |
|---|---|---|---|
| | | 屋内運動場⑨<br>外壁 | |

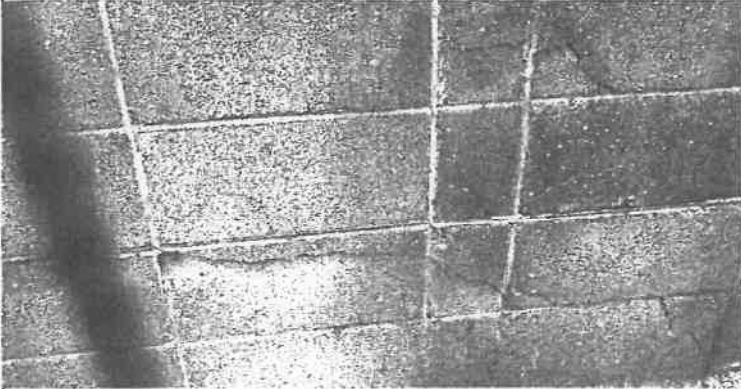
| 番号 | 調査項目等 | 指摘の具体的内容等 | 改善策の具体的内容等 | 改善(予定)年月 |
|---|---|---|---|---|
| 1(7) | 組積造の塀又は補強コンクリートブロック造の塀等の劣化及び損傷の状況 | 各所、CB塀露筋、欠損あり | 安全性を確認したうえで補修工事をする | 未定 |

| 部位 | 番号 | 調査項目 | 調査結果 |
|---|---|---|---|
| | | | 特記事項<br>写真-7<br>建物敷地南側<br>CB塀<br>CB塀クラック |

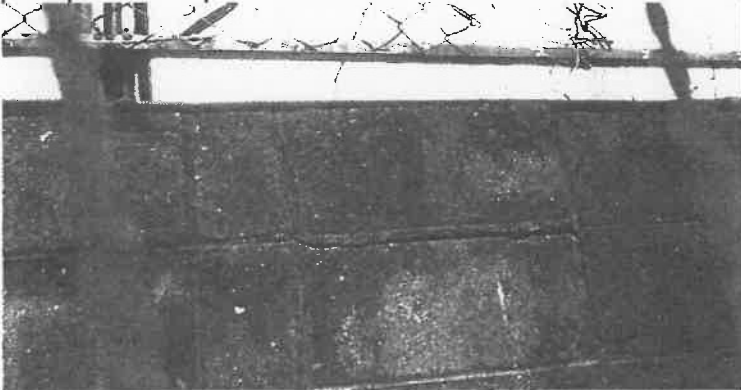
| 部位 | 番号 | 調査項目 | 調査結果 |
|---|---|---|---|
| | | | 特記事項<br>写真-8<br>建物敷地南側<br>CB塀<br>CB塀クラック |

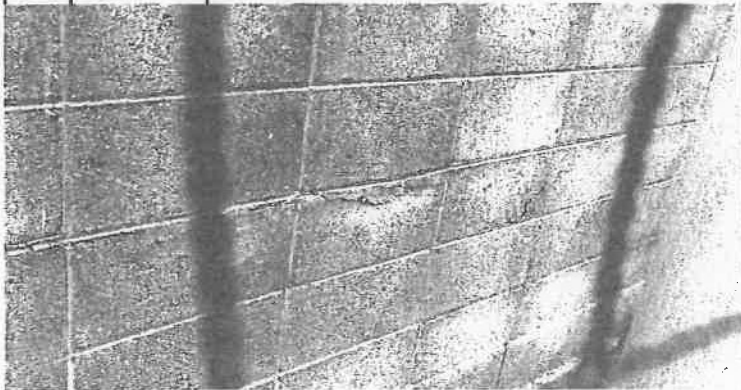
| 部位 | 番号 | 調査項目 | 調査結果 |
|---|---|---|---|
| | | | 特記事項<br>写真-9<br>建物敷地南側<br>CB塀<br>CB塀欠損 |

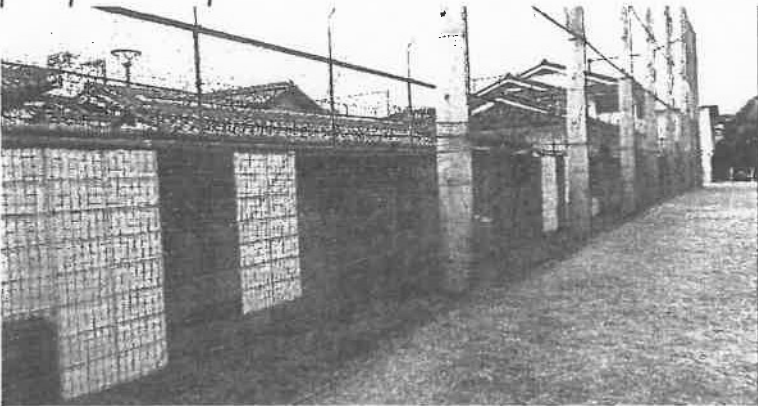
| 部位 | 番号 | 調査項目 | 調査結果 |
|---|---|---|---|
| | | | 特記事項<br>写真-10<br>建物敷地南側<br>CB塀<br>CB塀控え壁なし |

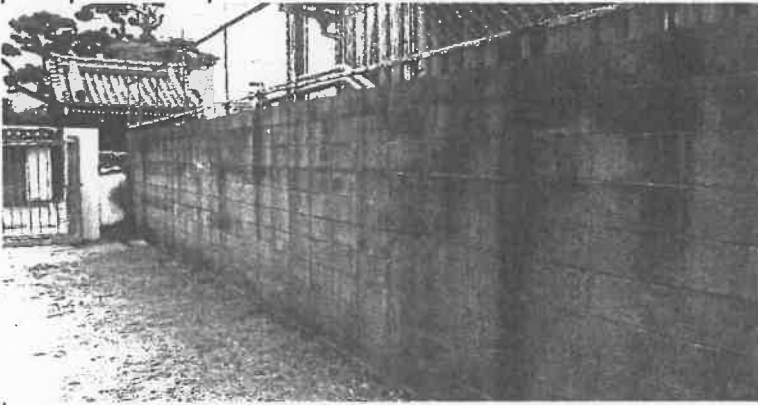
| 部位 | 番号 | 調査項目 | 調査結果 |
|---|---|---|---|
| | | | 特記事項<br>写真-11<br>建物敷地南側<br>CB塀<br>CB塀控え壁なし |

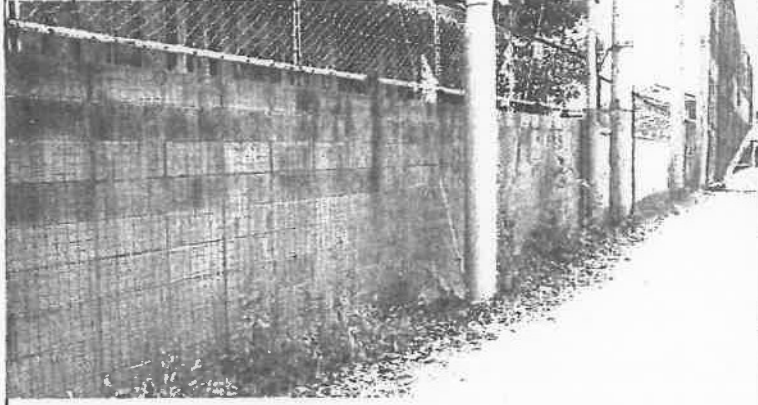
| 部位 | 番号 | 調査項目 | 調査結果 |
|---|---|---|---|
| | | | 特記事項<br>写真-12<br>建物敷地南側<br>CB塀<br>CB塀控え壁なし |

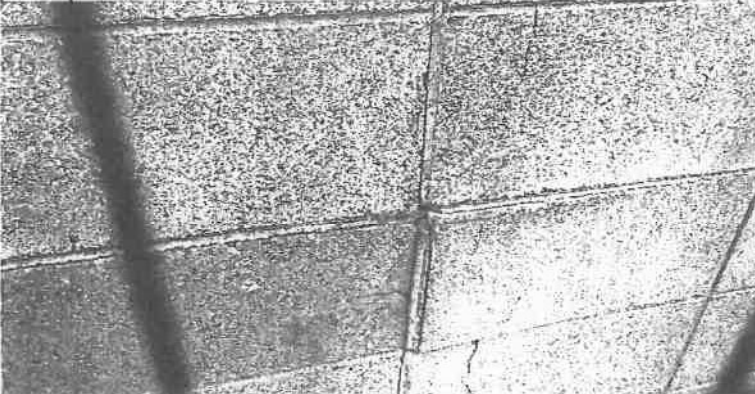
| 部位 | 番号 | 調査項目 | 調査結果 |
|---|---|---|---|
| | | 写真-13 | |

| 部位 | 番号 | 調査項目 | 調査結果 |
|---|---|---|---|
| | | CB塀クラック | |

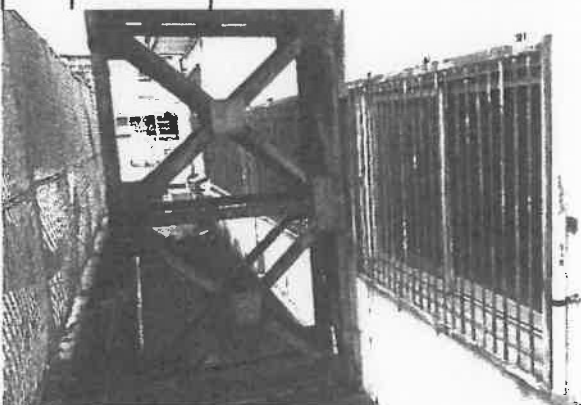
| 部位 | 番号 | 調査項目 | 調査結果 |
|---|---|---|---|
| | | 写真-14 | |

| 番号 | 調査項目等 | 指摘の具体的内容等 | 改善策の具体的内容等 | 改善(予定)年月 |
|---|---|---|---|---|
| 2(18) | 支持部分等の劣化及び損傷の状況 | 外壁タラップに錆あり | ケレンのうえ、塗装 | 未定 |

| 部位 | 番号 | 調査項目 | 調査結果 |
|---|---|---|---|
| | | 給食棟⑥<br>窓フェンス | |
| | | 錆あり | |

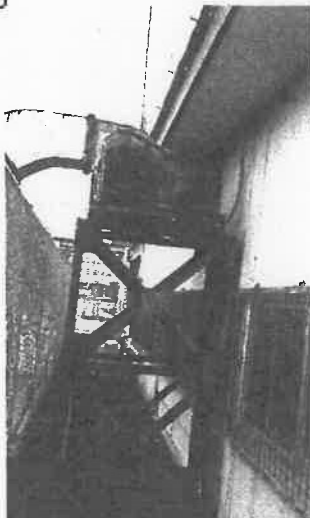
| 部位 | 番号 | 調査項目 | 調査結果 |
|---|---|---|---|
| | | 写真-15 | |

| 部位 | 番号 | 調査項目 | 調査結果 |
|---|---|---|---|
| | | 給食棟⑥<br>外気ダクト | |

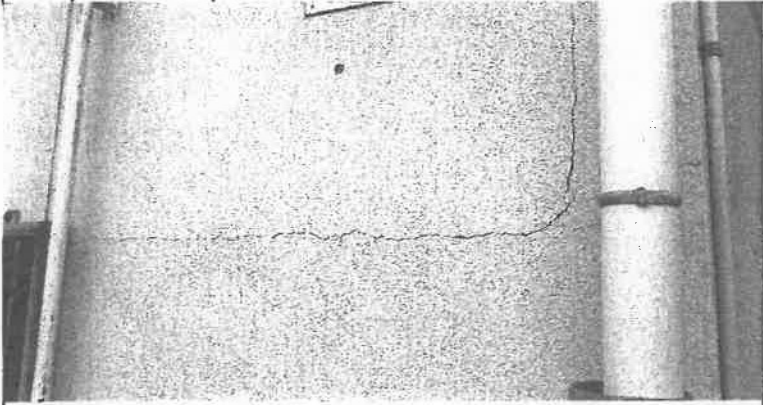
| 部位 | 番号 | 調査項目 | 調査結果 |
|---|---|---|---|
| | | | 特記事項<br>写真-16<br>給食棟⑥<br>外壁<br>壁クラック |

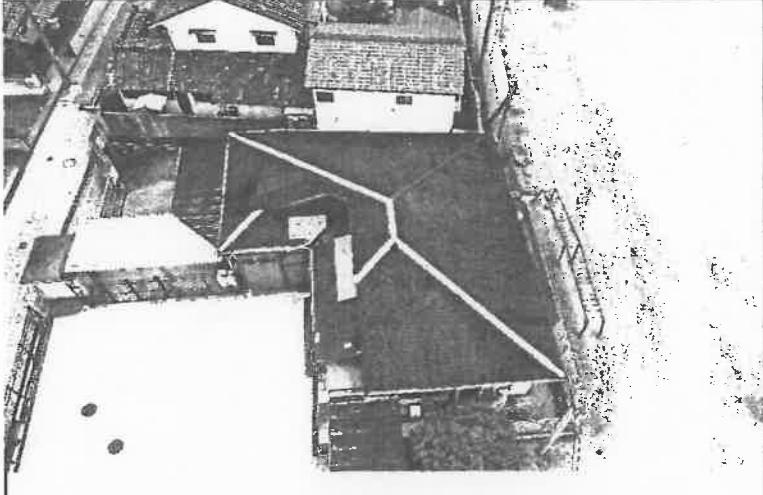
| 番号 | 調査項目等 | 指摘の具体的内容等 | 改善策の具体的内容等 | 改善(予定)年月 |
|---|---|---|---|---|
| 3(7) | 屋根の劣化及び損傷の状況 | 6棟屋根棟押え、破風錆あり<br>通路屋根折板に錆 | ケレンのうえ、塗装<br>通路屋根は改修工事を行う | 未定 |

| 部位 | 番号 | 調査項目 | 調査結果 |
|---|---|---|---|
| | | | 特記事項<br>写真-17<br>給食棟⑥<br>屋根<br>屋根棟押え、破風錆あり |

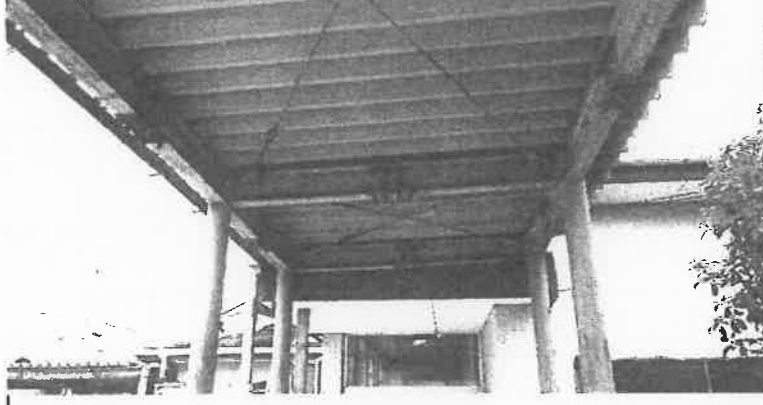
| 番号 | 調査項目等 | 指摘の具体的内容等 | 改善策の具体的内容等 | 改善(予定)年月 |
|---|---|---|---|---|
| 2(9) | S造の外壁躯体の劣化及び損傷の状況 | 通路屋根に錆あり | ケレンのうえ、塗装 | 未定 |

| 部位 | 番号 | 調査項目 | 調査結果 |
|---|---|---|---|
| | | | 特記事項<br>写真-18<br>給食棟⑥<br>通路屋根<br>鉄骨錆あり |

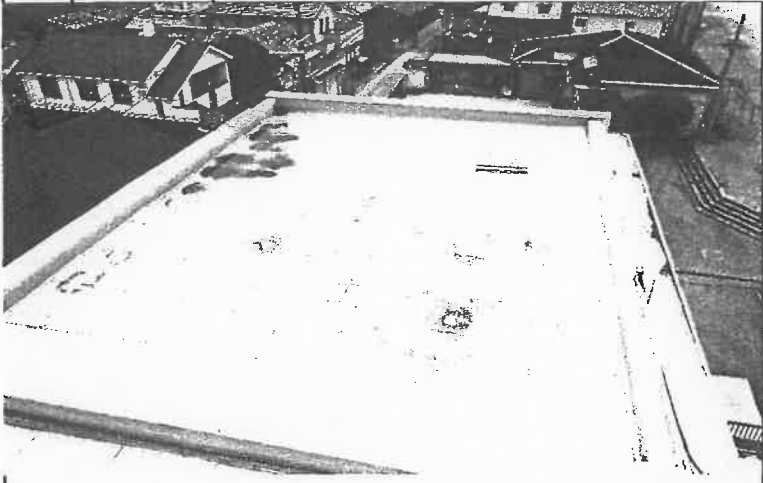
| 部位 | 番号 | 調査項目 | 調査結果 |
|---|---|---|---|
| | | 写真-23 | |

| 部位 | 番号 | 調査項目 | 調査結果 |
|---|---|---|---|
| | | 水溜まり跡 | |

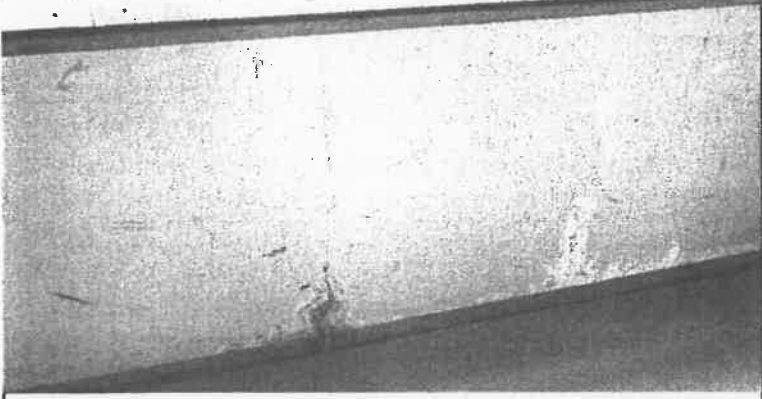
| 部位 | 番号 | 調査項目 | 調査結果 |
|---|---|---|---|
| | | 写真-26 | |

| 部位 | 番号 | 調査項目 | 調査結果 |
|---|---|---|---|
| | | 廊下<br>壁クラック<br>漏水跡 | |

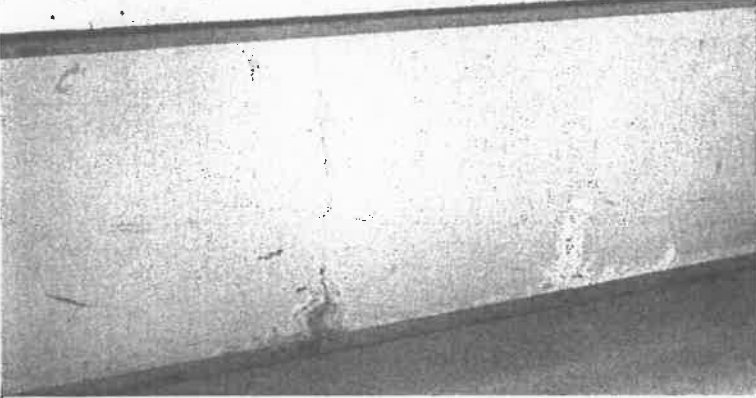
| | | 写真-26 | |

| | | 漏水跡 | |

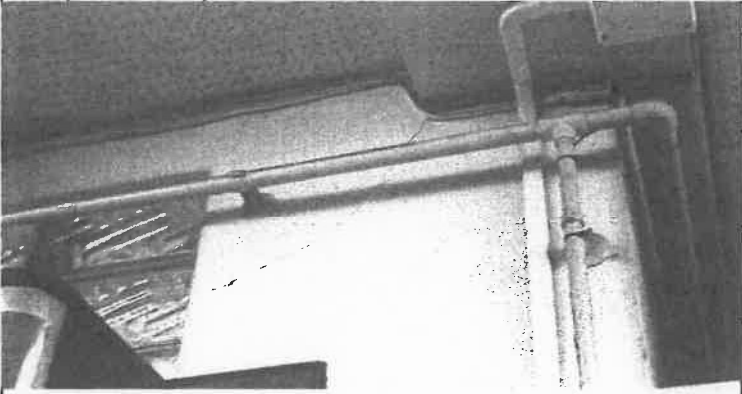
| 部位 | 番号 | 調査項目 | 調査結果 |
|---|---|---|---|
| | | | 特記事項<br>写真-28<br>教室棟③-1<br>1階<br>職員室<br>壁クラック |

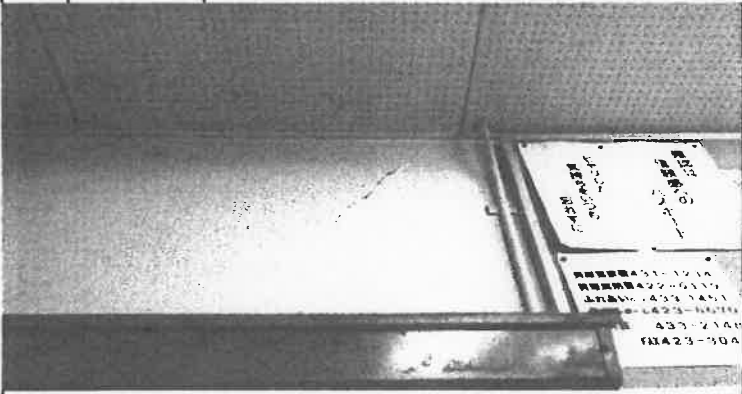
| 部位 | 番号 | 調査項目 | 調査結果 |
|---|---|---|---|
| | | | 特記事項<br>写真-29<br>教室棟③-1<br>1階<br>職員室<br>壁クラック |

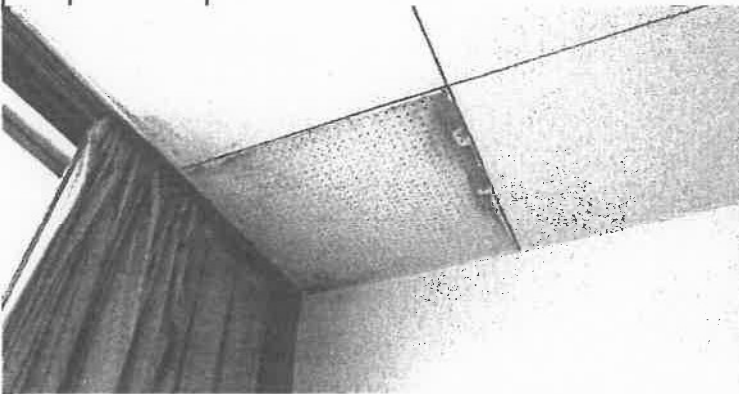
| 部位 | 番号 | 調査項目 | 調査結果 |
|---|---|---|---|
| | | 写真-34 | |

| 部位 | 番号 | 調査項目 | 調査結果 |
|---|---|---|---|
| | | 理科室<br>天井漏水跡 | |

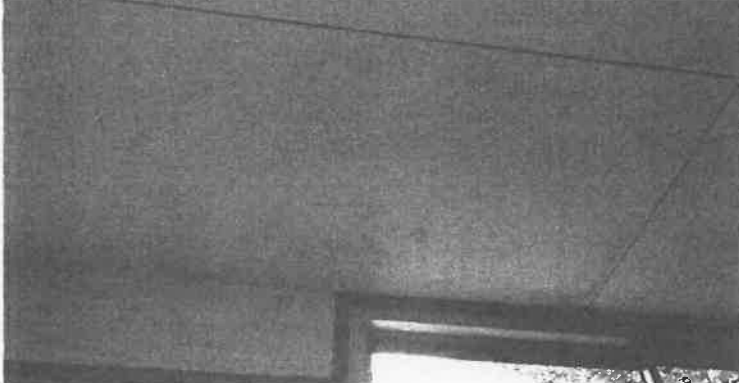
| 部位 | 番号 | 調査項目 | 調査結果 |
|---|---|---|---|
| | | 写真-35 | |

| 部位 | 番号 | 調査項目 | 調査結果 |
|---|---|---|---|
| | | 廊下<br>天井漏水跡 | |

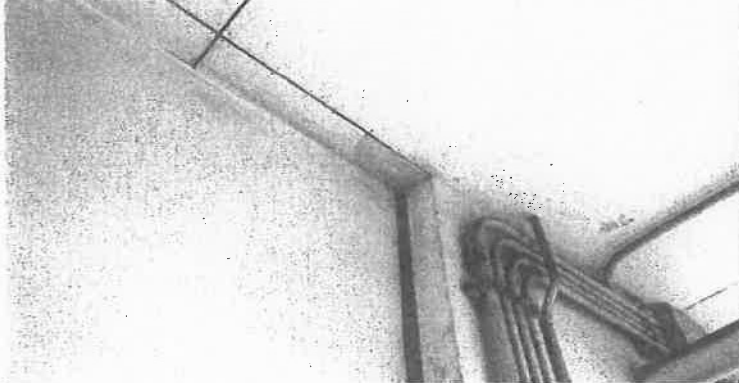
| 部位 | 番号 | 調査項目 | 調査結果 |
|---|---|---|---|
| | | 写真-36 | |

| 部位 | 番号 | 調査項目 | 調査結果 |
|---|---|---|---|
| | | 廊下<br>天井漏水跡 | |

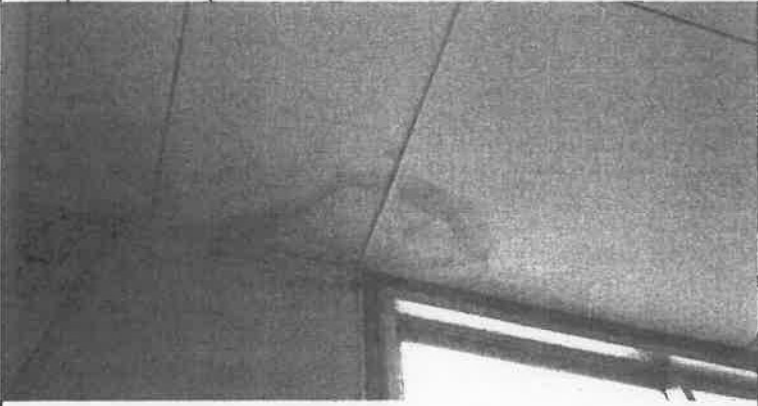
| 部位 | 番号 | 調査項目 | 調査結果 |
|---|---|---|---|
| | | 写真-40 | |

| 部位 | 番号 | 調査項目 | 調査結果 |
|---|---|---|---|
| | | 天井漏水跡 | |

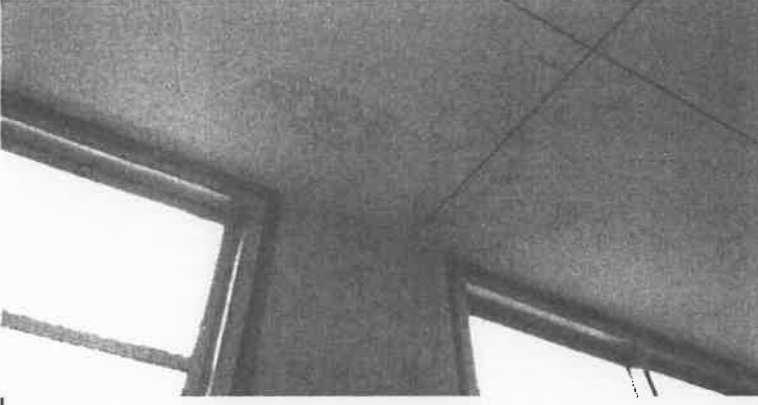
| 部位 | 番号 | 調査項目 | 調査結果 |
|---|---|---|---|
| | | 写真-41 | |

| 部位 | 番号 | 調査項目 | 調査結果 |
|---|---|---|---|
| | | 天井漏水跡 | |

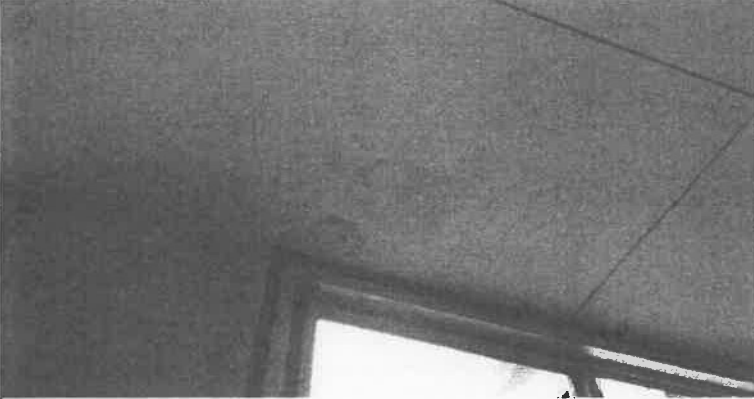
| 部位 | 番号 | 調査項目 | 調査結果 |
|---|---|---|---|
| | | 写真-43<br><br>教室棟③-2<br>2階<br>廊下<br>壁クラック<br>天井漏水跡 | |

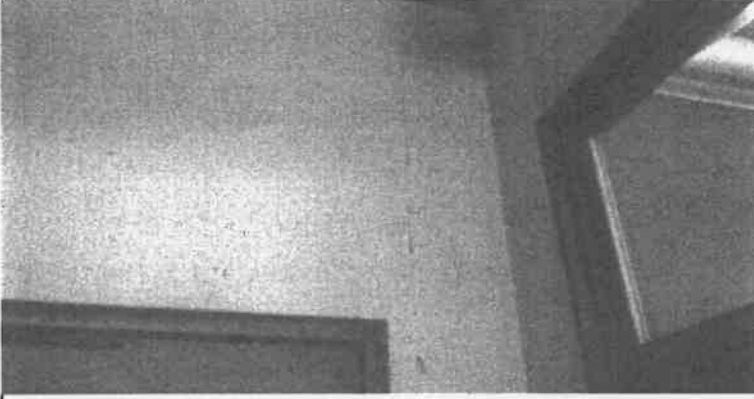
| 部位 | 番号 | 調査項目 | 調査結果 |
|---|---|---|---|
| | | 写真-44<br><br>教室棟③-2<br>2階<br>廊下<br>壁クラック | |

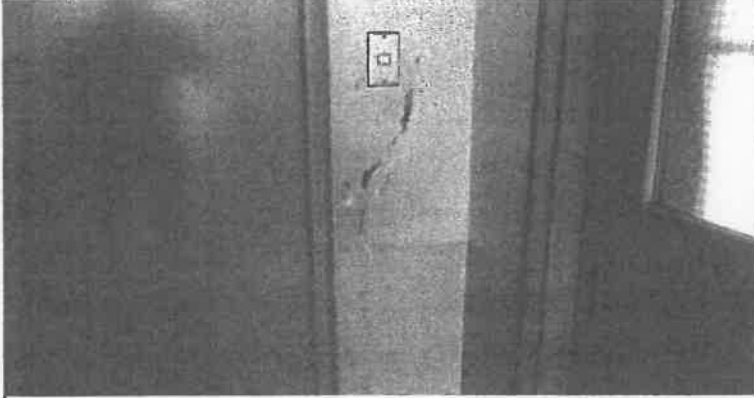
| 部位 | 番号 | 調査項目 | 調査結果 |
|---|---|---|---|
| | | 写真-45<br><br>教室棟③-2<br>2階<br>廊下<br>壁クラック<br>漏水跡 | |

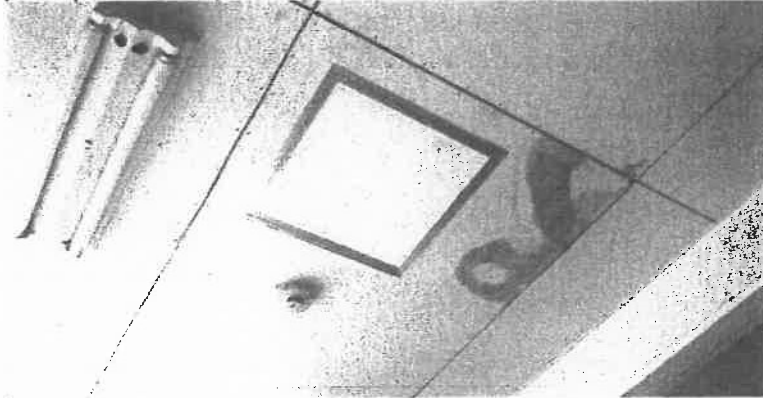
| 部位 | 番号 | 調査項目 | 調査結果 |
|---|---|---|---|
| | | 写真-48 | |

| 部位 | 番号 | 調査項目 | 調査結果 |
|---|---|---|---|
| | | 天井漏水跡 | |

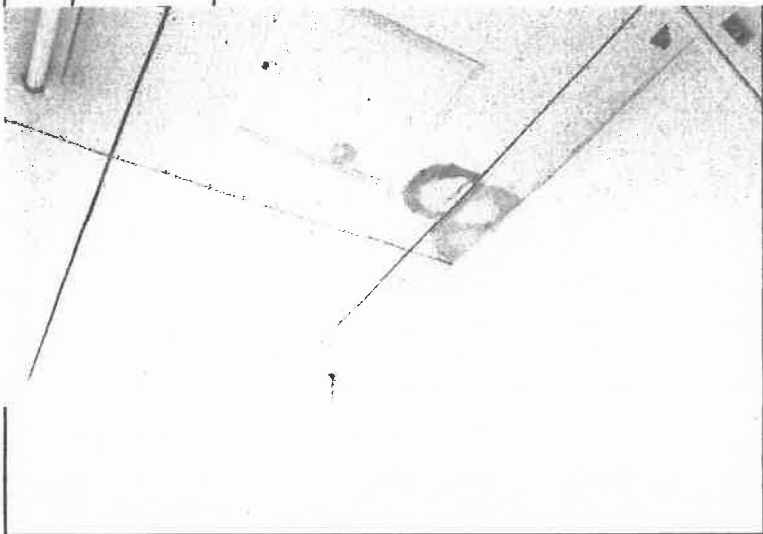
| 部位 | 番号 | 調査項目 | 調査結果 |
|---|---|---|---|
| | | 写真-49 | |

| 部位 | 番号 | 調査項目 | 調査結果 |
|---|---|---|---|
| | | 廊下<br>天井漏水跡 | |

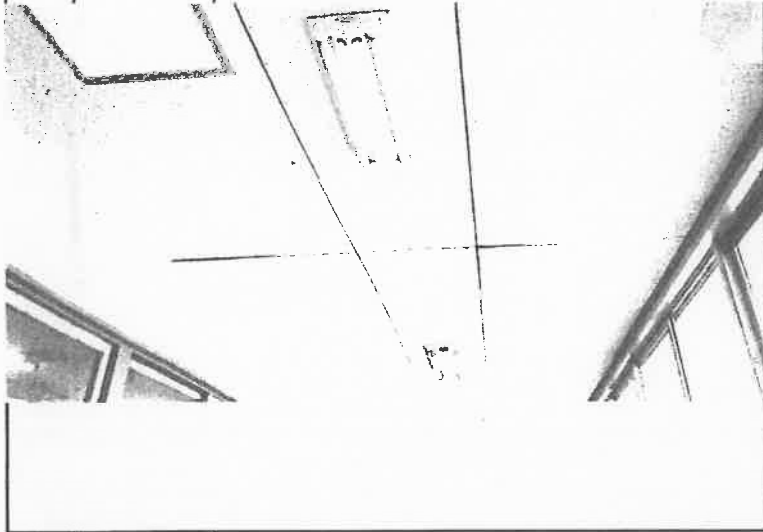
| 部位 | 番号 | 調査項目 | 調査結果 |
|---|---|---|---|
| | | 写真-50 | |

| 部位 | 番号 | 調査項目 | 調査結果 |
|---|---|---|---|
| | | 廊下<br>天井ボード破損 | |

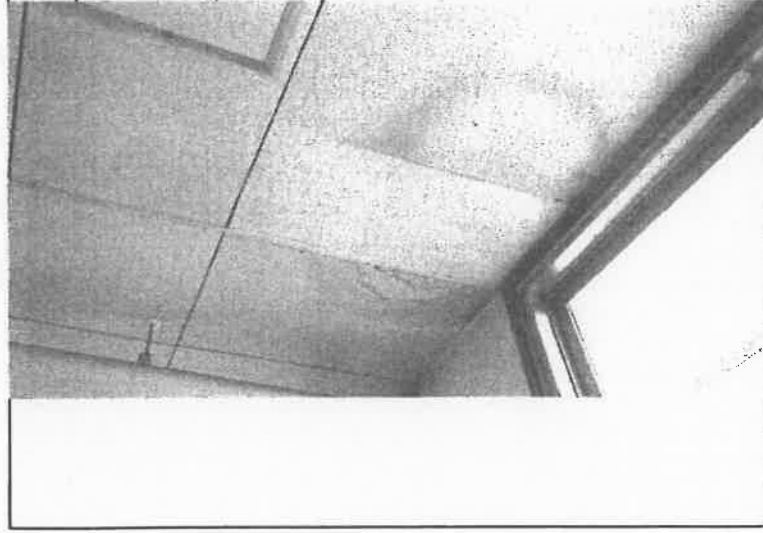
| 部位 | 番号 | 調査項目 | 調査結果 |
|---|---|---|---|
| | | 写真-51 | |

| 部位 | 番号 | 調査項目 | 調査結果 |
|---|---|---|---|
| | | 廊下<br>天井漏水跡 | |

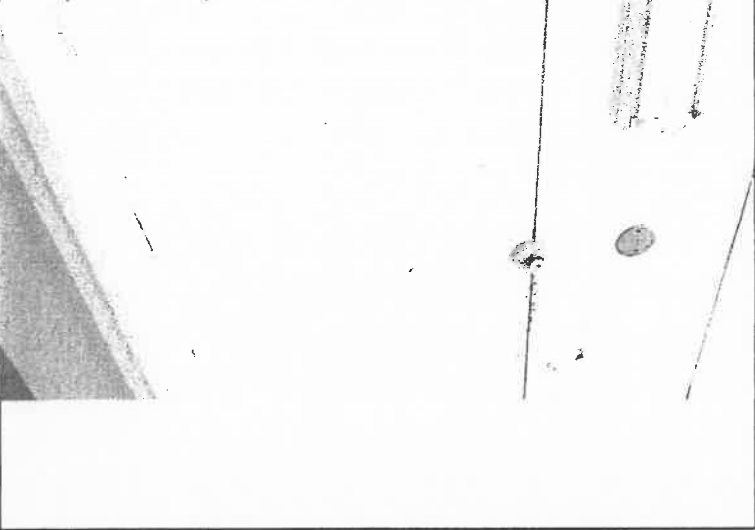
| | | 写真-52<br><br>教室棟③-2<br>3階<br>英語室<br>天井漏水跡 | |

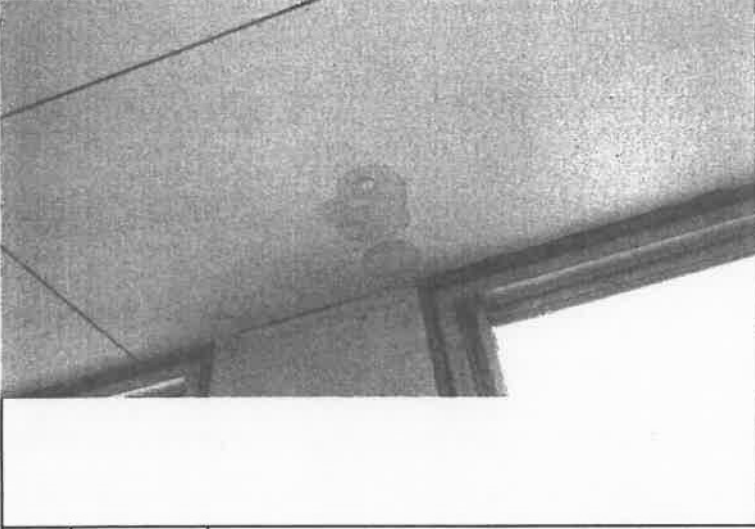
| | | 写真-53<br><br>教室棟③-2<br>3階<br>廊下<br>天井漏水跡 | |

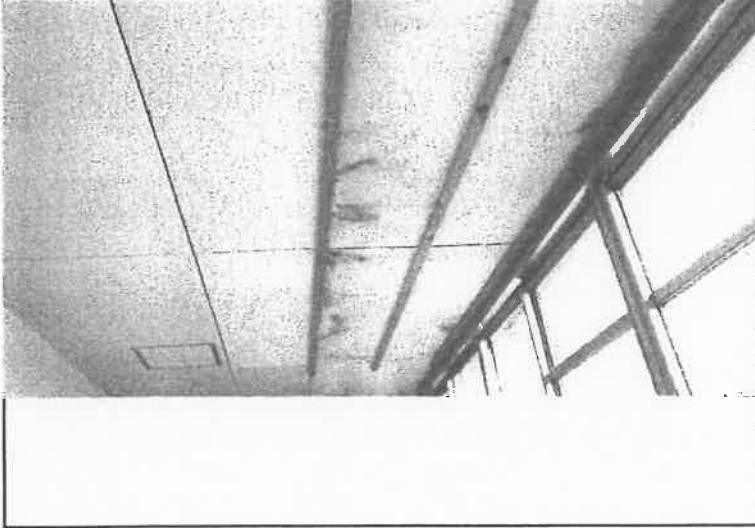
| | | 写真-54<br><br>教室棟④<br>3階<br>廊下<br>天井漏水跡 | |

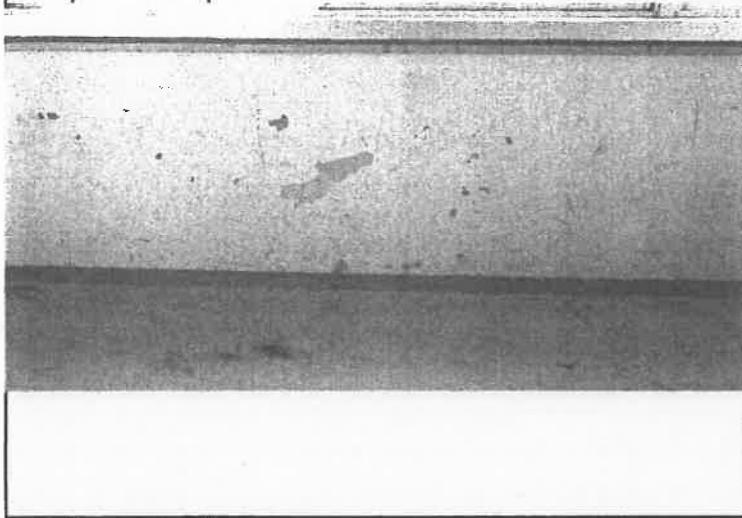
| 番号 | 調査項目等 | 指摘の具体的内容等 | 改善策の具体的内容等 | 改善(予定)年月 |
|---|---|---|---|---|
| 4(16) | 室内に面する部分の仕上げの維持保全の状況 | 3棟廊下壁塗装剥がれあり | 天井ボードを貼りなおす | 未定 |

| 部位 | 番号 | 調査項目 | 調査結果 |
|---|---|---|---|
| | | | 特記事項<br>写真-55<br>教室棟④<br>3階<br>廊下<br>壁塗装剥がれ |

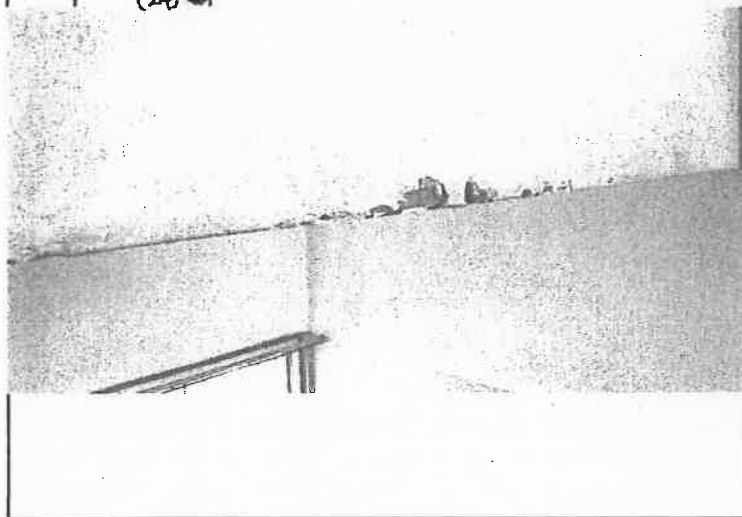
| 部位 | 番号 | 調査項目 | 調査結果 |
|---|---|---|---|
| | | | 特記事項<br>写真-57<br>教室棟③-2<br>P.H. 階<br>階段<br>天井モルタル欠損 |
