定期調査報告書(建築物)  
(第一面)

建築基準法第12条第1項の規定による定期調査の結果を報告します。  
なお、この報告書に記載の事項は、事実と相違ありません。

大阪府貝塚市長 酒井 了

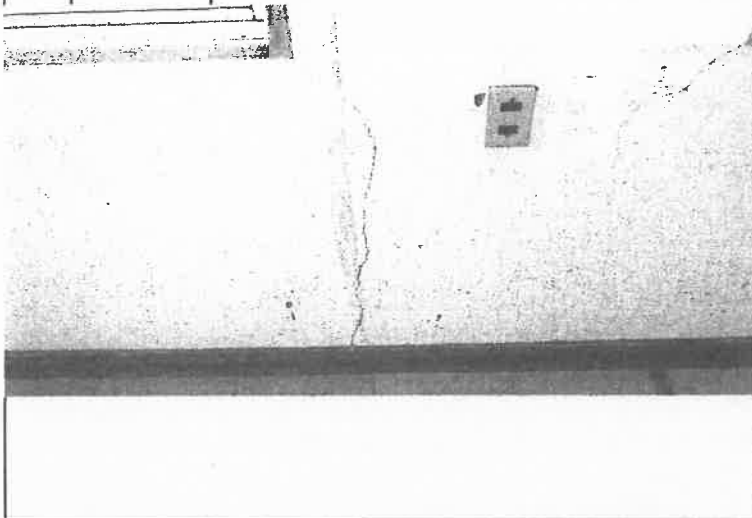
| 部位 | 番号 | 調査項目 | 調査結果 |
|---|---|---|---|
| | | 写真-28 | |

| 部位 | 番号 | 調査項目 | 調査結果 |
|---|---|---|---|
| | 4(10) | RC造及びSRC造の壁の室内に面する部分の躯体の劣化及び損傷の状況 | <input checked="" type="checkbox"/> 要是正<br><input type="checkbox"/> その他 |

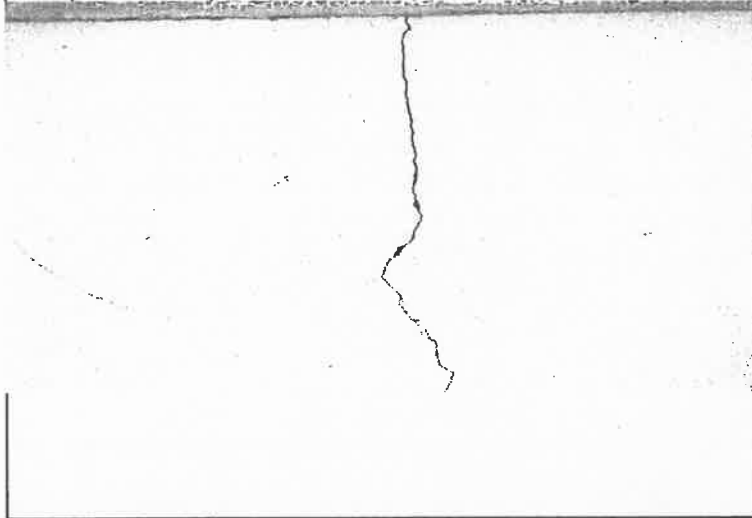
| 部位 | 番号 | 調査項目 | 調査結果 |
|---|---|---|---|
| | | 写真-29 | |

| 部位 | 番号 | 調査項目 | 調査結果 |
|---|---|---|---|
| | 4(10) | RC造及びSRC造の壁の室内に面する部分の躯体の劣化及び損傷の状況 | <input checked="" type="checkbox"/> 要是正<br><input type="checkbox"/> その他 |

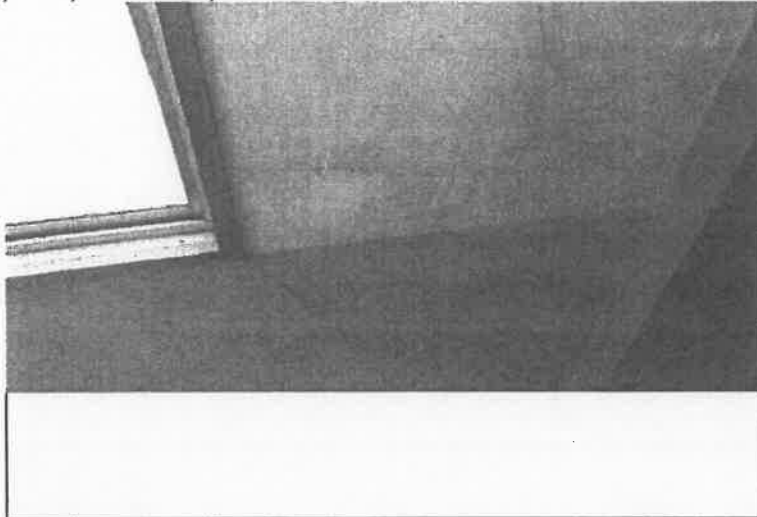
| 部位 | 番号 | 調査項目 | 調査結果 |
|---|---|---|---|
| | | 写真-44 | |

| 部位 | 番号 | 調査項目 | 調査結果 |
|---|---|---|---|
| | 4(10) | RC造及びSRC造の壁の室内に面する部分の躯体の劣化及び損傷の状況 | <input checked="" type="checkbox"/> 要是正<br><input type="checkbox"/> その他 |

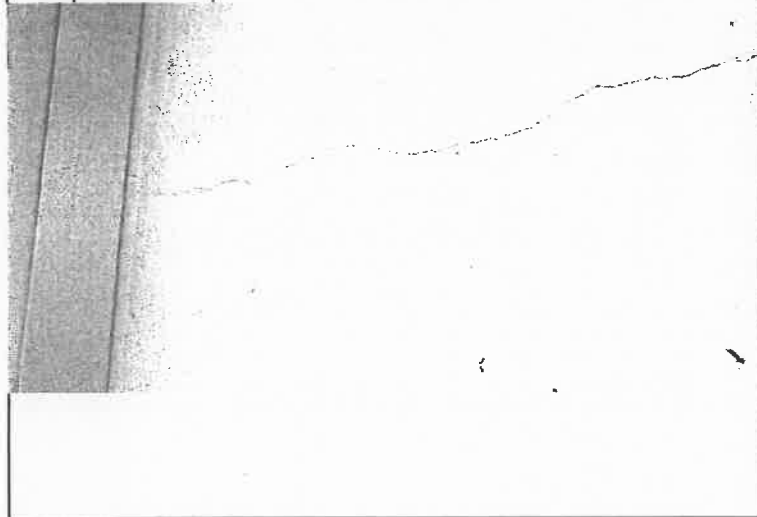
| 部位 | 番号 | 調査項目 | 調査結果 |
|---|---|---|---|
| | | 写真-45 | |

| 部位 | 番号 | 調査項目 | 調査結果 |
|---|---|---|---|
| | 4(10) | RC造及びSRC造の壁の室内に面する部分の躯体の劣化及び損傷の状況 | <input checked="" type="checkbox"/> 要是正<br><input type="checkbox"/> その他 |

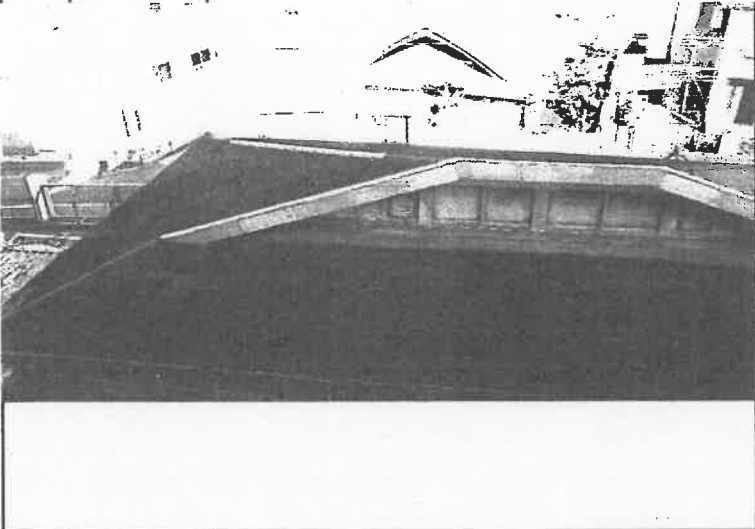
| 部位 | 番号 | 調査項目 | 調査結果 |
|---|---|---|---|
| | | | 写真-10 |

| 部位 | 番号 | 調査項目 | 調査結果 |
|---|---|---|---|
| | 3 (7) | 屋根の劣化及び損傷の状況 | <input checked="" type="checkbox"/> 要是正<br><input type="checkbox"/> その他 |
| | | | 給食棟⑭<br>屋根 |

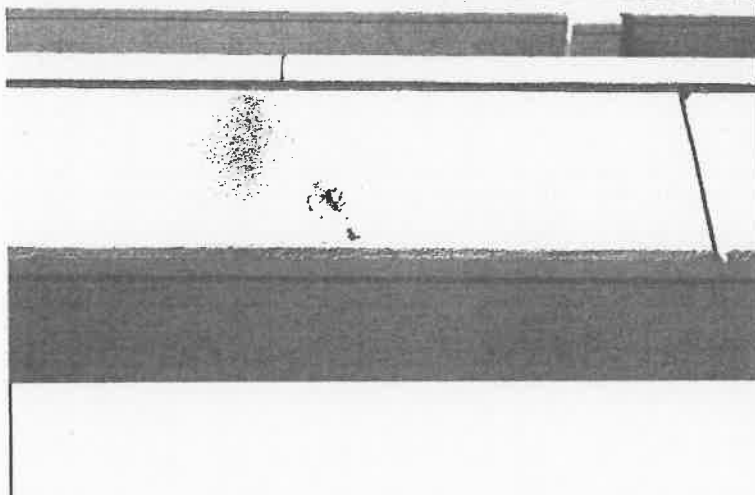
| 部位 | 番号 | 調査項目 | 調査結果 |
|---|---|---|---|
| | | | 写真-12 |

| 部位 | 番号 | 調査項目 | 調査結果 |
|---|---|---|---|
| | 2 (10) | RC造及びSRC造の外壁躯体の劣化及び損傷の状況 | <input checked="" type="checkbox"/> 要是正<br><input type="checkbox"/> その他 |
| | | | 屋内運動場⑩<br>外壁 |

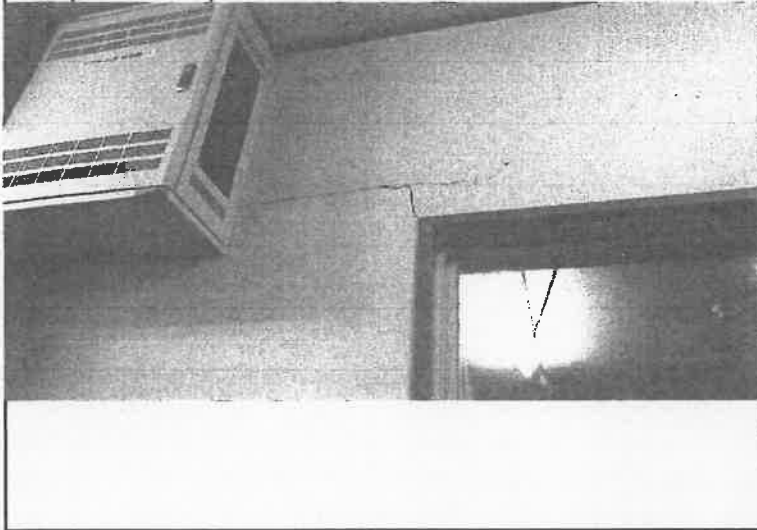
| 部位 | 番号 | 調査項目 | 調査結果 |
|---|---|---|---|
| | | 写真-28 | |

| 部位 | 番号 | 調査項目 | 調査結果 |
|---|---|---|---|
| | 4(10) | RC造及びSRC造の壁の室内に面する部分の躯体の劣化及び損傷の状況 | <input checked="" type="checkbox"/> 要是正<br><input type="checkbox"/> その他 |

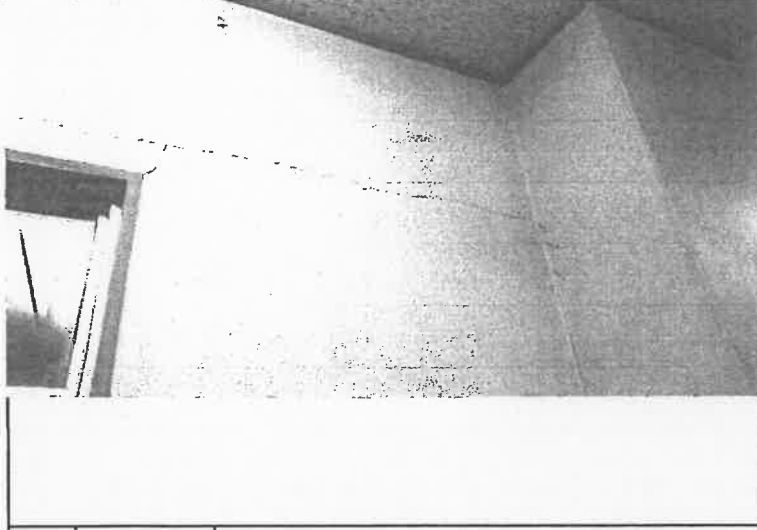
| 部位 | 番号 | 調査項目 | 調査結果 |
|---|---|---|---|
| | | 写真-29 | |

| 部位 | 番号 | 調査項目 | 調査結果 |
|---|---|---|---|
| | 4(10) | RC造及びSRC造の壁の室内に面する部分の躯体の劣化及び損傷の状況 | <input checked="" type="checkbox"/> 要是正<br><input type="checkbox"/> その他 |

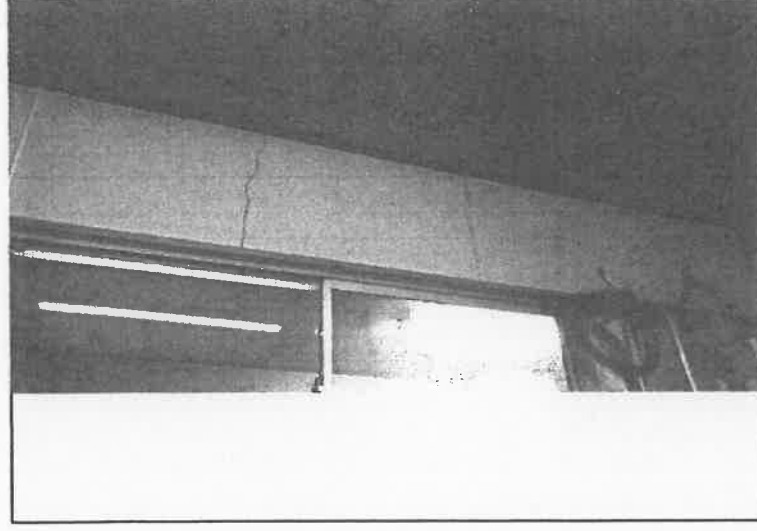
| 部位 | 番号 | 調査項目 | 調査結果 |
|---|---|---|---|
| | | 写真-30 | |

| 部位 | 番号 | 調査項目 | 調査結果 |
|---|---|---|---|
| | 4(10) | RC造及びSRC造の壁の室内に面する部分の躯体の劣化及び損傷の状況 | <input checked="" type="checkbox"/> 要是正<br><input type="checkbox"/> その他 |

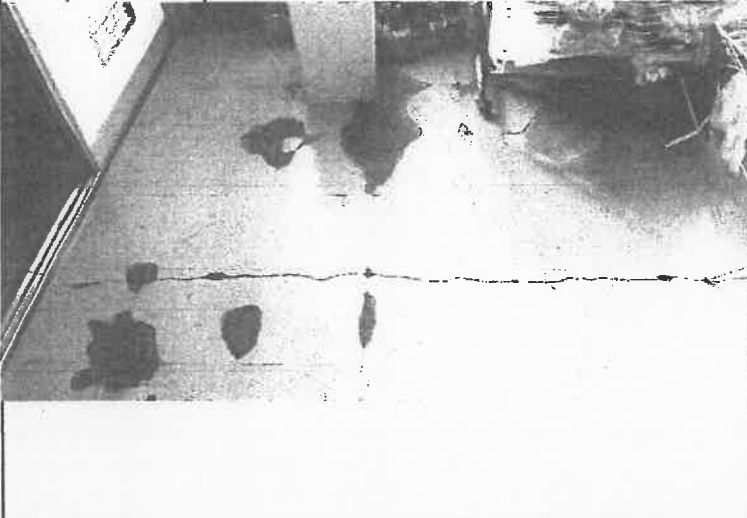
| 部位 | 番号 | 調査項目 | 調査結果 |
|---|---|---|---|
| | | | 写真-41 |

| 部位 | 番号 | 調査項目 | 調査結果 |
|---|---|---|---|
| | 4 (21) | 部材の劣化及び損傷の状況 | <input checked="" type="checkbox"/> 要是正<br><input type="checkbox"/> その他 |

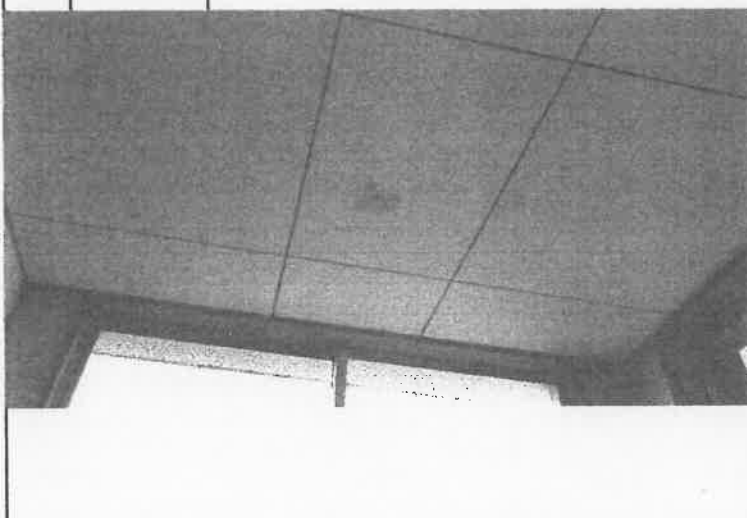
| 部位 | 番号 | 調査項目 | 調査結果 |
|---|---|---|---|
| | | | 写真-42 |

| 部位 | 番号 | 調査項目 | 調査結果 |
|---|---|---|---|
| | 4 (24) | 室内に面する部分の仕上げの劣化及び損傷の状況 | <input checked="" type="checkbox"/> 要是正<br><input type="checkbox"/> その他 |

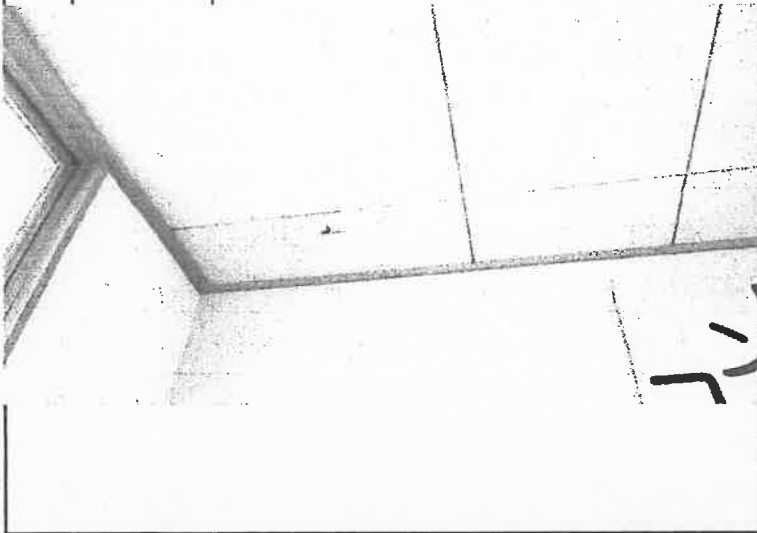
| 部位 | 番号 | 調査項目 | 調査結果 |
|---|---|---|---|
| | | | 写真-46 |

| 部位 | 番号 | 調査項目 | 調査結果 |
|---|---|---|---|
| | 4(24) | 室内に面する部分の仕上げの劣化及び損傷の状況 | <input checked="" type="checkbox"/> 要是正<br><input type="checkbox"/> その他 |

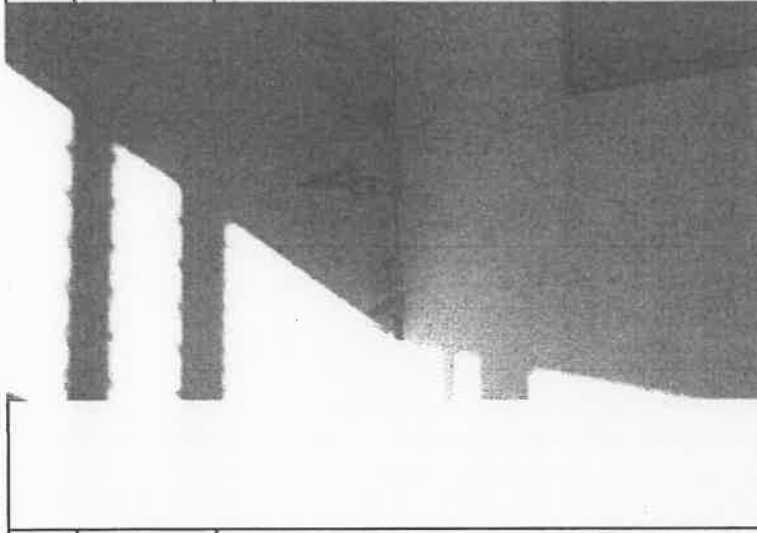
| 部位 | 番号 | 調査項目 | 調査結果 |
|---|---|---|---|
| | | | 写真-47 |

| 部位 | 番号 | 調査項目 | 調査結果 |
|---|---|---|---|
| | 4(10) | RC造及びSRC造の壁の室内に面する部分の躯体の劣化及び損傷の状況 | <input checked="" type="checkbox"/> 要是正<br><input type="checkbox"/> その他 |

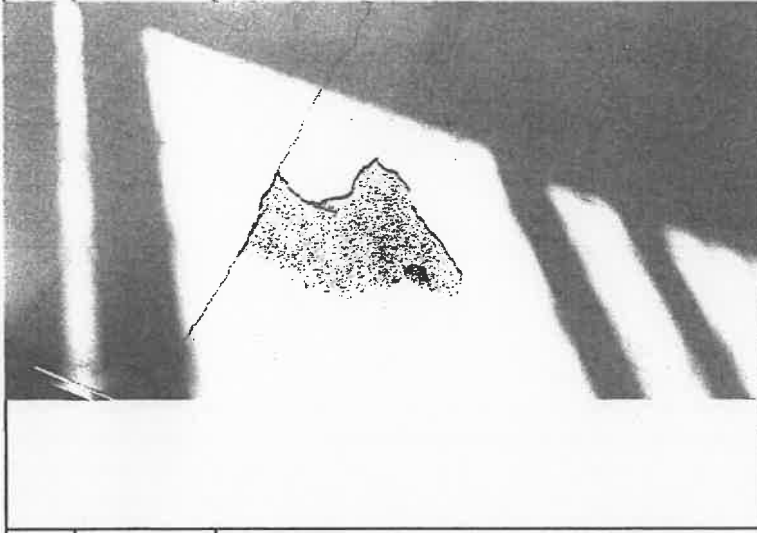
| 部位 | 番号 | 調査項目 | 調査結果 |
|---|---|---|---|
| | | | 写真-50 |

| 部位 | 番号 | 調査項目 | 調査結果 |
|---|---|---|---|
| | 4(21) | 部材の劣化及び損傷の状況 | <input checked="" type="checkbox"/> 要是正<br><input type="checkbox"/> その他 |

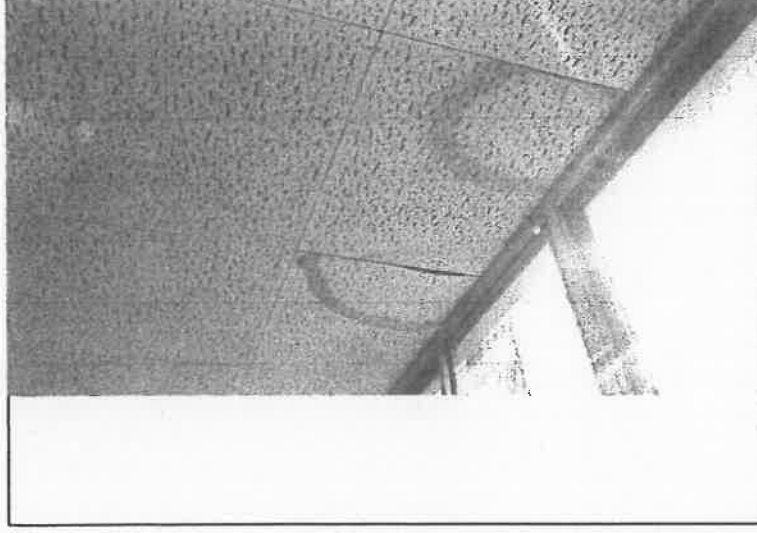
| 部位 | 番号 | 調査項目 | 調査結果 |
|---|---|---|---|
| | | | 写真-51 |

| 部位 | 番号 | 調査項目 | 調査結果 |
|---|---|---|---|
| | 4(24) | 室内に面する部分の仕上げの劣化及び損傷の状況 | <input checked="" type="checkbox"/> 要是正<br><input type="checkbox"/> その他 |

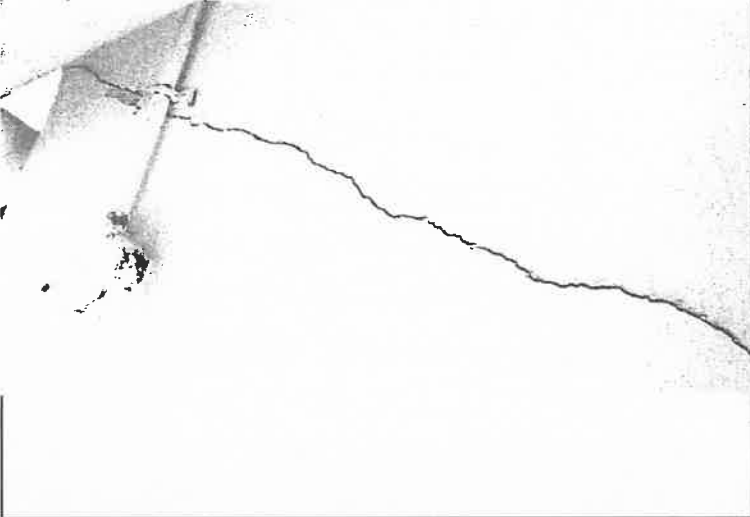
| 部位 | 番号 | 調査項目 | 調査結果 |
|---|---|---|---|
| | 4(10) | RC造及びSRC造の壁の室内に面する部分の躯体の劣化及び損傷の状況 | <input checked="" type="checkbox"/> 要是正<br><input type="checkbox"/> その他 |
| | 特記事項<br>写真-19<br><br>教室棟③-1<br>1階<br>廊下<br>壁クラック | | |

| 番号 | 調査項目等 | 指摘の具体的内容等 | 改善策の具体的内容等 | 改善(予定)年月 |
|---|---|---|---|---|
| 4(10) | RC造及びSRC造の壁の室内に面する部分の躯体の劣化及び損傷の状況 | 各所の廊下にクラックあり | クラック部をVカットのうえ、樹脂モルタル等で補修する | 未定 |

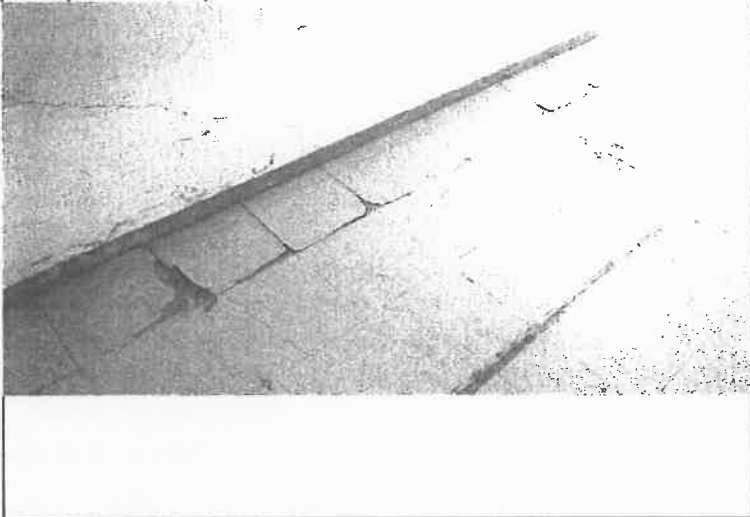
| 部位 | 番号 | 調査項目 | 調査結果 |
|---|---|---|---|
| | 4(19) | RC造及びSRC造の床躯体の劣化及び損傷の状況 | <input checked="" type="checkbox"/> 要是正<br><input type="checkbox"/> その他 |
| | 特記事項<br>写真-20<br><br>教室棟③-1<br>1階<br>廊下<br>床クラック | | |

| 番号 | 調査項目等 | 指摘の具体的内容等 | 改善策の具体的内容等 | 改善(予定)年月 |
|---|---|---|---|---|
| 4(19) | RC造及びSRC造の床躯体の劣化及び損傷の状況 | 廊下にクラックあり | クラック部をVカットのうえ、樹脂モルタル等で補修する | 未定 |

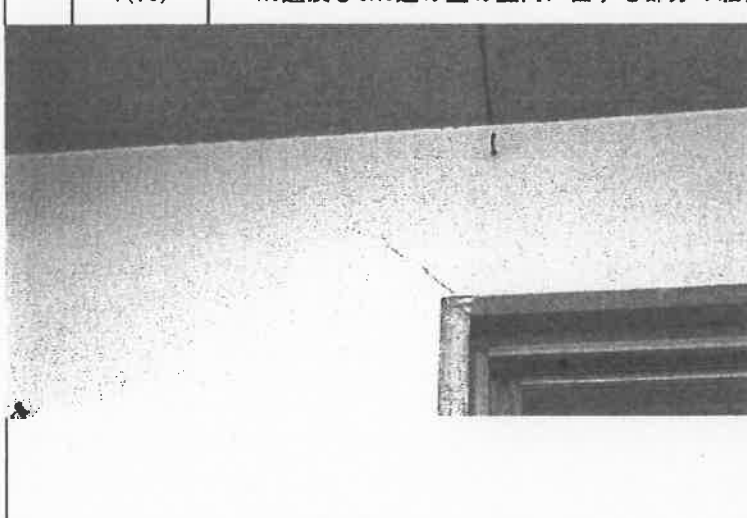
| 部位 | 番号 | 調査項目 | 調査結果 |
|---|---|---|---|
| | | 写真-24 | |

| 部位 | 番号 | 調査項目 | 調査結果 |
|---|---|---|---|
| | 4(10) | RC造及びSRC造の壁の室内に面する部分の躯体の劣化及び損傷の状況 | <input checked="" type="checkbox"/> 要是正<br><input type="checkbox"/> その他 |

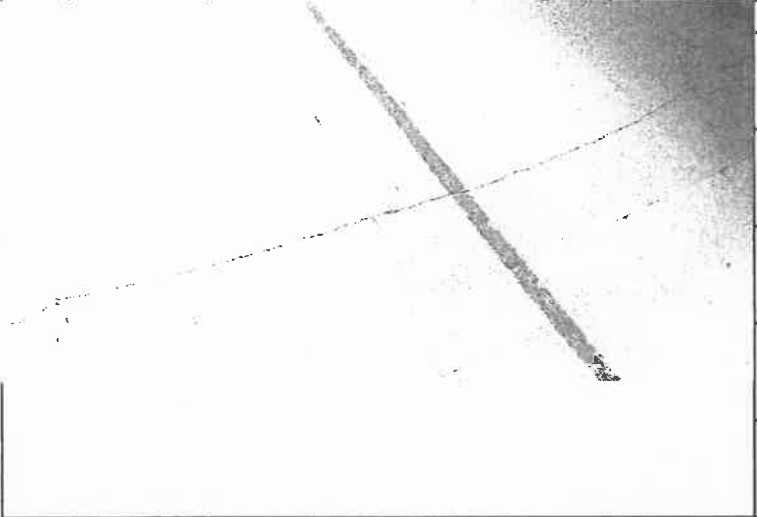
| 部位 | 番号 | 調査項目 | 調査結果 |
|---|---|---|---|
| | | 写真-25 | |

| 部位 | 番号 | 調査項目 | 調査結果 |
|---|---|---|---|
| | 4(19) | RC造及びSRC造の床躯体の劣化及び損傷の状況 | <input checked="" type="checkbox"/> 要是正<br><input type="checkbox"/> その他 |
| | | 教室棟④<br>1階<br>廊下<br>床クラック | |

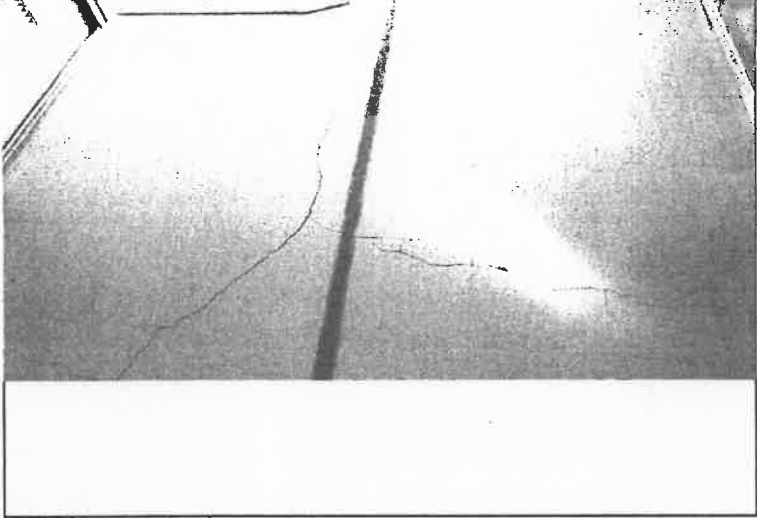
| 部位 | 番号 | 調査項目 | 調査結果 |
|---|---|---|---|
| | | 写真-26 | |

| 部位 | 番号 | 調査項目 | 調査結果 |
|---|---|---|---|
| | 4(19) | RC造及びSRC造の床躯体の劣化及び損傷の状況 | <input checked="" type="checkbox"/> 要是正<br><input type="checkbox"/> その他 |
| | | 教室棟⑤<br>1階<br>廊下<br>床クラック | |

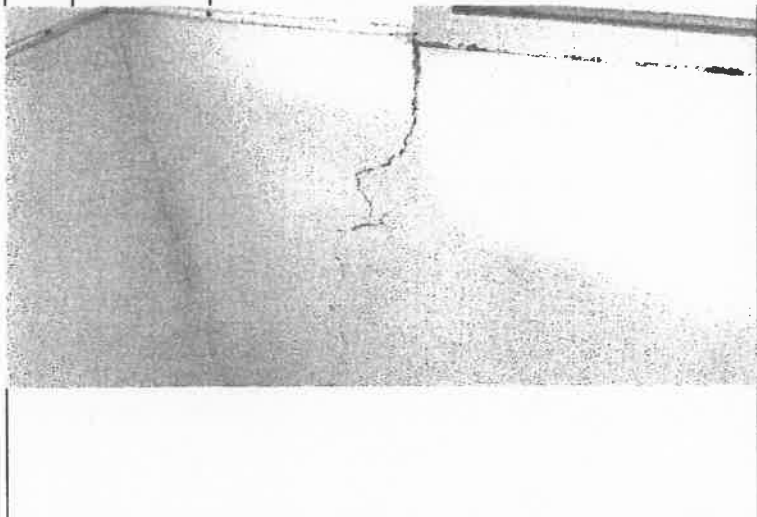
| 部位 | 番号 | 調査項目 | 調査結果 |
|---|---|---|---|
| | | 写真-27 | |

| 部位 | 番号 | 調査項目 | 調査結果 |
|---|---|---|---|
| | 4(10) | RC造及びSRC造の壁の室内に面する部分の躯体の劣化及び損傷の状況 | <input checked="" type="checkbox"/> 要是正<br><input type="checkbox"/> その他 |
| | | 教室棟③-2<br>2階<br>廊下<br>壁クラック | |

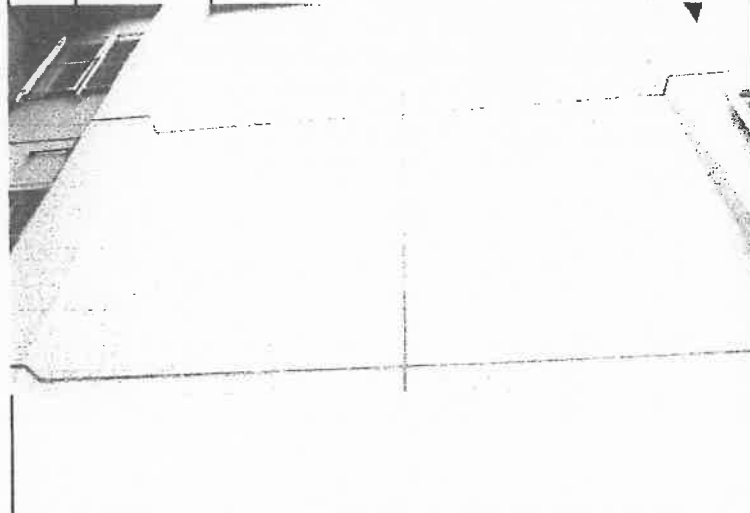
| 部位 | 番号 | 調査項目 | 調査結果 |
|---|---|---|---|
| | | 写真-9 | |

| 部位 | 番号 | 調査項目 | 調査結果 |
|---|---|---|---|
| | 2(10) | RC造及びSRC造の外壁躯体の劣化及び損傷の状況 | <input checked="" type="checkbox"/> 要是正<br><input type="checkbox"/> その他 |
| | | 教室棟①<br>外壁 | |

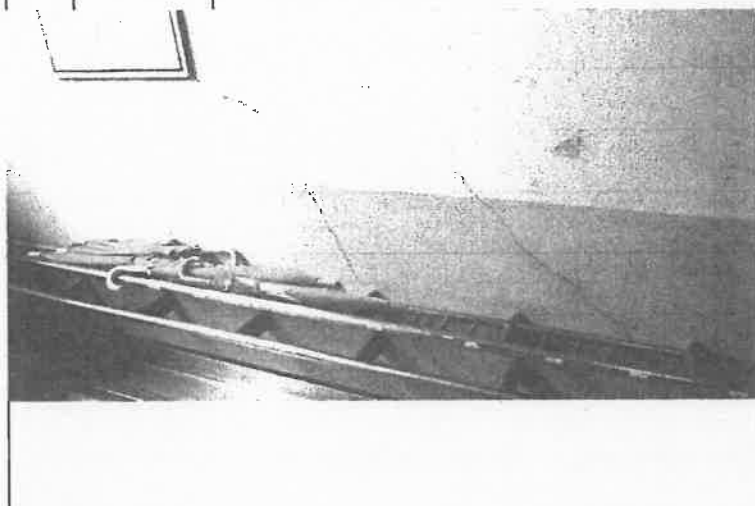
| 部位 | 番号 | 調査項目 | 調査結果 |
|---|---|---|---|
| | | | 写真-35 |

| 部位 | 番号 | 調査項目 | 調査結果 |
|---|---|---|---|
| | 4(10) | RC造及びSRC造の壁の室内に面する部分の躯体の劣化及び損傷の状況 | <input checked="" type="checkbox"/> 要是正<br><input type="checkbox"/> その他 |
| | | | 教室棟⑧<br>1階<br>廊下<br>壁クラック |

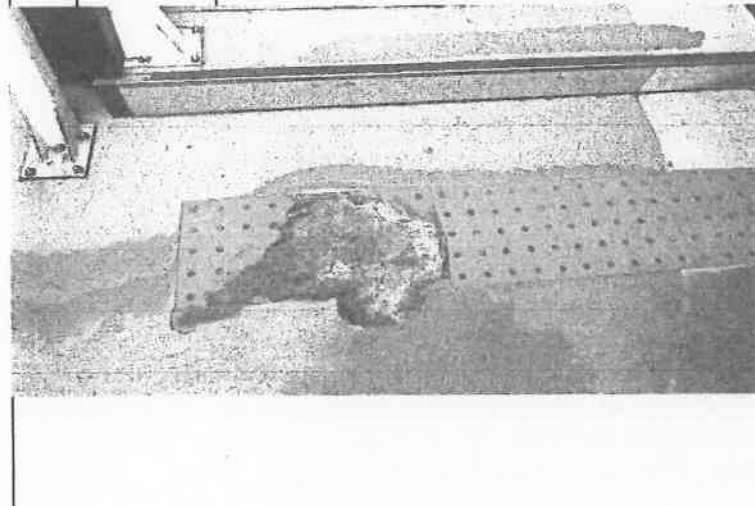
| 部位 | 番号 | 調査項目 | 調査結果 |
|---|---|---|---|
| | | | 写真-36 |

| 部位 | 番号 | 調査項目 | 調査結果 |
|---|---|---|---|
| | 4(21) | 部材の劣化及び損傷の状況 | <input checked="" type="checkbox"/> 要是正<br><input type="checkbox"/> その他 |
| | | | 教室棟⑦<br>1階<br>階段<br>床シート劣化 |

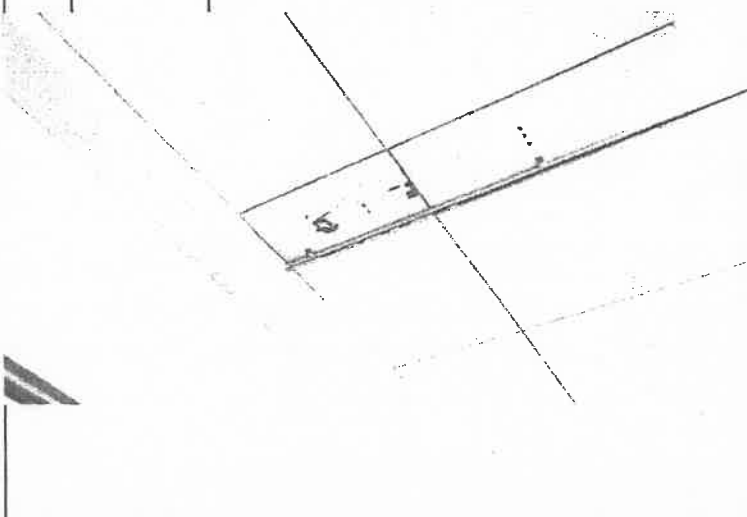
| 部位 | 番号 | 調査項目 | 調査結果 |
|---|---|---|---|
| | 4 (24) | 室内に面する部分の仕上げの劣化及び損傷の状況 | <input checked="" type="checkbox"/> 要是正<br><input type="checkbox"/> その他 |
| | 特記事項<br>写真-55<br><br>教室棟⑨-4<br>3階<br>普通教室<br>天井漏水跡<br>天井ボード破損 | | |

| 番号 | 調査項目等 | 指摘の具体的内容等 | 改善策の具体的内容等 | 改善(予定)年月 |
|---|---|---|---|---|
| 4(24) | 室内に面する部分の仕上げの劣化及び損傷の状況 | 4棟階段室天井漏水跡 | 引き続き経過観察を行う | 未定 |

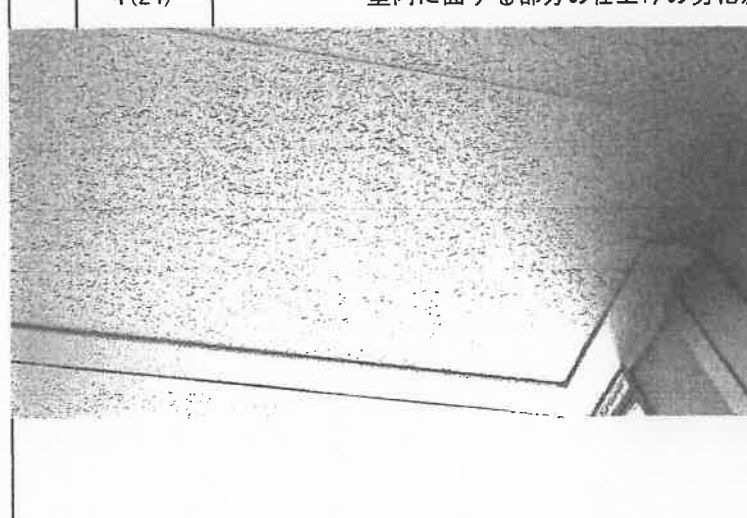
| 部位 | 番号 | 調査項目 | 調査結果 |
|---|---|---|---|
| | 4 (24) | 室内に面する部分の仕上げの劣化及び損傷の状況 | <input checked="" type="checkbox"/> 要是正<br><input type="checkbox"/> その他 |
| | 特記事項<br>写真-57<br><br>教室棟①<br>3階<br>廊下<br>天井漏水跡 | | |

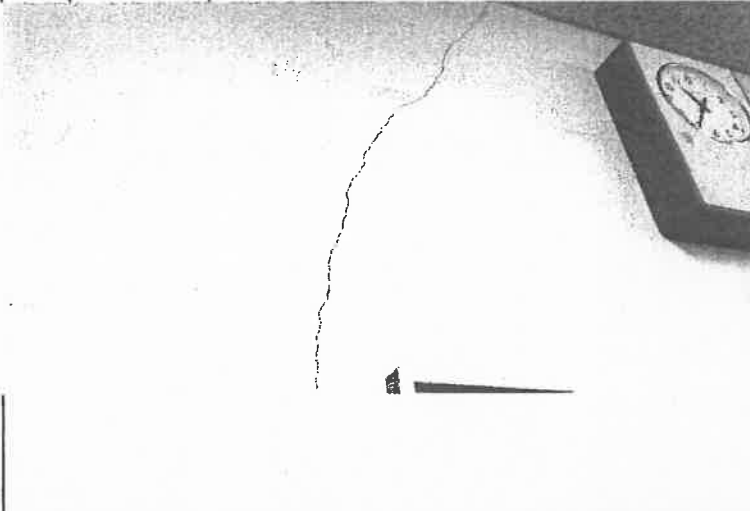
| 部位 | 番号 | 調査項目 | 調査結果 |
|---|---|---|---|
| | | 写真-8 | |

| 部位 | 番号 | 調査項目 | 調査結果 |
|---|---|---|---|
| | 4(10) | RC造及びSRC造の壁の室内に面する部分の躯体の劣化及び損傷の状況 | <input checked="" type="checkbox"/> 要是正<br><input type="checkbox"/> その他 |

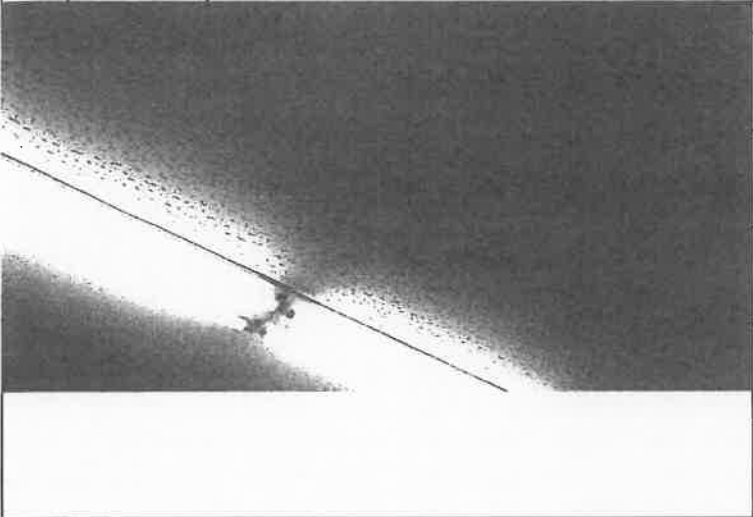
| 部位 | 番号 | 調査項目 | 調査結果 |
|---|---|---|---|
| | | 写真-10 | |

| 部位 | 番号 | 調査項目 | 調査結果 |
|---|---|---|---|
| | 4(24) | 室内に面する部分の仕上げの劣化及び損傷の状況 | <input checked="" type="checkbox"/> 要是正<br><input type="checkbox"/> その他 |

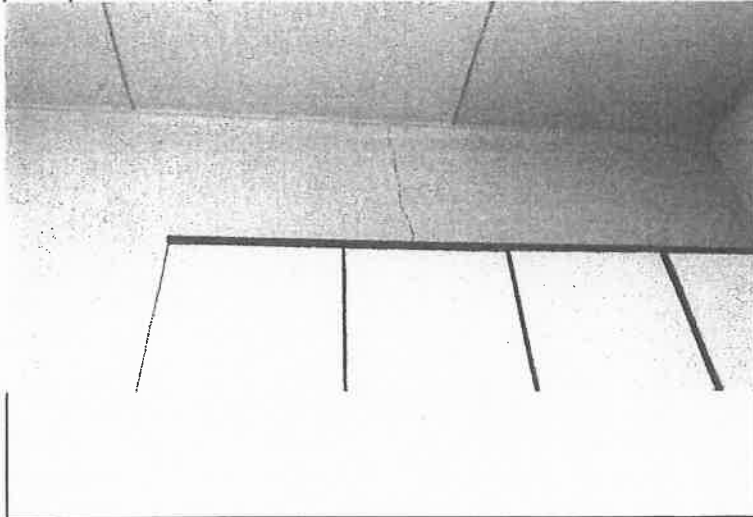
| 部位 | 番号 | 調査項目 | 調査結果 |
|---|---|---|---|
| | | 写真-12 | |

| 部位 | 番号 | 調査項目 | 調査結果 |
|---|---|---|---|
| | 4(10) | RC造及びSRC造の壁の室内に面する部分の躯体の劣化及び損傷の状況 | <input checked="" type="checkbox"/> 要是正<br><input type="checkbox"/> その他 |

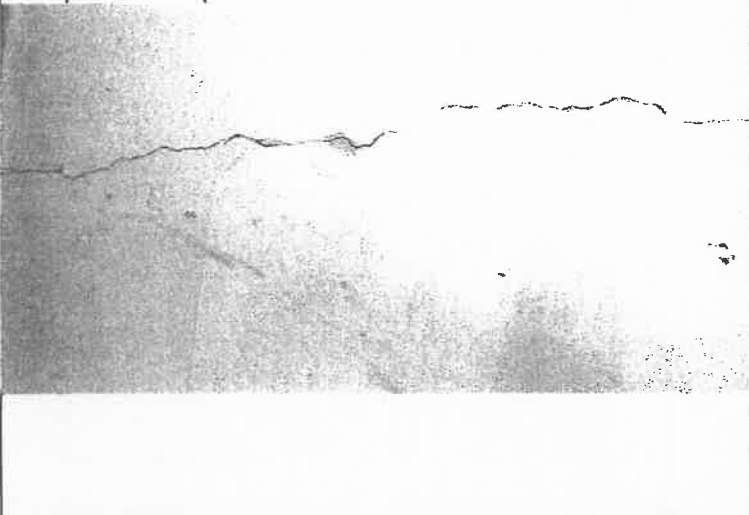
| 部位 | 番号 | 調査項目 | 調査結果 |
|---|---|---|---|
| | 4(10) | RC造及びSRC造の壁の室内に面する部分の躯体の劣化及び損傷の状況 | <input checked="" type="checkbox"/> 要是正<br><input type="checkbox"/> その他 |
| | 特記事項<br>写真-32<br><br>教室棟⑧-2<br>3階<br>廊下<br>壁クラック | | |

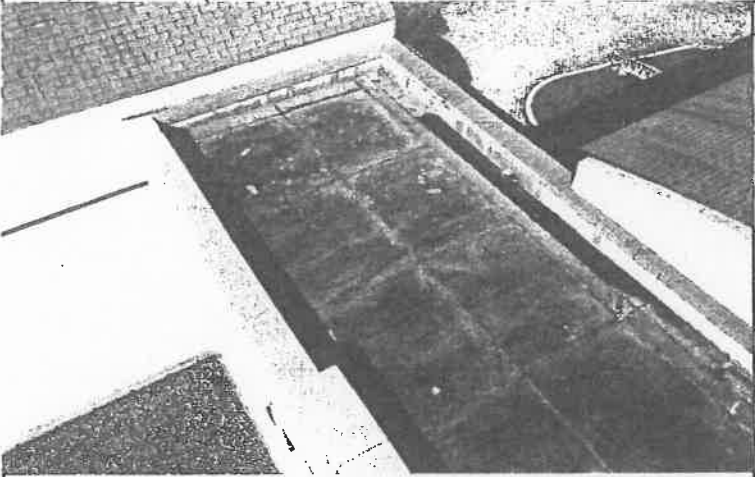
| 部位 | 番号 | 調査項目 | 調査結果 |
|---|---|---|---|
| | | 写真-19 | |

| 部位 | 番号 | 調査項目 | 調査結果 |
|---|---|---|---|
| | 3(1) | 屋上面の劣化及び損傷の状況 | <input checked="" type="checkbox"/> 要是正<br><input type="checkbox"/> その他 |
| | | 下足室①-2<br>屋上 | |

| 番号 | 調査項目等 | 指摘の具体的内容等 | 改善策の具体的内容等 | 改善(予定)年月 |
|---|---|---|---|---|
| 3(1) | 屋上面の劣化及び損傷の状況 | 防水層の膨れがあり<br>写真 | 引き続き経過観察を行う | 未定 |

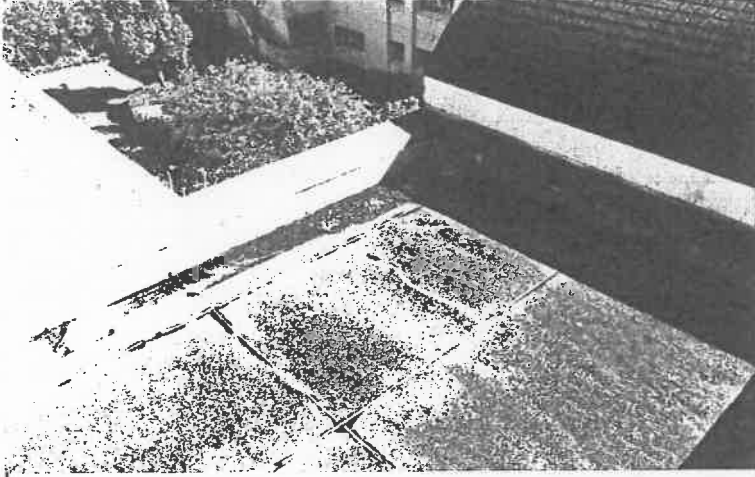
| 部位 | 番号 | 調査項目 | 調査結果 |
|---|---|---|---|
| | | 写真-20 | |

| 部位 | 番号 | 調査項目 | 調査結果 |
|---|---|---|---|
| | 3(5) | 排水溝（ドレーンを含む。）の劣化及び損傷の状況 | <input checked="" type="checkbox"/> 要是正<br><input type="checkbox"/> その他 |
| | | 下足室①-2<br>屋上 | |

| 番号 | 調査項目等 | 指摘の具体的内容等 | 改善策の具体的内容等 | 改善(予定)年月 |
|---|---|---|---|---|
| 3(5) | 排水溝(ドレーンを含む。)の劣化及び損傷の状況 | 3棟のドレーンの詰まりあり | 清掃を行う | 未定 |

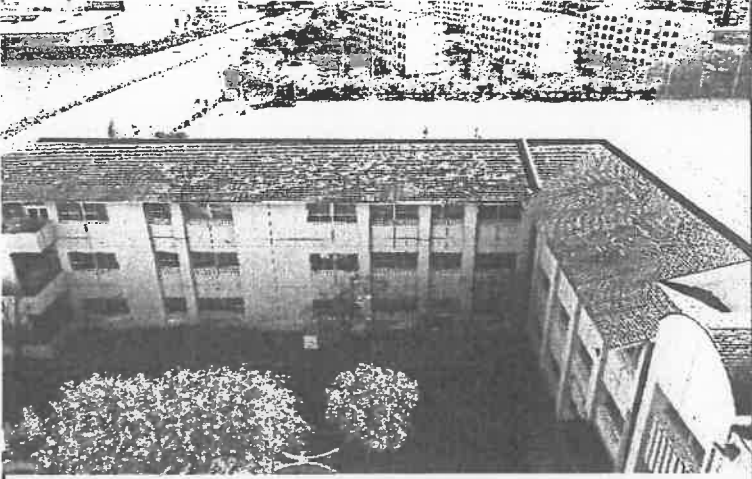
| 部位 | 番号 | 調査項目 | 調査結果 |
|---|---|---|---|
| | | 写真-25 | |

| 部位 | 番号 | 調査項目 | 調査結果 |
|---|---|---|---|
| | 3(7) | 屋根の劣化及び損傷の状況 | <input checked="" type="checkbox"/> 要是正<br><input type="checkbox"/> その他 |
| | | 教室棟③<br>屋根 | |

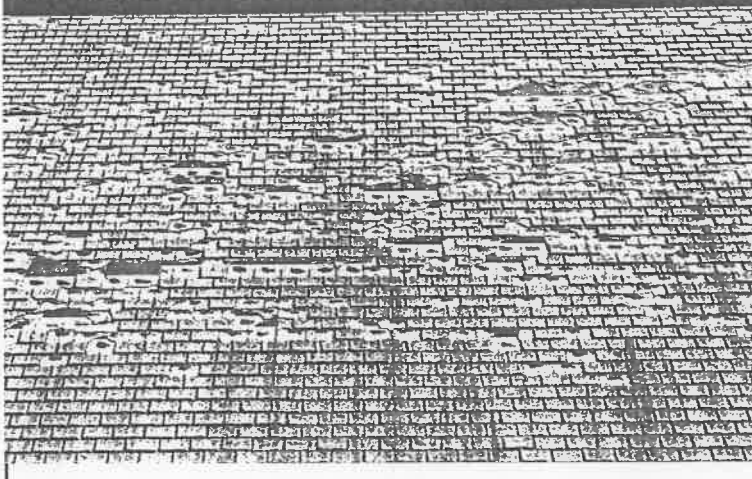
| 部位 | 番号 | 調査項目 | 調査結果 |
|---|---|---|---|
| | | 写真-26 | |

| 部位 | 番号 | 調査項目 | 調査結果 |
|---|---|---|---|
| | 3(7) | 屋根の劣化及び損傷の状況 | <input checked="" type="checkbox"/> 要是正<br><input type="checkbox"/> その他 |
| | | 教室棟③<br>屋根 | |

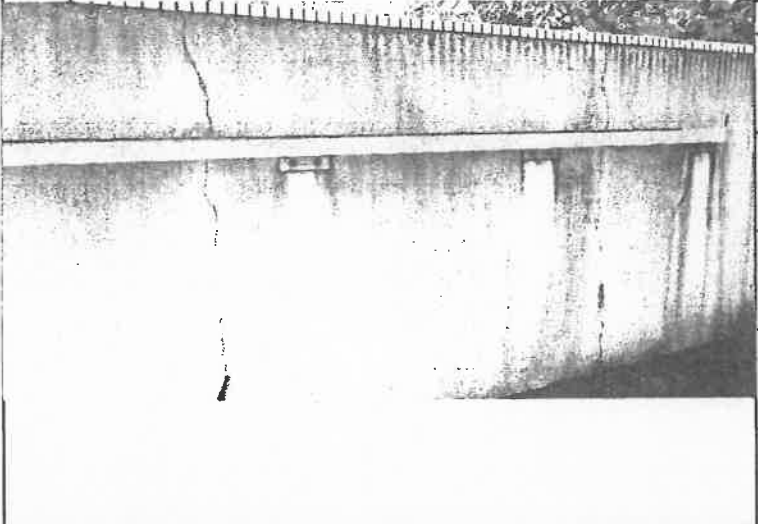
| 部位 | 番号 | 調査項目 | 調査結果 |
|---|---|---|---|
| | | 写真-28 | |

| 部位 | 番号 | 調査項目 | 調査結果 |
|---|---|---|---|
| | 1(8) | 擁壁の劣化及び損傷の状況 | <input checked="" type="checkbox"/> 要是正<br><input type="checkbox"/> その他 |
| | | 外構 門廻り<br>擁壁 | |

| 番号 | 調査項目等 | 指摘の具体的内容等 | 改善策の具体的内容等 | 改善(予定)年月 |
|---|---|---|---|---|
| 1(8) | 擁壁の劣化及び損傷の状況 | 擁壁クラック、斜壁欠損あり | 安全性を確認したうえで改修工事を行う | 未定 |

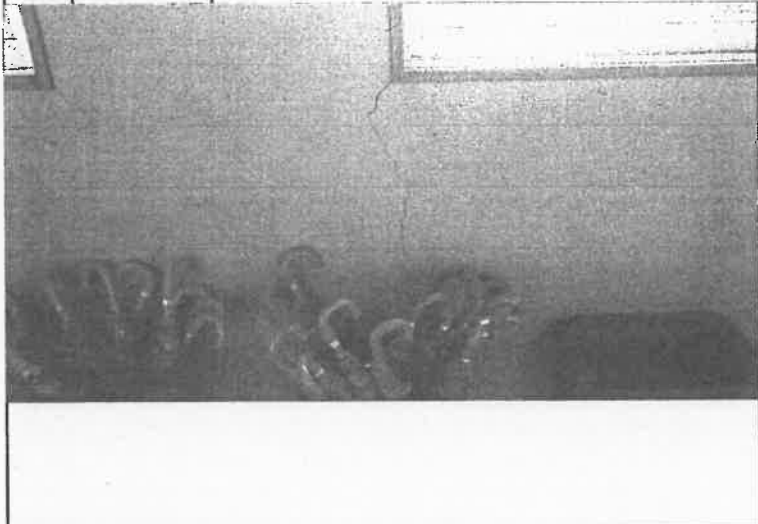
| 部位 | 番号 | 調査項目 | 調査結果 |
|---|---|---|---|
| | | 写真-29 | |

| 部位 | 番号 | 調査項目 | 調査結果 |
|---|---|---|---|
| | 4(10) | RC造及びSRC造の壁の室内に面する部分の躯体の劣化及び損傷の状況 | <input checked="" type="checkbox"/> 要是正<br><input type="checkbox"/> その他 |
| | | 教室棟⑩<br>1階<br>廊下<br>壁クラック | |

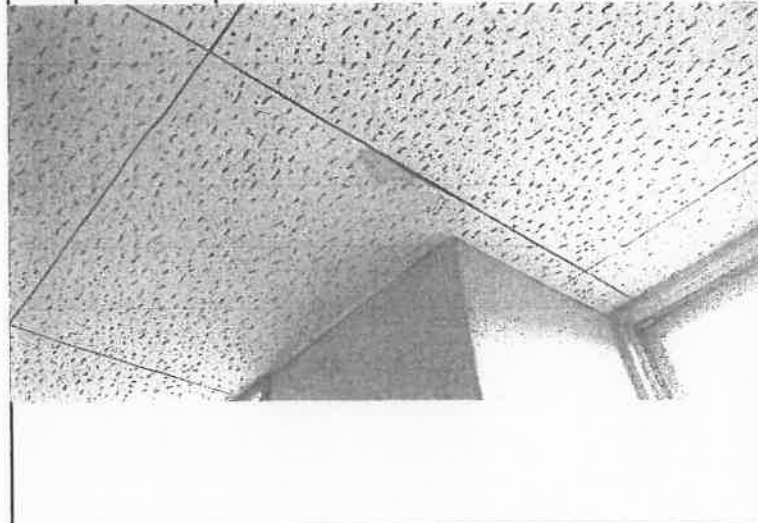
| 部位 | 番号 | 調査項目 | 調査結果 |
|---|---|---|---|
| | | 写真-30 | |

| 部位 | 番号 | 調査項目 | 調査結果 |
|---|---|---|---|
| | 4(24) | 室内に面する部分の仕上の劣化及び損傷の状況 | <input checked="" type="checkbox"/> 要是正<br><input type="checkbox"/> その他 |
| | | 教室棟⑩<br>1階<br>廊下<br>天井漏水跡<br>天井ボード破損 | |

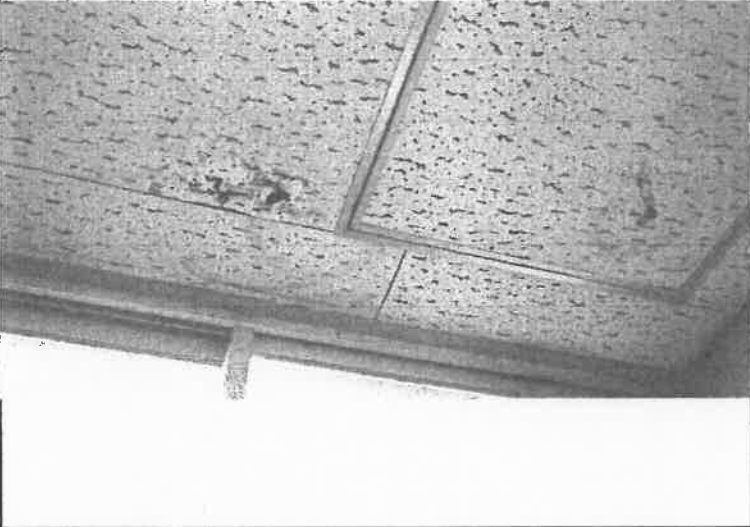
| 部位 | 番号 | 調査項目 | 調査結果 |
|---|---|---|---|
| | | 写真-37 | |

| 部位 | 番号 | 調査項目 | 調査結果 |
|---|---|---|---|
| | 4(24) | 室内に面する部分の仕上の劣化及び損傷の状況 | <input checked="" type="checkbox"/> 要是正<br><input type="checkbox"/> その他 |
| | | 教室棟④<br>1階<br>廊下<br>天井漏水跡<br>天井ボード破損 | |

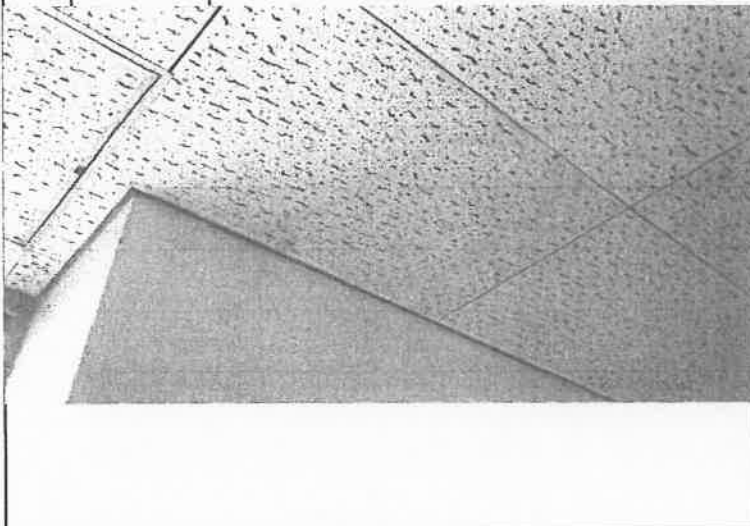
| 部位 | 番号 | 調査項目 | 調査結果 |
|---|---|---|---|
| | | 写真-39 | |

| 部位 | 番号 | 調査項目 | 調査結果 |
|---|---|---|---|
| | 4(24) | 室内に面する部分の仕上の劣化及び損傷の状況 | <input checked="" type="checkbox"/> 要是正<br><input type="checkbox"/> その他 |
| | | 教室棟④<br>1階<br>廊下<br>天井漏水跡 | |

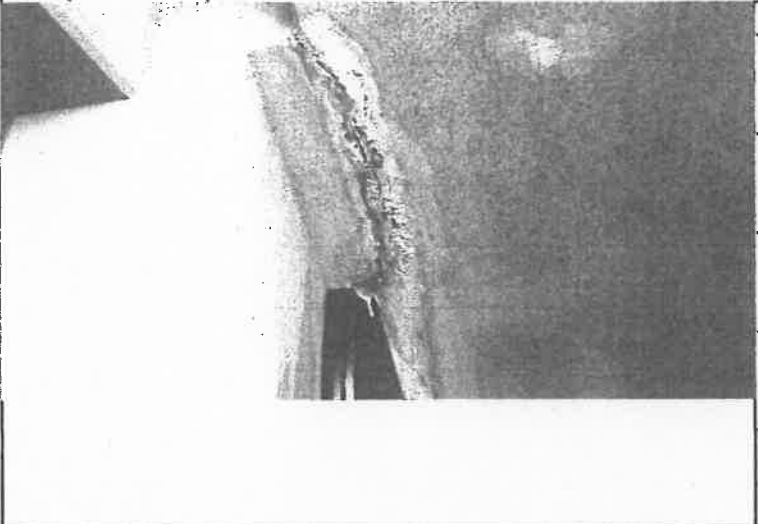
| 部位 | 番号 | 調査項目 | 調査結果 |
|---|---|---|---|
| | | 写真-49 | |

| 部位 | 番号 | 調査項目 | 調査結果 |
|---|---|---|---|
| | 2(10) | RC造及びSRC造の外壁躯体の劣化及び損傷の状況 | <input checked="" type="checkbox"/> 要是正<br><input type="checkbox"/> その他 |

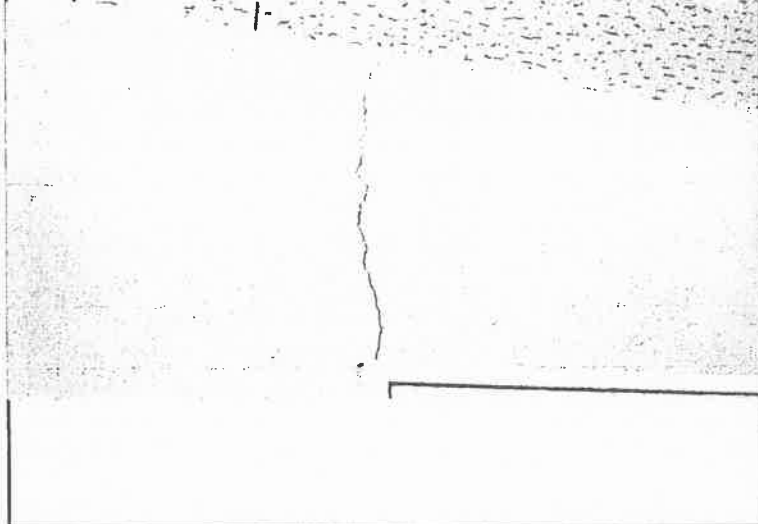
| 部位 | 番号 | 調査項目 | 調査結果 |
|---|---|---|---|
| | | 写真-51 | |

| 部位 | 番号 | 調査項目 | 調査結果 |
|---|---|---|---|
| | 4(10) | RC造及びSRC造の壁の室内に面する部分の躯体の劣化及び損傷の状況 | <input checked="" type="checkbox"/> 要是正<br><input type="checkbox"/> その他 |

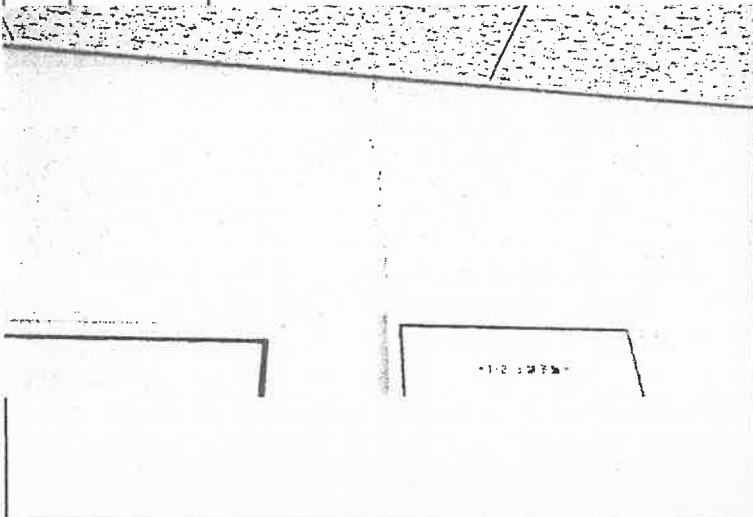
| 部位 | 番号 | 調査項目 | 調査結果 |
|---|---|---|---|
| | | | 写真-65 |

| 部位 | 番号 | 調査項目 | 調査結果 |
|---|---|---|---|
| | 4(10) | RC造及びSRC造の壁の室内に面する部分の躯体の劣化及び損傷の状況 | <input checked="" type="checkbox"/> 要是正<br><input type="checkbox"/> その他 |
| | | | 教室棟③<br>2階<br>廊下<br>壁クラック |

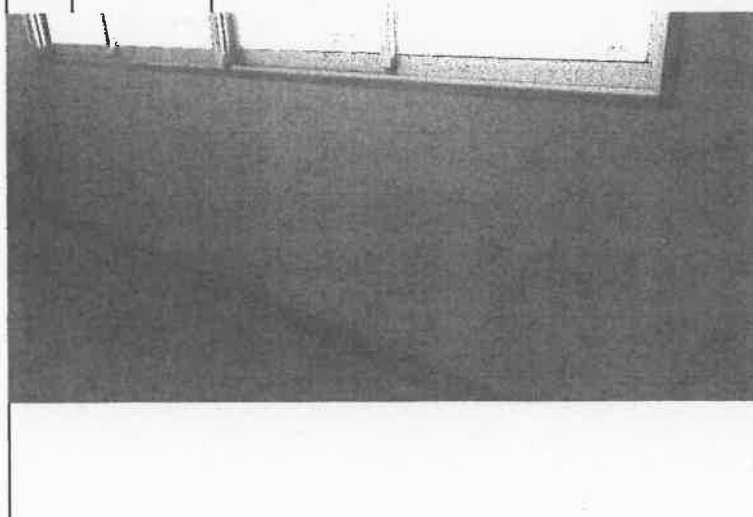
| 部位 | 番号 | 調査項目 | 調査結果 |
|---|---|---|---|
| | | | 写真-66 |

| 部位 | 番号 | 調査項目 | 調査結果 |
|---|---|---|---|
| | 4(10) | RC造及びSRC造の壁の室内に面する部分の躯体の劣化及び損傷の状況 | <input type="checkbox"/> 要是正<br><input type="checkbox"/> その他 |
| | | | 教室棟⑩<br>3階<br>廊下<br>壁クラック |

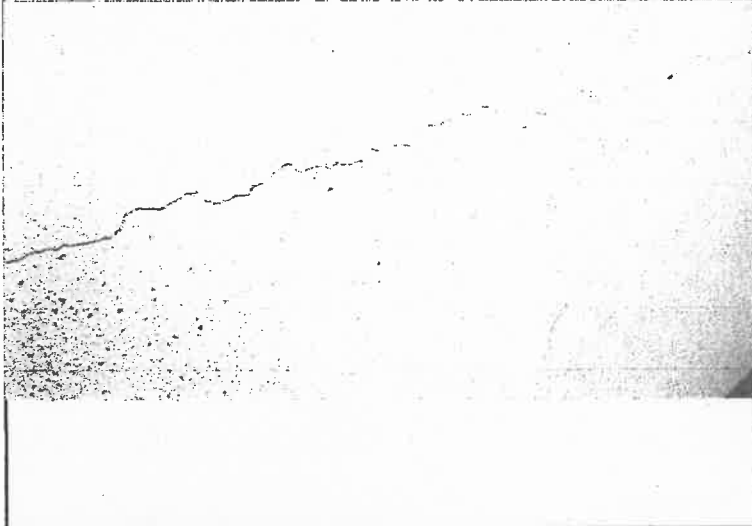
| 部位 | 番号 | 調査項目 | 調査結果 |
|---|---|---|---|
| | | 写真-68 | |

| 部位 | 番号 | 調査項目 | 調査結果 |
|---|---|---|---|
| | 4(10) | RC造及びSRC造の壁の室内に面する部分の躯体の劣化及び損傷の状況 | <input checked="" type="checkbox"/> 要是正<br><input type="checkbox"/> その他 |

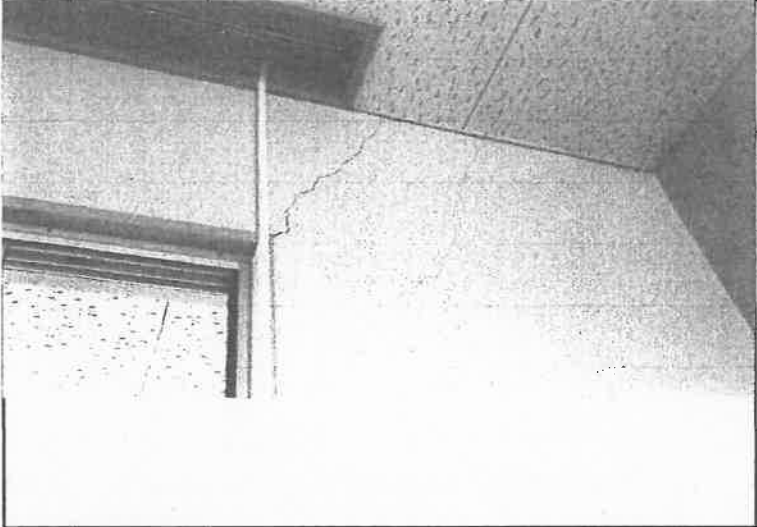
| 部位 | 番号 | 調査項目 | 調査結果 |
|---|---|---|---|
| | | 写真-70 | |

| 部位 | 番号 | 調査項目 | 調査結果 |
|---|---|---|---|
| | 4 (10) | RC造及びSRC造の壁の室内に面する部分の躯体の劣化及び損傷の状況 | <input checked="" type="checkbox"/> 要是正<br><input type="checkbox"/> その他 |

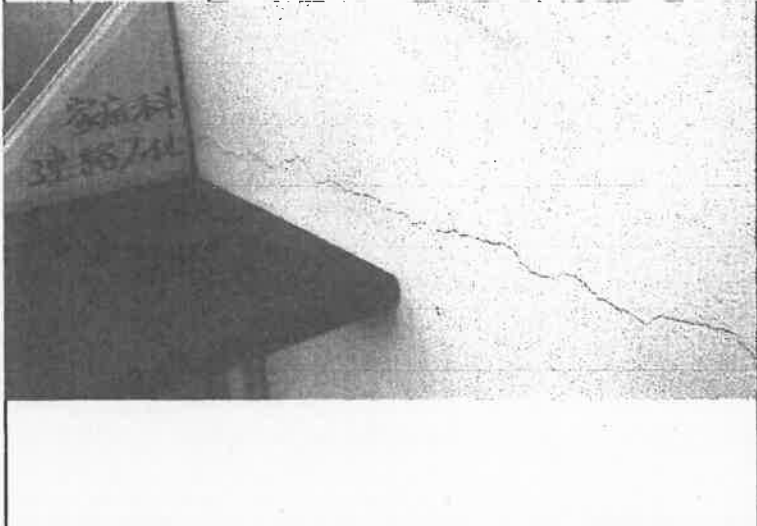
| 部位 | 番号 | 調査項目 | 調査結果 |
|---|---|---|---|
| | | 写真-71 | |

| 部位 | 番号 | 調査項目 | 調査結果 |
|---|---|---|---|
| | 4 (10) | RC造及びSRC造の壁の室内に面する部分の躯体の劣化及び損傷の状況 | <input checked="" type="checkbox"/> 要是正<br><input type="checkbox"/> その他 |

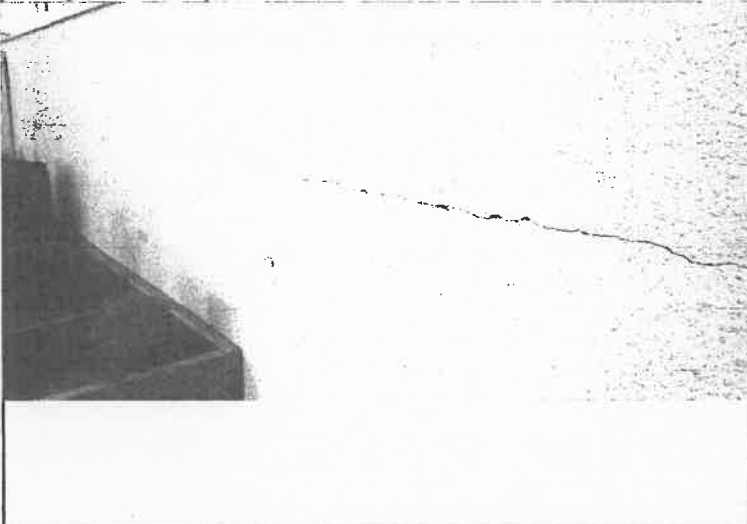
| 部位 | 番号 | 調査項目 | 調査結果 |
|---|---|---|---|
| | | 写真-80 | |

| 部位 | 番号 | 調査項目 | 調査結果 |
|---|---|---|---|
| | 4(10) | RC造及びSRC造の壁の室内に面する部分の躯体の劣化及び損傷の状況 | <input checked="" type="checkbox"/> 要是正<br><input type="checkbox"/> その他 |

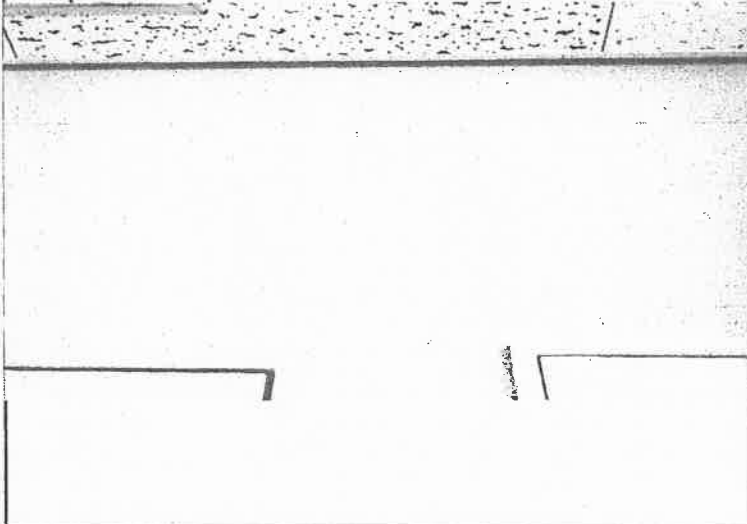
| 部位 | 番号 | 調査項目 | 調査結果 |
|---|---|---|---|
| | | 写真-81 | |

| 部位 | 番号 | 調査項目 | 調査結果 |
|---|---|---|---|
| | 4(10) | RC造及びSRC造の壁の室内に面する部分の躯体の劣化及び損傷の状況 | <input checked="" type="checkbox"/> 要是正<br><input type="checkbox"/> その他 |
