定期調査報告書(建築物)  
(第一面)

建築基準法第12条第1項の規定による定期調査の結果を報告します。  
なお、この報告書に記載の事項は、事実と相違ありません。

大阪府貝塚市長 酒井 了

| | ロ. 氏名 | 貝塚市教育委員会教育長 鈴木 司郎 |

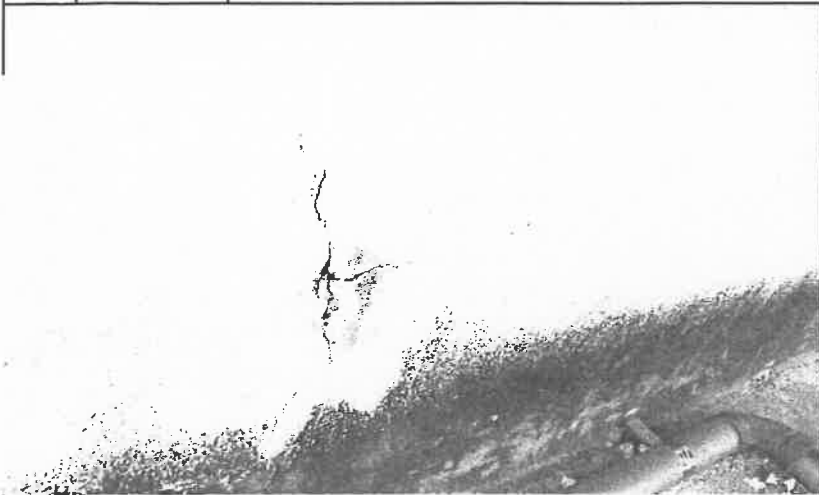
| 部位 | 番号 | 調査項目 | 調査結果 |
|---|---|---|---|
| | | 写真-25 | |

| 部位 | 番号 | 調査項目 | 調査結果 |
|---|---|---|---|
| | 2(10) | RC造及びSRC造の外壁躯体の劣化及び損傷の状況 | <input checked="" type="checkbox"/> 要是正<br><input type="checkbox"/> その他 |
| | | 外壁 クラック | |

| 番号 | 調査項目等 | 指摘の具体的内容等 | 改善策の具体的内容等 | 改善(予定)年月 |
|---|---|---|---|---|
| 2(10) | RC造及びSRC造の外壁躯体の劣化及び損傷の状況 | 軒、軒裏：クラック、欠損<br>外壁：クラック、欠損 | 樹脂モルタル等による補修 | 未定 |

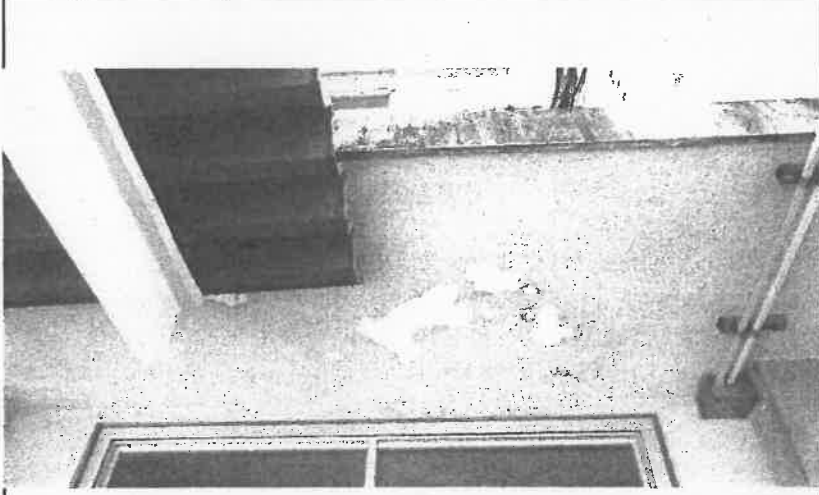
| 部位 | 番号 | 調査項目 | 調査結果 |
|---|---|---|---|
| | | 写真-26 | |

| 部位 | 番号 | 調査項目 | 調査結果 |
|---|---|---|---|
| | 2(11) | タイル、石貼り等（乾式工法によるものを除く。）、珪藻土等の劣化及び損傷の状況 | <input checked="" type="checkbox"/> 要是正<br><input type="checkbox"/> その他 |
| | | 軒裏 塗装剥離 | |

| 番号 | 調査項目等 | 指摘の具体的内容等 | 改善策の具体的内容等 | 改善(予定)年月 |
|---|---|---|---|---|
| 2(11) | タイル、石貼り等(乾式工法によるものを除く。)、モルタル等の劣化及び損傷の状況 | 軒裏：塗装剥離<br>外壁：塗装剥離 | 再塗装 | 未定 |

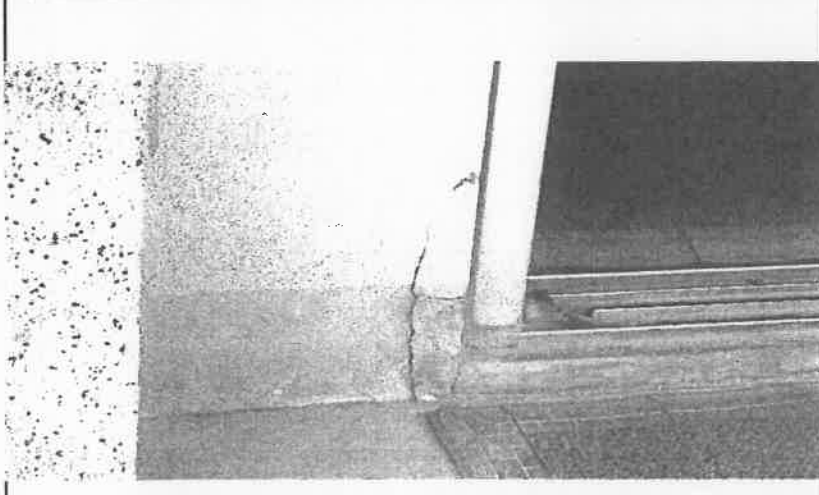
| 部位 | 番号 | 調査項目 | 調査結果 |
|---|---|---|---|
| | | 写真-27 | |

| 部位 | 番号 | 調査項目 | 調査結果 |
|---|---|---|---|
| | 2(2) | 基礎の劣化及び損傷の状況 | <input checked="" type="checkbox"/> 要是正<br><input type="checkbox"/> その他 |
| | | 基礎 クラック | |

| 番号 | 調査項目等 | 指摘の具体的内容等 | 改善策の具体的内容等 | 改善(予定)年月 |
|---|---|---|---|---|
| 2(2) | 基礎の劣化及び損傷の状況 | 基礎クラック | Vカットのうえ樹脂モルタル等による補修 | 未定 |

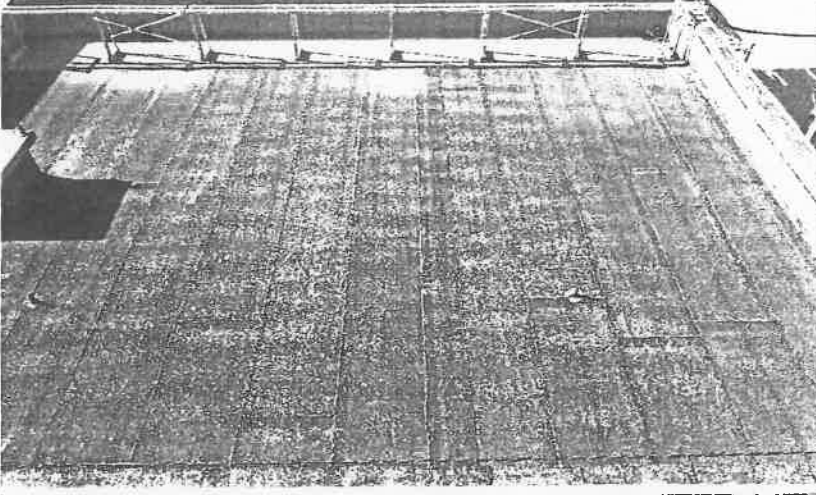
| 部位 | 番号 | 調査項目 | 調査結果 |
|---|---|---|---|
| | 3 (1) | 屋上面の劣化及び損傷の状況 | <input checked="" type="checkbox"/> 要是正<br><input type="checkbox"/> その他 |
| | | | 特記事項<br>写真-37<br>屋上 防水劣化 |

| 番号 | 調査項目等 | 指摘の具体的内容等 | 改善策の具体的内容等 | 改善(予定)年月 |
|---|---|---|---|---|
| 3(1) | 屋上面の劣化及び損傷の状況 | 屋上防水劣化 | 防水シート貼替 | 未定 |

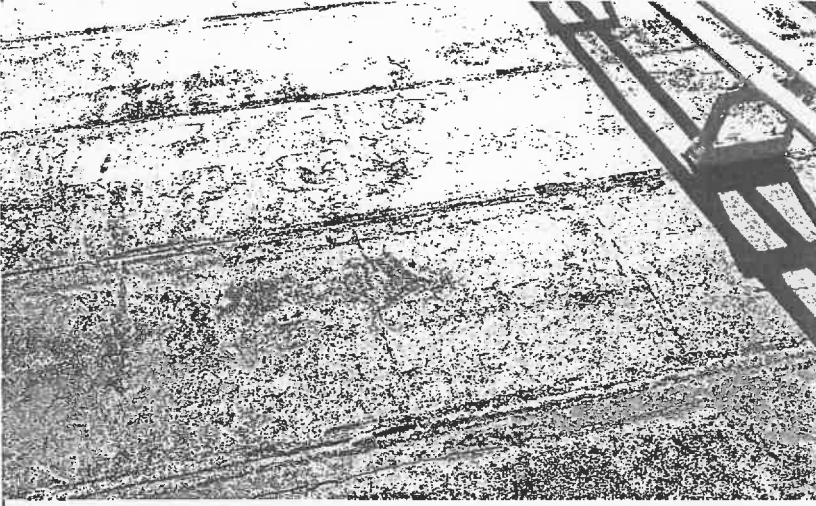
| 部位 | 番号 | 調査項目 | 調査結果 |
|---|---|---|---|
| | 3 (1) | 屋上面の劣化及び損傷の状況 | <input checked="" type="checkbox"/> 要是正<br><input type="checkbox"/> その他 |
| | | | 特記事項<br>写真-38<br>屋上 防水劣化 |

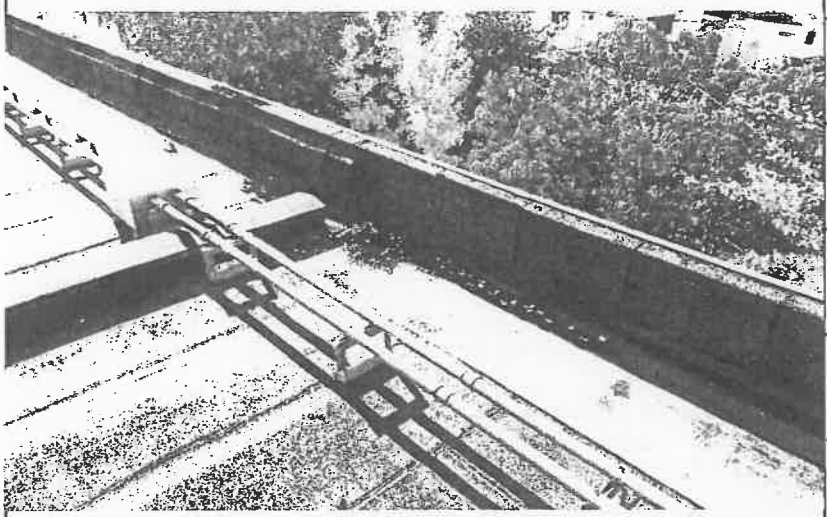
| 部位 | 番号 | 調査項目 | 調査結果 |
|---|---|---|---|
| | 3 (5) | 排水溝（ドレーンを含む。）の劣化及び損傷の状況 | <input checked="" type="checkbox"/> 要是正<br><input type="checkbox"/> その他 |
| | | | 特記事項<br>写真-40<br>排水不良 |

| 番号 | 調査項目等 | 指摘の具体的内容等 | 改善策の具体的内容等 | 改善(予定)年月 |
|---|---|---|---|---|
| 3(5) | 排水溝(ドレーンを含む。)の劣化及び損傷の状況 | 排水不良 | 清掃 | 未定 |

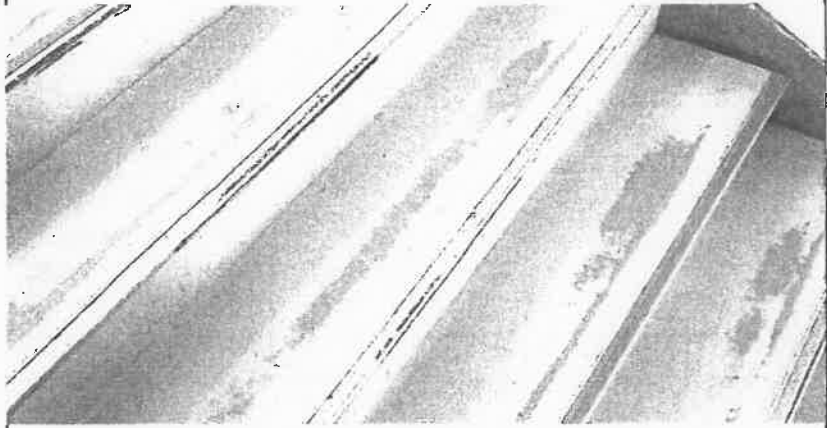
| 部位 | 番号 | 調査項目 | 調査結果 |
|---|---|---|---|
| | 5 (15) | 階段各部の劣化及び損傷の状況 | <input checked="" type="checkbox"/> 要是正<br><input type="checkbox"/> その他 |
| | | | 特記事項<br>写真-41<br>階段 ノンスリップ無し |

| 番号 | 調査項目等 | 指摘の具体的内容等 | 改善策の具体的内容等 | 改善(予定)年月 |
|---|---|---|---|---|
| 5(15) | 階段各部の劣化及び損傷の状況 | 階段：ノンスリップ欠損<br>屋外階段：錆 | ノンスリップを張る、再塗装 | 未定 |

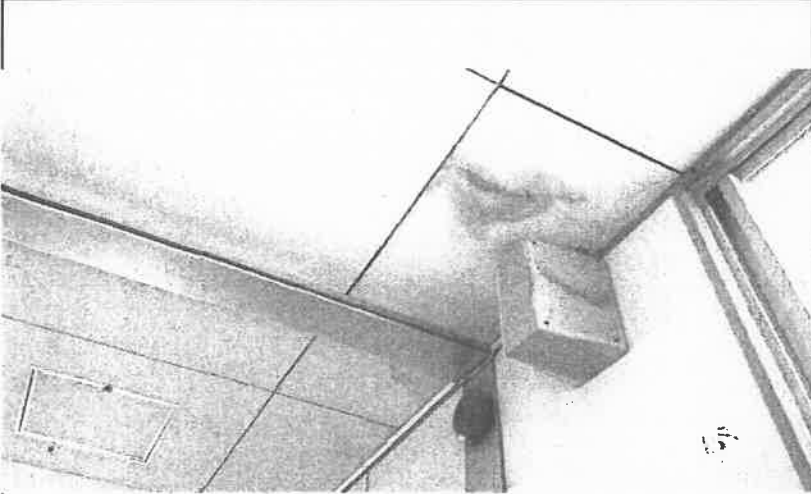
| 部位 | 番号 | 調査項目 | 調査結果 |
|---|---|---|---|
| | | 写真-46 | |

| 部位 | 番号 | 調査項目 | 調査結果 |
|---|---|---|---|
| | 4 (24) | 室内に面する部分の仕上げの劣化及び損傷の状況 | <input checked="" type="checkbox"/> 要是正<br><input type="checkbox"/> その他 |
| | | 天井 漏水跡 | |

| 番号 | 調査項目等 | 指摘の具体的内容等 | 改善策の具体的内容等 | 改善(予定)年月 |
|---|---|---|---|---|
| 4(24) | 室内に面する部分の仕上げの劣化及び損傷の状況 | 天井：漏水跡、塗装剥離、ボード浮き、ボード破損 | 貼替、再塗装 | 未定 |

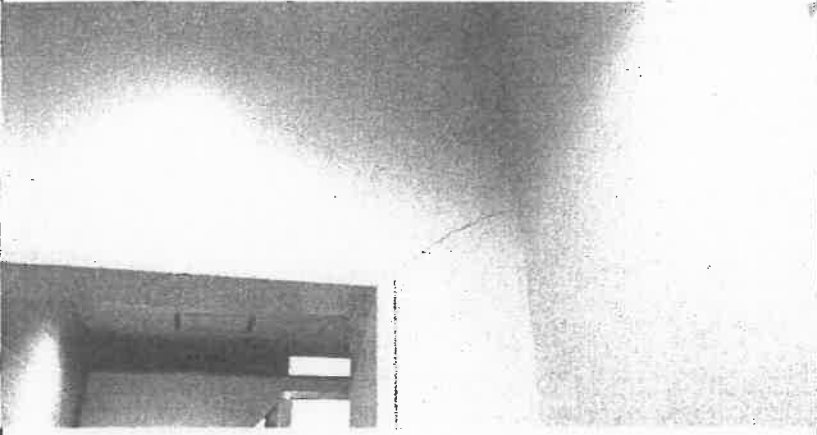
| 部位 | 番号 | 調査項目 | 調査結果 |
|---|---|---|---|
| | | 写真-55 | |

| 部位 | 番号 | 調査項目 | 調査結果 |
|---|---|---|---|
| | 4(10) | RC造及びSRC造の壁の室内に面する部分の躯体の劣化及び損傷の状況 | <input checked="" type="checkbox"/> 要是正<br><input type="checkbox"/> その他 |
| | | 壁 クラック | |

| 番号 | 調査項目等 | 指摘の具体的内容等 | 改善策の具体的内容等 | 改善(予定)年月 |
|---|---|---|---|---|
| 4(10) | RC造及びSRC造の壁の室内に面する部分の躯体の劣化及び損傷の状況 | 柱：コーナー欠損、欠損、クラック<br>壁：クラック<br>梁：クラック、欠損 | 樹脂モルタル等による補修 | 未定 |

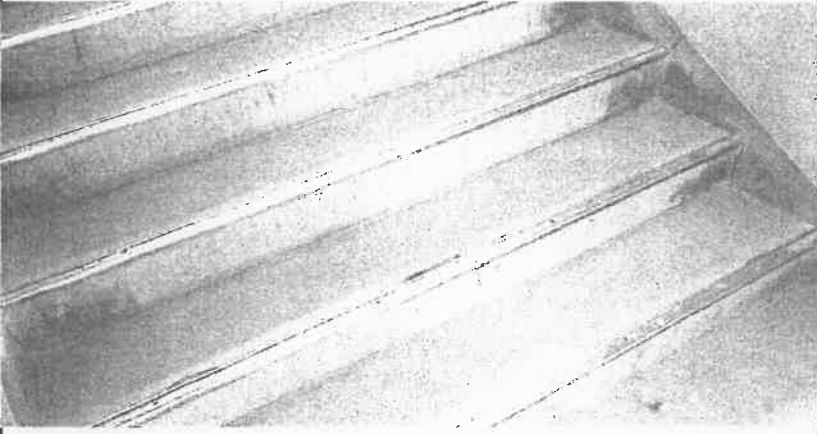
| 部位 | 番号 | 調査項目 | 調査結果 |
|---|---|---|---|
| | | 写真-56 | |

| 部位 | 番号 | 調査項目 | 調査結果 |
|---|---|---|---|
| | 5(15) | 階段各部の劣化及び損傷の状況 | <input checked="" type="checkbox"/> 要是正<br><input type="checkbox"/> その他 |
| | | 階段 ノンスリップ欠損 | |

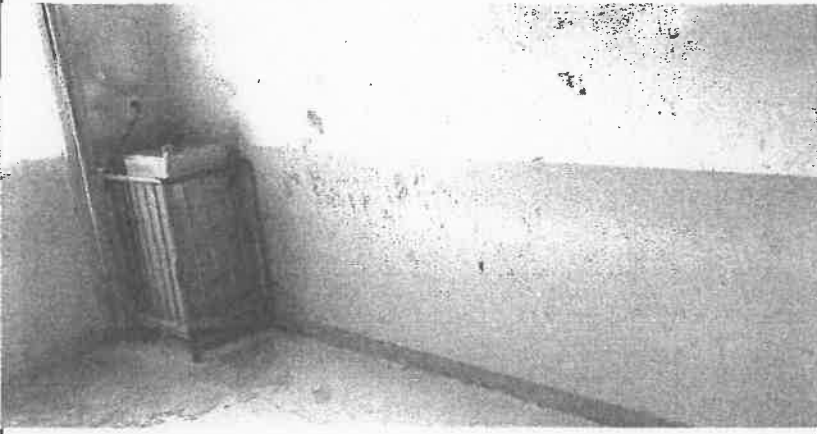
| 部位 | 番号 | 調査項目 | 調査結果 |
|---|---|---|---|
| | | 写真-57 | |

| 部位 | 番号 | 調査項目 | 調査結果 |
|---|---|---|---|
| | 4(10) | RC造及びSRC造の壁の室内に面する部分の躯体の劣化及び損傷の状況 | <input checked="" type="checkbox"/> 要是正<br><input type="checkbox"/> その他 |
| | | 壁 クラック | |

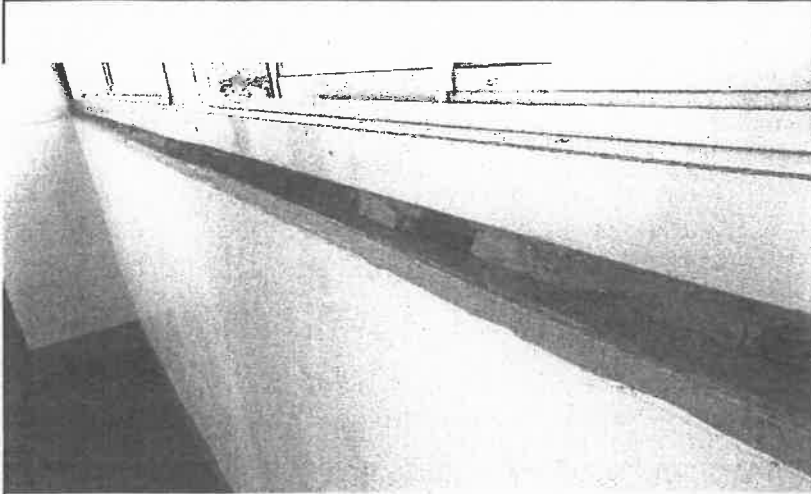
| 部位 | 番号 | 調査項目 | 調査結果 |
|---|---|---|---|
| | | 写真-61 | |

| 部位 | 番号 | 調査項目 | 調査結果 |
|---|---|---|---|
| | 2 (15) | サッシ等の劣化及び損傷の状況 | <input checked="" type="checkbox"/> 要是正<br><input type="checkbox"/> その他 |
| | | 窓 シール欠損 | |

| 番号 | 調査項目等 | 指摘の具体的内容等 | 改善策の具体的内容等 | 改善(予定)年月 |
|---|---|---|---|---|
| 2(15) | サッシ等の劣化及び損傷の状況 | 窓：シール欠損、ガラス割れ | 交換 | 未定 |

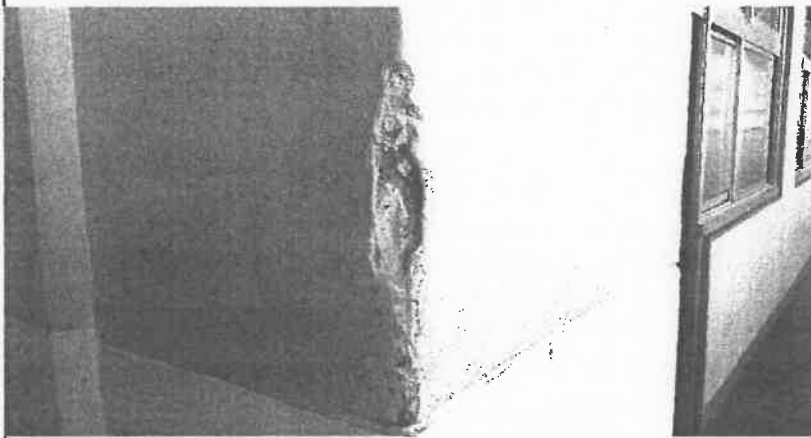
| 部位 | 番号 | 調査項目 | 調査結果 |
|---|---|---|---|
| | | 写真-62 | |

| 部位 | 番号 | 調査項目 | 調査結果 |
|---|---|---|---|
| | 4 (10) | RC造及びSRC造の壁の室内に面する部分の躯体の劣化及び損傷の状況 | <input checked="" type="checkbox"/> 要是正<br><input type="checkbox"/> その他 |
| | | 柱 欠損 | |

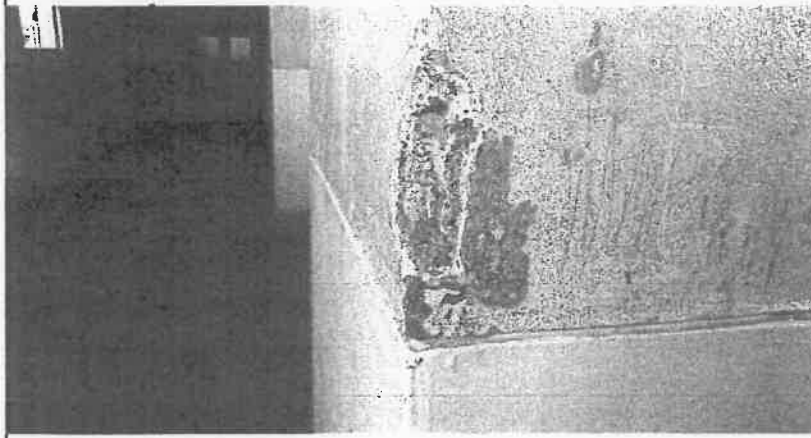
| 部位 | 番号 | 調査項目 | 調査結果 |
|---|---|---|---|
| | | 写真-63 | |

| 部位 | 番号 | 調査項目 | 調査結果 |
|---|---|---|---|
| | 4 (10) | RC造及びSRC造の壁の室内に面する部分の躯体の劣化及び損傷の状況 | <input checked="" type="checkbox"/> 要是正<br><input type="checkbox"/> その他 |
| | | 柱 欠損 | |

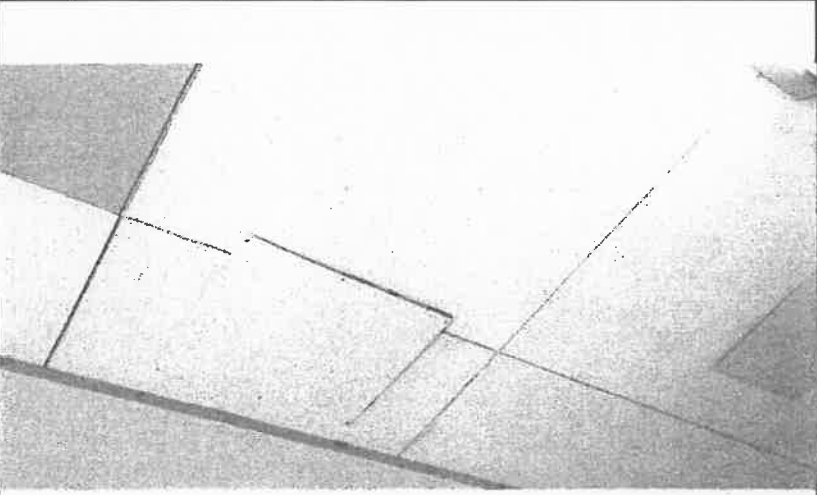
| | 4 (24) | 室内に面する部分の仕上の劣化及び損傷の状況 | <input checked="" type="checkbox"/> 要是正<br><input type="checkbox"/> その他 |
| | | 特記事項 | 写真-68 |
| | | | 天井 ボード浮き |

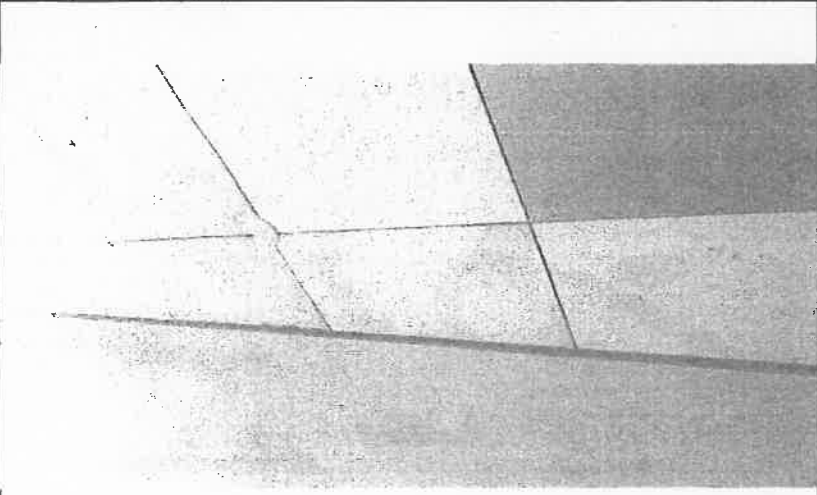
| | 4 (10)<br>(24) | RC造及びSRC造の壁の室内に面する部分の躯体の劣化及び損傷の状況 | <input checked="" type="checkbox"/> 要是正<br><input type="checkbox"/> その他 |
| | | 特記事項 | 写真-69 |
| | | | 天井 漏水跡 |

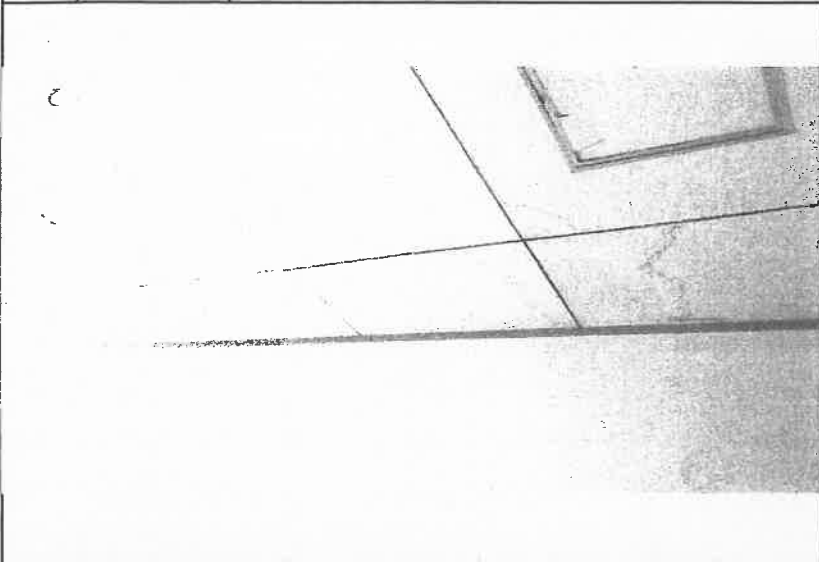
| 部位 | 番号 | 調査項目 | 調査結果 |
|---|---|---|---|
| | 4 (24) | 室内に面する部分の仕上げの劣化及び損傷の状況 | <input checked="" type="checkbox"/> 要是正<br><input type="checkbox"/> その他 |
| | | 特記事項 | 写真-70 |
| | | | 天井 漏水跡 |

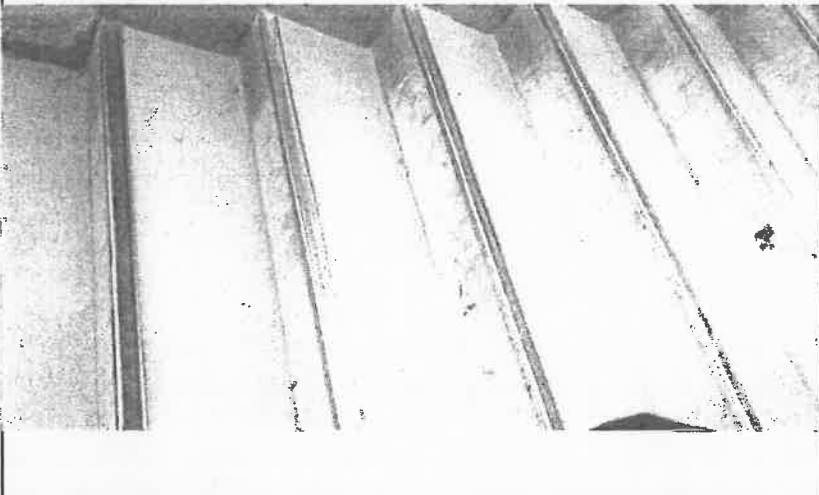
| 部位 | 番号 | 調査項目 | 調査結果 |
|---|---|---|---|
| | 5 (15) | 階段各部の劣化及び損傷の状況 | <input checked="" type="checkbox"/> 要是正<br><input type="checkbox"/> その他 |
| | | 特記事項 | 写真-71 |
| | | | 階段 ノンスリップ欠損 |

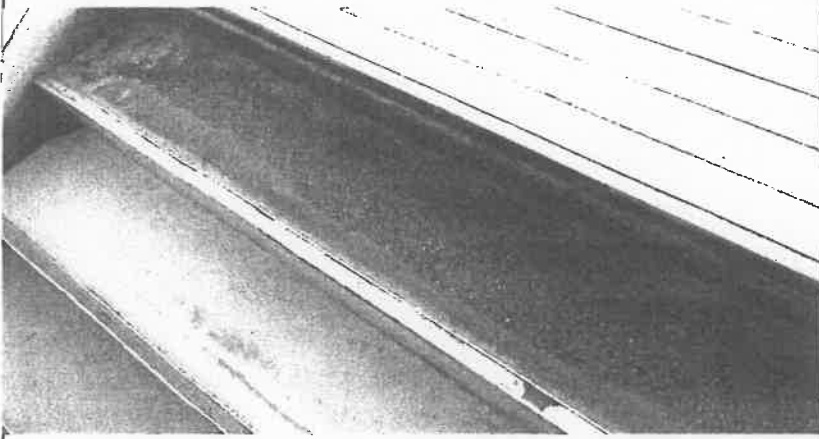
| | | 調査項目 | 調査結果 |
|---|---|---|---|
| | 5 (15) | 階段各部の劣化及び損傷の状況 | <input checked="" type="checkbox"/> 要是正<br><input type="checkbox"/> その他 |
| | | 写真-73<br><br>階段 ノンスリップ欠損<br>4 (21) 床材 剥がれ | |

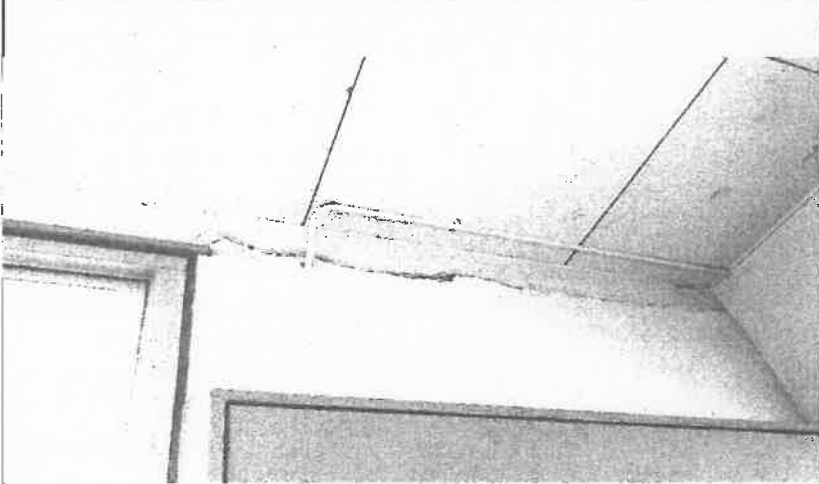
4(10)壁クラック  
4(16)壁塗装剥離  
写真-74

| | | 調査項目 | 調査結果 |
|---|---|---|---|
| | 4 (10) | RC造及びSRC造の壁の室内に面する部分の躯体の劣化及び損傷の状況 | <input checked="" type="checkbox"/> 要是正<br><input type="checkbox"/> その他 |
| | | 写真-74<br><br>壁 クラック<br>4 (16) 塗装浮き | |

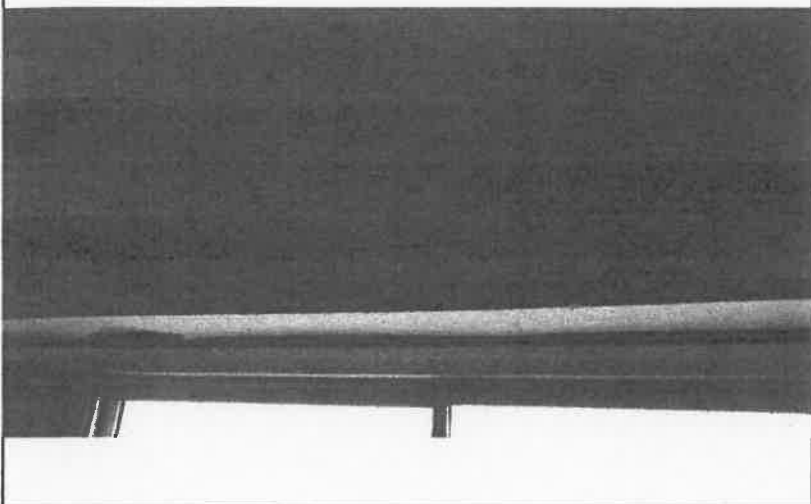
| 部位 | 番号 | 調査項目 | 調査結果 |
|---|---|---|---|
| | | 写真-79 | |

| 部位 | 番号 | 調査項目 | 調査結果 |
|---|---|---|---|
| | 4(10) | RC造及びSRC造の壁の室内に面する部分の躯体の劣化及び損傷の状況 | <input checked="" type="checkbox"/> 要是正<br><input type="checkbox"/> その他 |
| | | 梁 クラック | |

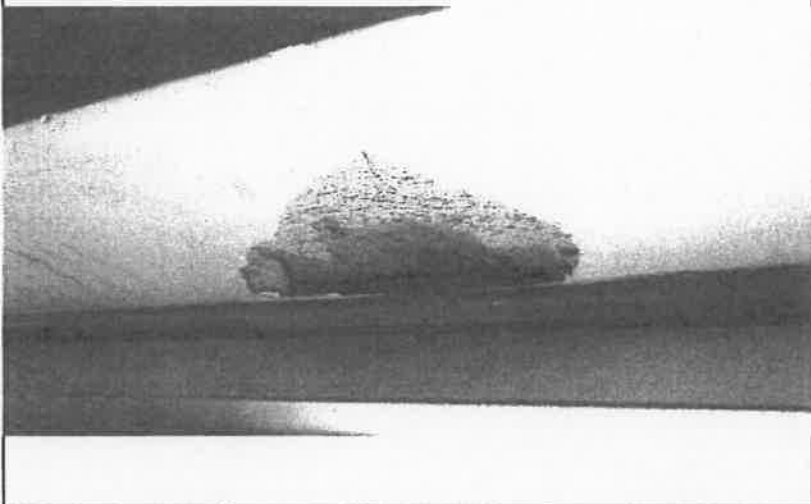
| 部位 | 番号 | 調査項目 | 調査結果 |
|---|---|---|---|
| | | 写真-80 | |

| 部位 | 番号 | 調査項目 | 調査結果 |
|---|---|---|---|
| | 4(10) | RC造及びSRC造の壁の室内に面する部分の躯体の劣化及び損傷の状況 | <input checked="" type="checkbox"/> 要是正<br><input type="checkbox"/> その他 |
| | | 梁 欠損 | |

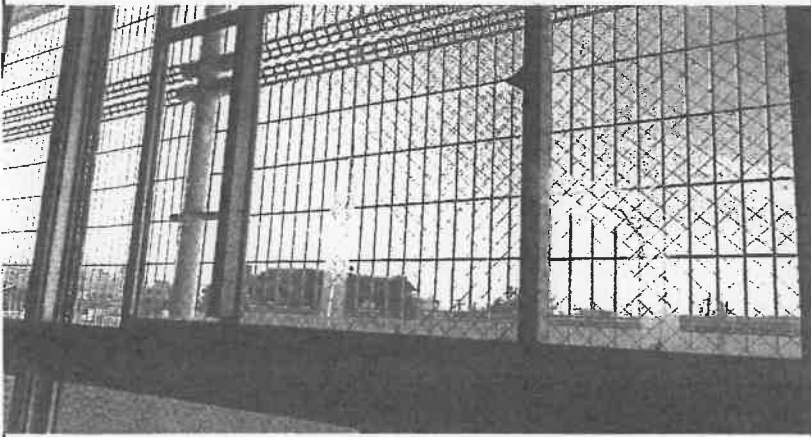
| 部位 | 番号 | 調査項目 | 調査結果 |
|---|---|---|---|
| | | 写真-81 | |

2(15)窓ガラス割れ 写真-81

| 部位 | 番号 | 調査項目 | 調査結果 |
|---|---|---|---|
| | 2(15) | サッシ等の劣化及び損傷の状況 | <input checked="" type="checkbox"/> 要是正<br><input type="checkbox"/> その他 |
| | | 窓 ガラス割れ | |

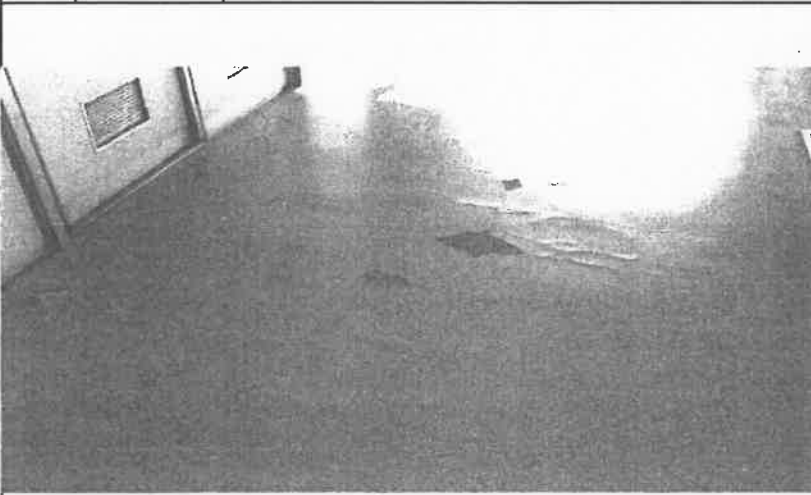
4(21)床材剥がれ 写真-83

| 部位 | 番号 | 調査項目 | 調査結果 |
|---|---|---|---|
| | 4(21) | 部材の劣化及び損傷の状況 | <input checked="" type="checkbox"/> 要是正<br><input type="checkbox"/> その他 |
| | | 特記事項 | 写真-83 |
| | | | 床材 剥がれ |

| 番号 | 調査項目等 | 指摘の具体的内容等 | 改善策の具体的内容等 | 改善(予定)年月 |
|---|---|---|---|---|
| 4(21) | 部材の劣化及び損傷の状況 | 床材剥がれ | 貼替 | 未定 |

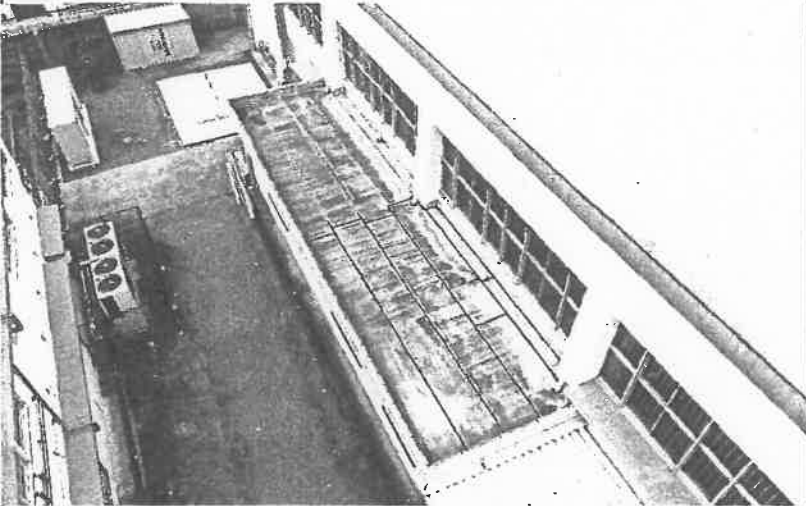
| 部位 | 番号 | 調査項目 | 調査結果 |
|---|---|---|---|
| | 3(1) | 屋上面の劣化及び損傷の状況 | <input checked="" type="checkbox"/> 要是正<br><input type="checkbox"/> その他 |
| | | | 特記事項<br>写真-22<br>防水シート 劣化 |

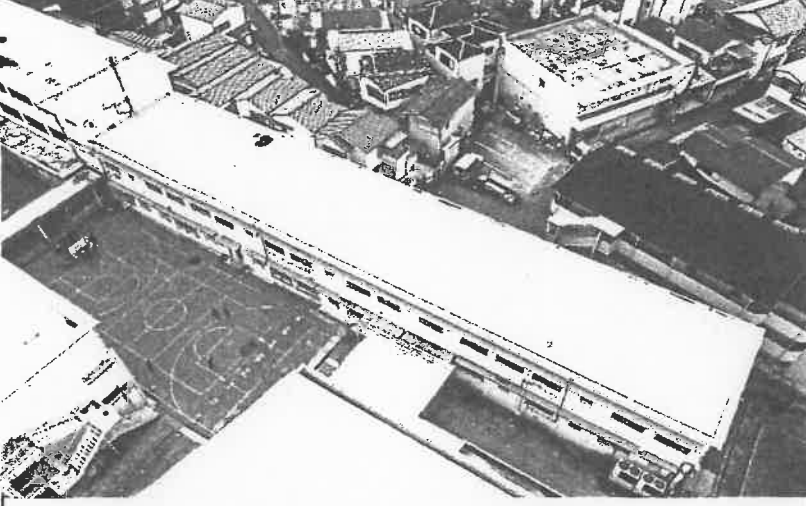
| 部位 | 番号 | 調査項目 | 調査結果 |
|---|---|---|---|
| | 3(1) | 屋上面の劣化及び損傷の状況 | <input checked="" type="checkbox"/> 要是正<br><input type="checkbox"/> その他 |
| | | | 特記事項<br>写真-23<br>防水シート 水溜り跡 |

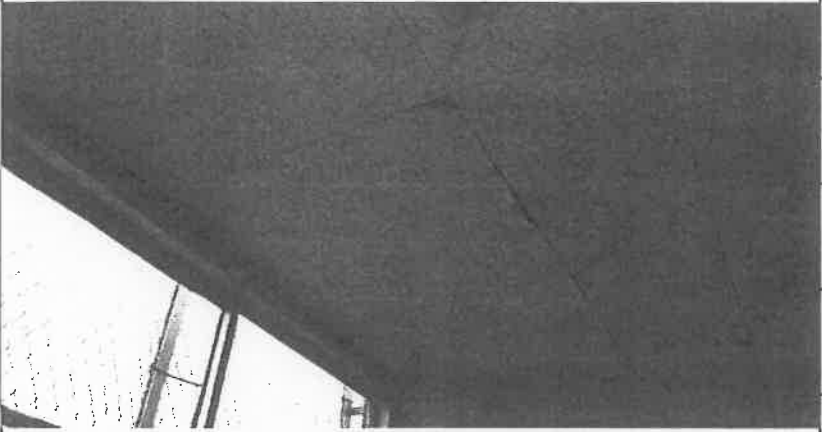
| 部位 | 番号 | 調査項目 | 調査結果 |
|---|---|---|---|
| | | | 写真-52 |

| 部位 | 番号 | 調査項目 | 調査結果 |
|---|---|---|---|
| | 4 (24) | 室内に面する部分の仕上の劣化及び損傷の状況 | <input checked="" type="checkbox"/> 要是正<br><input type="checkbox"/> その他 |
| | | | 天井材 剥がれ |

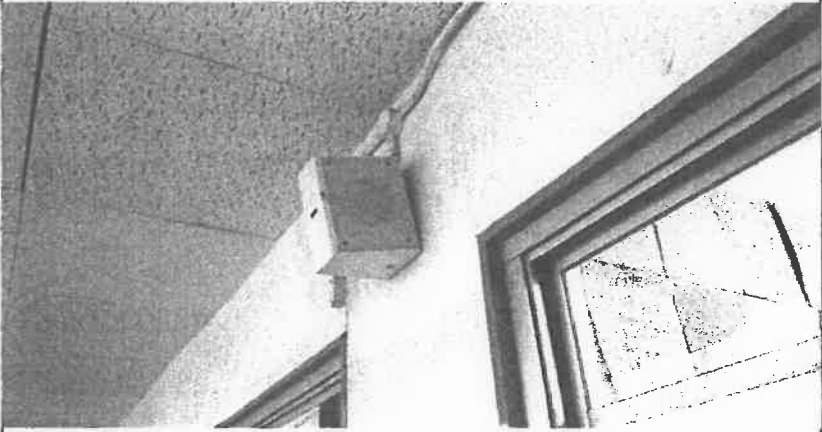
| 部位 | 番号 | 調査項目 | 調査結果 |
|---|---|---|---|
| | | | 写真-53 |

| 部位 | 番号 | 調査項目 | 調査結果 |
|---|---|---|---|
| | 4 (34) | 照明器具、懸垂物等の落下防止対策の状況 | <input checked="" type="checkbox"/> 要是正<br><input type="checkbox"/> その他 |
| | | | スピーカー ぐらつき |

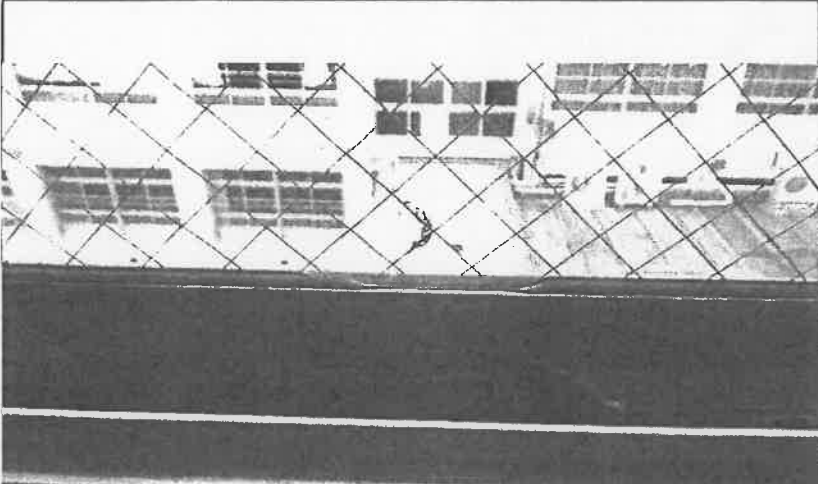
| 部位 | 番号 | 調査項目 | 調査結果 |
|---|---|---|---|
| | | | 写真-57 |

| 部位 | 番号 | 調査項目 | 調査結果 |
|---|---|---|---|
| | 2 (15) | サッシ等の劣化及び損傷の状況 | <input checked="" type="checkbox"/> 要是正<br><input type="checkbox"/> その他 |
| | | | 窓 ガラス割れ |

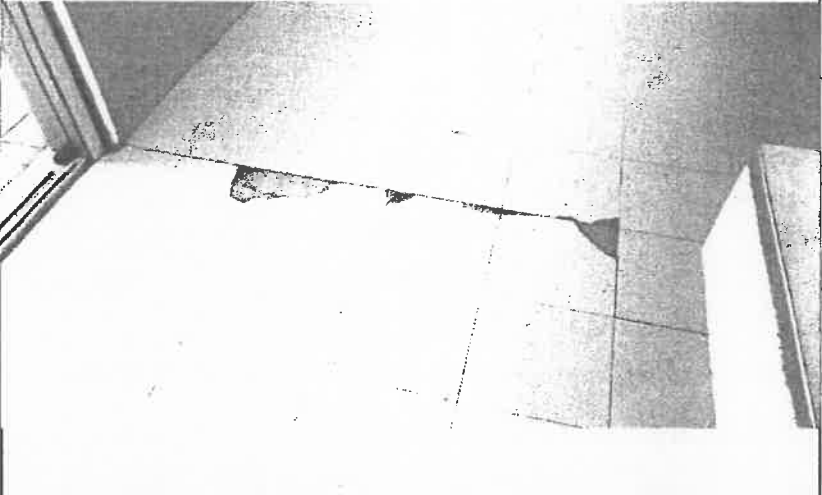
| 部位 | 番号 | 調査項目 | 調査結果 |
|---|---|---|---|
| | | | 写真-58 |

| 部位 | 番号 | 調査項目 | 調査結果 |
|---|---|---|---|
| | 4(21) | 部材の劣化及び損傷の状況 | <input checked="" type="checkbox"/> 要是正<br><input type="checkbox"/> その他 |
| | | | 床材 剥がれ |

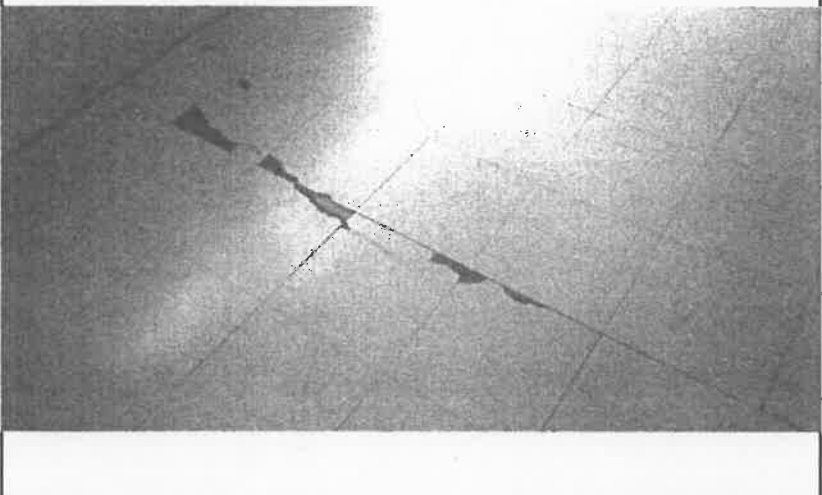
| 部位 | 番号 | 調査項目 | 調査結果 |
|---|---|---|---|
| | | | 写真-59 |

| 部位 | 番号 | 調査項目 | 調査結果 |
|---|---|---|---|
| | 4(21) | 部材の劣化及び損傷の状況 | <input checked="" type="checkbox"/> 要是正<br><input type="checkbox"/> その他 |
| | | | 床材 剥がれ |

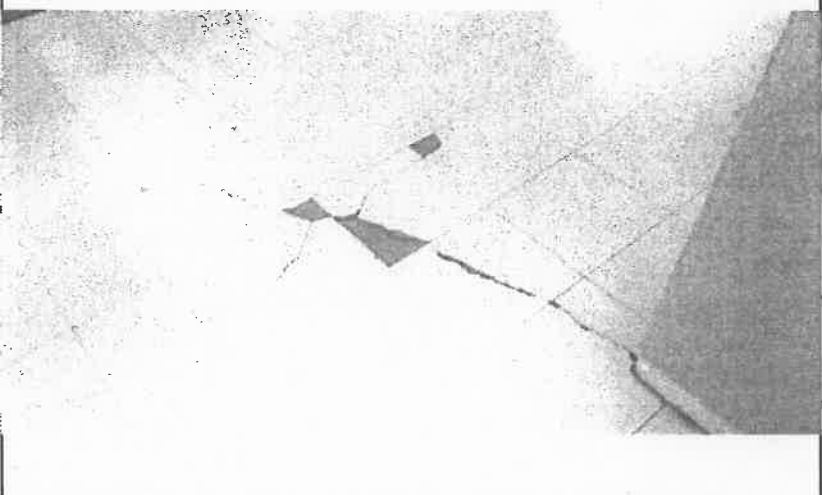
| 部位 | 番号 | 調査項目 | 調査結果 |
|---|---|---|---|
| | | | 写真-60 |

| 部位 | 番号 | 調査項目 | 調査結果 |
|---|---|---|---|
| | 4(21) | 部材の劣化及び損傷の状況 | <input checked="" type="checkbox"/> 要是正<br><input type="checkbox"/> その他 |
| | | | 床材 剥がれ |

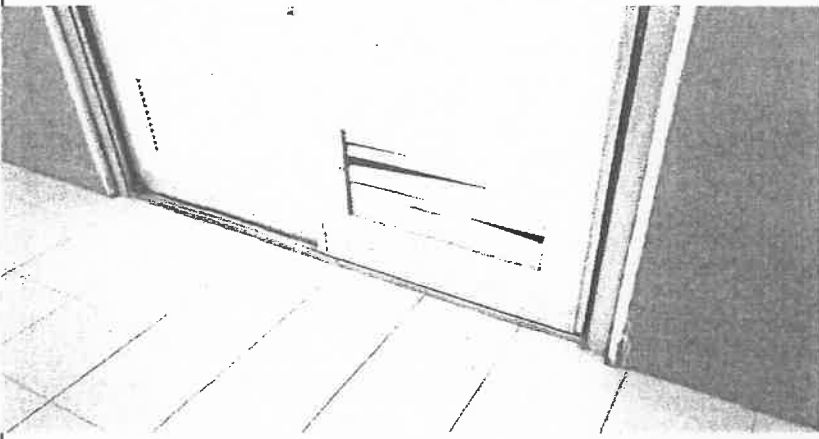
| 部位 | 番号 | 調査項目 | 調査結果 |
|---|---|---|---|
| | | 写真-67 | |

| 部位 | 番号 | 調査項目 | 調査結果 |
|---|---|---|---|
| | 2 (15) | サッシ等の劣化及び損傷の状況 | <input checked="" type="checkbox"/> 要是正<br><input type="checkbox"/> その他 |
| | | 鋼製建具 ガラリ破損 | |

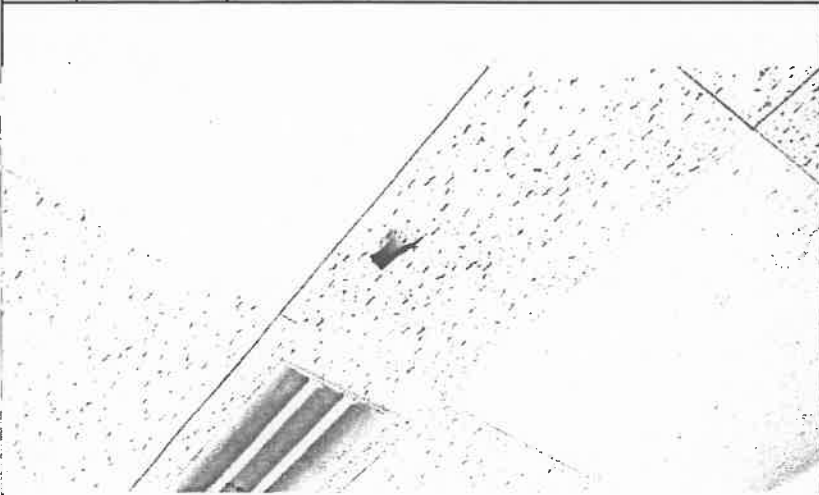
| 部位 | 番号 | 調査項目 | 調査結果 |
|---|---|---|---|
| | | 写真-68 | |

| 部位 | 番号 | 調査項目 | 調査結果 |
|---|---|---|---|
| | 4 (24) | 室内に面する部分の仕上げの劣化及び損傷の状況 | <input checked="" type="checkbox"/> 要是正<br><input type="checkbox"/> その他 |
| | | 天井 ボード破損 | |

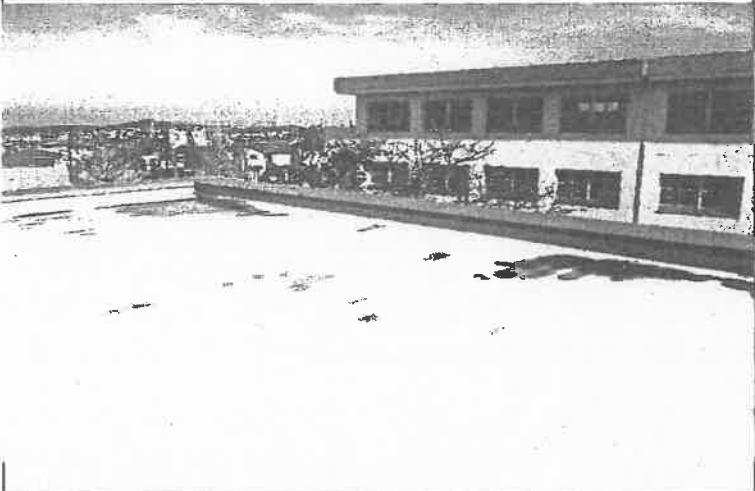
| 部位 | 番号 | 調査項目 | 調査結果 |
|---|---|---|---|
| | | 写真-13 | |

| 部位 | 番号 | 調査項目 | 調査結果 |
|---|---|---|---|
| | 3(1) | 屋上面の劣化及び損傷の状況 | <input checked="" type="checkbox"/> 要是正<br><input type="checkbox"/> その他 |
| | | 防水シート 水溜り跡 | |

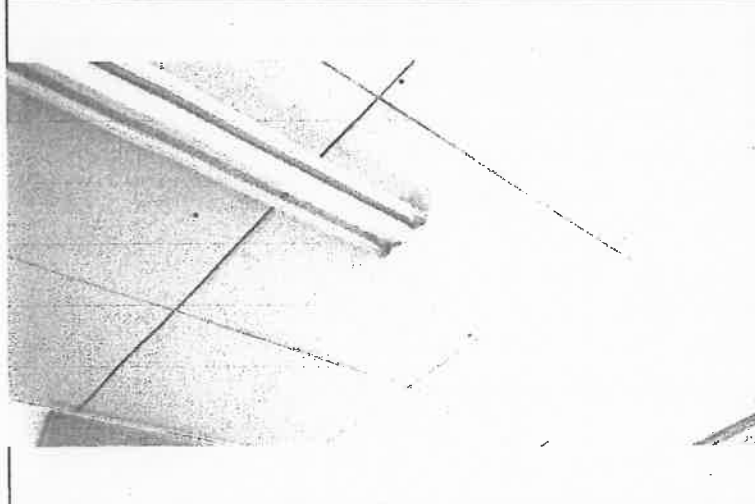
| 部位 | 番号 | 調査項目 | 調査結果 |
|---|---|---|---|
| | | 写真-15 | |

| 部位 | 番号 | 調査項目 | 調査結果 |
|---|---|---|---|
| | 4(24) | 室内に面する部分の仕上の劣化及び損傷の状況 | <input checked="" type="checkbox"/> 要是正<br><input type="checkbox"/> その他 |
| | | 天井 漏水跡 | |

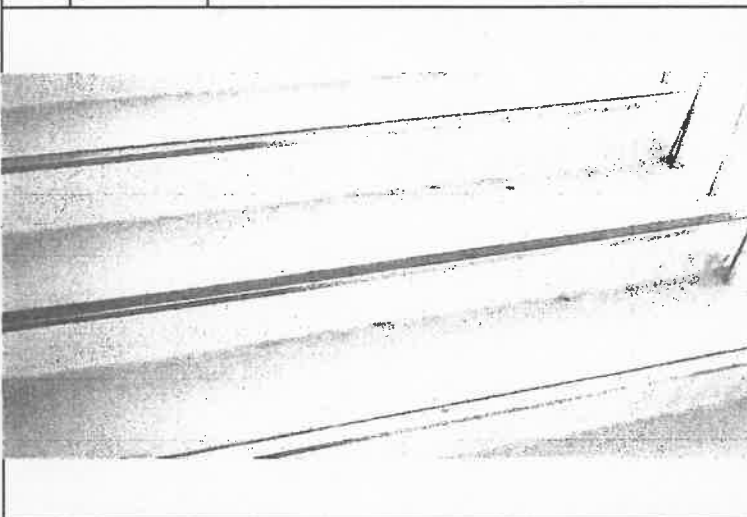
| 部位 | 番号 | 調査項目 | 調査結果 |
|---|---|---|---|
| | | 写真-44 | |

| 部位 | 番号 | 調査項目 | 調査結果 |
|---|---|---|---|
| | 5(15) | 階段各部の劣化及び損傷の状況 | <input checked="" type="checkbox"/> 要是正<br><input type="checkbox"/> その他 |
| | | 階段 ノンスリップ欠損 | |

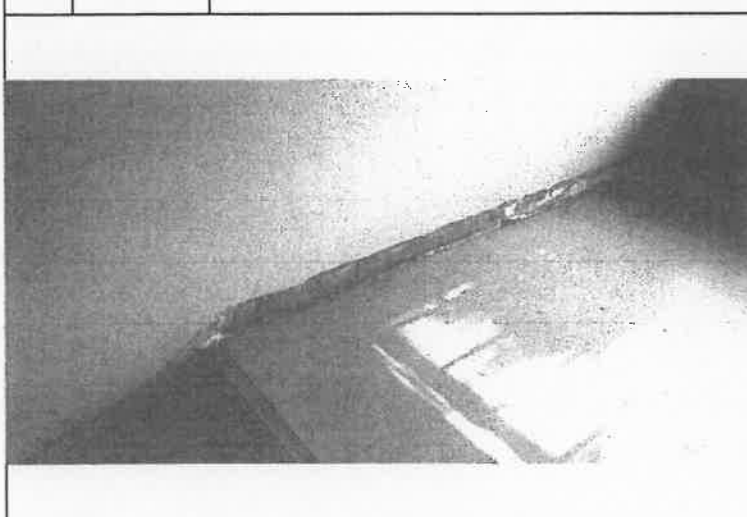
| 部位 | 番号 | 調査項目 | 調査結果 |
|---|---|---|---|
| | | 写真-45 | |

| 部位 | 番号 | 調査項目 | 調査結果 |
|---|---|---|---|
| | 4(16) | 室内に面する部分の仕上げの維持保全の状況 | <input checked="" type="checkbox"/> 要是正<br><input type="checkbox"/> その他 |
| | | 巾木 欠損 | |

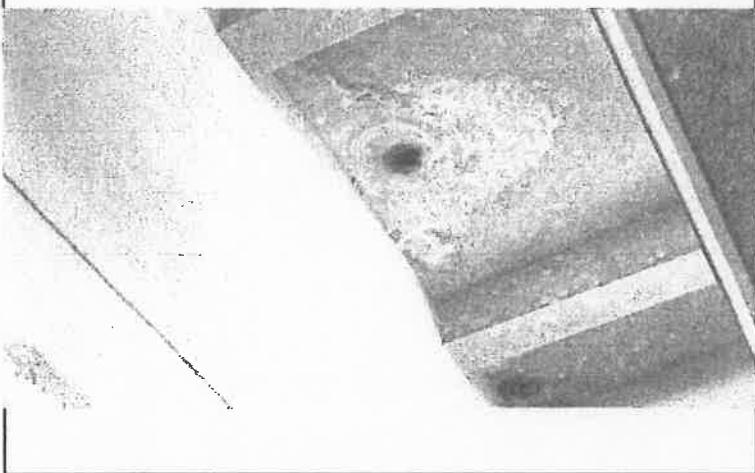
| 部位 | 番号 | 調査項目 | 調査結果 |
|---|---|---|---|
| | | 写真-65 | |

| 部位 | 番号 | 調査項目 | 調査結果 |
|---|---|---|---|
| | 4 (24) | 室内に面する部分の仕上の劣化及び損傷の状況 | <input checked="" type="checkbox"/> 要是正<br><input type="checkbox"/> その他 |
| | | 天井 漏水跡 | |

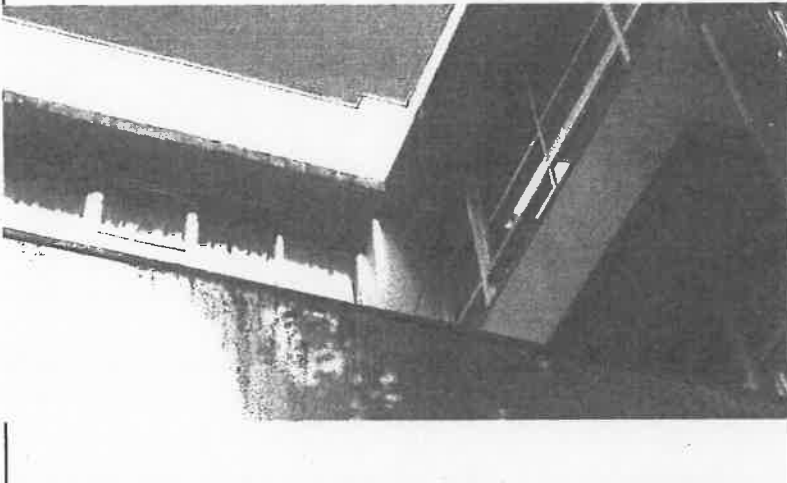
| 部位 | 番号 | 調査項目 | 調査結果 |
|---|---|---|---|
| | | | 写真-11 |

| 部位 | 番号 | 調査項目 | 調査結果 |
|---|---|---|---|
| | 2(11) | タイル、石貼り等（乾式工法によるものを除く。）、珪藻土等の劣化及び損傷の状況 | <input checked="" type="checkbox"/> 要是正<br><input type="checkbox"/> その他 |
| | | | 軒裏 塗装剥離 |

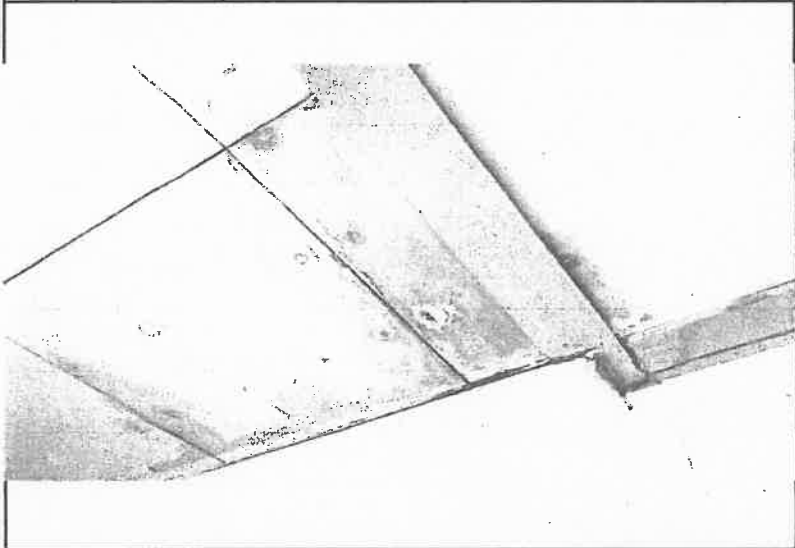
| 部位 | 番号 | 調査項目 | 調査結果 |
|---|---|---|---|
| | | 写真-38 | |

| 部位 | 番号 | 調査項目 | 調査結果 |
|---|---|---|---|
| | 4(24) | 室内に面する部分の仕上げの劣化及び損傷の状況 | <input checked="" type="checkbox"/> 要是正<br><input type="checkbox"/> その他 |
| | | 天井 漏水跡 | |

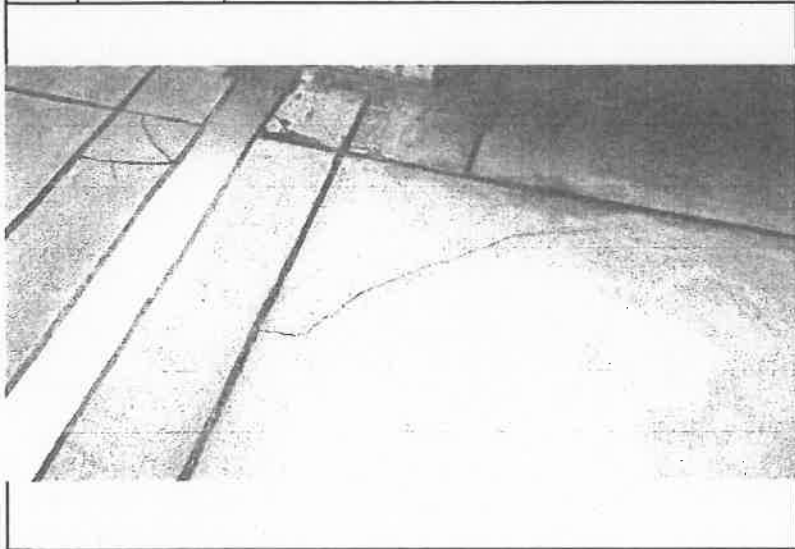
| 部位 | 番号 | 調査項目 | 調査結果 |
|---|---|---|---|
| | | 写真-39 | |

| 部位 | 番号 | 調査項目 | 調査結果 |
|---|---|---|---|
| | 4(19) | RC造及びSRC造の床躯体の劣化及び損傷の状況 | <input checked="" type="checkbox"/> 要是正<br><input type="checkbox"/> その他 |
| | | 床 クラック | |

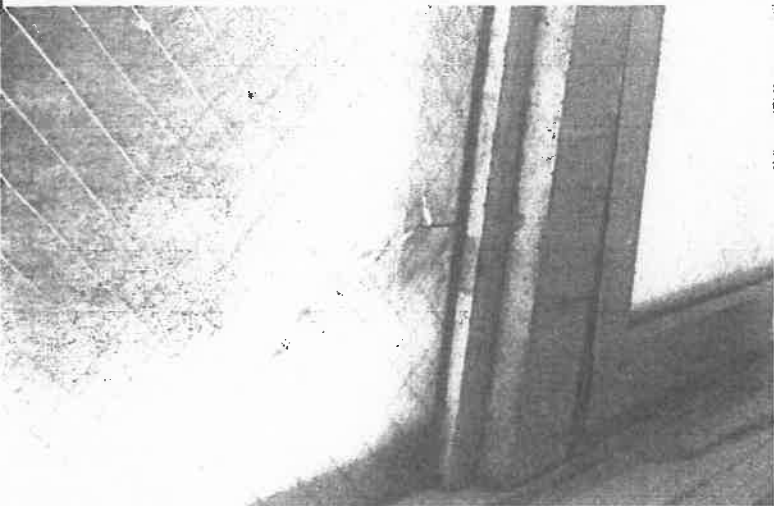
| 部位 | 番号 | 調査項目 | 調査結果 |
|---|---|---|---|
| | | 写真-40 | |

| 部位 | 番号 | 調査項目 | 調査結果 |
|---|---|---|---|
| | 2 (15) | サッシ等の劣化及び損傷の状況 | <input checked="" type="checkbox"/> 要是正<br><input type="checkbox"/> その他 |
| | | 窓 ガラス割れ | |

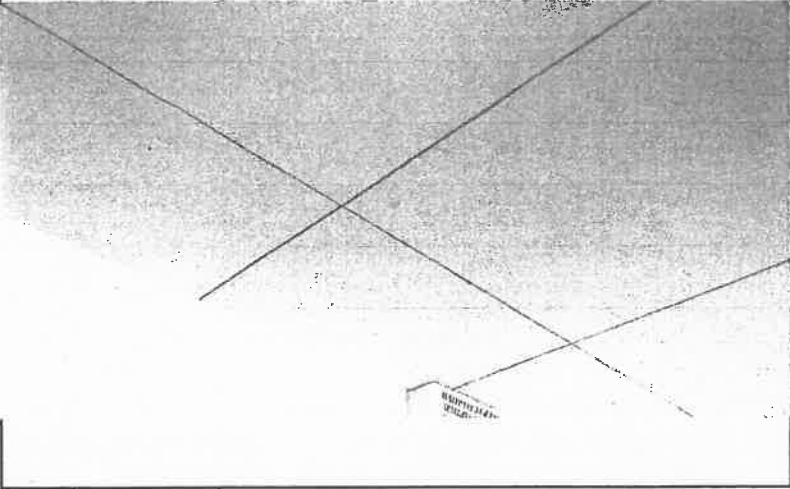
| 部位 | 番号 | 調査項目 | 調査結果 |
|---|---|---|---|
| | | 写真-43 | |

| 部位 | 番号 | 調査項目 | 調査結果 |
|---|---|---|---|
| | 4(24) | 室内に面する部分の仕上の劣化及び損傷の状況 | <input checked="" type="checkbox"/> 要是正<br><input type="checkbox"/> その他 |
| | | 天井ボード 破損 | |

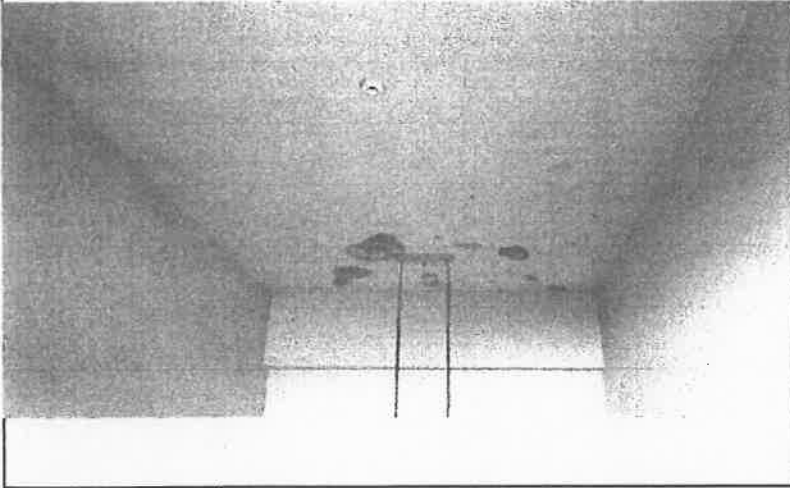
| 部位 | 番号 | 調査項目 | 調査結果 |
|---|---|---|---|
| | | 写真-44 | |

| 部位 | 番号 | 調査項目 | 調査結果 |
|---|---|---|---|
| | 4(24) | 室内に面する部分の仕上の劣化及び損傷の状況 | <input checked="" type="checkbox"/> 要是正<br><input type="checkbox"/> その他 |
| | | 天井 漏水跡 | |

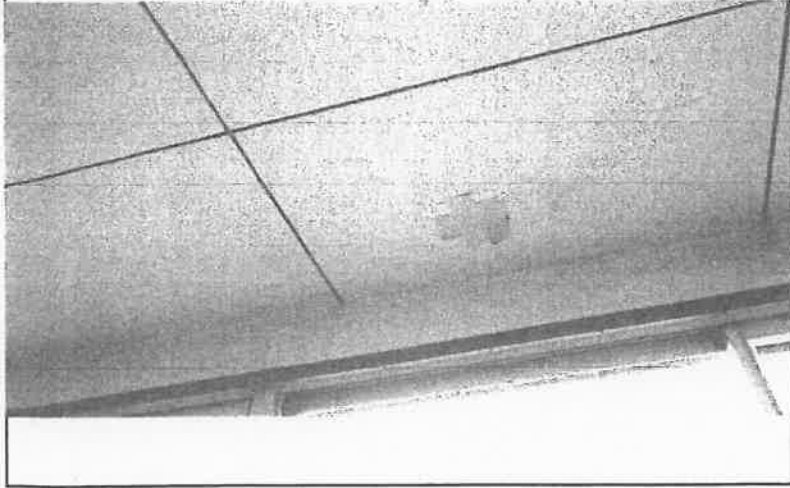
| 部位 | 番号 | 調査項目 | 調査結果 |
|---|---|---|---|
| | | 写真-45 | |

| 部位 | 番号 | 調査項目 | 調査結果 |
|---|---|---|---|
| | 4(24) | 室内に面する部分の仕上の劣化及び損傷の状況 | <input checked="" type="checkbox"/> 要是正<br><input type="checkbox"/> その他 |
| | | 天井ボード 穴 | |

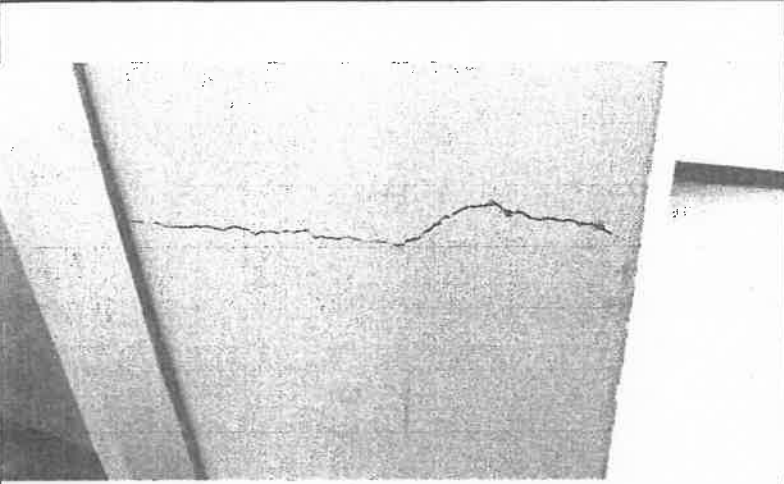
| 部位 | 番号 | 調査項目 | 調査結果 |
|---|---|---|---|
| | | 写真-46 | |

| 部位 | 番号 | 調査項目 | 調査結果 |
|---|---|---|---|
| | 4(10) | RC造及びSRC造の壁の室内に面する部分の躯体の劣化及び損傷の状況 | <input checked="" type="checkbox"/> 要是正<br><input type="checkbox"/> その他 |
| | | 柱 クラック | |

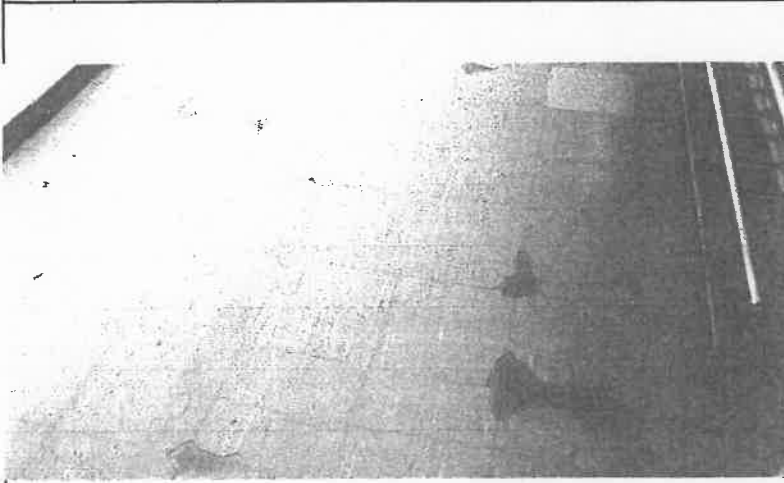
| 部位 | 番号 | 調査項目 | 調査結果 |
|---|---|---|---|
| | | 写真-48 | |

| 部位 | 番号 | 調査項目 | 調査結果 |
|---|---|---|---|
| | 4(19) | RC造及びSRC造の床躯体の劣化及び損傷の状況 | <input checked="" type="checkbox"/> 要是正<br><input type="checkbox"/> その他 |
| | | 床 クラック多数 | |

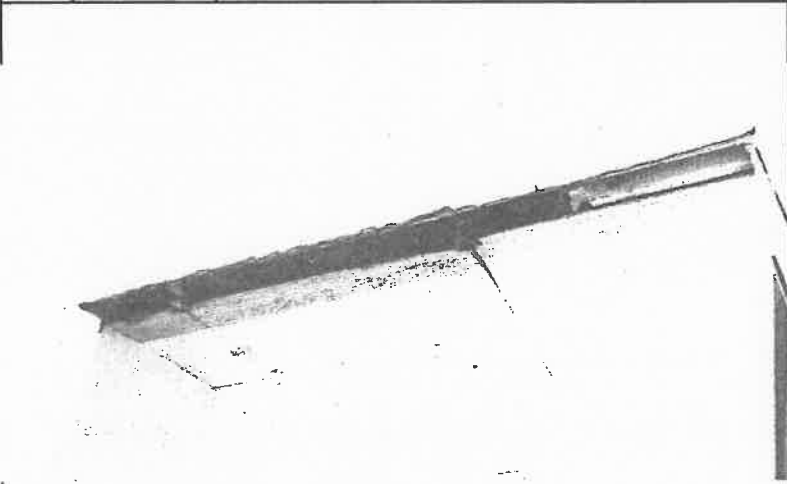
| 部位 | 番号 | 調査項目 | 調査結果 |
|---|---|---|---|
| | | 写真-53 | |

| 部位 | 番号 | 調査項目 | 調査結果 |
|---|---|---|---|
| | 4(24) | 室内に面する部分の仕上の劣化及び損傷の状況 | <input checked="" type="checkbox"/> 要是正<br><input type="checkbox"/> その他 |
| | | EXP. Jカバー欠損 | |
