定期調査報告書(建築物)  
(第一面)

建築基準法第12条第1項の規定による定期調査の結果を報告します。  
なお、この報告書に記載の事項は、事実と相違ありません。

大阪府貝塚市長 酒井 了

| | ロ. 氏名 | 貝塚市教育委員会教育長 鈴木 司郎 |

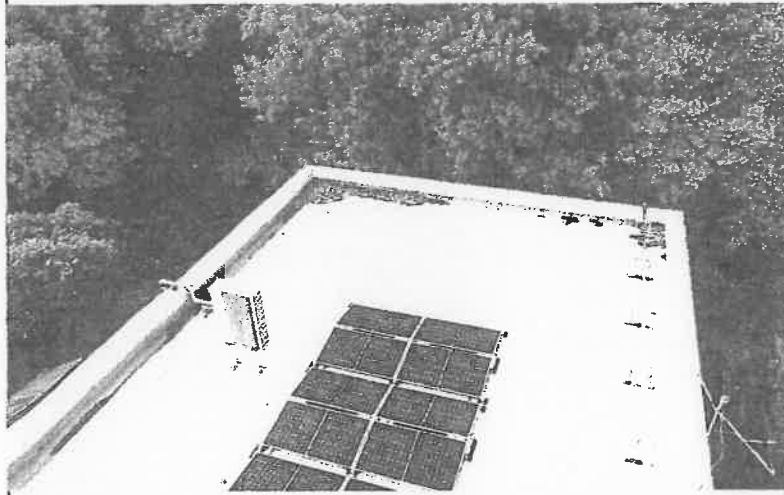
| 部位 | 番号 | 調査項目 | 調査結果 |
|---|---|---|---|
| | | 写真-60 | |

| 部位 | 番号 | 調査項目 | 調査結果 |
|---|---|---|---|
| | 3(5) | 排水溝（ドレーンを含む。）の劣化及び損傷の状況 | <input checked="" type="checkbox"/> 要是正<br><input type="checkbox"/> その他 |
| | | 屋上 落ち葉堆積、排水不良 | |

| 番号 | 調査項目等 | 指摘の具体的内容等 | 改善策の具体的内容等 | 改善(予定)年月 |
|---|---|---|---|---|
| 3(5) | 排水溝(ドレーンを含む。)の劣化及び損傷の状況 | 排水不良 | 清掃 | 未定 |
