定期調査報告書(建築物)  
(第一面)

| | ハ. 名称 | ひと・ふれあいセンター |

| 1. 調査及び<br>検査の状況 | イ. 今回の調査 | 令和 4 年 11 月 24 日実施 |

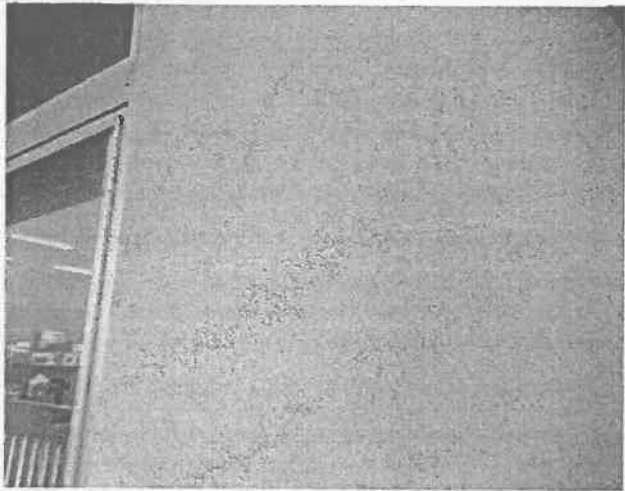
| 部位 | 番号 | 調査項目 | 調査結果 |
|---|---|---|---|
| | 2(10) | RC造及びSRC造の外壁躯体の劣化及び損傷の状況 | <input checked="" type="checkbox"/> 要是正<br><input type="checkbox"/> その他 |

| 部位 | 番号 | 調査項目 | 調査結果 |
|---|---|---|---|
| | | 特記事項<br>外壁部に浮き・クラック多数有り。露筋箇所有り。<br>（別紙添付図面参照） | |

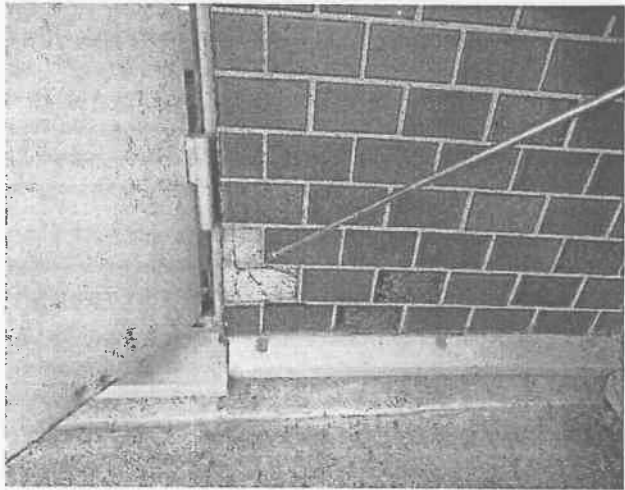
| 部位 | 番号 | 調査項目 | 調査結果 |
|---|---|---|---|
| | 2(11) | タイル、石貼り等（乾式工法によるものを除く。）、モルタル等の劣化及び損傷の状況 | <input checked="" type="checkbox"/> 要是正<br><input type="checkbox"/> その他 |

| 部位 | 番号 | 調査項目 | 調査結果 |
|---|---|---|---|
| | | 特記事項<br>外壁タイル部に浮き・剥落有り。<br>全面打診調査未実施。<br>（別紙添付図面参照） | |

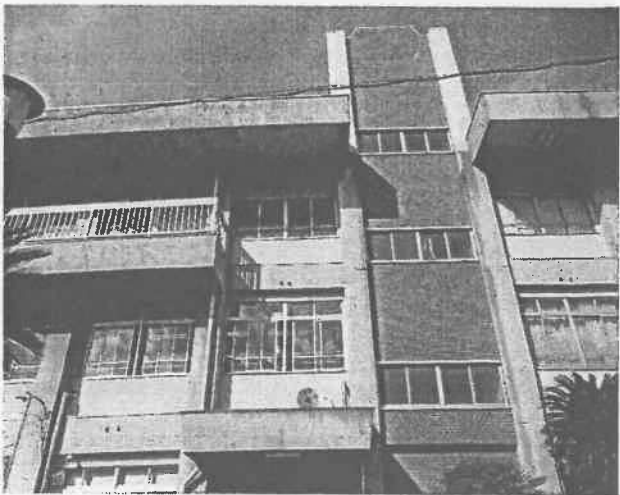
| 部位 | 番号 | 調査項目 | 調査結果 |
|---|---|---|---|
| | 2(11) | タイル、石貼り等（乾式工法によるものを除く。）、モルタル等の劣化及び損傷の状況 | <input checked="" type="checkbox"/> 要是正<br><input type="checkbox"/> その他 |

| 部位 | 番号 | 調査項目 | 調査結果 |
|---|---|---|---|
| | | 特記事項<br>外壁タイル部に浮き・剥落有り。<br>全面打診調査未実施。<br>（別紙添付図面参照） | |

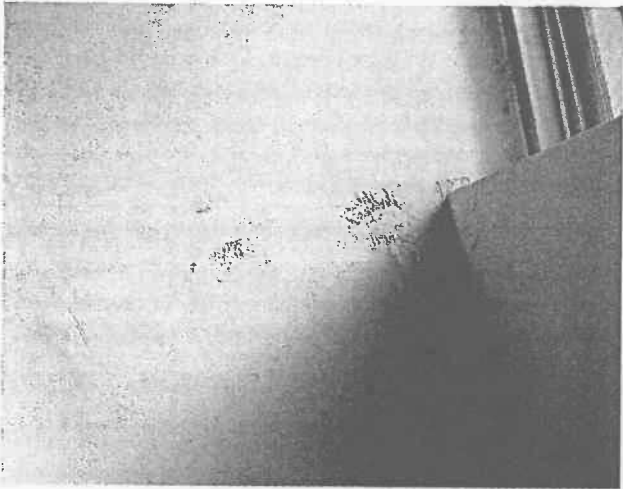
| 部位 | 番号 | 調査項目 | 調査結果 |
|---|---|---|---|
| | 4(10) | RC造及びSRC造の壁の室内に面する部分の躯体の劣化及び損傷の状況 | <input checked="" type="checkbox"/> 要是正<br><input type="checkbox"/> その他 |

| 部位 | 番号 | 調査項目 | 調査結果 |
|---|---|---|---|
| | | 特記事項 | 壁面部に浮き・クラック箇所有り。<br>(別紙添付図面参照) |

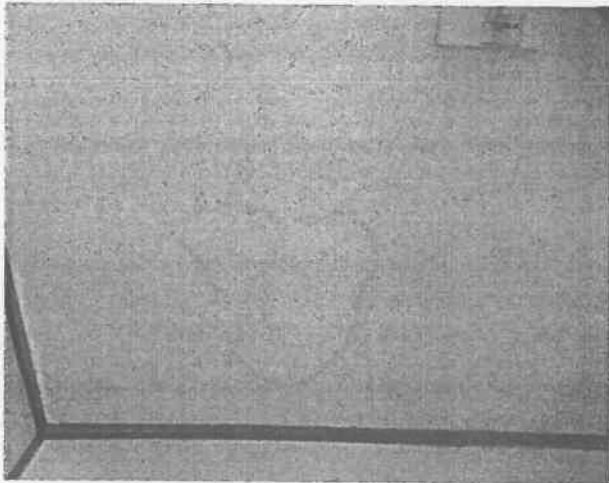
| 部位 | 番号 | 調査項目 | 調査結果 |
|---|---|---|---|
| | 4(24) | 室内に面する部分の仕上げの劣化及び損傷の状況 | <input checked="" type="checkbox"/> 要是正<br><input type="checkbox"/> その他 |

| 部位 | 番号 | 調査項目 | 調査結果 |
|---|---|---|---|
| | | 特記事項 | 天井仕上材に漏水跡・破損有り。<br>(別紙添付図面参照) |

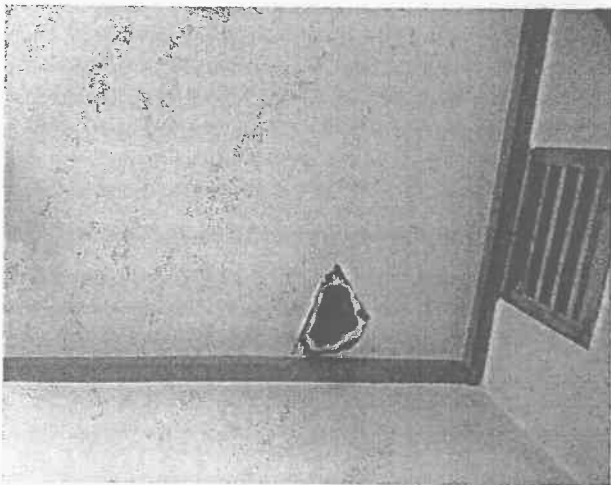
| 部位 | 番号 | 調査項目 | 調査結果 |
|---|---|---|---|
| | 4(24) | 室内に面する部分の仕上げの劣化及び損傷の状況 | <input checked="" type="checkbox"/> 要是正<br><input type="checkbox"/> その他 |

| 部位 | 番号 | 調査項目 | 調査結果 |
|---|---|---|---|
| | | 特記事項<br>天井仕上材に漏水跡・破損有り。<br>(別紙添付図面参照) | |

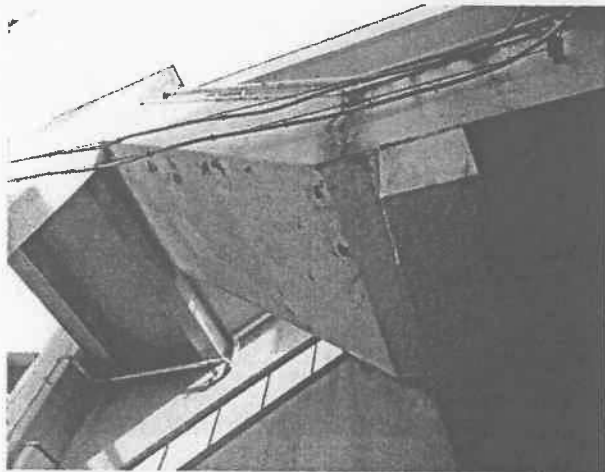
| 部位 | 番号 | 調査項目 | 調査結果 |
|---|---|---|---|
| | 5(15) | 階段各部の劣化及び損傷の状況 | <input checked="" type="checkbox"/> 要是正<br><input type="checkbox"/> その他 |

| 部位 | 番号 | 調査項目 | 調査結果 |
|---|---|---|---|
| | | 特記事項<br>屋外階段の軒天部に浮き箇所有り。<br>(別紙添付図面参照) | |

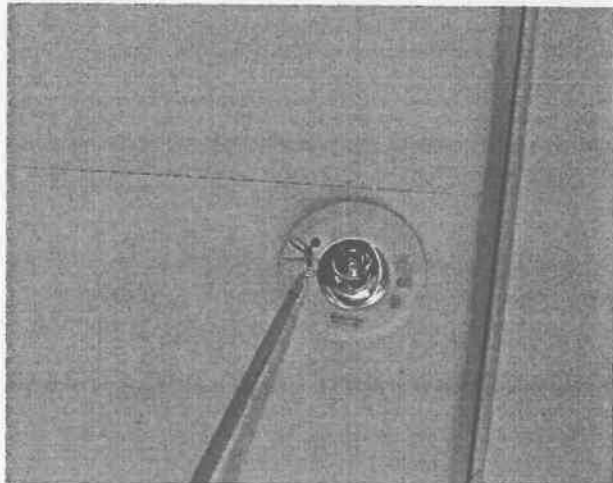
| 部位 | 番号 | 調査項目 | 調査結果 |
|---|---|---|---|
| | 5(39) | 非常用の照明装置の作動の状況 | <input checked="" type="checkbox"/> 要是正<br><input type="checkbox"/> その他 |

| 部位 | 番号 | 調査項目 | 調査結果 |
|---|---|---|---|
| | | 特記事項<br>非常照明の不点灯箇所有り。<br>(別紙添付図面参照) | |

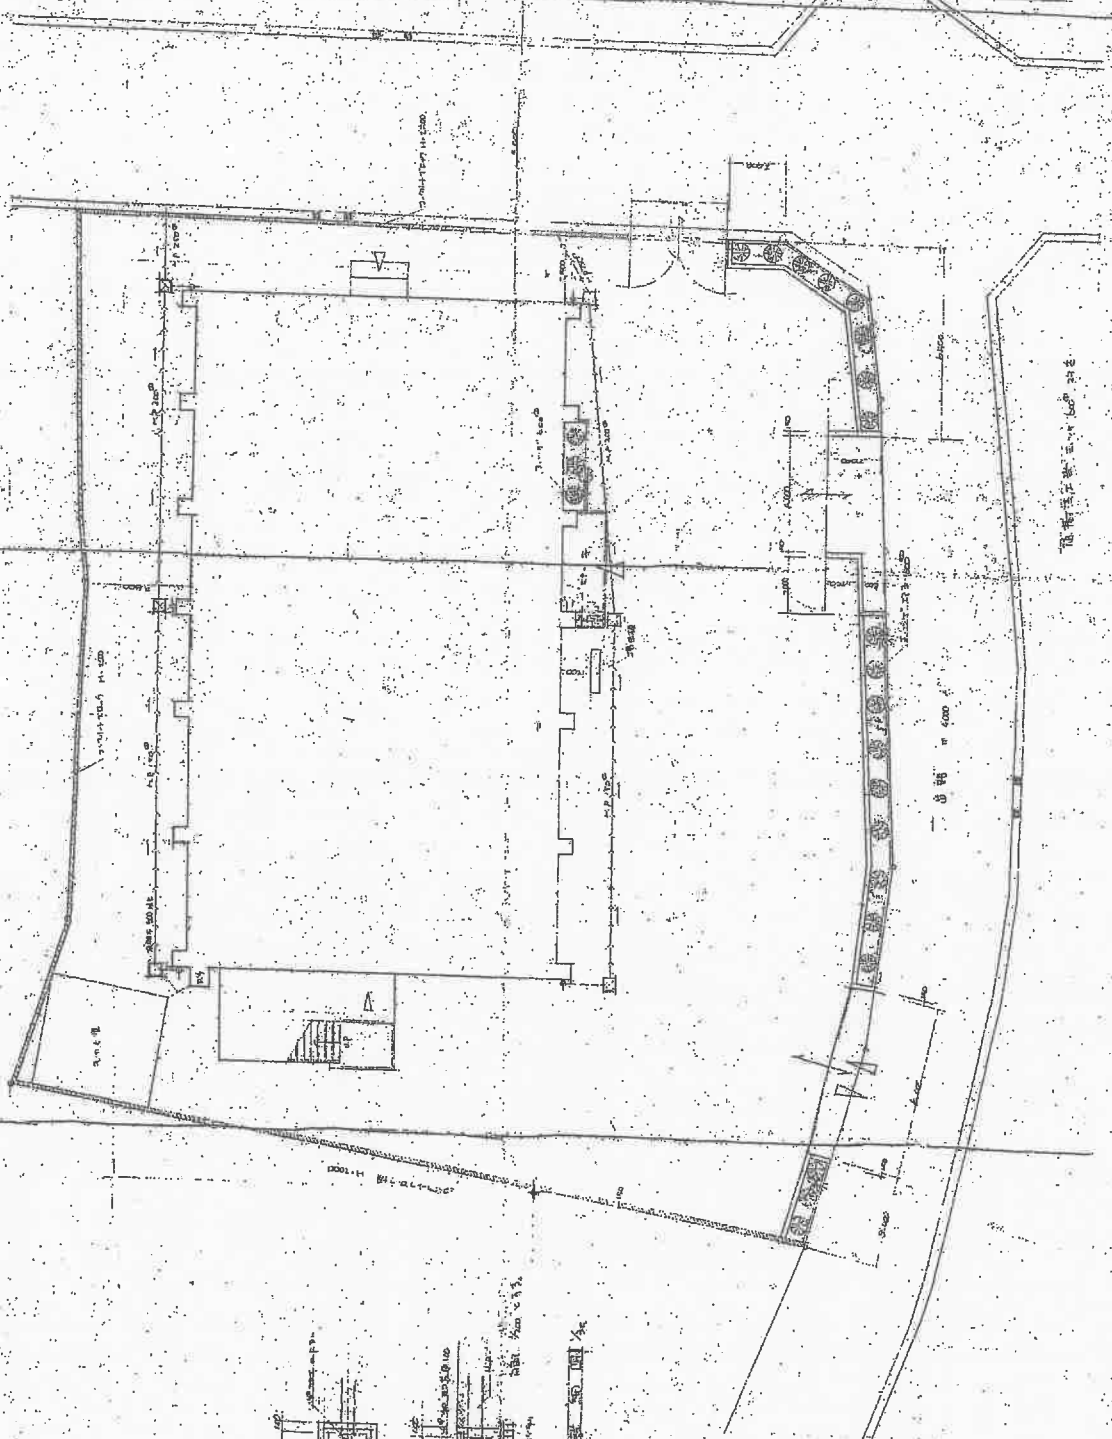
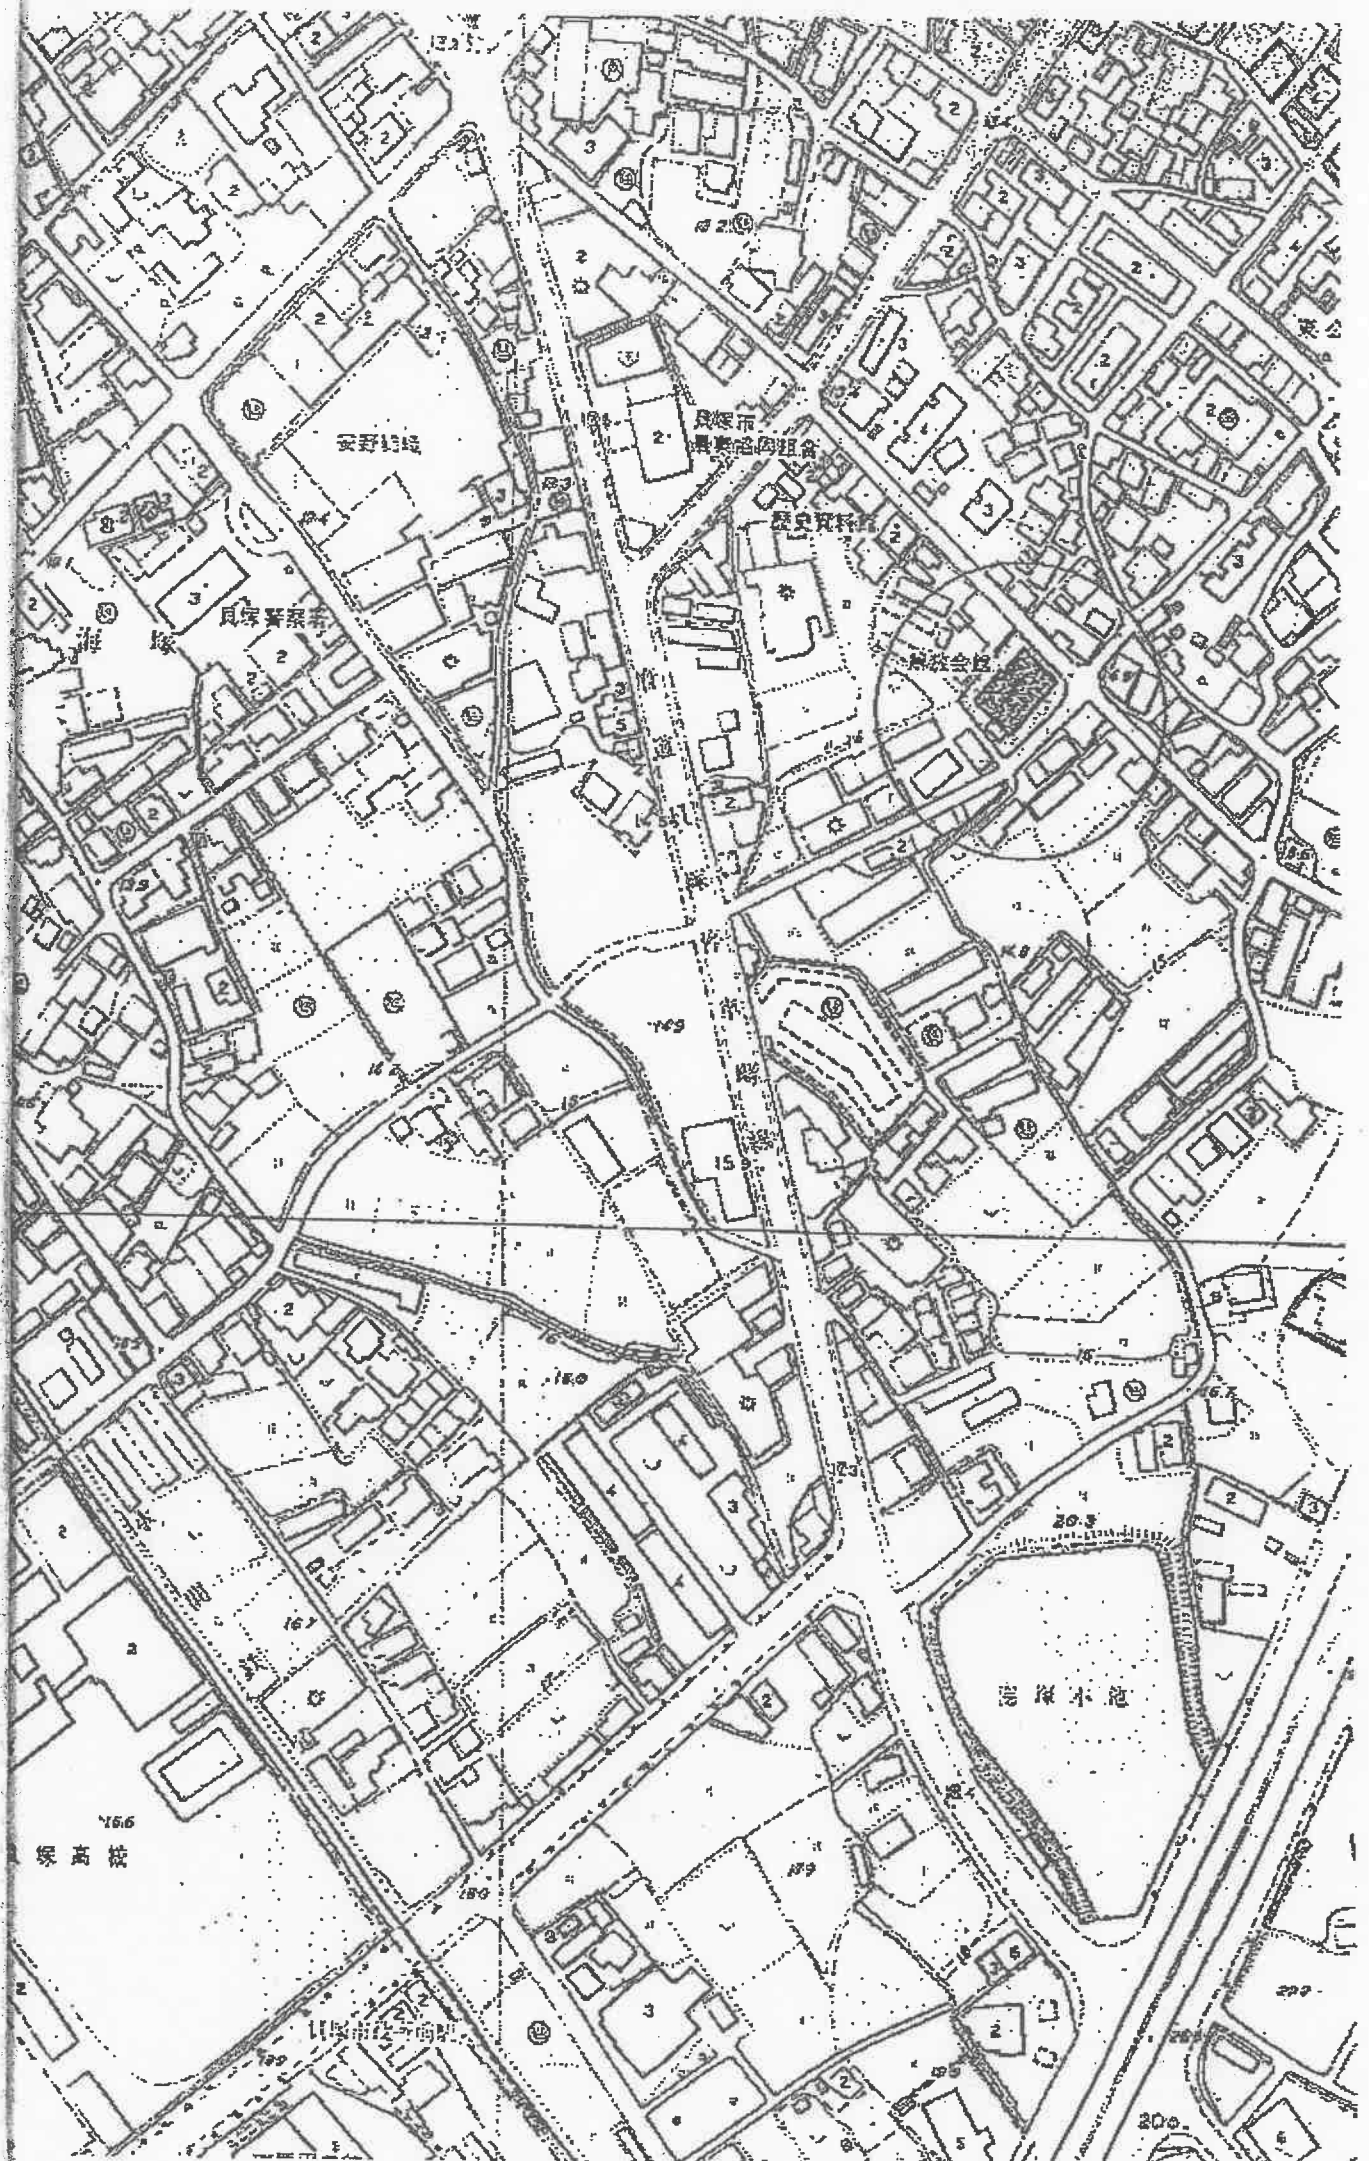
○:4(10)壁面部に浮き・クラック多数有り。

○:4(24)天井仕上材の破損及び漏水跡有り。

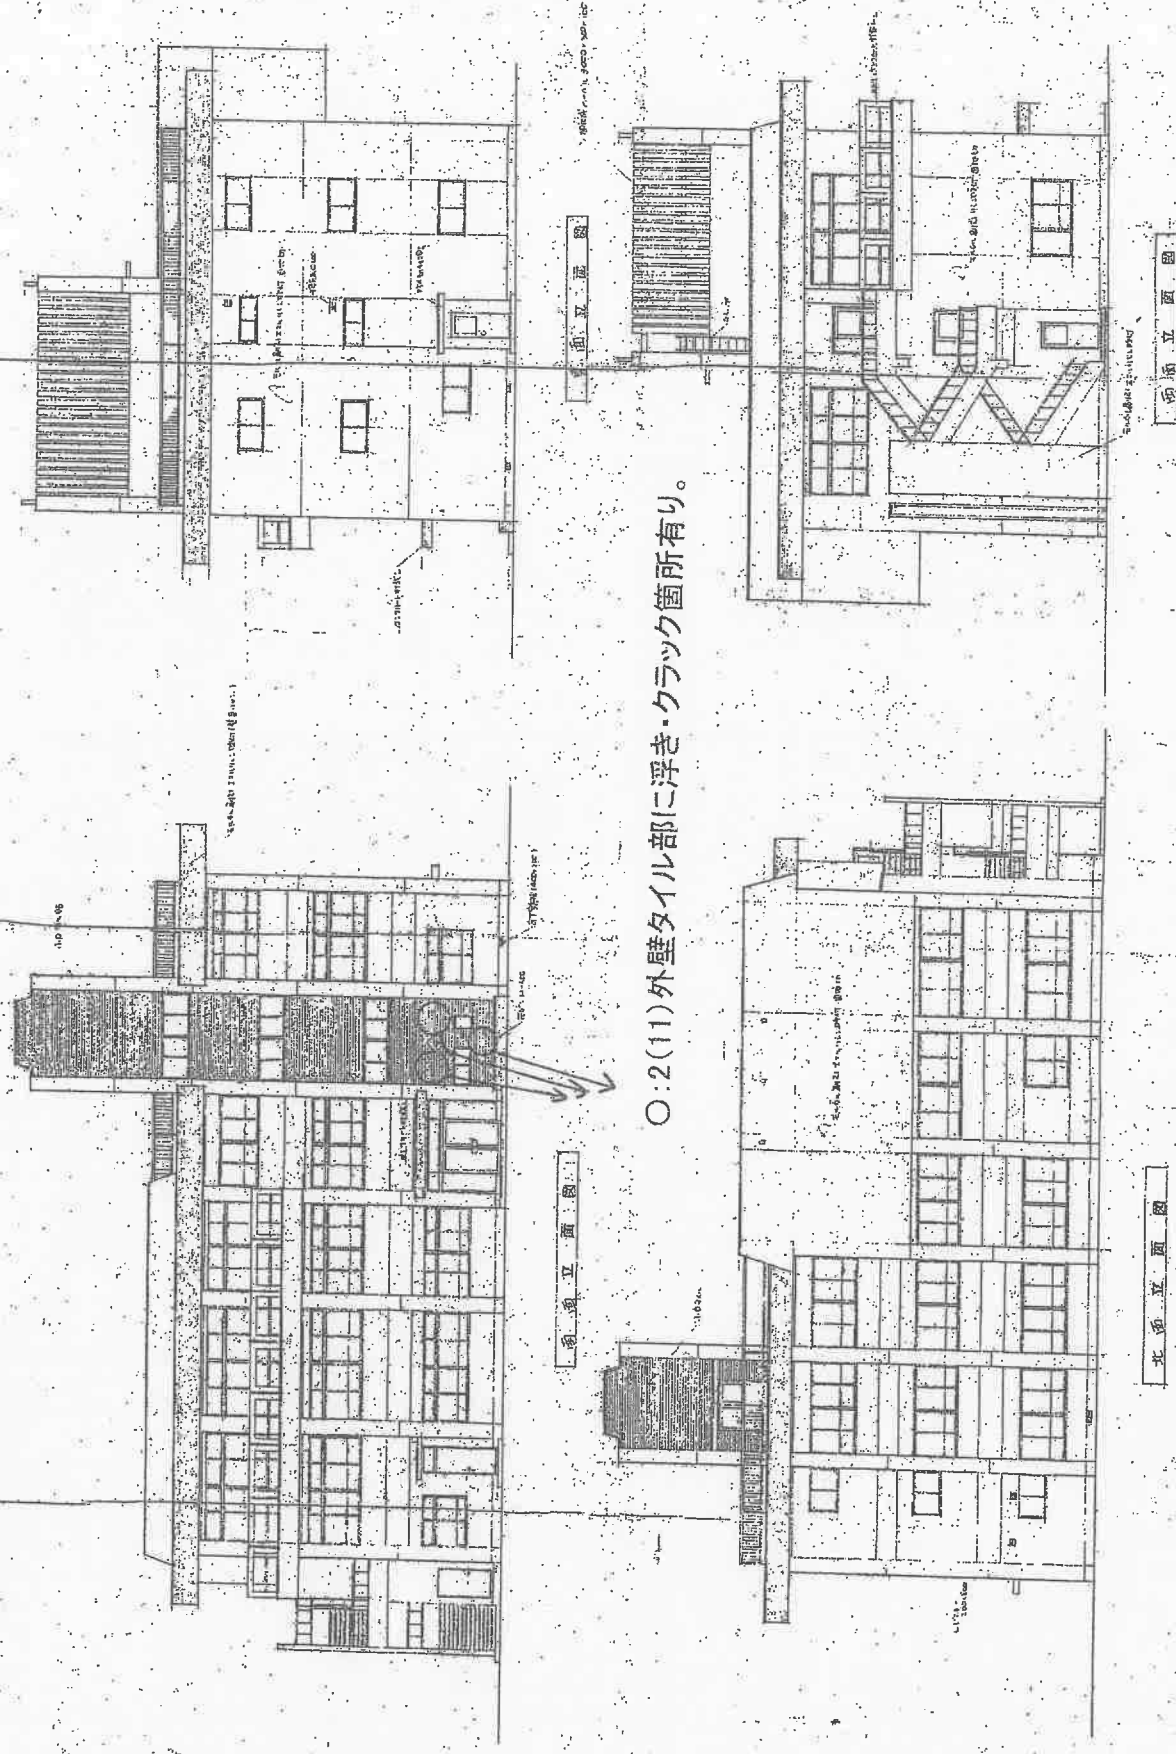
○:2(11)外壁タイル部に浮き・クラック箇所有り。

○:2(11)外壁タイル部全面打診調査未実施。
