貝塚市公共建築物個別施設計画

(子育て関連施設編)

2021年3月
(2022年11月 一部改訂)
貝 塚 市

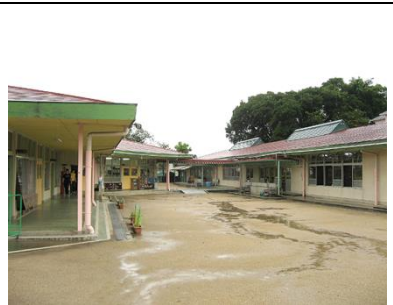
4.木島認定こども園

- 1973年竣工の平屋建ての幼保連携型認定こども園である。
- 新耐震基準の導入以前に建設した施設で、耐震診断の結果、耐震強度が不足しており、耐震補強に合わせ大規模な改修を予定している。
- 災害時の避難所補完施設となっている。

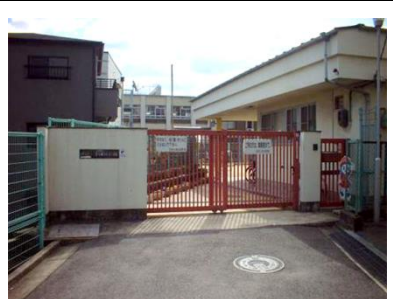
5.旧津田幼稚園

- 1969年竣工の平屋建ての施設である。
- 津田幼稚園が廃園となった後、津田認定こども園の改修等工事期間中に仮園舎として使用していたが、現在は使用していない。
- 建設後51年が経過し、老朽化が激しく解体を予定している。

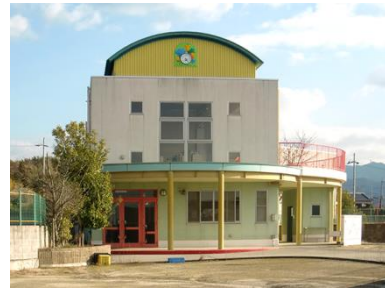
6.すくすく子ども館

- 2004年竣工の2階建ての施設である。
- 民間の保育所として使用していた施設を譲り受け、2016年度から1階を幼児教室、2階を子育て支援センターとして使用している。
- 建設後16年を経過し、施設・設備とも老朽化が見受けられる。
