貝塚市公共建築物個別施設計画 (その他施設編)

2021年3月
貝塚市

①衛生事業所【2020年7月点検実施】

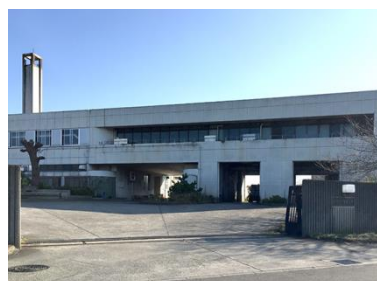
1.衛生事業所

- 1982年竣工の地下1階・地上2階のし尿処理施設である。
- 処理能力は158KL/日で処理方式は好気性消化方式で生し尿と浄化槽汚泥を処理している。

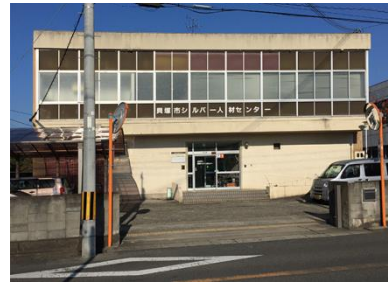
2.合同センター

- 1964年竣工の2階建ての施設で、各種団体の事務所がある。
- 新耐震基準の導入以前に建設した施設で、耐震強度については耐震診断が未実施であるため、耐震性能が確保されているとまでは言えない。

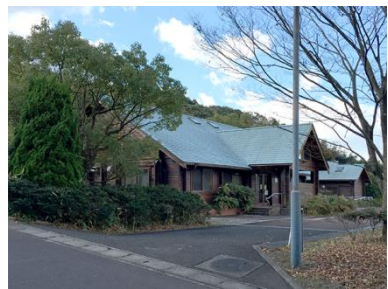
4.公園墓地管理棟

- 1992年竣工の平屋建ての施設で、貝塚市公園墓地の管理・受付を行っている。
- 事務室、会議室、休養室、物置兼書庫、流し台、トイレの設備がある。
- 建設後30年近く経過し、各所に不具合が生じてきており、部分的に修繕が必要である。

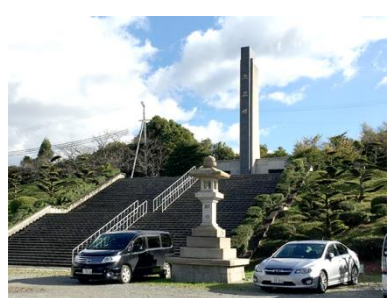
5.忠霊塔

- 1958年竣工の慰霊施設である。
- 高さ約16.2メートルの塔下には戦争で亡くなられた1,200余名のかたの遺骨や遺留品が埋葬され、納骨堂の壁面には名前が刻まれている。
- 耐震診断が未実施であるため、耐震性能が確保されているとまでは言えない。

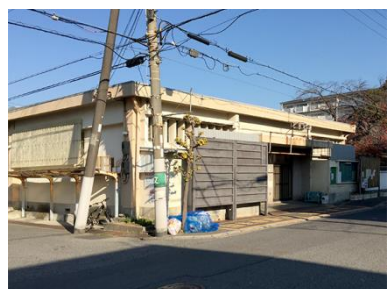
6.東共同浴場

- 1967年竣工の公衆浴場である。
- 新耐震基準の導入以前に建設した施設で、耐震強度については耐震診断が未実施であるため、耐震性能が確保されているとまでは言えない。

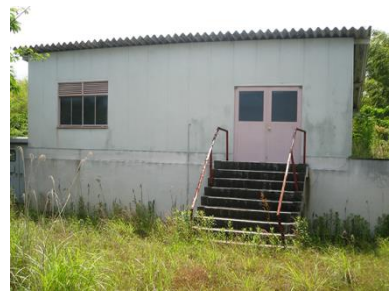
11.旧水間ポンプ場

○1969年竣工の施設で、受水槽とポンプ室がある。

○2007年に廃止となっている。
