テンプス

2012年（平成24年）48号

江戸時代文化8年の水間寺本堂再建

平成 23 年度の埋蔵文化財調査

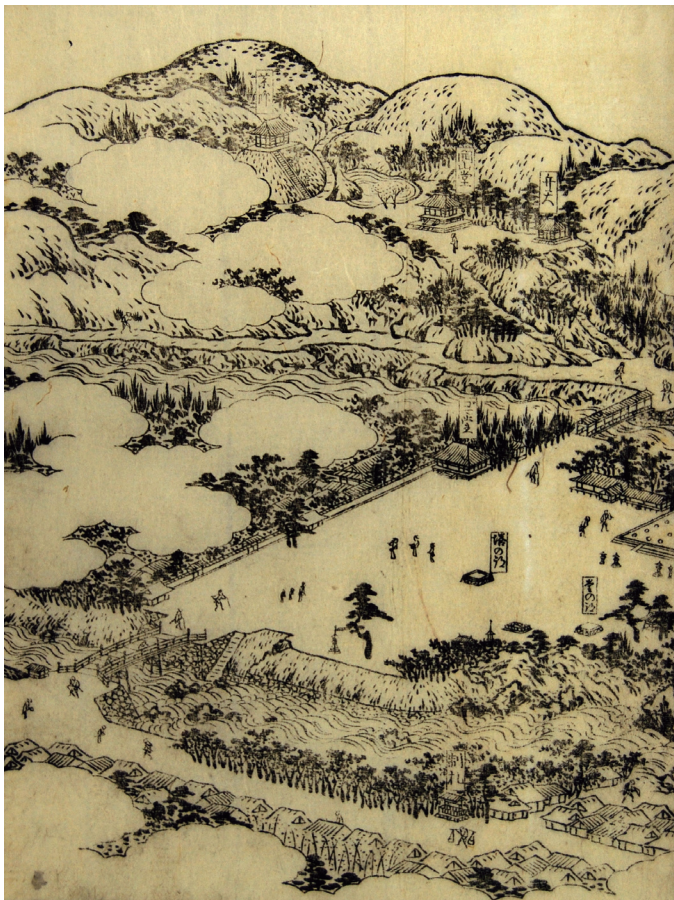
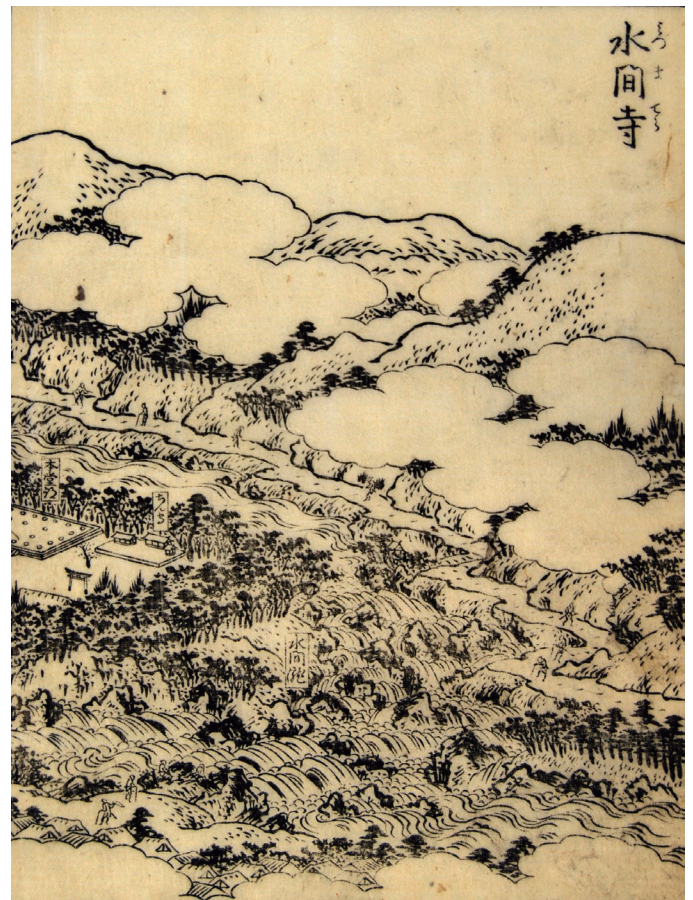
『和泉名所図会』第三巻 和泉郡・泉南郡 所収「水間寺図」 寛政8（1796）年

天明4年（1784年）の本堂焼失から文化8年（1811年）の再建までの期間に刊行された『和泉名所図会』には、「本堂跡」として建物がない様子が描かれています。

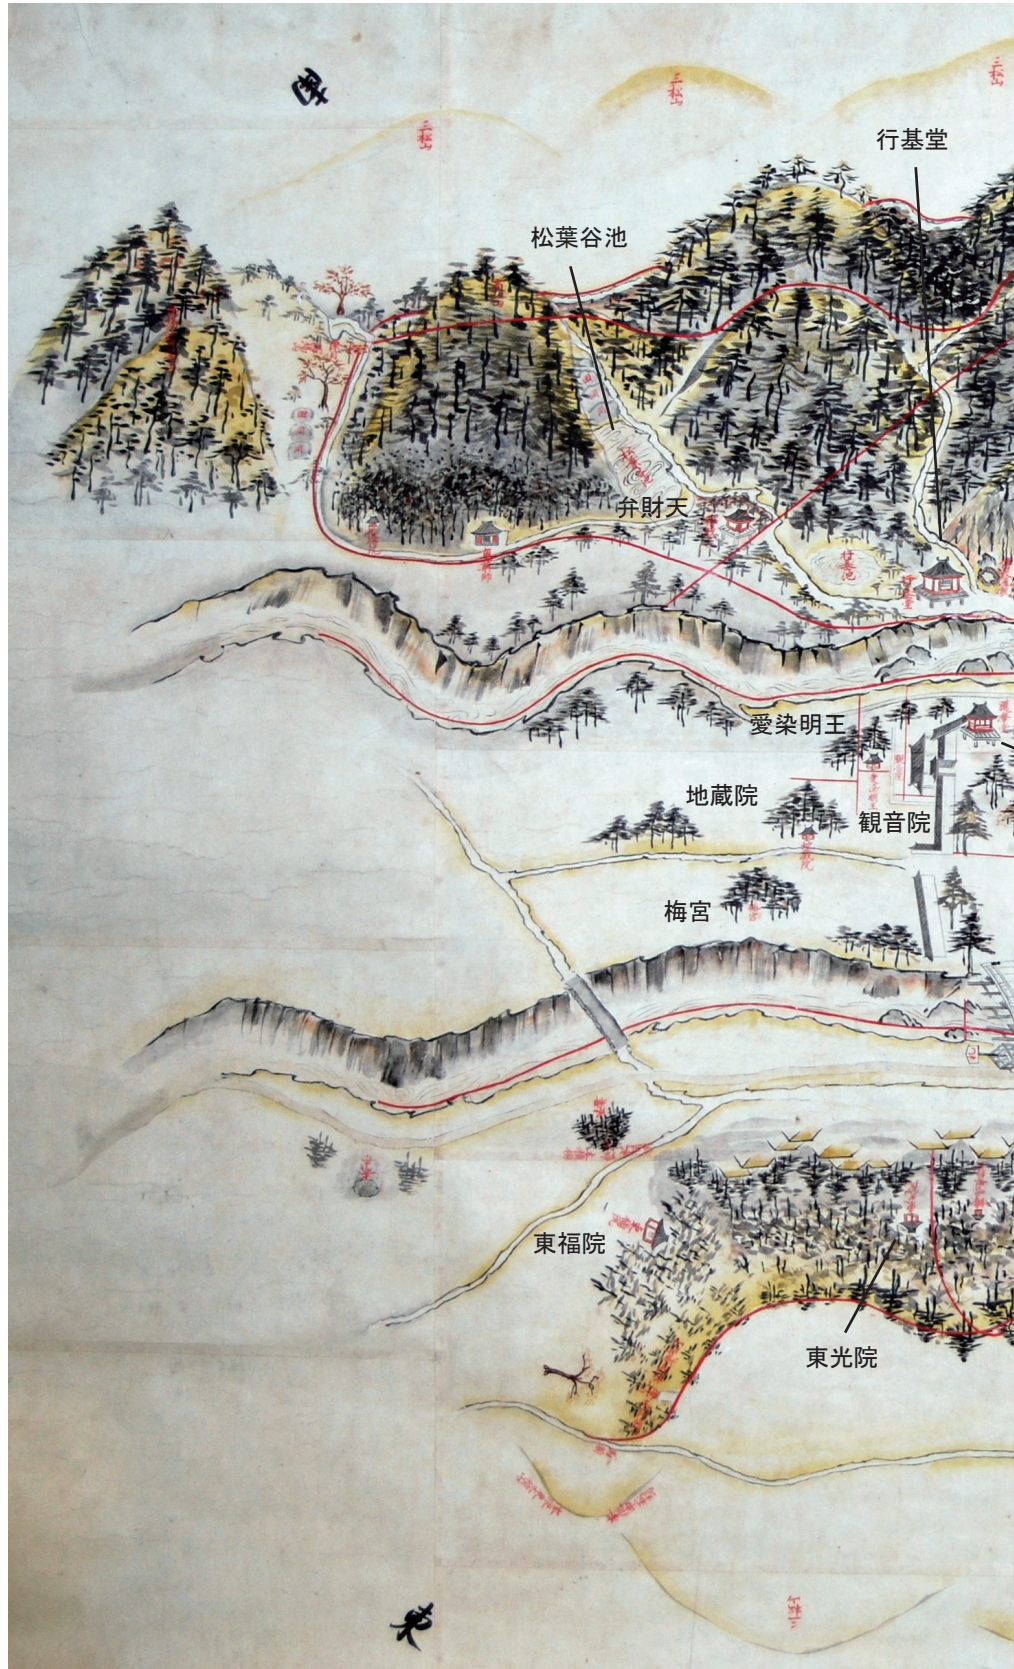
◆絵図の中央 近木川（こぎがわ）（蕎原川（そぶらがわ））と柵谷川（きびたにがわ）とに挟まれた部分が水間寺境内の中心であり、通天橋（つうてんばし）と厄除橋（やくよけばし）、二つの橋の右手には「塔」（＝三重塔）「説法石」「食堂（じきどう）」「金堂」（＝本堂）「鐘撞堂（かねつきどう）」「鎮守権現（ちんじゅごんげん）」「拝殿」が描かれています。また、橋の左手には「護摩堂（ごまどう）」「観音院」「愛染明王（あいぜんみょうおう）」（＝愛染堂）、少し離れて「地藏院」「梅宮」が描かれています。

◆**絵図の上部** 梶谷川の西岸一帯は「西山」と呼ばれており、現在の水間公園を含む広がり水間寺の所持する「山林」と位置付けられていました。山の中腹には「三池」「大久保谷池」「松葉谷池」やそれに付随する「田」のほか「経岡八大竜王（きょうおかはちだいらゅうおう）」の社が描かれています。麓には「瀧大明神」「薬師院」「行基堂」「弁財天」など現存する堂舎が立ち並んでいます。

この絵図は、元禄7年（1694年）6月15日に作成された水間寺の境内（山林部分を含む）を描いたものです。岸和田藩主の代々から水間村観音院・庄屋・寺僧に宛てて出された『泉州岸和田領南郡龍谷山水間寺境内并山林之事』によると、元禄7年当時の藩主長泰（ながやす）は境目があいまいだった「東山」「寺僧居屋敷」「西山之内大久保谷松葉谷之田畑」を調査させ、絵図に書き記したとあります。この絵図を詳しく見ていくと、多くの朱色の線が引かれており、境目や基準線を表していることがわかります。そして朱色の文字で場所の名前を記しています。また、調査地も絵図にはっきりと描かれています。これらの様子から藩主長泰の命で作成された絵図と内容的に一致することがわかります。

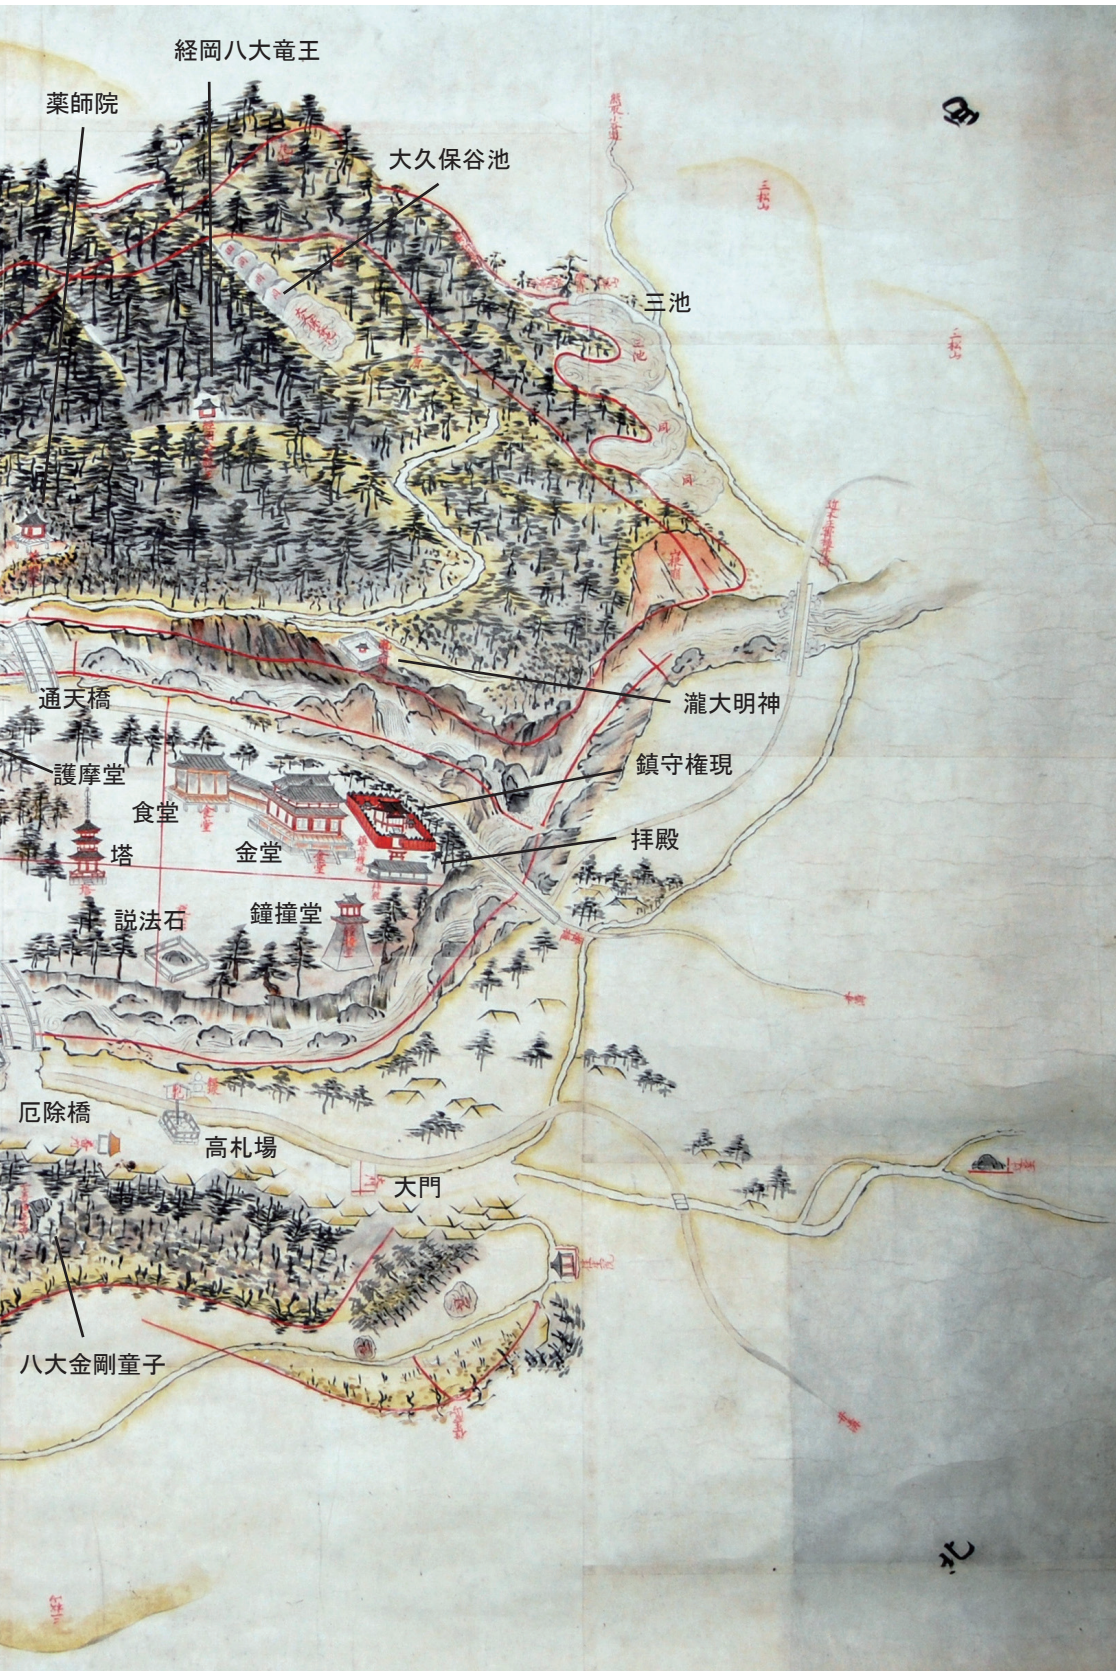
◆**絵図の下部** 近木川（蕎原川）の北東岸一帯は「東山」と呼ばれており、現在の水間共同墓地から、かつての木積村の境までが「西山」同様、水間寺の所持する「山林」でした。麓には「大門」「高札場」「八大金剛童子」「東光院」「東福院」など、今では見ることのできない建物などが描かれています。

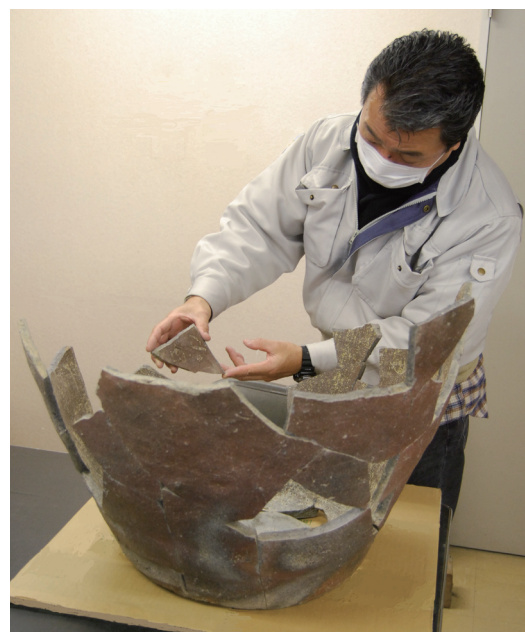
備前焼の甕復元の様子(貝塚寺内町遺跡)

王子遺跡の調査では、自然流路からサヌカイトという石で作った石器の破片を発見しました。新井・鳥羽遺跡の調査では、土坑(穴)の中から、中世の瓦器碗(がきわん、瓦のような黒く光沢のある焼き物)がほぼ完形の状態で 1 点出土しました。貝塚寺内町遺跡の調査では、江戸時代頃の備前焼の甕を発見しました。右下の写真は破片をつなぎ合わせているところです。残念ながら底の部分から高さ 60cm くらいまで復元するのがやっとでした。昨年度に続き願泉寺境内の調査を 2 回実施しており、土坑、堀の発見(願泉寺境内の発掘調査)が大きな成果です。また、その他の遺跡調査では、瓦器、土師器(はじき)などの遺物が出土していますが、遺構は確認できませんでした。遺跡範囲外の試掘調査では、遺物の出土もなく、遺構などを発見することはできませんでした。

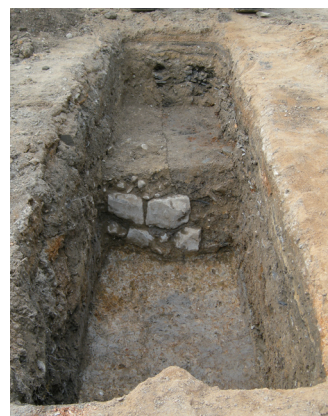
発見された 2 段の石組み

平成 22 年 12 月に重要文化財の本堂他の修理が終了し、平成 22 年度に引き続き境内の発掘調査を行いました。調査は、境内に 5 カ所の調査区を設定して行いました。調査の結果、昨年度に確認した堀(濠)とちがう方向の堀を 1 条発見しました。推定幅 5.4 m (約 3 間)、深さ約 2 m で本堂側からは 2 段の石組みが造られていました。堀内からは 16 世紀後半と考えられる瓦などが数点 (6 ページ写真) 出土しています。今回発見した堀は、平成 22 年度で発見した堀と方向がちがい、貝塚寺内町最古の絵図 (慶安の絵図、慶安元年 1648 年) にも記されていないことから、慶安の絵図以前に、本堂の周りに何度か堀を掘削していたことが明らかとなりました。また、堀の方向は現在の願泉寺の境内の区画や道路街区とは異なり、貝塚寺内町の区画が整備される以前の状況を示すもので、境内だけでなく寺内町のなりたちを見直す手がかりとなる発見となりました。
