# 建築物定期調査結果書

| | 名称 | 貝塚市民図書館 |

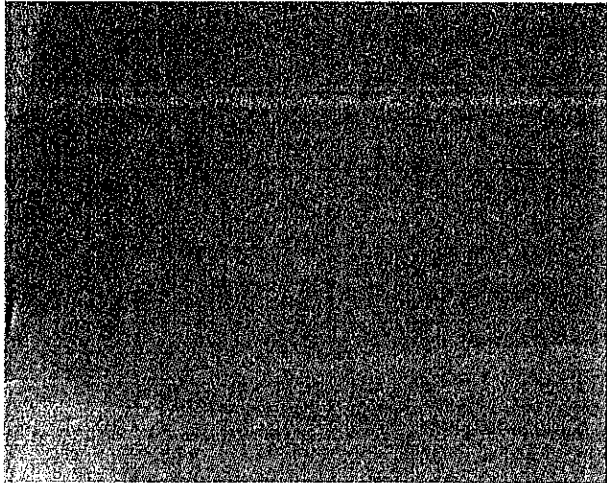
| 部位 | 番号 | 調査項目 | 調査結果 |
|---|---|---|---|
| | 4(10) | RC造及びSRC造の壁の室内に面する部分の躯体の劣化及び損傷の状況 | <input checked="" type="checkbox"/> 要是正<br><input type="checkbox"/> その他 |

| 部位 | 番号 | 調査項目 | 調査結果 |
|---|---|---|---|
| | | 特記事項 | 内壁にクラック・漏水跡有り。<br>(別紙添付図面参照) |

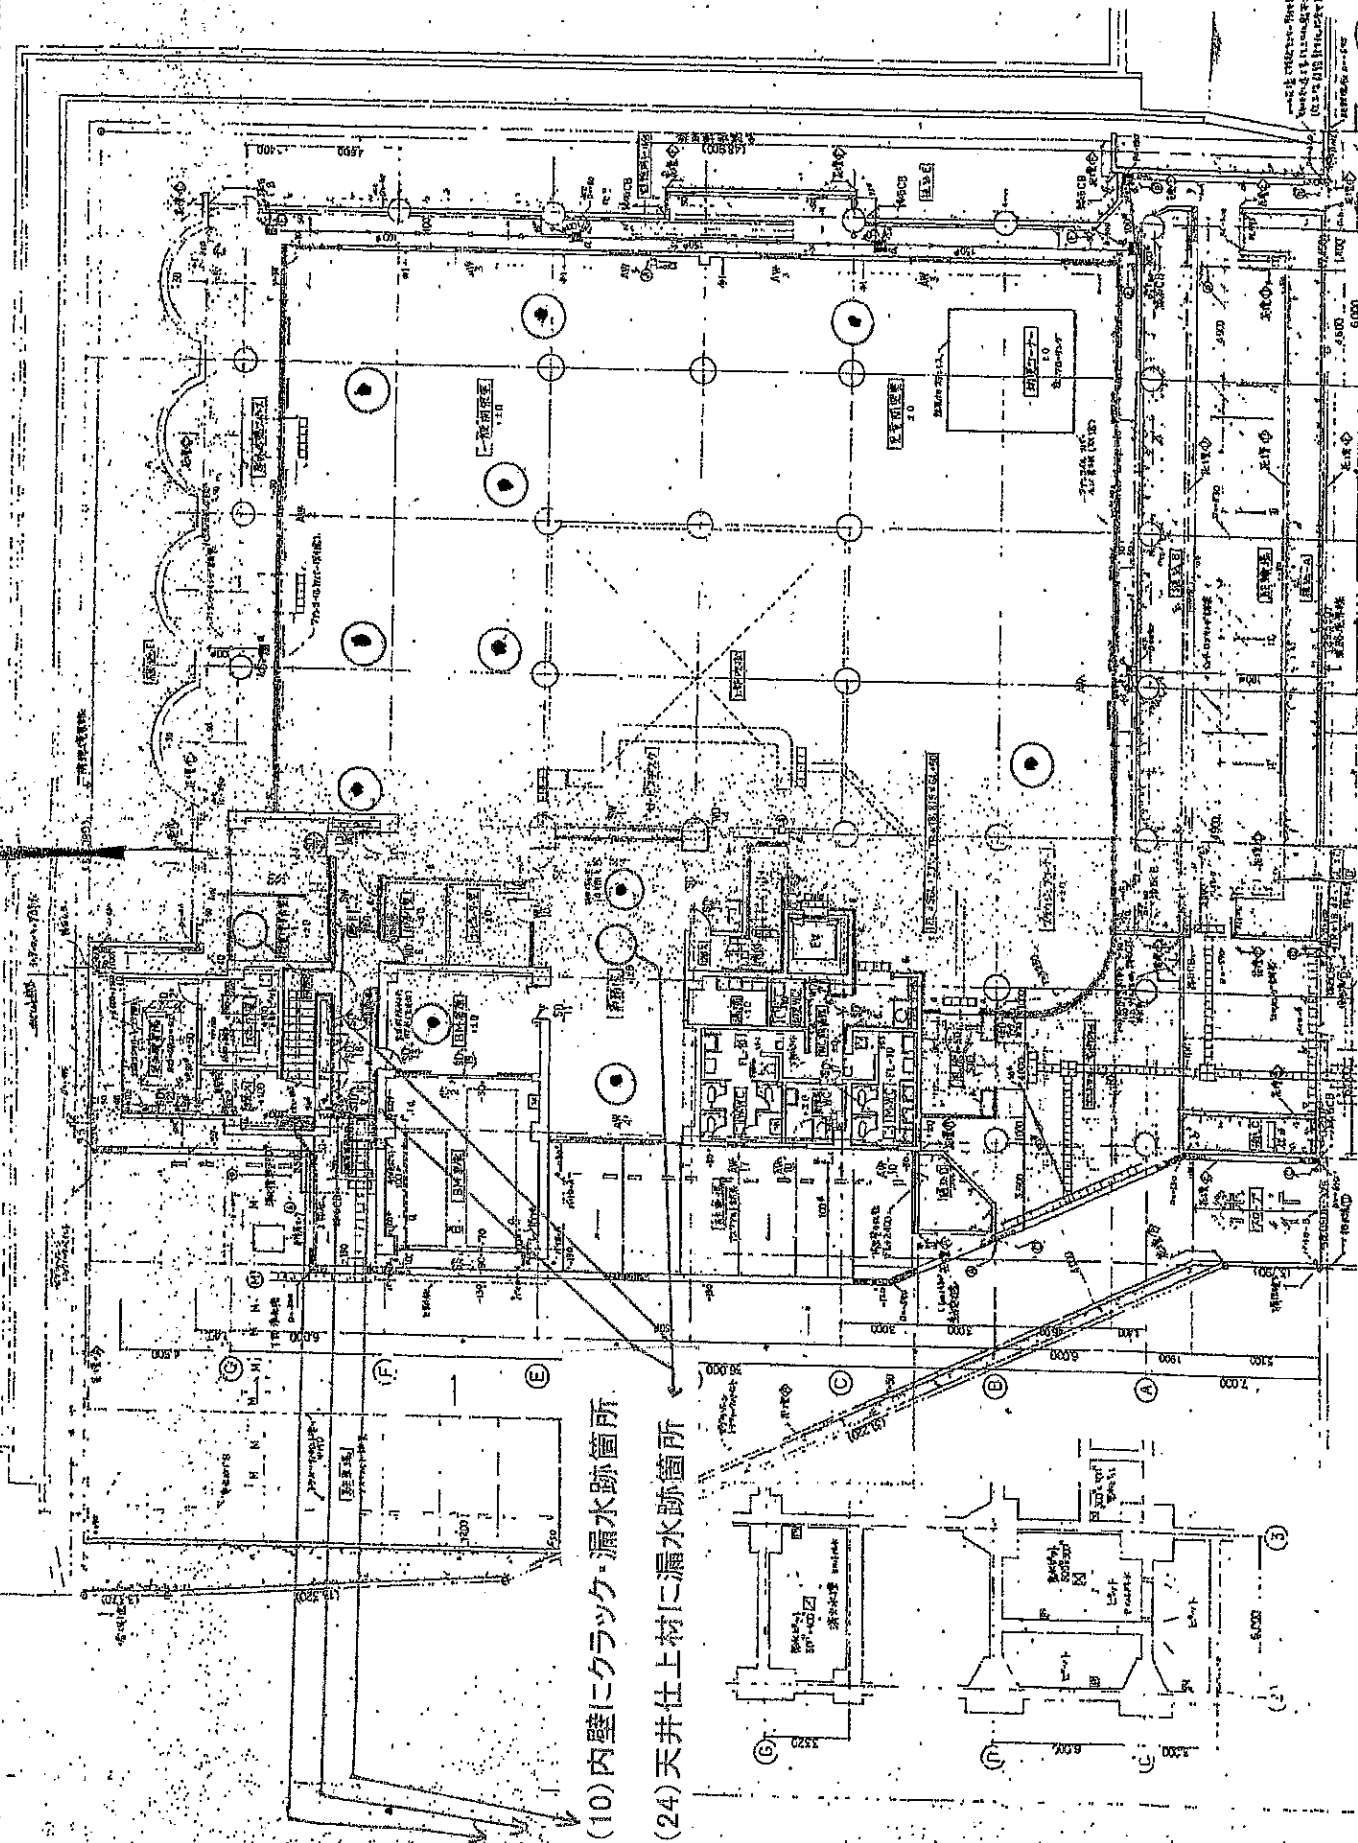
○:4(10)内壁にクラック・漏水跡箇所

○:4(24)天井仕上材に漏水跡箇所

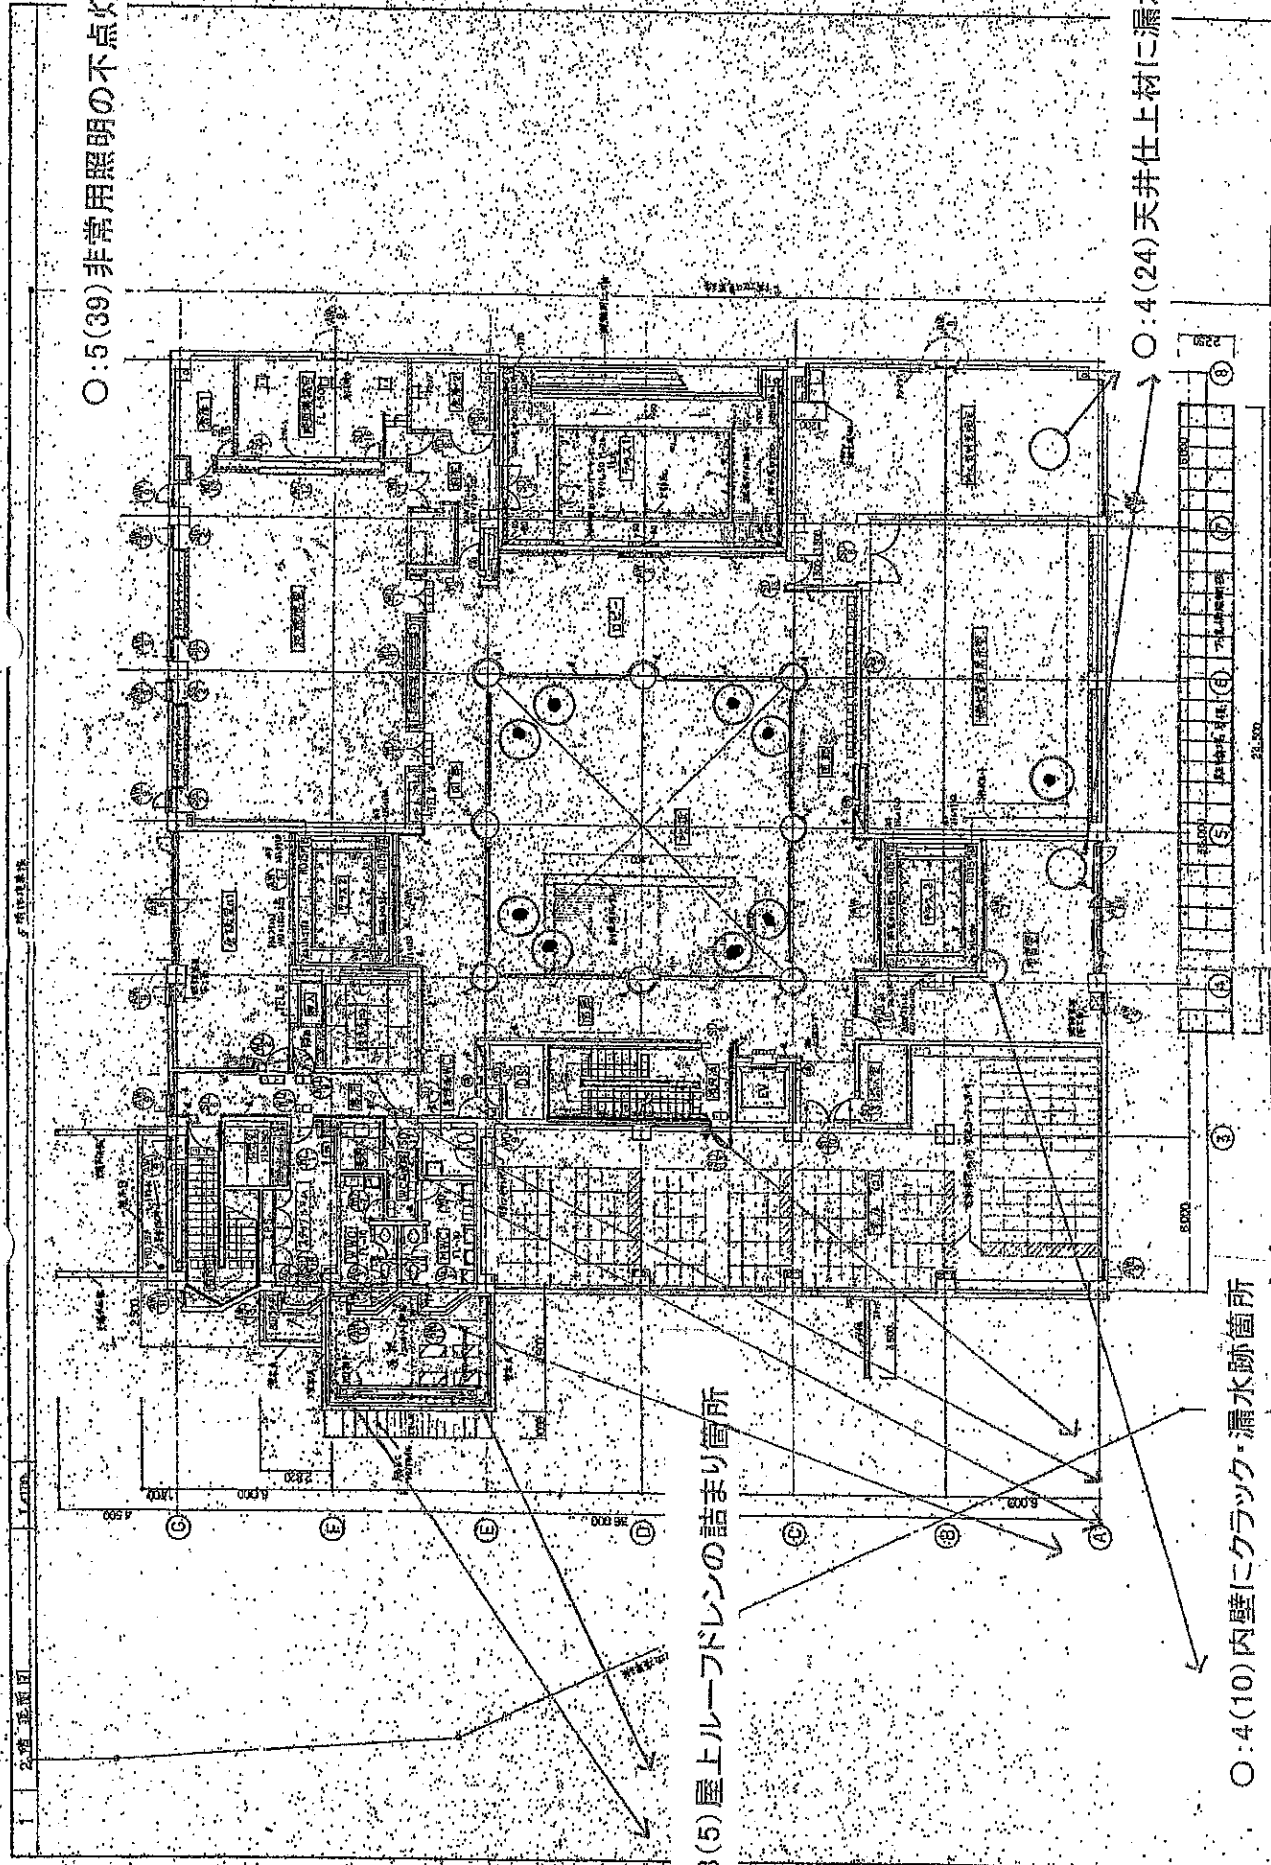
○:5(39)非常用照明の不点灯箇所

○:3(5)屋上ルーフトレンの詰まり箇所

○:4(10)内壁にクラック・漏水跡箇所

○:4(24)天井仕上材に漏水跡箇所

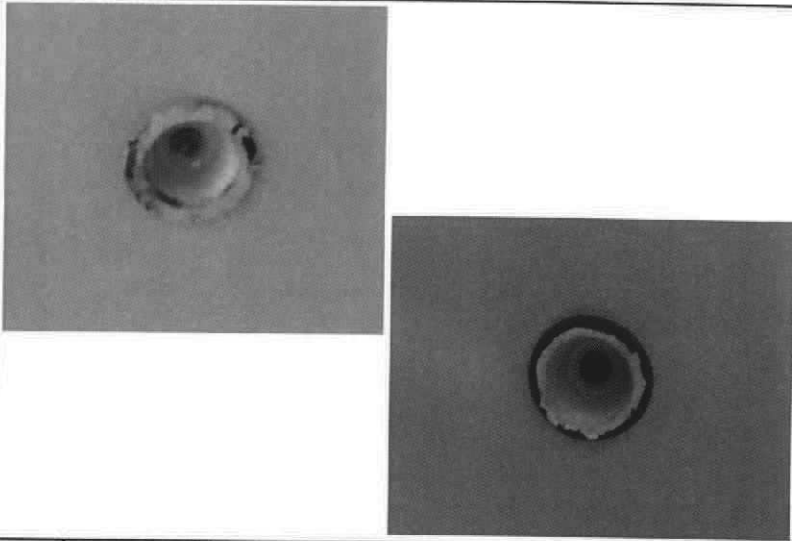
| 部位 | 番号 | 検査項目 | 検査結果 |
|---|---|---|---|
| 1(1)<br>非常用の<br>照明装置 | | 使用電球、ランプ等 | <input checked="" type="checkbox"/> 要是正<br><input type="checkbox"/> その他 |

| 部位 | 番号 | 検査項目 | 検査結果 |
|---|---|---|---|
| | | 2(2) 共通<br>非常用照明の不点灯 | |
| | | (電球切れ・電球なし) | |
| | | 2階×7ヶ所 | |

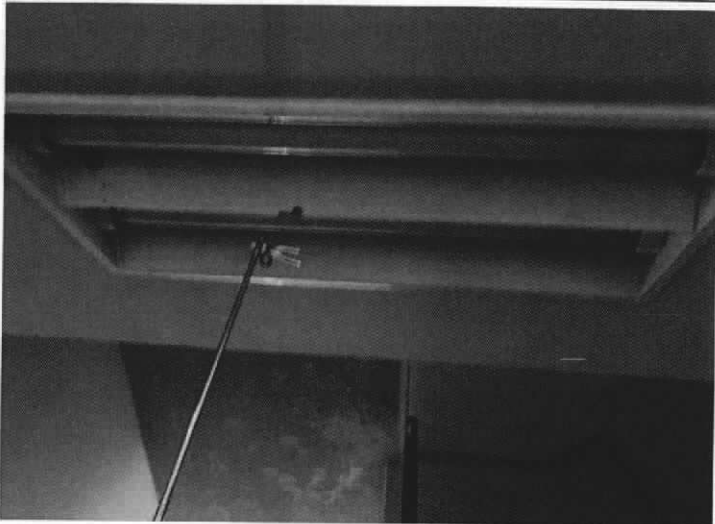
| 部位 | 番号 | 検査項目 | 検査結果 |
|---|---|---|---|
| 2(1)<br>非常用の<br>照明装置 | | 予備電源への切替え、器具の点灯状況、予備電源の性能 | <input checked="" type="checkbox"/> 要是正<br><input type="checkbox"/> その他 |

| 部位 | 番号 | 検査項目 | 検査結果 |
|---|---|---|---|
| | | 2(2) 共通<br>非常用照明の不点灯 | |
| | | (バッテリー不良) | |
| | | 2階×4ヶ所 | |

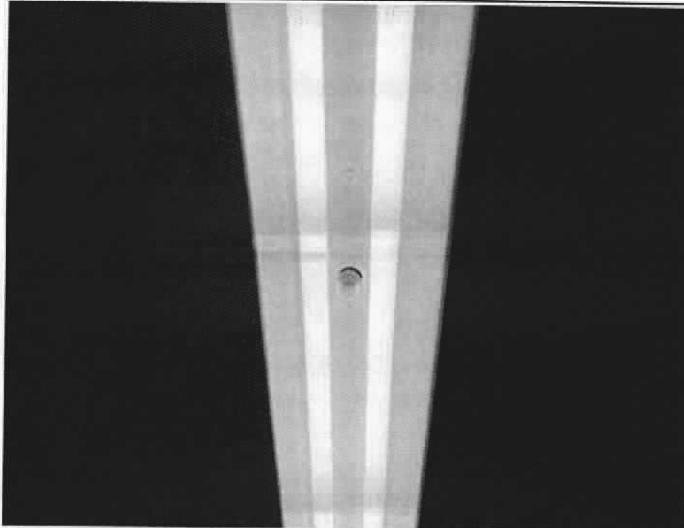
| 部位 | 番号 | 検査項目 | 検査結果 |
|---|---|---|---|
| 3(5)<br>非常用の<br>照明装置 | | 常用の電源から蓄電池設備への切替えの状況 | <input checked="" type="checkbox"/> 要是正<br><input type="checkbox"/> その他 |

| 部位 | 番号 | 検査項目 | 検査結果 |
|---|---|---|---|
| | | 2(2) 共通<br>非常用照明の不点灯 | |
| | | 1階部分全て | |

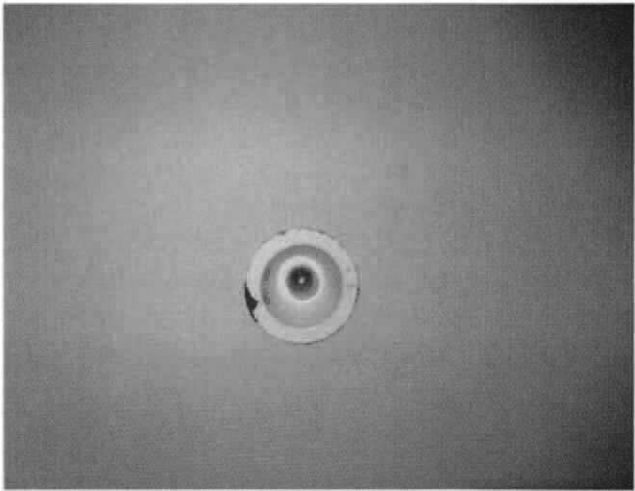
| 部位 | 5 (39) | 非常用の照明装置の作動の状況 | <input checked="" type="checkbox"/> 要是正<br><input type="checkbox"/> その他 |

| | | 特記事項<br>非常照明の不点灯箇所有り。<br>1Fマグネット不良による不点灯。<br>(別紙添付図面参照) | |

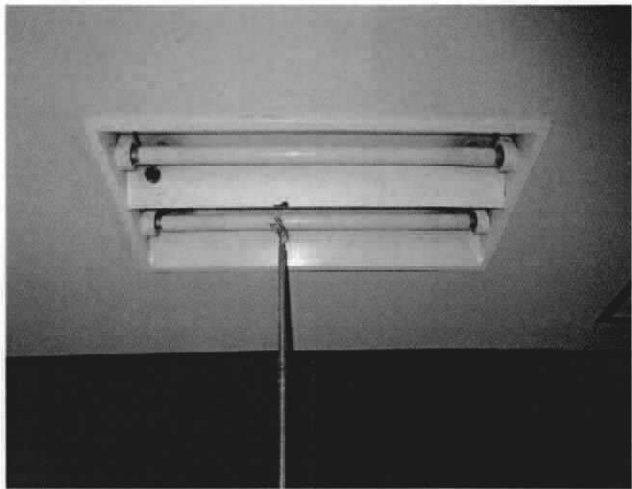
| 部位 | 5 (39) | 非常用の照明装置の作動の状況 | <input checked="" type="checkbox"/> 要是正<br><input type="checkbox"/> その他 |

| | | 特記事項<br>非常照明の不点灯箇所有り。<br>1Fマグネット不良による不点灯。<br>(別紙添付図面参照) | |

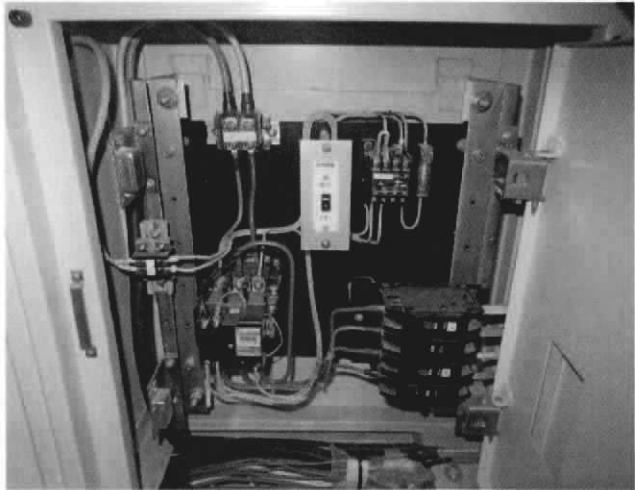
| 部位 | 5 (39) | 非常用の照明装置の作動の状況 | <input checked="" type="checkbox"/> 要是正<br><input type="checkbox"/> その他 |

| | | 特記事項<br>非常照明の不点灯箇所有り。<br>1Fマグネット不良による不点灯。<br>(別紙添付図面参照) | |

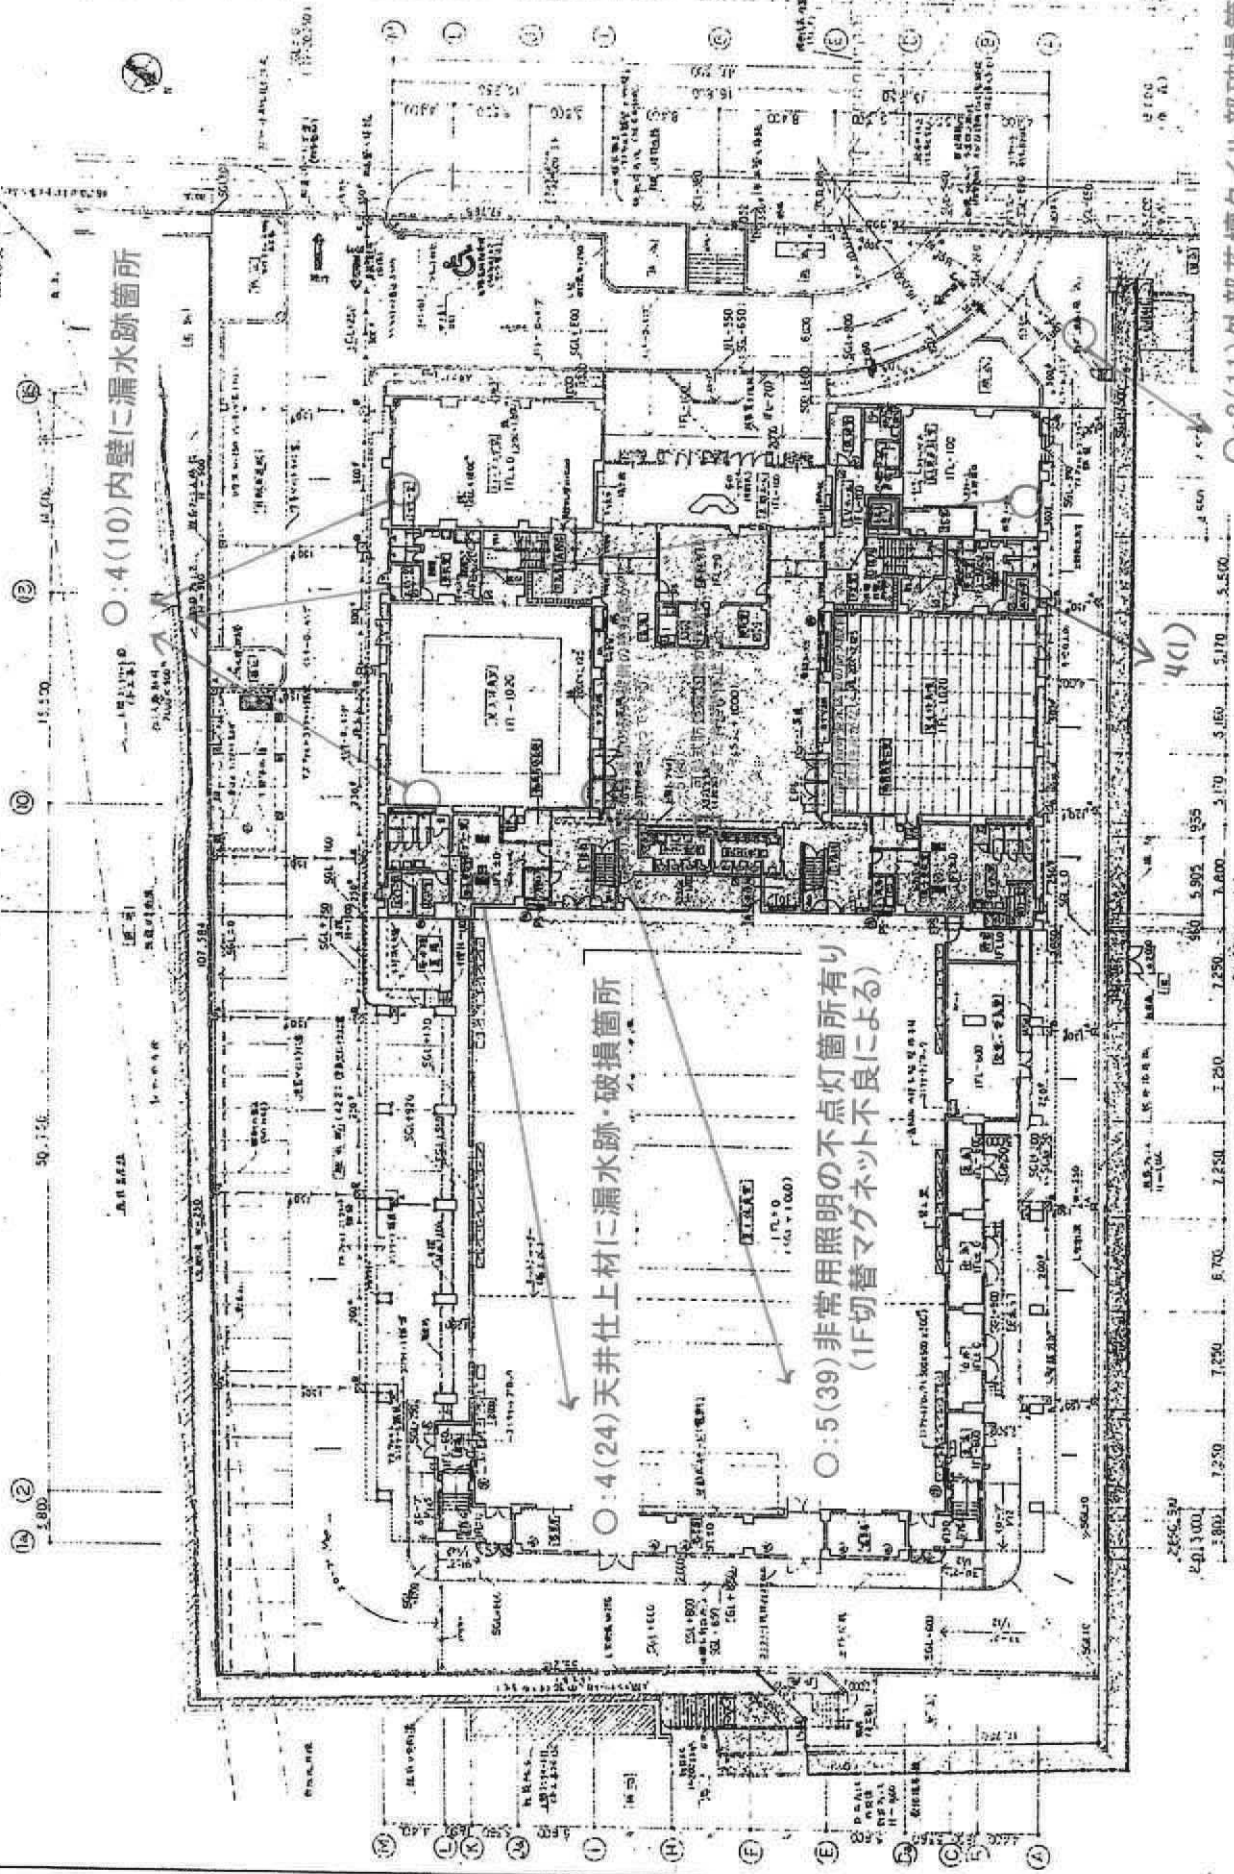
○:2(11)外部花壇タイル部破損箇所

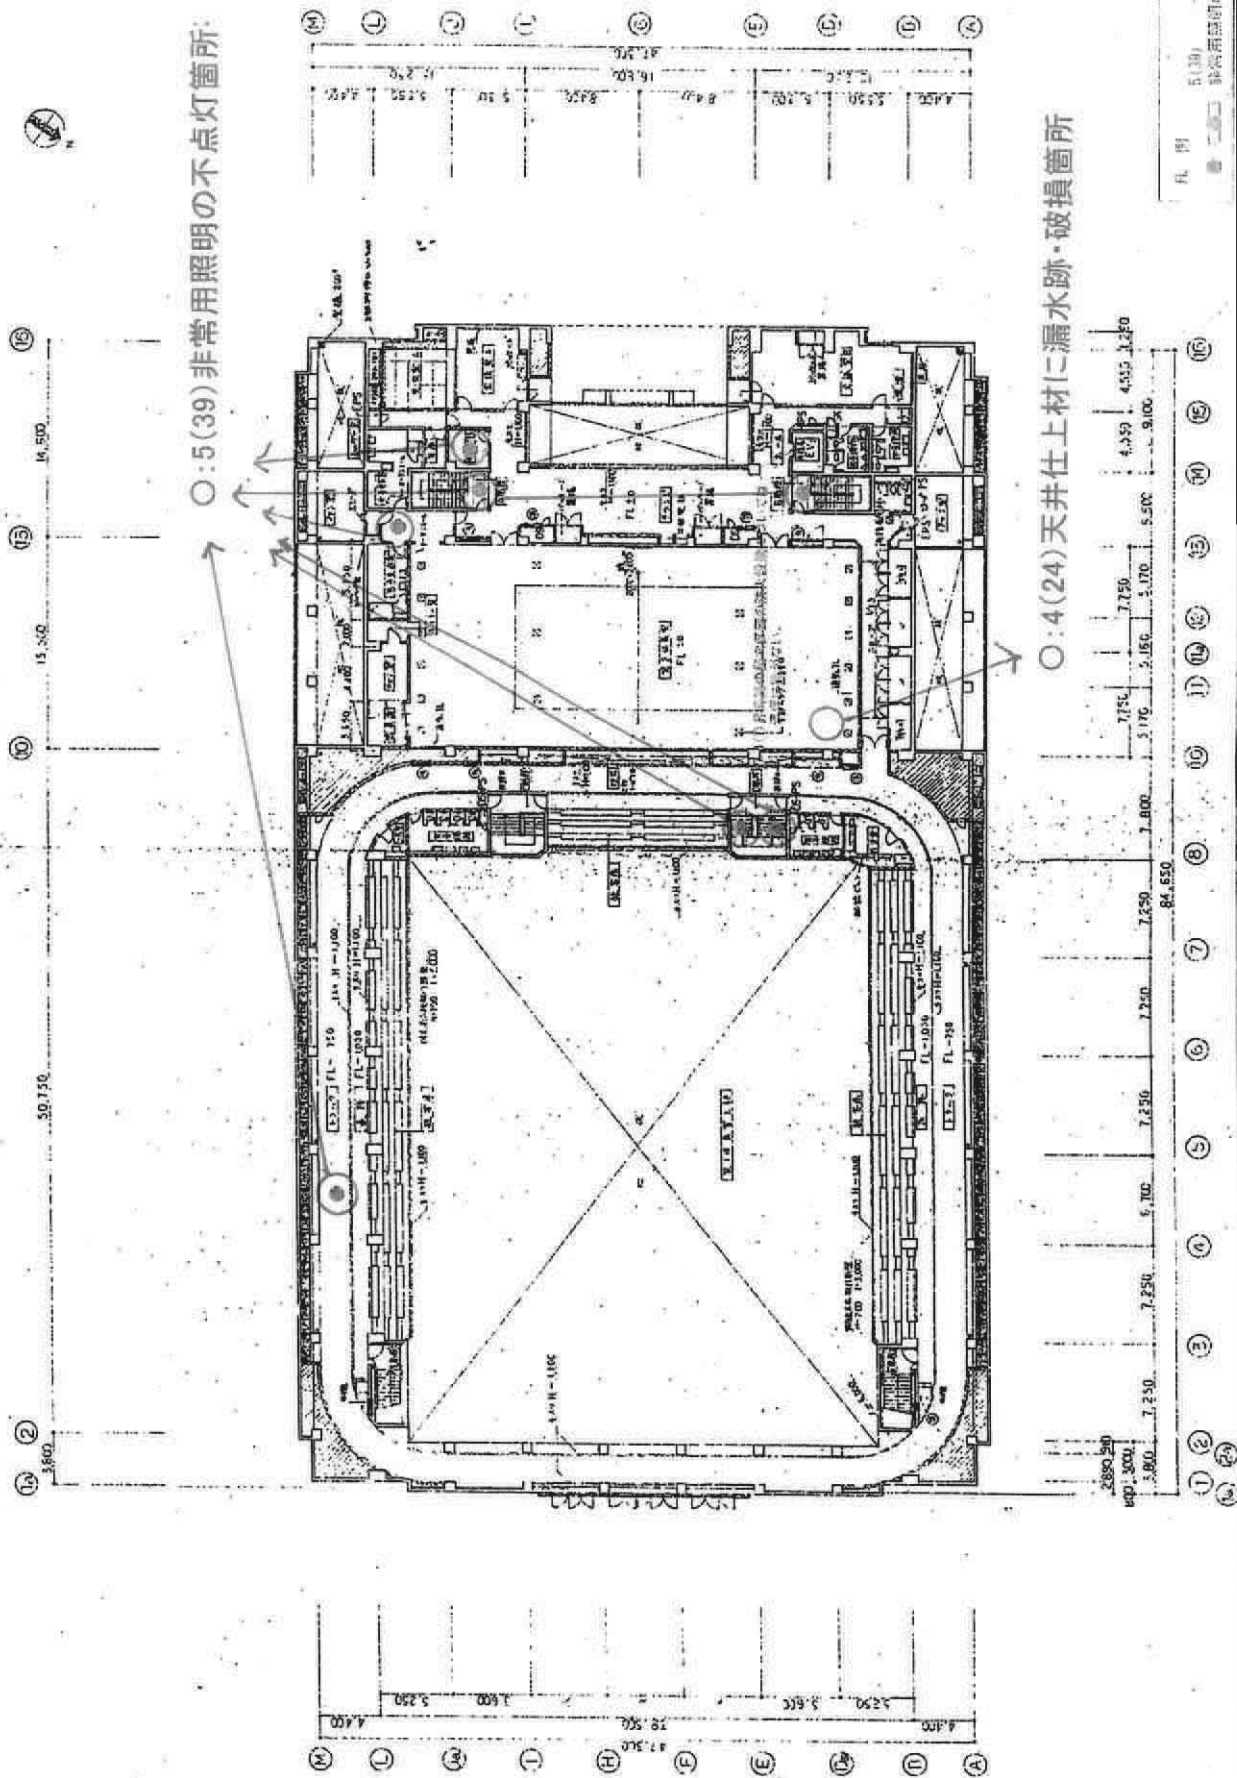
○:4(24)天井仕上材に漏水跡・破損箇所

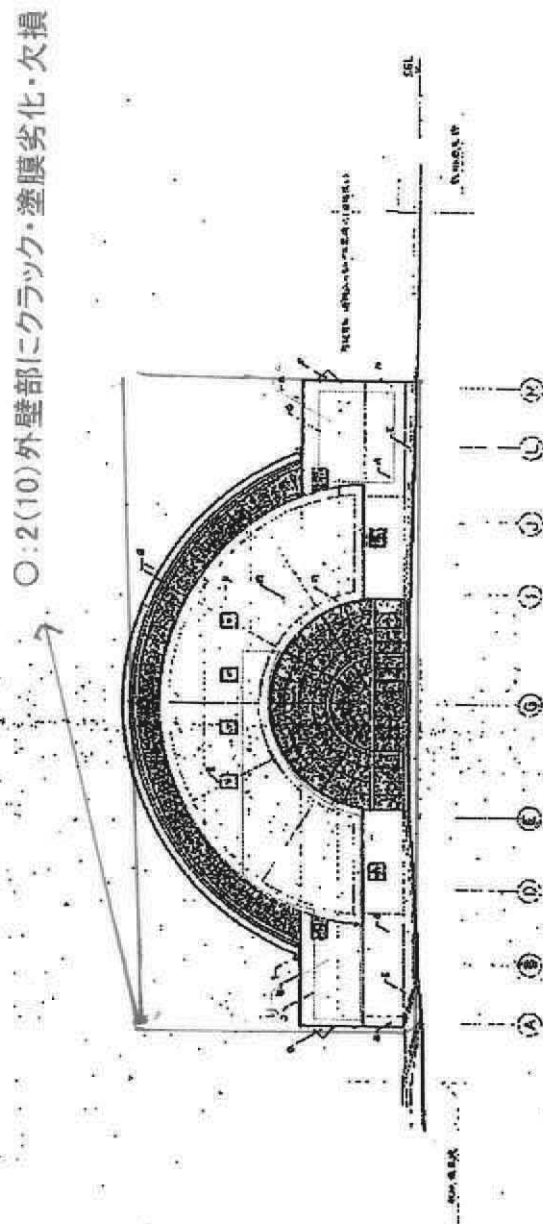
○:3(7)屋根仕上材の劣化・腐食箇所

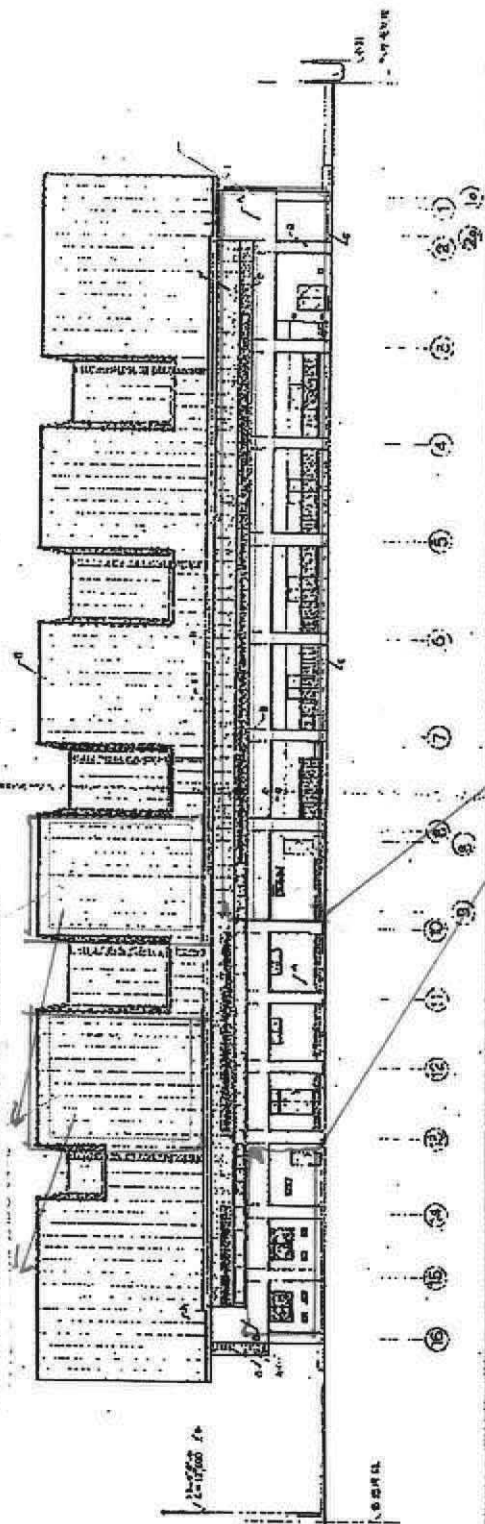
○:3(7)屋根仕上材の劣化・腐食箇所

○:2(10)外壁部にクラック・塗膜劣化・欠損

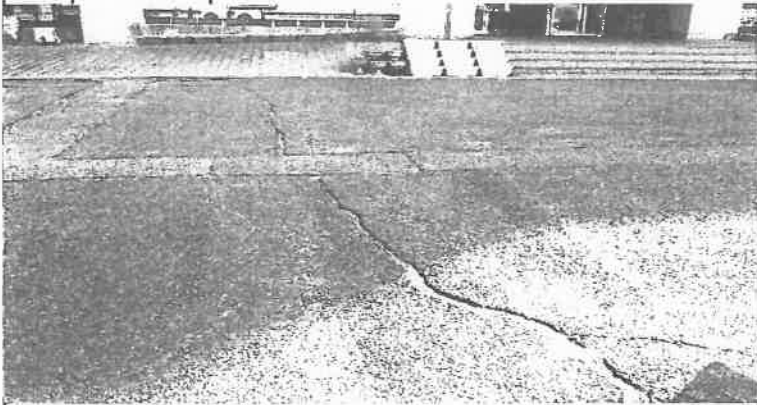
| 部位 | 番号 | 調査項目 | 調査結果 |
|---|---|---|---|
| | | | 写真-1 |

| 部位 | 番号 | 調査項目 | 調査結果 |
|---|---|---|---|
| 1 (1) | | 地盤沈下等による不陸、傾斜等の状況 | <input checked="" type="checkbox"/> 要是正 |
| | | | 門廻り外構 |

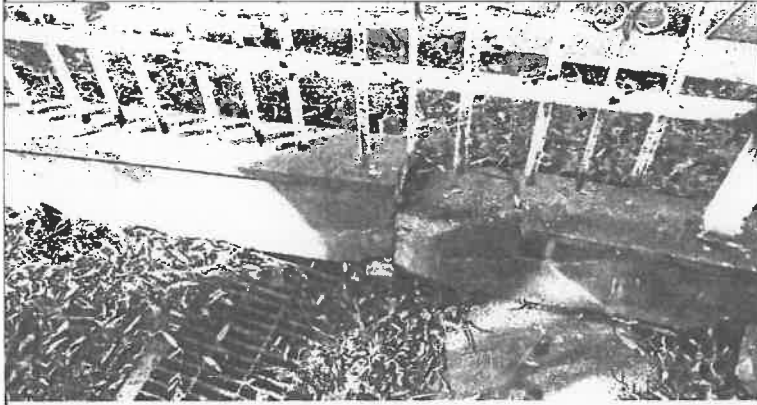
| 部位 | 番号 | 調査項目 | 調査結果 |
|---|---|---|---|
| | | | 写真-2 |

| 部位 | 番号 | 調査項目 | 調査結果 |
|---|---|---|---|
| 1 (8) | | 擁壁の劣化及び損傷の状況 | <input checked="" type="checkbox"/> 要是正 |
| | | | 西側外構 |

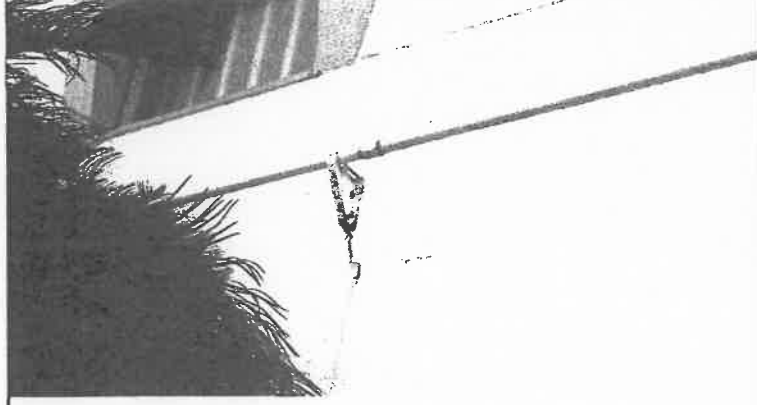
| 部位 | 番号 | 調査項目 | 調査結果 |
|---|---|---|---|
| | | | 写真-3 |

| 部位 | 番号 | 調査項目 | 調査結果 |
|---|---|---|---|
| 2 (10) | | RC造及びSRC造の外壁躯体の劣化及び損傷の状況 | <input checked="" type="checkbox"/> 要是正 |
| | | | 屋内運動場⑩<br>外壁 |

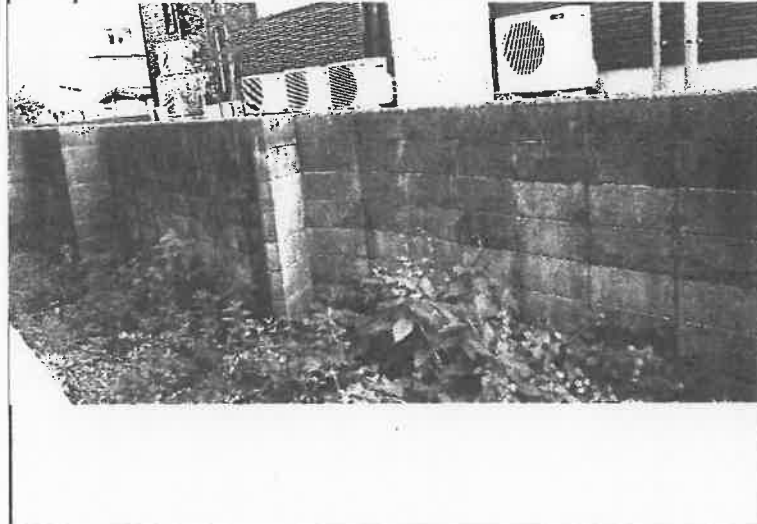
| 部位 | 番号 | 調査項目 | 調査結果 |
|---|---|---|---|
| | | | 写真-6 |

| 部位 | 番号 | 調査項目 | 調査結果 |
|---|---|---|---|
| | 1(6) | 組積造の塀又は補強コンクリートブロック造の塀等の耐震対策の状況 | <input checked="" type="checkbox"/> 要是正<br><input type="checkbox"/> その他 |
| | | | 建物東側<br>CB塀 |

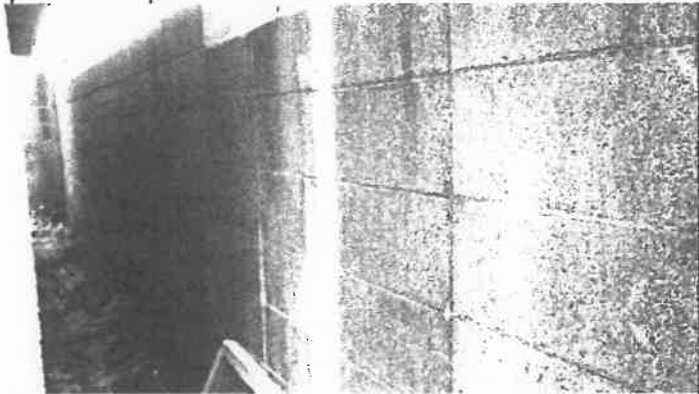
| 部位 | 番号 | 調査項目 | 調査結果 |
|---|---|---|---|
| | | | 写真-7 |

| 部位 | 番号 | 調査項目 | 調査結果 |
|---|---|---|---|
| | 1(6) | 組積造の塀又は補強コンクリートブロック造の塀等の耐震対策の状況 | <input checked="" type="checkbox"/> 要是正<br><input type="checkbox"/> その他 |
| | | | 建物東側<br>CB塀<br><br>CB塀控え壁間隔不足 |

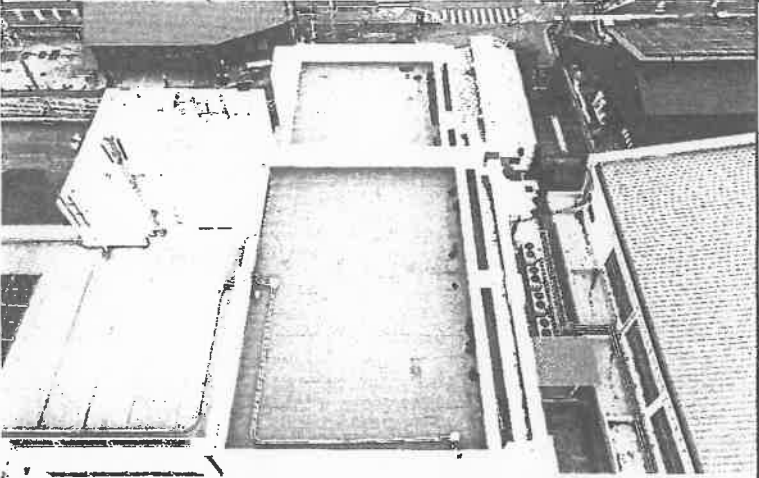
| 部位 | 番号 | 調査項目 | 調査結果 |
|---|---|---|---|
| | | 写真-10 | |

| 部位 | 番号 | 調査項目 | 調査結果 |
|---|---|---|---|
| | 3(1) | 屋上面の劣化及び損傷の状況 | <input checked="" type="checkbox"/> 要是正<br><input type="checkbox"/> その他 |
| | | 教室棟⑬-1、⑬-2<br>屋上 | |
| | | 水溜まり跡 | |

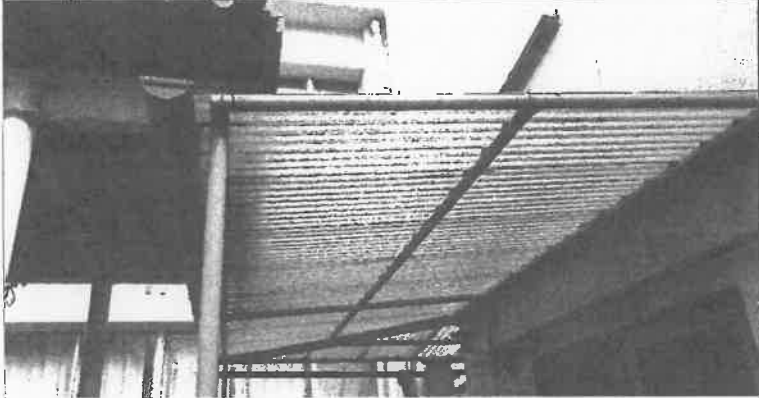
| 部位 | 番号 | 調査項目 | 調査結果 |
|---|---|---|---|
| | | 写真-11 | |

| 部位 | 番号 | 調査項目 | 調査結果 |
|---|---|---|---|
| | 2(5) | 外壁、軒裏及び外壁の開口部で延焼のおそれのある部分の防火対策の状況 | <input checked="" type="checkbox"/> 要是正<br><input type="checkbox"/> その他 |
| | | プロパン庫<br>底 | |
| | | 塩ビ材使用 | |

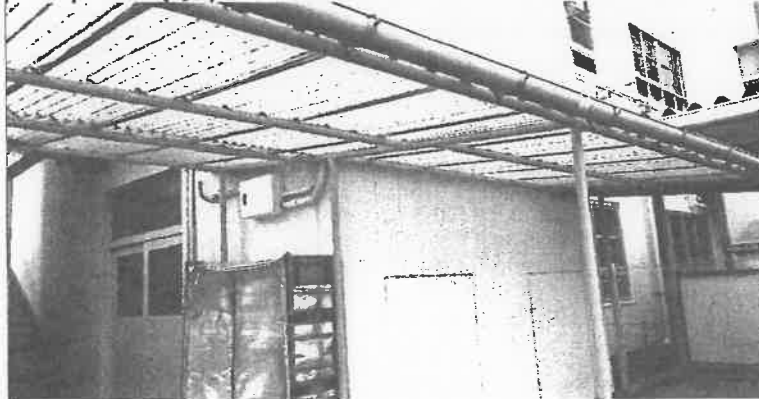
| 部位 | 番号 | 調査項目 | 調査結果 |
|---|---|---|---|
| | | 写真-12 | |

| 部位 | 番号 | 調査項目 | 調査結果 |
|---|---|---|---|
| | 4(10)<br>2 | RC造及びSRC造の壁の室内に面する部分の躯体の劣化及び損傷の状況 | <input checked="" type="checkbox"/> 要是正<br><input type="checkbox"/> その他 |
| | | 渡り廊下<br>屋根 | |

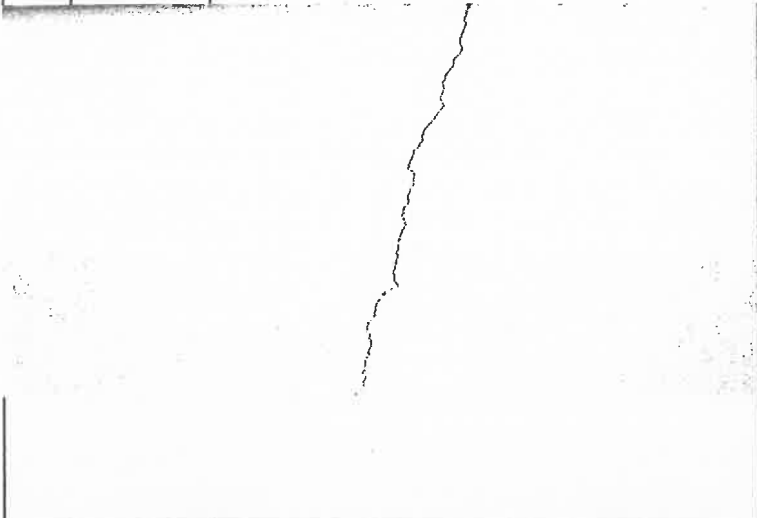
| 部位 | 番号 | 調査項目 | 調査結果 |
|---|---|---|---|
| | | | 写真-13 |

| 部位 | 番号 | 調査項目 | 調査結果 |
|---|---|---|---|
| | 2(10) | RC造及びSRC造の外壁躯体の劣化及び損傷の状況 | <input checked="" type="checkbox"/> 要是正<br><input type="checkbox"/> その他 |
| | | | 給食棟⑮<br>外壁 |

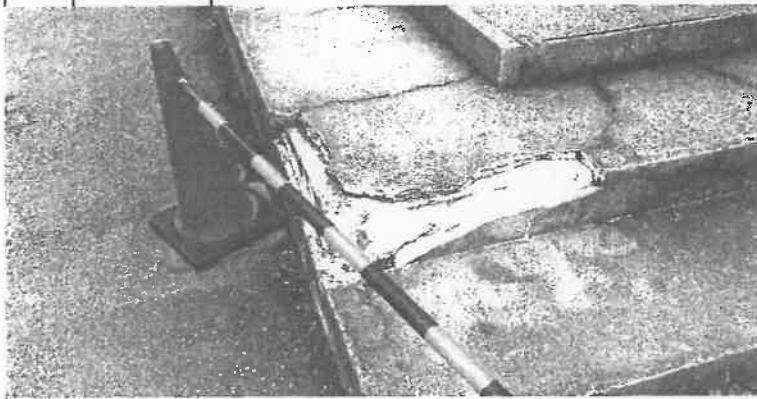
| 部位 | 番号 | 調査項目 | 調査結果 |
|---|---|---|---|
| | | | 写真-14 |

| 部位 | 番号 | 調査項目 | 調査結果 |
|---|---|---|---|
| | 5(15) | 階段各部の劣化及び損傷の状況 | <input checked="" type="checkbox"/> 要是正<br><input type="checkbox"/> その他 |
| | | | 教室棟⑰<br>階段 |

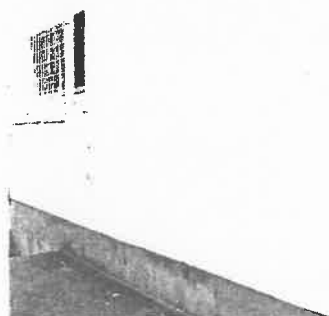
| 部位 | 番号 | 調査項目 | 調査結果 |
|---|---|---|---|
| | | | 写真-15 |

| 部位 | 番号 | 調査項目 | 調査結果 |
|---|---|---|---|
| | 2(10) | RC造及びSRC造の外壁躯体の劣化及び損傷の状況 | <input checked="" type="checkbox"/> 要是正<br><input type="checkbox"/> その他 |
| | | | 教室棟⑰<br>外壁 |

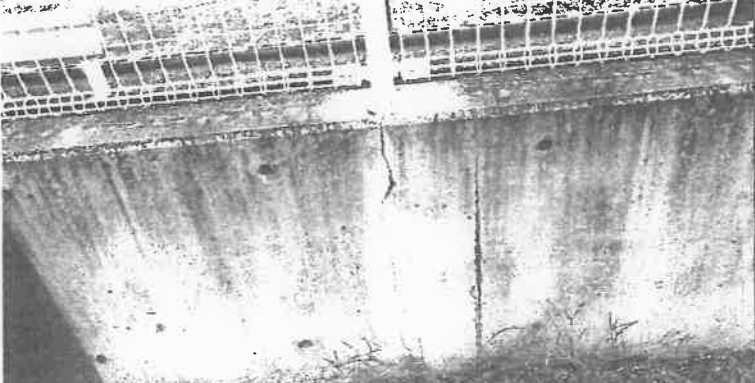
| 部位 | 番号 | 調査項目 | 調査結果 |
|---|---|---|---|
| | | 写真-21 | |

| 部位 | 番号 | 調査項目 | 調査結果 |
|---|---|---|---|
| | 1(8) | 擁壁の劣化及び損傷の状況 | <input checked="" type="checkbox"/> 要是正<br><input type="checkbox"/> その他 |
| | | 建物西側<br>2階<br>廊下<br>壁クラック、浮き | |

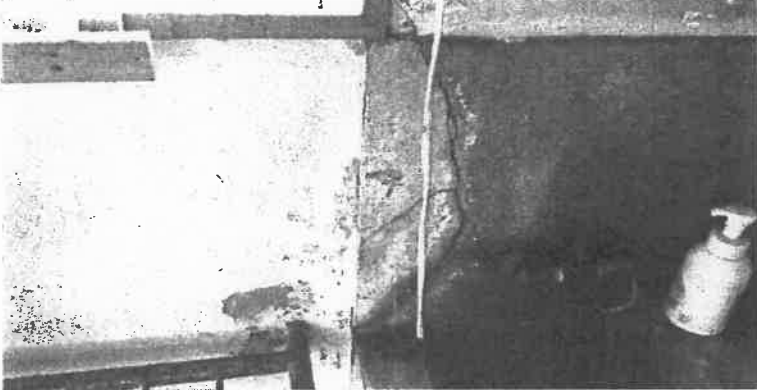
| 部位 | 番号 | 調査項目 | 調査結果 |
|---|---|---|---|
| | 4(10) | RC造及びSRC造の壁の室内に面する部分の躯体の劣化及び損傷の状況 | <input checked="" type="checkbox"/> 要是正<br><input type="checkbox"/> その他 |
| | | 写真-32<br>教室棟⑬-1<br>1階<br>廊下<br>壁クラック<br>漏水跡 | |

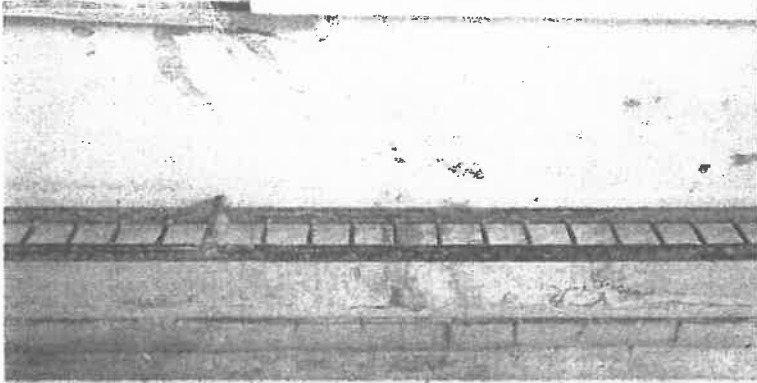
| 部位 | 番号 | 調査項目 | 調査結果 |
|---|---|---|---|
| | | 写真-34 | |

| 部位 | 番号 | 調査項目 | 調査結果 |
|---|---|---|---|
| | 4(10) | RC造及びSRC造の壁の室内に面する部分の躯体の劣化及び損傷の状況 | <input checked="" type="checkbox"/> 要是正<br><input type="checkbox"/> その他 |
| | | 教室棟③-2<br>1階<br>廊下<br>壁クラック<br>漏水跡 | |

| 番号 | 調査項目等 | 指摘の具体的内容等 | 改善策の具体的内容等 | 改善(予定)年月 |
|---|---|---|---|---|
| 4(10) | RC造及びSRC造の壁の室内に面する部分の躯体の劣化及び損傷の状況 | 各廊下の天井に漏水跡あり | 引き続き経過観察を行う | 未定 |

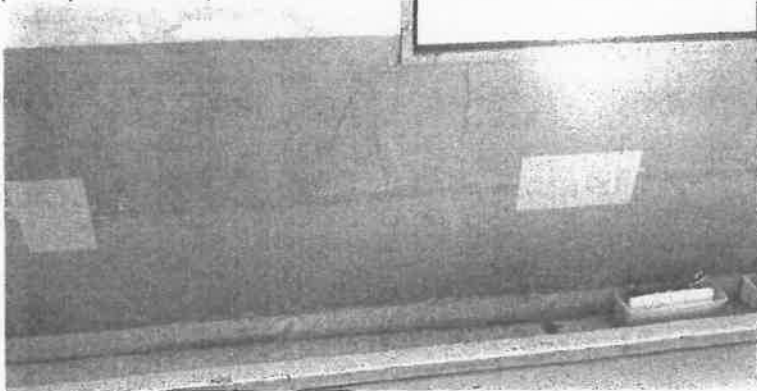
| 部位 | 番号 | 調査項目 | 調査結果 |
|---|---|---|---|
| | | 写真-39 | |

| 部位 | 番号 | 調査項目 | 調査結果 |
|---|---|---|---|
| | 4(10) | RC造及びSRC造の壁の室内に面する部分の躯体の劣化及び損傷の状況 | <input checked="" type="checkbox"/> 要是正<br><input type="checkbox"/> その他 |
| | | 教室棟⑭-2<br>2階<br>廊下<br>壁クラック | |

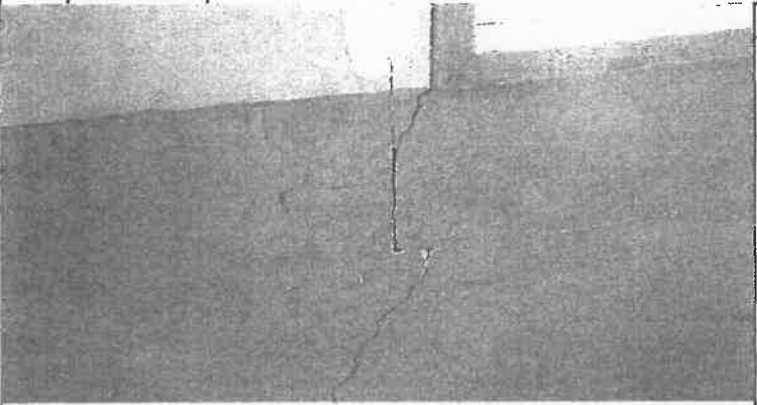
| 部位 | 番号 | 調査項目 | 調査結果 |
|---|---|---|---|
| | | | 写真-40 |

| 部位 | 番号 | 調査項目 | 調査結果 |
|---|---|---|---|
| | 4(10) | RC造及びSRC造の壁の室内に面する部分の躯体の劣化及び損傷の状況 | <input checked="" type="checkbox"/> 要是正<br><input type="checkbox"/> その他 |
| | | | 壁クラック |

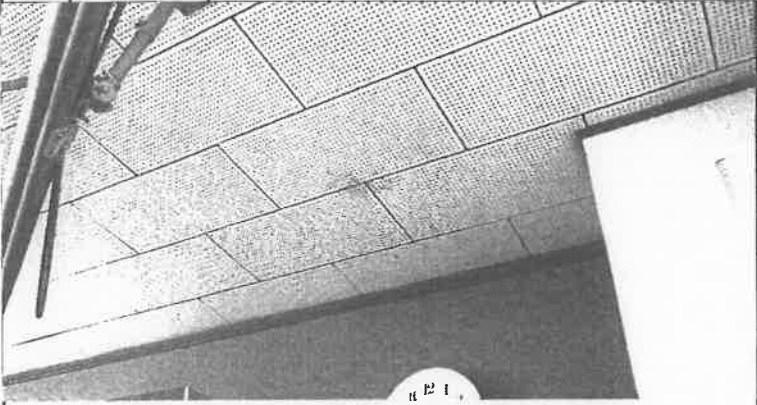
| 部位 | 番号 | 調査項目 | 調査結果 |
|---|---|---|---|
| | | | 写真-41 |

| 部位 | 番号 | 調査項目 | 調査結果 |
|---|---|---|---|
| | 4(24) | 室内に面する部分の仕上げの劣化及び損傷の状況 | <input checked="" type="checkbox"/> 要是正<br><input type="checkbox"/> その他 |
| | | | 天井漏水跡 |

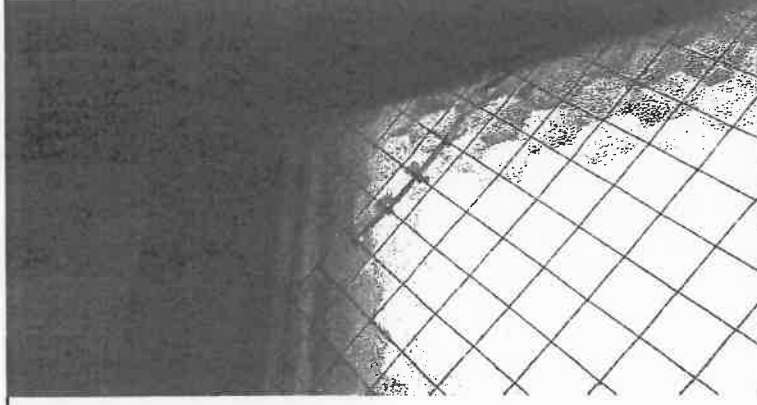
| 部位 | 番号 | 調査項目 | 調査結果 |
|---|---|---|---|
| | | | 写真-42 |

| 部位 | 番号 | 調査項目 | 調査結果 |
|---|---|---|---|
| | 2(15) | サッシ等の劣化及び損傷の状況 | <input checked="" type="checkbox"/> 要是正<br><input type="checkbox"/> その他 |

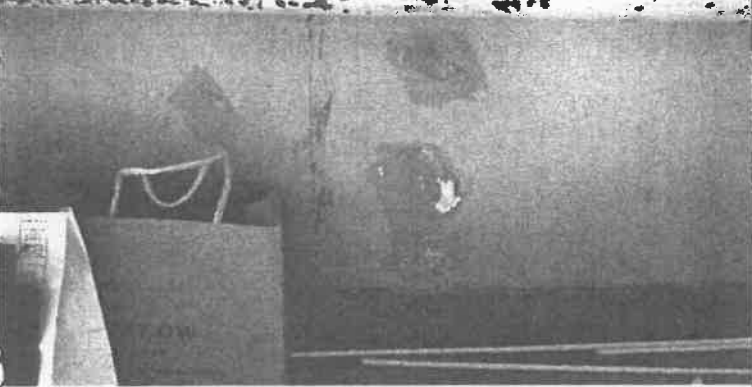
| 部位 | 番号 | 調査項目 | 調査結果 |
|---|---|---|---|
| | | 写真-46 | |

| 部位 | 番号 | 調査項目 | 調査結果 |
|---|---|---|---|
| | 4(10) | RC造及びSRC造の壁の室内に面する部分の躯体の劣化及び損傷の状況 | <input checked="" type="checkbox"/> 要是正<br><input type="checkbox"/> その他 |
| | | 漏水跡 | |

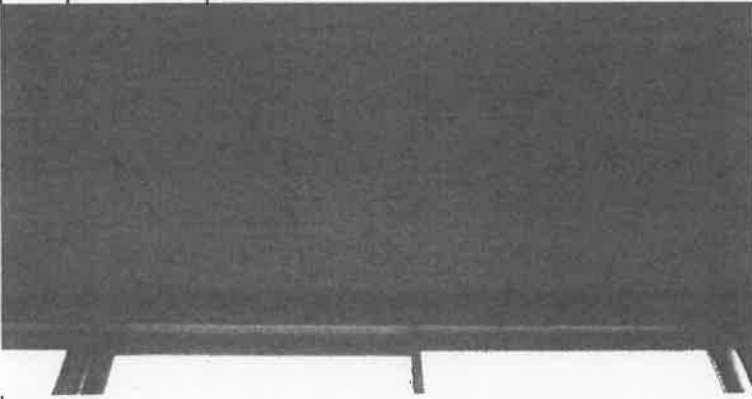
| 部位 | 番号 | 調査項目 | 調査結果 |
|---|---|---|---|
| | | 写真-47 | |

| 部位 | 番号 | 調査項目 | 調査結果 |
|---|---|---|---|
| | 4(24) | 室内に面する部分の仕上の劣化及び損傷の状況 | <input checked="" type="checkbox"/> 要是正<br><input type="checkbox"/> その他 |
| | | 漏水跡 | |

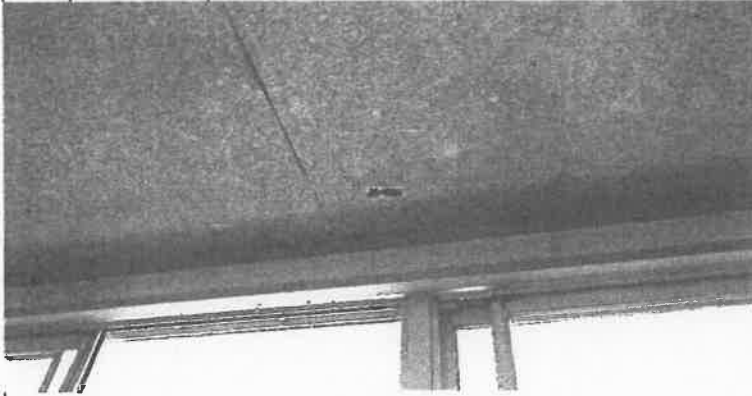
| 部位 | 番号 | 調査項目 | 調査結果 |
|---|---|---|---|
| | | 写真-48 | |

| 部位 | 番号 | 調査項目 | 調査結果 |
|---|---|---|---|
| | 4(24) | 室内に面する部分の仕上の劣化及び損傷の状況 | <input checked="" type="checkbox"/> 要是正<br><input type="checkbox"/> その他 |
| | | 天井ボード破損 | |

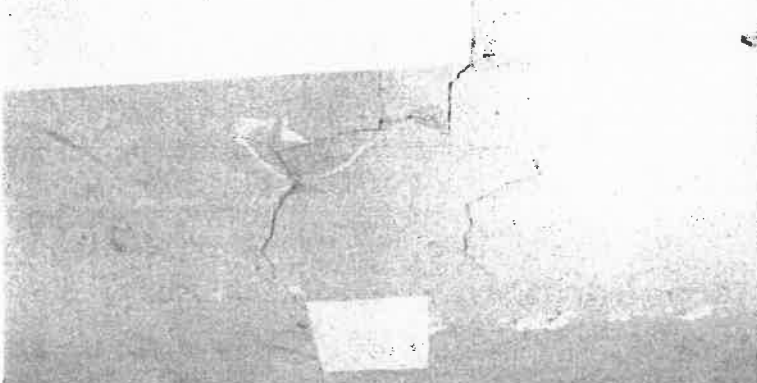
| 部位 | 番号 | 調査項目 | 調査結果 |
|---|---|---|---|
| | | 写真-50 | |

| 部位 | 番号 | 調査項目 | 調査結果 |
|---|---|---|---|
| | 4(10) | RC造及びSRC造の壁の室内に面する部分の躯体の劣化及び損傷の状況 | <input checked="" type="checkbox"/> 要是正<br><input type="checkbox"/> その他 |
| | | 廊下<br>壁クラック | |

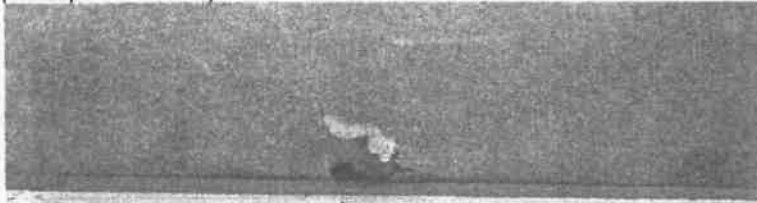
| 部位 | 番号 | 調査項目 | 調査結果 |
|---|---|---|---|
| | | 写真-51 | |

| 部位 | 番号 | 調査項目 | 調査結果 |
|---|---|---|---|
| | 4(10) | RC造及びSRC造の壁の室内に面する部分の躯体の劣化及び損傷の状況 | <input checked="" type="checkbox"/> 要是正<br><input type="checkbox"/> その他 |
| | | 廊下<br>天井ボード破損 | |

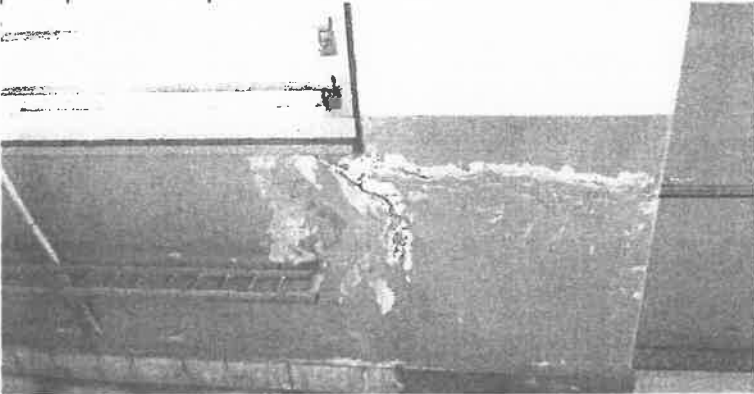
| 部位 | 番号 | 調査項目 | 調査結果 |
|---|---|---|---|
| | | 写真-52 | |

| 部位 | 番号 | 調査項目 | 調査結果 |
|---|---|---|---|
| | 4(10) | RC造及びSRC造の壁の室内に面する部分の躯体の劣化及び損傷の状況 | <input checked="" type="checkbox"/> 要是正<br><input type="checkbox"/> その他 |
| | | 階段<br>壁コンクリート欠損 | |

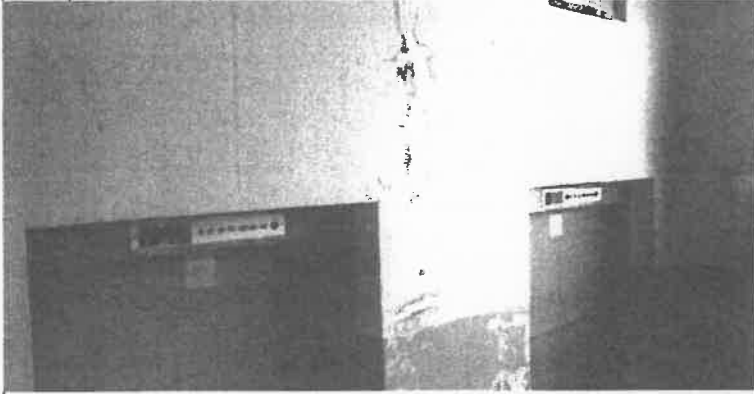
| 部位 | 番号 | 調査項目 | 調査結果 |
|---|---|---|---|
| | | 写真-53 | |

| 部位 | 番号 | 調査項目 | 調査結果 |
|---|---|---|---|
| | 4(10) | RC造及びSRC造の壁の室内に面する部分の躯体の劣化及び損傷の状況 | <input checked="" type="checkbox"/> 要是正<br><input type="checkbox"/> その他 |
| | | 階段<br>壁漏水跡 | |

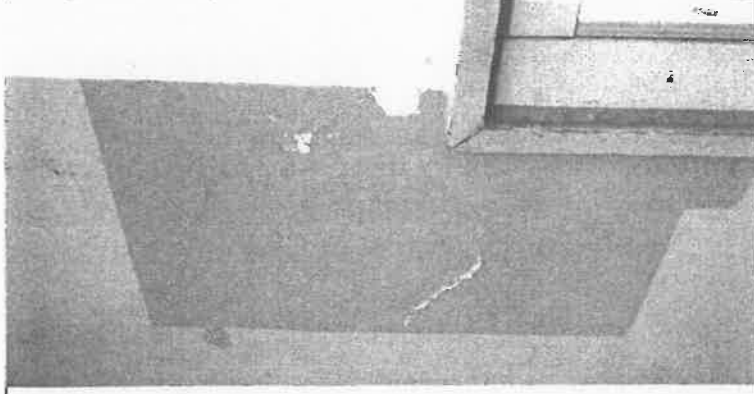
| 部位 | 番号 | 調査項目 | 調査結果 |
|---|---|---|---|
| | | 写真-54 | |

| 部位 | 番号 | 調査項目 | 調査結果 |
|---|---|---|---|
| | 4(16) | 室内に面する部分の仕上げの維持保全の状況 | <input checked="" type="checkbox"/> 要是正<br><input type="checkbox"/> その他 |
| | | 廊下<br>壁塗装補修部剥がれ | |
