# 建築物定期調査結果書

| | 名称 | 貝塚市民図書館 |

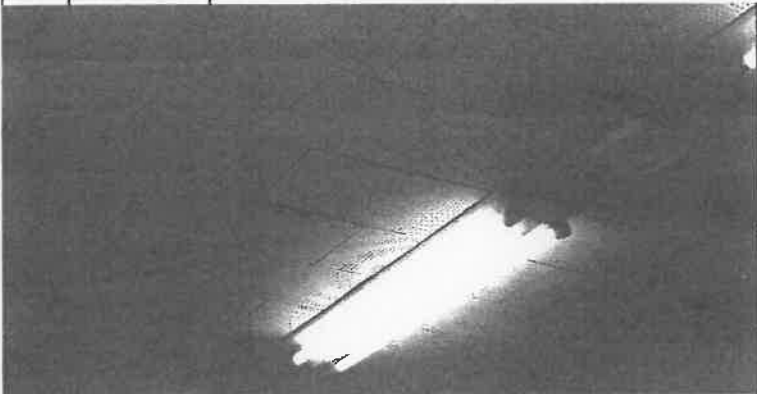
| 部位 | 番号 | 調査項目 | 調査結果 |
|---|---|---|---|
| | | 写真-55 | |

| 部位 | 番号 | 調査項目 | 調査結果 |
|---|---|---|---|
| | 4(24) | 室内に面する部分の仕上げの劣化及び損傷の状況 | <input checked="" type="checkbox"/> 要是正<br><input type="checkbox"/> その他 |

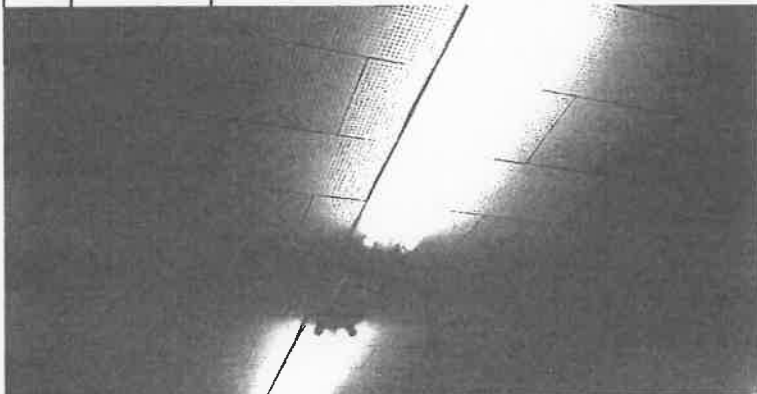
| 部位 | 番号 | 調査項目 | 調査結果 |
|---|---|---|---|
| | | 写真-56 | |

| 部位 | 番号 | 調査項目 | 調査結果 |
|---|---|---|---|
| | 4(24) | 室内に面する部分の仕上げの劣化及び損傷の状況 | <input checked="" type="checkbox"/> 要是正<br><input type="checkbox"/> その他 |

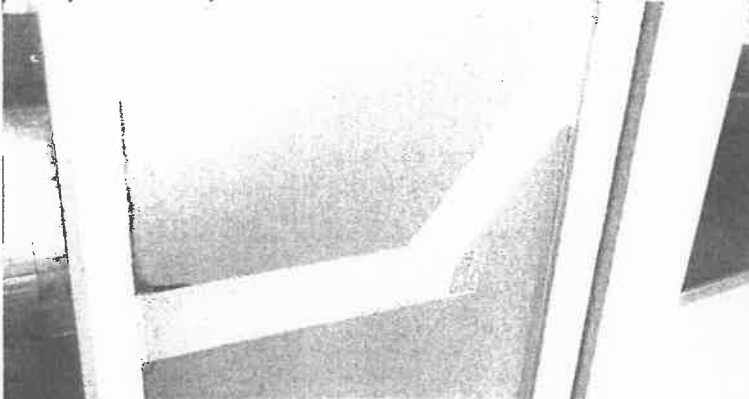
| 部位 | 番号 | 調査項目 | 調査結果 |
|---|---|---|---|
| | | | 写真-58 |

| 部位 | 番号 | 調査項目 | 調査結果 |
|---|---|---|---|
| | 2(15) | サッシ等の劣化及び損傷の状況 | <input checked="" type="checkbox"/> 要是正<br><input type="checkbox"/> その他 |

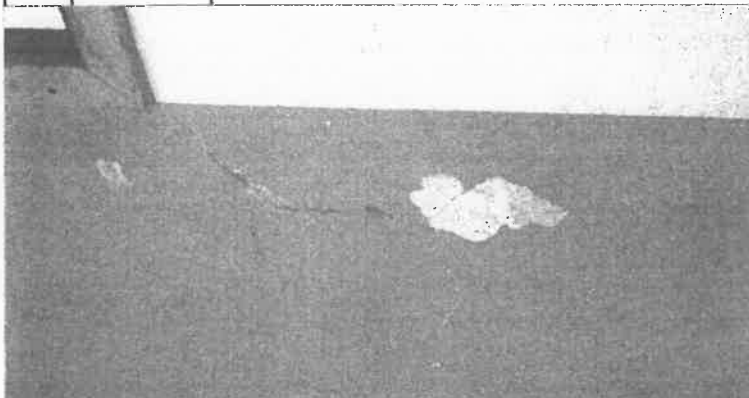
| 部位 | 番号 | 調査項目 | 調査結果 |
|---|---|---|---|
| | | | 写真-59 |

| 部位 | 番号 | 調査項目 | 調査結果 |
|---|---|---|---|
| | 4(10) | RC造及びSRC造の壁の室内に面する部分の躯体の劣化及び損傷の状況 | <input checked="" type="checkbox"/> 要是正<br><input type="checkbox"/> その他 |

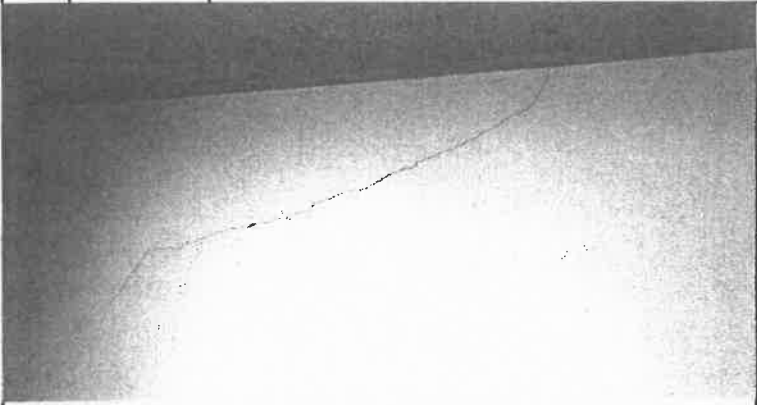
| 部位 | 番号 | 調査項目 | 調査結果 |
|---|---|---|---|
| | 4(10) | RC造及びSRC造の壁の室内に面する部分の躯体の劣化及び損傷の状況 | <input checked="" type="checkbox"/> 要是正<br><input type="checkbox"/> その他 |
| | | 特記事項 | 写真-64 |

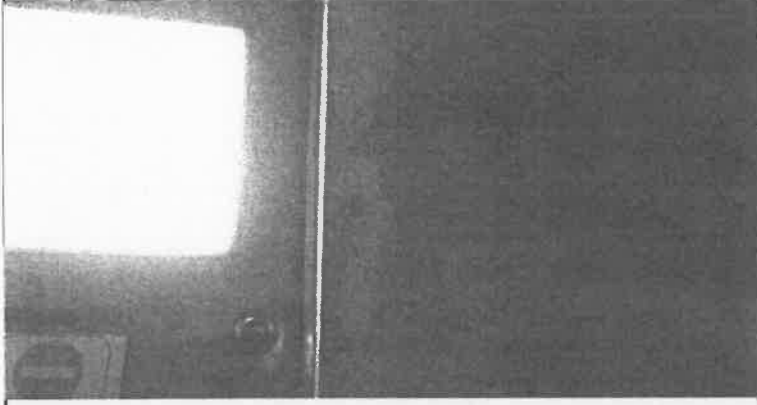
| 部位 | 番号 | 調査項目 | 調査結果 |
|---|---|---|---|
| | 4(16) | 室内に面する部分の仕上げの維持保全の状況 | <input checked="" type="checkbox"/> 要是正<br><input type="checkbox"/> その他 |
| | | 特記事項 | 写真-65 |
| | | 壁塗装剥がれ<br>壁塗装浮き | |

| 番号 | 調査項目等 | 指摘の具体的内容等 | 改善策の具体的内容等 | 改善(予定)年月 |
|---|---|---|---|---|
| 4(16) | 室内に面する部分の仕上げの維持保全の状況 | 教室棟⑥の建具ガタリ閉塞<br>壁塗装剥がれ、壁塗装浮き | 建具ガタリを修繕する<br>再塗装、補修 | 未定 |

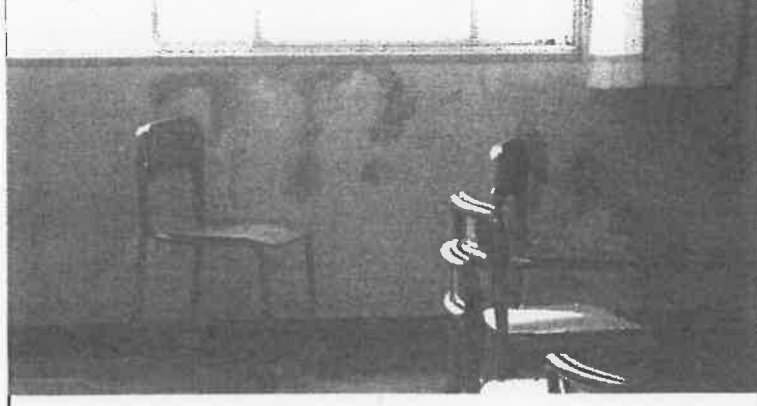
| 部位 | 番号 | 調査項目 | 調査結果 |
|---|---|---|---|
| | 4(10) | RC造及びSRC造の壁の室内に面する部分の躯体の劣化及び損傷の状況 | <input checked="" type="checkbox"/> 要是正<br><input type="checkbox"/> その他 |
| | | 特記事項 | 写真-66 |
| | | 壁クラック<br>漏水跡 | |
