調査結果表-1

(様式建C) 2022.1.1現在様式

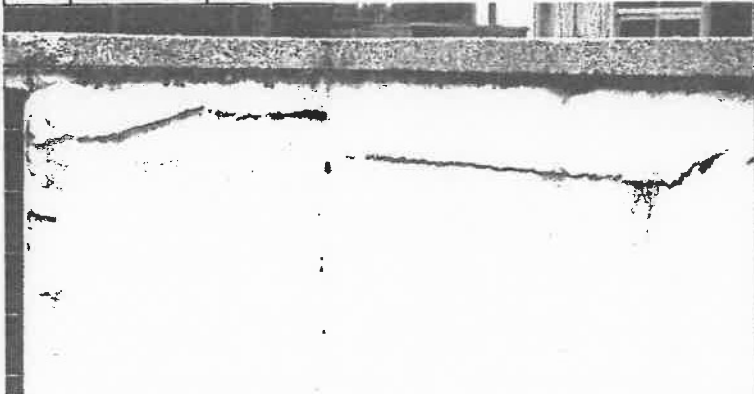
| | | 写真-3 | |

| | 1 (8) | 擁壁の劣化及び損傷の状況 | <input checked="" type="checkbox"/> 要是正<br><input type="checkbox"/> その他 |
| | | 門廻り外構 | |

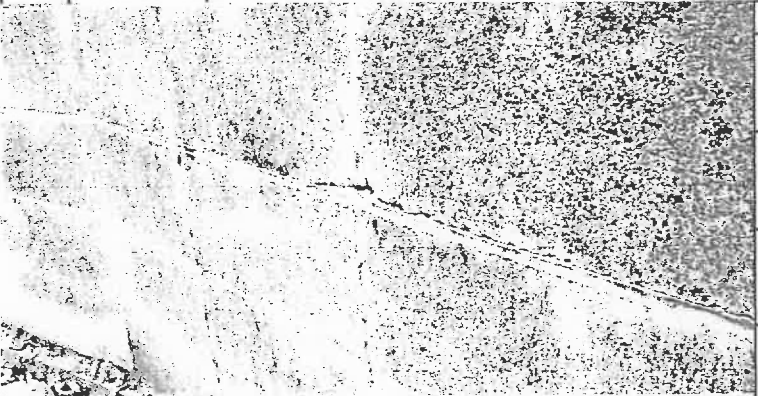
| | | 写真-7 | |

| 部位 | 番号 | 組積造の塀又は補強コンクリートブロック造の塀等の劣化及び損傷の状況 | 調査結果 |
| | | 建物敷地西側<br>CB塀 | |

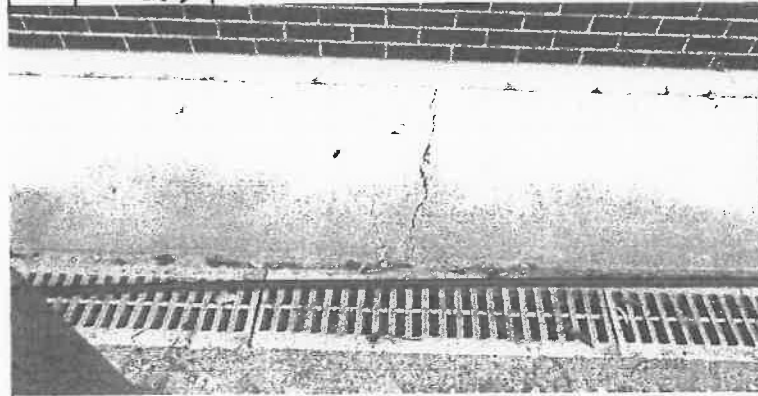
| | | 写真-9 | |

| | 3 (1)<br>2 (2) | | <input checked="" type="checkbox"/> 要是正<br><input type="checkbox"/> その他 |
| | | 特別教室棟④<br>基礎 | |

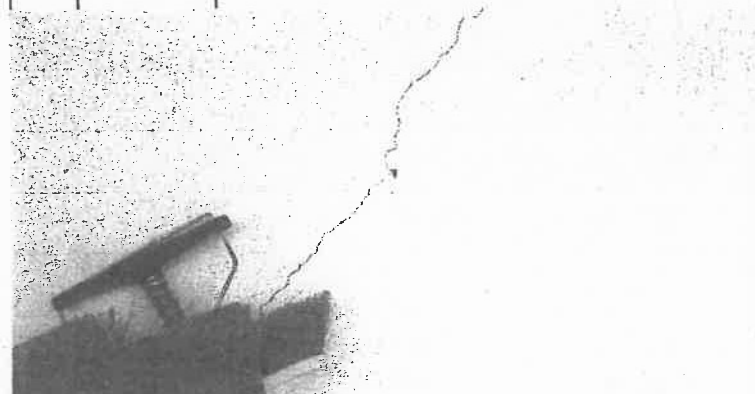
| 部位 | 番号 | 調査項目 | 調査結果 |
|---|---|---|---|
| | | 写真-12 | |

| 部位 | 番号 | 調査項目 | 調査結果 |
|---|---|---|---|
| | 2(10) | RC造及びSRC造の外壁躯体の劣化及び損傷の状況 | <input checked="" type="checkbox"/> 要是正<br><input type="checkbox"/> その他 |
| | | 屋内運動場⑮<br>外壁 | |

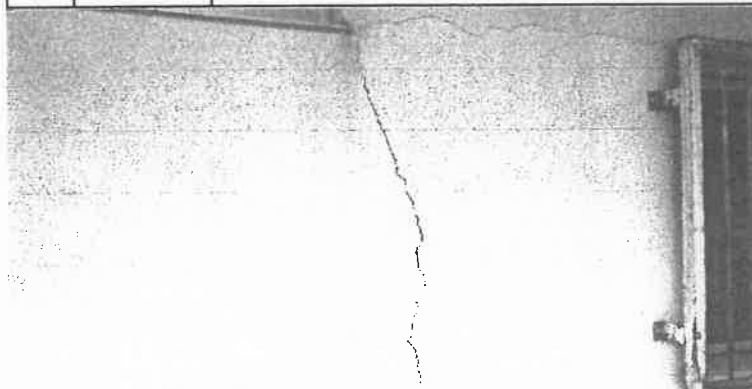
| 部位 | 番号 | 調査項目 | 調査結果 |
|---|---|---|---|
| | | 写真-15 | |

| 部位 | 番号 | 調査項目 | 調査結果 |
|---|---|---|---|
| | 2(10) | RC造及びSRC造の外壁躯体の劣化及び損傷の状況 | <input checked="" type="checkbox"/> 要是正<br><input type="checkbox"/> その他 |
| | | 給食棟⑭<br>外壁 | |

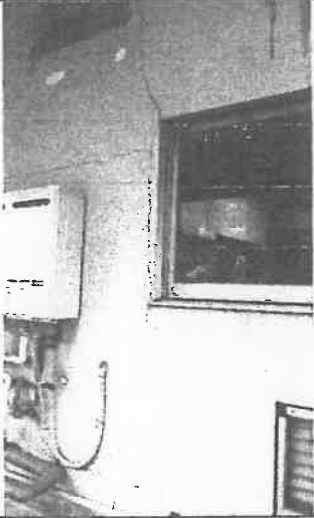
| | | 調査項目 | | 調査結果 |
|---|---|---|--|---|
| | | 写真-16 | | |

| | | 調査項目 | | 調査結果 |
|---|---|---|--|---|
| | 2(10) | RC造及びSRC造の外壁躯体の劣化及び損傷の状況 | | <input checked="" type="checkbox"/> 要是正<br><input type="checkbox"/> その他 |
| | | 給食棟⑭<br>外壁 | | |

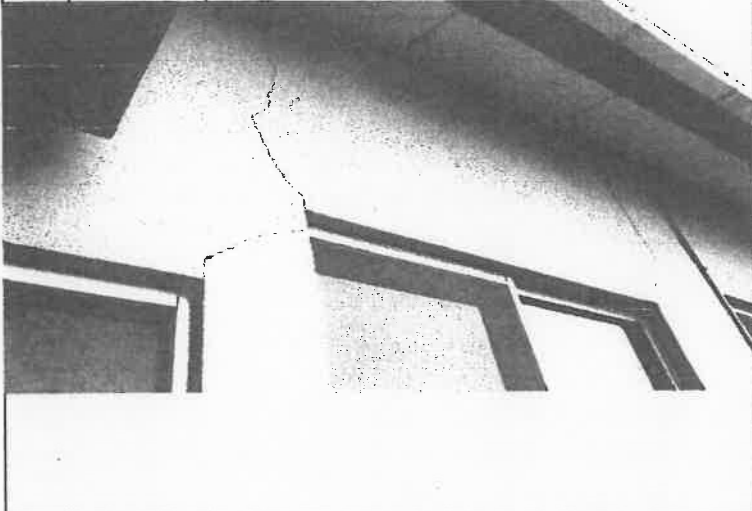
| | | 調査項目 | | 調査結果 |
|---|---|---|--|---|
| | | 写真-17 | | |

| | | 調査項目 | | 調査結果 |
|---|---|---|--|---|
| | 2(10) | RC造及びSRC造の外壁躯体の劣化及び損傷の状況 | | <input checked="" type="checkbox"/> 要是正<br><input type="checkbox"/> その他 |
| | | 給食棟⑭<br>外壁 | | |

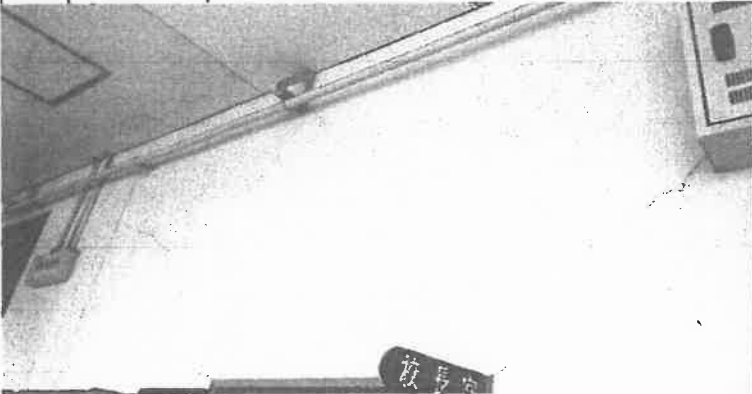
| 部位 | 番号 | 調査項目 | 調査結果 |
|---|---|---|---|
| | | 写真-29 | |

| 部位 | 番号 | 調査項目 | 調査結果 |
|---|---|---|---|
| | 4(10) | RC造及びSRC造の壁の室内に面する部分の躯体の劣化及び損傷の状況 | <input checked="" type="checkbox"/> 要是正<br><input type="checkbox"/> その他 |
| | | 教室棟②-2 | |

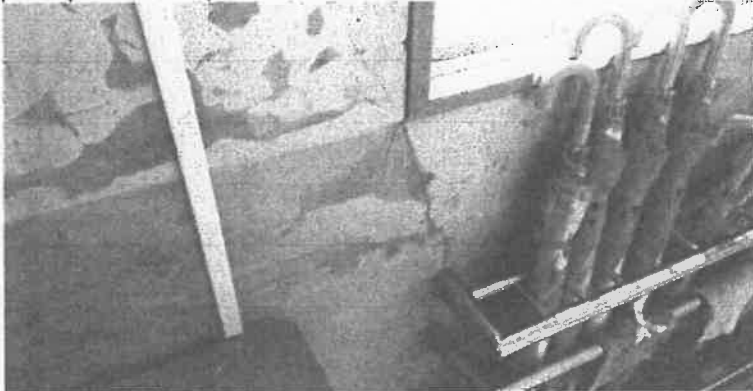
| 部位 | 番号 | 調査項目 | 調査結果 |
|---|---|---|---|
| | | 写真-35 | |

| 部位 | 番号 | 調査項目 | 調査結果 |
|---|---|---|---|
| | 4(10) | RC造及びSRC造の壁の室内に面する部分の躯体の劣化及び損傷の状況 | <input checked="" type="checkbox"/> 要是正<br><input type="checkbox"/> その他 |
| | | 教室棟⑬ | |

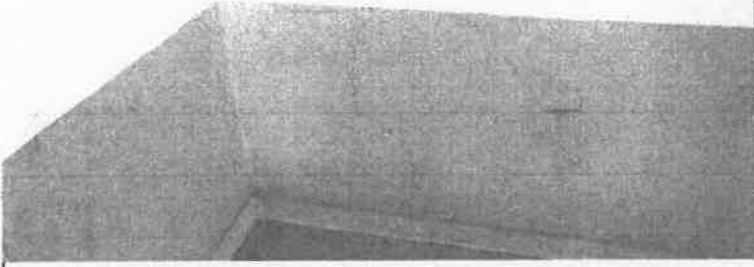
| | | 写真-38 | |

| | 4(10) | RC造及びSRC造の壁の室内に面する部分の躯体の劣化及び損傷の状況 | <input checked="" type="checkbox"/> 要是正<br><input type="checkbox"/> その他 |
| | | 教室棟②-2 | |

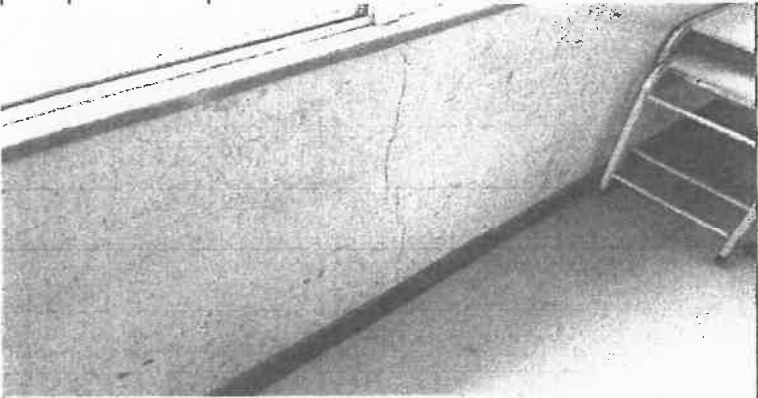
| 部位 | 番号 | 調査項目 | 調査結果 |
|---|---|---|---|
| | | 写真-46 | |

| 部位 | 番号 | 調査項目 | 調査結果 |
|---|---|---|---|
| | 4(10) | RC造及びSRC造の壁の室内に面する部分の躯体の劣化及び損傷の状況 | <input checked="" type="checkbox"/> 要是正<br><input type="checkbox"/> その他 |
| | | 教室棟⑬ | |
| | | 廊下<br>壁クラック | |

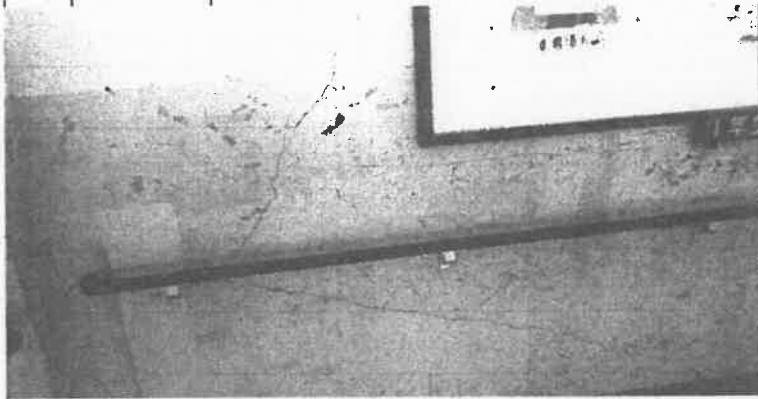
| 部位 | 番号 | 調査項目 | 調査結果 |
|---|---|---|---|
| | | 写真-47 | |

| 部位 | 番号 | 調査項目 | 調査結果 |
|---|---|---|---|
| | 4(10) | RC造及びSRC造の壁の室内に面する部分の躯体の劣化及び損傷の状況 | <input checked="" type="checkbox"/> 要是正<br><input type="checkbox"/> その他 |
| | | 教室棟⑬ | |
| | | 階段<br>壁クラック | |

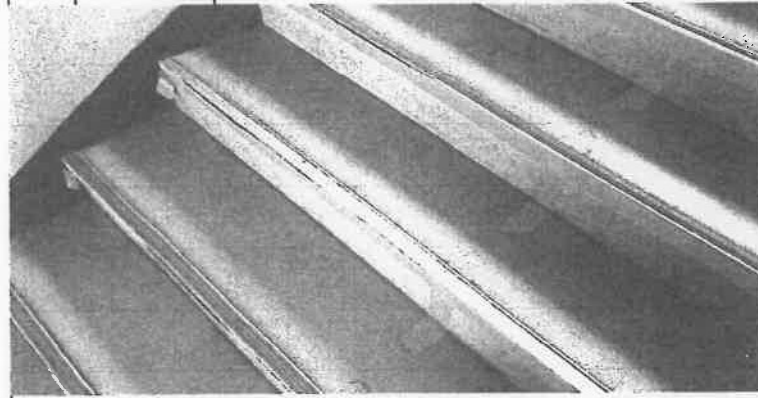
| 部位 | 番号 | 調査項目 | 調査結果 |
|---|---|---|---|
| | | 写真-48 | |

| 部位 | 番号 | 調査項目 | 調査結果 |
|---|---|---|---|
| | 5(15) | 階段各部の劣化及び損傷の状況 | <input checked="" type="checkbox"/> 要是正<br><input type="checkbox"/> その他 |
| | | 教室棟⑬ | |

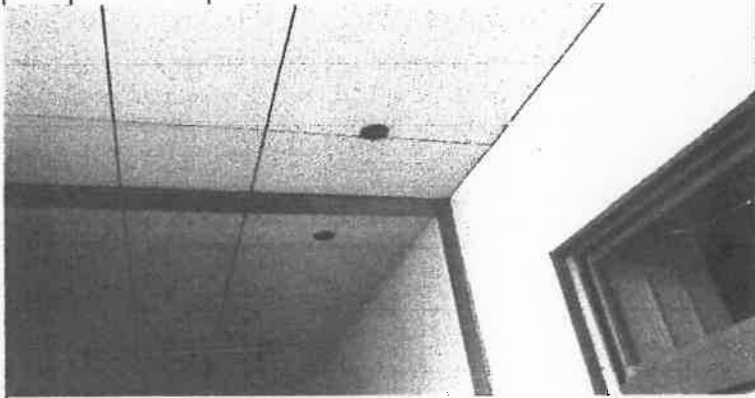
| 部位 | 番号 | 調査項目 | 調査結果 |
|---|---|---|---|
| | | 写真-50 | |

| 部位 | 番号 | 調査項目 | 調査結果 |
|---|---|---|---|
| | 4(24) | 室内に面する部分の仕上の劣化及び損傷の状況 | <input checked="" type="checkbox"/> 要是正<br><input type="checkbox"/> その他 |
| | | 教室棟②-2 | |

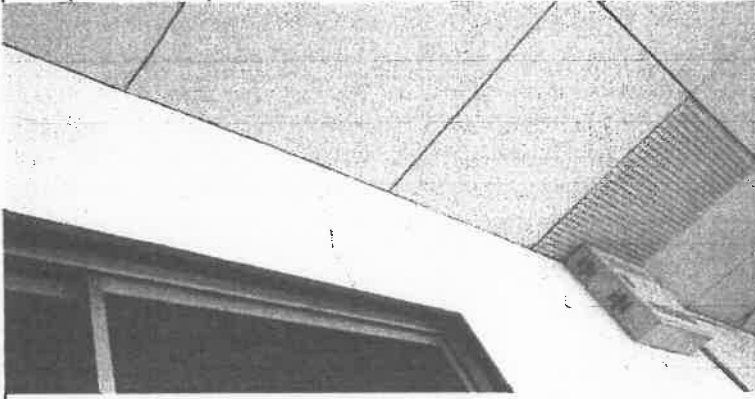
| 部位 | 番号 | 調査項目 | 調査結果 |
|---|---|---|---|
| | | 写真-53 | |

| 部位 | 番号 | 調査項目 | 調査結果 |
|---|---|---|---|
| | 4(10) | RC造及びSRC造の壁の室内に面する部分の躯体の劣化及び損傷の状況 | <input checked="" type="checkbox"/> 要是正<br><input type="checkbox"/> その他 |
| | | 教室棟②-2 | |

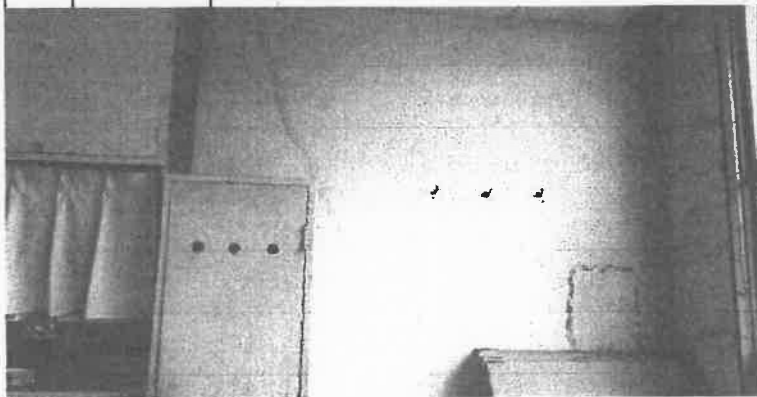
| | | 調査項目 | | 調査結果 |
|---|---|---|--|---|
| | | 写真-56 | | |

| | | 調査項目 | | 調査結果 |
|---|---|---|--|---|
| | 4(10) | RC造及びSRC造の壁の室内に面する部分の躯体の劣化及び損傷の状況 | | <input checked="" type="checkbox"/> 要是正<br><input type="checkbox"/> その他 |
| | | 教室棟②-2 | | |

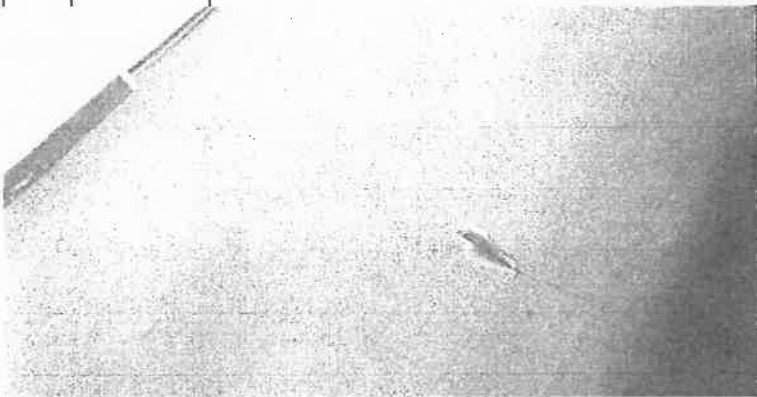
| 部位 | 番号 | 調査項目 | 調査結果 |
|---|---|---|---|
| | | 写真-59 | |

| 部位 | 番号 | 調査項目 | 調査結果 |
|---|---|---|---|
| | 4(19) | RC造及びSRC造の床躯体の劣化及び損傷の状況 | <input checked="" type="checkbox"/> 要是正<br><input type="checkbox"/> その他 |
| | | 教室棟②-2 | |

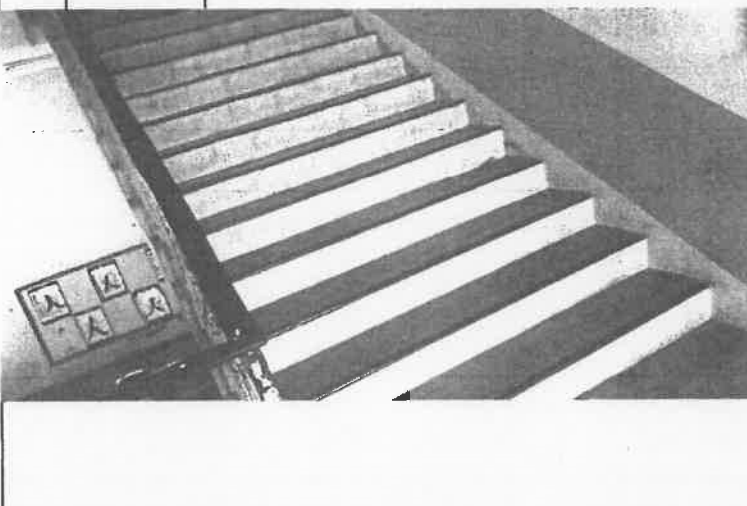
| 部位 | 番号 | 調査項目 | 調査結果 |
|---|---|---|---|
| | | 写真-68 | |

| 部位 | 番号 | 調査項目 | 調査結果 |
|---|---|---|---|
| | 5(15) | 階段各部の劣化及び損傷の状況 | <input checked="" type="checkbox"/> 要是正<br><input type="checkbox"/> その他 |
| | | 教室棟②-2 | |
