| 定期調査報告書(建築物)<br>(第一面) | | | | |
| | | 令和 4 年 12 月 19 日 | | |
| ハ. 名称 | | 貝塚市立北小学校 | | |

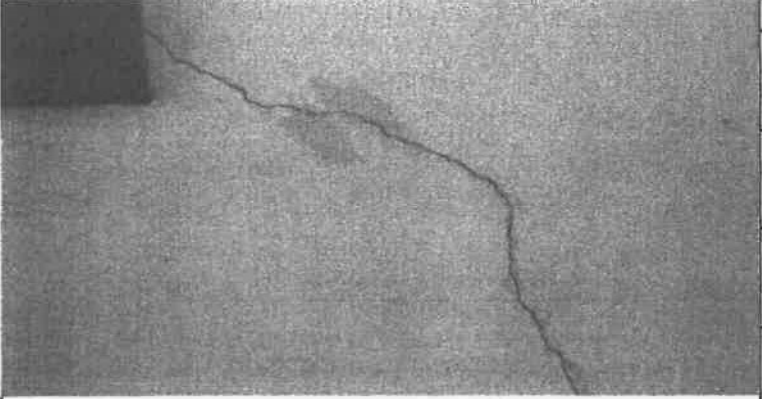
| 部位 | 番号 | 調査項目 | 調査結果 |
|---|---|---|---|
| | | 写真-25 | |

| 部位 | 番号 | 調査項目 | 調査結果 |
|---|---|---|---|
| | 4(10) | RC造及びSRC造の壁の室内に面する部分の躯体の劣化及び損傷の状況 | <input checked="" type="checkbox"/> 要是正<br><input type="checkbox"/> その他 |
| | | 教室棟③-1 | |

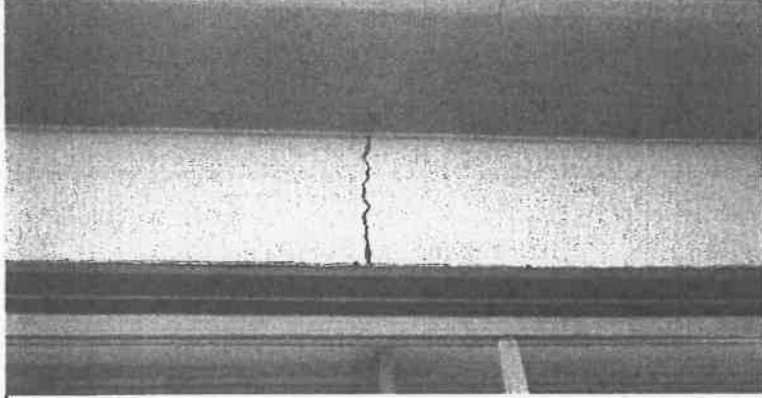
| 部位 | 番号 | 調査項目 | 調査結果 |
|---|---|---|---|
| | | 写真-27 | |

| 部位 | 番号 | 調査項目 | 調査結果 |
|---|---|---|---|
| | 4(10) | RC造及びSRC造の壁の室内に面する部分の躯体の劣化及び損傷の状況 | <input checked="" type="checkbox"/> 要是正<br><input type="checkbox"/> その他 |
| | | 教室棟③-1 | |

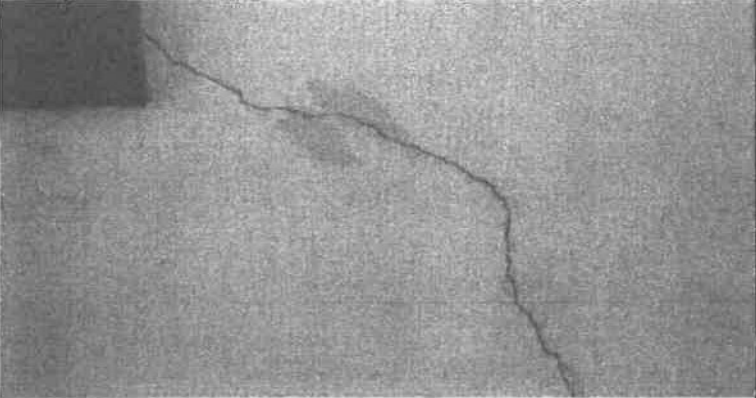
| | | 写真-25 | |

| | 4(10) | RC造及びSRC造の壁の室内に面する部分の躯体の劣化及び損傷の状況 | <input checked="" type="checkbox"/> 要是正<br><input type="checkbox"/> その他 |
| | | 教室棟③-1 | |

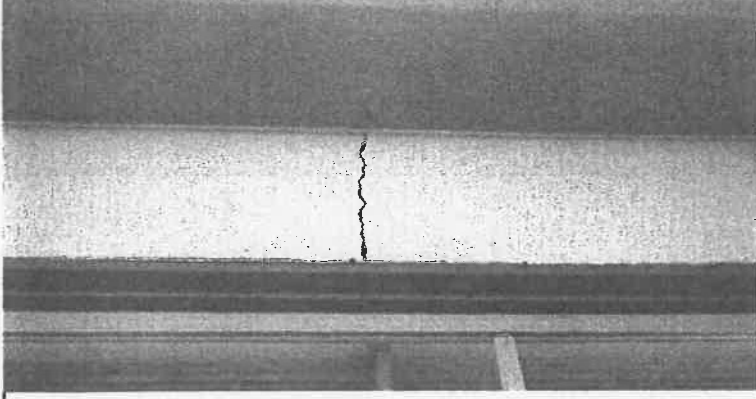
| | | 写真-27 | |

| | 4(10) | RC造及びSRC造の壁の室内に面する部分の躯体の劣化及び損傷の状況 | <input checked="" type="checkbox"/> 要是正<br><input type="checkbox"/> その他 |
| | | 教室棟③-1 | |

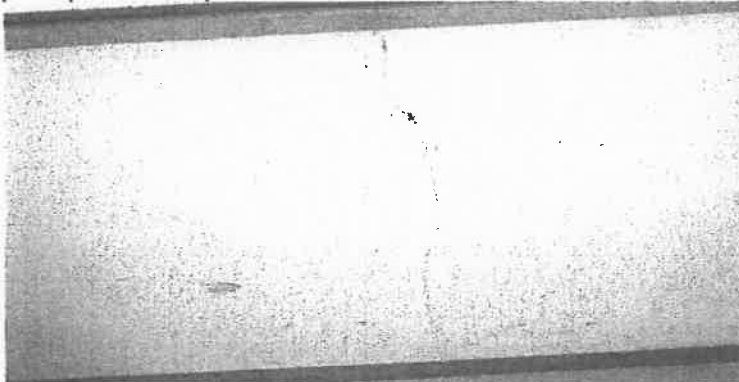
| 部位 | 番号 | 調査項目 | 調査結果 |
|---|---|---|---|
| | | 写真-33 | |

| 部位 | 番号 | 調査項目 | 調査結果 |
|---|---|---|---|
| | 4(10) | RC造及びSRC造の壁の室内に面する部分の躯体の劣化及び損傷の状況 | <input checked="" type="checkbox"/> 要是正<br><input type="checkbox"/> その他 |
| | | 教室棟③-2 | |

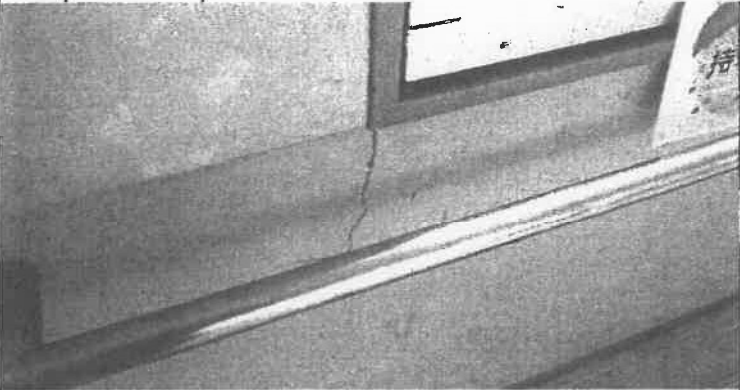
| | | 写真-37 | |

| | 4(10) | RC造及びSRC造の壁の室内に面する部分の躯体の劣化及び損傷の状況 | <input checked="" type="checkbox"/> 要是正<br><input type="checkbox"/> その他 |
| | | 教室棟③-1 | |
| | | 2階 | |
| | | 廊下 | |

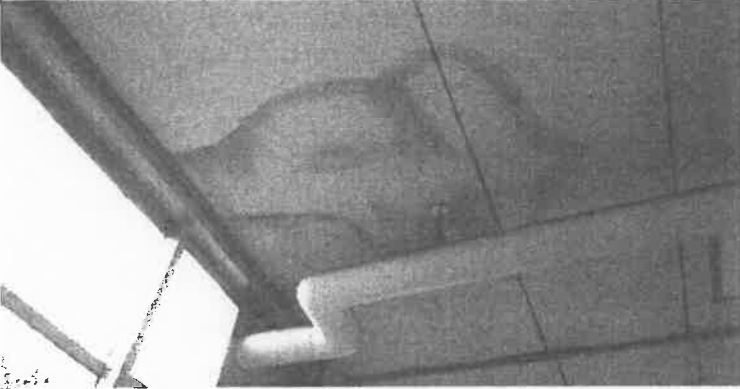
| | | 写真-38 | |

| | | 教室棟③-1 | |
| | | 2階 | |
| | | 廊下 | |

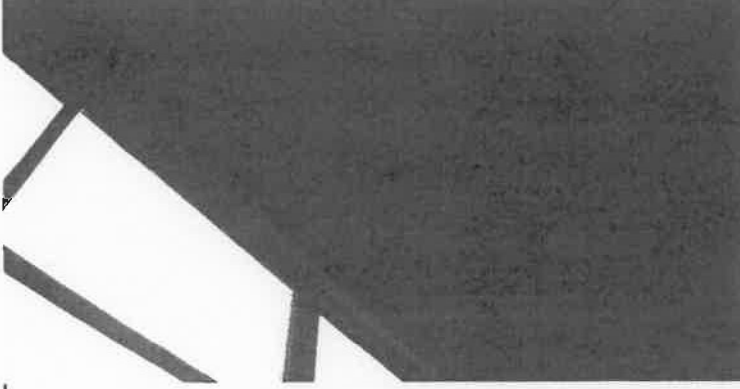
| | | 写真-39 | |

| | | 教室棟③-2 | |

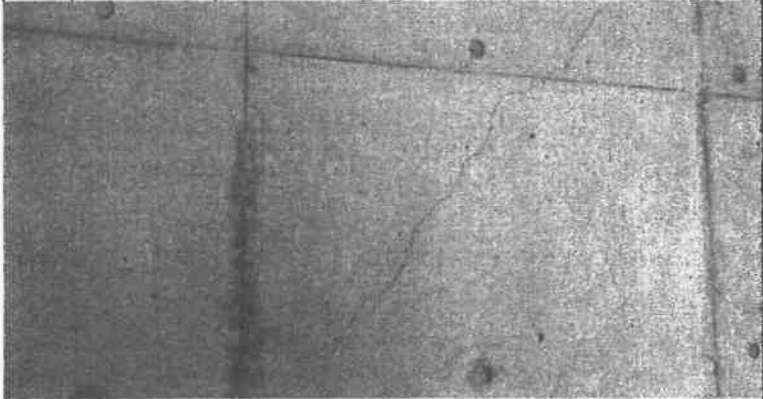
| 部位 | 番号 | 調査項目 | 調査結果 |
|---|---|---|---|
| | | 写真-46 | |

| 部位 | 番号 | 調査項目 | 調査結果 |
|---|---|---|---|
| | 4(10) | RC造及びSRC造の壁の室内に面する部分の躯体の劣化及び損傷の状況 | <input checked="" type="checkbox"/> 要是正<br><input type="checkbox"/> その他 |
| | | 屋内運動場⑨ | |

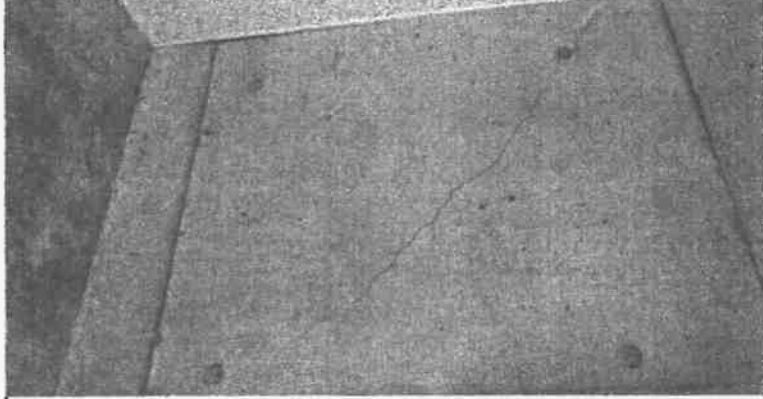
| 部位 | 番号 | 調査項目 | 調査結果 |
|---|---|---|---|
| | | 写真-47 | |

| 部位 | 番号 | 調査項目 | 調査結果 |
|---|---|---|---|
| | 4(10) | RC造及びSRC造の壁の室内に面する部分の躯体の劣化及び損傷の状況 | <input checked="" type="checkbox"/> 要是正<br><input type="checkbox"/> その他 |
| | | 教室棟⑬ | |
