定期調査報告書(建築物)  
(第一面)

建築基準法第12条第1項の規定による定期調査の結果を報告します。  
なお、この報告書に記載の事項は、事実と相違ありません。

大阪府貝塚市長 酒井 了

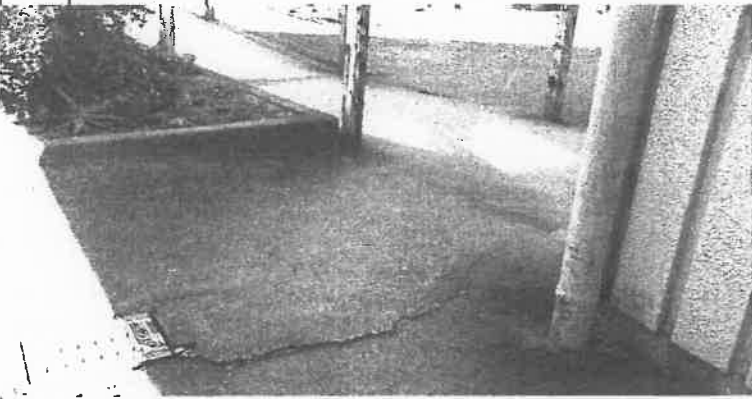
| 部位 | 番号 | 調査項目 | 調査結果 |
|---|---|---|---|
| | | 写真-1 | |

| 部位 | 番号 | 調査項目 | 調査結果 |
|---|---|---|---|
| | 1(1) | 地盤沈下等による不陸、傾斜等の状況 | <input checked="" type="checkbox"/> 要是正<br><input type="checkbox"/> その他 |
| | | 屋外通路 | |
| | | 土間不陸 | |

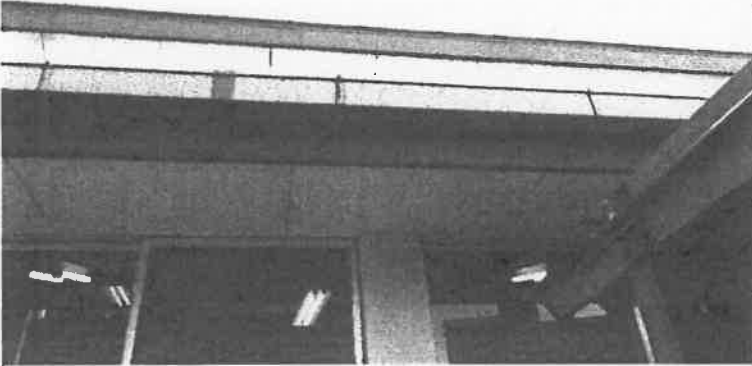
| 部位 | 番号 | 調査項目 | 調査結果 |
|---|---|---|---|
| | | 写真-2 | |

| 部位 | 番号 | 調査項目 | 調査結果 |
|---|---|---|---|
| | 2(10) | RC造及びSRC造の外壁躯体の劣化及び損傷の状況 | <input checked="" type="checkbox"/> 要是正<br><input type="checkbox"/> その他 |
| | | 給食棟 | |
| | | 軒裏<br>塗装剥がれ | |

| 番号 | 調査項目等 | 指摘の具体的内容等 | 改善策の具体的内容等 | 改善(予定)年月 |
|---|---|---|---|---|
| 2(10) | RC造及びSRC造の外壁躯体の劣化及び損傷の状況 | 各所に外壁塗装剥がれ<br>写真 | 浮き部分を除去のうえ、塗装を行う | 未定 |

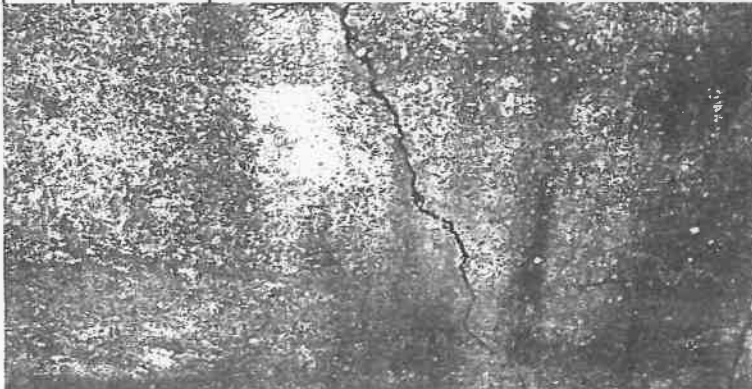
| 部位 | 番号 | 調査項目 | 調査結果 |
|---|---|---|---|
| | | 写真-3 | |

| 部位 | 番号 | 調査項目 | 調査結果 |
|---|---|---|---|
| | 1(8) | 擁壁の劣化及び損傷の状況 | <input checked="" type="checkbox"/> 要是正<br><input type="checkbox"/> その他 |
| | | 擁壁 | |

| 番号 | 調査項目等 | 指摘の具体的内容等 | 改善策の具体的内容等 | 改善(予定)年月 |
|---|---|---|---|---|
| 1(8) | 擁壁の劣化及び損傷の状況 | 擁壁クラック、斜壁欠損あり | 安全性を確認したうえで改修工事を行う | 未定 |

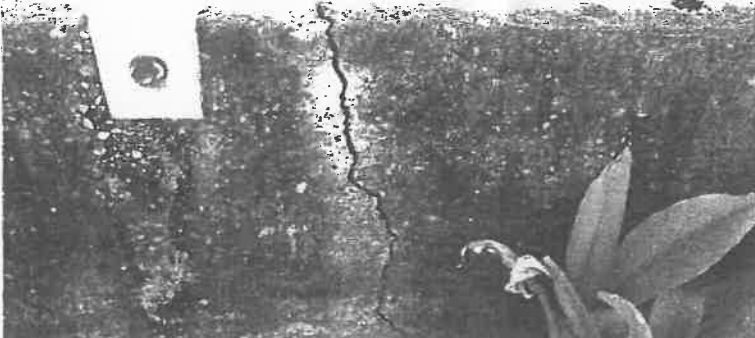
| 部位 | 番号 | 調査項目 | 調査結果 |
|---|---|---|---|
| | | 写真-4 | |

| 部位 | 番号 | 調査項目 | 調査結果 |
|---|---|---|---|
| | 1(8) | 擁壁の劣化及び損傷の状況 | <input checked="" type="checkbox"/> 要是正<br><input type="checkbox"/> その他 |
| | | 擁壁 | |
| | | クラック | |

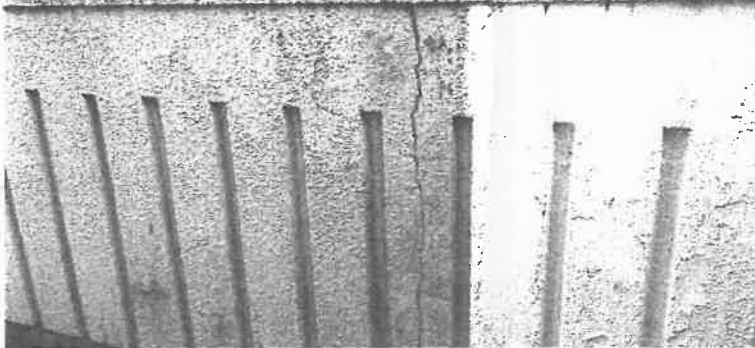
| 部位 | 番号 | 調査項目 | 調査結果 |
|---|---|---|---|
| | | 写真-5 | |

| 部位 | 番号 | 調査項目 | 調査結果 |
|---|---|---|---|
| | 2(10) | RC造及びSRC造の外壁躯体の劣化及び損傷の状況 | <input checked="" type="checkbox"/> 要是正<br><input type="checkbox"/> その他 |
| | | 給食棟 | |
| | | 外壁<br>壁クラック | |

| 番号 | 調査項目等 | 指摘の具体的内容等 | 改善策の具体的内容等 | 改善(予定)年月 |
|---|---|---|---|---|
| 2(10) | RC造及びSRC造の外壁躯体の劣化及び損傷の状況 | 各所にクラックあり<br>写真 | クラック部をVカットのうえ、樹脂モルタル等で補修する | 未定 |

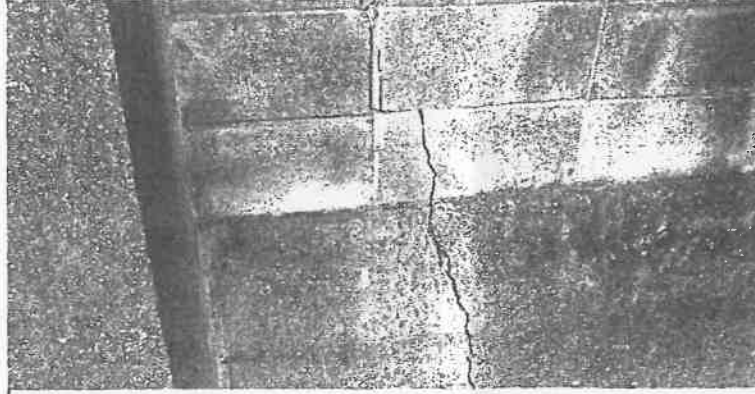
| 部位 | 番号 | 調査項目 | 調査結果 |
|---|---|---|---|
| | | 写真-6 | |

| 部位 | 番号 | 調査項目 | 調査結果 |
|---|---|---|---|
| | 1(7) | 組積造の塀又は補強コンクリートブロック造の塀等の劣化及び損傷の状況 | <input checked="" type="checkbox"/> 要是正<br><input type="checkbox"/> その他 |
| | | CB塀 | |

| 番号 | 調査項目等 | 指摘の具体的内容等 | 改善策の具体的内容等 | 改善(予定)年月 |
|---|---|---|---|---|
| 1(7) | 組積造の塀又は補強コンクリートブロック造の塀等の劣化及び損傷の状況 | C B 塀クラックあり | 安全性を確認したうえで改修工事を行う | 未定 |

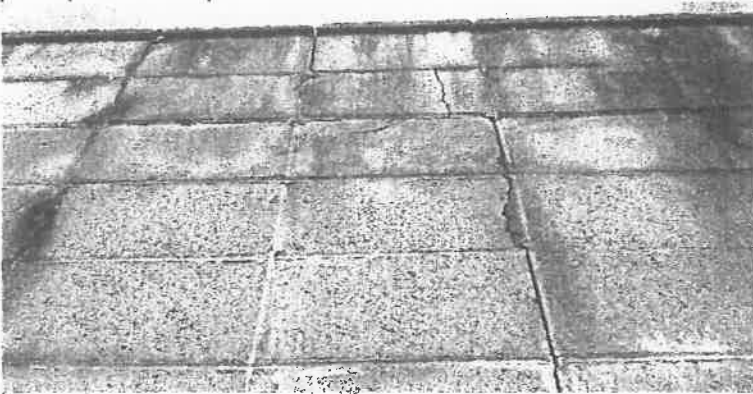
| 部位 | 番号 | 調査項目 | 調査結果 |
|---|---|---|---|
| | | 写真-7 | |

| 部位 | 番号 | 調査項目 | 調査結果 |
|---|---|---|---|
| | 1(7) | 組積造の塀又は補強コンクリートブロック造の塀等の劣化及び損傷の状況 | <input checked="" type="checkbox"/> 要是正<br><input type="checkbox"/> その他 |
| | | CB塀 | |
| | | クラック | |

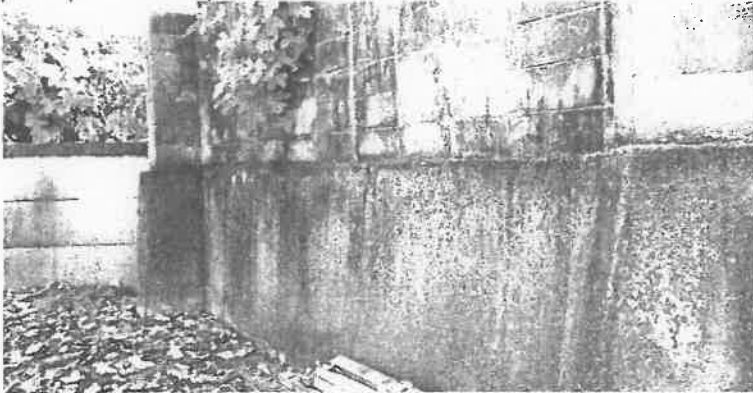
| 部位 | 番号 | 調査項目 | 調査結果 |
|---|---|---|---|
| | | 写真-8 | |

| 部位 | 番号 | 調査項目 | 調査結果 |
|---|---|---|---|
| | 1(6) | 組積造の塀又は補強コンクリートブロック造の塀等の耐震対策の状況 | <input checked="" type="checkbox"/> 要是正<br><input type="checkbox"/> その他 |
| | | CB塀 | |
| | | 控え壁間隔不足 | |

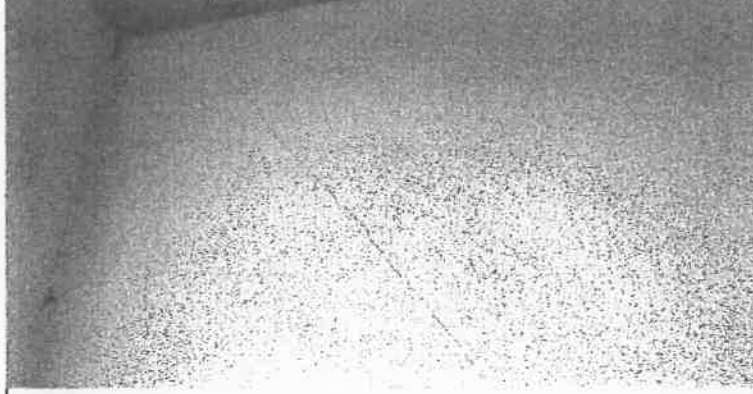
| 部位 | 番号 | 調査項目 | 調査結果 |
|---|---|---|---|
| | | 写真-9 | |

| 部位 | 番号 | 調査項目 | 調査結果 |
|---|---|---|---|
| | 2(10) | RC造及びSRC造の外壁躯体の劣化及び損傷の状況 | <input checked="" type="checkbox"/> 要是正<br><input type="checkbox"/> その他 |
| | | 屋内運動場 | |

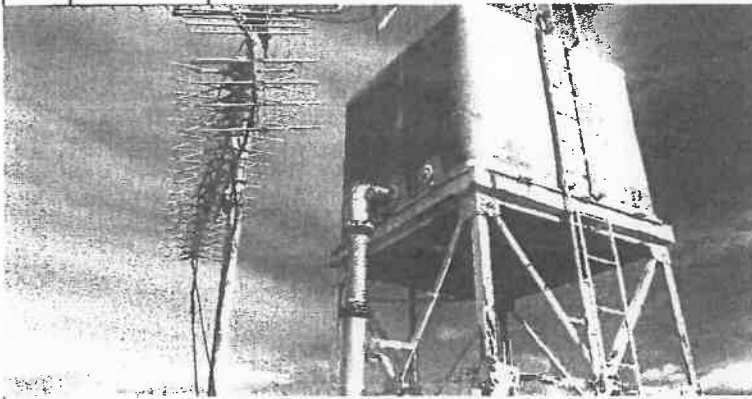
| 部位 | 番号 | 調査項目 | 調査結果 |
|---|---|---|---|
| | | 写真-13 | |

| 部位 | 番号 | 調査項目 | 調査結果 |
|---|---|---|---|
| | 3(9) | 支持部分等の劣化及び損傷の状況 | <input checked="" type="checkbox"/> 要是正<br><input type="checkbox"/> その他 |
| | | 教室棟②<br>屋上 | |

| 番号 | 調査項目等 | 指摘の具体的内容等 | 改善策の具体的内容等 | 改善(予定)年月 |
|---|---|---|---|---|
| 3(9) | 支持部分等の劣化及び損傷の状況 | 2棟屋上高架水槽架台の鉄骨にさびあり | ケレンのうえ、塗装を行う | 未定 |

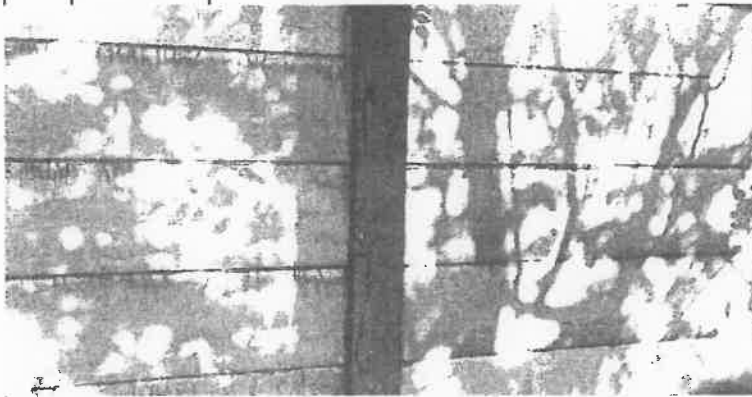
| 部位 | 番号 | 調査項目 | 調査結果 |
|---|---|---|---|
| | | 写真-14 | |

| 部位 | 番号 | 調査項目 | 調査結果 |
|---|---|---|---|
| | 1(6) | 組積造の塀又は補強コンクリートブロック造の塀等の耐震対策の状況 | <input checked="" type="checkbox"/> 要是正<br><input type="checkbox"/> その他 |
| | | CB塀 | |

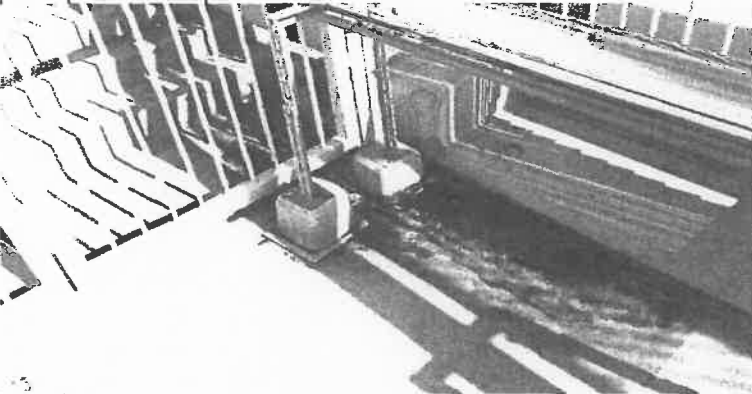
| 部位 | 番号 | 調査項目 | 調査結果 |
|---|---|---|---|
| | | 写真-16 | |

| 部位 | 番号 | 調査項目 | 調査結果 |
|---|---|---|---|
| | 3(1) | 屋上面の劣化及び損傷の状況 | <input checked="" type="checkbox"/> 要是正<br><input type="checkbox"/> その他 |
| | | 教室棟④<br>屋上 | |
| | | 漏水跡 | |

| 番号 | 調査項目等 | 指摘の具体的内容等 | 改善策の具体的内容等 | 改善(予定)年月 |
|---|---|---|---|---|
| 3(1) | 屋上面の劣化及び損傷の状況 | 防水層の膨れがあり<br>写真 | 引き続き経過観察を行う | 未定 |

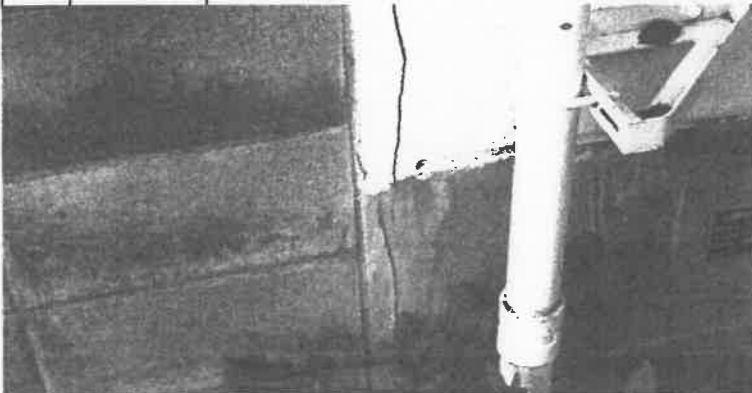
| 部位 | 番号 | 調査項目 | 調査結果 |
|---|---|---|---|
| | | 写真-17 | |

| 部位 | 番号 | 調査項目 | 調査結果 |
|---|---|---|---|
| | 2(2) | 基礎の劣化及び損傷の状況 | <input checked="" type="checkbox"/> 要是正<br><input type="checkbox"/> その他 |
| | | 教室棟④<br>屋外基礎、柱<br>クラック | |

| 番号 | 調査項目等 | 指摘の具体的内容等 | 改善策の具体的内容等 | 改善(予定)年月 |
|---|---|---|---|---|
| 2(2) | 基礎の劣化及び損傷の状況 | 4棟基礎クラック | クラック部をVカットのうえ、樹脂モルタル等で補修する | 未定 |

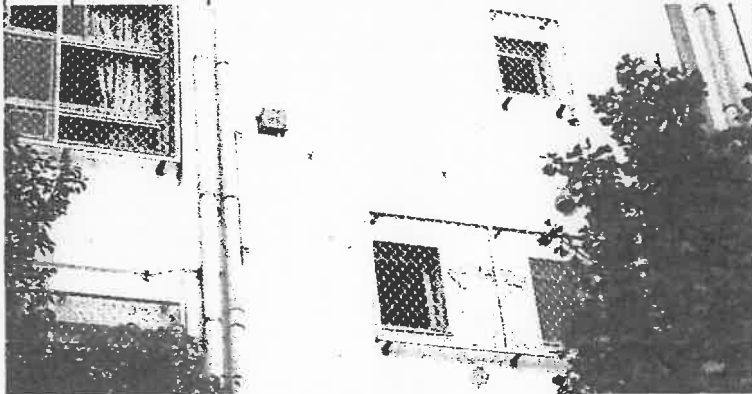
| 部位 | 番号 | 調査項目 | 調査結果 |
|---|---|---|---|
| | | 写真-18 | |

| 部位 | 番号 | 調査項目 | 調査結果 |
|---|---|---|---|
| | 2(10) | RC造及びSRC造の外壁躯体の劣化及び損傷の状況 | <input checked="" type="checkbox"/> 要是正<br><input type="checkbox"/> その他 |
| | | 教室棟⑦<br>2階<br>廊下<br>壁クラック | |

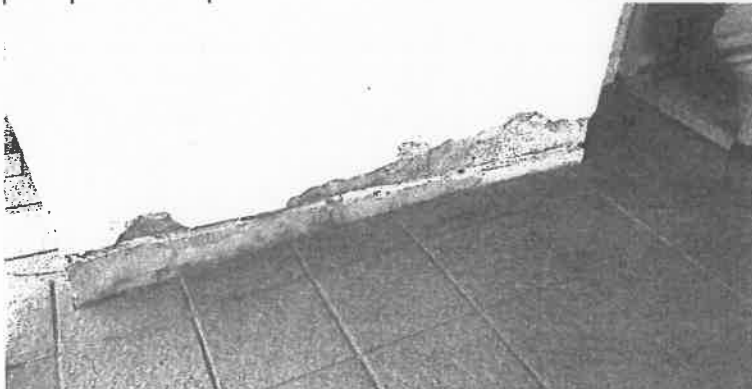
| 部位 | 番号 | 調査項目 | 調査結果 |
|---|---|---|---|
| | 2(10) | RC造及びSRC造の外壁躯体の劣化及び損傷の状況 | <input checked="" type="checkbox"/> 要是正<br><input type="checkbox"/> その他 |
| | 特記事項<br>写真-21<br><br>教室棟⑤-1<br>2階<br>廊下<br>壁クラック、浮き | | |

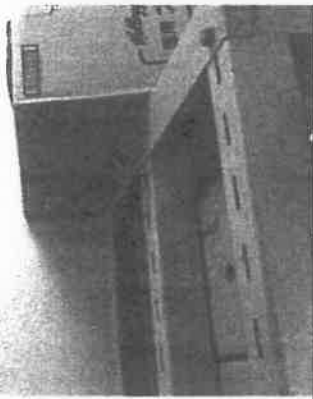
| 部位 | 番号 | 調査項目 | 調査結果 |
|---|---|---|---|
| | | 写真-25 | |

| 部位 | 番号 | 調査項目 | 調査結果 |
|---|---|---|---|
| | 4(10) | RC造及びSRC造の壁の室内に面する部分の躯体の劣化及び損傷の状況 | <input checked="" type="checkbox"/> 要是正<br><input type="checkbox"/> その他 |
| | | 教室棟③<br>1階<br>放送室<br>壁クラック | |

| 番号 | 調査項目等 | 指摘の具体的内容等 | 改善策の具体的内容等 | 改善(予定)年月 |
|---|---|---|---|---|
| 4(10) | RC造及びSRC造の壁の室内に面する部分の躯体の劣化及び損傷の状況 | 各所の廊下にクラックあり | クラック部をVカットのうえ、樹脂モルタル等で補修する | 未定 |

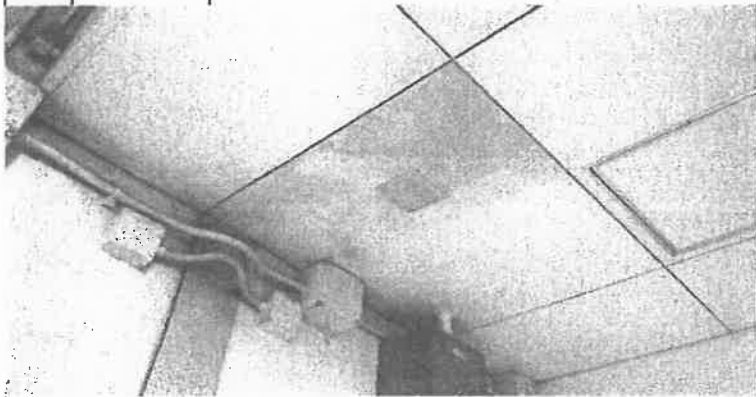
| 部位 | 番号 | 調査項目 | 調査結果 |
|---|---|---|---|
| | | 写真-26 | |

| 部位 | 番号 | 調査項目 | 調査結果 |
|---|---|---|---|
| | 4(24) | 室内に面する部分の仕上の劣化及び損傷の状況 | <input checked="" type="checkbox"/> 要是正<br><input type="checkbox"/> その他 |
| | | 教室棟④<br>1階<br>階段室<br>天井漏水跡 | |

| 番号 | 調査項目等 | 指摘の具体的内容等 | 改善策の具体的内容等 | 改善(予定)年月 |
|---|---|---|---|---|
| 4(24) | 室内に面する部分の仕上げの劣化及び損傷の状況 | 4棟階段室天井漏水跡 | 引き続き経過観察を行う | 未定 |

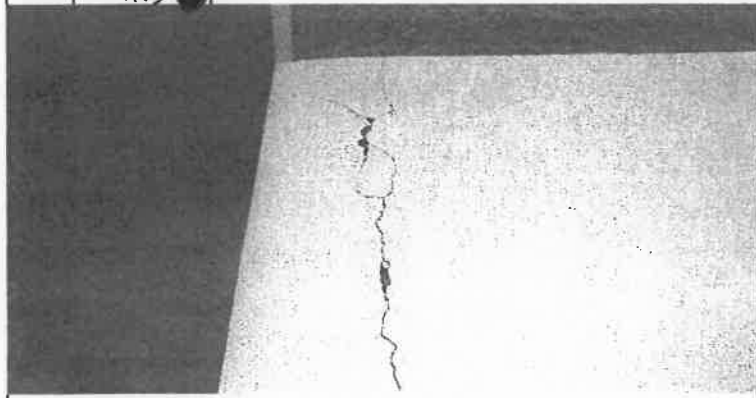
| 部位 | 番号 | 調査項目 | 調査結果 |
|---|---|---|---|
| | | 写真-27 | |

| 部位 | 番号 | 調査項目 | 調査結果 |
|---|---|---|---|
| | <del>4(40)</del><br>4(10) | <del>換気のための開口部の面積の確保の状況</del> | <input checked="" type="checkbox"/> 要是正<br><input type="checkbox"/> その他 |
| | | 教室棟④<br>1階<br>階段室<br>壁クラック | |

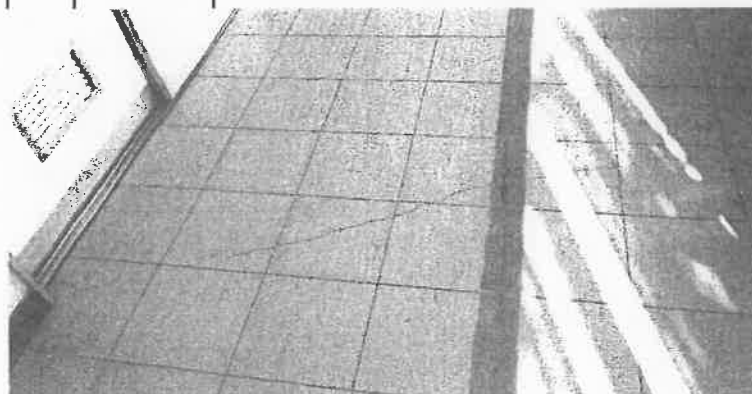
| 部位 | 番号 | 調査項目 | 調査結果 |
|---|---|---|---|
| | | 写真-30 | |

| 部位 | 番号 | 調査項目 | 調査結果 |
|---|---|---|---|
| | 4(19) | RC造及びSRC造の床躯体の劣化及び損傷の状況 | <input checked="" type="checkbox"/> 要是正<br><input type="checkbox"/> その他 |
| | | 教室棟④ | |

| 番号 | 調査項目等 | 指摘の具体的内容等 | 改善策の具体的内容等 | 改善(予定)年月 |
|---|---|---|---|---|
| 4(19) | RC造及びSRC造の床躯体の劣化及び損傷の状況 | 廊下にクラックあり | クラック部をVカットのうえ、樹脂モルタル等で補修する | 未定 |

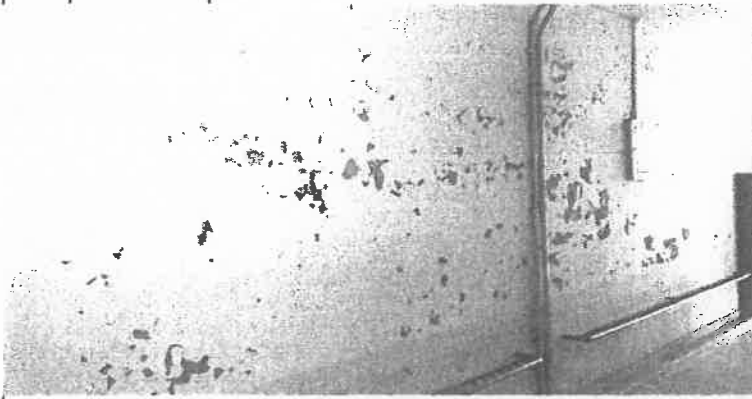
| 部位 | 番号 | 調査項目 | 調査結果 |
|---|---|---|---|
| 部位 | 4(16) | 室内に面する部分の仕上の維持保全の状況 | <input checked="" type="checkbox"/> 要是正<br><input type="checkbox"/> その他 |
| | | | 特記事項<br>写真-31<br><br>教室棟③<br>2階<br>廊下<br>壁塗装剥がれ |

| 番号 | 調査項目等 | 指摘の具体的内容等 | 改善策の具体的内容等 | 改善(予定)年月 |
|---|---|---|---|---|
| 4(16) | 室内に面する部分の仕上げの維持保全の状況 | 3棟廊下の壁塗装剥がれあり | ケレンのうえ、塗装を行う | 未定 |

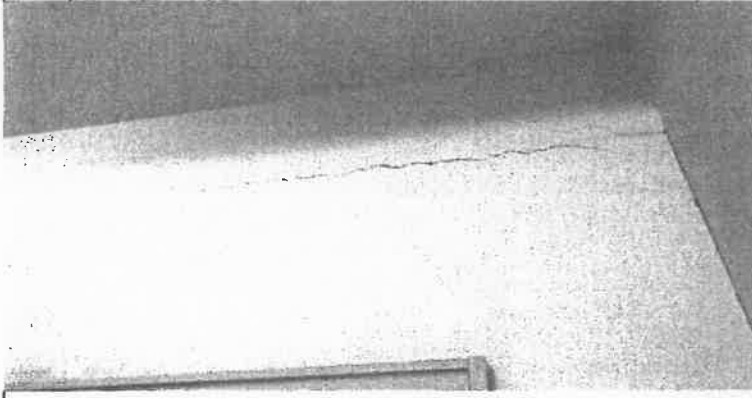
| 部位 | 番号 | 調査項目 | 調査結果 |
|---|---|---|---|
| 部位 | 4(10) | RC造及びSRC造の壁の室内に面する部分の躯体の劣化及び損傷の状況 | <input checked="" type="checkbox"/> 要是正<br><input type="checkbox"/> その他 |
| | | | 特記事項<br>写真-32<br><br>教室棟②<br>2階<br>階段室<br>壁クラック |

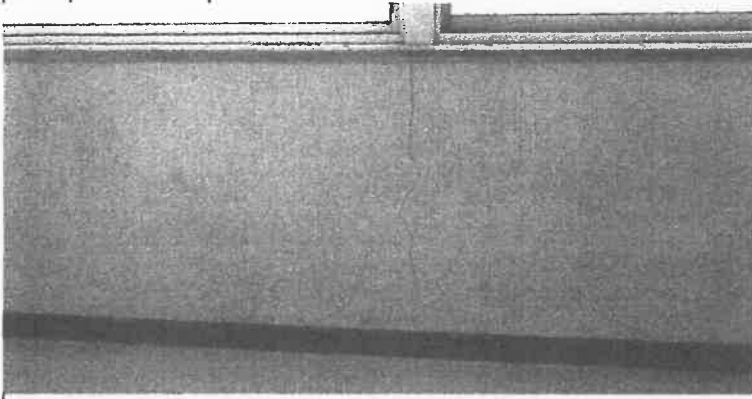
| 部位 | 番号 | 調査項目 | 調査結果 |
|---|---|---|---|
| | | 写真-34 | |

| 部位 | 番号 | 調査項目 | 調査結果 |
|---|---|---|---|
| | 4(10) | RC造及びSRC造の壁の室内に面する部分の躯体の劣化及び損傷の状況 | <input checked="" type="checkbox"/> 要是正<br><input type="checkbox"/> その他 |
| | | 教室棟④<br>2階<br>廊下<br>壁クラック | |

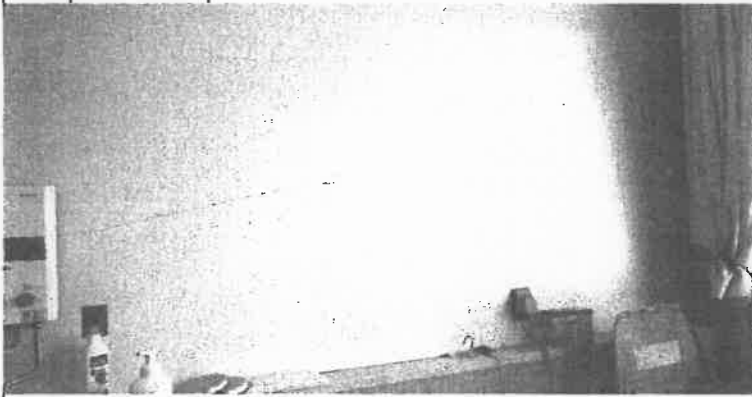
| 部位 | 番号 | 調査項目 | 調査結果 |
|---|---|---|---|
| | | 写真-35 | |

| 部位 | 番号 | 調査項目 | 調査結果 |
|---|---|---|---|
| | 4(10) | RC造及びSRC造の壁の室内に面する部分の躯体の劣化及び損傷の状況 | <input checked="" type="checkbox"/> 要是正<br><input type="checkbox"/> その他 |
| | | 教室棟④<br>2階<br>家庭科室<br>壁クラック | |

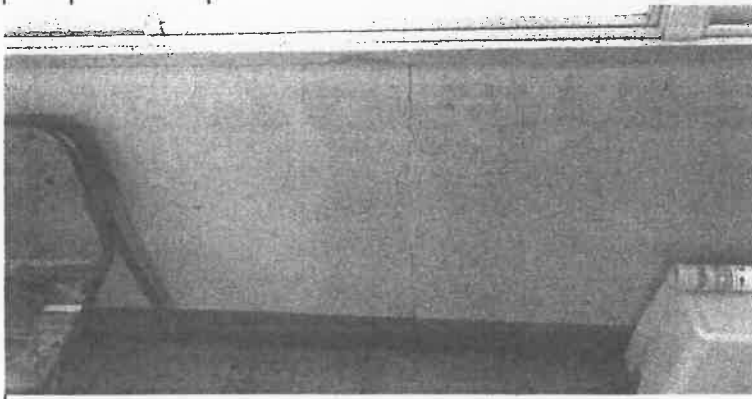
| 部位 | 番号 | 調査項目 | 調査結果 |
|---|---|---|---|
| | | 写真-36 | |

| 部位 | 番号 | 調査項目 | 調査結果 |
|---|---|---|---|
| | 4(10) | RC造及びSRC造の壁の室内に面する部分の躯体の劣化及び損傷の状況 | <input checked="" type="checkbox"/> 要是正<br><input type="checkbox"/> その他 |
| | | 教室棟④<br>2階<br>家庭科室<br>壁クラック | |

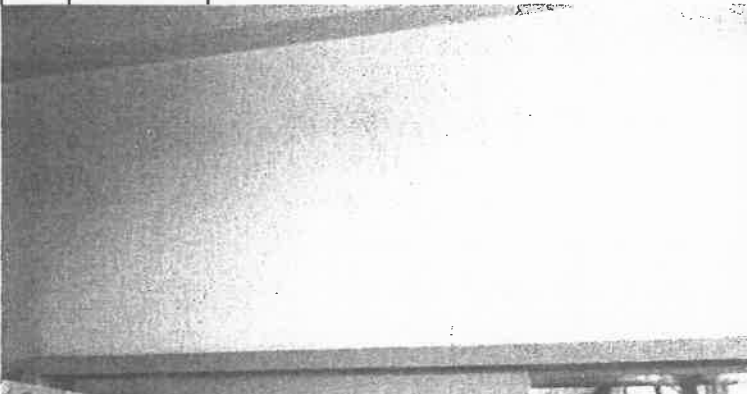
| 部位 | 番号 | 調査項目 | 調査結果 |
|---|---|---|---|
| | | 写真-37 | |

| 部位 | 番号 | 調査項目 | 調査結果 |
|---|---|---|---|
| | 4(10) | RC造及びSRC造の壁の室内に面する部分の躯体の劣化及び損傷の状況 | <input checked="" type="checkbox"/> 要是正<br><input type="checkbox"/> その他 |
| | | 教室棟④<br>2階<br>家庭科準備室<br>壁クラック | |

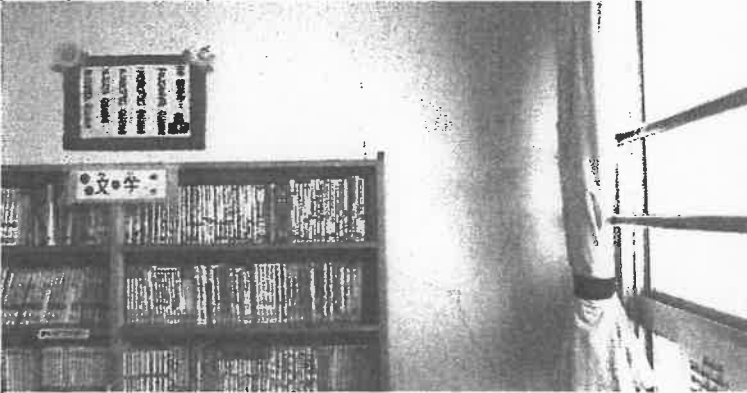
| 部位 | 番号 | 調査項目 | 調査結果 |
|---|---|---|---|
| | | 写真-38 | |

| 部位 | 番号 | 調査項目 | 調査結果 |
|---|---|---|---|
| | 4(10) | RC造及びSRC造の壁の室内に面する部分の躯体の劣化及び損傷の状況 | <input checked="" type="checkbox"/> 要是正<br><input type="checkbox"/> その他 |
| | | 教室棟④<br>2階<br>図書室<br>壁クラック | |

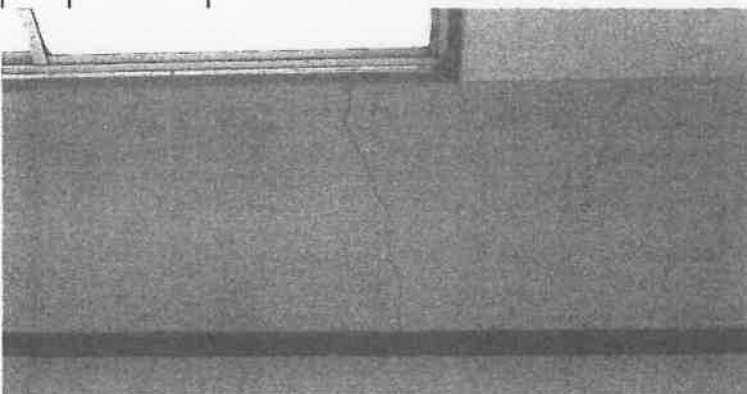
| 部位 | 番号 | 調査項目 | 調査結果 |
|---|---|---|---|
| | | 写真-39 | |

| 部位 | 番号 | 調査項目 | 調査結果 |
|---|---|---|---|
| | 4(10) | RC造及びSRC造の壁の室内に面する部分の躯体の劣化及び損傷の状況 | <input checked="" type="checkbox"/> 要是正<br><input type="checkbox"/> その他 |
| | | 教室棟④<br>2階<br>廊下<br>壁クラック | |

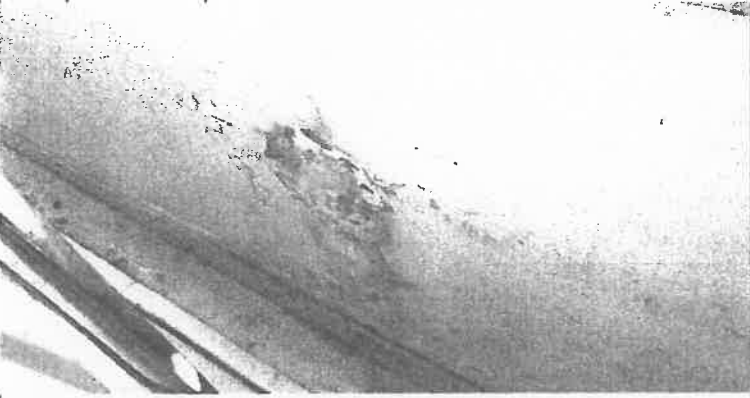
| 部位 | 番号 | 調査項目 | 調査結果 |
|---|---|---|---|
| | 4(10) | RC造及びSRC造の壁の室内に面する部分の躯体の劣化及び損傷の状況 | <input checked="" type="checkbox"/> 要是正<br><input type="checkbox"/> その他 |
| | | 写真-40<br><br>教室棟③<br>3階<br>廊下<br>壁クラック、漏水跡 | |

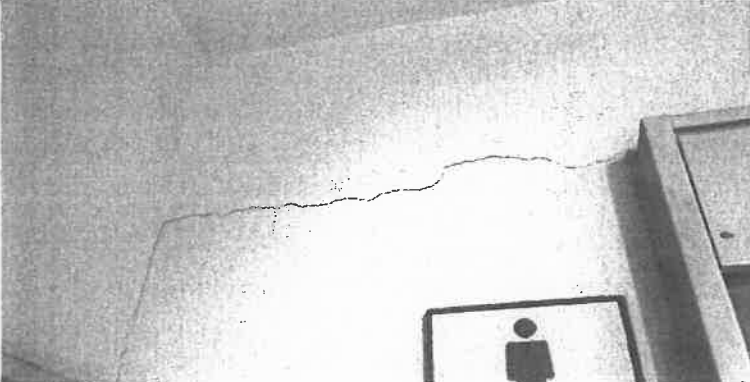
| 部位 | 番号 | 調査項目 | 調査結果 |
|---|---|---|---|
| | 4(10) | RC造及びSRC造の壁の室内に面する部分の躯体の劣化及び損傷の状況 | <input checked="" type="checkbox"/> 要是正<br><input type="checkbox"/> その他 |
| | | 写真-41<br><br>教室棟②<br>3階<br>階段室<br>壁クラック | |

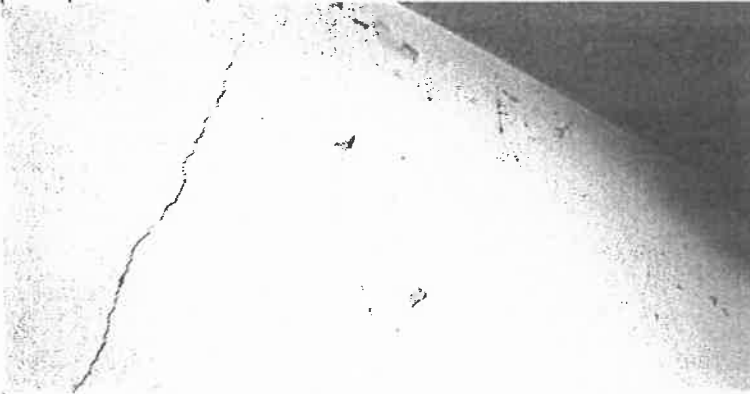
| 部位 | 番号 | 調査項目 | 調査結果 |
|---|---|---|---|
| | 4(10) | RC造及びSRC造の壁の室内に面する部分の躯体の劣化及び損傷の状況 | <input checked="" type="checkbox"/> 要是正<br><input type="checkbox"/> その他 |
| | | 写真-42<br><br>教室棟④<br>3階<br>倉庫<br>壁クラック | |

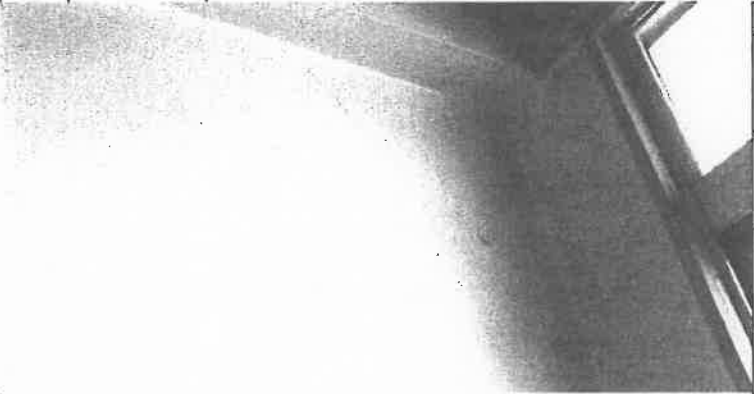
| 部位 | 番号 | 調査項目 | 調査結果 |
|---|---|---|---|
| | | 写真-46 | |

| 部位 | 番号 | 調査項目 | 調査結果 |
|---|---|---|---|
| | 4(10) | RC造及びSRC造の壁の室内に面する部分の躯体の劣化及び損傷の状況 | <input checked="" type="checkbox"/> 要是正<br><input type="checkbox"/> その他 |
| | | 教室棟④ | |

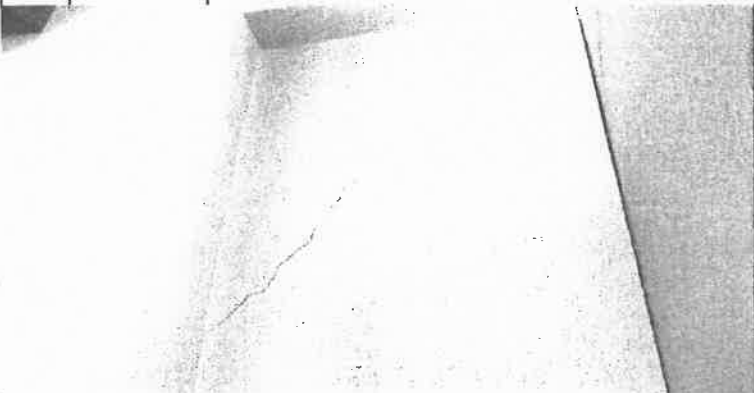
| 部位 | 番号 | 調査項目 | 調査結果 |
|---|---|---|---|
| | | 写真-47 | |

| 部位 | 番号 | 調査項目 | 調査結果 |
|---|---|---|---|
| | | 理科室<br>壁クラック | |
| | 4(10) | RC造及びSRC造の壁の室内に面する部分の躯体の劣化及び損傷の状況 | <input checked="" type="checkbox"/> 要是正<br><input type="checkbox"/> その他 |
| | | 教室棟④ | |

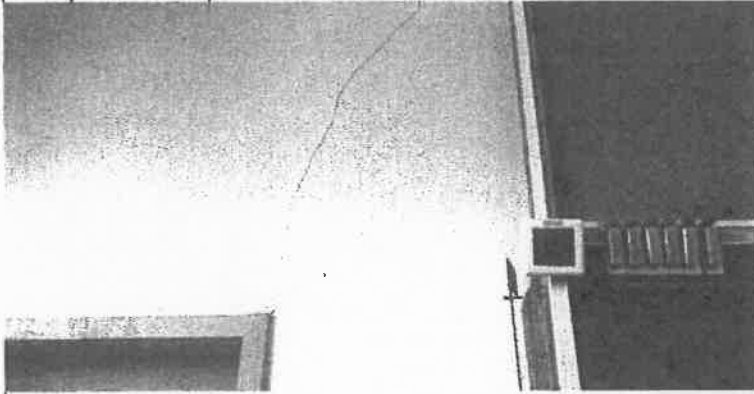
| 部位 | 番号 | 調査項目 | 調査結果 |
|---|---|---|---|
| | | 写真-48 | |

| 部位 | 番号 | 調査項目 | 調査結果 |
|---|---|---|---|
| | | 理科室<br>壁クラック | |
| | 4(10) | RC造及びSRC造の壁の室内に面する部分の躯体の劣化及び損傷の状況 | <input checked="" type="checkbox"/> 要是正<br><input type="checkbox"/> その他 |
| | | 教室棟④ | |

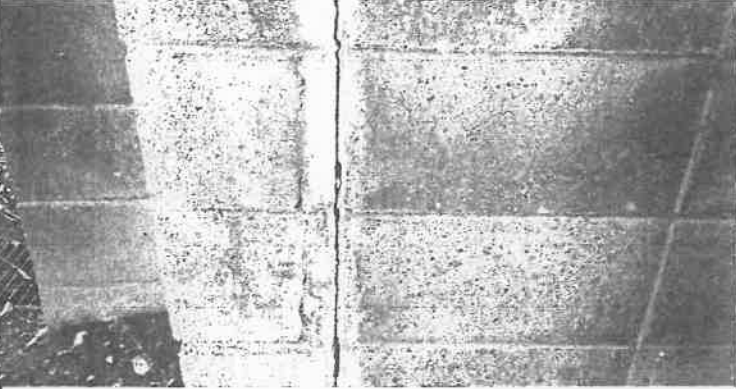
| 部位 | 番号 | 調査項目 | 調査結果 |
|---|---|---|---|
| | | 写真-1 | |

| 部位 | 番号 | 調査項目 | 調査結果 |
|---|---|---|---|
| | 1 (7) | 組積造の塀又は補強コンクリートブロック造の塀等の劣化及び損傷の状況 | <input checked="" type="checkbox"/> 要是正<br><input type="checkbox"/> その他 |
| | | 建物敷地南側<br>CB塀 | |
| | | CB塀クラック | |

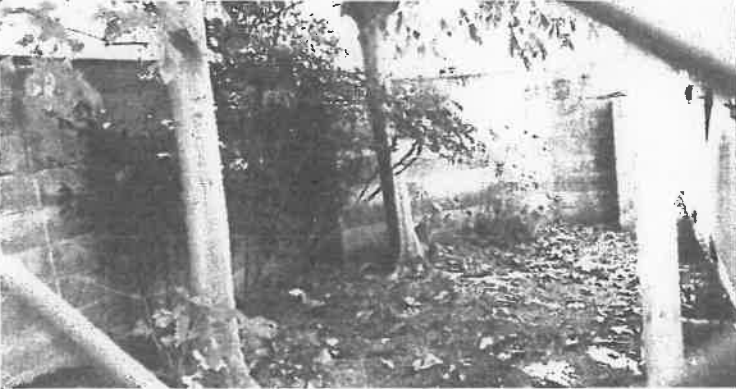
| 部位 | 番号 | 調査項目 | 調査結果 |
|---|---|---|---|
| | | 写真-2 | |

| 部位 | 番号 | 調査項目 | 調査結果 |
|---|---|---|---|
| | | 建物敷地南側<br>CB塀 | |
| | | CB塀控え壁間隔不足 | |

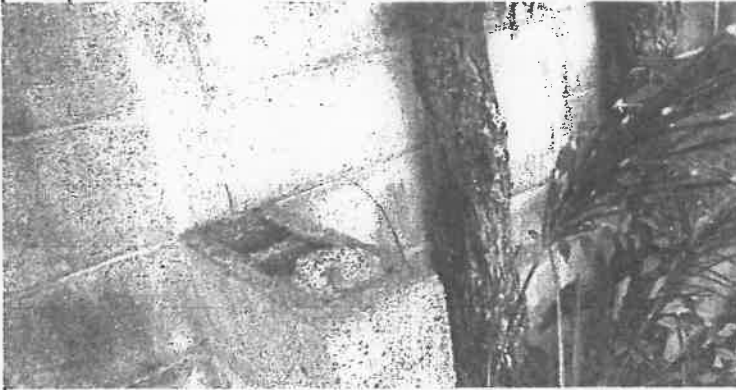
| 部位 | 番号 | 調査項目 | 調査結果 |
|---|---|---|---|
| | | 写真-3 | |

| 部位 | 番号 | 調査項目 | 調査結果 |
|---|---|---|---|
| | 1 (7) | 組積造の塀又は補強コンクリートブロック造の塀等の劣化及び損傷の状況 | <input checked="" type="checkbox"/> 要是正<br><input type="checkbox"/> その他 |
| | | 建物敷地南側<br>CB塀 | |

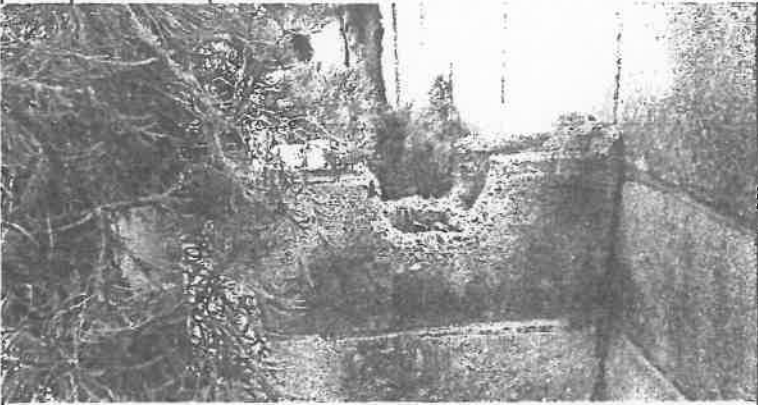
| 部位 | 番号 | 調査項目 | 調査結果 |
|---|---|---|---|
| | | 写真-4 | |

| 部位 | 番号 | 調査項目 | 調査結果 |
|---|---|---|---|
| | 1 (7) | 組積造の塀又は補強コンクリートブロック造の塀等の劣化及び損傷の状況 | <input checked="" type="checkbox"/> 要是正<br><input type="checkbox"/> その他 |
| | | 建物敷地南側<br>CB塀 | |

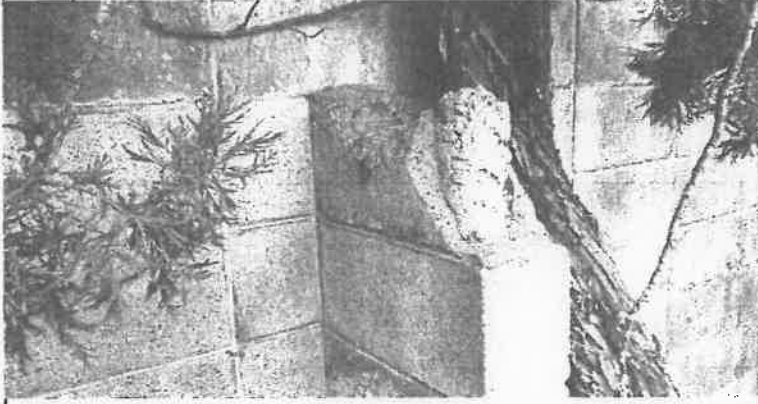
| 部位 | 番号 | 調査項目 | 調査結果 |
|---|---|---|---|
| | | 写真-5 | |

| 部位 | 番号 | 調査項目 | 調査結果 |
|---|---|---|---|
| | 1 (7) | 組積造の塀又は補強コンクリートブロック造の塀等の劣化及び損傷の状況 | <input checked="" type="checkbox"/> 要是正<br><input type="checkbox"/> その他 |
| | | 建物敷地南側<br>CB塀 | |

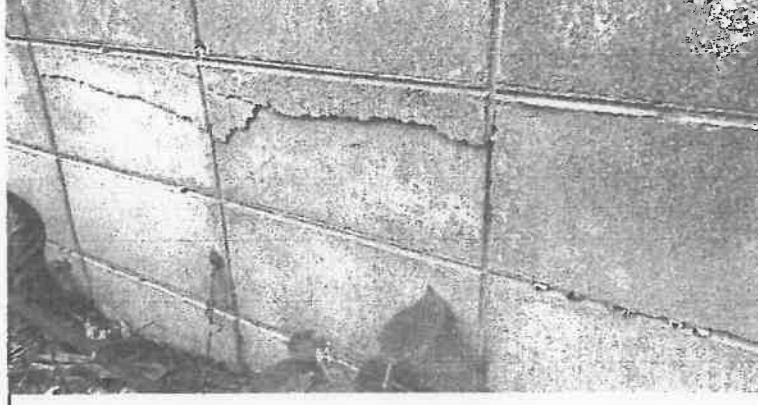
| 部位 | 番号 | 調査項目 | 調査結果 |
|---|---|---|---|
| | | 写真-6 | |

| 部位 | 番号 | 調査項目 | 調査結果 |
|---|---|---|---|
| | 1 (6)<br>(7) | 組積造の塀又は補強コンクリートブロック造の塀等の劣化及び損傷の状況<br><i>組積造の塀又は補強コンクリートブロック造の塀等の劣化及び損傷の状況</i> | <input checked="" type="checkbox"/> 要是正<br><input type="checkbox"/> その他 |
| | | 建物敷地東側<br>CB塀 | |

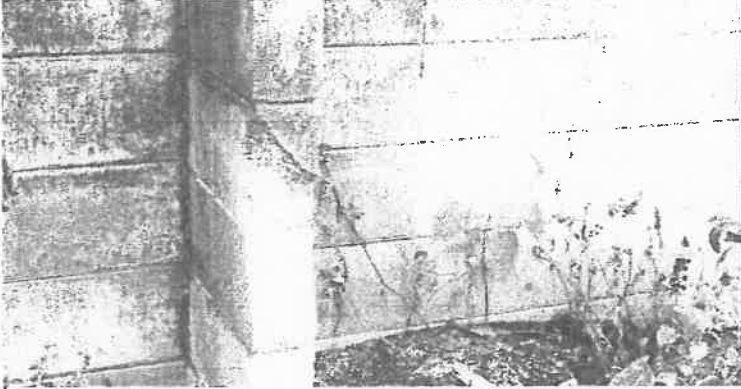
| 部位 | 番号 | 調査項目 | 調査結果 |
|---|---|---|---|
| | | 写真-7 | |

| 部位 | 番号 | 調査項目 | 調査結果 |
|---|---|---|---|
| | 1 (6) | 組積造の塀又は補強コンクリートブロック造の塀等の耐震対策の状況 | <input checked="" type="checkbox"/> 要是正<br><input type="checkbox"/> その他 |
| | | 建物敷地東側<br>CB塀 | |
| | | CB塀控え壁破損 | |

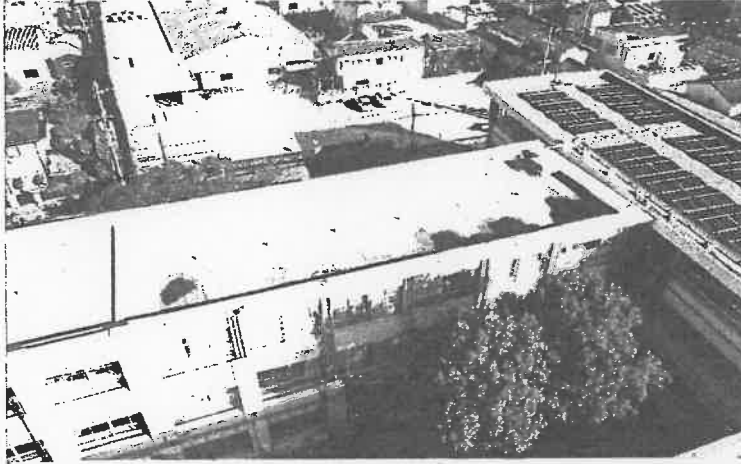
| 部位 | 番号 | 調査項目 | 調査結果 |
|---|---|---|---|
| | | 写真-8 | |

| 部位 | 番号 | 調査項目 | 調査結果 |
|---|---|---|---|
| | 3 (1) | 屋上面の劣化及び損傷の状況 | <input checked="" type="checkbox"/> 要是正<br><input type="checkbox"/> その他 |
| | | 教室棟③-2、③-3<br>屋上 | |
| | | 水溜まり跡 | |

| 番号 | 調査項目等 | 指摘の具体的内容等 | 改善策の具体的内容等 | 改善(予定)年月 |
|---|---|---|---|---|
| 3(1) | 屋上面の劣化及び損傷の状況 | 水溜まり跡あり | 引き続き経過観察を行う | 未定 |

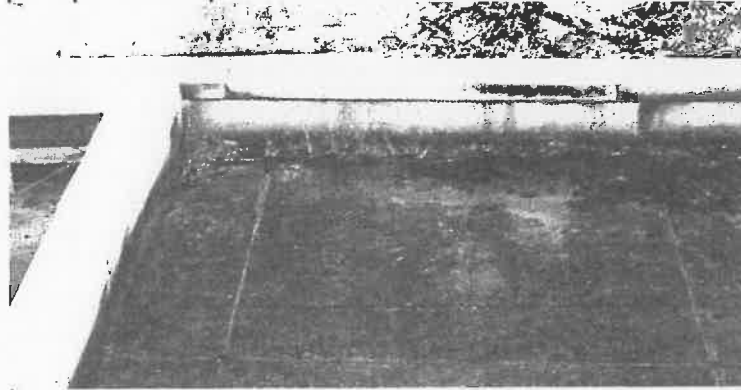
| 部位 | 番号 | 調査項目 | 調査結果 |
|---|---|---|---|
| | | 写真-9 | |

| 部位 | 番号 | 調査項目 | 調査結果 |
|---|---|---|---|
| | 3 (5) | 排水溝（ドレーンを含む。）の劣化及び損傷の状況 | <input checked="" type="checkbox"/> 要是正<br><input type="checkbox"/> その他 |
| | | 管理棟④<br>屋上 | |

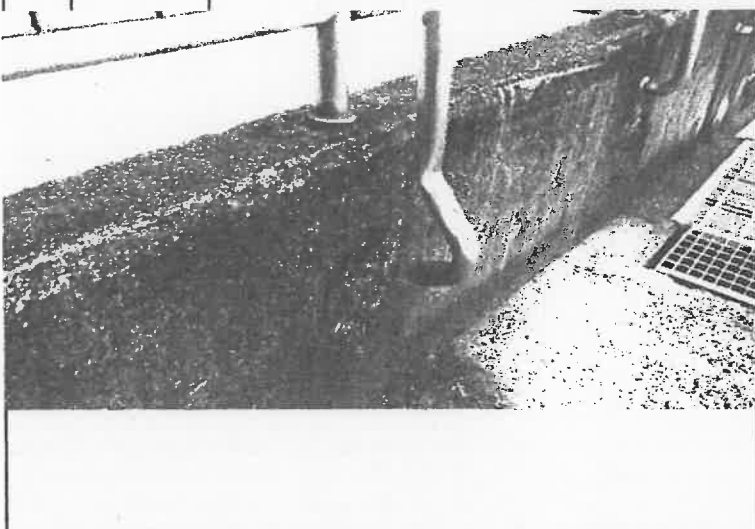
| 部位 | 番号 | 調査項目 | 調査結果 |
|---|---|---|---|
| | | | 写真-11 |

| 部位 | 番号 | 調査項目 | 調査結果 |
|---|---|---|---|
| | 1 (5) | 敷地内の通路の支障物の状況 | <input checked="" type="checkbox"/> 要是正<br><input type="checkbox"/> その他 |
| | | | 屋内運動場⑩北側<br>通路 |

| 番号 | 調査項目等 | 指摘の具体的内容等 | 改善策の具体的内容等 | 改善(予定)年月 |
|---|---|---|---|---|
| 1(5) | 敷地内の通路の支障物の状況 | 通路手摺破損 | 手摺の入れ替えを行う | 未定 |

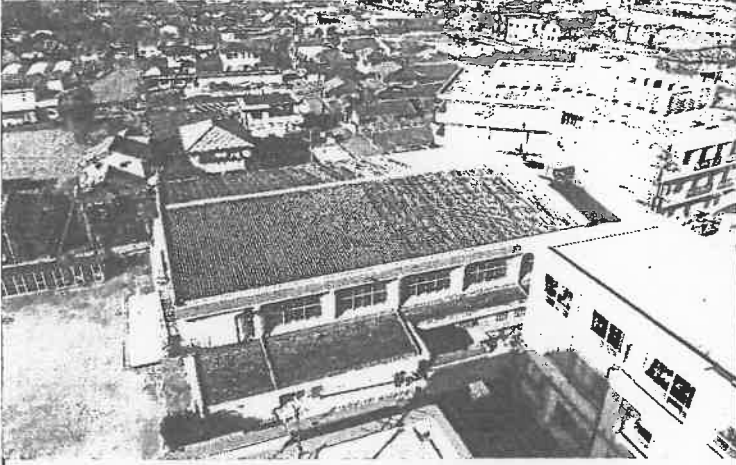
| 部位 | 番号 | 調査項目 | 調査結果 |
|---|---|---|---|
| | | 写真-13 | |

| 部位 | 番号 | 調査項目 | 調査結果 |
|---|---|---|---|
| | 3(7) | 屋根の劣化及び損傷の状況 | <input checked="" type="checkbox"/> 要是正<br><input type="checkbox"/> その他 |
| | | 屋内運動場⑳<br>下屋根 | |
| | | 屋根材劣化 | |

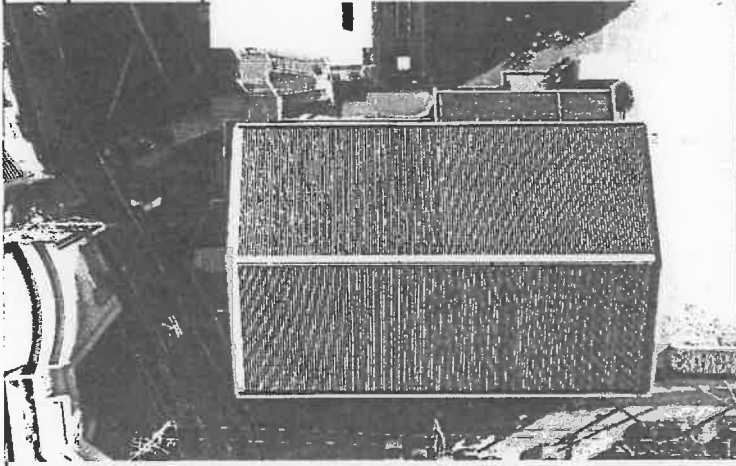
| 部位 | 番号 | 調査項目 | 調査結果 |
|---|---|---|---|
| | | 写真-14 | |

| 部位 | 番号 | 調査項目 | 調査結果 |
|---|---|---|---|
| | 3(7) | 屋根の劣化及び損傷の状況 | <input checked="" type="checkbox"/> 要是正<br><input type="checkbox"/> その他 |
| | | 屋内運動場⑳<br>屋根 | |
| | | 屋根全体に錆あり | |

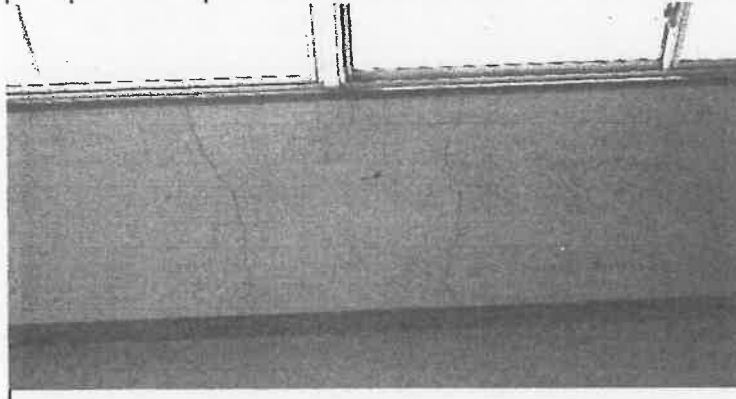
| 部位 | 番号 | 調査項目 | 調査結果 |
|---|---|---|---|
| | | 写真-15 | |

| 部位 | 番号 | 調査項目 | 調査結果 |
|---|---|---|---|
| | 4(10) | RC造及びSRC造の壁の室内に面する部分の躯体の劣化及び損傷の状況 | <input checked="" type="checkbox"/> 要是正<br><input type="checkbox"/> その他 |
| | | 教室棟㉑<br>1階<br>廊下<br>壁クラック | |

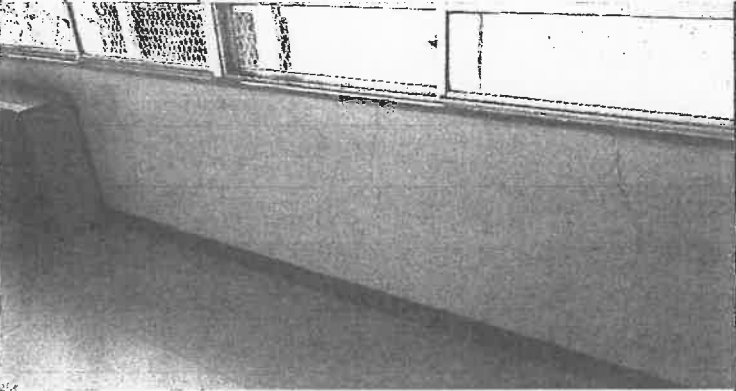
| 部位 | 番号 | 調査項目 | 調査結果 |
|---|---|---|---|
| | 4(10) | RC造及びSRC造の壁の室内に面する部分の躯体の劣化及び損傷の状況 | <input checked="" type="checkbox"/> 要是正<br><input type="checkbox"/> その他 |
| | | | 特記事項<br>写真-16<br>教室棟⑱<br>1階<br>廊下<br>壁クラック |

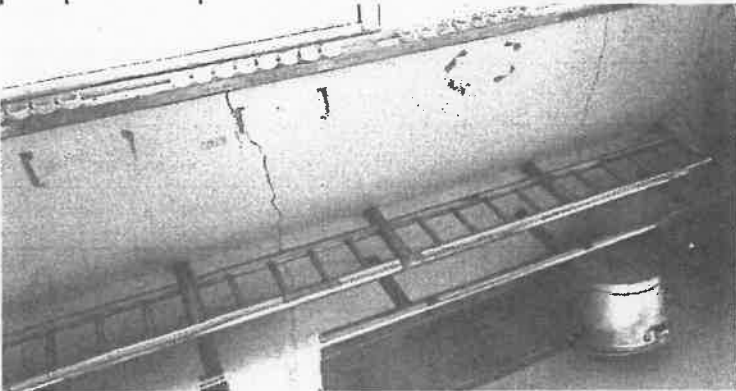
| 部位 | 番号 | 調査項目 | 調査結果 |
|---|---|---|---|
| | 4(10) | RC造及びSRC造の壁の室内に面する部分の躯体の劣化及び損傷の状況 | <input checked="" type="checkbox"/> 要是正<br><input type="checkbox"/> その他 |
| | | | 特記事項<br>写真-17<br>教室棟⑱<br>1階<br>廊下<br>壁クラック |

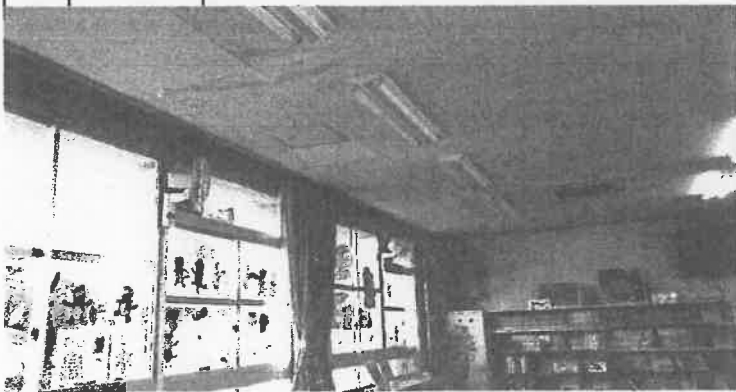
| 部位 | 番号 | 調査項目 | 調査結果 |
|---|---|---|---|
| | 4(24) | 室内に面する部分の仕上りの劣化及び損傷の状況 | <input checked="" type="checkbox"/> 要是正<br><input type="checkbox"/> その他 |
| | | | 特記事項<br>写真-18<br>教室棟⑱<br>1階<br>図書室<br>天井漏水跡 |

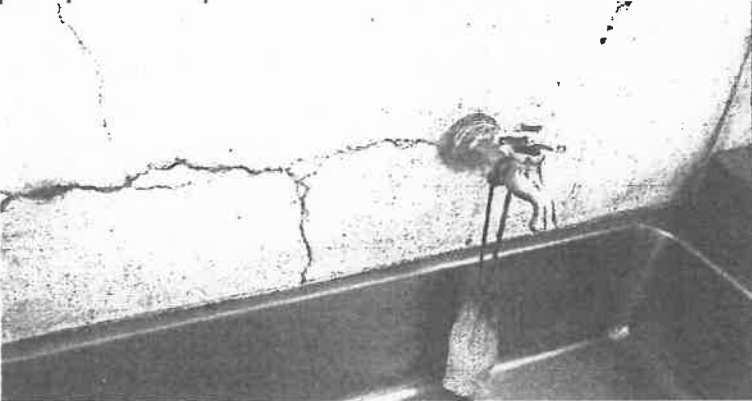
| 部位 | 番号 | 調査項目 | 調査結果 |
|---|---|---|---|
| 部位 | 4(10) | RC造及びSRC造の壁の室内に面する部分の躯体の劣化及び損傷の状況 | <input checked="" type="checkbox"/> 要是正<br><input type="checkbox"/> その他 |
| | <div> </div> <div> 写真-19<br/><br/> 教室棟⑩<br/> 1階<br/> 廊下<br/> 壁クラック、欠損 </div> | | |

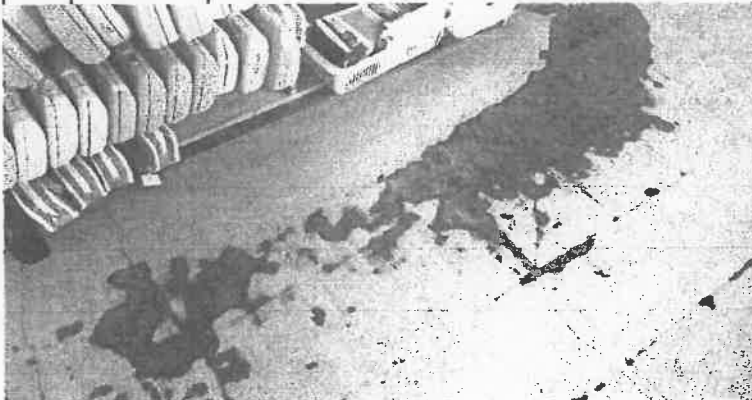
| 部位 | 番号 | 調査項目 | 調査結果 |
|---|---|---|---|
| 部位 | 4(21) | 部材の劣化及び損傷の状況 | <input checked="" type="checkbox"/> 要是正<br><input type="checkbox"/> その他 |
| | <div> </div> <div> 写真-20<br/><br/> 教室棟⑩<br/> 1階<br/> 廊下<br/> 床材剥がれ </div> | | |

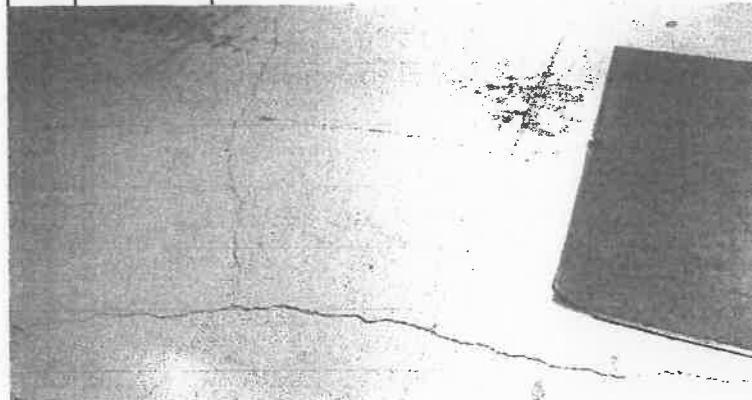
| 部位 | 番号 | 調査項目 | 調査結果 |
|---|---|---|---|
| 部位 | 4(19) | RC造及びSRC造の床躯体の劣化及び損傷の状況 | <input checked="" type="checkbox"/> 要是正<br><input type="checkbox"/> その他 |
| | <div> </div> <div> 写真-21<br/><br/> 教室棟⑩<br/> 1階<br/> 廊下<br/> 床クラック </div> | | |

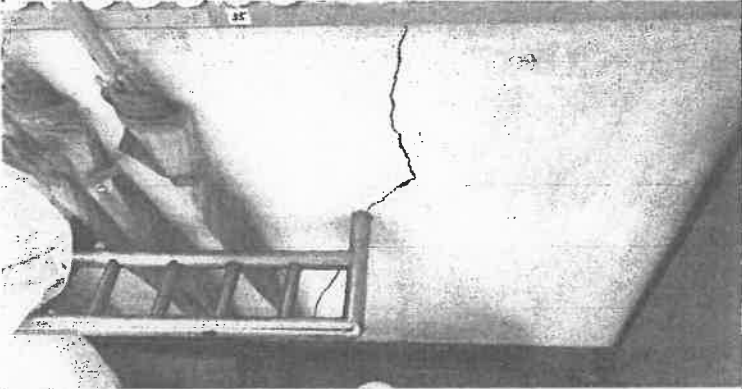
| 部位 | 番号 | 調査項目 | 調査結果 |
|---|---|---|---|
| | 4 (10) | RC造及びSRC造の壁の室内に面する部分の躯体の劣化及び損傷の状況 | <input checked="" type="checkbox"/> 要是正<br><input type="checkbox"/> その他 |
| | | | 特記事項<br>写真-22<br>教室棟⑯<br>1階<br>廊下<br>壁クラック |

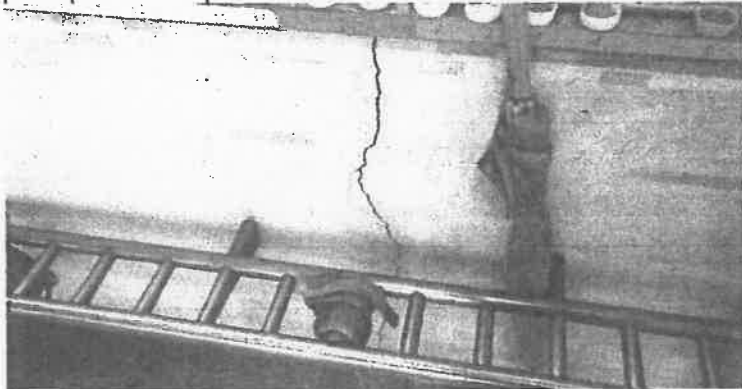
| 部位 | 番号 | 調査項目 | 調査結果 |
|---|---|---|---|
| | | | 特記事項<br>写真-23<br>教室棟⑮<br>1階<br>廊下<br>壁クラック |

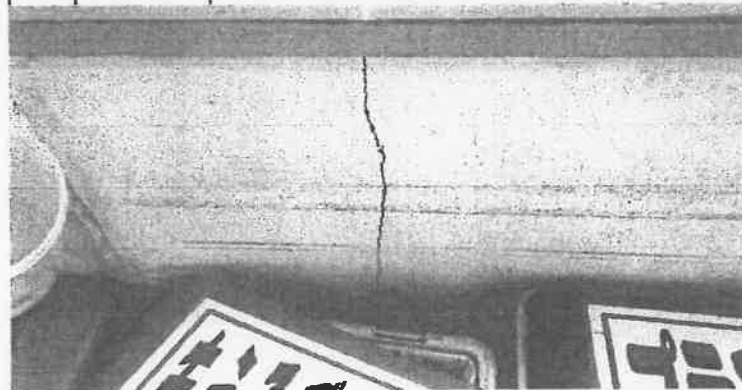
| 部位 | 番号 | 調査項目 | 調査結果 |
|---|---|---|---|
| | | | 特記事項<br>写真-24<br>教室棟⑮<br>1階<br>廊下<br>壁クラック |

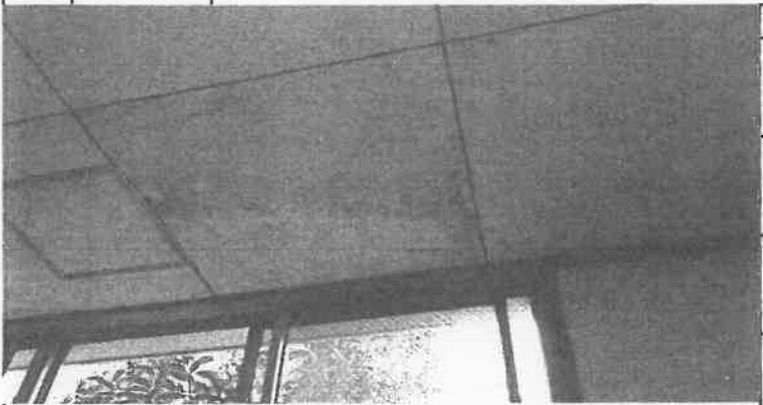
| 部位 | 番号 | 調査項目 | 調査結果 |
|---|---|---|---|
| | | 写真-25 | |

| 部位 | 番号 | 調査項目 | 調査結果 |
|---|---|---|---|
| | 4 (24) | 室内に面する部分の仕上の劣化及び損傷の状況 | <input checked="" type="checkbox"/> 要是正<br><input type="checkbox"/> その他 |
| | | 教室棟⑮<br>1階<br>廊下<br>天井漏水跡 | |

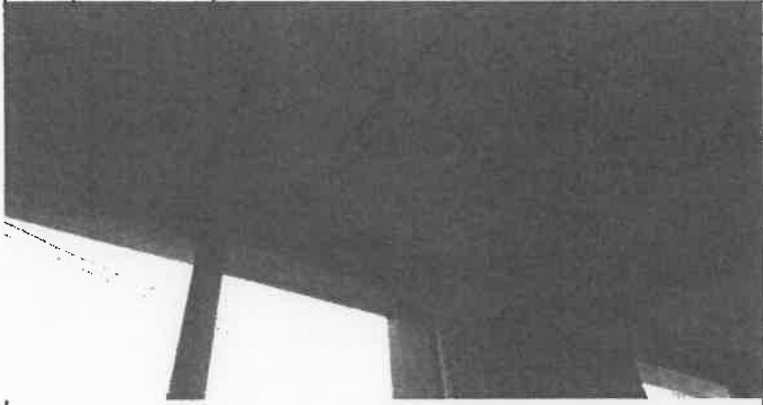
| 部位 | 番号 | 調査項目 | 調査結果 |
|---|---|---|---|
| | | 写真-26 | |

| 部位 | 番号 | 調査項目 | 調査結果 |
|---|---|---|---|
| | 4 (24) | 室内に面する部分の仕上の劣化及び損傷の状況 | <input checked="" type="checkbox"/> 要是正<br><input type="checkbox"/> その他 |
| | | 教室棟⑮<br>1階<br>廊下<br>天井漏水跡<br>漏水跡 | |

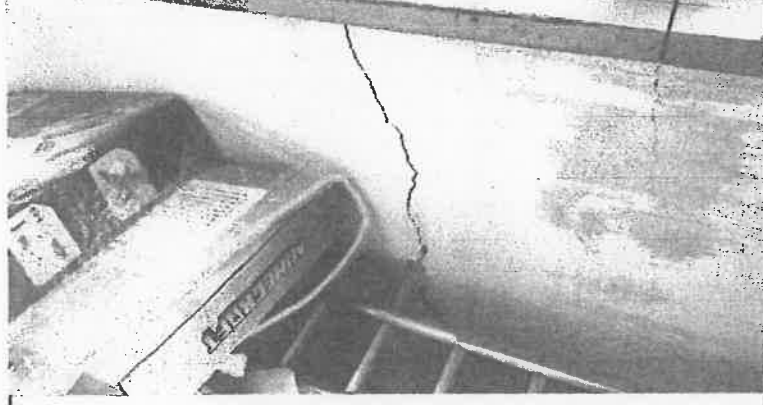
| 部位 | 番号 | 調査項目 | 調査結果 |
|---|---|---|---|
| | | 写真-27 | |

| 部位 | 番号 | 調査項目 | 調査結果 |
|---|---|---|---|
| | 4 (10) | RC造及びSRC造の壁の室内に面する部分の躯体の劣化及び損傷の状況 | <input checked="" type="checkbox"/> 要是正<br><input type="checkbox"/> その他 |
| | | 教室棟⑮<br>1階<br>廊下<br>壁クラック | |

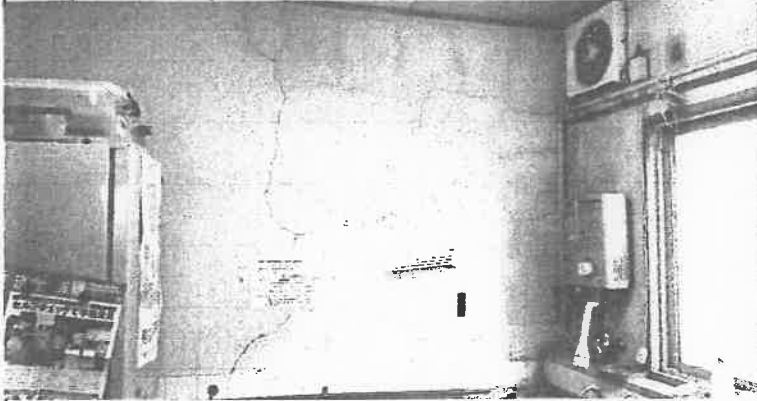
| 部位 | 番号 | 調査項目 | 調査結果 |
|---|---|---|---|
| 4(10), 4(16) | RC造及びSRC造の壁の室内に面する部分の躯体の劣化及び損傷の状況<br>室内に面する部分の仕上げ維持保全の状況 | <input checked="" type="checkbox"/> 要是正<br><input type="checkbox"/> その他 | <div> </div> <div> <p>特記事項</p> <p>写真-31</p> <p>教室棟④</p> <p>1階</p> <p>職員室</p> <p>壁クラック</p> <p>塗装浮き</p> </div> |

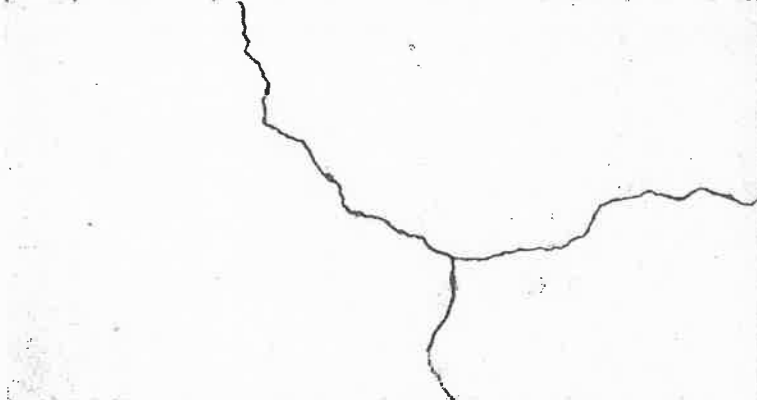
| 部位 | 番号 | 調査項目 | 調査結果 |
|---|---|---|---|
| 4(10) | RC造及びSRC造の壁の室内に面する部分の躯体の劣化及び損傷の状況 | <input checked="" type="checkbox"/> 要是正<br><input type="checkbox"/> その他 | <div> </div> <div> <p>特記事項</p> <p>写真-32</p> <p>教室棟③-2</p> <p>1階</p> <p>廊下</p> <p>壁クラック</p> </div> |

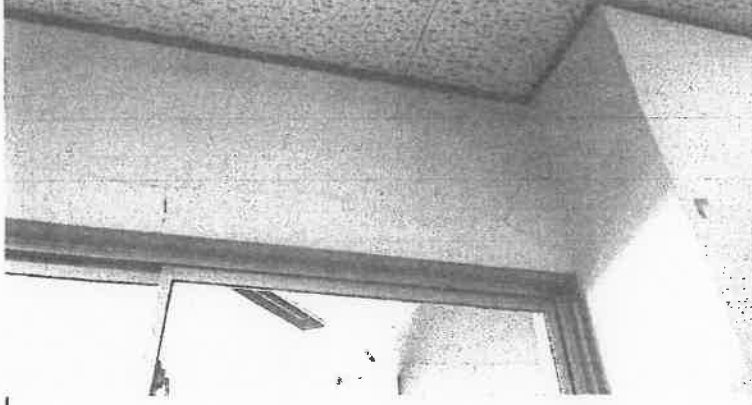
| 部位 | 番号 | 調査項目 | 調査結果 |
|---|---|---|---|
| | | 写真-36 | |

| 部位 | 番号 | 調査項目 | 調査結果 |
|---|---|---|---|
| | 4(10) . 4(16) | RC造及びSRC造の壁の室内に面する部分の躯体の劣化及び損傷の状況<br>室内に面する部分の仕上げ維持保全の状況 | <input checked="" type="checkbox"/> 要是正<br><input type="checkbox"/> その他 |
| | | 教室棟③-1<br>1階<br>廊下<br>壁クラック<br>塗装浮き | |
