定期調査報告書(建築物)  
(第一面)

建築基準法第12条第1項の規定による定期調査の結果を報告します。  
なお、この報告書に記載の事項は、事実と相違ありません。

大阪府貝塚市長 酒井 了

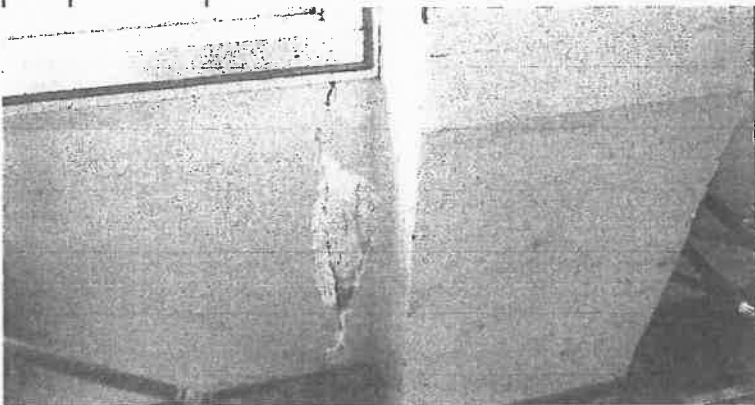
| 部位 | 番号 | 調査項目 | 調査結果 |
|---|---|---|---|
| | 4(10) | RC造及びSRC造の壁の室内に面する部分の躯体の劣化及び損傷の状況 | <input checked="" type="checkbox"/> 要是正<br><input type="checkbox"/> その他 |
| | | 写真-37<br><br>教室棟③-1<br>1階<br>廊下<br>壁クラック<br>壁漏水跡<br>モルタル欠損 | |

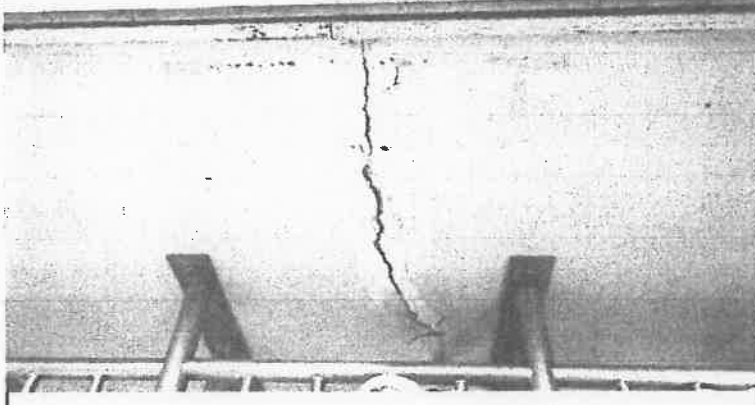
| 部位 | 番号 | 調査項目 | 調査結果 |
|---|---|---|---|
| | 4(10) | RC造及びSRC造の壁の室内に面する部分の躯体の劣化及び損傷の状況 | <input checked="" type="checkbox"/> 要是正<br><input type="checkbox"/> その他 |
| | | 写真-38<br><br>教室棟③-1<br>1階<br>廊下<br>壁クラック<br>壁漏水跡<br>モルタル欠損 | |

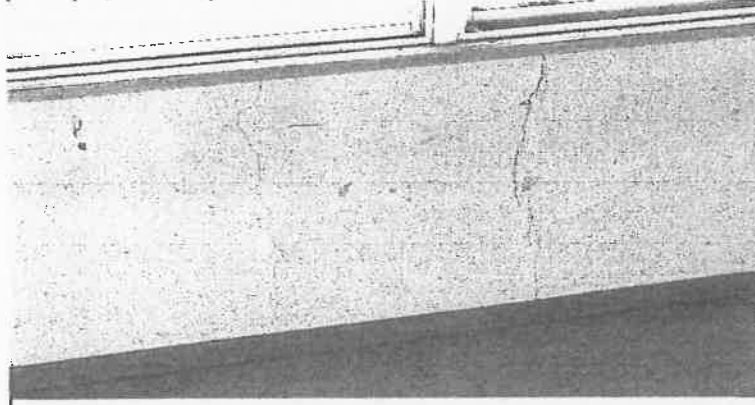
| 部位 | 番号 | 調査項目 | 調査結果 |
|---|---|---|---|
| | 4(10) | RC造及びSRC造の壁の室内に面する部分の躯体の劣化及び損傷の状況 | <input checked="" type="checkbox"/> 要是正<br><input type="checkbox"/> その他 |
| | | 写真-39<br><br>教室棟⑬<br>2階<br>廊下<br>壁クラック | |

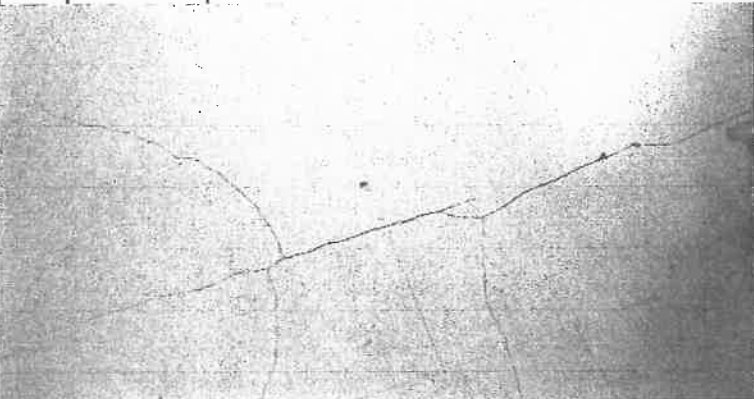
| | 写真-43 | | |

| | 4 (19) | RC造及びSRC造の床躯体の劣化及び損傷の状況 | <input checked="" type="checkbox"/> 要是正<br><input type="checkbox"/> その他 |
| | 教室棟⑩ | | |

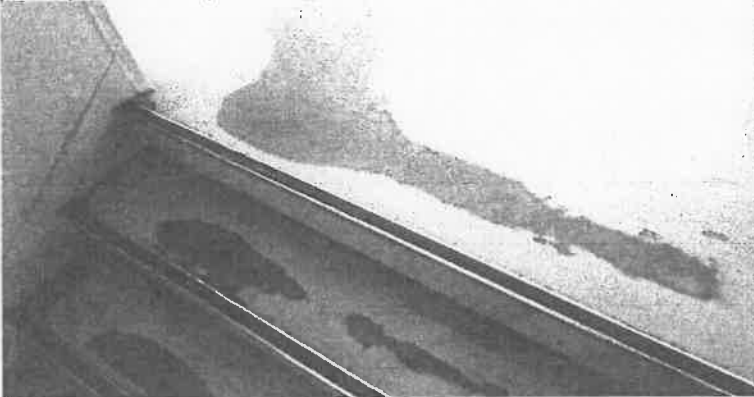
| | 写真-44 | | |

| | 5 (15) | 階段各部の劣化及び損傷の状況 | <input checked="" type="checkbox"/> 要是正<br><input type="checkbox"/> その他 |
| | 教室棟⑩ | | |
| | 階段<br>床材剥がれ | | |

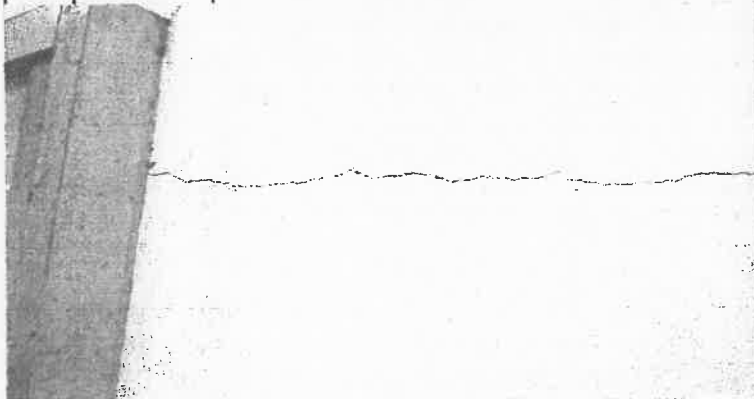
| | 写真-45 | | |

| | 4 (10) | RC造及びSRC造の壁の室内に面する部分の躯体の劣化及び損傷の状況 | <input checked="" type="checkbox"/> 要是正<br><input type="checkbox"/> その他 |
| | 教室棟⑩ | | |

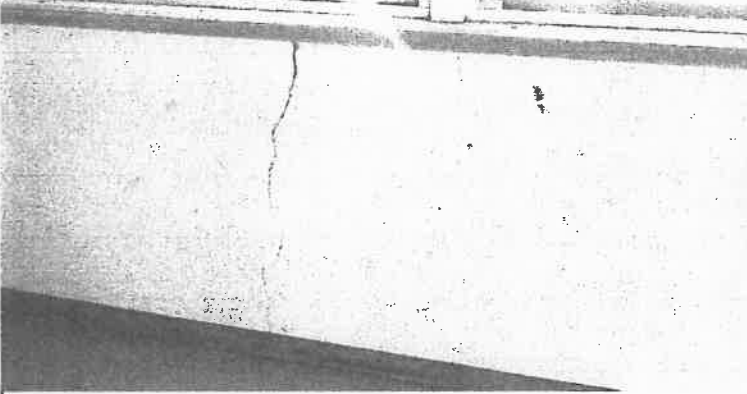
| 部位 | 番号 | 調査項目 | 調査結果 |
|---|---|---|---|
| | | 写真-52 | |

| 部位 | 番号 | 調査項目 | 調査結果 |
|---|---|---|---|
| | 4(10) | RC造及びSRC造の壁の室内に面する部分の躯体の劣化及び損傷の状況 | <input checked="" type="checkbox"/> 要是正<br><input type="checkbox"/> その他 |
| | | 廊下<br>壁クラック | |

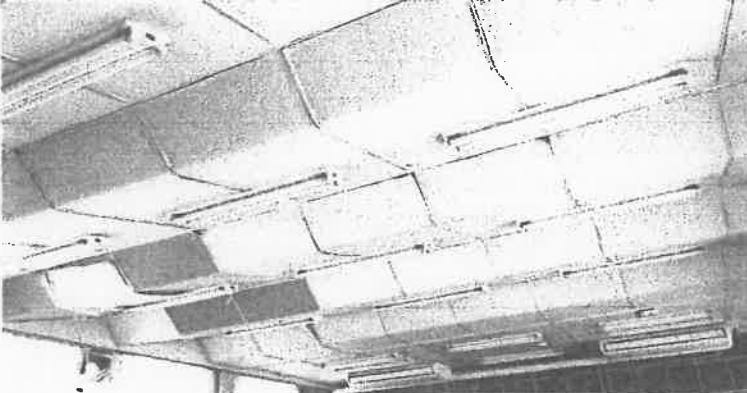
| 部位 | 番号 | 調査項目 | 調査結果 |
|---|---|---|---|
| | | 写真-53 | |

| 部位 | 番号 | 調査項目 | 調査結果 |
|---|---|---|---|
| | 4(24) | 室内に面する部分の仕上の劣化及び損傷の状況 | <input checked="" type="checkbox"/> 要是正<br><input type="checkbox"/> その他 |
| | | 音楽室<br>天井漏水跡<br>天井シート剥がれ | |

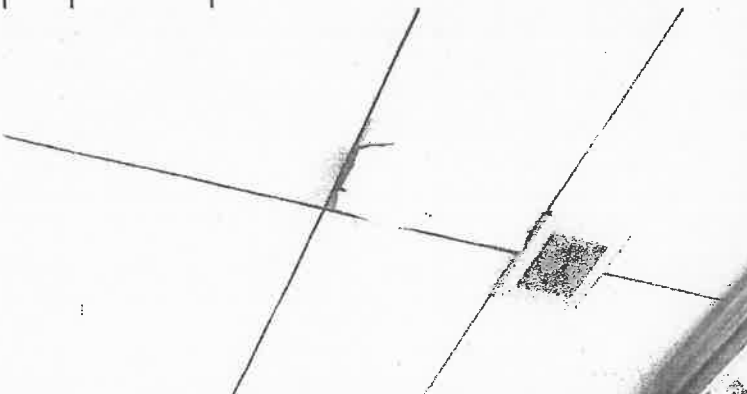
| 部位 | 番号 | 調査項目 | 調査結果 |
|---|---|---|---|
| | | 写真-54 | |

| 部位 | 番号 | 調査項目 | 調査結果 |
|---|---|---|---|
| | 4(24) | 室内に面する部分の仕上の劣化及び損傷の状況 | <input checked="" type="checkbox"/> 要是正<br><input type="checkbox"/> その他 |
| | | 廊下<br>天井材剥がれ | |

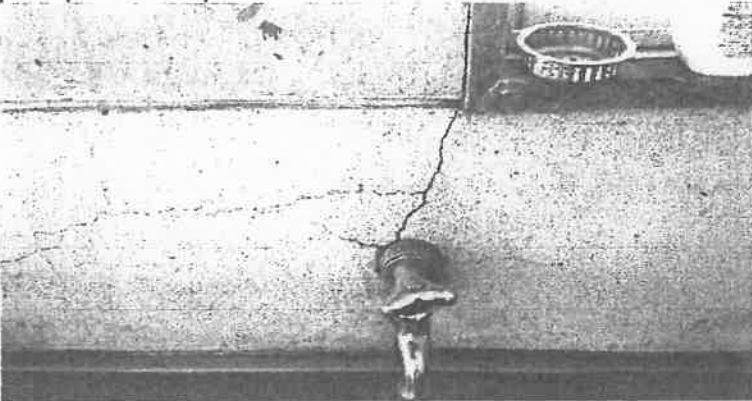
| 部位 | 番号 | 調査項目 | 調査結果 |
|---|---|---|---|
| | 4(10) | RC造及びSRC造の壁の室内に面する部分の躯体の劣化及び損傷の状況 | <input checked="" type="checkbox"/> 要是正<br><input type="checkbox"/> その他 |
| | | | 特記事項<br>写真-55<br>教室棟⑩<br>3階<br>廊下<br>壁クラック |

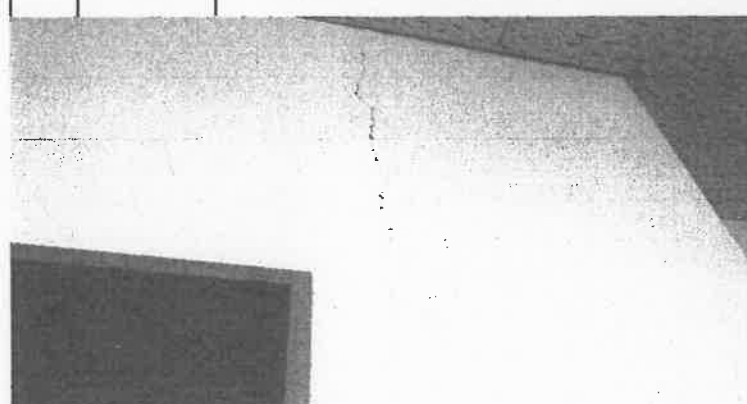
| 部位 | 番号 | 調査項目 | 調査結果 |
|---|---|---|---|
| | | 写真-59 | |

| 部位 | 番号 | 調査項目 | 調査結果 |
|---|---|---|---|
| | 4(10) | RC造及びSRC造の壁の室内に面する部分の躯体の劣化及び損傷の状況 | <input checked="" type="checkbox"/> 要是正<br><input type="checkbox"/> その他 |
| | | 廊下<br>壁クラック | |

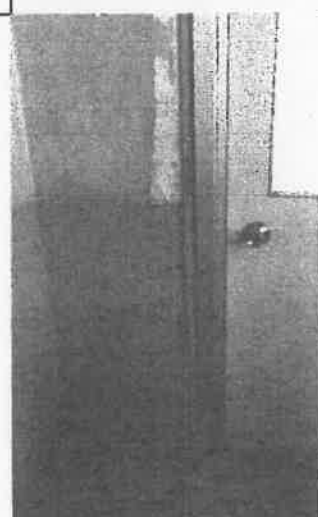
| 部位 | 番号 | 調査項目 | 調査結果 |
|---|---|---|---|
| | | 写真-60 | |

| 部位 | 番号 | 調査項目 | 調査結果 |
|---|---|---|---|
| | 4(16) | 室内に面する部分の仕上げの維持保全の状況 | <input checked="" type="checkbox"/> 要是正<br><input type="checkbox"/> その他 |
| | | 廊下<br>壁、巾木塗装剥がれ<br>漏水跡 | |

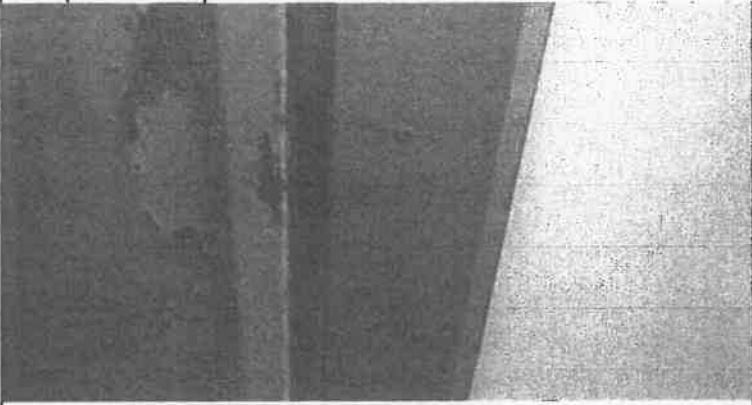
| 部位 | 番号 | 調査項目 | 調査結果 |
|---|---|---|---|
| | | 写真-61 | |

| 部位 | 番号 | 調査項目 | 調査結果 |
|---|---|---|---|
| | 4(16) | 室内に面する部分の仕上げの維持保全の状況 | <input checked="" type="checkbox"/> 要是正<br><input type="checkbox"/> その他 |
| | | 建具廻りシーリング欠損 | |

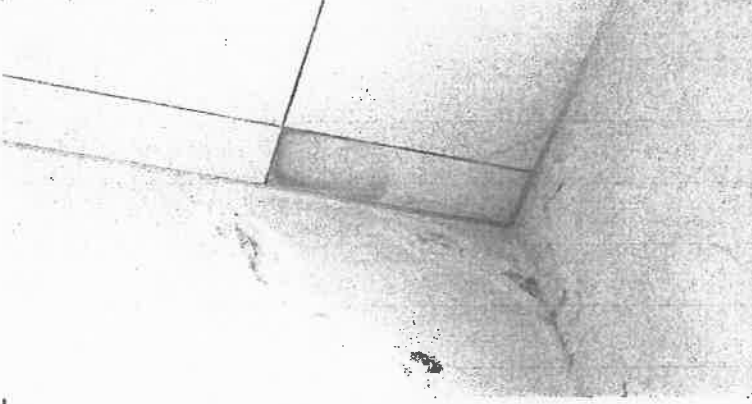
| 部位 | 番号 | 調査項目 | 調査結果 |
|---|---|---|---|
| | | 写真-62 | |

| 部位 | 番号 | 調査項目 | 調査結果 |
|---|---|---|---|
| | 4(16) , 4(24) | 室内に面するブブの仕上げの維持保全の状況<br>室内に面する部分の仕上げの劣化及び損傷の状況 | <input checked="" type="checkbox"/> 要是正<br><input type="checkbox"/> その他 |
| | | 壁漏水跡 | |
| | | 天井漏水跡 | |

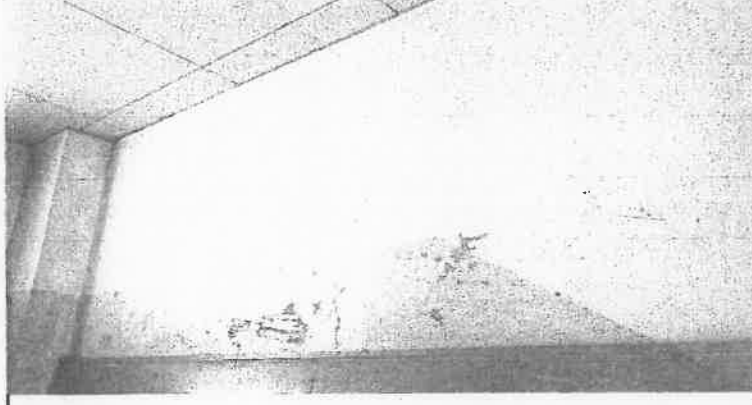
| 部位 | 番号 | 調査項目 | 調査結果 |
|---|---|---|---|
| | | 写真-63 | |

| 部位 | 番号 | 調査項目 | 調査結果 |
|---|---|---|---|
| | 4(10) | RC造及びSRC造の壁の室内に面する部分の躯体の劣化及び損傷の状況 | <input checked="" type="checkbox"/> 要是正<br><input type="checkbox"/> その他 |

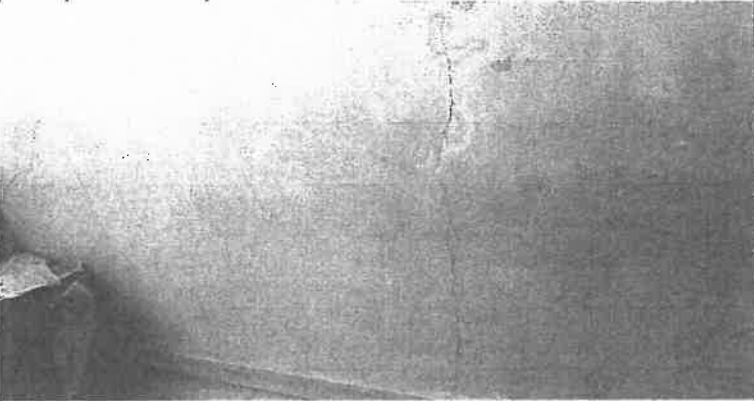
| | | 写真-64 | |

| | 4(10) | RC造及びSRC造の壁の室内に面する部分の躯体の劣化及び損傷の状況 | <input checked="" type="checkbox"/> 要是正<br><input type="checkbox"/> その他 |
| | | 壁漏水跡 | |

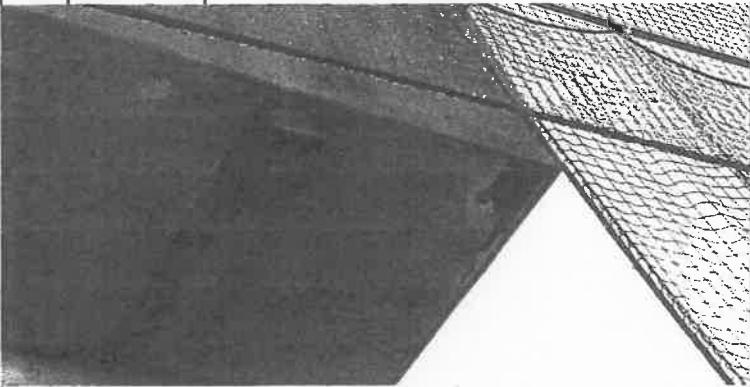
| 部位 | 番号 | 調査項目 | 調査結果 |
|---|---|---|---|
| | 2(10) | RC造及びSRC造の外壁躯体の劣化及び損傷の状況 | <input checked="" type="checkbox"/> 要是正<br><input type="checkbox"/> その他 |
| | | | 特記事項<br>写真-1<br>教室棟③-2<br>2階<br>階段裏<br>塗装剥がれ |

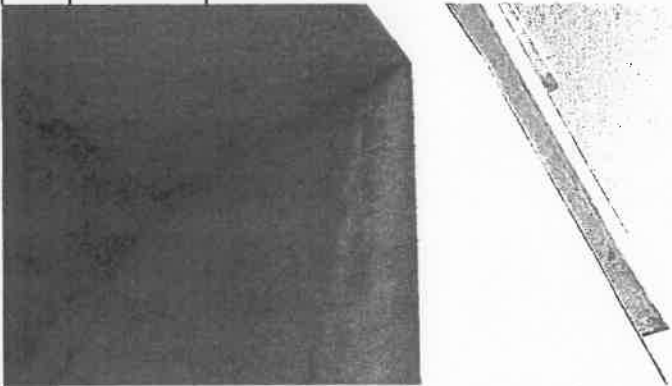
| 部位 | 番号 | 調査項目 | 調査結果 |
|---|---|---|---|
| | 2(10) | RC造及びSRC造の外壁躯体の劣化及び損傷の状況 | <input checked="" type="checkbox"/> 要是正<br><input type="checkbox"/> その他 |
| | | | 特記事項<br>写真-2<br>教室棟③-2<br>外壁<br>壁クラック |

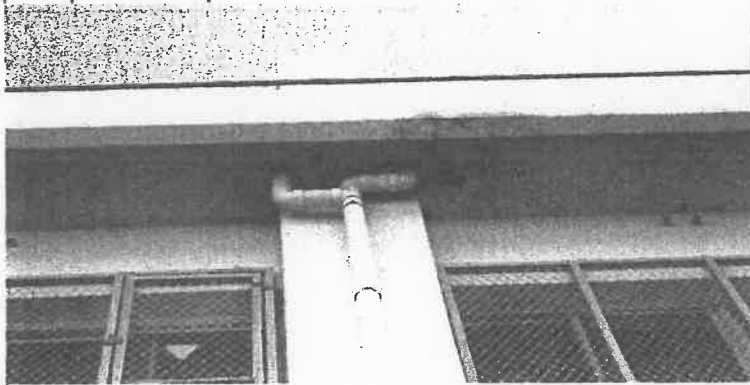
| 部位 | 番号 | 調査項目 | 調査結果 |
|---|---|---|---|
| | 2(10) | RC造及びSRC造の外壁躯体の劣化及び損傷の状況 | <input checked="" type="checkbox"/> 要是正<br><input type="checkbox"/> その他 |
| | | | 特記事項<br>写真-3<br>教室棟③-1<br>軒裏<br>塗装剥がれ |

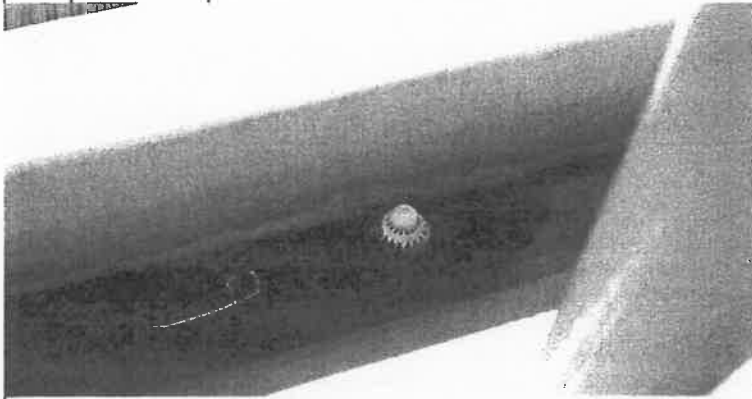
| 部位 | 番号 | 調査項目 | 調査結果 |
|---|---|---|---|
| | 3(5) | 排水溝（ドレーンを含む。）の劣化及び損傷の状況 | <input checked="" type="checkbox"/> 要是正<br><input type="checkbox"/> その他 |
| | | 写真-4<br><br>教室棟④<br>屋上<br>排水<br>排水ドレーン詰まり | |

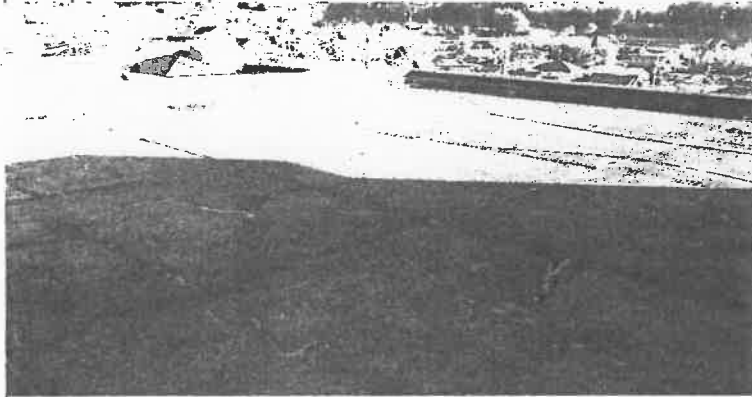
| 部位 | 番号 | 調査項目 | 調査結果 |
|---|---|---|---|
| | 3(1) | 屋上面の劣化及び損傷の状況 | <input checked="" type="checkbox"/> 要是正<br><input type="checkbox"/> その他 |
| | | 写真-5<br><br>教室棟⑤<br>屋上<br>防水劣化 | |

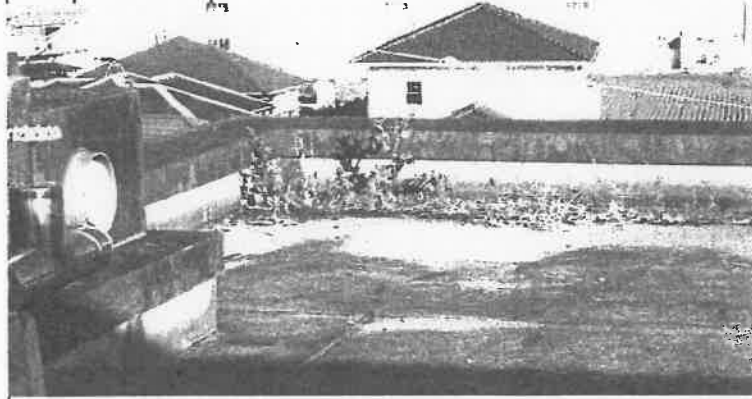
| 部位 | 番号 | 調査項目 | 調査結果 |
|---|---|---|---|
| | 3(1) | 屋上面の劣化及び損傷の状況 | <input checked="" type="checkbox"/> 要是正<br><input type="checkbox"/> その他 |
| | | 写真-6<br><br>教室棟⑪<br>屋上<br>クツラクが発生し、草が生えている | |

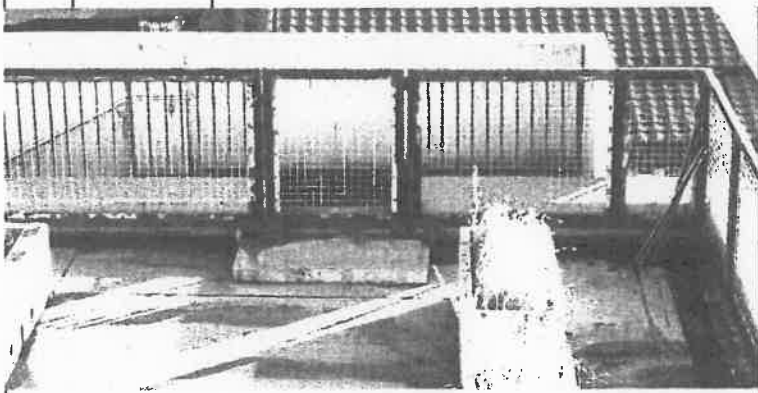
| 部位 | 番号 | 調査項目 | 調査結果 |
|---|---|---|---|
| | | 写真-8 | |

| 部位 | 番号 | 調査項目 | 調査結果 |
|---|---|---|---|
| | 3(8) | 機器、工作物本体及び接合部の劣化及び損傷の状況 | <input checked="" type="checkbox"/> 要是正<br><input type="checkbox"/> その他 |
| | | フェンス<br>錆あり | |

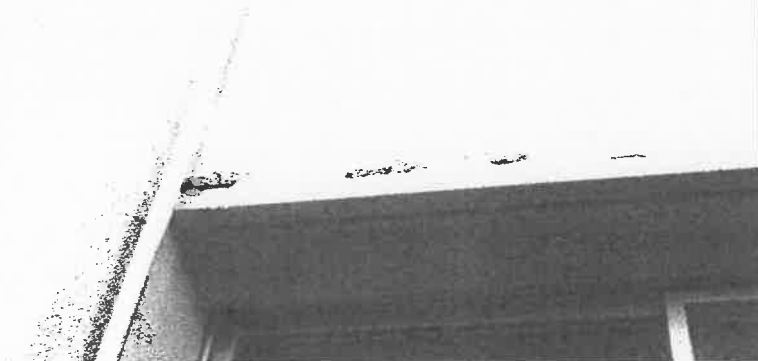
| 部位 | 番号 | 調査項目 | 調査結果 |
|---|---|---|---|
| | | 写真-9 | |

| 部位 | 番号 | 調査項目 | 調査結果 |
|---|---|---|---|
| | 2(10) | RC造及びSRC造の外壁躯体の劣化及び損傷の状況 | <input checked="" type="checkbox"/> 要是正<br><input type="checkbox"/> その他 |

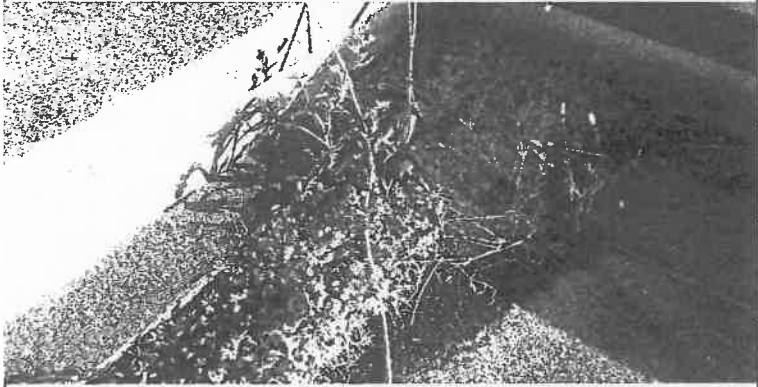
| 部位 | 番号 | 調査項目 | 調査結果 |
|---|---|---|---|
| | | 写真-10 | |

| 部位 | 番号 | 調査項目 | 調査結果 |
|---|---|---|---|
| | 3(5) | 排水溝（ドレーンを含む。）の劣化及び損傷の状況 | <input checked="" type="checkbox"/> 要是正<br><input type="checkbox"/> その他 |

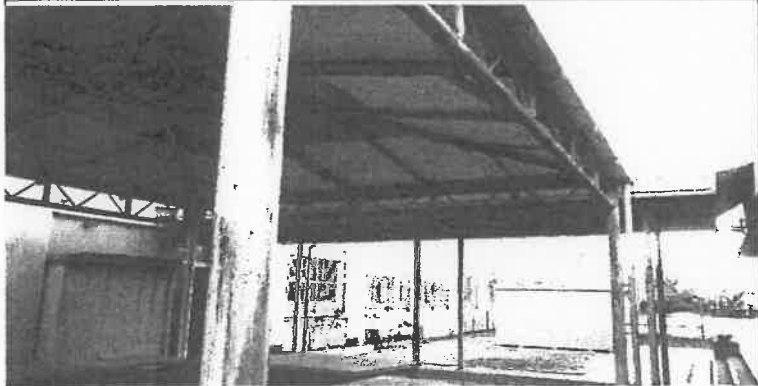
| 部位 | 番号 | 調査項目 | 調査結果 |
|---|---|---|---|
| | | 写真-11 | |

| 部位 | 番号 | 調査項目 | 調査結果 |
|---|---|---|---|
| | 2(9) | S造の外壁躯体の劣化及び損傷の状況 | <input checked="" type="checkbox"/> 要是正<br><input type="checkbox"/> その他 |

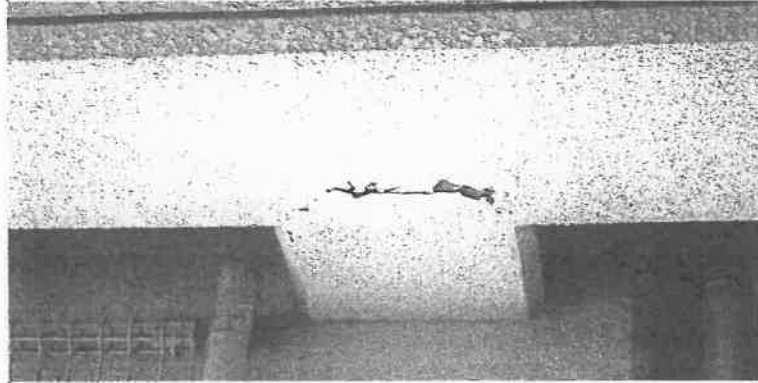
| 部位 | 番号 | 調査項目 | 調査結果 |
|---|---|---|---|
| | | 写真-12 | |

| 部位 | 番号 | 調査項目 | 調査結果 |
|---|---|---|---|
| | 2(10) | RC造及びSRC造の外壁躯体の劣化及び損傷の状況 | <input checked="" type="checkbox"/> 要是正<br><input type="checkbox"/> その他 |

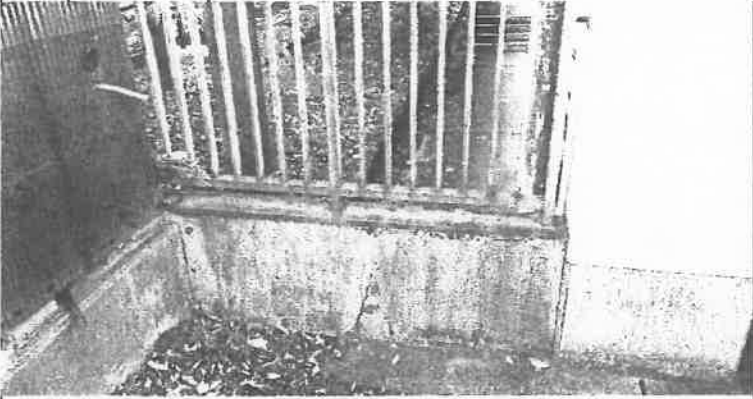
| 部位 | 番号 | 調査項目 | 調査結果 |
|---|---|---|---|
| | | 写真-13 | |

| 部位 | 番号 | 調査項目 | 調査結果 |
|---|---|---|---|
| | 1 (8) | 擁壁の劣化及び損傷の状況 | <input checked="" type="checkbox"/> 要是正<br><input type="checkbox"/> その他 |
| | | 屋内運動場⑮ 北側<br>フェンス基礎 | |
| | | 基礎クラック | |

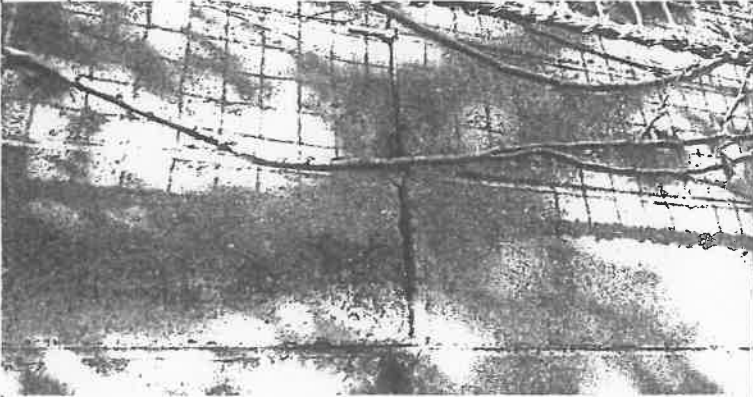
| 部位 | 番号 | 調査項目 | 調査結果 |
|---|---|---|---|
| | | 写真-14 | |

| 部位 | 番号 | 調査項目 | 調査結果 |
|---|---|---|---|
| | 1 (7) | 組積造の塀又は補強コンクリートブロック造の塀等の劣化及び損傷の状況 | <input checked="" type="checkbox"/> 要是正<br><input type="checkbox"/> その他 |
| | | CB塀クラック | |

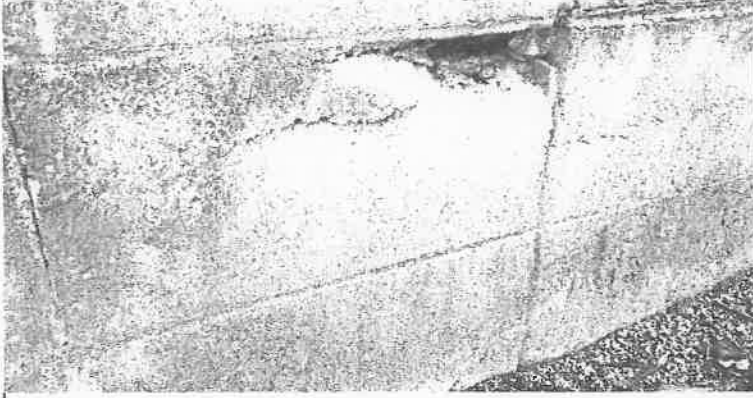
| 部位 | 番号 | 調査項目 | 調査結果 |
|---|---|---|---|
| | | 写真-15 | |

| 部位 | 番号 | 調査項目 | 調査結果 |
|---|---|---|---|
| | 1 (7) | 組積造の塀又は補強コンクリートブロック造の塀等の劣化及び損傷の状況 | <input checked="" type="checkbox"/> 要是正<br><input type="checkbox"/> その他 |

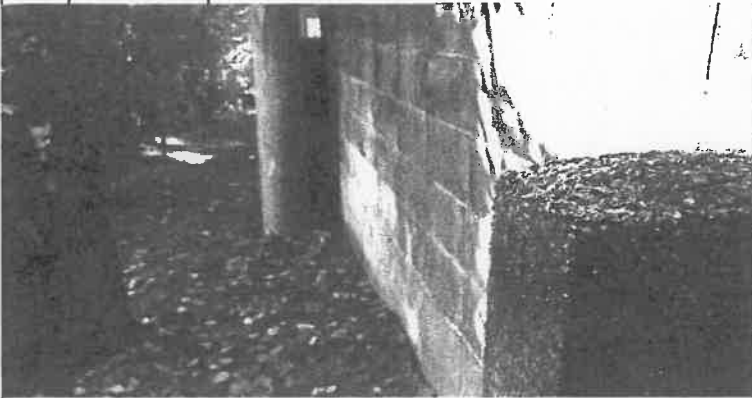
| 部位 | 番号 | 調査項目 | 調査結果 |
|---|---|---|---|
| | | 写真-16 | |

| 部位 | 番号 | 調査項目 | 調査結果 |
|---|---|---|---|
| | 1(6) | 組積造の塀又は補強コンクリートブロック造の塀等の耐震対策の状況 | <input checked="" type="checkbox"/> 要是正<br><input type="checkbox"/> その他 |
| | | CB塀控え壁不足 | |

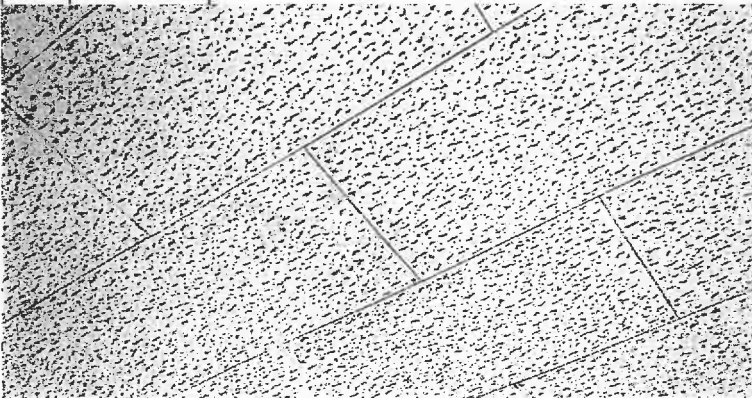
| 部位 | 番号 | 調査項目 | 調査結果 |
|---|---|---|---|
| | | 写真-17 | |

| 部位 | 番号 | 調査項目 | 調査結果 |
|---|---|---|---|
| | 4(24) | 室内に面する部分の仕上の劣化及び損傷の状況 | <input checked="" type="checkbox"/> 要是正<br><input type="checkbox"/> その他 |
| | | 教室棟③-2<br>1階<br>理科室<br>天井ボード漏水跡 | |

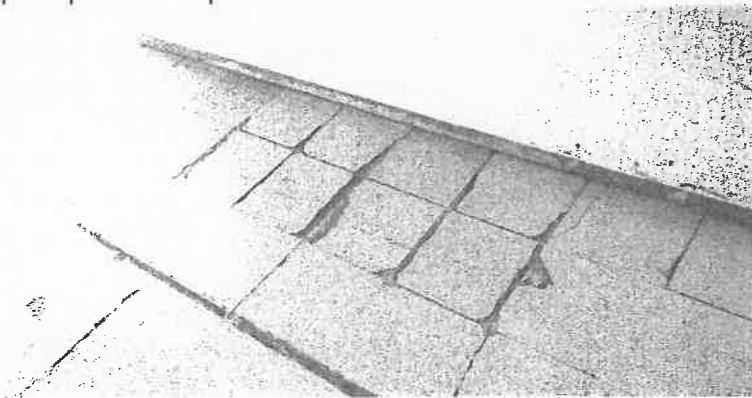
| 部位 | 番号 | 調査項目 | 調査結果 |
|---|---|---|---|
| | | 写真-18 | |

| 部位 | 番号 | 調査項目 | 調査結果 |
|---|---|---|---|
| | 4(21) | 部材の劣化及び損傷の状況 | <input checked="" type="checkbox"/> 要是正<br><input type="checkbox"/> その他 |
| | | 教室棟③-1<br>1階<br>廊下<br>床材剥がれ | |

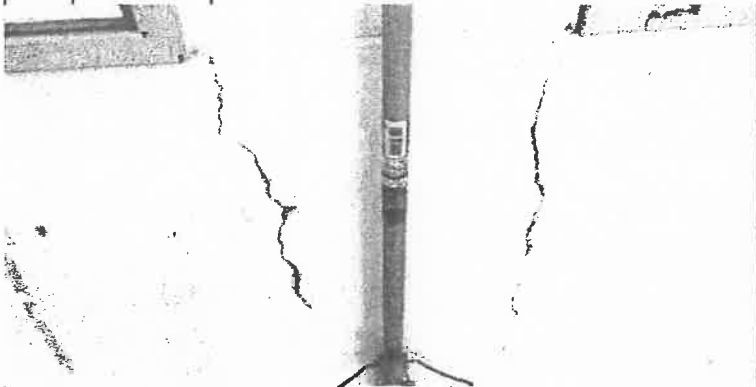
| 部位 | 番号 | 調査項目 | 調査結果 |
|---|---|---|---|
| | 4(10) | RC造及びSRC造の壁の室内に面する部分の躯体の劣化及び損傷の状況 | <input checked="" type="checkbox"/> 要是正<br><input type="checkbox"/> その他 |
| | 特記事項<br>写真-28<br><br>教室棟③-2<br>2階<br>廊下<br>壁クラック | | |

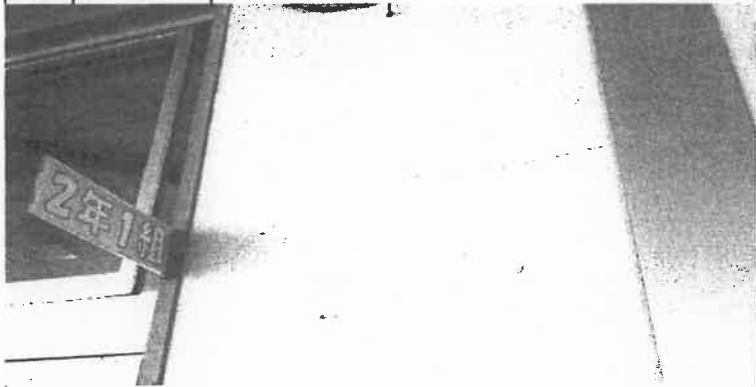
| 部位 | 番号 | 調査項目 | 調査結果 |
|---|---|---|---|
| | 4(10) | RC造及びSRC造の壁の室内に面する部分の躯体の劣化及び損傷の状況 | <input checked="" type="checkbox"/> 要是正<br><input type="checkbox"/> その他 |
| | 特記事項<br>写真-29<br><br>教室棟④<br>2階<br>廊下<br>壁クラック | | |

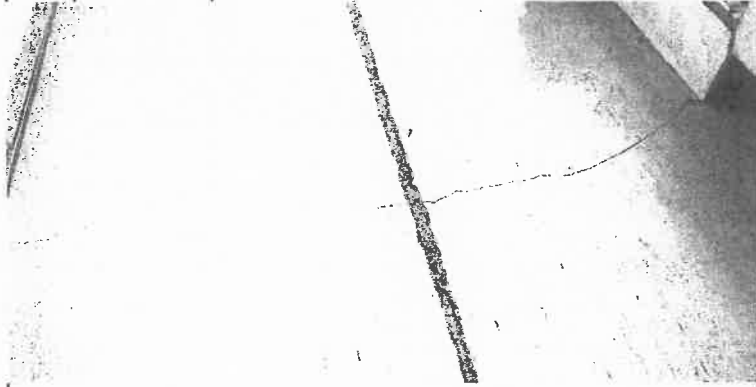
| 部位 | 番号 | 調査項目 | 調査結果 |
|---|---|---|---|
| | 4(19) | RC造及びSRC造の床躯体の劣化及び損傷の状況 | <input checked="" type="checkbox"/> 要是正<br><input type="checkbox"/> その他 |
| | 特記事項<br>写真-30<br><br>教室棟④<br>2階<br>廊下<br>床クラック | | |

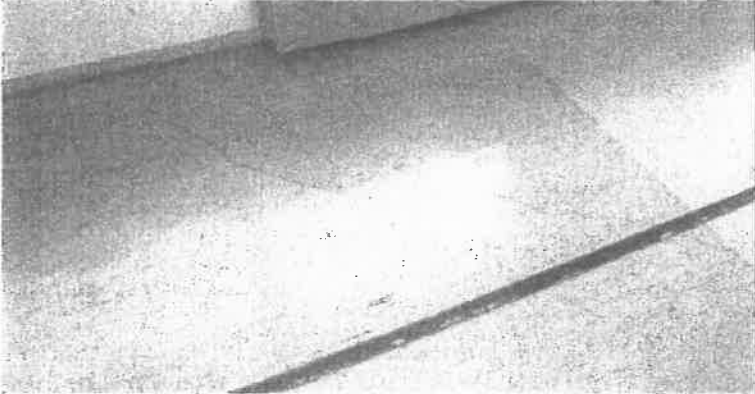
| 部位 | 番号 | 調査項目 | 調査結果 |
|---|---|---|---|
| | | 写真-31 | |

| 部位 | 番号 | 調査項目 | 調査結果 |
|---|---|---|---|
| | 4(19) | RC造及びSRC造の床躯体の劣化及び損傷の状況 | <input checked="" type="checkbox"/> 要是正<br><input type="checkbox"/> その他 |

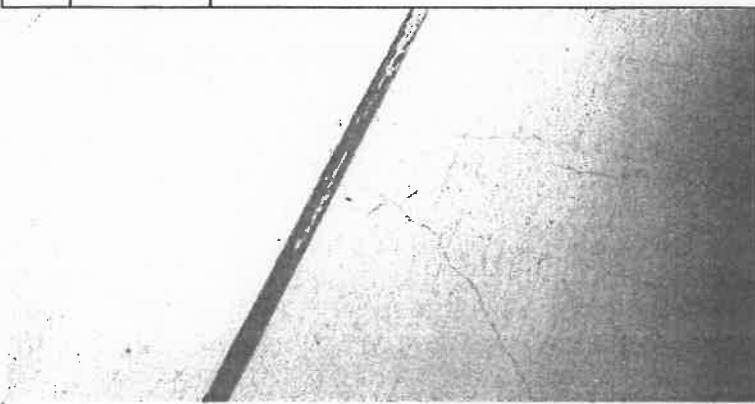
| 部位 | 番号 | 調査項目 | 調査結果 |
|---|---|---|---|
| | | 写真-32 | |

| 部位 | 番号 | 調査項目 | 調査結果 |
|---|---|---|---|
| | 4(19) | RC造及びSRC造の床躯体の劣化及び損傷の状況 | <input checked="" type="checkbox"/> 要是正<br><input type="checkbox"/> その他 |

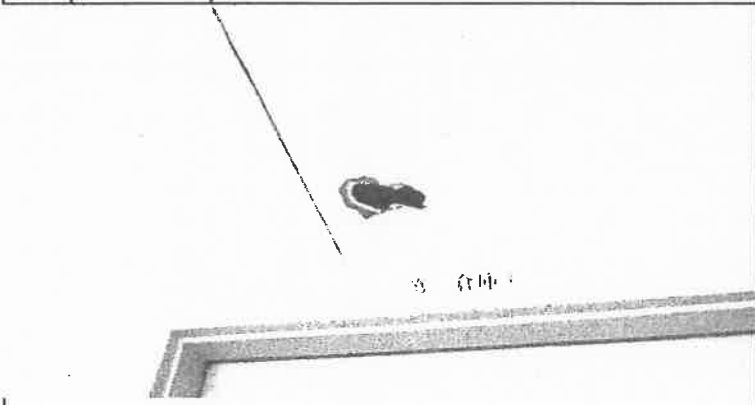
| 部位 | 番号 | 調査項目 | 調査結果 |
|---|---|---|---|
| | | 写真-33 | |

| 部位 | 番号 | 調査項目 | 調査結果 |
|---|---|---|---|
| | 4(24) | 室内に面する部分の仕上げの劣化及び損傷の状況 | <input checked="" type="checkbox"/> 要是正<br><input type="checkbox"/> その他 |
| | | 教室棟③-1 | |
| | | 階段室<br>天井ボード破損 | |

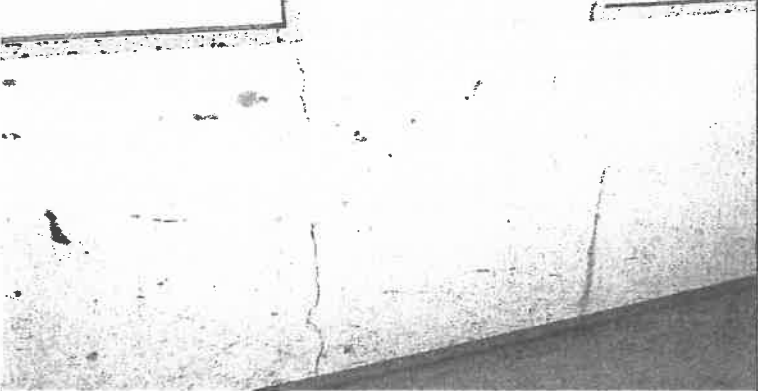
| 部位 | 番号 | 調査項目 | 調査結果 |
|---|---|---|---|
| | 4(10) | RC造及びSRC造の壁の室内に面する部分の躯体の劣化及び損傷の状況 | <input checked="" type="checkbox"/> 要是正<br><input type="checkbox"/> その他 |
| | | | 特記事項<br>写真-34<br>教室棟③-1<br>3階<br>廊下<br>壁クラック |

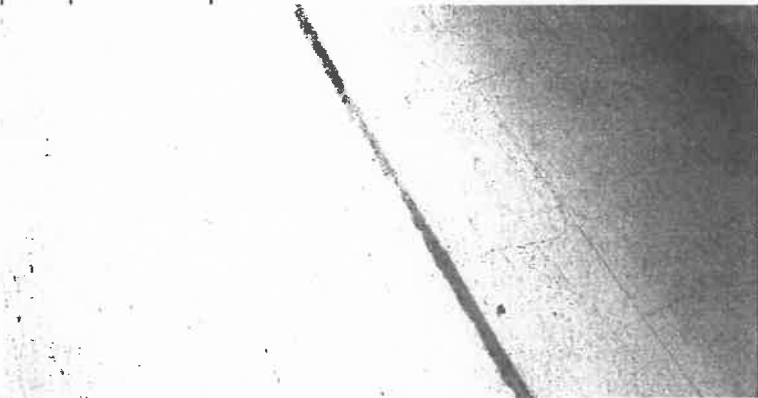
| 部位 | 番号 | 調査項目 | 調査結果 |
|---|---|---|---|
| | 4(10) | RC造及びSRC造の床躯体の劣化及び損傷の状況 | <input checked="" type="checkbox"/> 要是正<br><input type="checkbox"/> その他 |
| | | | 特記事項<br>写真-35<br>教室棟③-1<br>3階<br>廊下<br>床クラック |

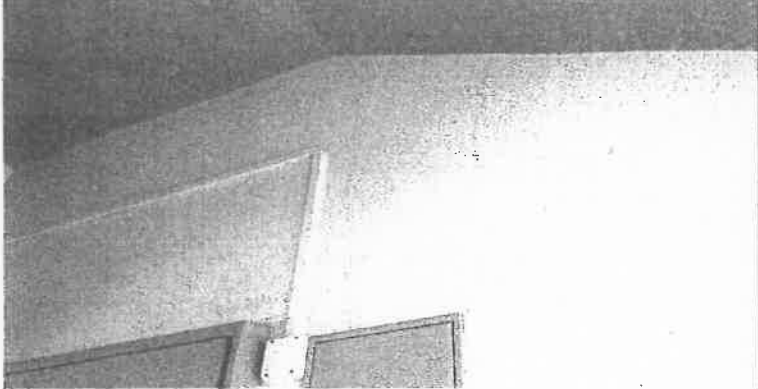
| 部位 | 番号 | 調査項目 | 調査結果 |
|---|---|---|---|
| | 4(10) | RC造及びSRC造の壁の室内に面する部分の躯体の劣化及び損傷の状況 | <input checked="" type="checkbox"/> 要是正<br><input type="checkbox"/> その他 |
| | | | 特記事項<br>写真-36<br>教室棟④<br>3階<br>階段<br>壁クラック |

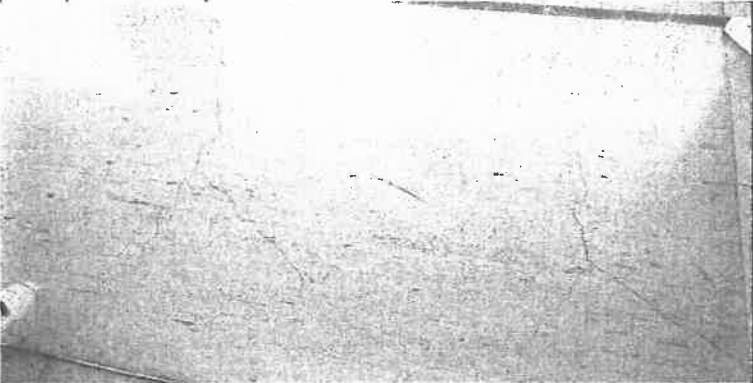
| 部位 | 番号 | 調査項目 | 調査結果 |
|---|---|---|---|
| | | 写真-37 | |

| 部位 | 番号 | 調査項目 | 調査結果 |
|---|---|---|---|
| | 4(19) | RC造及びSRC造の床躯体の劣化及び損傷の状況 | <input checked="" type="checkbox"/> 要是正<br><input type="checkbox"/> その他 |
| | | 教室棟④ | |
| | | 廊下<br>床クラック | |

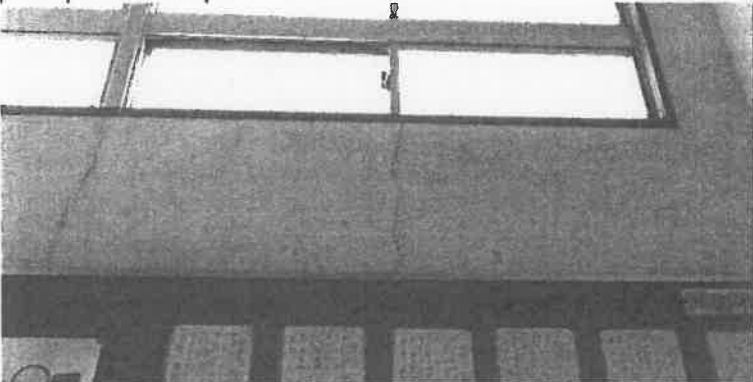
| 部位 | 番号 | 調査項目 | 調査結果 |
|---|---|---|---|
| | | 写真-38 | |

| 部位 | 番号 | 調査項目 | 調査結果 |
|---|---|---|---|
| | 4(10) | RC造及びSRC造の壁の室内に面する部分の躯体の劣化及び損傷の状況 | <input checked="" type="checkbox"/> 要是正<br><input type="checkbox"/> その他 |
| | | 教室棟④ | |
| | | 壁クラックあり<br>壁漏水跡 | |

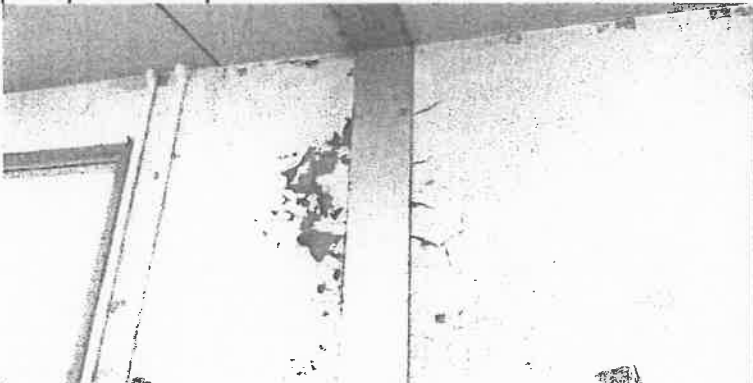
| 部位 | 番号 | 調査項目 | 調査結果 |
|---|---|---|---|
| | | 写真-39 | |

| 部位 | 番号 | 調査項目 | 調査結果 |
|---|---|---|---|
| | 4(16) | 室内に面する部分の仕上りの維持保全の状況 | <input checked="" type="checkbox"/> 要是正<br><input type="checkbox"/> その他 |
| | | 教室棟④、⑤ | |
| | | 壁漏水跡 | |

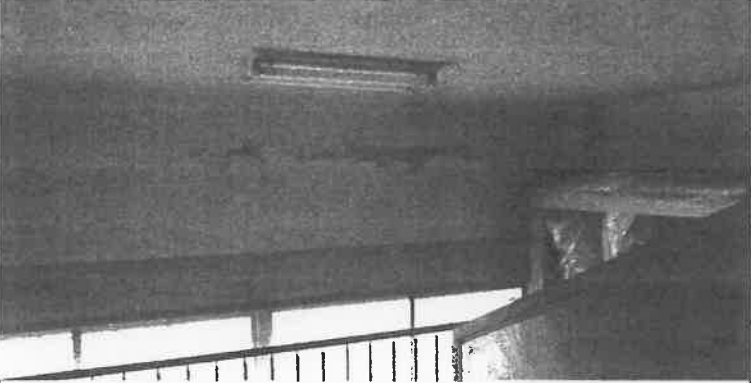
| | | 写真-40 | |

| | 4(16) | 室内に面する部分の仕上げの維持保全の状況 | <input checked="" type="checkbox"/> 要是正<br><input type="checkbox"/> その他 |
| | | 教室棟④ | |
| | | R階 | |
| | | 階段 | |

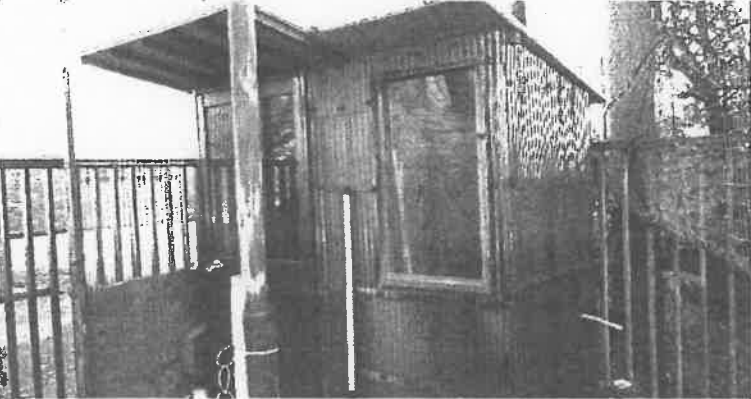
| | | 写真-41 | |

| | | 正門西側建物 | |

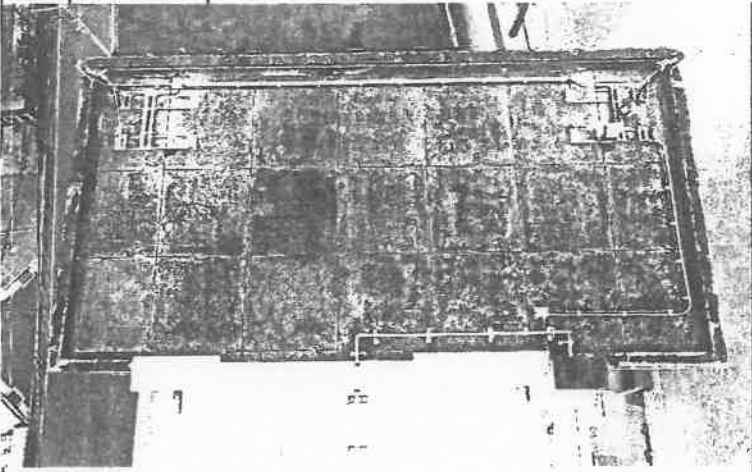
| 部位 | 番号 | 調査項目 | 調査結果 |
|---|---|---|---|
| | | 写真-1 | |

| 部位 | 番号 | 調査項目 | 調査結果 |
|---|---|---|---|
| | 3(1) | 屋上面の劣化及び損傷の状況 | <input checked="" type="checkbox"/> 要是正<br><input type="checkbox"/> その他 |
| | | 教室棟⑮ | |
| | | 屋上防水目地劣化 | |

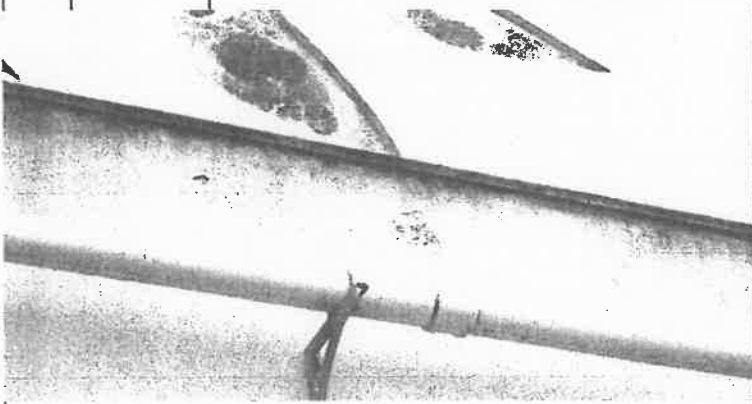
| 部位 | 番号 | 調査項目 | 調査結果 |
|---|---|---|---|
| | | 写真-2 | |

| 部位 | 番号 | 調査項目 | 調査結果 |
|---|---|---|---|
| | 2(10) | RC造及びSRC造の外壁躯体の劣化及び損傷の状況 | <input checked="" type="checkbox"/> 要是正<br><input type="checkbox"/> その他 |
| | | 教室棟⑮ | |
| | | 外壁塗装剥がれ | |

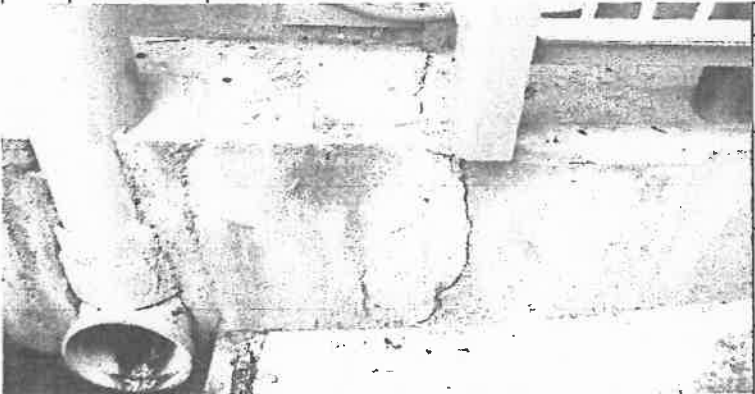
| 部位 | 番号 | 調査項目 | 調査結果 |
|---|---|---|---|
| | | 写真-4 | |

| 部位 | 番号 | 調査項目 | 調査結果 |
|---|---|---|---|
| | 2 (2) | 基礎の劣化及び損傷の状況 | <input checked="" type="checkbox"/> 要是正<br><input type="checkbox"/> その他 |
| | | 教室棟⑮<br>基礎 | |
| | | 基礎クラック | |

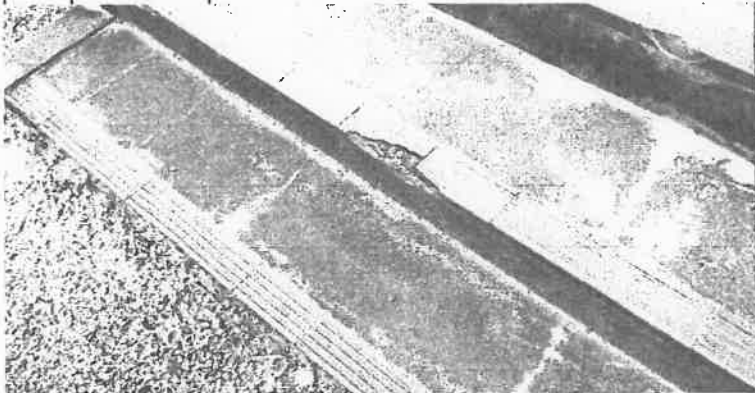
| 部位 | 番号 | 調査項目 | 調査結果 |
|---|---|---|---|
| | | 写真-5 | |

| 部位 | 番号 | 調査項目 | 調査結果 |
|---|---|---|---|
| | 5 (15) | 階段各部の劣化及び損傷の状況 | <input checked="" type="checkbox"/> 要是正<br><input type="checkbox"/> その他 |
| | | 教室棟⑨-4 | |
| | | 段鼻欠損 | |

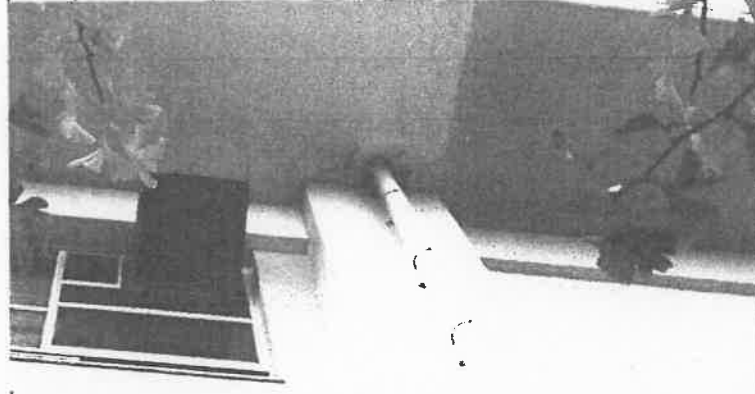
| 部位 | 番号 | 調査項目 | 調査結果 |
|---|---|---|---|
| | | 写真-6 | |

| 部位 | 番号 | 調査項目 | 調査結果 |
|---|---|---|---|
| | 2 (10) | RC造及びSRC造の外壁躯体の劣化及び損傷の状況 | <input checked="" type="checkbox"/> 要是正<br><input type="checkbox"/> その他 |
| | | 教室棟⑨-4<br>軒裏 | |

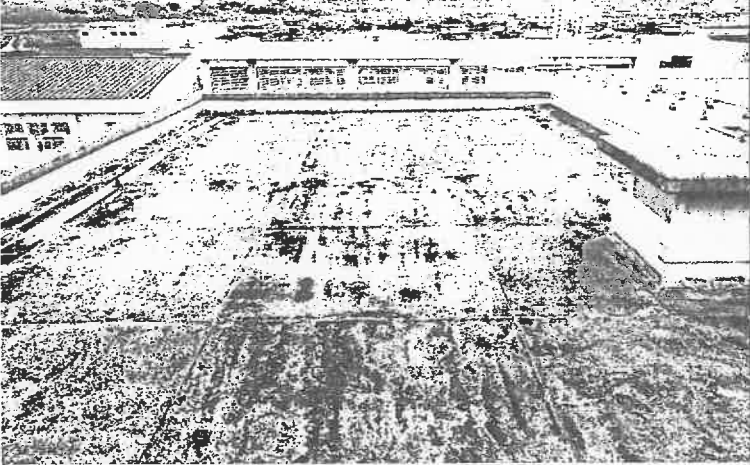
| 部位 | 番号 | 調査項目 | 調査結果 |
|---|---|---|---|
| | | 写真-7 | |

| 部位 | 番号 | 調査項目 | 調査結果 |
|---|---|---|---|
| | 3(1) | 屋上面の劣化及び損傷の状況 | <input checked="" type="checkbox"/> 要是正<br><input type="checkbox"/> その他 |
| | | 教室棟①<br>屋上 | |

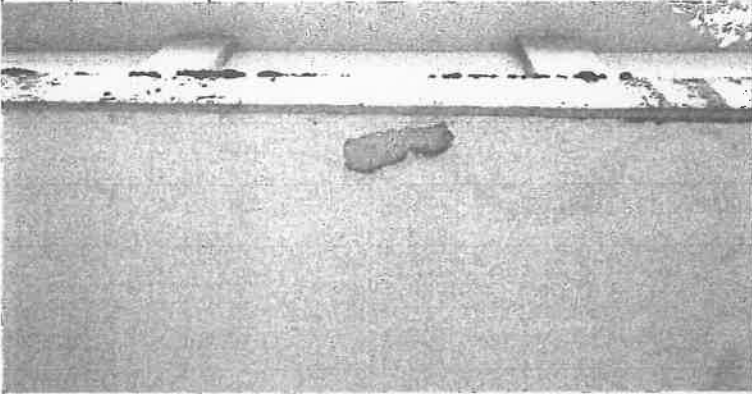
| 部位 | 番号 | 調査項目 | 調査結果 |
|---|---|---|---|
| | 2(10) | RC造及びSRC造の外壁躯体の劣化及び損傷の状況 | <input checked="" type="checkbox"/> 要是正<br><input type="checkbox"/> その他 |
| | | | 特記事項<br>写真-13<br>教室棟⑨-1<br>軒裏<br>塗装剥がれ |

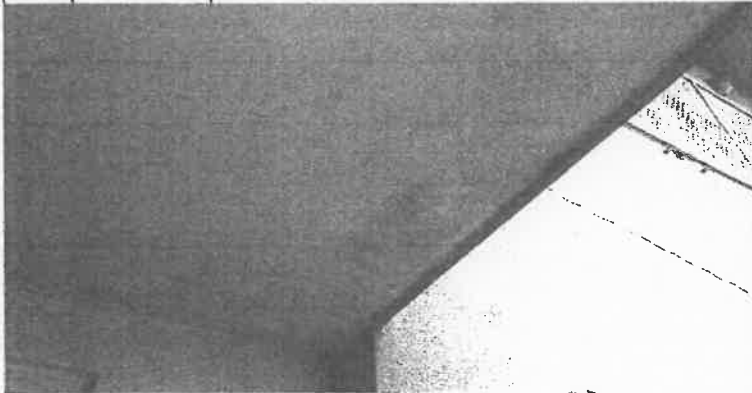
| 部位 | 番号 | 調査項目 | 調査結果 |
|---|---|---|---|
| | 2(10) | RC造及びSRC造の外壁躯体の劣化及び損傷の状況 | <input checked="" type="checkbox"/> 要是正<br><input type="checkbox"/> その他 |
| | | | 特記事項<br>写真-14<br>教室棟⑨-1<br>軒裏<br>塗装浮き |

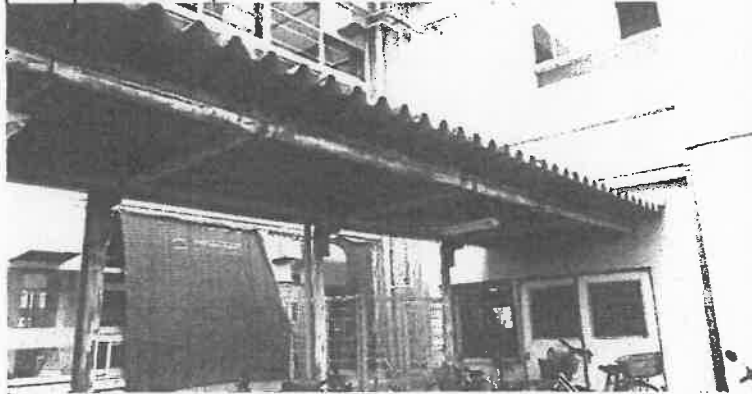
| 部位 | 番号 | 調査項目 | 調査結果 |
|---|---|---|---|
| | 2(9) | S造の外壁躯体の劣化及び損傷の状況 | <input checked="" type="checkbox"/> 要是正<br><input type="checkbox"/> その他 |
| | | | 特記事項<br>写真-15<br>駐輪場<br>鉄骨に錆あり |

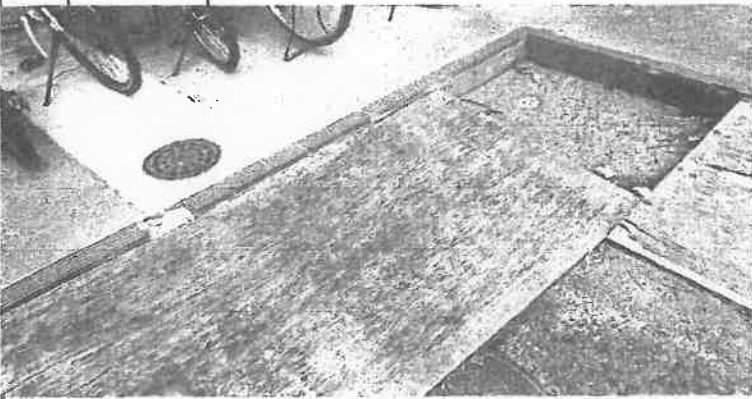
| 部位 | 番号 | 調査項目 | 調査結果 |
|---|---|---|---|
| 5(15) | | 階段各部の劣化及び損傷の状況 | <input checked="" type="checkbox"/> 要是正<br><input type="checkbox"/> その他 |
| | | | 特記事項<br>写真-16<br>教室棟⑧<br>段鼻欠損 |

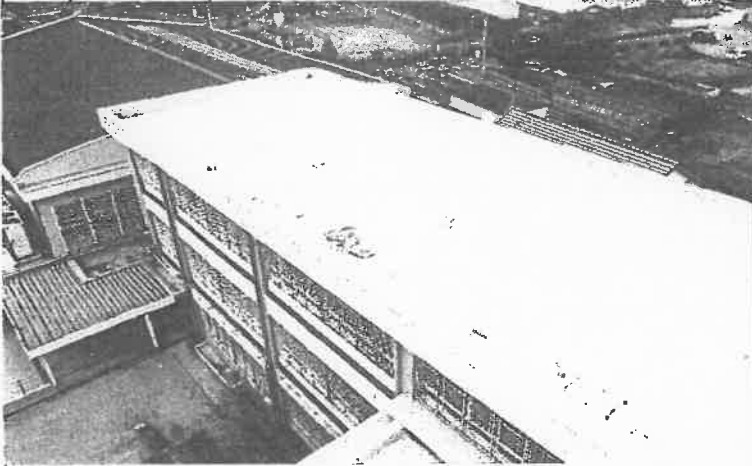
| 部位 | 番号 | 調査項目 | 調査結果 |
|---|---|---|---|
| 3(1) | | 屋上面の劣化及び損傷の状況 | <input checked="" type="checkbox"/> 要是正<br><input type="checkbox"/> その他 |
| | | | 特記事項<br>写真-17<br>教室棟⑧<br>屋上<br>屋上水溜まり跡 |

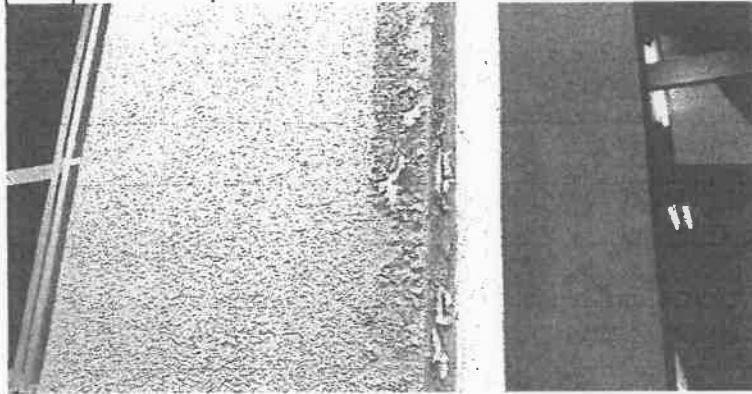
| 部位 | 番号 | 調査項目 | 調査結果 |
|---|---|---|---|
| 2(10) | | RC造及びSRC造の外壁躯体の劣化及び損傷の状況 | <input checked="" type="checkbox"/> 要是正<br><input type="checkbox"/> その他 |
| | | | 特記事項<br>写真-18<br>教室棟⑧<br>外壁<br>塗装剥がれ |

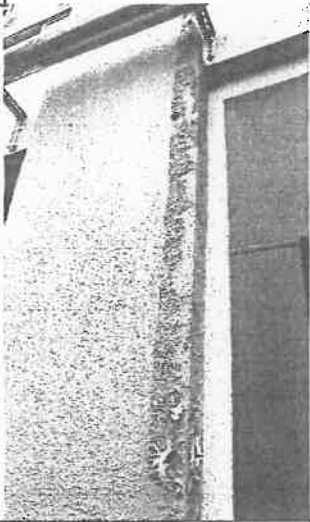
| | | | 写真-19 | |

| | 2(10) | RC造及びSRC造の外壁躯体の劣化及び損傷の状況 | | <input checked="" type="checkbox"/> 要是正<br><input type="checkbox"/> その他 |
| | | | 教室棟⑧<br>外壁 | |

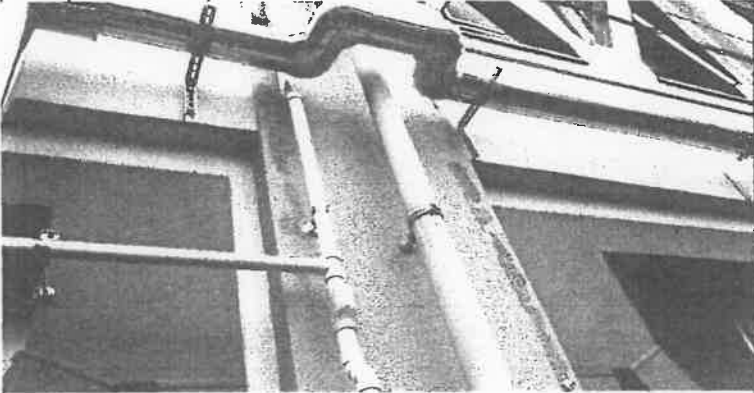
| | | | 写真-20 | |

| | 2(10) | RC造及びSRC造の外壁躯体の劣化及び損傷の状況 | | <input checked="" type="checkbox"/> 要是正<br><input type="checkbox"/> その他 |
| | | | 教室棟⑧<br>外壁 | |

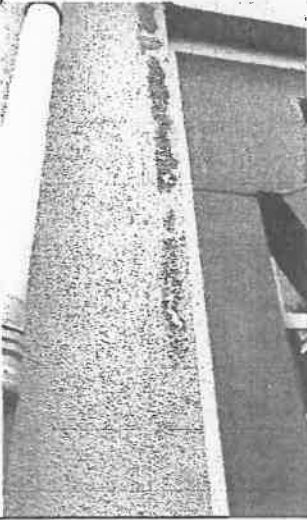
| | | | 写真-21 | |

| | 2(10) | RC造及びSRC造の外壁躯体の劣化及び損傷の状況 | | <input checked="" type="checkbox"/> 要是正<br><input type="checkbox"/> その他 |
| | | | 教室棟⑧<br>外壁 | |

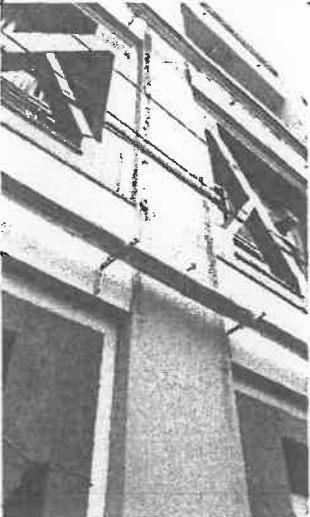
| 部位 | 番号 | 調査項目 | 調査結果 |
|---|---|---|---|
| | | 写真-22 | |

| 部位 | 番号 | 調査項目 | 調査結果 |
|---|---|---|---|
| | 2(10) | RC造及びSRC造の外壁躯体の劣化及び損傷の状況 | <input checked="" type="checkbox"/> 要是正<br><input type="checkbox"/> その他 |
| | | 教室棟⑧<br>外壁 | |
| | | 塗装剥がれ | |

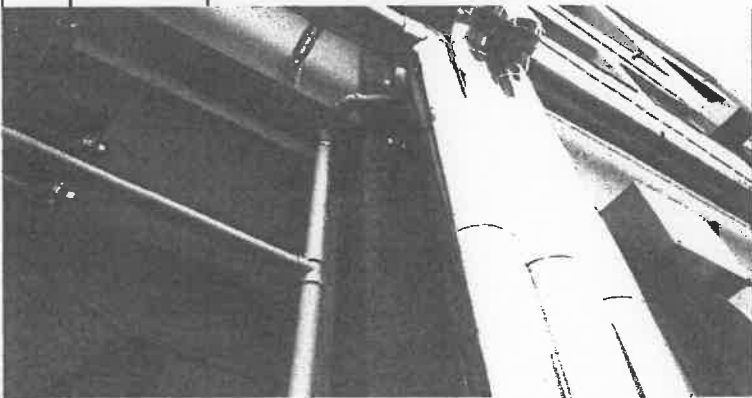
| 部位 | 番号 | 調査項目 | 調査結果 |
|---|---|---|---|
| | | 写真-23 | |

| 部位 | 番号 | 調査項目 | 調査結果 |
|---|---|---|---|
| | 2(10) | RC造及びSRC造の外壁躯体の劣化及び損傷の状況 | <input checked="" type="checkbox"/> 要是正<br><input type="checkbox"/> その他 |
| | | 教室棟⑧<br>外壁 | |
| | | 塗装剥がれ | |

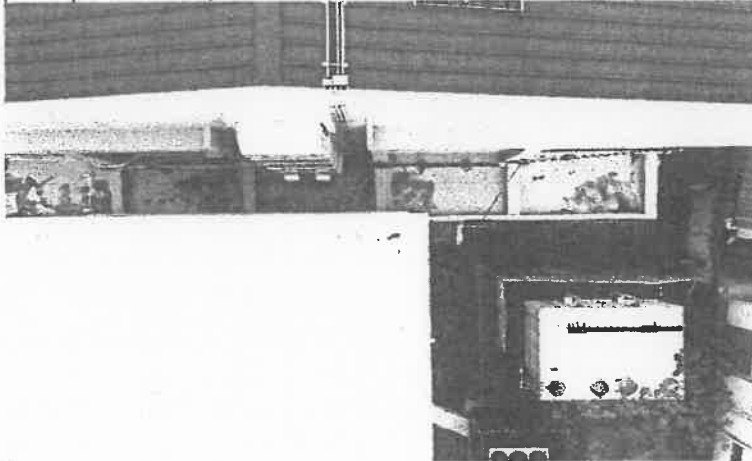
| 部位 | 番号 | 調査項目 | 調査結果 |
|---|---|---|---|
| | | 写真-24 | |

| 部位 | 番号 | 調査項目 | 調査結果 |
|---|---|---|---|
| | 3(7) | 屋根の劣化及び損傷の状況 | <input checked="" type="checkbox"/> 要是正<br><input type="checkbox"/> その他 |
| | | 屋内運動場<br>屋根 | |
