定期調査報告書(建築物)  
(第一面)

建築基準法第12条第1項の規定による定期調査の結果を報告します。  
なお、この報告書に記載の事項は、事実と相違ありません。

大阪府貝塚市長 酒井 了

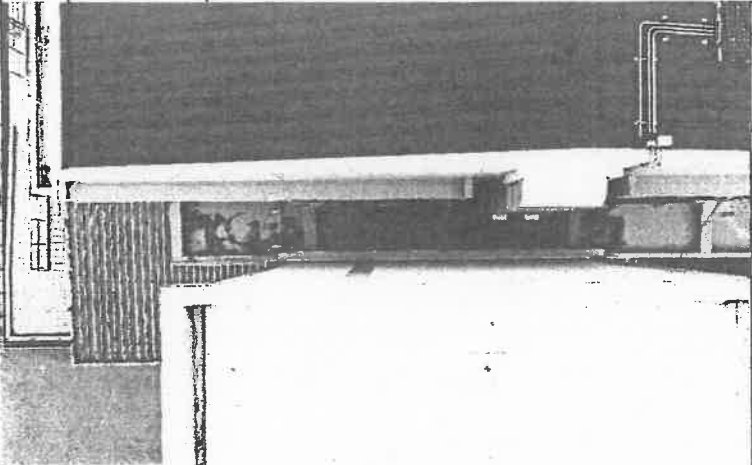
| 部位 | 番号 | 調査項目 | 調査結果 |
|---|---|---|---|
| | | 写真-25 | |

| 部位 | 番号 | 調査項目 | 調査結果 |
|---|---|---|---|
| | 3 (7) | 屋根の劣化及び損傷の状況 | <input checked="" type="checkbox"/> 要是正<br><input type="checkbox"/> その他 |
| | | 屋内運動場<br>屋根 | |
| | | 水溜まり跡 | |

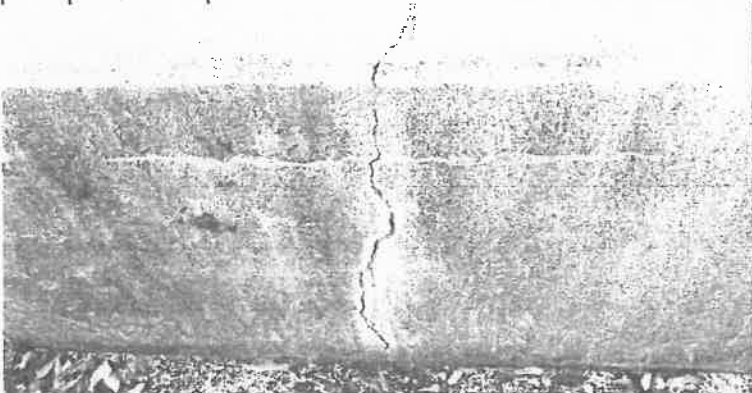
| 部位 | 番号 | 調査項目 | 調査結果 |
|---|---|---|---|
| | | 写真-26 | |

| 部位 | 番号 | 調査項目 | 調査結果 |
|---|---|---|---|
| | 2 (2) | 基礎の劣化及び損傷の状況 | <input checked="" type="checkbox"/> 要是正<br><input type="checkbox"/> その他 |
| | | 屋内運動場<br>基礎 | |
| | | コンクリート基礎クラック | |

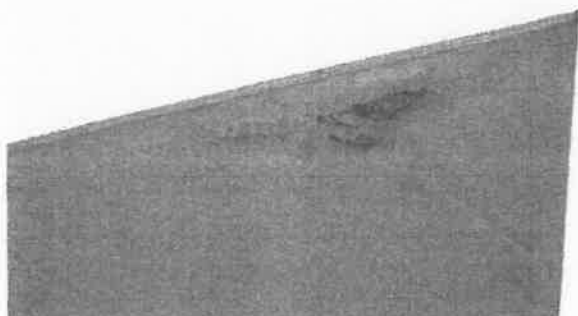
| 部位 | 番号 | 調査項目 | 調査結果 |
|---|---|---|---|
| | | 写真-27 | |

| 部位 | 番号 | 調査項目 | 調査結果 |
|---|---|---|---|
| | 2 (10) | RC造及びSRC造の外壁躯体の劣化及び損傷の状況 | <input checked="" type="checkbox"/> 要是正<br><input type="checkbox"/> その他 |
| | | 屋内運動場<br>軒裏 | |

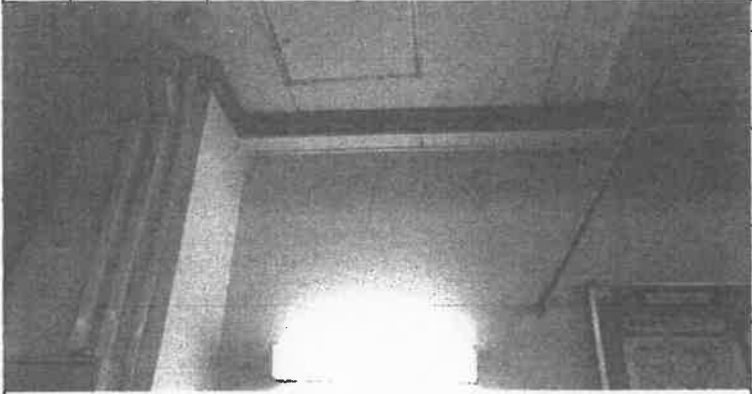
| 部位 | 番号 | 調査項目 | 調査結果 |
|---|---|---|---|
| | | 写真-28 | |

| 部位 | 番号 | 調査項目 | 調査結果 |
|---|---|---|---|
| | 4(10) | RC造及びSRC造の壁の室内に面する部分の躯体の劣化及び損傷の状況 | <input checked="" type="checkbox"/> 要是正<br><input type="checkbox"/> その他 |
| | | 教室棟⑦<br>1階<br>保健室<br>壁クラック | |

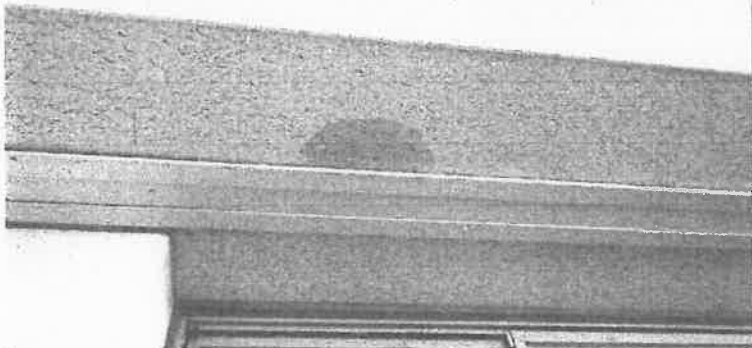
| 部位 | 番号 | 調査項目 | 調査結果 |
|---|---|---|---|
| | | 写真-29 | |

| 部位 | 番号 | 調査項目 | 調査結果 |
|---|---|---|---|
| | 4(24) | 室内に面する部分の仕上の劣化及び損傷の状況 | <input checked="" type="checkbox"/> 要是正<br><input type="checkbox"/> その他 |
| | | 教室棟①<br>1階<br>廊下<br>天井漏水跡 | |

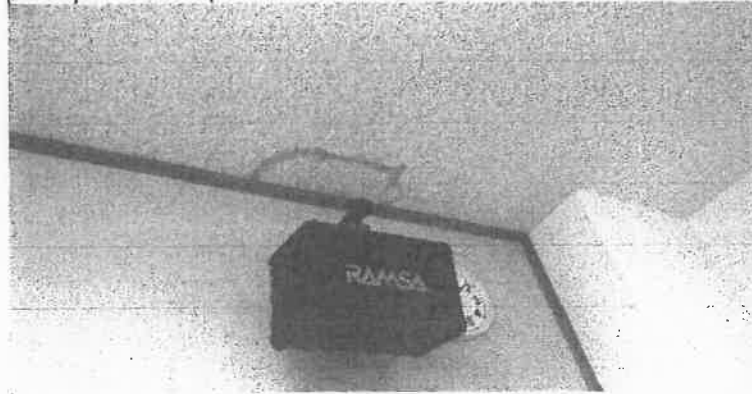
| 部位 | 番号 | 調査項目 | 調査結果 |
|---|---|---|---|
| | | 写真-30 | |

| 部位 | 番号 | 調査項目 | 調査結果 |
|---|---|---|---|
| | 4(24) | 室内に面する部分の仕上の劣化及び損傷の状況 | <input checked="" type="checkbox"/> 要是正<br><input type="checkbox"/> その他 |
| | | 教室棟①<br>1階<br>多目的室<br>天井漏水跡 | |

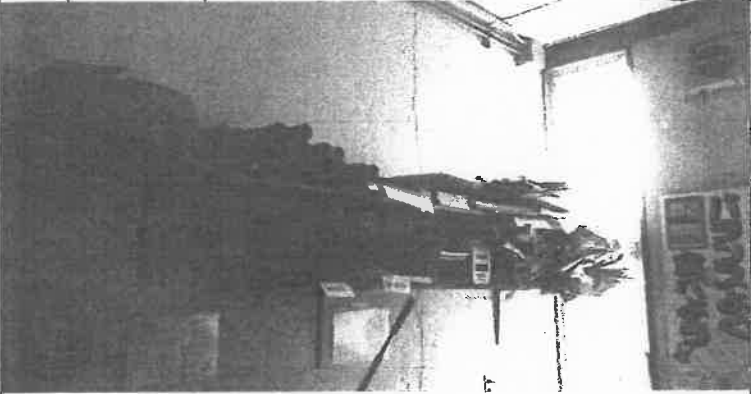
| 部位 | 番号 | 調査項目 | 調査結果 |
|---|---|---|---|
| | | 写真-31 | |

| 部位 | 番号 | 調査項目 | 調査結果 |
|---|---|---|---|
| | 4 (10) | RC造及びSRC造の壁の室内に面する部分の躯体の劣化及び損傷の状況 | <input checked="" type="checkbox"/> 要是正<br><input type="checkbox"/> その他 |
| | | 教室棟⑨-4<br>1階<br>印刷室<br>壁クラック | |

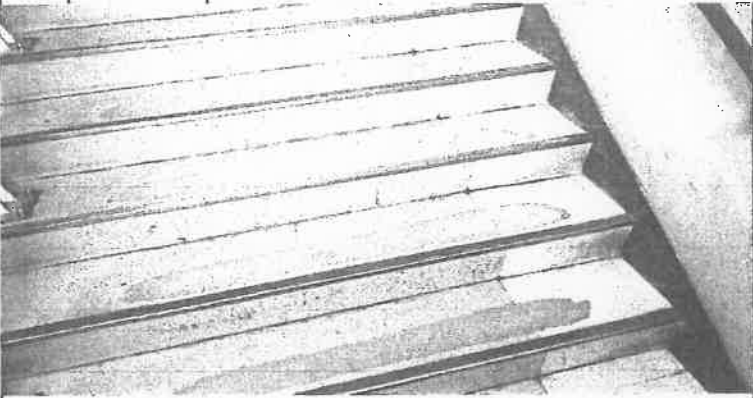
| 部位 | 番号 | 調査項目 | 調査結果 |
|---|---|---|---|
| | | 写真-37 | |

| 部位 | 番号 | 調査項目 | 調査結果 |
|---|---|---|---|
| | | 教室棟⑦ | |
| | | 階段<br>ノンスリップなし | |

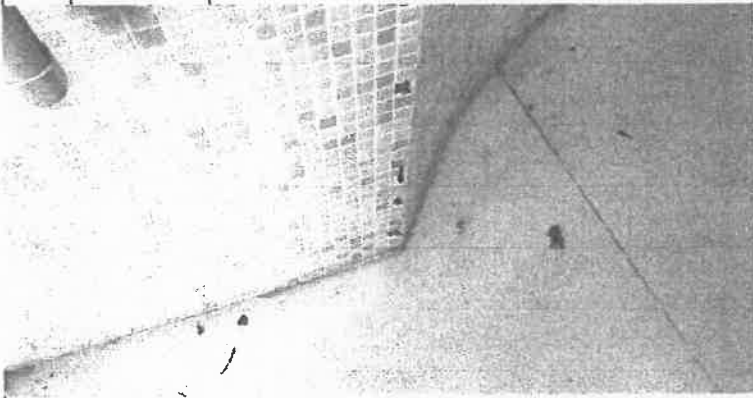
| 部位 | 番号 | 調査項目 | 調査結果 |
|---|---|---|---|
| | | 写真-38 | |

| 部位 | 番号 | 調査項目 | 調査結果 |
|---|---|---|---|
| | | 教室棟⑨-4<br>2階<br>便所<br>壁タイル欠損 | |

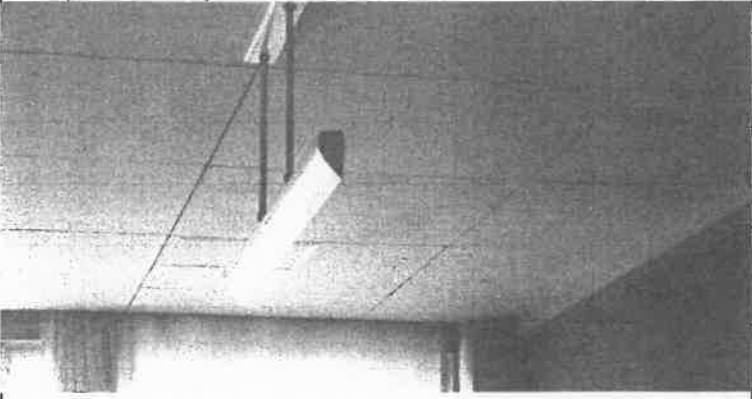
| 部位 | 番号 | 調査項目 | 調査結果 |
|---|---|---|---|
| | | 写真-40 | |

| 部位 | 番号 | 調査項目 | 調査結果 |
|---|---|---|---|
| | | 教室棟⑨-4<br>2階<br>支援室<br>天井漏水跡 | |

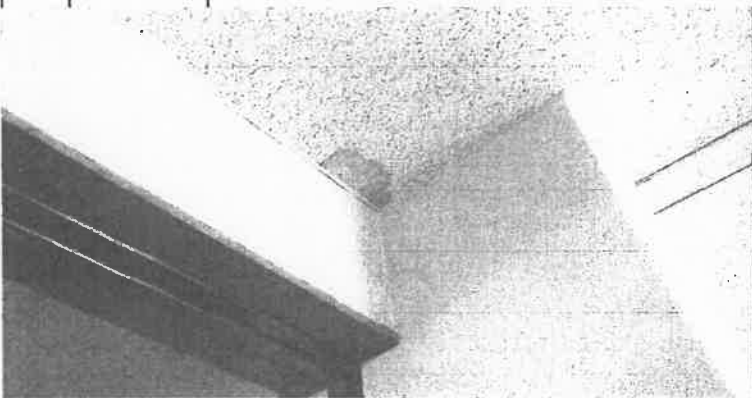
| 部位 | 番号 | 調査項目 | 調査結果 |
|---|---|---|---|
| | | 写真-41 | |

| 部位 | 番号 | 調査項目 | 調査結果 |
|---|---|---|---|
| | | 教室棟⑨-3<br>2階<br>廊下<br>天井漏水跡 | |

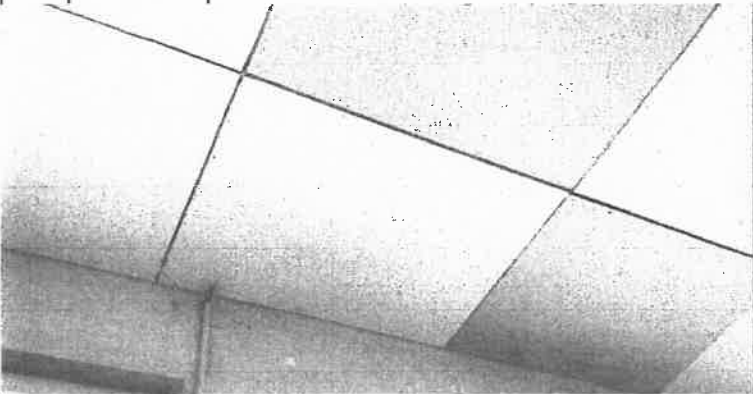
| 部位 | 番号 | 調査項目 | 調査結果 |
|---|---|---|---|
| | | 写真-43 | |

| 部位 | 番号 | 調査項目 | 調査結果 |
|---|---|---|---|
| | | 教室棟⑨-2 | |
| | | 廊下<br>天井漏水跡 | |

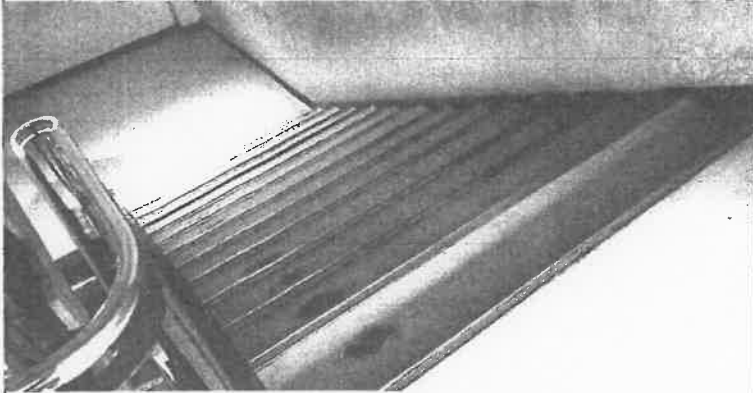
| 部位 | 番号 | 調査項目 | 調査結果 |
|---|---|---|---|
| | | 写真-44 | |

| 部位 | 番号 | 調査項目 | 調査結果 |
|---|---|---|---|
| | | 教室棟⑨-2 | |
| | | 階段<br>ノンスリップなし | |

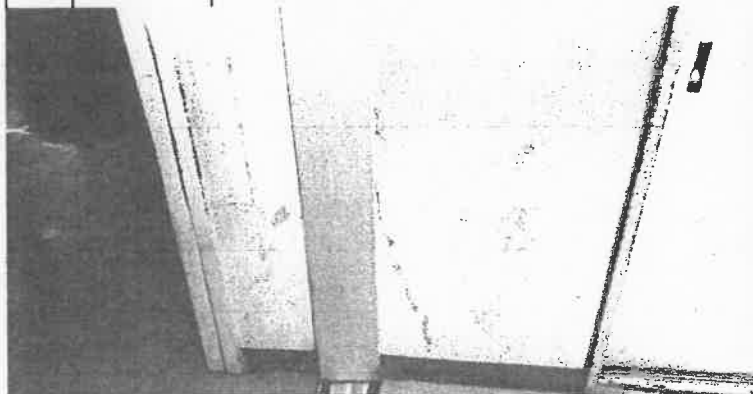
| 部位 | 番号 | 調査項目 | 調査結果 |
|---|---|---|---|
| | | 写真-45 | |

| 部位 | 番号 | 調査項目 | 調査結果 |
|---|---|---|---|
| | | 教室棟⑨-2 | |

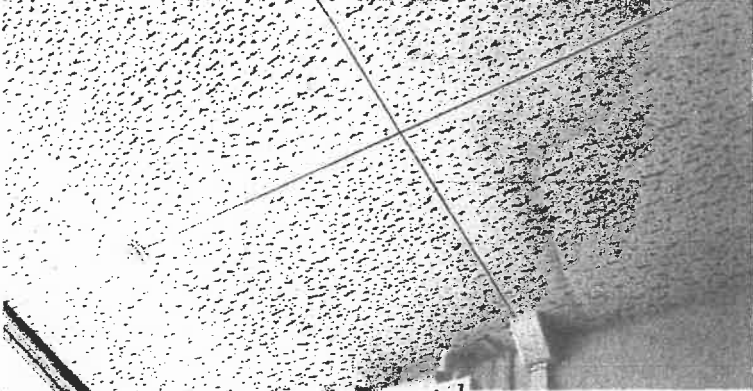
| 部位 | 番号 | 調査項目 | 調査結果 |
|---|---|---|---|
| | | 写真-46 | |

| 部位 | 番号 | 調査項目 | 調査結果 |
|---|---|---|---|
| | | 教室棟⑧<br>2階<br>廊下<br>天井漏水跡 | |

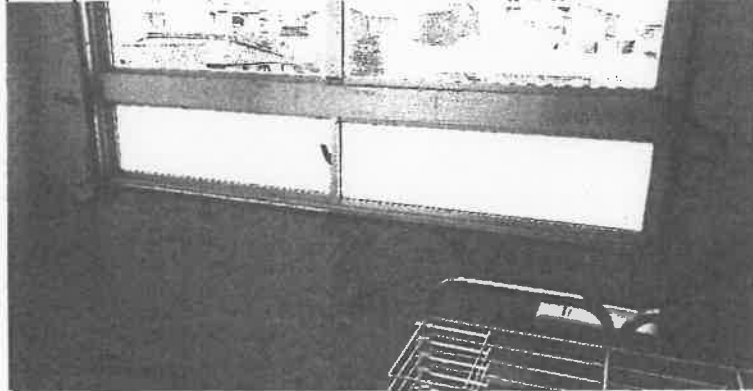
| 部位 | 番号 | 調査項目 | 調査結果 |
|---|---|---|---|
| | | 写真-47 | |

| 部位 | 番号 | 調査項目 | 調査結果 |
|---|---|---|---|
| | | 教室棟⑧<br>2階<br>廊下<br>壁クラック<br>漏水跡 | |

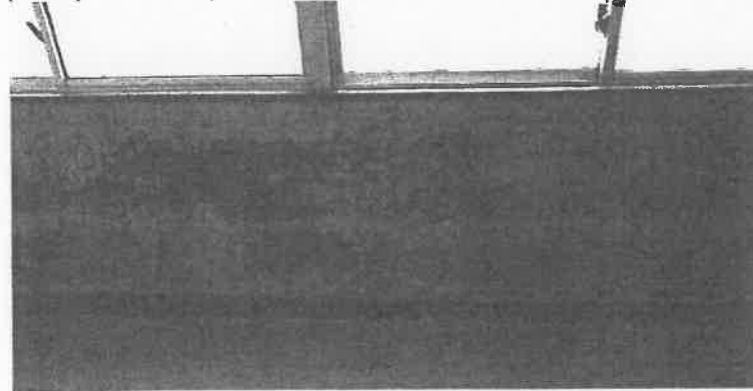
| 部位 | 番号 | 調査項目 | 調査結果 |
|---|---|---|---|
| | | 写真-48 | |

| 部位 | 番号 | 調査項目 | 調査結果 |
|---|---|---|---|
| | | 教室棟⑧<br>2階<br>廊下<br>壁クラック | |

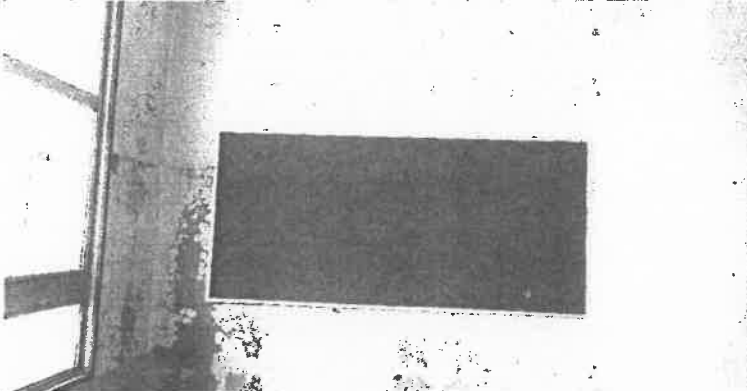
| 部位 | 番号 | 調査項目 | 調査結果 |
|---|---|---|---|
| | | 写真-49 | |

| 部位 | 番号 | 調査項目 | 調査結果 |
|---|---|---|---|
| | | 教室棟⑧<br>2階<br>廊下<br>壁クラック | |

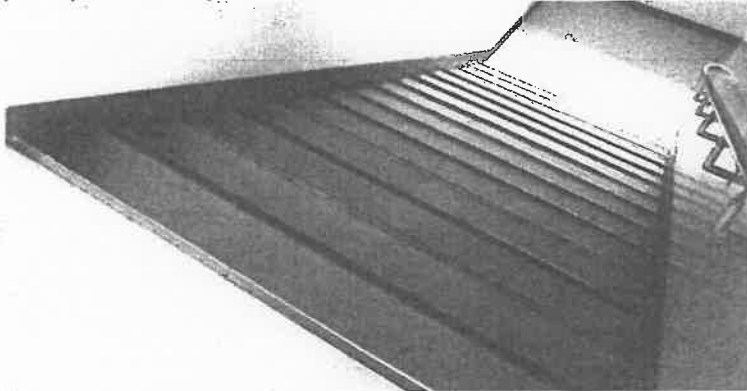
| 部位 | 番号 | 調査項目 | 調査結果 |
|---|---|---|---|
| | | 写真-50 | |

| 部位 | 番号 | 調査項目 | 調査結果 |
|---|---|---|---|
| | | 教室棟⑧<br>2階<br>階段<br>ノンスリップなし | |

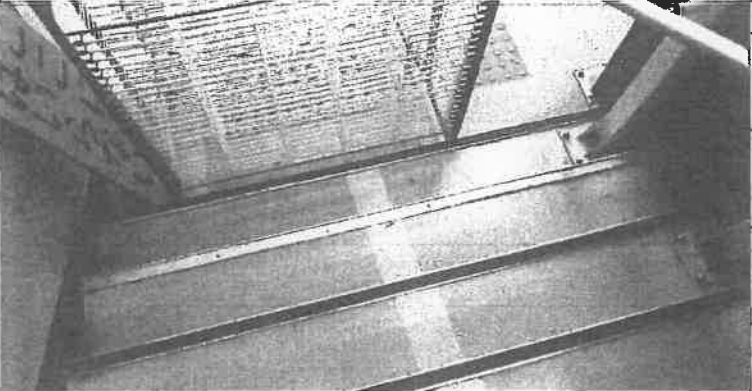
| 部位 | 番号 | 調査項目 | 調査結果 |
|---|---|---|---|
| | | 写真-52 | |

| 部位 | 番号 | 調査項目 | 調査結果 |
|---|---|---|---|
| | | 教室棟⑨-4<br>3階<br>階段<br>ノンスリップなし | |

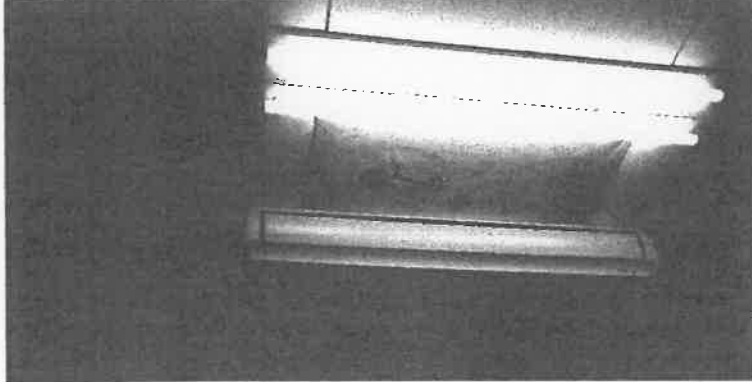
| 部位 | 番号 | 調査項目 | 調査結果 |
|---|---|---|---|
| | | 写真-54 | |

| 部位 | 番号 | 調査項目 | 調査結果 |
|---|---|---|---|
| | | 教室棟⑨-4<br>3階<br>普通教室<br>天井漏水跡<br>天井ボード破損 | |

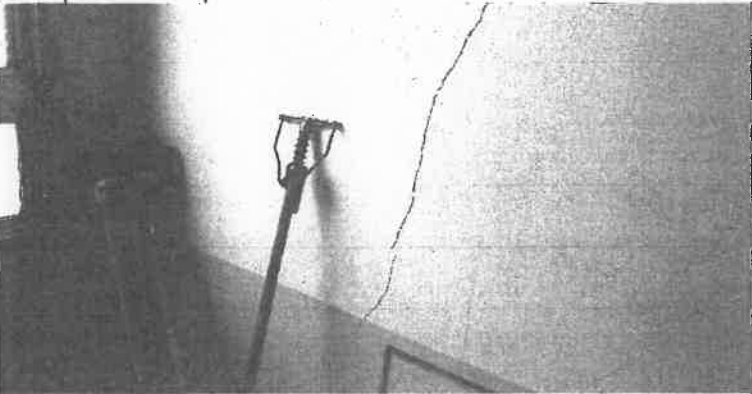
| 部位 | 番号 | 調査項目 | 調査結果 |
|---|---|---|---|
| | | 写真-58 | |

| 部位 | 番号 | 調査項目 | 調査結果 |
|---|---|---|---|
| | | 教室棟⑧ | |
| | | 廊下<br>壁クラック | |

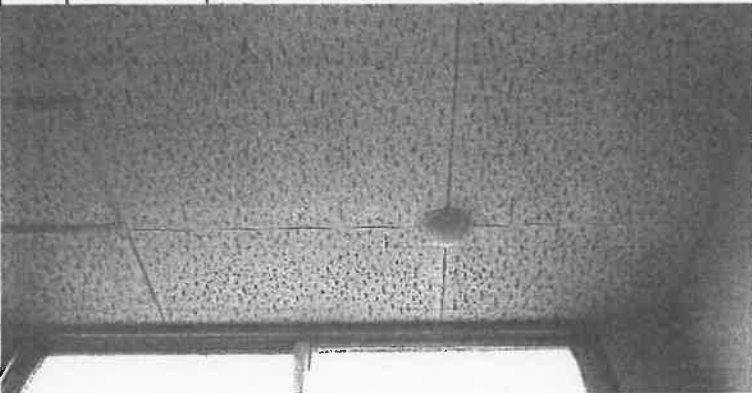
| 部位 | 番号 | 調査項目 | 調査結果 |
|---|---|---|---|
| | | 写真-59 | |

| 部位 | 番号 | 調査項目 | 調査結果 |
|---|---|---|---|
| | | 教室棟⑧ | |
| | | 廊下<br>天井漏水跡 | |

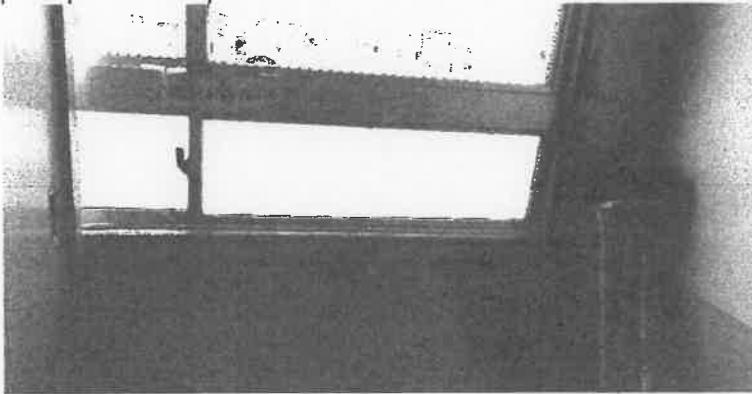
| 部位 | 番号 | 調査項目 | 調査結果 |
|---|---|---|---|
| | | 写真-60 | |

| 部位 | 番号 | 調査項目 | 調査結果 |
|---|---|---|---|
| | | 教室棟⑧ | |
| | | 廊下<br>壁クラック<br>壁漏水跡 | |

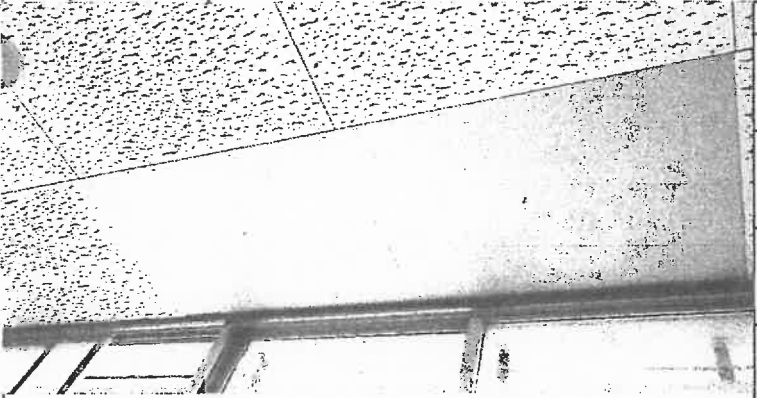
| 部位 | 番号 | 調査項目 | 調査結果 |
|---|---|---|---|
| | | 写真-61 | |

| 部位 | 番号 | 調査項目 | 調査結果 |
|---|---|---|---|
| | | 教室棟⑧ | |
| | | 天井漏水跡 | |

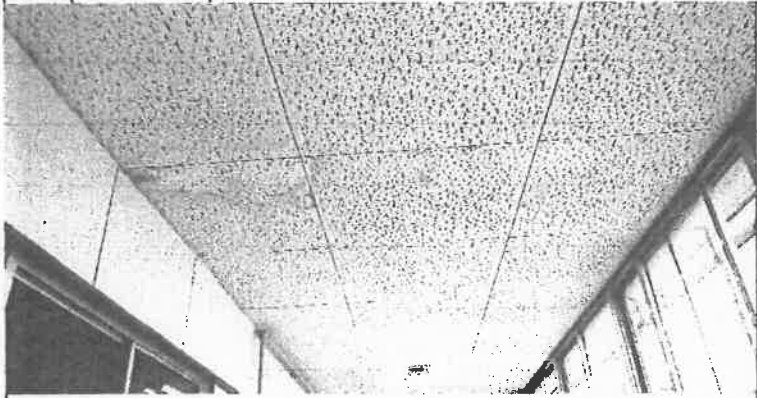
| 部位 | 番号 | 調査項目 | 調査結果 |
|---|---|---|---|
| | | 写真-62 | |

| 部位 | 番号 | 調査項目 | 調査結果 |
|---|---|---|---|
| | | 教室棟⑧ | |
| | | 天井漏水跡 | |

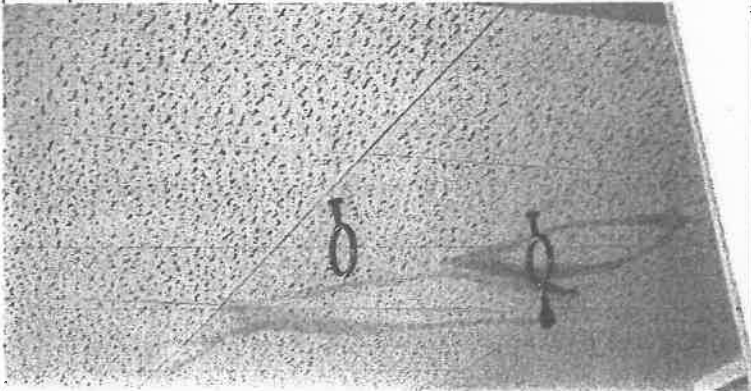
| 部位 | 番号 | 調査項目 | 調査結果 |
|---|---|---|---|
| | | 写真-64 | |

| 部位 | 番号 | 調査項目 | 調査結果 |
|---|---|---|---|
| | | 教室棟⑧ | |
| | | 理科室<br>天井漏水跡 | |

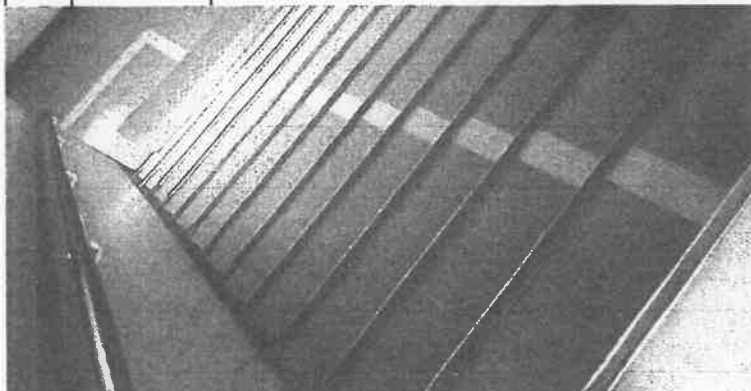
| 部位 | 番号 | 調査項目 | 調査結果 |
|---|---|---|---|
| | | 写真-65 | |

| 部位 | 番号 | 調査項目 | 調査結果 |
|---|---|---|---|
| | | 教室棟⑮ | |
| | | ノンスリップなし | |

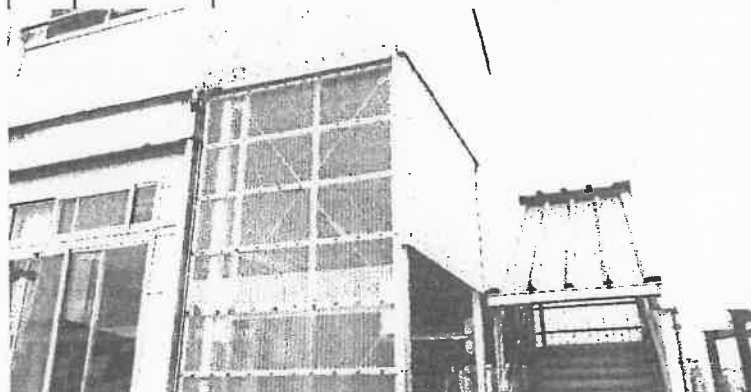
| 部位 | 番号 | 調査項目 | 調査結果 |
|---|---|---|---|
| | | 写真-66 | |

| 部位 | 番号 | 調査項目 | 調査結果 |
|---|---|---|---|
| | | 北側建物<br>屋外階段<br>外壁 | |

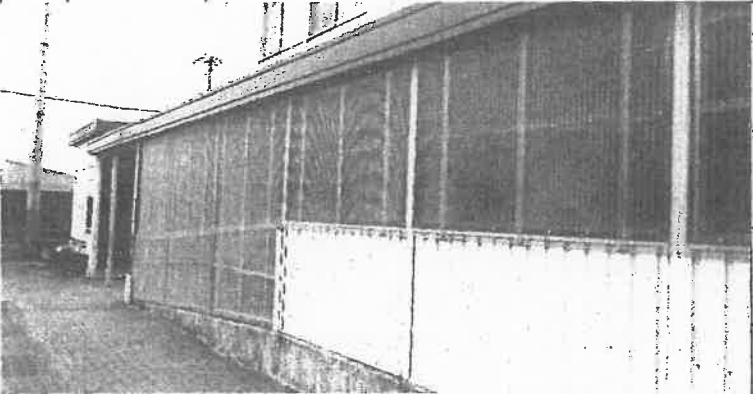
| 部位 | 番号 | 調査項目 | 調査結果 |
|---|---|---|---|
| | | 写真-67 | 特記事項 |

| 部位 | 番号 | 調査項目 | 調査結果 |
|---|---|---|---|
| | | 北側建物 | |
| | | 屋外廊下 | |

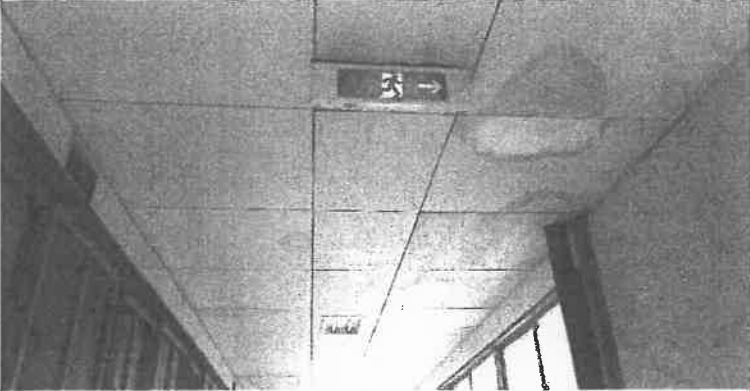
| 部位 | 番号 | 調査項目 | 調査結果 |
|---|---|---|---|
| | | 写真-1 | |

| 部位 | 番号 | 調査項目 | 調査結果 |
|---|---|---|---|
| | | 教室棟⑦ | |
| | | 1階 | |
| | | 廊下 | |

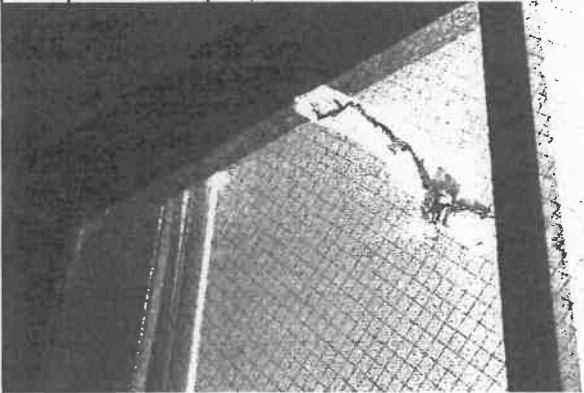
| 部位 | 番号 | 調査項目 | 調査結果 |
|---|---|---|---|
| | | 写真-2 | |

| 部位 | 番号 | 調査項目 | 調査結果 |
|---|---|---|---|
| | | 教室棟⑦ | |
| | | 1階 | |
| | | 廊下 | |

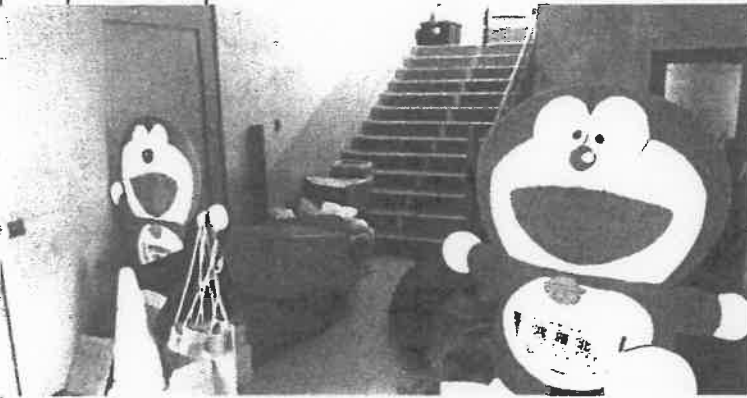
| 部位 | 番号 | 調査項目 | 調査結果 |
|---|---|---|---|
| | | 特記事項<br>写真-4<br><br>教室棟⑦<br>1階<br>階段室<br>物品放置 | |

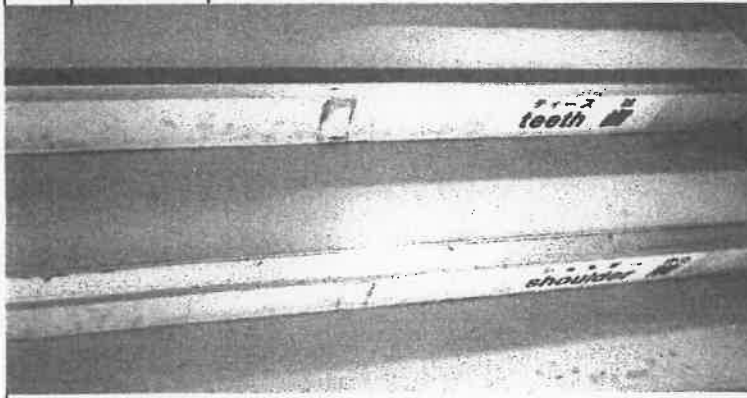
| 部位 | 番号 | 調査項目 | 調査結果 |
|---|---|---|---|
| | | 特記事項<br>写真-6<br><br>教室棟①-1<br>1階<br>階段<br>ノンスリップ欠損 | |

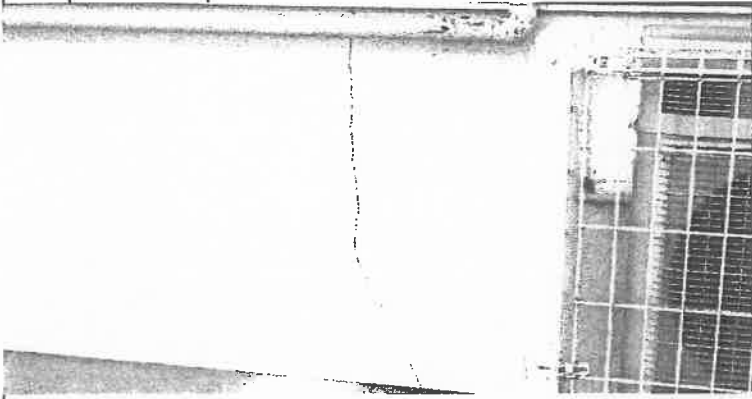
| 部位 | 番号 | 調査項目 | 調査結果 |
|---|---|---|---|
| | | | 特記事項<br>写真-13<br>教室棟⑩<br>外壁<br>外壁クラック |

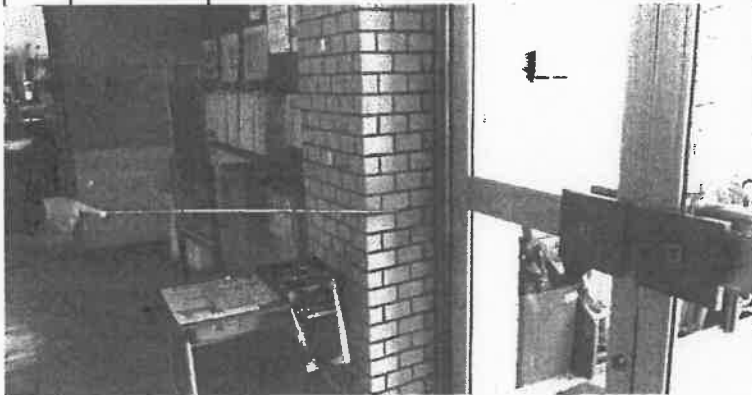
| 部位 | 番号 | 調査項目 | 調査結果 |
|---|---|---|---|
| | | | 特記事項<br>写真-14<br>教室棟⑩<br>1階<br>玄関<br>内壁タイル浮き |

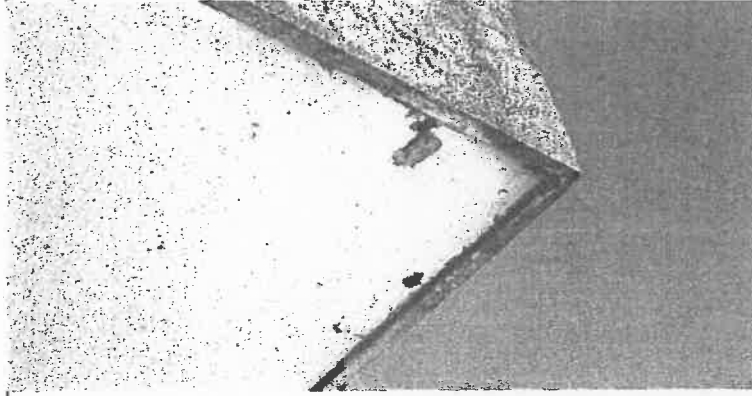
| 部位 | 番号 | 調査項目 | 調査結果 |
|---|---|---|---|
| | | | 特記事項<br>写真-15<br>教室棟⑤-2<br>外部階段<br>階段下露筋 |

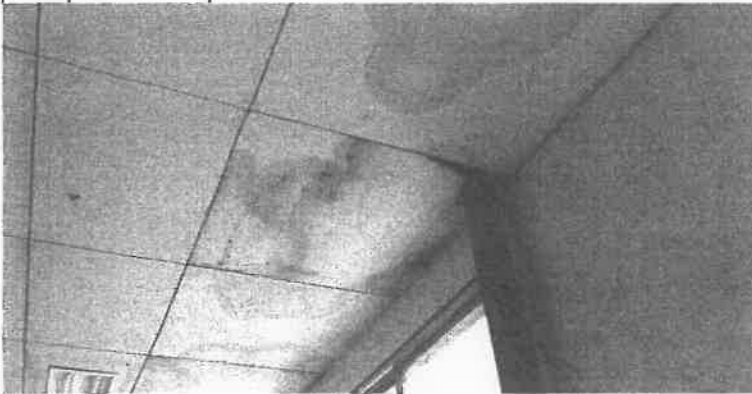
| 部位 | 番号 | 調査項目 | 調査結果 |
|---|---|---|---|
| | | 写真-16 | |

| 部位 | 番号 | 調査項目 | 調査結果 |
|---|---|---|---|
| | | 教室棟⑦<br>2階<br>廊下<br>天井ボード破損 | |

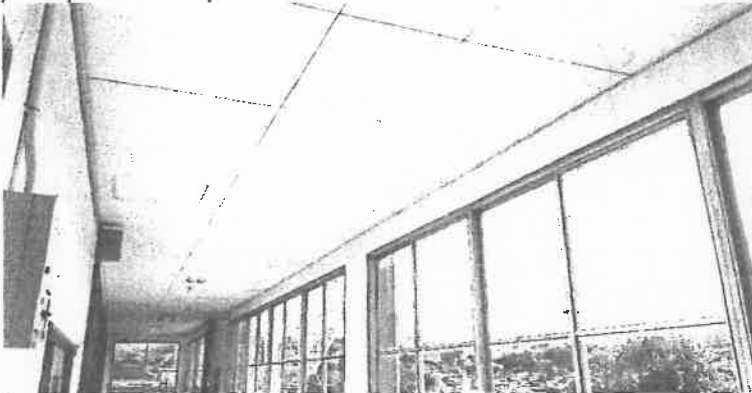
| 部位 | 番号 | 調査項目 | 調査結果 |
|---|---|---|---|
| | | 写真-17 | |

| 部位 | 番号 | 調査項目 | 調査結果 |
|---|---|---|---|
| | | 教室棟⑦<br>2階<br>廊下<br>天井ボード漏水跡 | |

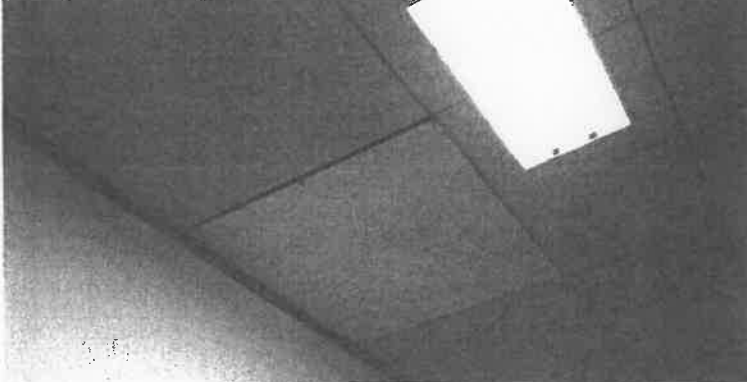
| 部位 | 番号 | 調査項目 | 調査結果 |
|---|---|---|---|
| | 特記事項<br>写真-20<br><br>教室棟⑧-1<br>2階<br>廊下<br>天井ボード浮き | | |

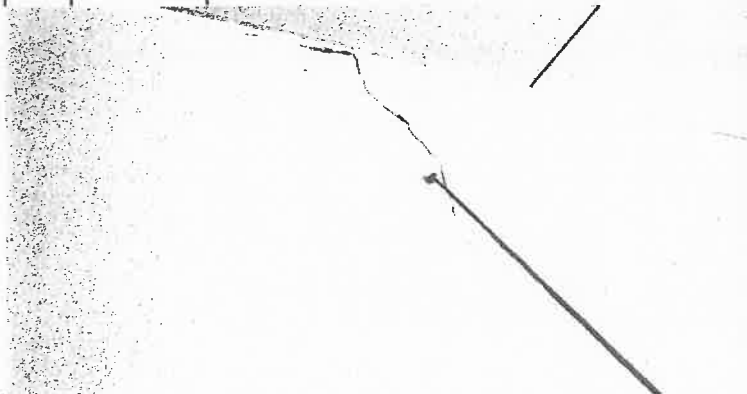
| 部位 | 番号 | 調査項目 | 調査結果 |
|---|---|---|---|
| | 特記事項<br>写真-21<br><br>教室棟⑤-1<br>2階<br>廊下<br>壁クラック、浮き | | |

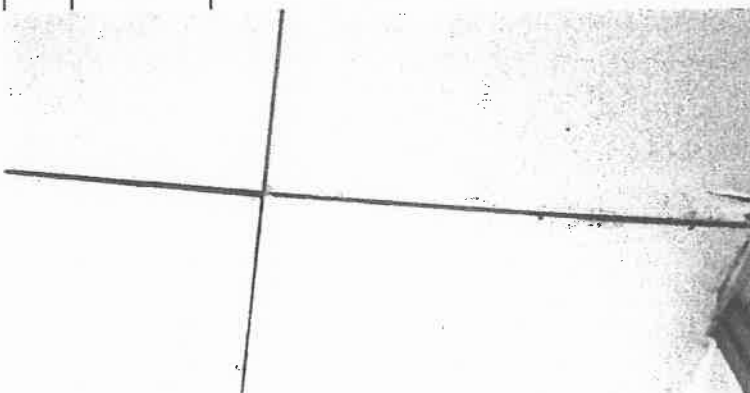
| 部位 | 番号 | 調査項目 | 調査結果 |
|---|---|---|---|
| | | | 写真-23 |

| 部位 | 番号 | 調査項目 | 調査結果 |
|---|---|---|---|
| | | | 教室棟⑤-1<br>2階<br>廊下<br>天井ボード漏水跡 |

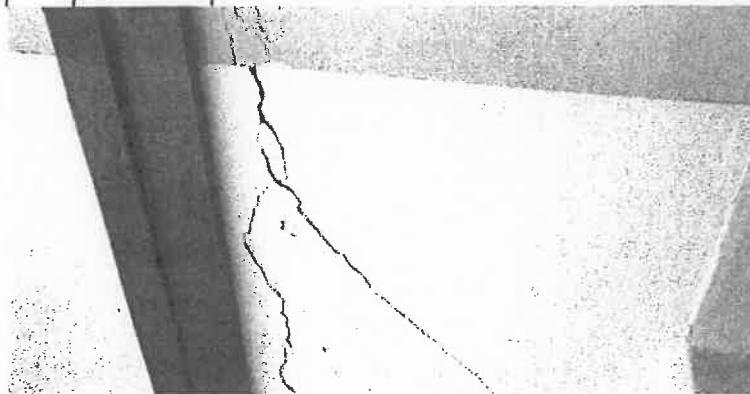
| 部位 | 番号 | 調査項目 | 調査結果 |
|---|---|---|---|
| | | | 写真-24 |

| 部位 | 番号 | 調査項目 | 調査結果 |
|---|---|---|---|
| | | | 教室棟⑤-2<br>2階<br>廊下<br>壁クラック |

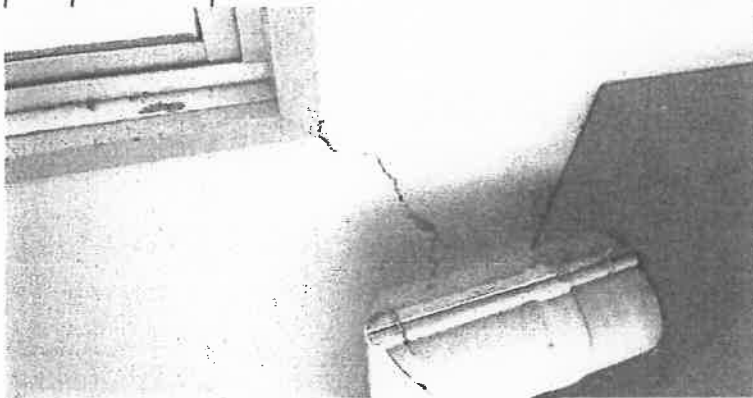
| 部位 | 番号 | 調査項目 | 調査結果 |
|---|---|---|---|
| | | | 特記事項<br>写真-25<br><br>教室棟⑤-2<br>2階<br>廊下<br>壁クラック |

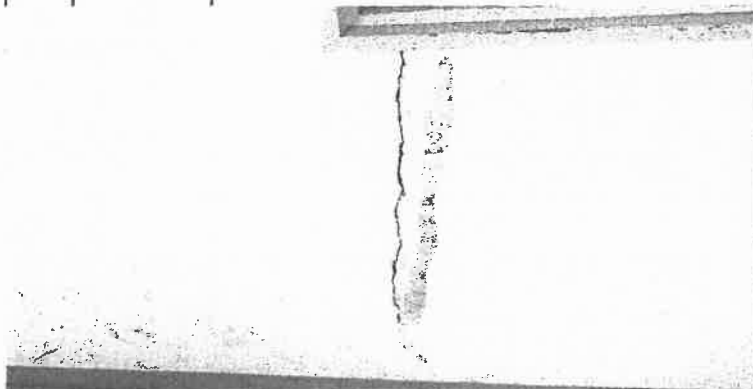
| 部位 | 番号 | 調査項目 | 調査結果 |
|---|---|---|---|
| | | | 特記事項<br>写真-26<br><br>教室棟⑤-2<br>2階<br>廊下<br>壁クラック |

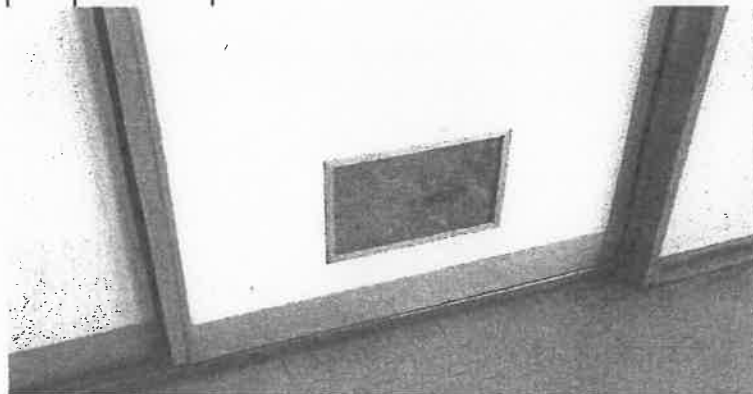
| 部位 | 番号 | 調査項目 | 調査結果 |
|---|---|---|---|
| | | | 特記事項<br>写真-27<br><br>教室棟⑩<br>2階<br>音楽室<br>建具ガバリ閉塞 |

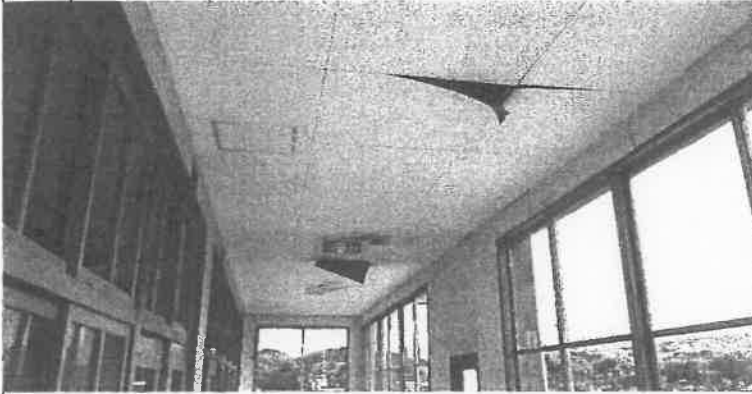
| 部位 | 番号 | 調査項目 | 調査結果 |
|---|---|---|---|
| | | 写真-28<br><br>教室棟⑦<br>3階<br>廊下<br>天井ボード破損 | |

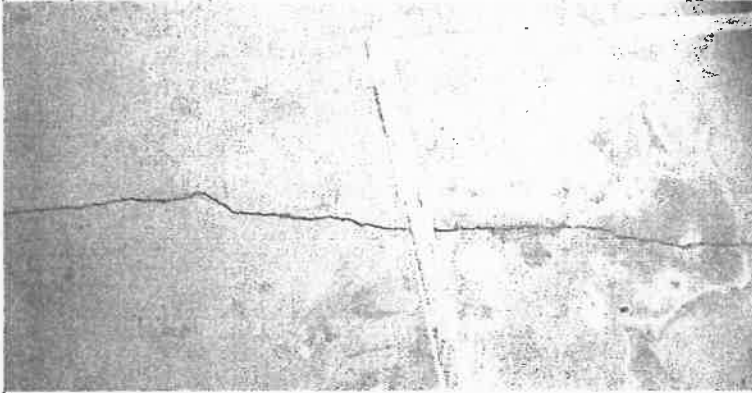
| 部位 | 番号 | 調査項目 | 調査結果 |
|---|---|---|---|
| | | 写真-29<br><br>教室棟⑦<br>3階<br>廊下<br>床クラック | |

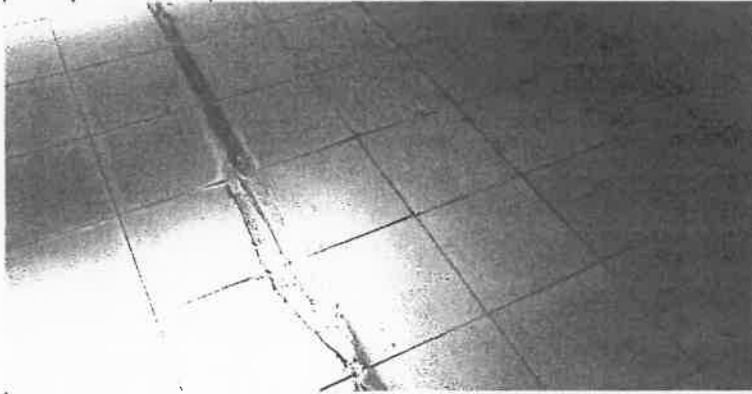
| 部位 | 番号 | 調査項目 | 調査結果 |
|---|---|---|---|
| | | 写真-30<br><br>教室棟⑦<br>3階<br>廊下<br>床タイル浮き | |

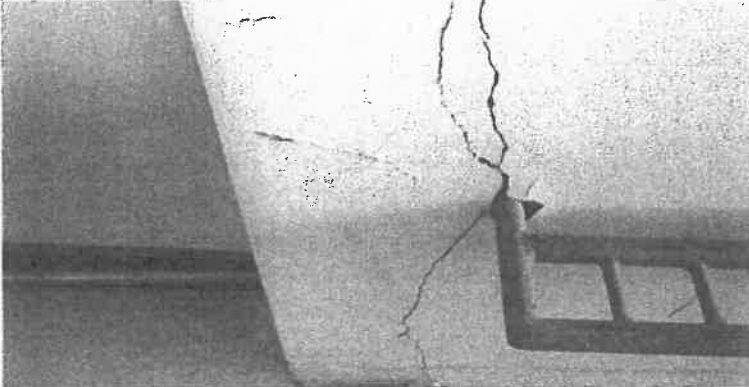
| 部位 | 番号 | 調査項目 | 調査結果 |
|---|---|---|---|
| | 特記事項<br>写真-33<br><br>教室棟⑧-3<br>3階<br>廊下<br>壁クラック | | |

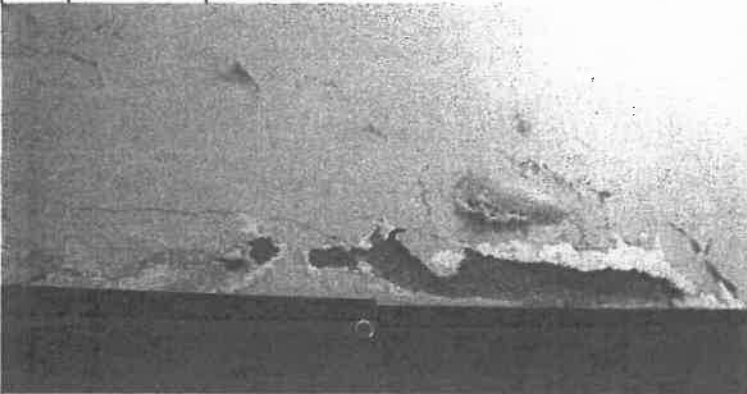
| 部位 | 番号 | 調査項目 | 調査結果 |
|---|---|---|---|
| | | 写真-37 | |

| 部位 | 番号 | 調査項目 | 調査結果 |
|---|---|---|---|
| | | 階段<br>壁コンクリート欠損 | |

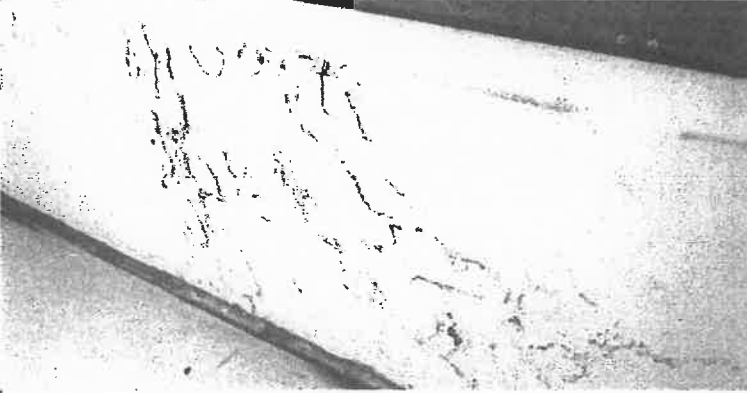
| 部位 | 番号 | 調査項目 | 調査結果 |
|---|---|---|---|
| | | 写真-38 | |

| 部位 | 番号 | 調査項目 | 調査結果 |
|---|---|---|---|
| | | 階段<br>壁漏水跡 | |

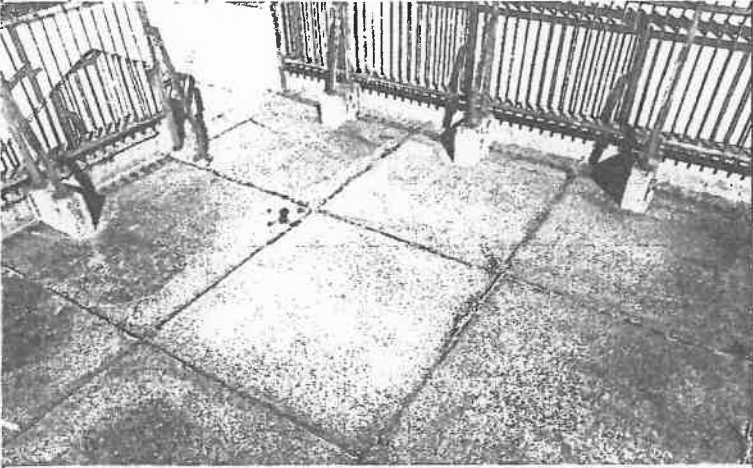
| 部位 | 番号 | 調査項目 | 調査結果 |
|---|---|---|---|
| | | 写真-1 | |

| 部位 | 番号 | 調査項目 | 調査結果 |
|---|---|---|---|
| | | 防水保護コンクリート伸縮目地劣化 | |

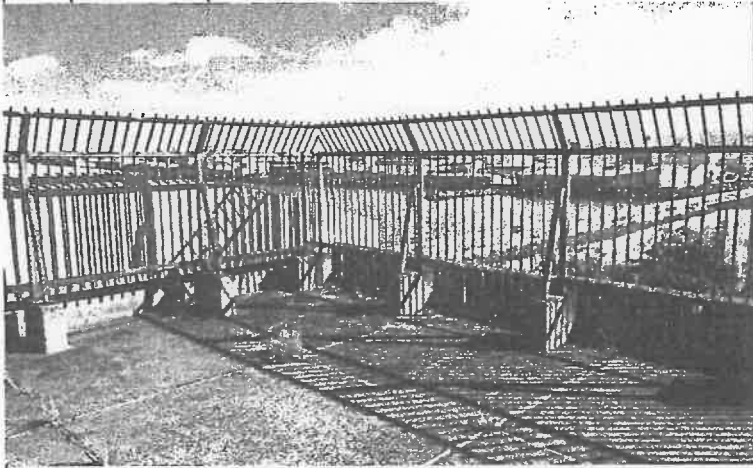
| 部位 | 番号 | 調査項目 | 調査結果 |
|---|---|---|---|
| | | 写真-2 | |

| 部位 | 番号 | 調査項目 | 調査結果 |
|---|---|---|---|
| | | フェンス錆 (全体) | |

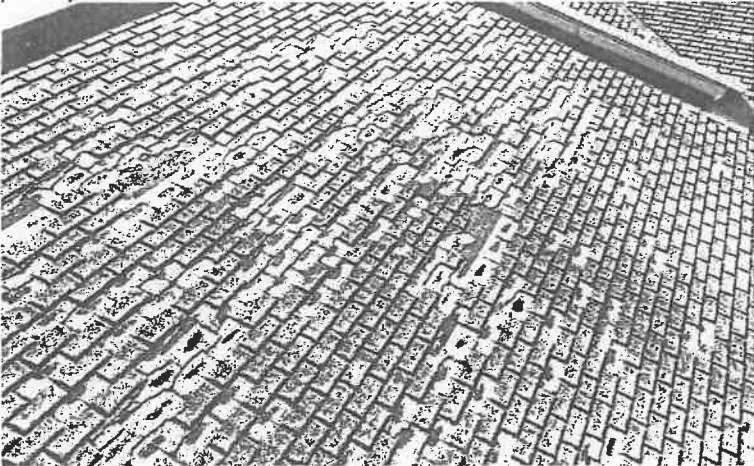
| 部位 | 番号 | 調査項目 | 調査結果 |
|---|---|---|---|
| | | 写真-4 | |

| 部位 | 番号 | 調査項目 | 調査結果 |
|---|---|---|---|
| | | アスファルトシングル剥がれ (全体) | |

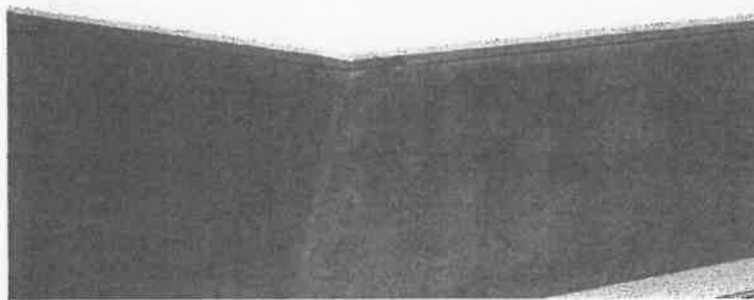
| 部位 | 番号 | 調査項目 | 調査結果 |
|---|---|---|---|
| | | 写真-6 | |

| 部位 | 番号 | 調査項目 | 調査結果 |
|---|---|---|---|
| | | 教室棟④<br>外壁<br>階段裏<br>コンクリート欠損 | |

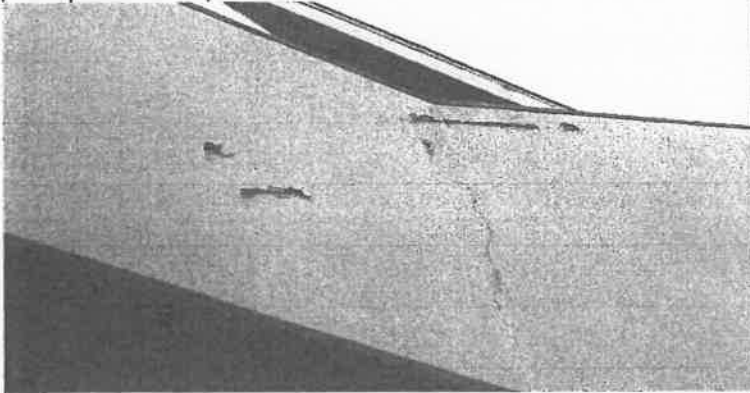
| | 写真-8 | | |

| | 教室棟⑩<br>屋外階段<br>外壁<br>露筋<br>爆裂 | | |

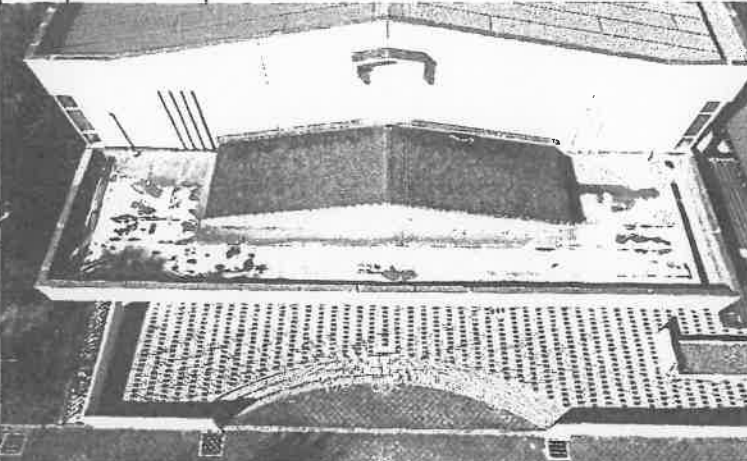
| 部位 | 番号 | 調査項目 | 調査結果 |
|---|---|---|---|
| | | | 特記事項<br>写真-10<br>屋内運動場⑥<br>屋根<br>アスファルトシングル剥がれ (全体) |

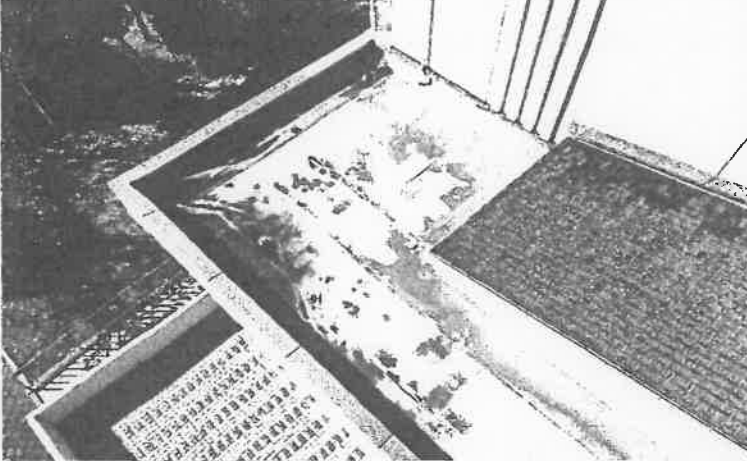
| 部位 | 番号 | 調査項目 | 調査結果 |
|---|---|---|---|
| | | | 特記事項<br>写真-11<br>屋内運動場⑥<br>屋上<br>防水シート劣化<br>排水不良 |

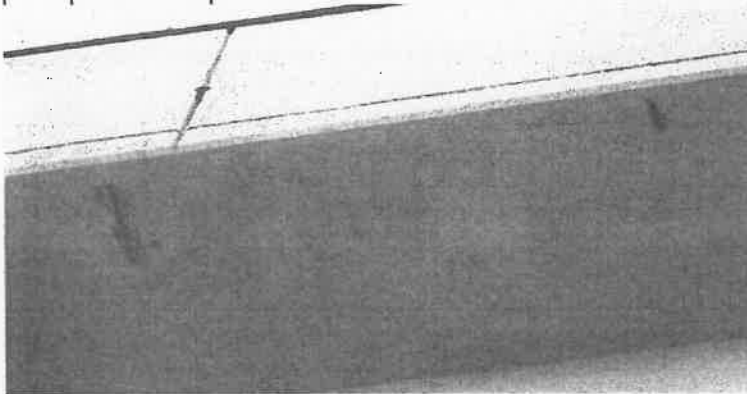
| 部位 | 番号 | 調査項目 | 調査結果 |
|---|---|---|---|
| | | | 特記事項<br>写真-12<br>屋内運動場⑥<br>外壁<br>外壁クラック |

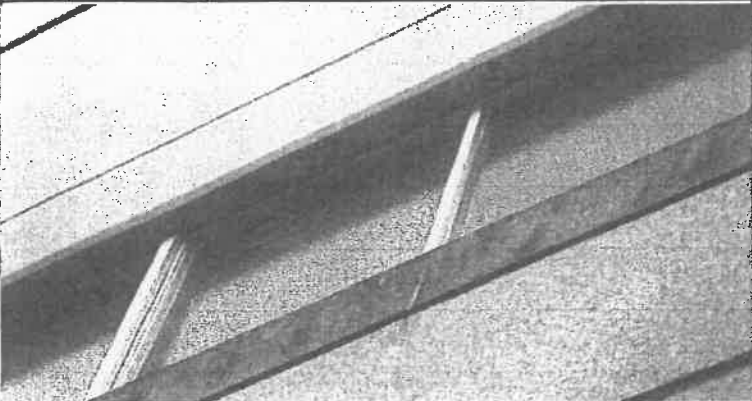
| 部位 | 番号 | 調査項目 | 調査結果 |
|---|---|---|---|
| | | 写真-16 | |

| 部位 | 番号 | 調査項目 | 調査結果 |
|---|---|---|---|
| | 2(10) | RC造及びSRC造の外壁躯体の劣化及び損傷の状況 | <input checked="" type="checkbox"/> 要是正<br><input type="checkbox"/> その他 |
| | | 屋内運動場⑥<br>外壁<br>窓上<br>外壁塗装剥がれ<br>錆汁 | |

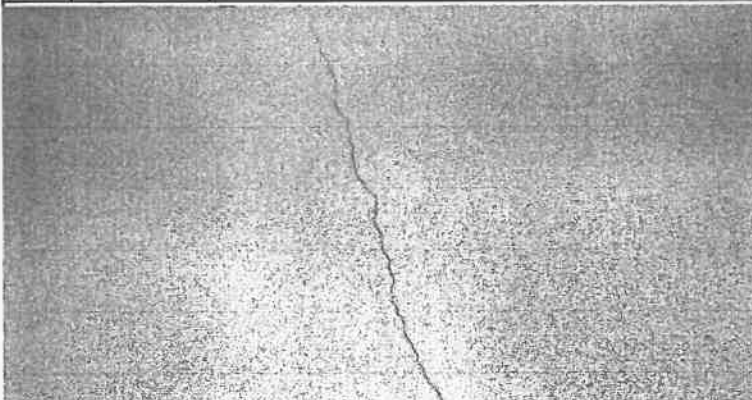
| 部位 | 番号 | 調査項目 | 調査結果 |
|---|---|---|---|
| | | 写真-17 | |

| 部位 | 番号 | 調査項目 | 調査結果 |
|---|---|---|---|
| | 2(10) | RC造及びSRC造の外壁躯体の劣化及び損傷の状況 | <input checked="" type="checkbox"/> 要是正<br><input type="checkbox"/> その他 |
| | | 屋内運動場⑥<br>外壁<br>外壁クラック | |

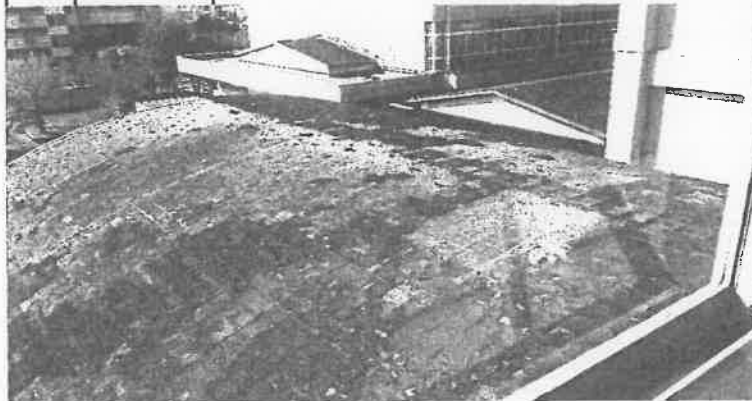
| 部位 | 番号 | 調査項目 | 調査結果 |
|---|---|---|---|
| | | 写真-18 | |

| 部位 | 番号 | 調査項目 | 調査結果 |
|---|---|---|---|
| | 3(7) | 屋根の劣化及び損傷の状況 | <input checked="" type="checkbox"/> 要是正<br><input type="checkbox"/> その他 |
| | | 下足室①-1<br>屋根<br>アスファルトシングル剥がれ(全体) | |

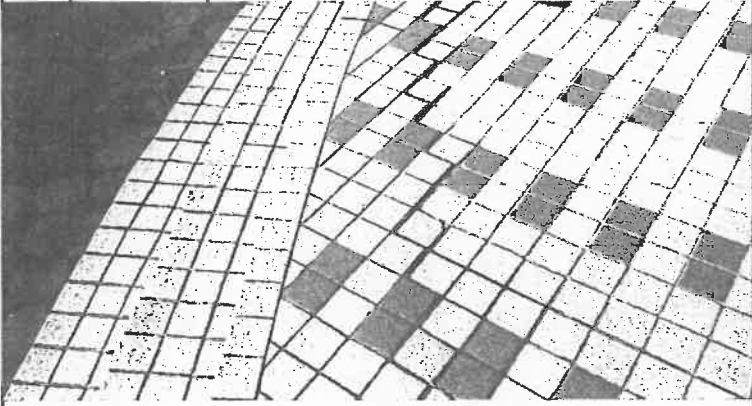
| 部位 | 番号 | 調査項目 | 調査結果 |
|---|---|---|---|
| | | | 写真-22 |

| 部位 | 番号 | 調査項目 | 調査結果 |
|---|---|---|---|
| | 1(5) | 敷地内の通路の支障物の状況 | <input checked="" type="checkbox"/> 要是正<br><input type="checkbox"/> その他 |
| | | | 下足室①-1<br>玄関 |
| | | | 外構タイル不陸 |

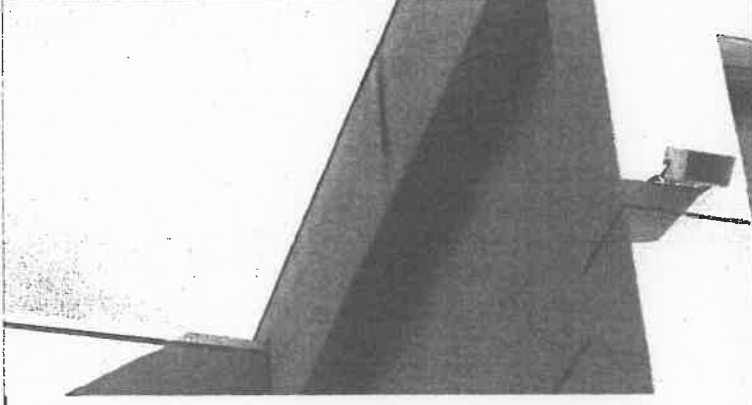
| 部位 | 番号 | 調査項目 | 調査結果 |
|---|---|---|---|
| | | | 写真-23 |

| 部位 | 番号 | 調査項目 | 調査結果 |
|---|---|---|---|
| | 2(10) | RC造及びSRC造の外壁躯体の劣化及び損傷の状況 | <input checked="" type="checkbox"/> 要是正<br><input type="checkbox"/> その他 |
| | | | 下足室①-1<br>軒裏 |
| | | | 漏水跡 |

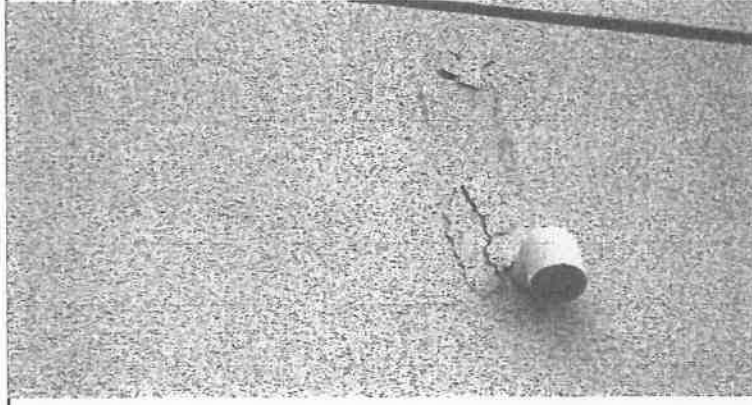
| 部位 | 番号 | 調査項目 | 調査結果 |
|---|---|---|---|
| | | | 写真-24 |

| 部位 | 番号 | 調査項目 | 調査結果 |
|---|---|---|---|
| | 2(10) | RC造及びSRC造の外壁躯体の劣化及び損傷の状況 | <input checked="" type="checkbox"/> 要是正<br><input type="checkbox"/> その他 |
| | | | 教室棟②-1, ②-2<br>外壁 |
| | | | 爆裂 |

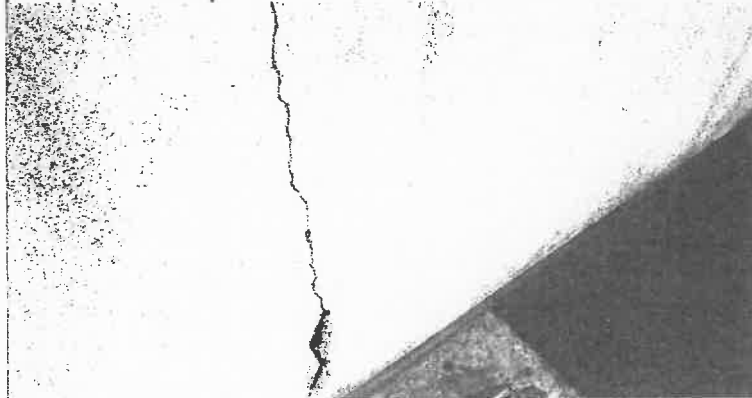
| 部位 | 番号 | 調査項目 | 調査結果 |
|---|---|---|---|
| | | 写真-27 | |

| 部位 | 番号 | 調査項目 | 調査結果 |
|---|---|---|---|
| | 1(8) | 擁壁の劣化及び損傷の状況 | <input checked="" type="checkbox"/> 要是正<br><input type="checkbox"/> その他 |
| | | 外構 門廻り<br>擁壁 | |
