定期調査報告書(建築物)  
(第一面)

建築基準法第12条第1項の規定による定期調査の結果を報告します。  
なお、この報告書に記載の事項は、事実と相違ありません。

大阪府貝塚市長 酒井 了

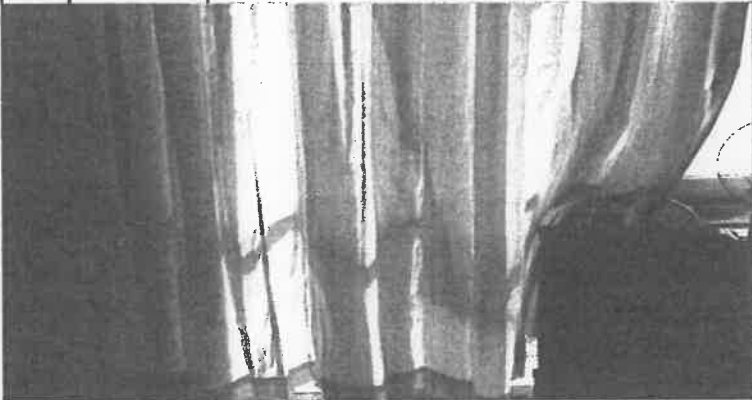
| 部位 | 番号 | 調査項目 | 調査結果 |
|---|---|---|---|
| | | 写真-32 | |

| 部位 | 番号 | 調査項目 | 調査結果 |
|---|---|---|---|
| | 2(15) | サッシ等の劣化及び損傷の状況 | <input checked="" type="checkbox"/> 要是正<br><input type="checkbox"/> その他 |
| | | 教室棟⑨ | |
| | | サッシ漏水跡 | |

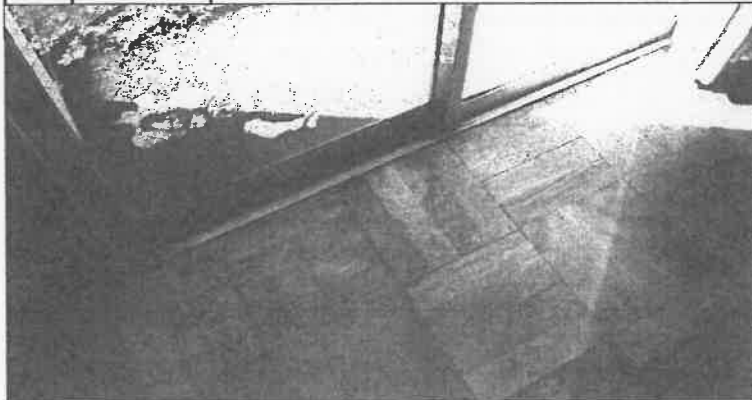
| 部位 | 番号 | 調査項目 | 調査結果 |
|---|---|---|---|
| | | 写真-33 | |

| 部位 | 番号 | 調査項目 | 調査結果 |
|---|---|---|---|
| | 2(15) | サッシ等の劣化及び損傷の状況 | <input checked="" type="checkbox"/> 要是正<br><input type="checkbox"/> その他 |
| | | 教室棟⑨ | |
| | | サッシ漏水跡 | |

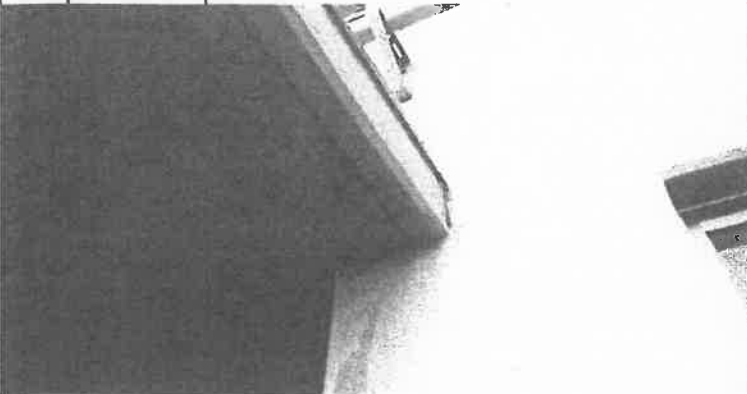
| 部位 | 番号 | 調査項目 | 調査結果 |
|---|---|---|---|
| | | 写真-34 | |

| 部位 | 番号 | 調査項目 | 調査結果 |
|---|---|---|---|
| | 2(10) | RC造及びSRC造の外壁躯体の劣化及び損傷の状況 | <input checked="" type="checkbox"/> 要是正<br><input type="checkbox"/> その他 |
| | | 教室棟①-1<br>庇 | |
| | | クラック | |

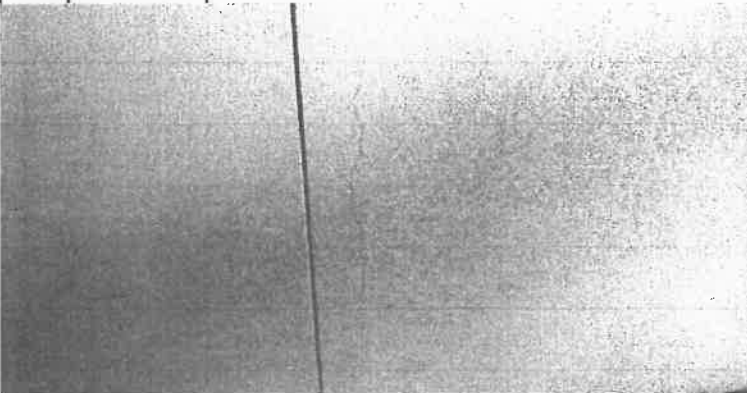
| 部位 | 番号 | 調査項目 | 調査結果 |
|---|---|---|---|
| | | 写真-35 | |

| 部位 | 番号 | 調査項目 | 調査結果 |
|---|---|---|---|
| | 4(10) | RC造及びSRC造の壁の室内に面する部分の躯体の劣化及び損傷の状況 | <input checked="" type="checkbox"/> 要是正<br><input type="checkbox"/> その他 |
| | | 教室棟①-1<br>1階<br>階段 | |
| | | 壁クラック | |

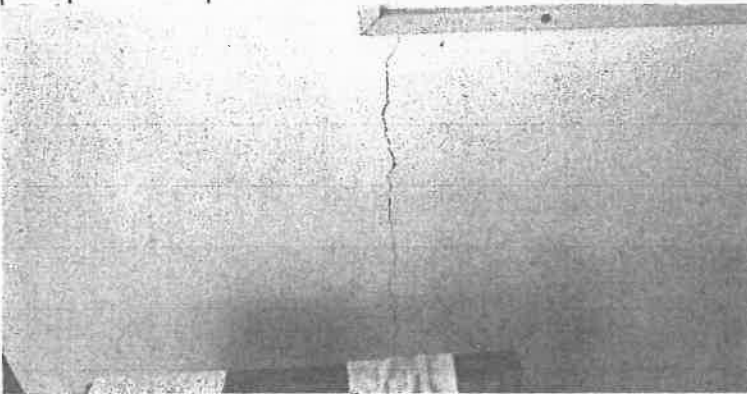
| 部位 | 番号 | 調査項目 | 調査結果 |
|---|---|---|---|
| | | 写真-36 | |

| 部位 | 番号 | 調査項目 | 調査結果 |
|---|---|---|---|
| | 4(10) | RC造及びSRC造の壁の室内に面する部分の躯体の劣化及び損傷の状況 | <input checked="" type="checkbox"/> 要是正<br><input type="checkbox"/> その他 |
| | | 教室棟④<br>1階<br>廊下 | |

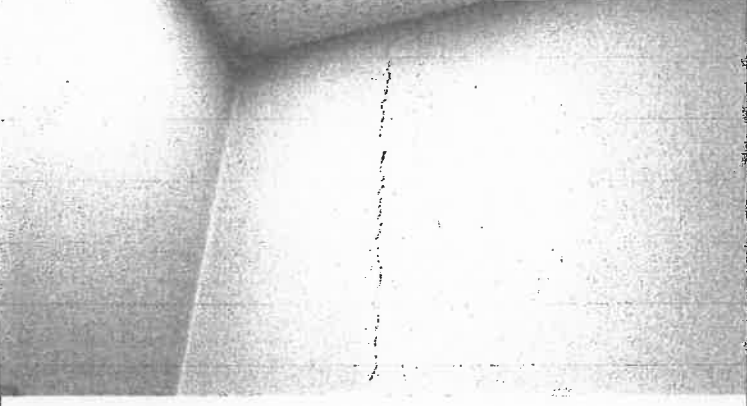
| 部位 | 番号 | 調査項目 | 調査結果 |
|---|---|---|---|
| | | 写真-40 | |

| 部位 | 番号 | 調査項目 | 調査結果 |
|---|---|---|---|
| | 4(10) | RC造及びSRC造の壁の室内に面する部分の躯体の劣化及び損傷の状況 | <input checked="" type="checkbox"/> 要是正<br><input type="checkbox"/> その他 |
| | | 教室棟②-2 | |
| | | 書類保管室<br>壁クラック | |

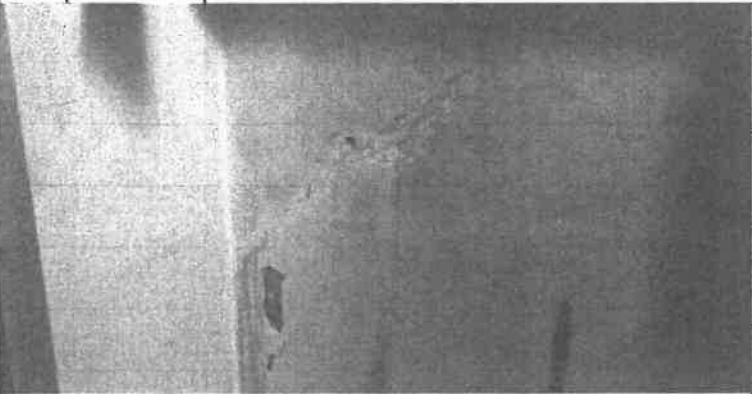
| | | 関係写真 | |
|---|---|---|---|
| | | 写真-43 | |

| | | 関係写真 | |
|---|---|---|---|
| | 4(10) | RC造及びSRC造の壁の室内に面する部分の躯体の劣化及び損傷の状況 | <input checked="" type="checkbox"/> 要是正<br><input type="checkbox"/> その他 |
| | | 屋内運動場⑥ | |

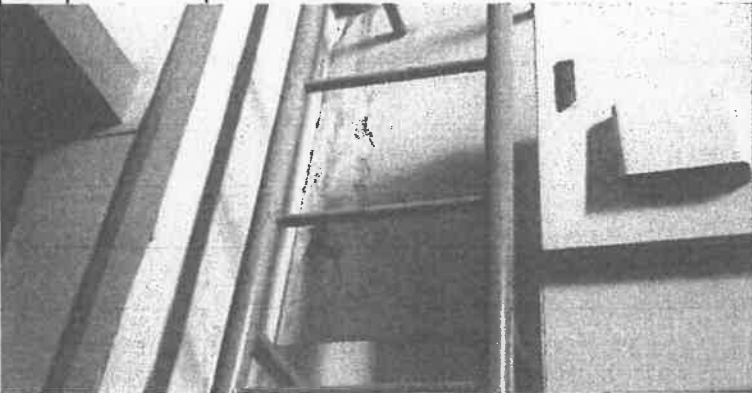
| | | 関係写真 | |
|---|---|---|---|
| | | 写真-44 | |

| | | 関係写真 | |
|---|---|---|---|
| | 4(10) | RC造及びSRC造の壁の室内に面する部分の躯体の劣化及び損傷の状況 | <input checked="" type="checkbox"/> 要是正<br><input type="checkbox"/> その他 |
| | | 屋内運動場⑥ | |

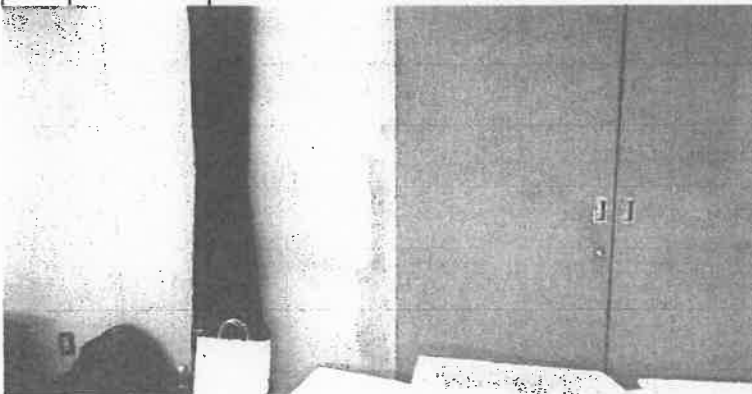
| | | 関係写真 | |
|---|---|---|---|
| | | 写真-45 | |

| | | 関係写真 | |
|---|---|---|---|
| | 4(16) | 室内に面する部分の仕上りの維持保全の状況 | <input checked="" type="checkbox"/> 要是正<br><input type="checkbox"/> その他 |
| | | 屋内運動場⑥ | |
| | | 壁塗装剥がれ | |

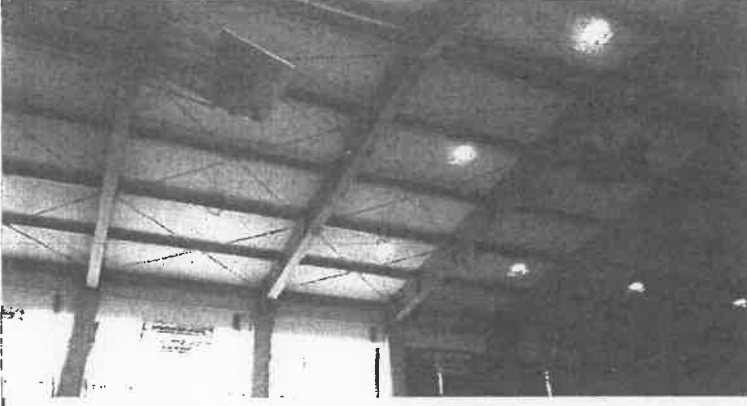
| 部位 | 番号 | 調査項目 | 調査結果 |
|---|---|---|---|
| | | 写真-46 | |

| 部位 | 番号 | 調査項目 | 調査結果 |
|---|---|---|---|
| | 4(34) | 照明器具、懸垂物等の落下防止対策の状況 | <input checked="" type="checkbox"/> 要是正<br><input type="checkbox"/> その他 |
| | | 屋内運動場⑥<br>1階<br>体育室<br>天井ネットなし | |

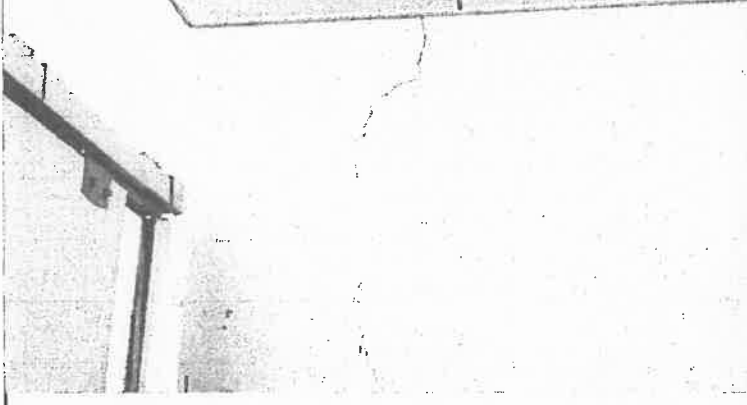
| 部位 | 番号 | 調査項目 | 調査結果 |
|---|---|---|---|
| | | 写真-47 | |

| 部位 | 番号 | 調査項目 | 調査結果 |
|---|---|---|---|
| | 4(10) | RC造及びSRC造の壁の室内に面する部分の躯体の劣化及び損傷の状況 | <input checked="" type="checkbox"/> 要是正<br><input type="checkbox"/> その他 |
| | | 屋内運動場⑥<br>1階<br>倉庫<br>壁クラック | |

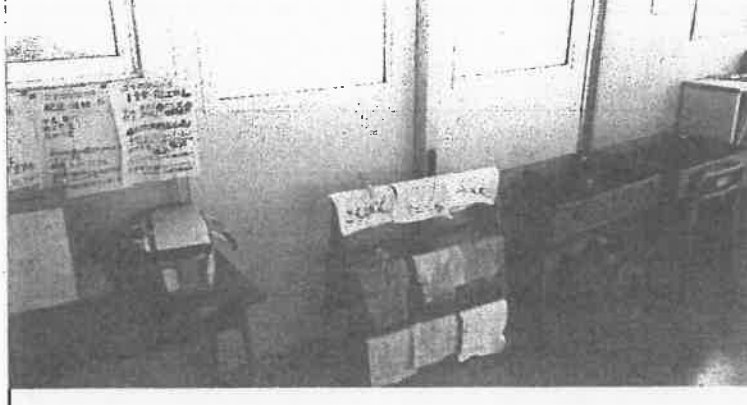
| 部位 | 番号 | 調査項目 | 調査結果 |
|---|---|---|---|
| | | 写真-48 | |

| 部位 | 番号 | 調査項目 | 調査結果 |
|---|---|---|---|
| | 5(5) | 物品の放置の状況 | <input checked="" type="checkbox"/> 要是正<br><input type="checkbox"/> その他 |
| | | 教室棟⑩<br>2階<br>廊下 出入口<br>物品放置 | |

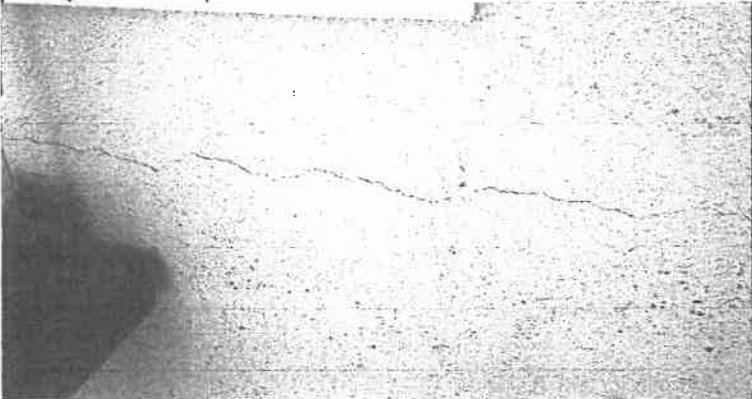
| 部位 | 番号 | 調査項目 | 調査結果 |
|---|---|---|---|
| | | 写真-52 | |

| 部位 | 番号 | 調査項目 | 調査結果 |
|---|---|---|---|
| | 4(10) | RC造及びSRC造の壁の室内に面する部分の躯体の劣化及び損傷の状況 | <input checked="" type="checkbox"/> 要是正<br><input type="checkbox"/> その他 |
| | | 教室棟⑩<br>2階<br>廊下<br>壁クラック | |

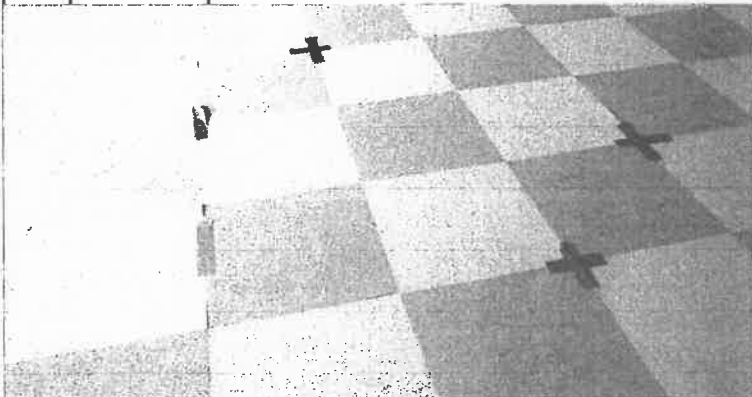
| 部位 | 番号 | 調査項目 | 調査結果 |
|---|---|---|---|
| | | 写真-53 | |

| 部位 | 番号 | 調査項目 | 調査結果 |
|---|---|---|---|
| | 4(21) | 部材の劣化及び損傷の状況 | <input checked="" type="checkbox"/> 要是正<br><input type="checkbox"/> その他 |
| | | 教室棟⑨<br>2階<br>多目的スペース<br>床材剥がれ | |

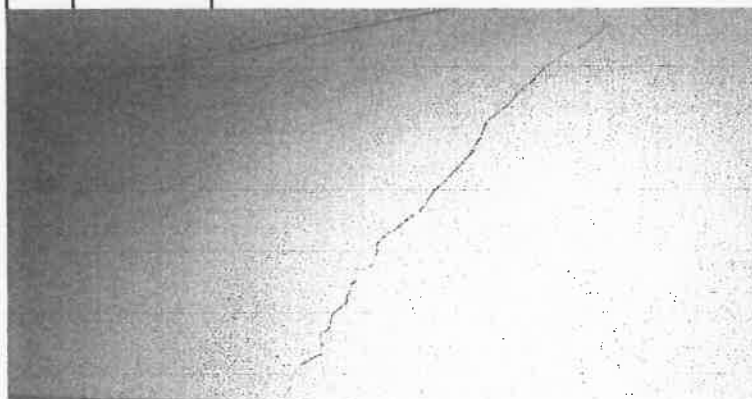
| 部位 | 番号 | 調査項目 | 調査結果 |
|---|---|---|---|
| | | 写真-54 | |

| 部位 | 番号 | 調査項目 | 調査結果 |
|---|---|---|---|
| | 4(10) | RC造及びSRC造の壁の室内に面する部分の躯体の劣化及び損傷の状況 | <input checked="" type="checkbox"/> 要是正<br><input type="checkbox"/> その他 |
| | | 教室棟⑨<br>2階<br>図書室<br>壁クラック | |

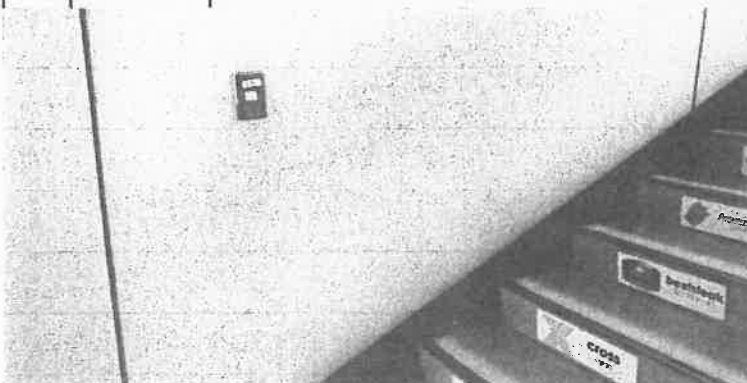
| 部位 | 番号 | 調査項目 | 調査結果 |
|---|---|---|---|
| | 4 (10) | RC造及びSRC造の壁の室内に面する部分の躯体の劣化及び損傷の状況 | <input checked="" type="checkbox"/> 要是正<br><input type="checkbox"/> その他 |
| | <div> </div> <div> 特記事項<br/> 写真-57<br/><br/> 教室棟①-3<br/> 2階<br/> 階段<br/> 壁クラック </div> | | |

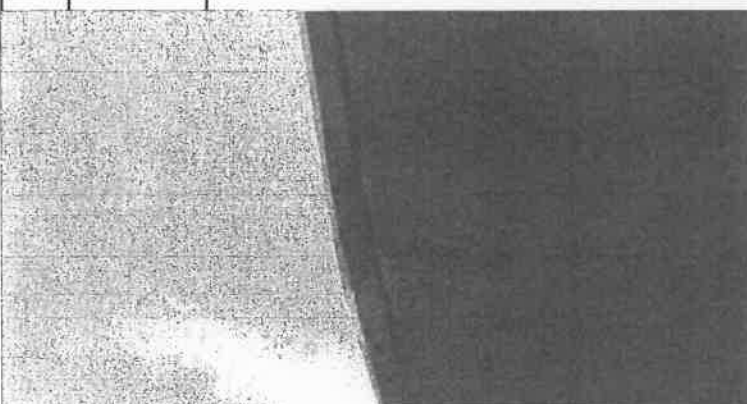
| 部位 | 番号 | 調査項目 | 調査結果 |
|---|---|---|---|
| | | 写真-59 | |

| 部位 | 番号 | 調査項目 | 調査結果 |
|---|---|---|---|
| | 5 (15) | 階段各部の劣化及び損傷の状況 | <input checked="" type="checkbox"/> 要是正<br><input type="checkbox"/> その他 |
| | | 教室棟④<br>2階<br>屋外階段裏<br>露筋<br>剥離 | |

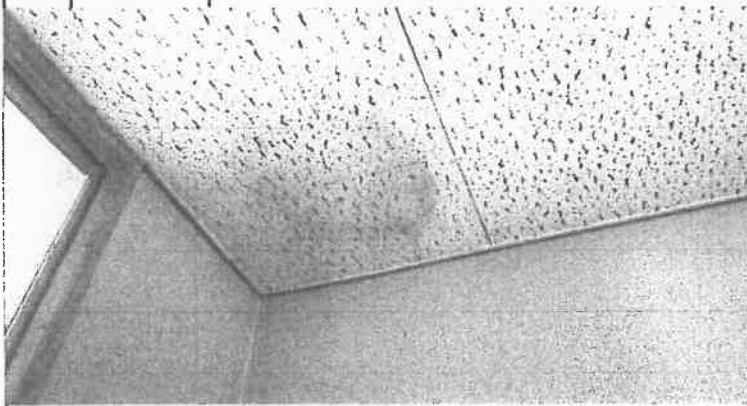
| 部位 | 番号 | 調査項目 | 調査結果 |
|---|---|---|---|
| | | 写真-60 | |

| 部位 | 番号 | 調査項目 | 調査結果 |
|---|---|---|---|
| | 4 (24) | 室内に面する部分の仕上げの劣化及び損傷の状況 | <input checked="" type="checkbox"/> 要是正<br><input type="checkbox"/> その他 |
| | | 教室棟④<br>2階<br>廊下<br>天井漏水跡 | |

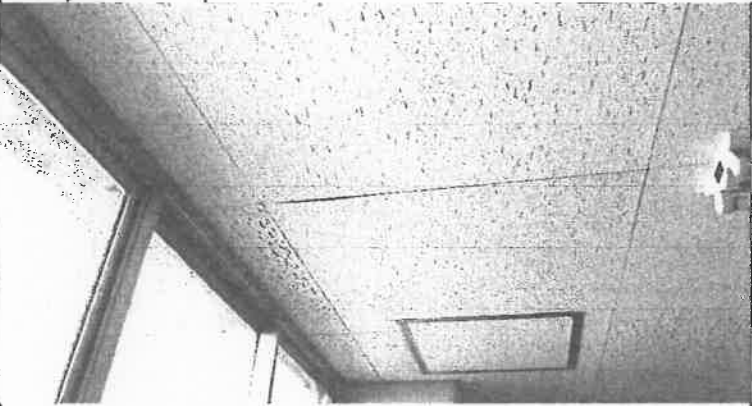
| 部位 | 番号 | 調査項目 | 調査結果 |
|---|---|---|---|
| | | 写真-61 | |

| 部位 | 番号 | 調査項目 | 調査結果 |
|---|---|---|---|
| | 4(24) | 室内に面する部分の仕上の劣化及び損傷の状況 | <input checked="" type="checkbox"/> 要是正<br><input type="checkbox"/> その他 |
| | | 教室棟④ | |

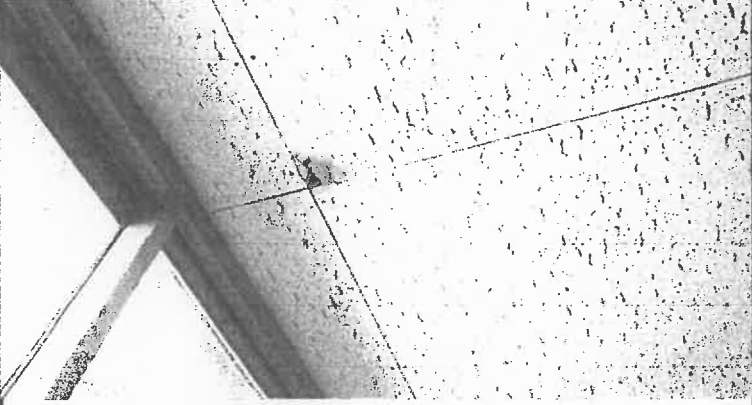
| 部位 | 番号 | 調査項目 | 調査結果 |
|---|---|---|---|
| | | 写真-62 | |

| 部位 | 番号 | 調査項目 | 調査結果 |
|---|---|---|---|
| | 4(24) | 室内に面する部分の仕上の劣化及び損傷の状況 | <input checked="" type="checkbox"/> 要是正<br><input type="checkbox"/> その他 |
| | | 教室棟④ | |
| | | 天井漏水跡 | |
| | | 天井ボード破損 | |

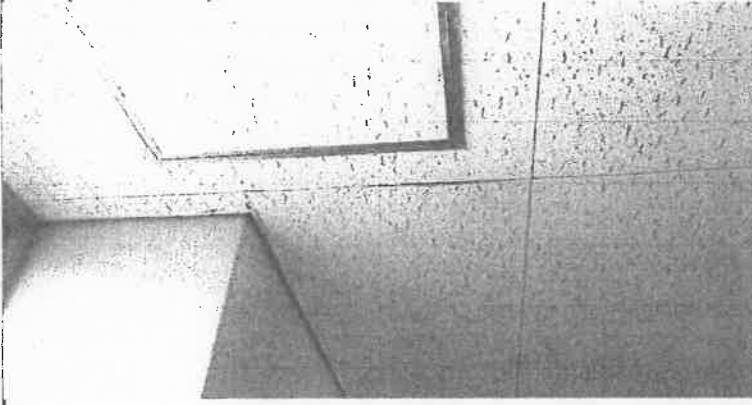
| 部位 | 番号 | 調査項目 | 調査結果 |
|---|---|---|---|
| | | 写真-63 | |

| 部位 | 番号 | 調査項目 | 調査結果 |
|---|---|---|---|
| | 4(24) | 室内に面する部分の仕上の劣化及び損傷の状況 | <input checked="" type="checkbox"/> 要是正<br><input type="checkbox"/> その他 |
| | | 教室棟④ | |

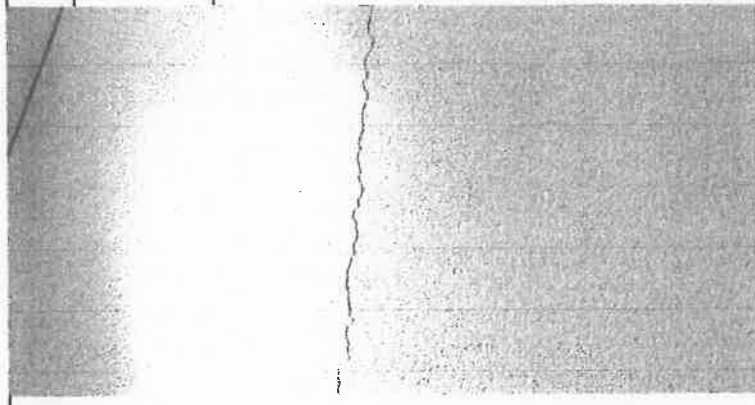
| 部位 | 番号 | 調査項目 | 調査結果 |
|---|---|---|---|
| | | 写真-75 | |

| 部位 | 番号 | 調査項目 | 調査結果 |
|---|---|---|---|
| | 4(10) | RC造及びSRC造の壁の室内に面する部分の躯体の劣化及び損傷の状況 | <input checked="" type="checkbox"/> 要是正<br><input type="checkbox"/> その他 |
| | | 教室棟①-2 | |

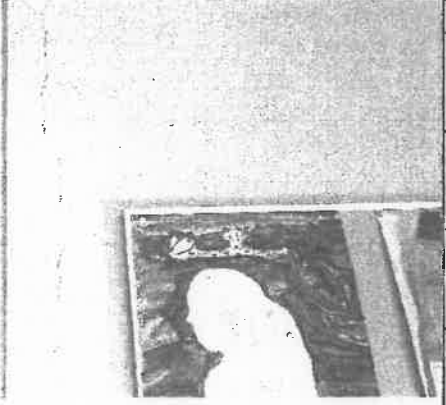
| 部位 | 番号 | 調査項目 | 調査結果 |
|---|---|---|---|
| | | 写真-76 | |

| 部位 | 番号 | 調査項目 | 調査結果 |
|---|---|---|---|
| | 4(10) | RC造及びSRC造の壁の室内に面する部分の躯体の劣化及び損傷の状況 | <input checked="" type="checkbox"/> 要是正<br><input type="checkbox"/> その他 |
| | | 教室棟①-2 | |

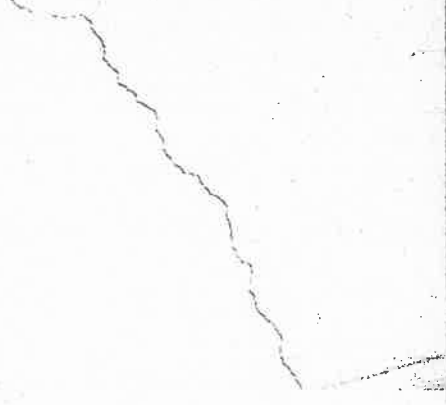
| 部位 | 番号 | 調査項目 | 調査結果 |
|---|---|---|---|
| | | 写真-78 | |

| 部位 | 番号 | 調査項目 | 調査結果 |
|---|---|---|---|
| | 4(10) | RC造及びSRC造の壁の室内に面する部分の躯体の劣化及び損傷の状況 | <input checked="" type="checkbox"/> 要是正<br><input type="checkbox"/> その他 |
| | | 教室棟①-2 | |

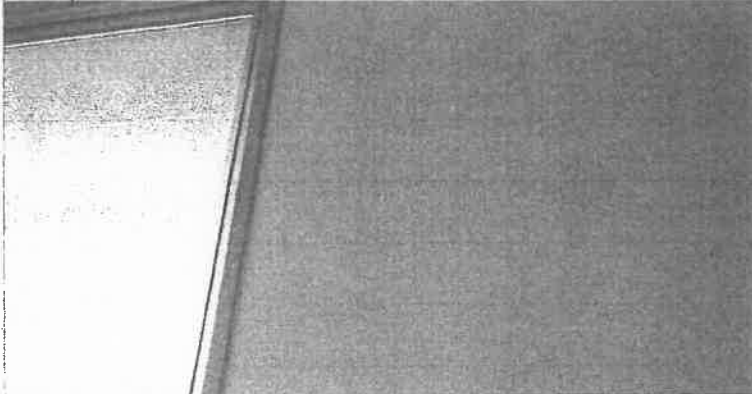
| 部位 | 番号 | 調査項目 | 調査結果 |
|---|---|---|---|
| 部位 | 4(10) | RC造及びSRC造の壁の室内に面する部分の躯体の劣化及び損傷の状況 | <input checked="" type="checkbox"/> 要是正<br><input type="checkbox"/> その他 |
| | | | 特記事項<br>写真-84<br><br>教室棟③<br>3階<br>廊下<br>壁クラック |

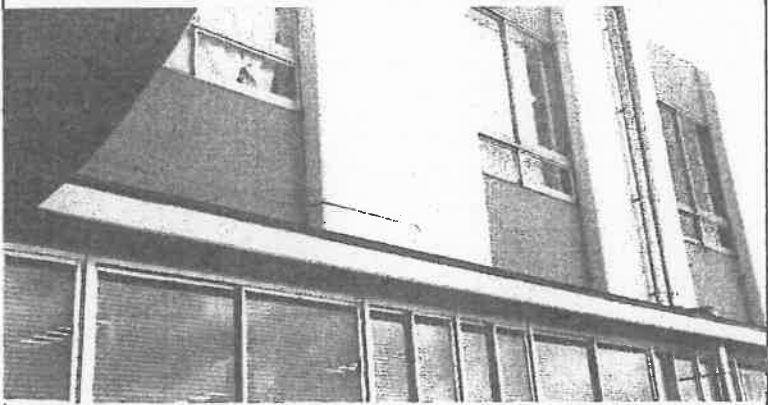
| 部位 | 番号 | 調査項目 | 調査結果 |
|---|---|---|---|
| | | 写真-1 | |

2(10)外壁クラック 写真-1

| 部位 | 番号 | 調査項目 | 調査結果 |
|---|---|---|---|
| | 2(10) | RC造及びSRC造の外壁躯体の劣化及び損傷の状況 | <input checked="" type="checkbox"/> 要是正<br><input type="checkbox"/> その他 |
| | | 外壁 クラック | |

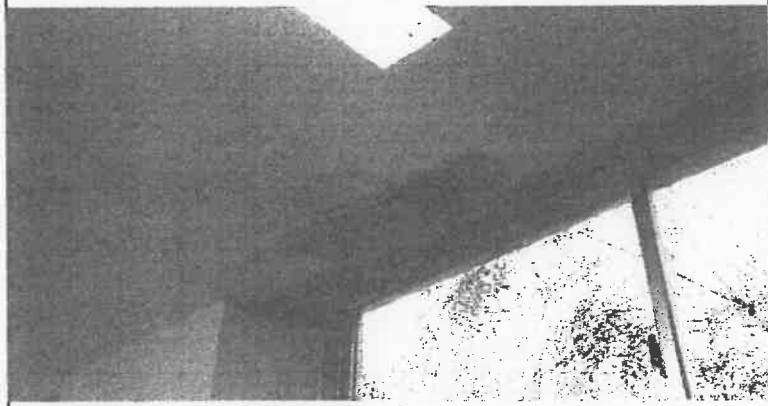
| 部位 | 番号 | 調査項目 | 調査結果 |
|---|---|---|---|
| | | 写真-2 | |

4(24)天井漏水跡 写真-2, 3

| 部位 | 番号 | 調査項目 | 調査結果 |
|---|---|---|---|
| | 4(24) | 室内に面する部分の仕上の劣化及び損傷の状況 | <input checked="" type="checkbox"/> 要是正<br><input type="checkbox"/> その他 |
| | | 天井 漏水跡 | |

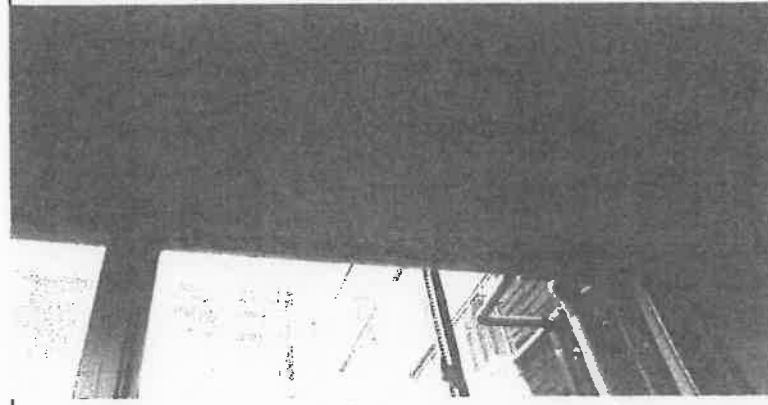
| 部位 | 番号 | 調査項目 | 調査結果 |
|---|---|---|---|
| | | 写真-3 | |

| 部位 | 番号 | 調査項目 | 調査結果 |
|---|---|---|---|
| | 4(24) | 室内に面する部分の仕上の劣化及び損傷の状況 | <input checked="" type="checkbox"/> 要是正<br><input type="checkbox"/> その他 |
| | | 天井 漏水跡 | |

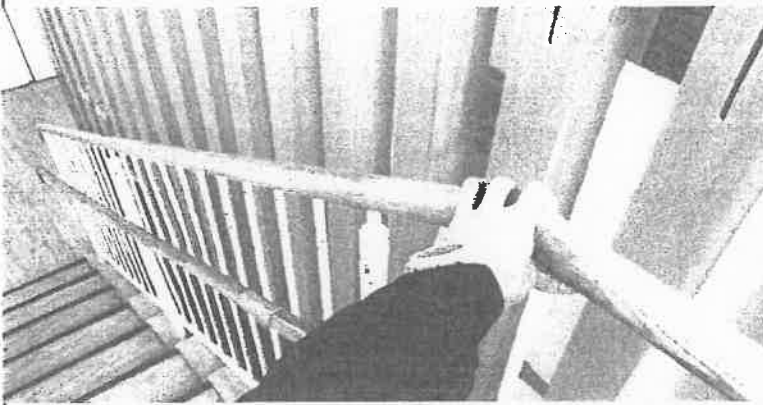
| 部位 | 番号 | 調査項目 | 調査結果 |
|---|---|---|---|
| | | 写真-4 | |

5(15)階段手摺ぐらつき 写真-4, 5

| 部位 | 番号 | 調査項目 | 調査結果 |
|---|---|---|---|
| | 5(15) | 階段各部の劣化及び損傷の状況 | <input checked="" type="checkbox"/> 要是正<br><input type="checkbox"/> その他 |
| | | 階段 手摺りぐらつき | |

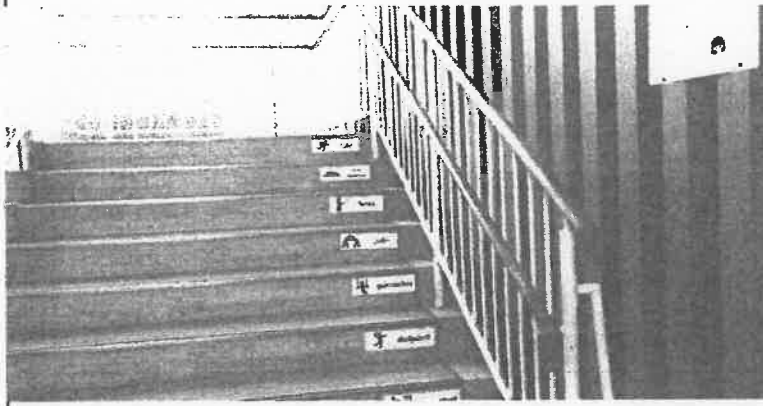
| 部位 | 番号 | 調査項目 | 調査結果 |
|---|---|---|---|
| | | 写真-5 | |

| 部位 | 番号 | 調査項目 | 調査結果 |
|---|---|---|---|
| | 5(15) | 階段各部の劣化及び損傷の状況 | <input checked="" type="checkbox"/> 要是正<br><input type="checkbox"/> その他 |
| | | 階段 手摺りぐらつき | |

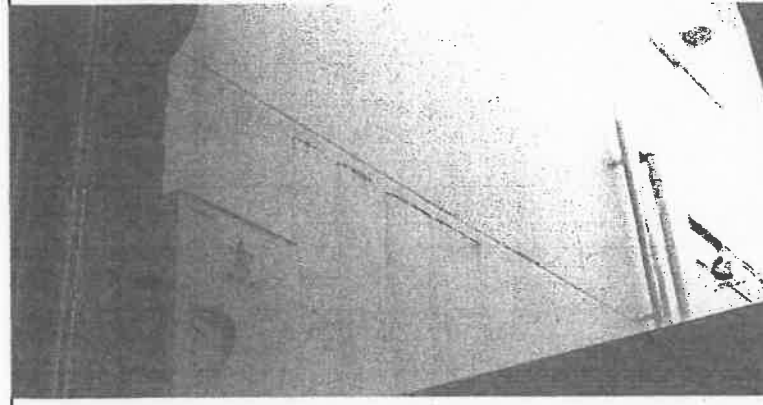
| 部位 | 番号 | 調査項目 | 調査結果 |
|---|---|---|---|
| | | 写真-6 | |

2(10)外壁クラック 写真-6

| 部位 | 番号 | 調査項目 | 調査結果 |
|---|---|---|---|
| | 2(10) | RC造及びSRC造の外壁躯体の劣化及び損傷の状況 | <input checked="" type="checkbox"/> 要是正<br><input type="checkbox"/> その他 |
| | | 外壁 クラック | |

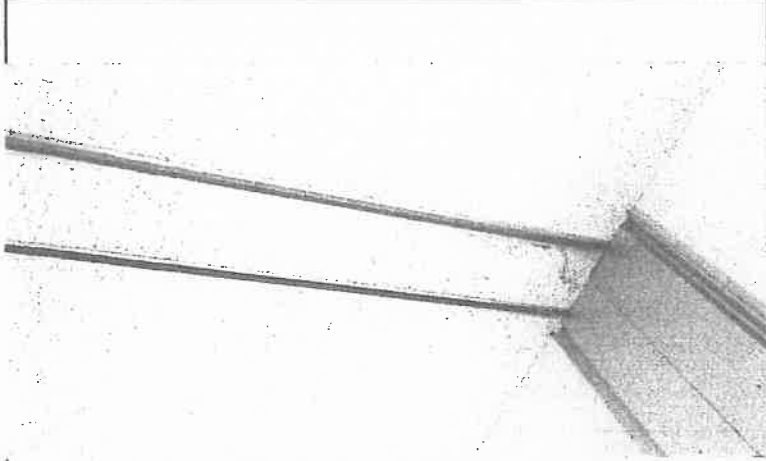
| 部位 | 番号 | 調査項目 | 調査結果 |
|---|---|---|---|
| | | 写真-7 | |

4(24)天井漏水跡 写真-7, 8

| 部位 | 番号 | 調査項目 | 調査結果 |
|---|---|---|---|
| | 4(24) | 室内に面する部分の仕上の劣化及び損傷の状況 | <input checked="" type="checkbox"/> 要是正<br><input type="checkbox"/> その他 |
| | | 天井 漏水跡 | |

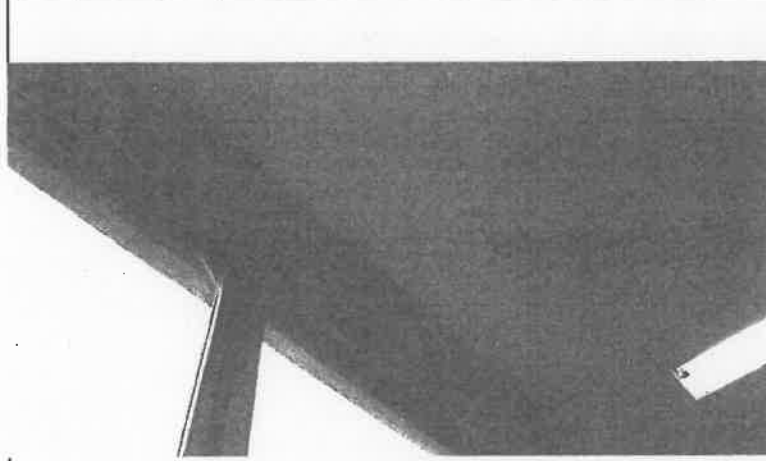
| 部位 | 番号 | 調査項目 | 調査結果 |
|---|---|---|---|
| | | 写真-8 | |

| 部位 | 番号 | 調査項目 | 調査結果 |
|---|---|---|---|
| | 4(24) | 室内に面する部分の仕上の劣化及び損傷の状況 | <input checked="" type="checkbox"/> 要是正<br><input type="checkbox"/> その他 |
| | | 天井 漏水跡 | |

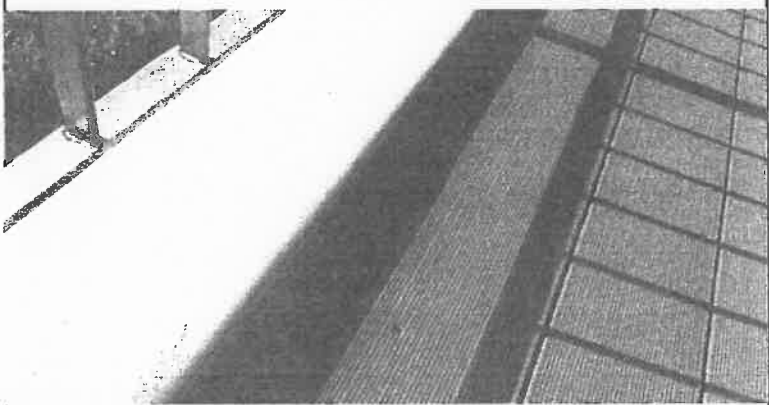
| 部位 | 番号 | 調査項目 | 調査結果 |
|---|---|---|---|
| | | | 写真-14 |

| 部位 | 番号 | 調査項目 | 調査結果 |
|---|---|---|---|
| | 3(5) | 排水溝（ドレーンを含む。）の劣化及び損傷の状況 | <input checked="" type="checkbox"/> 要是正<br><input type="checkbox"/> その他 |
| | | | 排水不良 |

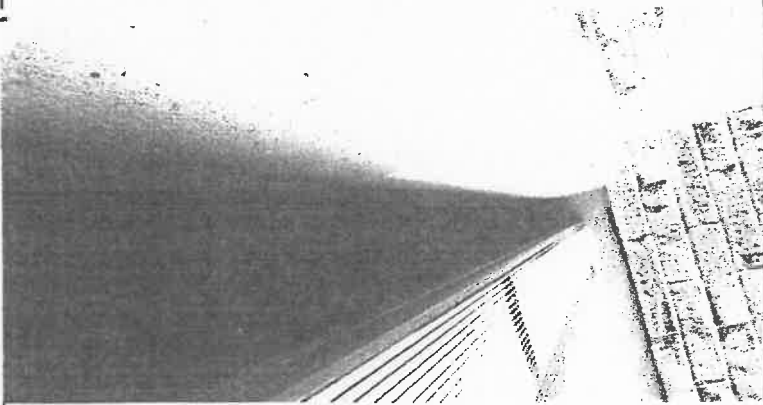
| 部位 | 番号 | 調査項目 | 調査結果 |
|---|---|---|---|
| | | | 写真-15 |

| 部位 | 番号 | 調査項目 | 調査結果 |
|---|---|---|---|
| | 3(5) | 排水溝（ドレーンを含む。）の劣化及び損傷の状況 | <input checked="" type="checkbox"/> 要是正<br><input type="checkbox"/> その他 |
| | | | 排水不良 |

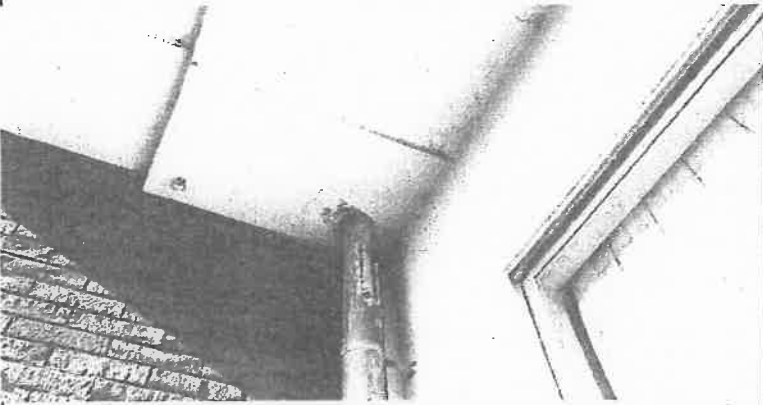
| 部位 | 番号 | 調査項目 | 調査結果 |
|---|---|---|---|
| | | 写真-16 | |

| 部位 | 番号 | 調査項目 | 調査結果 |
|---|---|---|---|
| | 2(11) | タイル、石貼り等（乾式工法によるものを除く。）、珪藻土等の劣化及び損傷の状況 | <input checked="" type="checkbox"/> 要是正<br><input type="checkbox"/> その他 |
| | | 樋上部 漏水跡 | |

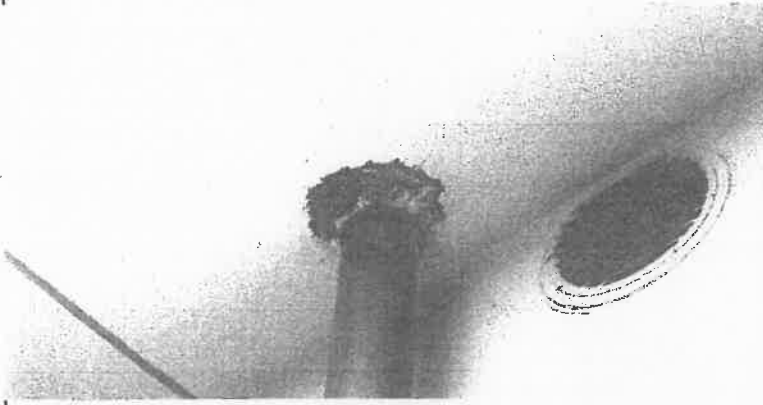
| 部位 | 番号 | 調査項目 | 調査結果 |
|---|---|---|---|
| | | 写真-17 | |

| 部位 | 番号 | 調査項目 | 調査結果 |
|---|---|---|---|
| | 2(11) | タイル、石貼り等（乾式工法によるものを除く。）、珪藻土等の劣化及び損傷の状況 | <input checked="" type="checkbox"/> 要是正<br><input type="checkbox"/> その他 |
| | | 樋上部 漏水跡 | |

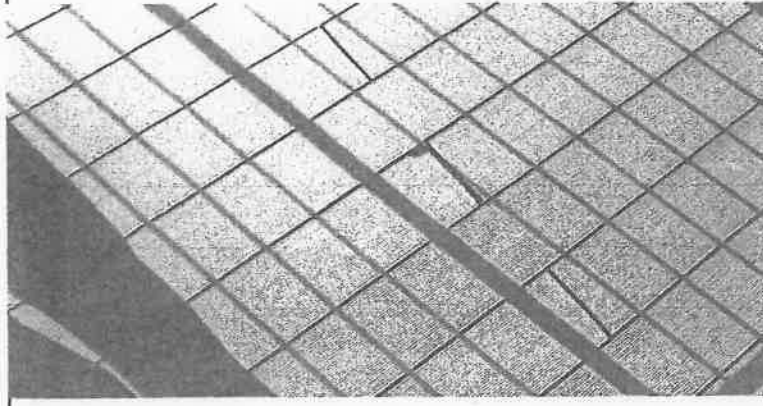
| 部位 | 番号 | 調査項目 | 調査結果 |
|---|---|---|---|
| | | 写真-18 | |

| 部位 | 番号 | 調査項目 | 調査結果 |
|---|---|---|---|
| | 4(21) | 部材の劣化及び損傷の状況 | <input checked="" type="checkbox"/> 要是正<br><input type="checkbox"/> その他 |
| | | 床材 破損 | |

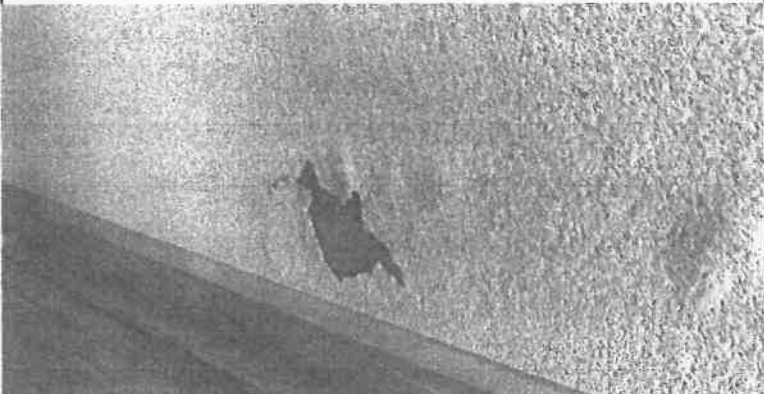
| 部位 | 番号 | 調査項目 | 調査結果 |
|---|---|---|---|
| | | 写真-20 | |

| 部位 | 番号 | 調査項目 | 調査結果 |
|---|---|---|---|
| | 4(16) | 室内に面する部分の仕上の維持保全の状況 | <input checked="" type="checkbox"/> 要是正<br><input type="checkbox"/> その他 |
| | | 壁 クロス剥がれ | |

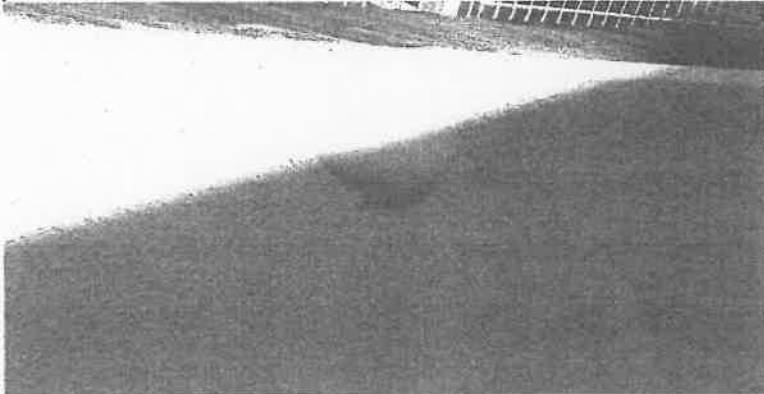
| 部位 | 番号 | 調査項目 | 調査結果 |
|---|---|---|---|
| | | 写真-21 | |

| 部位 | 番号 | 調査項目 | 調査結果 |
|---|---|---|---|
| | 2(11) | タイル、石貼り等（乾式工法によるものを除く。）、モルタル等の劣化及び損傷の状況 | <input checked="" type="checkbox"/> 要是正<br><input type="checkbox"/> その他 |
| | | 外壁 塗装浮き | |
