定期調査報告書(建築物)  
(第一面)

建築基準法第12条第1項の規定による定期調査の結果を報告します。  
なお、この報告書に記載の事項は、事実と相違ありません。

大阪府貝塚市長 酒井 了

| | ロ. 氏名 | 貝塚市教育委員会教育長 鈴木 司郎 |

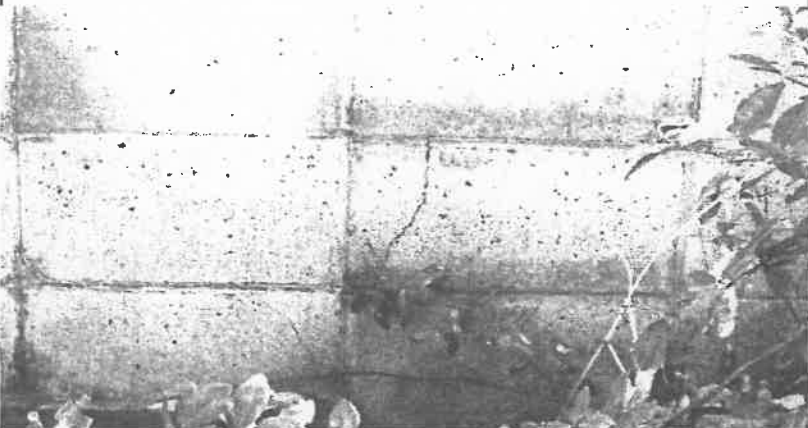
| 部位 | 番号 | 調査項目 | 調査結果 |
|---|---|---|---|
| | | 写真-1 | |

| 部位 | 番号 | 調査項目 | 調査結果 |
|---|---|---|---|
| | 1 (7) | 組積造の塀又は補強コンクリートブロック造の塀等の劣化及び損傷の状況 | <input checked="" type="checkbox"/> 要是正<br><input type="checkbox"/> その他 |
| | | CB塀 クラック | |

| 番号 | 調査項目等 | 指摘の具体的内容等 | 改善策の具体的内容等 | 改善(予定)年月 |
|---|---|---|---|---|
| 1(7) | 組積造の塀又は補強コンクリートブロック造の塀等の劣化及び損傷の状況 | CB塀：クラック、控え壁クラック、露筋、欠損、笠木なし(全体) | 改修工事 | 未定 |

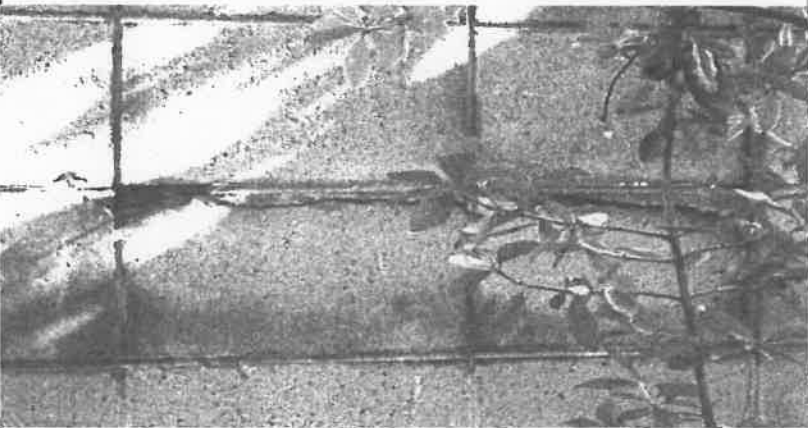
| 部位 | 番号 | 調査項目 | 調査結果 |
|---|---|---|---|
| | | 写真-2 | |

| 部位 | 番号 | 調査項目 | 調査結果 |
|---|---|---|---|
| | 1 (7) | 組積造の塀又は補強コンクリートブロック造の塀等の劣化及び損傷の状況 | <input checked="" type="checkbox"/> 要是正<br><input type="checkbox"/> その他 |
| | | CB塀 クラック、露筋 | |

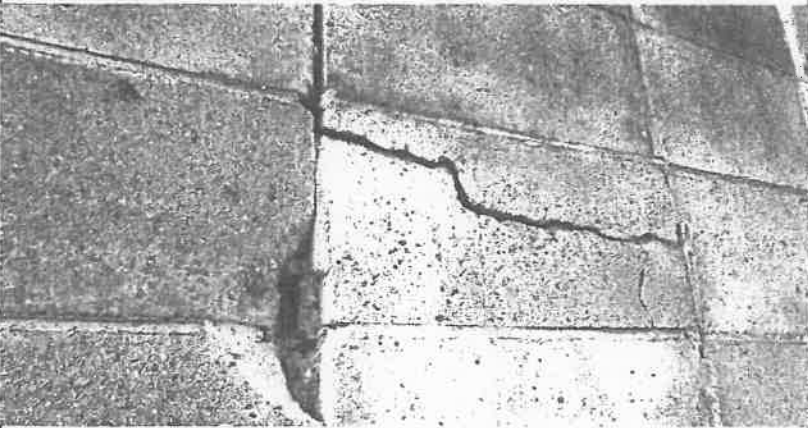
| 部位 | 番号 | 調査項目 | 調査結果 |
|---|---|---|---|
| | | 写真-3 | |

| 部位 | 番号 | 調査項目 | 調査結果 |
|---|---|---|---|
| | 1 (7) | 組積造の塀又は補強コンクリートブロック造の塀等の劣化及び損傷の状況 | <input checked="" type="checkbox"/> 要是正<br><input type="checkbox"/> その他 |
| | | CB塀 クラック、露筋 | |

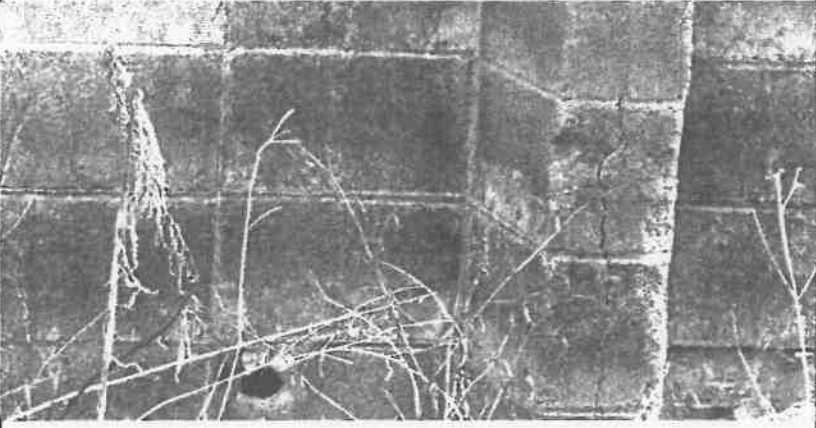
| 部位 | 番号 | 調査項目 | 調査結果 |
|---|---|---|---|
| | | | 写真-4 |

| 部位 | 番号 | 調査項目 | 調査結果 |
|---|---|---|---|
| | 1 (7) | 組積造の塀又は補強コンクリートブロック造の塀等の劣化及び損傷の状況 | <input checked="" type="checkbox"/> 要是正<br><input type="checkbox"/> その他 |
| | | | CB塀 控え壁クラック |

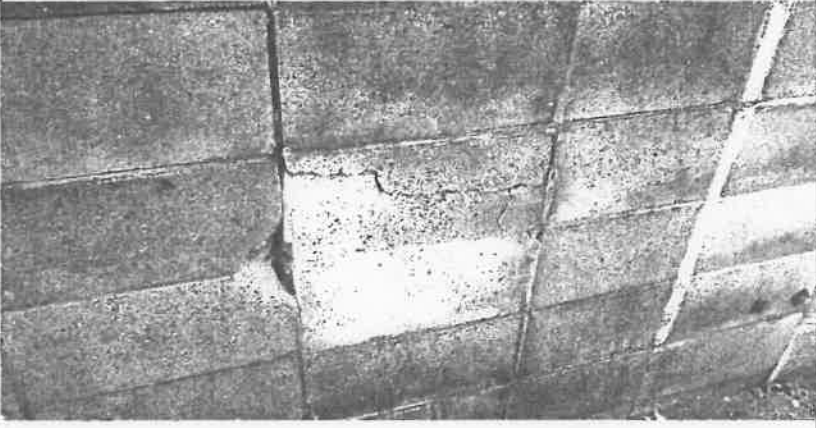
| 部位 | 番号 | 調査項目 | 調査結果 |
|---|---|---|---|
| | | | 写真-5 |

| 部位 | 番号 | 調査項目 | 調査結果 |
|---|---|---|---|
| | 1 (7) | 組積造の塀又は補強コンクリートブロック造の塀等の劣化及び損傷の状況 | <input checked="" type="checkbox"/> 要是正<br><input type="checkbox"/> その他 |
| | | | CB塀 クラック |

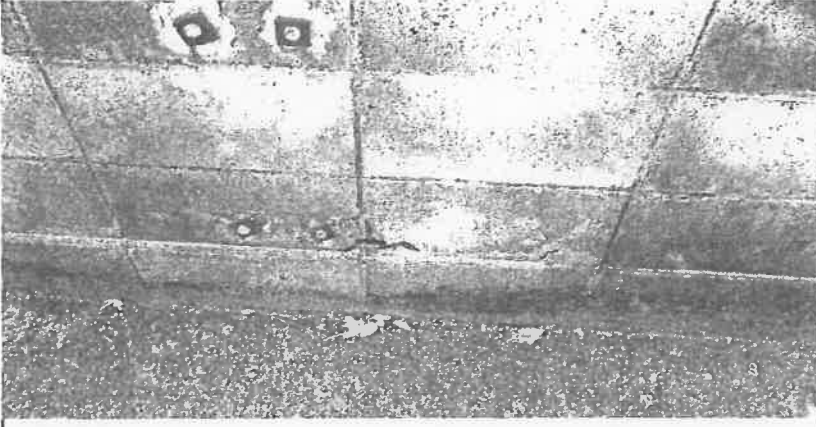
| 部位 | 番号 | 調査項目 | 調査結果 |
|---|---|---|---|
| | | | 写真-6 |

| 部位 | 番号 | 調査項目 | 調査結果 |
|---|---|---|---|
| | 1 (7) | 組積造の塀又は補強コンクリートブロック造の塀等の劣化及び損傷の状況 | <input checked="" type="checkbox"/> 要是正<br><input type="checkbox"/> その他 |
| | | | CB塀 クラック |

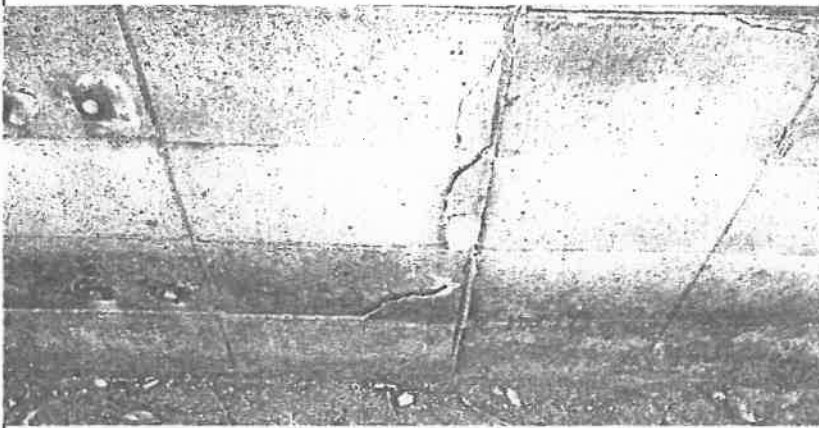
| 部位 | 番号 | 調査項目 | 調査結果 |
|---|---|---|---|
| | | 写真-7 | |

| 部位 | 番号 | 調査項目 | 調査結果 |
|---|---|---|---|
| | 1(7) | 組積造の塀又は補強コンクリートブロック造の塀等の劣化及び損傷の状況 | <input checked="" type="checkbox"/> 要是正<br><input type="checkbox"/> その他 |
| | | CB塀 クラック | |

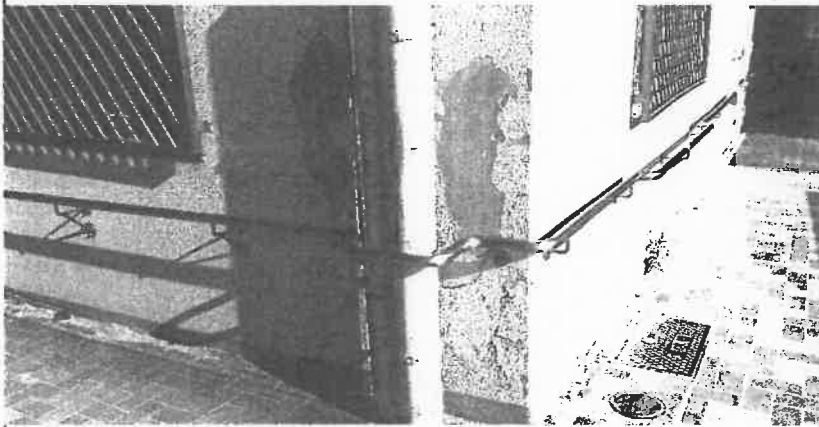
| 部位 | 番号 | 調査項目 | 調査結果 |
|---|---|---|---|
| | | 写真-8 | |

| 部位 | 番号 | 調査項目 | 調査結果 |
|---|---|---|---|
| | 2(11) | タイル、石貼り等（乾式工法によるものを除く。）、珪藻土等の劣化及び損傷の状況 | <input checked="" type="checkbox"/> 要是正<br><input type="checkbox"/> その他 |
| | | 外壁 塗装剥離 | |

| 番号 | 調査項目等 | 指摘の具体的内容等 | 改善策の具体的内容等 | 改善(予定)年月 |
|---|---|---|---|---|
| 2(11) | タイル、石貼り等(乾式工法によるものを除く。)、モルタル等の劣化及び損傷の状況 | 軒裏：塗装剥離<br>外壁：塗装剥離 | 再塗装 | 未定 |

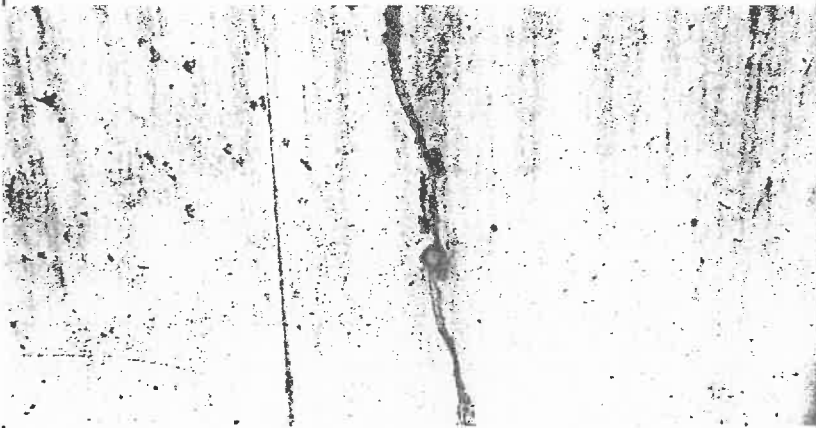
| 部位 | 番号 | 調査項目 | 調査結果 |
|---|---|---|---|
| | | 写真-10 | |

| 部位 | 番号 | 調査項目 | 調査結果 |
|---|---|---|---|
| | | コンクリート塀 クラック | |

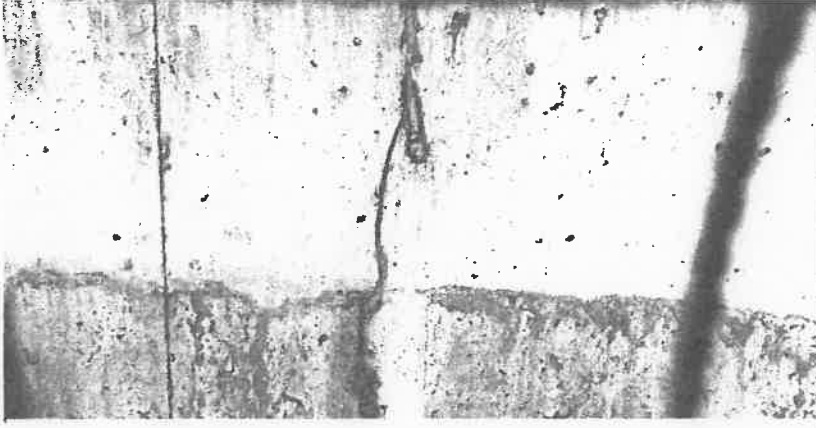
| 部位 | 番号 | 調査項目 | 調査結果 |
|---|---|---|---|
| | | 写真-11 | |

| 部位 | 番号 | 調査項目 | 調査結果 |
|---|---|---|---|
| | | コンクリート塀 クラック | |

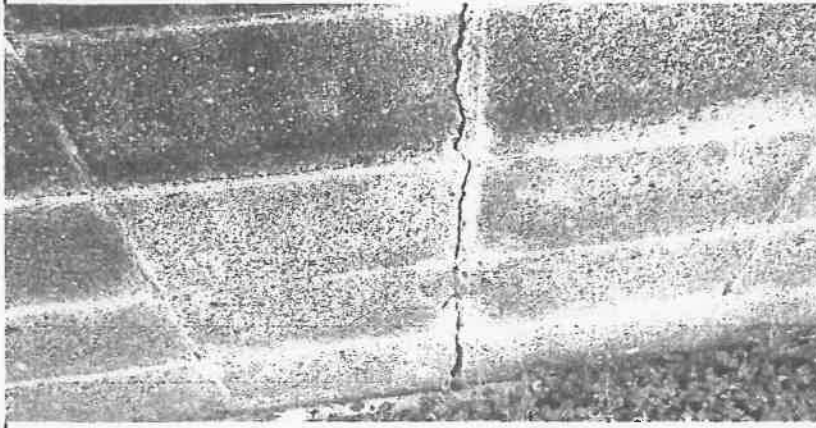
| 部位 | 番号 | 調査項目 | 調査結果 |
|---|---|---|---|
| | | 写真-12 | |

| 部位 | 番号 | 調査項目 | 調査結果 |
|---|---|---|---|
| | 1 (7) | 組積造の塀又は補強コンクリートブロック造の塀等の劣化及び損傷の状況 | <input checked="" type="checkbox"/> 要是正<br><input type="checkbox"/> その他 |
| | | CB塀 クラック | |

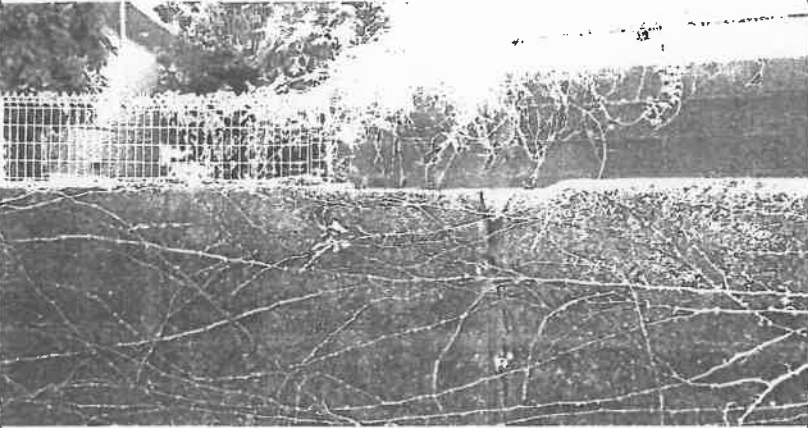
| 部位 | 番号 | 調査項目 | 調査結果 |
|---|---|---|---|
| | | 写真-16 | |

| 部位 | 番号 | 調査項目 | 調査結果 |
|---|---|---|---|
| 1(7) | | 組積造の塀又は補強コンクリートブロック造の塀等の劣化及び損傷の状況 | <input checked="" type="checkbox"/> 要是正<br><input type="checkbox"/> その他 |
| | | CB塀 笠木なし | |

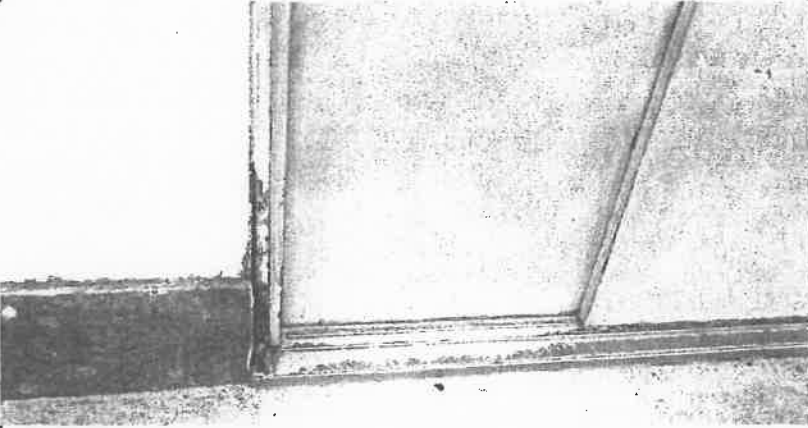
| 部位 | 番号 | 調査項目 | 調査結果 |
|---|---|---|---|
| | | 写真-17 | |

| 部位 | 番号 | 調査項目 | 調査結果 |
|---|---|---|---|
| | | 扉 破損 | |

| 番号 | 調査項目等 | 指摘の具体的内容等 | 改善策の具体的内容等 | 改善(予定)年月 |
|---|---|---|---|---|
| | その他特記 | 扉破損 | 交換 | 未定 |

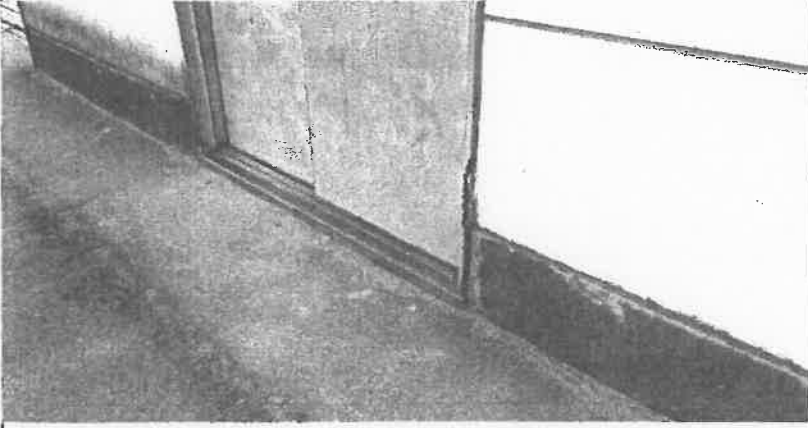
| 部位 | 番号 | 調査項目 | 調査結果 |
|---|---|---|---|
| | | 写真-18 | |

| 部位 | 番号 | 調査項目 | 調査結果 |
|---|---|---|---|
| | | 扉 破損 | |

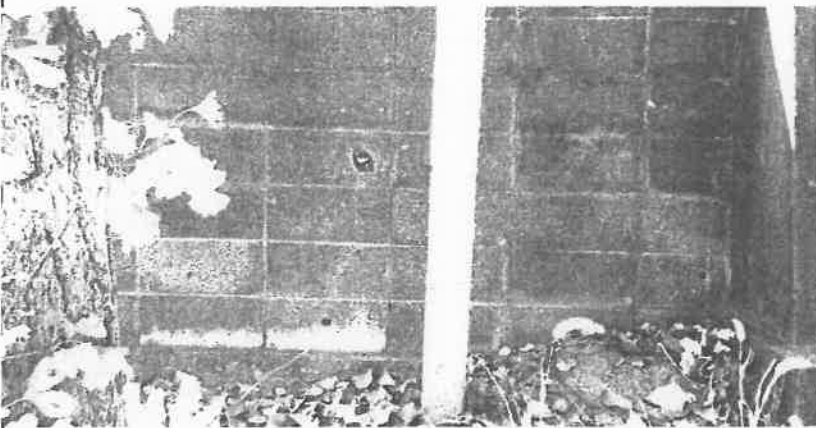
| 部位 | 番号 | 調査項目 | 調査結果 |
|---|---|---|---|
| | | 特記事項 | 写真-19 |

| 部位 | 番号 | 調査項目 | 調査結果 |
|---|---|---|---|
| | 1 (7) | 組積造の塀又は補強コンクリートブロック造の塀等の劣化及び損傷の状況 | <input checked="" type="checkbox"/> 要是正<br><input type="checkbox"/> その他 |
| | | | CB塀 露筋 |

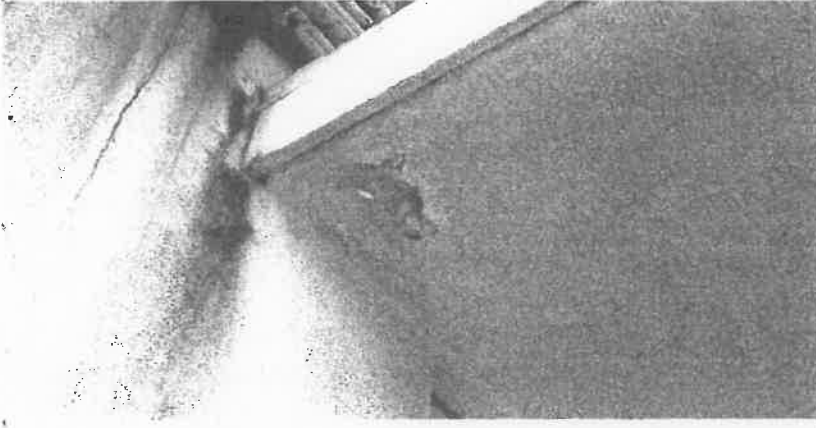
| 部位 | 番号 | 調査項目 | 調査結果 |
|---|---|---|---|
| | | 特記事項 | 写真-20 |

| 部位 | 番号 | 調査項目 | 調査結果 |
|---|---|---|---|
| | 2 (10) | RC造及びSRC造の外壁躯体の劣化及び損傷の状況 | <input checked="" type="checkbox"/> 要是正<br><input type="checkbox"/> その他 |
| | | | 軒裏 欠損<br>2 (11) 塗装剥離 |

| 番号 | 調査項目等 | 指摘の具体的内容等 | 改善策の具体的内容等 | 改善(予定)年月 |
|---|---|---|---|---|
| 2(10) | RC造及びSRC造の外壁躯体の劣化及び損傷の状況 | 軒、軒裏：クラック、欠損<br>外壁：クラック、欠損 | 樹脂モルタル等による補修 | 未定 |

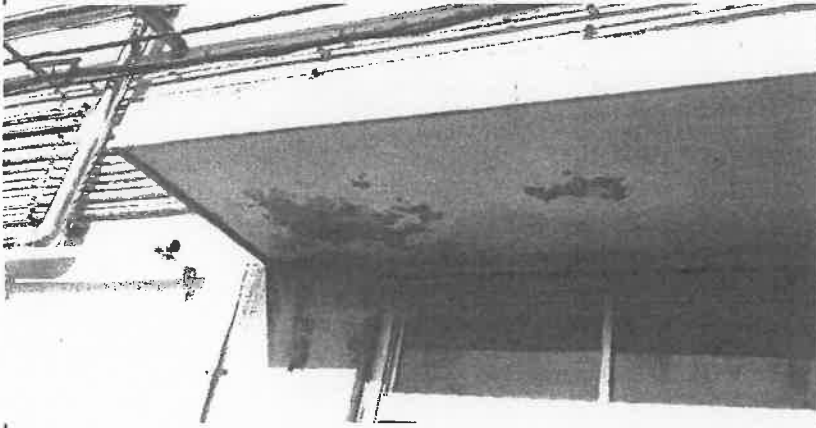
| 部位 | 番号 | 調査項目 | 調査結果 |
|---|---|---|---|
| | | 特記事項 | 写真-21 |

| 部位 | 番号 | 調査項目 | 調査結果 |
|---|---|---|---|
| | 2 (10) | RC造及びSRC造の外壁躯体の劣化及び損傷の状況 | <input checked="" type="checkbox"/> 要是正<br><input type="checkbox"/> その他 |
| | | | 軒裏 塗装剥離、欠損 |

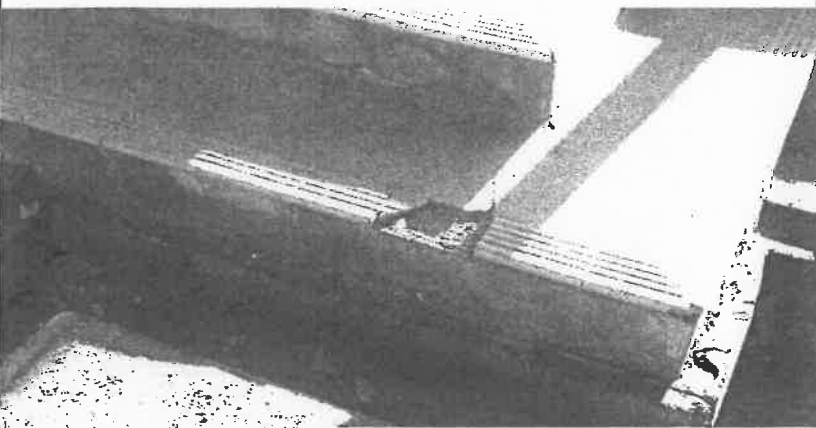
| 部位 | 番号 | 調査項目 | 調査結果 |
|---|---|---|---|
| | | 写真-22 | |

| 部位 | 番号 | 調査項目 | 調査結果 |
|---|---|---|---|
| | 1(5) | 敷地内の通路の支障物の状況 | <input checked="" type="checkbox"/> 要是正<br><input type="checkbox"/> その他 |
| | | 段鼻 欠損 | |

| 番号 | 調査項目等 | 指摘の具体的内容等 | 改善策の具体的内容等 | 改善(予定)年月 |
|---|---|---|---|---|
| 1(5) | 敷地内の通路の支障物の状況 | 段鼻欠損 | 貼替 | 未定 |

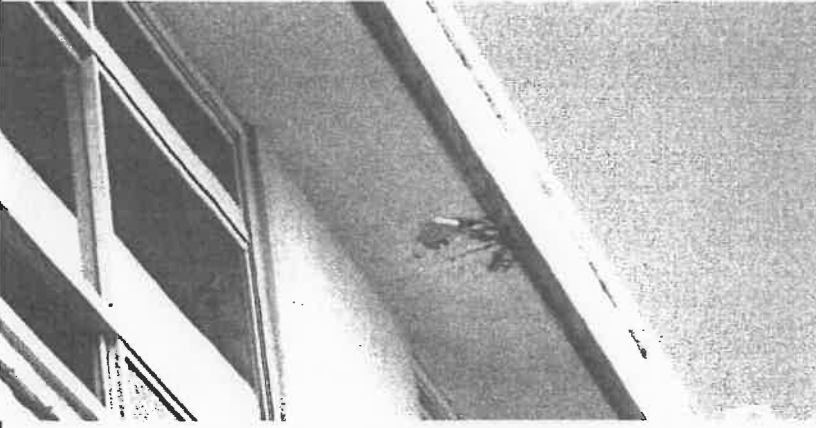
| 部位 | 番号 | 調査項目 | 調査結果 |
|---|---|---|---|
| | | 写真-23 | |

| 部位 | 番号 | 調査項目 | 調査結果 |
|---|---|---|---|
| | 2(10) | RC造及びSRC造の外壁躯体の劣化及び損傷の状況 | <input checked="" type="checkbox"/> 要是正<br><input type="checkbox"/> その他 |
| | | 軒裏 クラック<br>2(11) 塗装剝離 | |

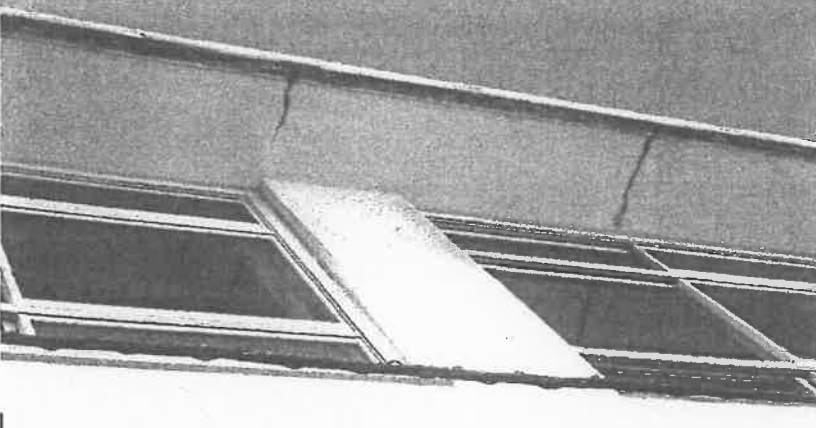
| 部位 | 番号 | 調査項目 | 調査結果 |
|---|---|---|---|
| | | 写真-24 | |

| 部位 | 番号 | 調査項目 | 調査結果 |
|---|---|---|---|
| | 2(10) | RC造及びSRC造の外壁躯体の劣化及び損傷の状況 | <input checked="" type="checkbox"/> 要是正<br><input type="checkbox"/> その他 |
| | | 軒裏 クラック多数 | |

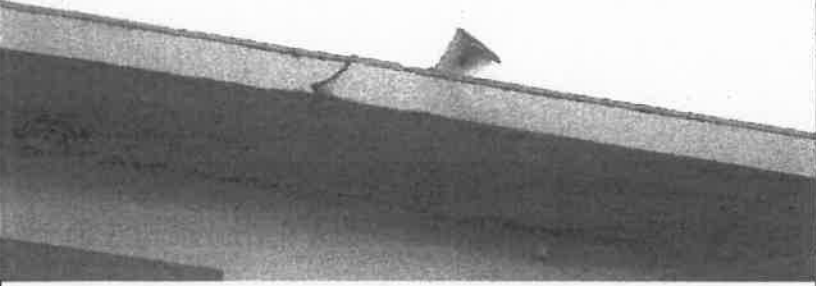
| 部位 | 番号 | 調査項目 | 調査結果 |
|---|---|---|---|
| | | 写真-28 | |

| 部位 | 番号 | 調査項目 | 調査結果 |
|---|---|---|---|
| | 2(10) | RC造及びSRC造の外壁躯体の劣化及び損傷の状況 | <input checked="" type="checkbox"/> 要是正<br><input type="checkbox"/> その他 |
| | | 軒裏 クラック | |

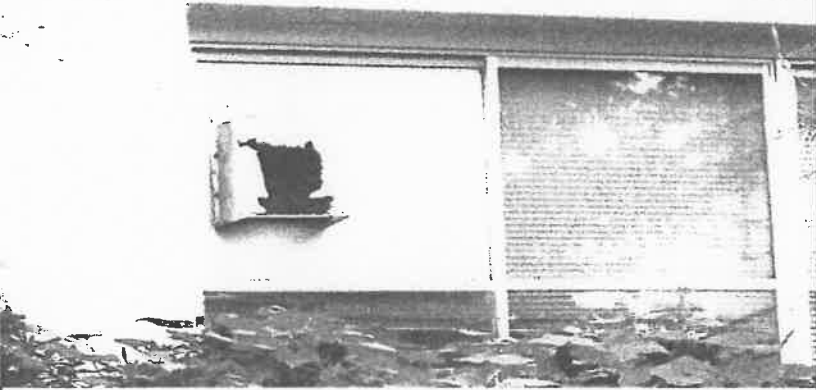
| 部位 | 番号 | 調査項目 | 調査結果 |
|---|---|---|---|
| | | 写真-29 | |

| 部位 | 番号 | 調査項目 | 調査結果 |
|---|---|---|---|
| | | 外換気ダクト 破損 | |

| 番号 | 調査項目等 | 指摘の具体的内容等 | 改善策の具体的内容等 | 改善(予定)年月 |
|---|---|---|---|---|
| | その他特記 | 外換気ダクト破損 | 交換 | 未定 |

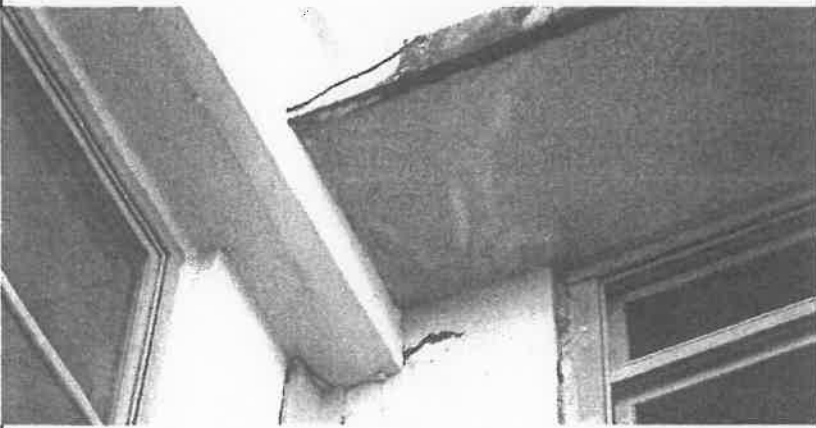
| 部位 | 番号 | 調査項目 | 調査結果 |
|---|---|---|---|
| | | 写真-30 | |

| 部位 | 番号 | 調査項目 | 調査結果 |
|---|---|---|---|
| | 2(10) | RC造及びSRC造の外壁躯体の劣化及び損傷の状況 | <input checked="" type="checkbox"/> 要是正<br><input type="checkbox"/> その他 |
| | | 軒 クラック<br>外壁 欠損 | |

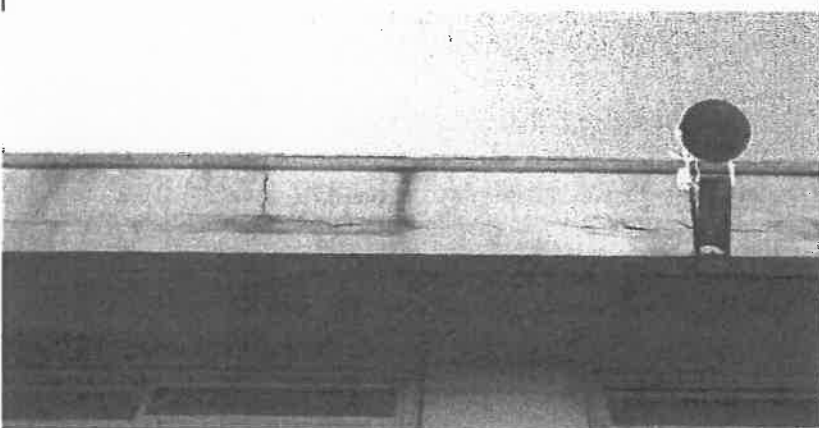
| 部位 | 番号 | 調査項目 | 調査結果 |
|---|---|---|---|
| | | | 写真-31 |

| 部位 | 番号 | 調査項目 | 調査結果 |
|---|---|---|---|
| | 2(10) | RC造及びSRC造の外壁躯体の劣化及び損傷の状況 | <input checked="" type="checkbox"/> 要是正<br><input type="checkbox"/> その他 |
| | | | 外壁 クラック |

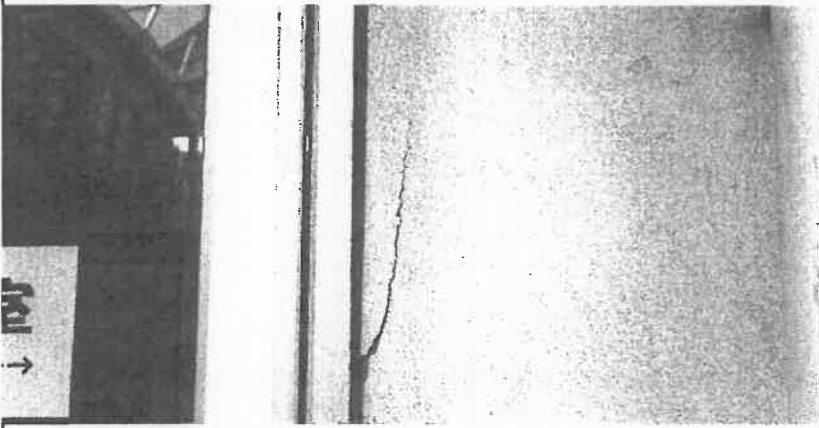
| 部位 | 番号 | 調査項目 | 調査結果 |
|---|---|---|---|
| | | | 写真-32 |

| 部位 | 番号 | 調査項目 | 調査結果 |
|---|---|---|---|
| | 2(10) | RC造及びSRC造の外壁躯体の劣化及び損傷の状況 | <input checked="" type="checkbox"/> 要是正<br><input type="checkbox"/> その他 |
| | | | 外壁 クラック |

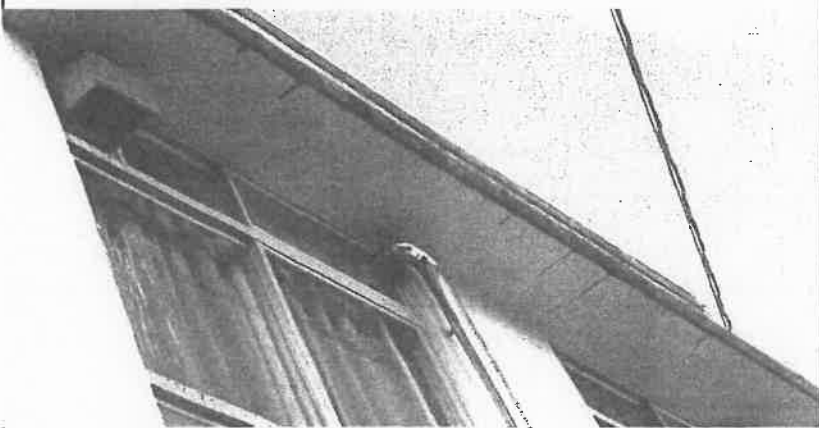
| 部位 | 番号 | 調査項目 | 調査結果 |
|---|---|---|---|
| | | | 写真-33 |

| 部位 | 番号 | 調査項目 | 調査結果 |
|---|---|---|---|
| | 2(10) | RC造及びSRC造の外壁躯体の劣化及び損傷の状況 | <input checked="" type="checkbox"/> 要是正<br><input type="checkbox"/> その他 |
| | | | 軒裏 クラック多数 |

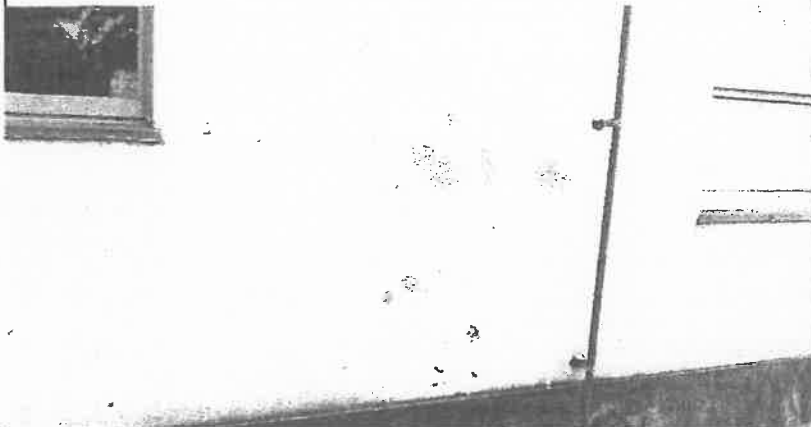
| 部位 | 番号 | 調査項目 | 調査結果 |
|---|---|---|---|
| | | 写真-34 | |

| 部位 | 番号 | 調査項目 | 調査結果 |
|---|---|---|---|
| | 2 (11) | タイル、石貼り等（乾式工法によるものを除く。）、珪藻土等の劣化及び損傷の状況 | <input checked="" type="checkbox"/> 要是正<br><input type="checkbox"/> その他 |
| | | 外壁 塗装剥離 | |

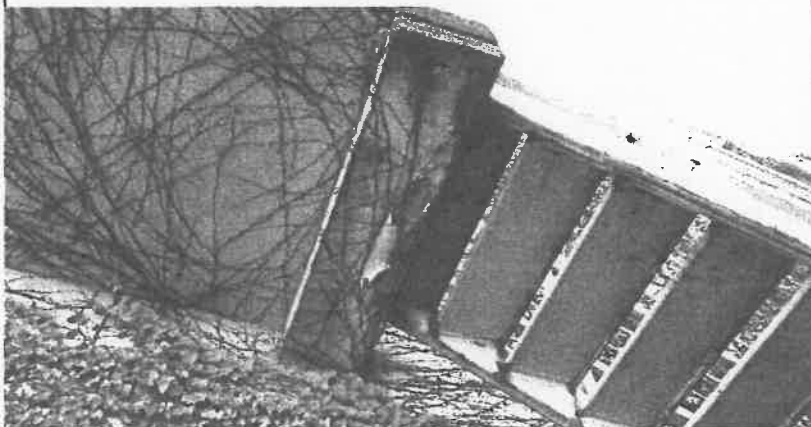
| 部位 | 番号 | 調査項目 | 調査結果 |
|---|---|---|---|
| | | 写真-35 | |

| 部位 | 番号 | 調査項目 | 調査結果 |
|---|---|---|---|
| | 2 (11) | タイル、石貼り等（乾式工法によるものを除く。）、珪藻土等の劣化及び損傷の状況 | <input checked="" type="checkbox"/> 要是正<br><input type="checkbox"/> その他 |
| | | 階段軒裏 塗装剥離 | |

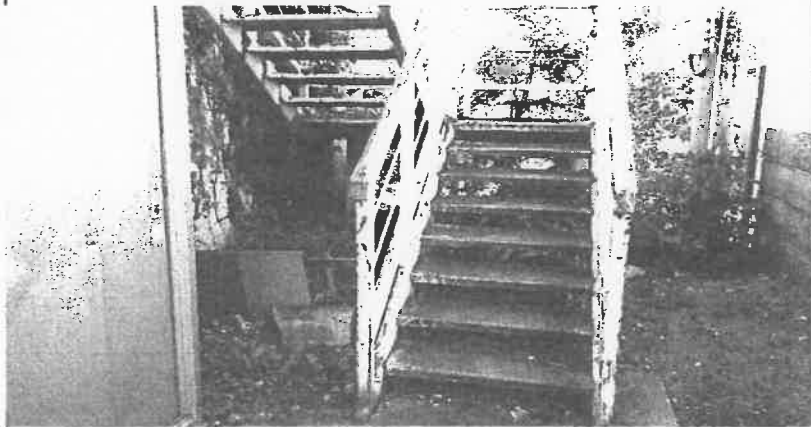
| 部位 | 番号 | 調査項目 | 調査結果 |
|---|---|---|---|
| | | 写真-36 | |

| 部位 | 番号 | 調査項目 | 調査結果 |
|---|---|---|---|
| | 5 (15) | 階段各部の劣化及び損傷の状況 | <input checked="" type="checkbox"/> 要是正<br><input type="checkbox"/> その他 |
| | | 屋外階段 錆 | |

| 番号 | 調査項目等 | 指摘の具体的内容等 | 改善策の具体的内容等 | 改善(予定)年月 |
|---|---|---|---|---|
| 5(15) | 階段各部の劣化及び損傷の状況 | 階段：ノンスリップ欠損<br>屋外階段：錆 | ノンスリップを張る、再塗装 | 未定 |

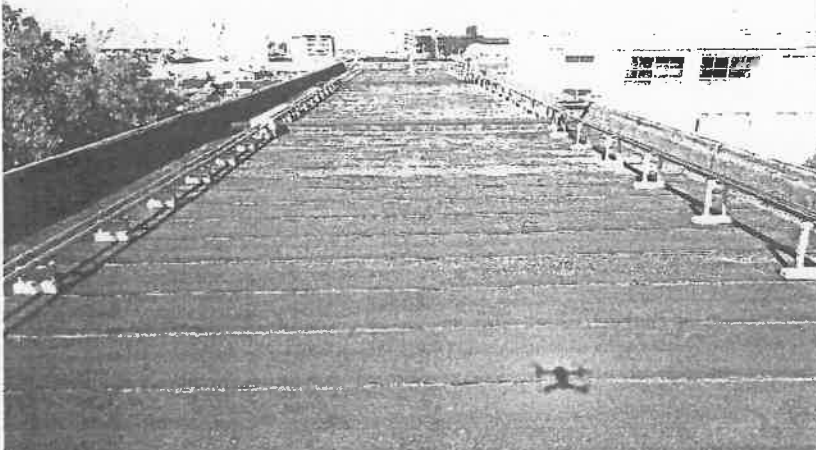
| 部位 | 番号 | 調査項目 | 調査結果 |
|---|---|---|---|
| | | | 特記事項<br>写真-39<br>屋上 EXP. J錆 |

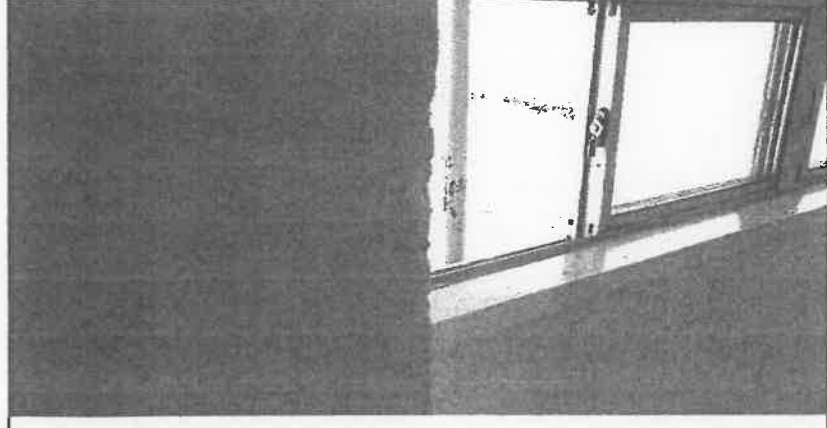
| 部位 | 番号 | 調査項目 | 調査結果 |
|---|---|---|---|
| | 4 (10) | RC造及びSRC造の壁の室内に面する部分の躯体の劣化及び損傷の状況 | <input checked="" type="checkbox"/> 要是正<br><input type="checkbox"/> その他 |
| | | | 特記事項<br>写真-42<br>柱 コーナー欠損多数 |

| 番号 | 調査項目等 | 指摘の具体的内容等 | 改善策の具体的内容等 | 改善(予定)年月 |
|---|---|---|---|---|
| 4(10) | RC造及びSRC造の壁の室内に面する部分の躯体の劣化及び損傷の状況 | 柱：コーナー欠損、欠損、クラック<br>壁：クラック<br>梁：クラック、欠損 | 樹脂モルタル等による補修 | 未定 |

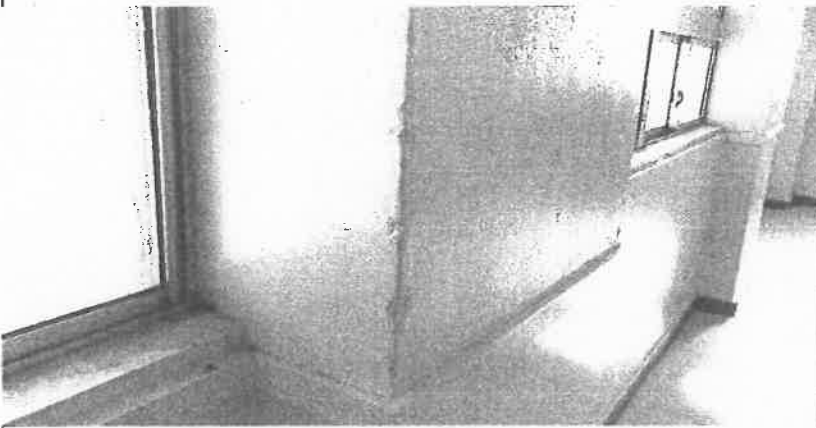
| 部位 | 番号 | 調査項目 | 調査結果 |
|---|---|---|---|
| | | 写真-43 | |

| 部位 | 番号 | 調査項目 | 調査結果 |
|---|---|---|---|
| | 4 (10) | RC造及びSRC造の壁の室内に面する部分の躯体の劣化及び損傷の状況 | <input checked="" type="checkbox"/> 要是正<br><input type="checkbox"/> その他 |
| | | 柱 コーナー欠損多数 | |

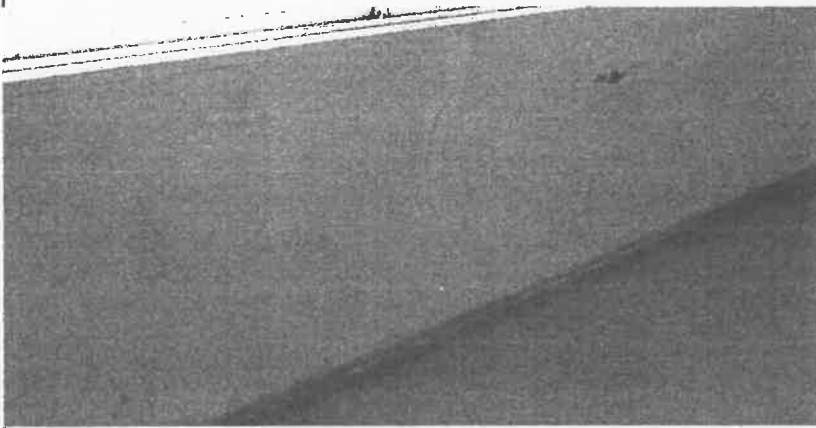
| 部位 | 番号 | 調査項目 | 調査結果 |
|---|---|---|---|
| | | 写真-44 | |

| 部位 | 番号 | 調査項目 | 調査結果 |
|---|---|---|---|
| | | 壁 クラック | |

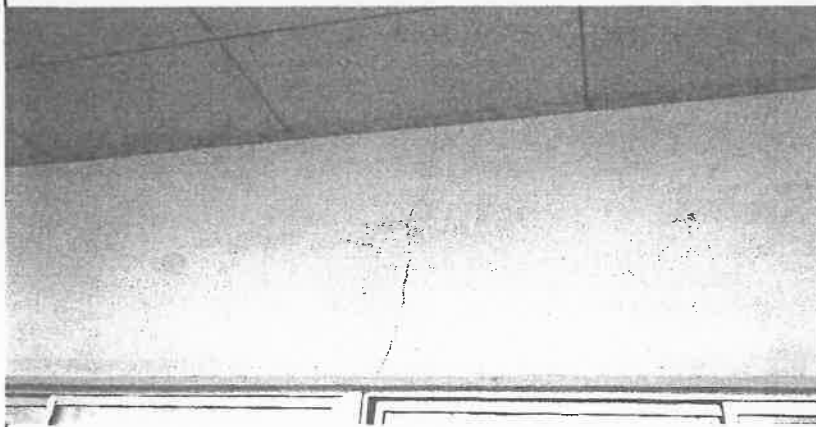
| 部位 | 番号 | 調査項目 | 調査結果 |
|---|---|---|---|
| | | 写真-45 | |

| 部位 | 番号 | 調査項目 | 調査結果 |
|---|---|---|---|
| | | 壁 クラック | |

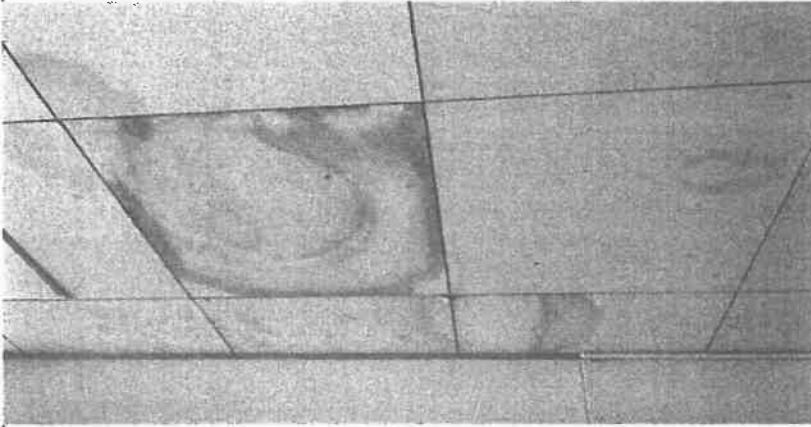
| 部位 | 番号 | 調査項目 | 調査結果 |
|---|---|---|---|
| | | 写真-47 | |

| 部位 | 番号 | 調査項目 | 調査結果 |
|---|---|---|---|
| | | 天井 漏水跡 | |

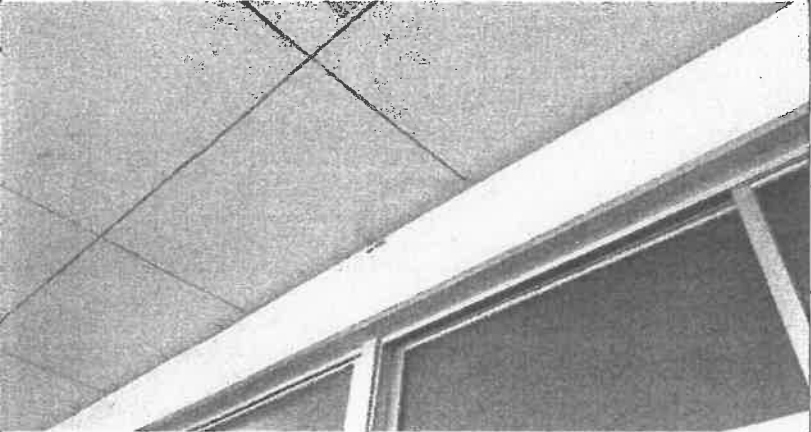
| 部位 | 番号 | 調査項目 | 調査結果 |
|---|---|---|---|
| | | 写真-49 | |

| 部位 | 番号 | 調査項目 | 調査結果 |
|---|---|---|---|
| | | 天井 漏水跡 | |

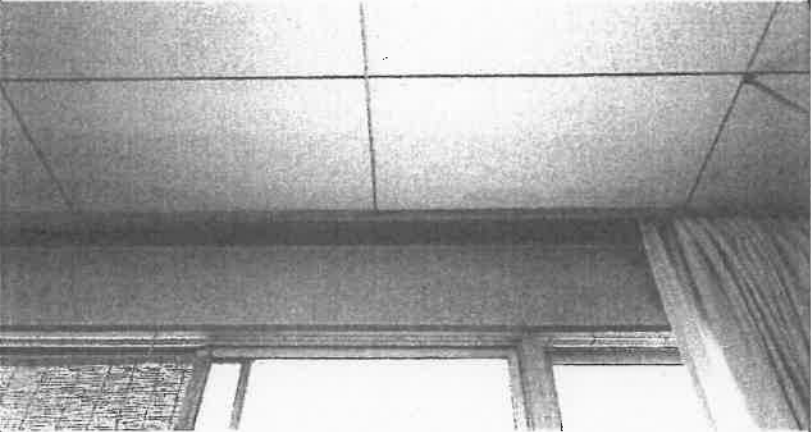
| 部位 | 番号 | 調査項目 | 調査結果 |
|---|---|---|---|
| | | 写真-50 | |

| 部位 | 番号 | 調査項目 | 調査結果 |
|---|---|---|---|
| | | 天井 漏水跡 | |

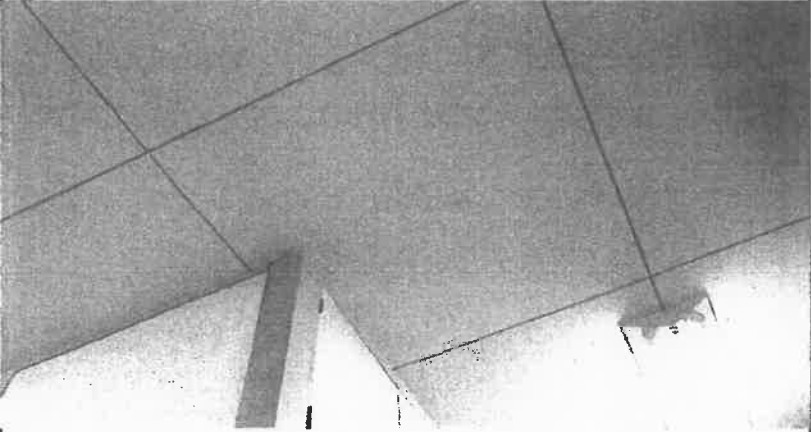
| 部位 | 番号 | 調査項目 | 調査結果 |
|---|---|---|---|
| | | 写真-51 | |

| 部位 | 番号 | 調査項目 | 調査結果 |
|---|---|---|---|
| | | 天井 漏水跡 | |

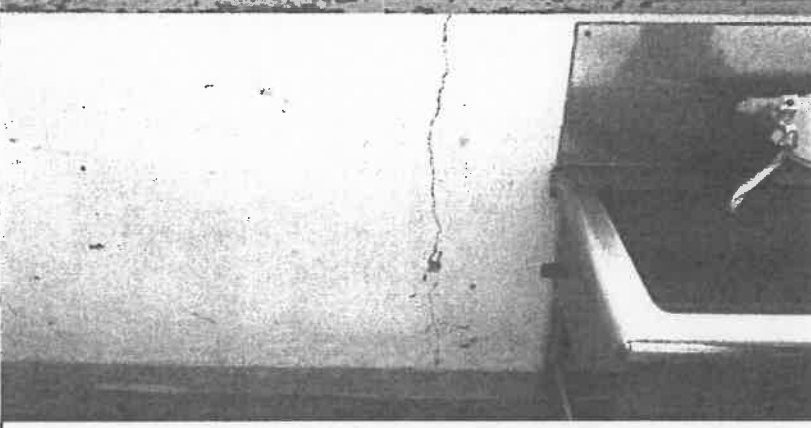
| 部位 | 番号 | 調査項目 | 調査結果 |
|---|---|---|---|
| | | 写真-53 | |

| 部位 | 番号 | 調査項目 | 調査結果 |
|---|---|---|---|
| | | 壁 クラック | |

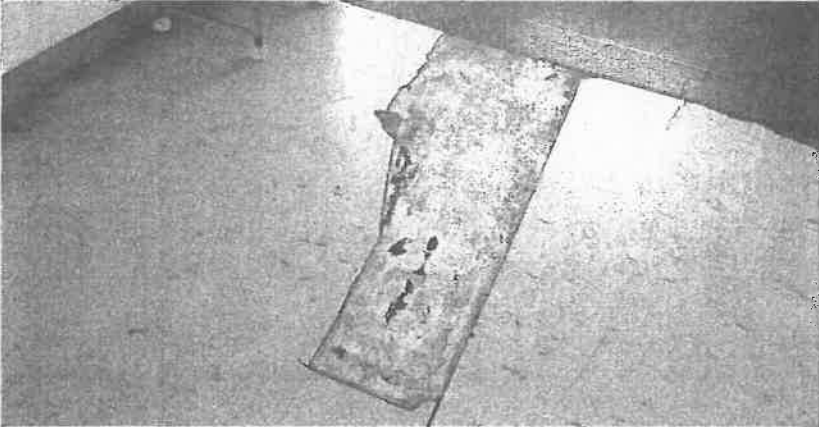
| | | 調査項目 | | 調査結果 |
|---|---|---|--|---|
| | | 写真-64 | | |

| | | 調査項目 | | 調査結果 |
|---|---|---|--|---|
| | | 床材 剥がれ | | |

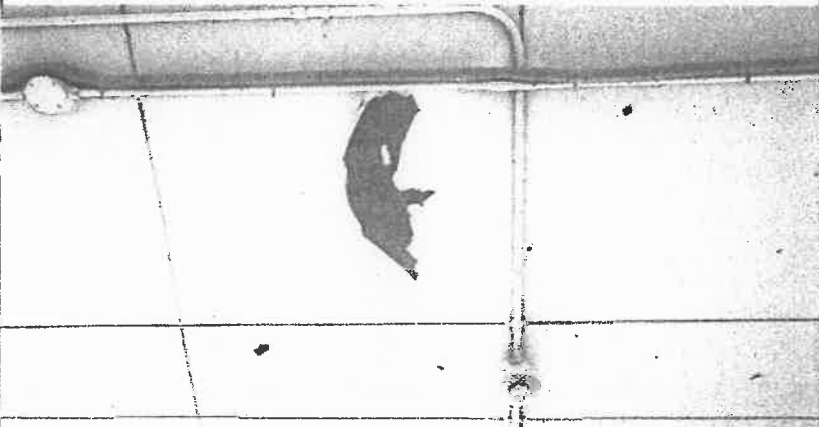
| | | 調査項目 | | 調査結果 |
|---|---|---|--|---|
| | | 写真-65 | | |

| | | 調査項目 | | 調査結果 |
|---|---|---|--|---|
| | | 天井 漏水跡、塗装剥離 | | |

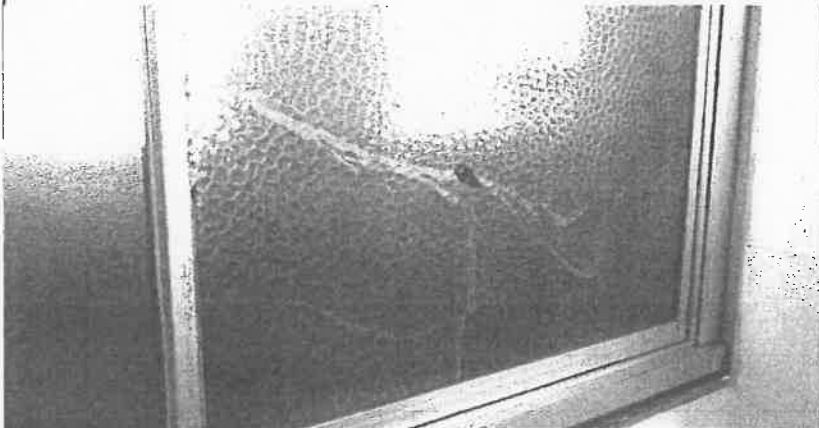
2(15)窓ガラス割れ 写真-75

| | | 調査項目 | 調査結果 |
|---|---|---|---|
| | | 写真-75<br><br>窓 ガラス割れ | |

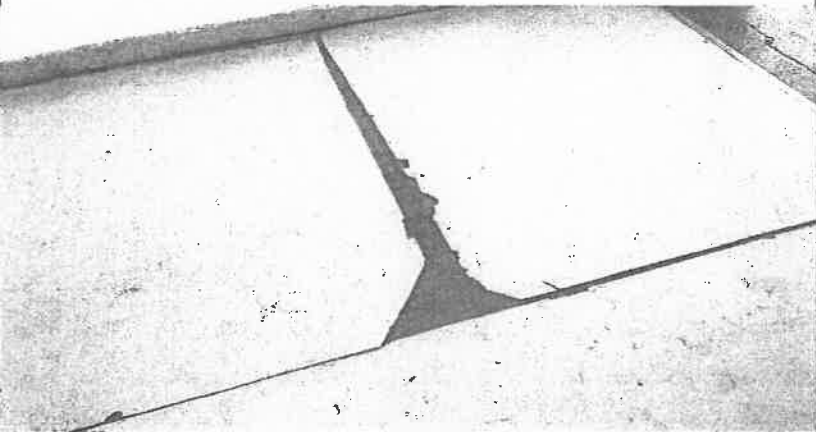
| 部位 | 番号 | 調査項目 | 調査結果 |
|---|---|---|---|
| | | 写真-76 | |

4(21)床材剥がれ 写真-76

| 部位 | 番号 | 調査項目 | 調査結果 |
|---|---|---|---|
| | | 床材 剥がれ | |

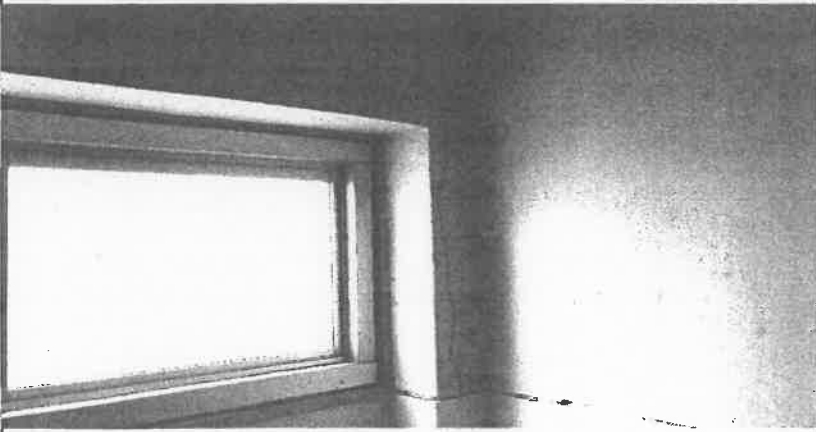
| 部位 | 番号 | 調査項目 | 調査結果 |
|---|---|---|---|
| | | 写真-78 | |

| 部位 | 番号 | 調査項目 | 調査結果 |
|---|---|---|---|
| | | 柱 クラック | |

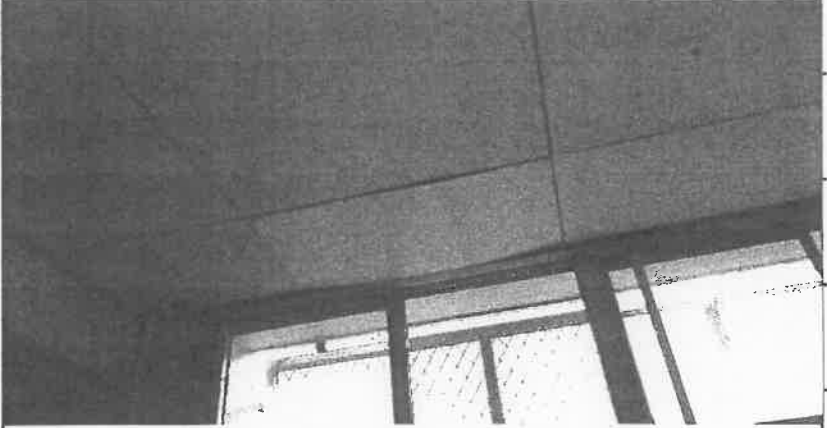
| | | 調査項目 | | 調査結果 |
|---|---|---|--|---|
| | | | | 写真-85 |

4(24)天井ボード浮き 写真-85

| | | 調査項目 | | 調査結果 |
|---|---|---|--|---|
| | | | | 天井 ボード浮き |

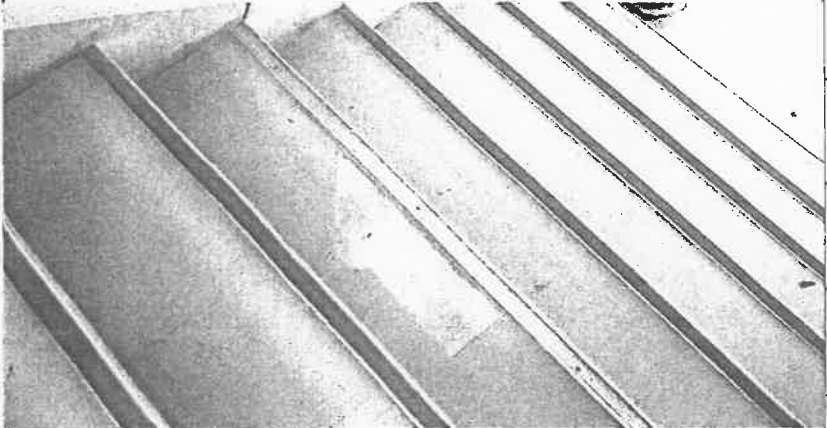
| | | 調査項目 | | 調査結果 |
|---|---|---|--|---|
| | | | | 写真-86 |

5(15)階段ノンスリップ欠損  
4(21)床材剥がれ 写真-86

| | | 調査項目 | | 調査結果 |
|---|---|---|--|---|
| | | | | 階段 ノンスリップ欠損<br>4 (21) 床材 剥がれ |

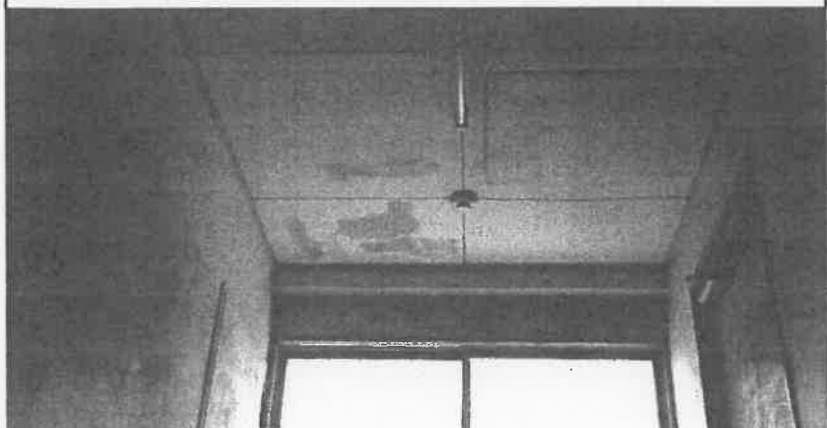
| | | 調査項目 | | 調査結果 |
|---|---|---|--|---|
| | | | | 写真-87 |

4(24)天井漏水跡 写真-87

| | | 調査項目 | | 調査結果 |
|---|---|---|--|---|
| | | | | 天井 漏水跡 |

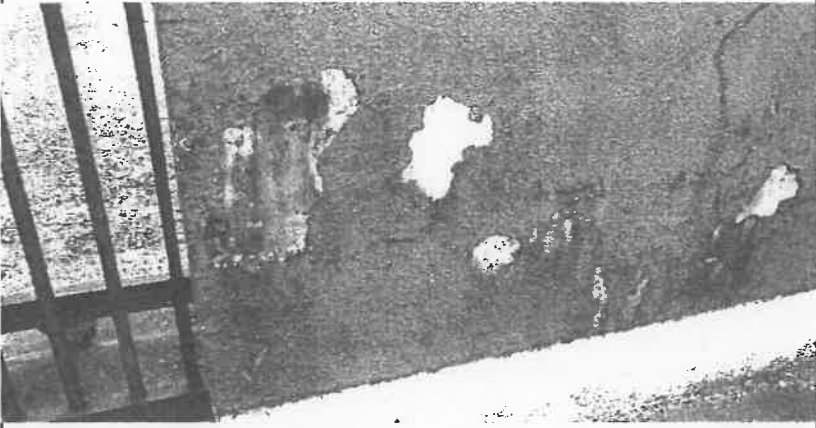
| 部位 | 番号 | 調査項目 | 調査結果 |
|---|---|---|---|
| | | 写真-1 | |

| 部位 | 番号 | 調査項目 | 調査結果 |
|---|---|---|---|
| | | 塀 塗装剥離 | |

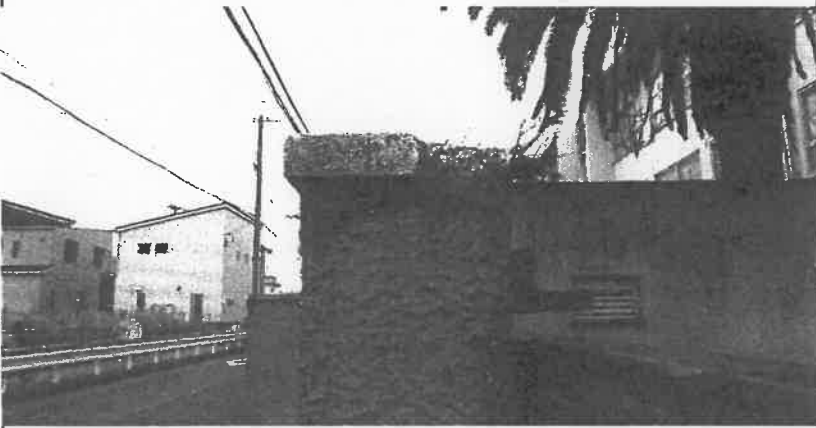
| 部位 | 番号 | 調査項目 | 調査結果 |
|---|---|---|---|
| | | 写真-2 | |

| 部位 | 番号 | 調査項目 | 調査結果 |
|---|---|---|---|
| | | 笠木 欠損 | |

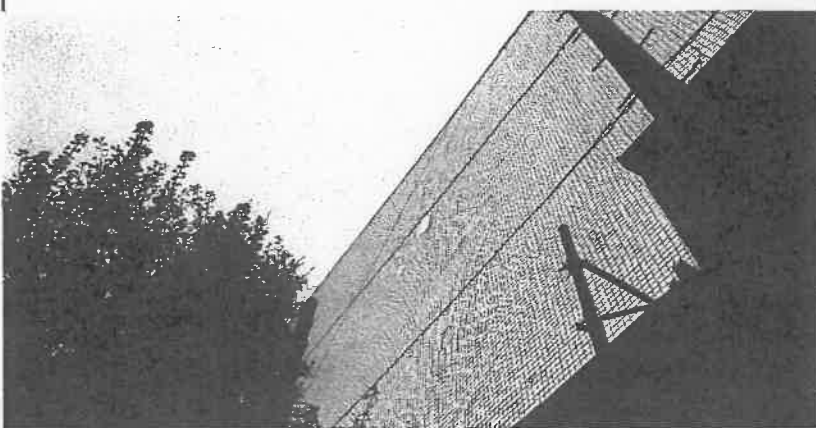
| 部位 | 番号 | 調査項目 | 調査結果 |
|---|---|---|---|
| | | 写真-3 | |

| 部位 | 番号 | 調査項目 | 調査結果 |
|---|---|---|---|
| | | 防球ネット 破れ | |

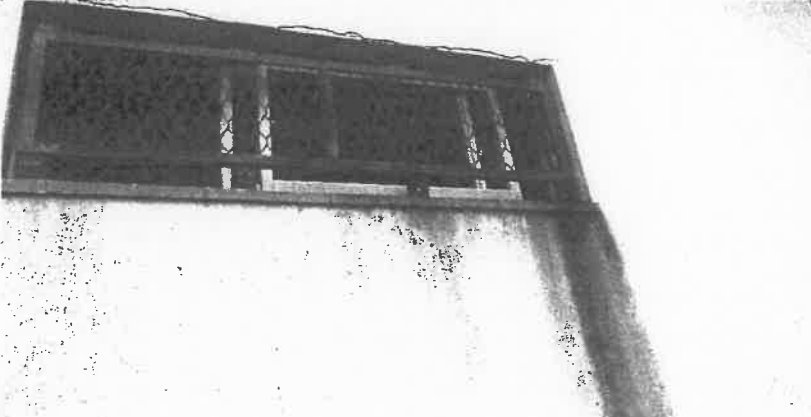
| 部位 | 番号 | 調査項目 | 調査結果 |
|---|---|---|---|
| | | 写真-5 | |

| 部位 | 番号 | 調査項目 | 調査結果 |
|---|---|---|---|
| | | 外壁 クラック<br>2(11) 錆汁 | |

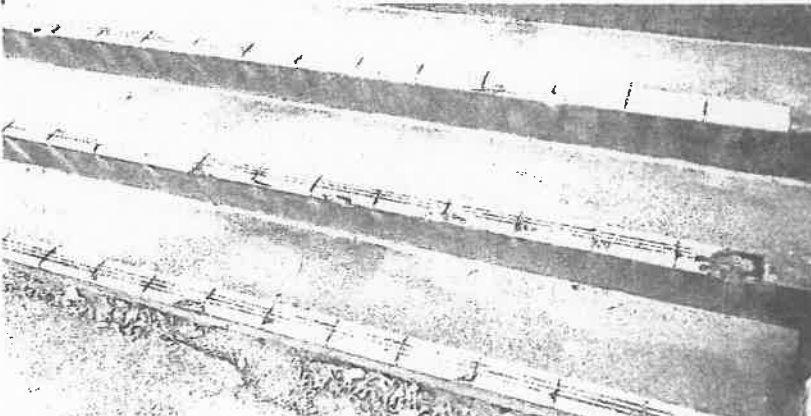
| 部位 | 番号 | 調査項目 | 調査結果 |
|---|---|---|---|
| | | 写真-6 | |

| 部位 | 番号 | 調査項目 | 調査結果 |
|---|---|---|---|
| | | 段鼻 欠損 | |

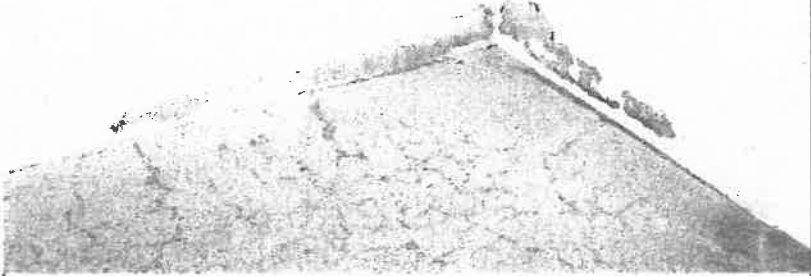
| 部位 | 番号 | 調査項目 | 調査結果 |
|---|---|---|---|
| | | 写真-7 | |

| 部位 | 番号 | 調査項目 | 調査結果 |
|---|---|---|---|
| | | 外壁 塗装剥離 | |

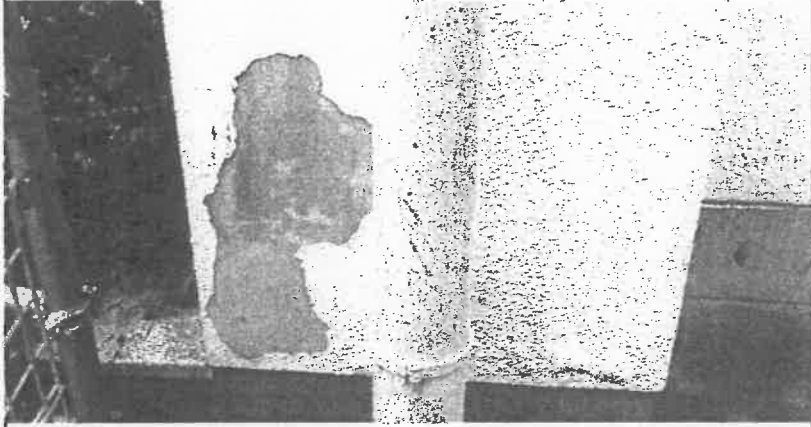
| 部位 | 番号 | 調査項目 | 調査結果 |
|---|---|---|---|
| | | 写真-8 | |

| 部位 | 番号 | 調査項目 | 調査結果 |
|---|---|---|---|
| | | 外壁 塗装剥離 | |

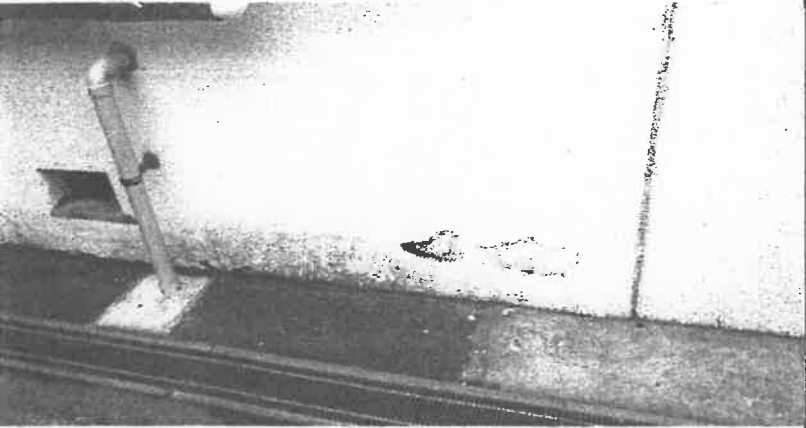
| | | 写真-10 | |

| | | 外壁 塗装剥離 | |

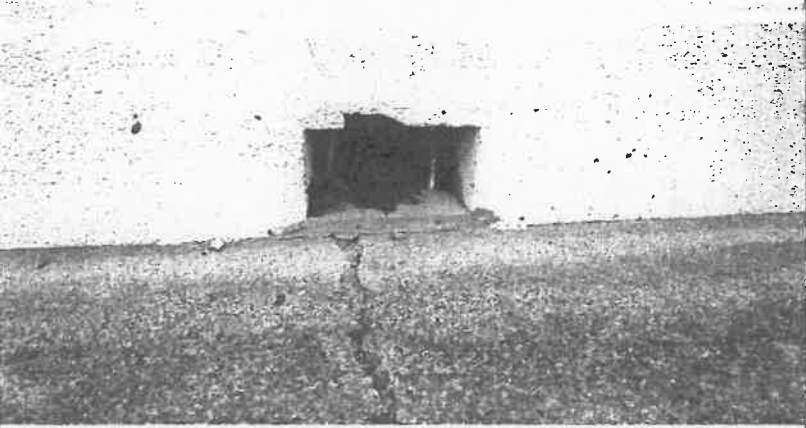
| | | 写真-11 | |

| | | 通気口 破損 | |

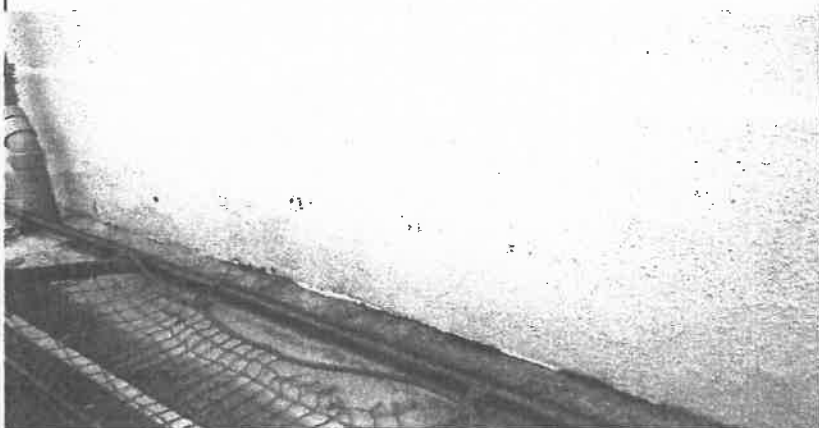
| 部位 | 番号 | 調査項目 | 調査結果 |
|---|---|---|---|
| | | 写真-13 | |

| 部位 | 番号 | 調査項目 | 調査結果 |
|---|---|---|---|
| | | 外壁 塗装浮き | |
