定期調査報告書(建築物)  
(第一面)

建築基準法第12条第1項の規定による定期調査の結果を報告します。  
なお、この報告書に記載の事項は、事実と相違ありません。

大阪府貝塚市長 酒井 了

| | ロ. 氏名 | 貝塚市教育委員会教育長 鈴木 司郎 |

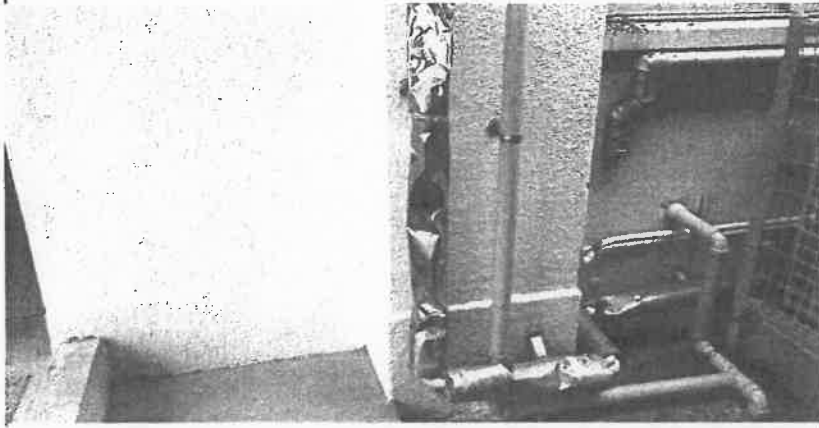
| 部位 | 番号 | 調査項目 | 調査結果 |
|---|---|---|---|
| | | 写真-14 | |

| 部位 | 番号 | 調査項目 | 調査結果 |
|---|---|---|---|
| | | ダクト 破損 | |

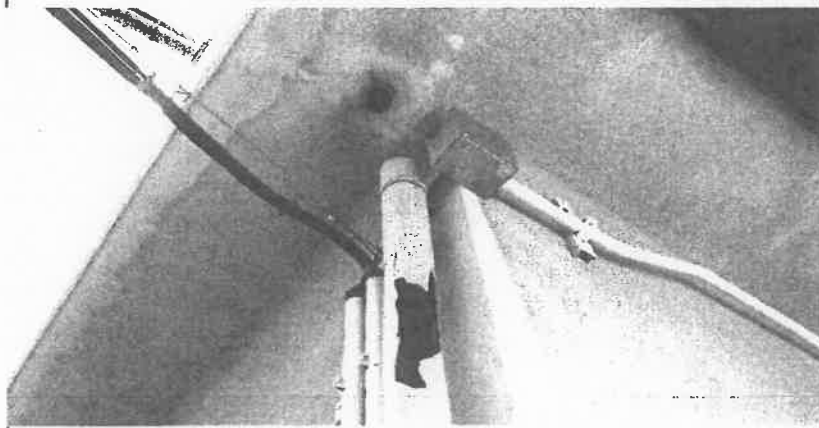
| 部位 | 番号 | 調査項目 | 調査結果 |
|---|---|---|---|
| | | 写真-15 | |

| 部位 | 番号 | 調査項目 | 調査結果 |
|---|---|---|---|
| | | 縦樋 破損 | |

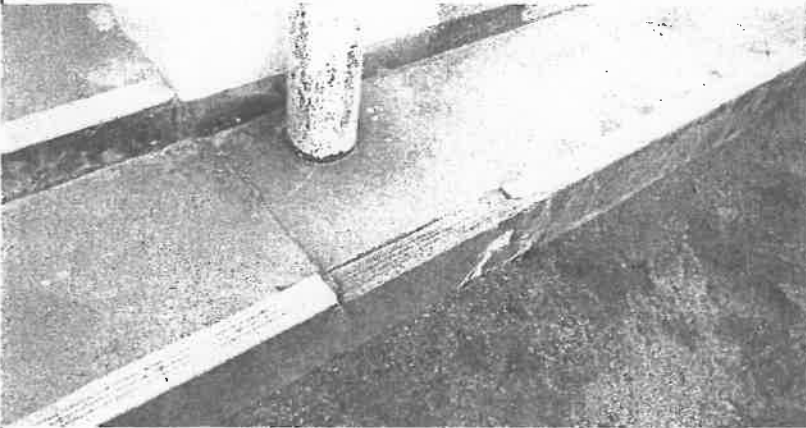
| 部位 | 番号 | 調査項目 | 調査結果 |
|---|---|---|---|
| | | 写真-16 | |

| 部位 | 番号 | 調査項目 | 調査結果 |
|---|---|---|---|
| 1 (5) | | 敷地内の通路の支障物の状況 | <input checked="" type="checkbox"/> 要是正<br><input type="checkbox"/> その他 |
| | | 段鼻 欠損 | |

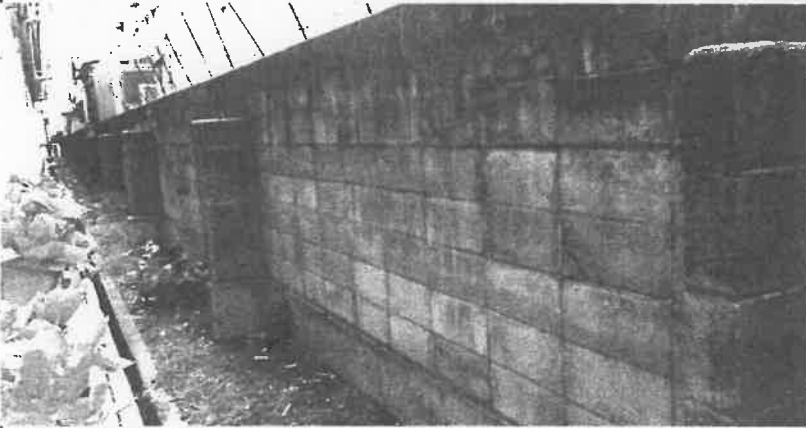
| 部位 | 番号 | 調査項目 | 調査結果 |
|---|---|---|---|
| | | 写真-17 | |

| 部位 | 番号 | 調査項目 | 調査結果 |
|---|---|---|---|
| 1 (6) | | 組積造の塀又は補強コンクリートブロック造の塀等の耐震対策の状況 | <input checked="" type="checkbox"/> 要是正<br><input type="checkbox"/> その他 |
| | | CB塀 控え壁不足<br>1 (7) 笠木なし (全体) | |

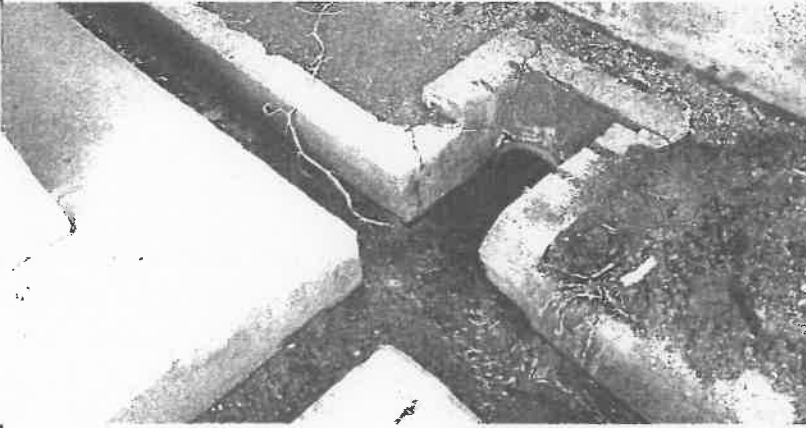
| 部位 | 番号 | 調査項目 | 調査結果 |
|---|---|---|---|
| | | 写真-18 | |

| 部位 | 番号 | 調査項目 | 調査結果 |
|---|---|---|---|
| 1 (2) | | 敷地内の排水の状況 | <input checked="" type="checkbox"/> 要是正<br><input type="checkbox"/> その他 |
| | | 排水溝 泥詰まり | |

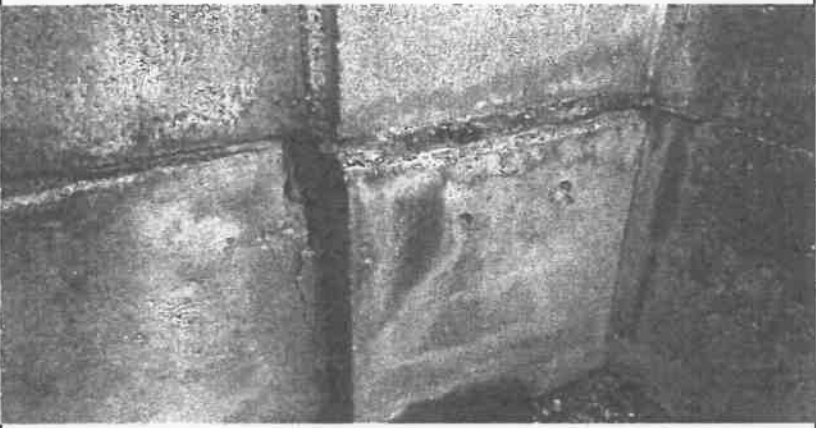
| 部位 | 番号 | 調査項目 | 調査結果 |
|---|---|---|---|
| | | | 写真-19 |

| 部位 | 番号 | 調査項目 | 調査結果 |
|---|---|---|---|
| | 1 (7) | 組積造の塀又は補強コンクリートブロック造の塀等の劣化及び損傷の状況 | <input checked="" type="checkbox"/> 要是正<br><input type="checkbox"/> その他 |
| | | | CB塀 基礎露筋 |

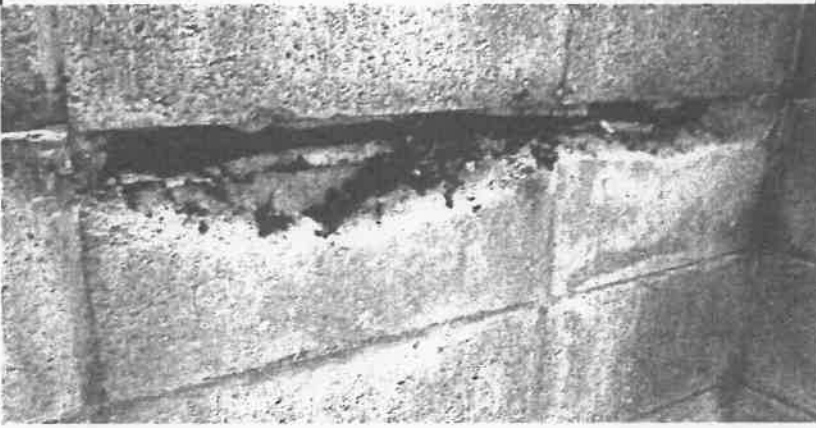
| 部位 | 番号 | 調査項目 | 調査結果 |
|---|---|---|---|
| | | | 写真-20 |

| 部位 | 番号 | 調査項目 | 調査結果 |
|---|---|---|---|
| | 1 (7) | 組積造の塀又は補強コンクリートブロック造の塀等の劣化及び損傷の状況 | <input checked="" type="checkbox"/> 要是正<br><input type="checkbox"/> その他 |
| | | | CB塀 露筋 |

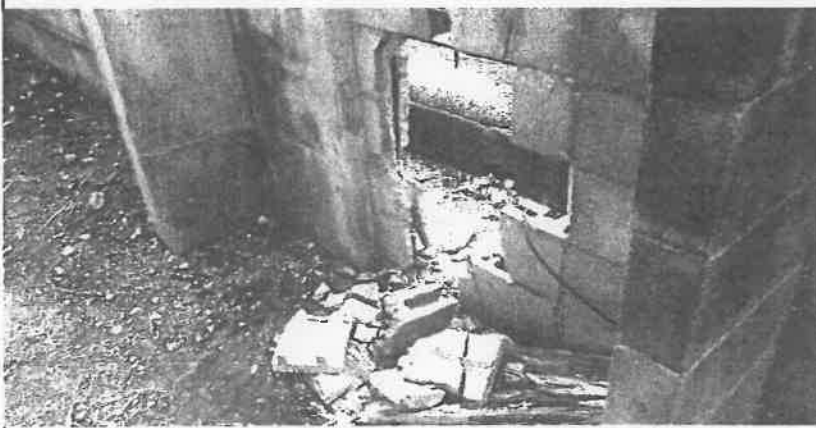
| 部位 | 番号 | 調査項目 | 調査結果 |
|---|---|---|---|
| | | | 写真-21 |

| 部位 | 番号 | 調査項目 | 調査結果 |
|---|---|---|---|
| | 1 (7) | 組積造の塀又は補強コンクリートブロック造の塀等の劣化及び損傷の状況 | <input checked="" type="checkbox"/> 要是正<br><input type="checkbox"/> その他 |
| | | | CB塀 欠損 |

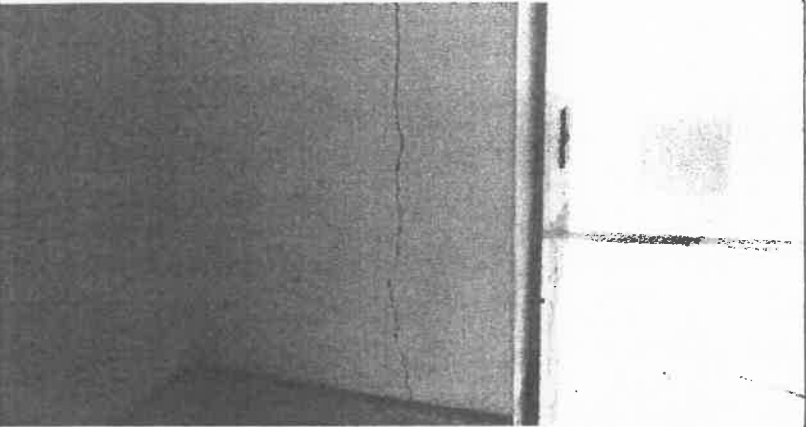
| | | 写真-25 | |

| | 4 (10) | RC造及びSRC造の壁の室内に面する部分の躯体の劣化及び損傷の状況 | <input checked="" type="checkbox"/> 要是正<br><input type="checkbox"/> その他 |
| | | 壁 クラック | |

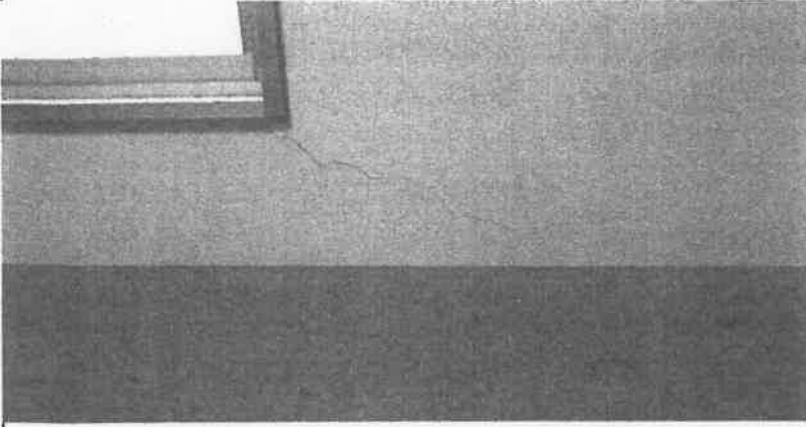
| | | 写真-27 | |

| | 4 (10) | RC造及びSRC造の壁の室内に面する部分の躯体の劣化及び損傷の状況 | <input checked="" type="checkbox"/> 要是正<br><input type="checkbox"/> その他 |
| | | 壁 クラック | |

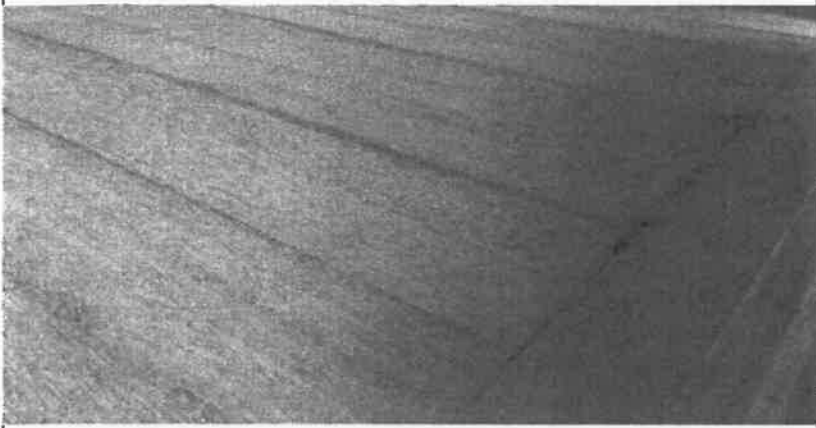
| 部位 | 番号 | 調査項目 | 調査結果 |
|---|---|---|---|
| | | 写真-28 | |

| 部位 | 番号 | 調査項目 | 調査結果 |
|---|---|---|---|
| | 4(21) | 部材の劣化及び損傷の状況 | <input checked="" type="checkbox"/> 要是正<br><input type="checkbox"/> その他 |
| | | 床 フローリング反り | |

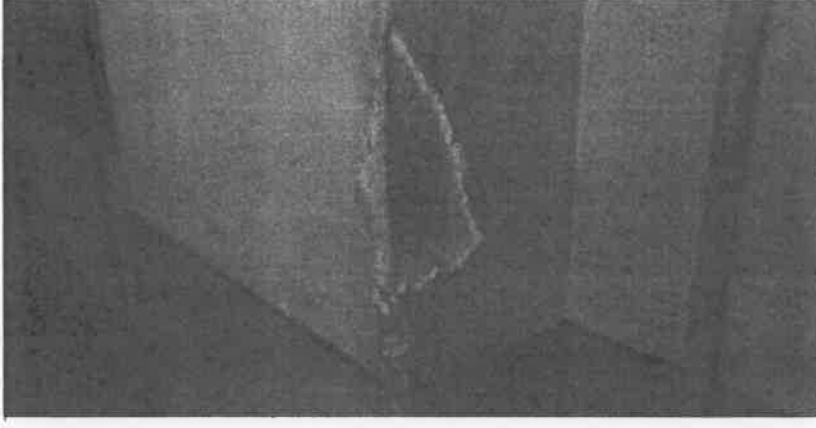
| 部位 | 番号 | 調査項目 | 調査結果 |
|---|---|---|---|
| | | 写真-29 | |

| 部位 | 番号 | 調査項目 | 調査結果 |
|---|---|---|---|
| | 4(16) | 室内に面する部分の仕上の維持保全の状況 | <input checked="" type="checkbox"/> 要是正<br><input type="checkbox"/> その他 |
| | | 柱 モルタル欠損 | |

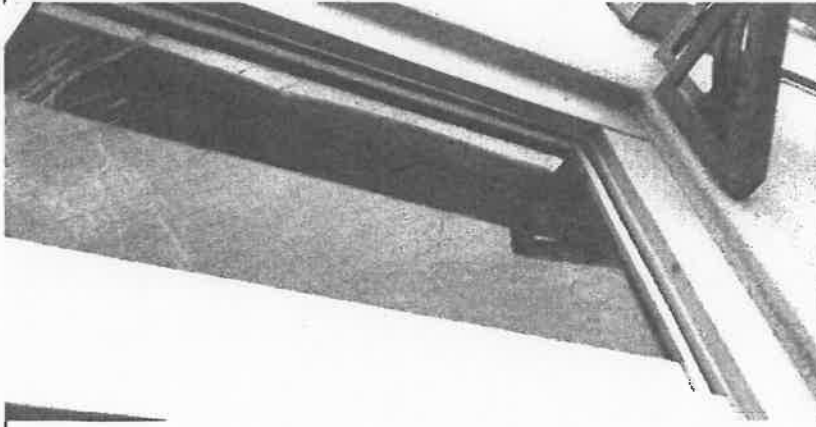
| 部位 | 番号 | 調査項目 | 調査結果 |
|---|---|---|---|
| | | 写真-30 | |

| 部位 | 番号 | 調査項目 | 調査結果 |
|---|---|---|---|
| | 2(15) | サッシ等の劣化及び損傷の状況 | <input checked="" type="checkbox"/> 要是正<br><input type="checkbox"/> その他 |
| | | 窓 ガラス割れ | |

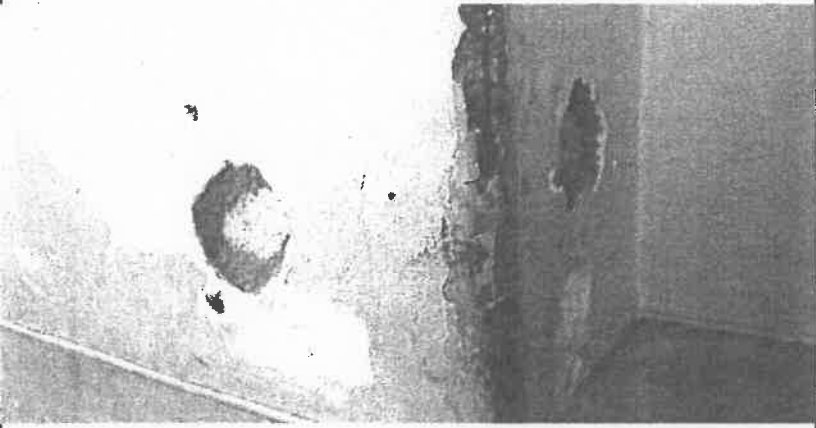
| 部位 | 番号 | 調査項目 | 調査結果 |
|---|---|---|---|
| | | 写真-31 | |

| 部位 | 番号 | 調査項目 | 調査結果 |
|---|---|---|---|
| | 4(16) | 室内に面する部分の仕上の維持保全の状況 | <input checked="" type="checkbox"/> 要是正<br><input type="checkbox"/> その他 |
| | | 柱 モルタル欠損 | |

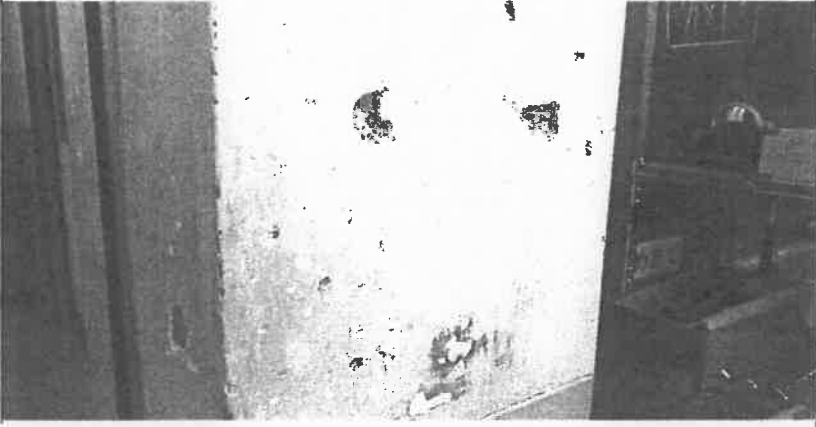
| 部位 | 番号 | 調査項目 | 調査結果 |
|---|---|---|---|
| | | 写真-32 | |

| 部位 | 番号 | 調査項目 | 調査結果 |
|---|---|---|---|
| | 4(16) | 室内に面する部分の仕上の維持保全の状況 | <input checked="" type="checkbox"/> 要是正<br><input type="checkbox"/> その他 |
| | | 柱 モルタル欠損 | |

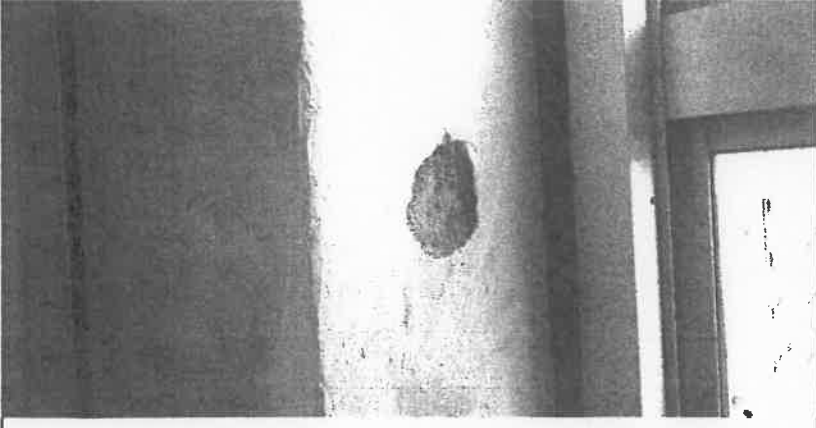
| 部位 | 番号 | 調査項目 | 調査結果 |
|---|---|---|---|
| | | 写真-33 | |

| 部位 | 番号 | 調査項目 | 調査結果 |
|---|---|---|---|
| | 4(16) | 室内に面する部分の仕上の維持保全の状況 | <input checked="" type="checkbox"/> 要是正<br><input type="checkbox"/> その他 |
| | | 柱 モルタル欠損 | |

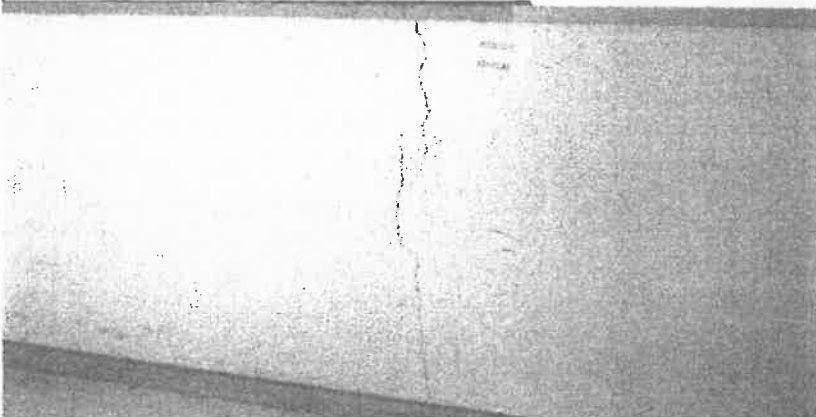
| 部位 | 番号 | 調査項目 | 調査結果 |
|---|---|---|---|
| | | 写真-35 | |

| 部位 | 番号 | 調査項目 | 調査結果 |
|---|---|---|---|
| | 4 (10) | RC造及びSRC造の壁の室内に面する部分の躯体の劣化及び損傷の状況 | <input checked="" type="checkbox"/> 要是正<br><input type="checkbox"/> その他 |
| | | 壁 クラック | |

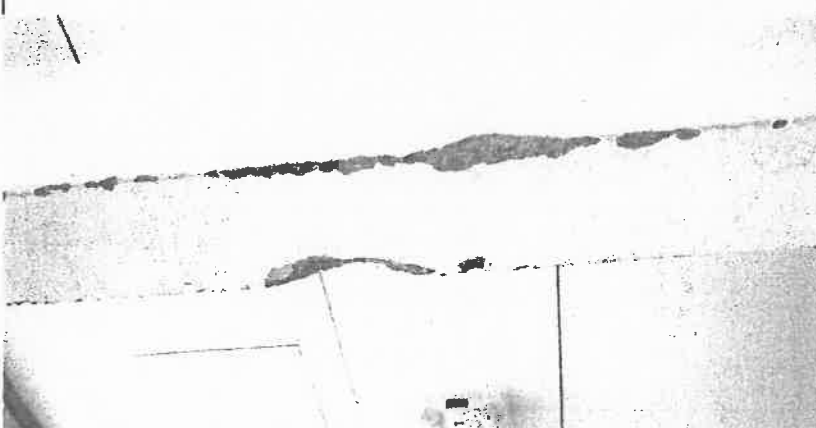
| 部位 | 番号 | 調査項目 | 調査結果 |
|---|---|---|---|
| | | 写真-36 | |

| 部位 | 番号 | 調査項目 | 調査結果 |
|---|---|---|---|
| | 4 (10) | RC造及びSRC造の壁の室内に面する部分の躯体の劣化及び損傷の状況 | <input checked="" type="checkbox"/> 要是正<br><input type="checkbox"/> その他 |
| | | 梁 露筋、クラック | |

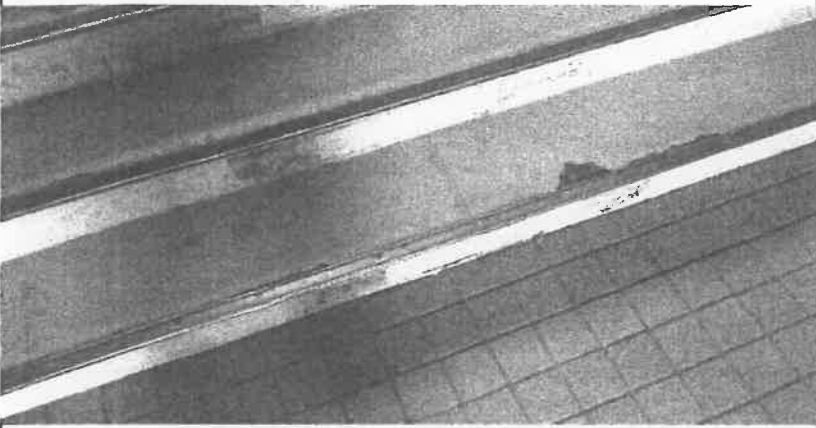
| 部位 | 番号 | 調査項目 | 調査結果 |
|---|---|---|---|
| | | 特記事項 | 写真-37 |

| 部位 | 番号 | 調査項目 | 調査結果 |
|---|---|---|---|
| | 5(15) | 階段各部の劣化及び損傷の状況 | <input checked="" type="checkbox"/> 要是正<br><input type="checkbox"/> その他 |
| | | | 階段 ノンスリップ欠損 |

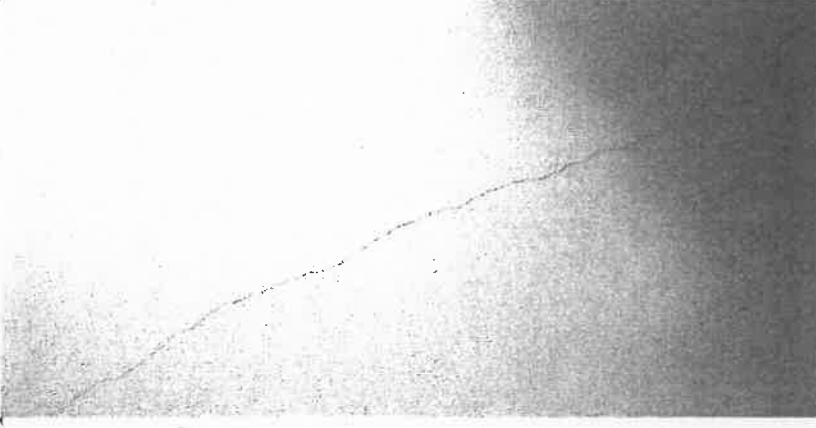
| 部位 | 番号 | 調査項目 | 調査結果 |
|---|---|---|---|
| | | 特記事項 | 写真-38 |

| 部位 | 番号 | 調査項目 | 調査結果 |
|---|---|---|---|
| | 4(19) | RC造及びSRC造の床躯体の劣化及び損傷の状況 | <input checked="" type="checkbox"/> 要是正<br><input type="checkbox"/> その他 |
| | | | 床 クラック |

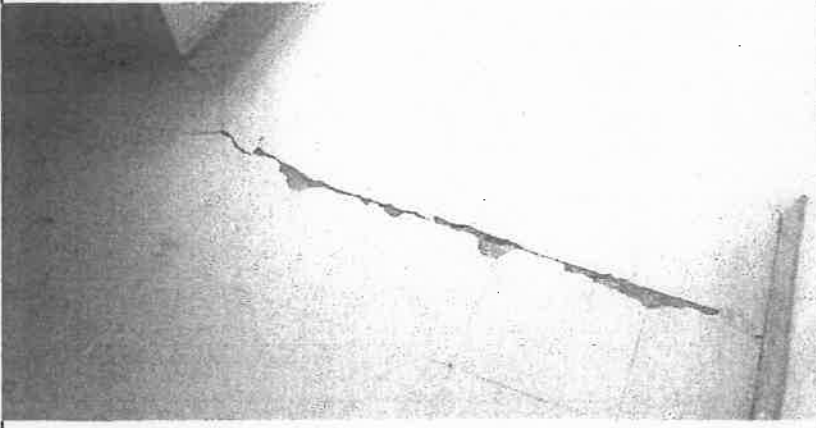
| 部位 | 番号 | 調査項目 | 調査結果 |
|---|---|---|---|
| | | 特記事項 | 写真-39 |

| 部位 | 番号 | 調査項目 | 調査結果 |
|---|---|---|---|
| | 4(19) | RC造及びSRC造の床躯体の劣化及び損傷の状況 | <input checked="" type="checkbox"/> 要是正<br><input type="checkbox"/> その他 |
| | | | 床 クラック |

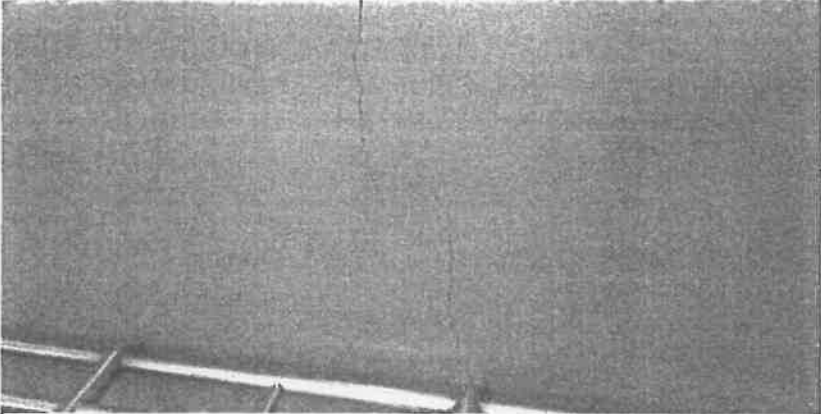
| 部位 | 番号 | 調査項目 | 調査結果 |
|---|---|---|---|
| | | | 写真-44 |

| 部位 | 番号 | 調査項目 | 調査結果 |
|---|---|---|---|
| | 4(10) | RC造及びSRC造の壁の室内に面する部分の躯体の劣化及び損傷の状況 | <input checked="" type="checkbox"/> 要是正<br><input type="checkbox"/> その他 |
| | | | 壁 クラック |

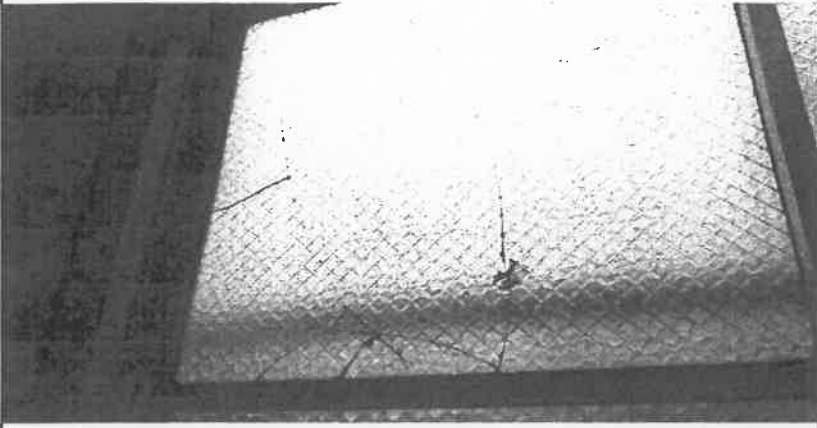
| 部位 | 番号 | 調査項目 | 調査結果 |
|---|---|---|---|
| | | 写真-46 | |

| 部位 | 番号 | 調査項目 | 調査結果 |
|---|---|---|---|
| | 2(15) | サッシ等の劣化及び損傷の状況 | <input checked="" type="checkbox"/> 要是正<br><input type="checkbox"/> その他 |
| | | 窓 ガラス割れ | |

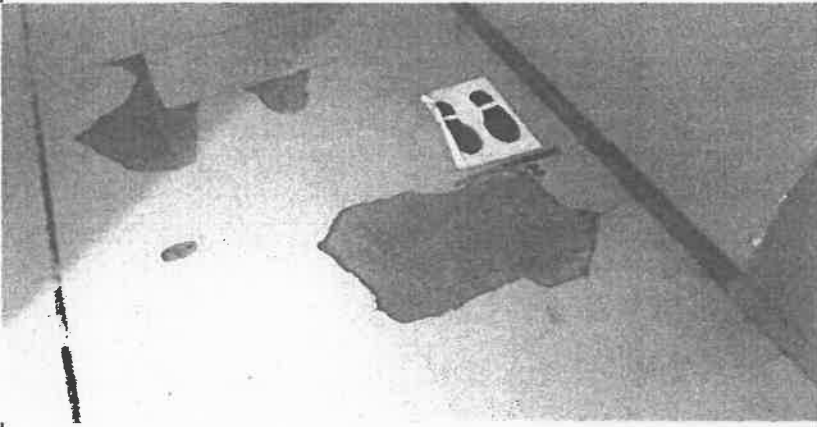
| 部位 | 番号 | 調査項目 | 調査結果 |
|---|---|---|---|
| | | 写真-47 | |

| 部位 | 番号 | 調査項目 | 調査結果 |
|---|---|---|---|
| | 4(21) | 部材の劣化及び損傷の状況 | <input checked="" type="checkbox"/> 要是正<br><input type="checkbox"/> その他 |
| | | 床材 剥がれ | |

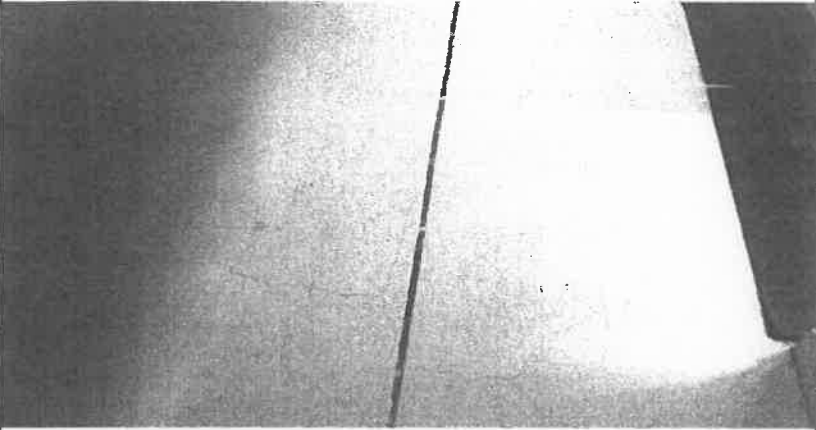
| 部位 | 番号 | 調査項目 | 調査結果 |
|---|---|---|---|
| | | | 写真-49 |

| 部位 | 番号 | 調査項目 | 調査結果 |
|---|---|---|---|
| | 4(19) | RC造及びSRC造の床躯体の劣化及び損傷の状況 | <input checked="" type="checkbox"/> 要是正<br><input type="checkbox"/> その他 |
| | | | 床 クラック |

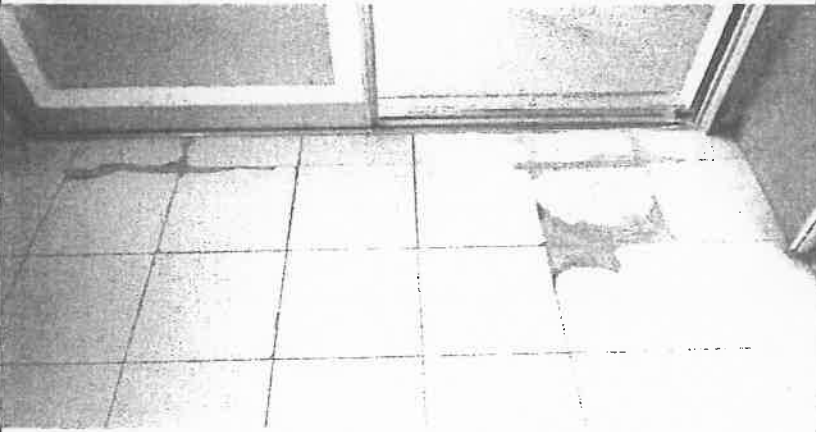
| 部位 | 番号 | 調査項目 | 調査結果 |
|---|---|---|---|
| | | | 写真-51 |

| 部位 | 番号 | 調査項目 | 調査結果 |
|---|---|---|---|
| | 4(21) | 部材の劣化及び損傷の状況 | <input checked="" type="checkbox"/> 要是正<br><input type="checkbox"/> その他 |
| | | | 床材 剥がれ |

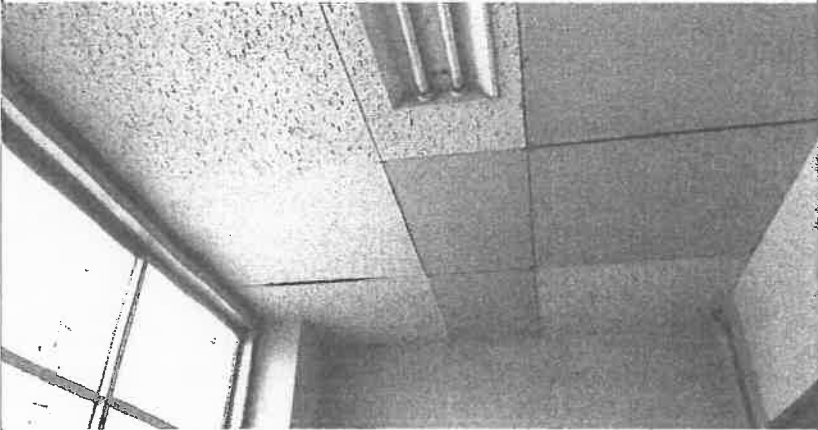
| 部位 | 番号 | 調査項目 | 調査結果 |
|---|---|---|---|
| | | | 写真-55 |

| 部位 | 番号 | 調査項目 | 調査結果 |
|---|---|---|---|
| | 4 (24) | 室内に面する部分の仕上の劣化及び損傷の状況 | <input checked="" type="checkbox"/> 要是正<br><input type="checkbox"/> その他 |
| | | | 天井 ボード浮き、剥がれ |

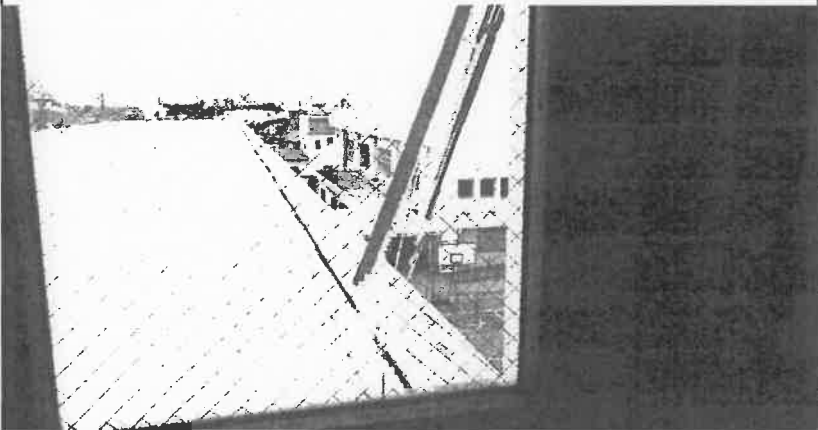
| 部位 | 番号 | 調査項目 | 調査結果 |
|---|---|---|---|
| | | | 写真-56 |

| 部位 | 番号 | 調査項目 | 調査結果 |
|---|---|---|---|
| | 2 (15) | サッシ等の劣化及び損傷の状況 | <input checked="" type="checkbox"/> 要是正<br><input type="checkbox"/> その他 |
| | | | 窓 ガラス割れ |

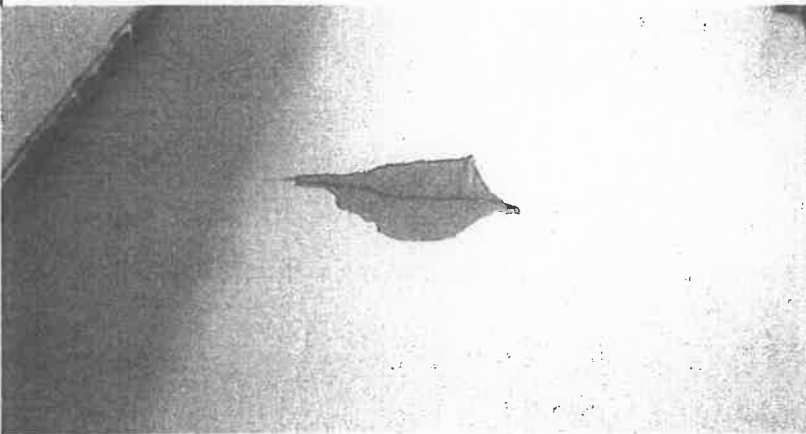
| 部位 | 番号 | 調査項目 | 調査結果 |
|---|---|---|---|
| | | | 写真-65 |

| 部位 | 番号 | 調査項目 | 調査結果 |
|---|---|---|---|
| | 4 (21) | 部材の劣化及び損傷の状況 | <input checked="" type="checkbox"/> 要是正<br><input type="checkbox"/> その他 |
| | | | 床材 剥がれ |

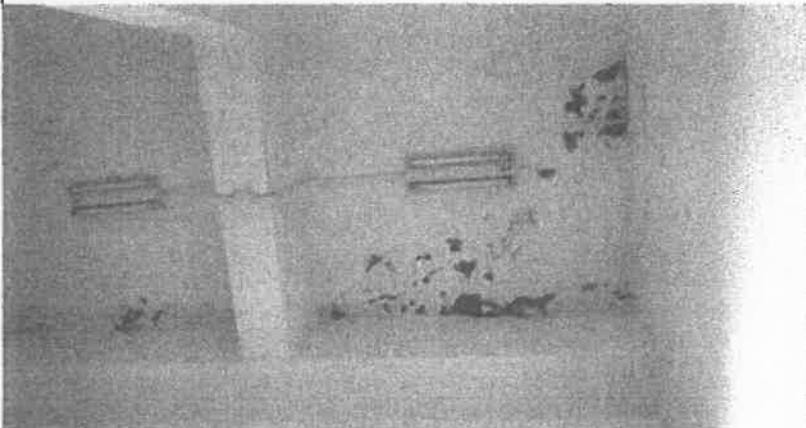
| 部位 | 番号 | 調査項目 | 調査結果 |
|---|---|---|---|
| | | | 写真-66 |

| 部位 | 番号 | 調査項目 | 調査結果 |
|---|---|---|---|
| | 4 (24) | 室内に面する部分の仕上げの劣化及び損傷の状況 | <input checked="" type="checkbox"/> 要是正<br><input type="checkbox"/> その他 |
| | | | 天井 漏水跡 |

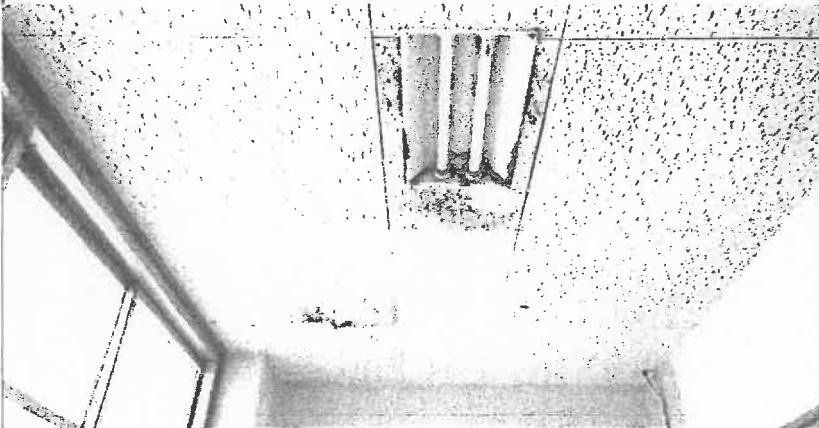
| 部位 | 番号 | 調査項目 | 調査結果 |
|---|---|---|---|
| | | 写真-69 | |

| 部位 | 番号 | 調査項目 | 調査結果 |
|---|---|---|---|
| | 4 (24) | 室内に面する部分の仕上げの劣化及び損傷の状況 | <input checked="" type="checkbox"/> 要是正<br><input type="checkbox"/> その他 |
| | | 天井 漏水跡 | |

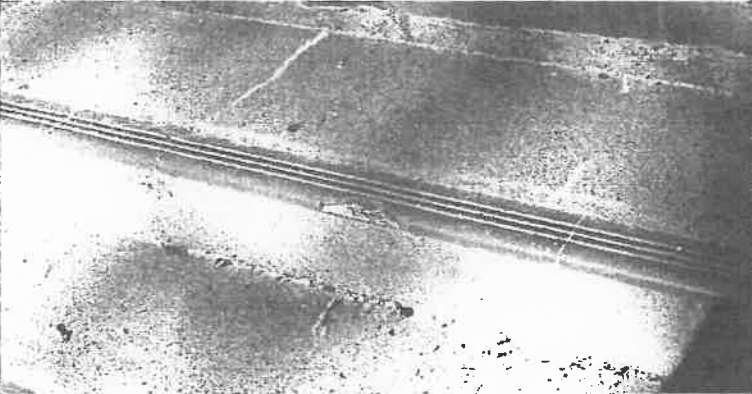
| 部位 | 番号 | 調査項目 | 調査結果 |
|---|---|---|---|
| | | 写真-1 | |

| 部位 | 番号 | 調査項目 | 調査結果 |
|---|---|---|---|
| | 1 (5) | 敷地内の通路の支障物の状況 | <input checked="" type="checkbox"/> 要是正<br><input type="checkbox"/> その他 |
| | | 段鼻 欠損 | |

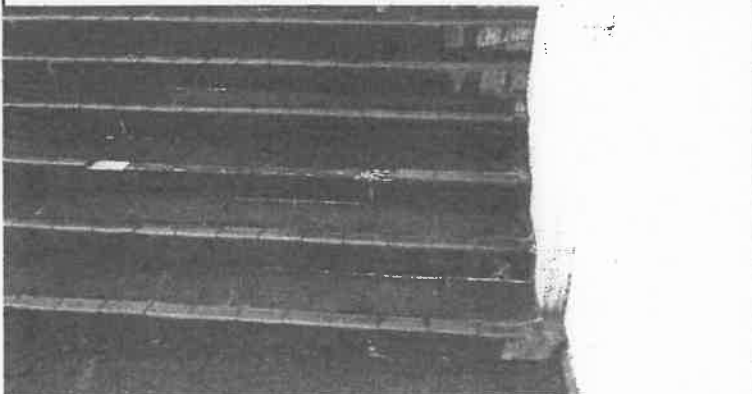
| 部位 | 番号 | 調査項目 | 調査結果 |
|---|---|---|---|
| | | 写真-3 | |

| 部位 | 番号 | 調査項目 | 調査結果 |
|---|---|---|---|
| | | 段鼻 欠損 | |

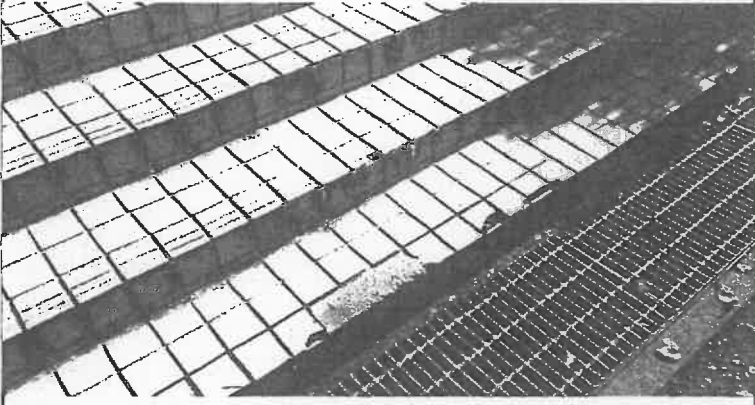
| 部位 | 番号 | 調査項目 | 調査結果 |
|---|---|---|---|
| | | | 特記事項<br>写真-4<br>タイル 欠損 |

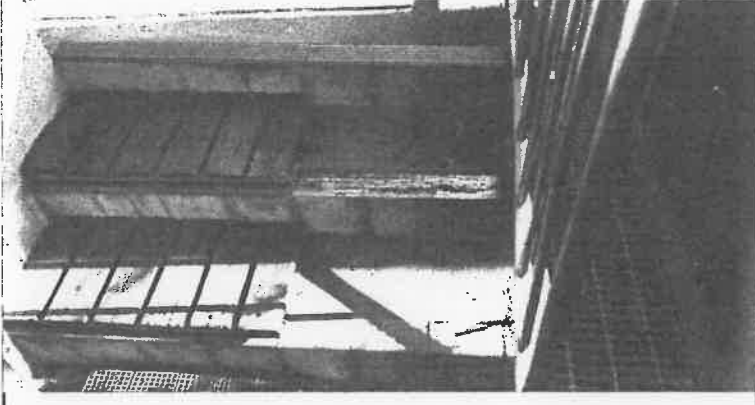
| 部位 | 番号 | 調査項目 | 調査結果 |
|---|---|---|---|
| | | | 特記事項<br>写真-5<br>段鼻 欠損 |

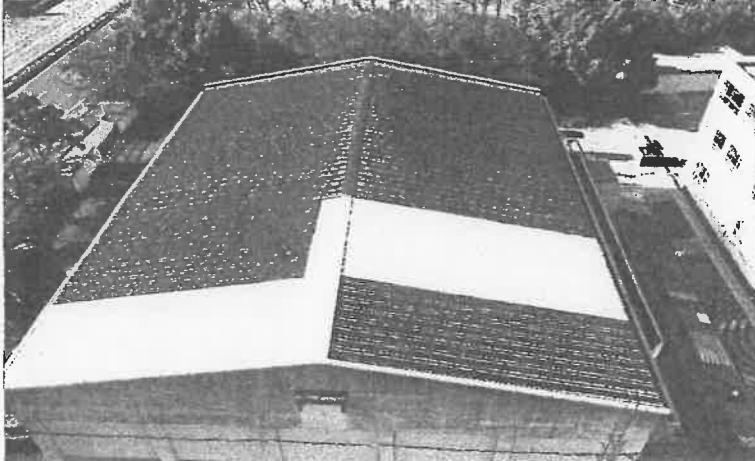
| 部位 | 番号 | 調査項目 | 調査結果 |
|---|---|---|---|
| | 3 (7) | 屋根の劣化及び損傷の状況 | <input checked="" type="checkbox"/> 要是正<br><input type="checkbox"/> その他 |
| | | | 特記事項<br>写真-6<br>屋根材 錆 |

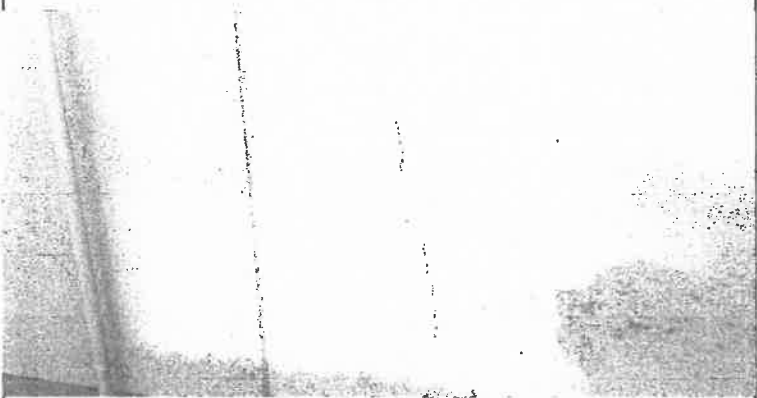
| 部位 | 番号 | 調査項目 | 調査結果 |
|---|---|---|---|
| | | 写真-7 | |

| 部位 | 番号 | 調査項目 | 調査結果 |
|---|---|---|---|
| | 2(10) | RC造及びSRC造の外壁躯体の劣化及び損傷の状況 | <input checked="" type="checkbox"/> 要是正<br><input type="checkbox"/> その他 |
| | | 外壁 クラック | |

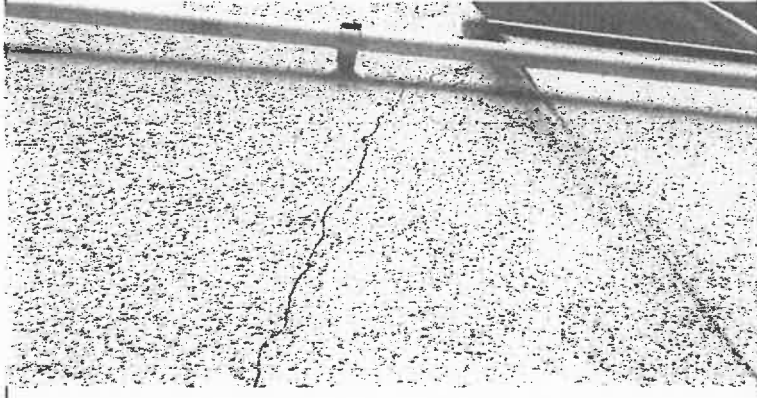
| 部位 | 番号 | 調査項目 | 調査結果 |
|---|---|---|---|
| | | 写真-9 | |

| 部位 | 番号 | 調査項目 | 調査結果 |
|---|---|---|---|
| | | 外壁 クラック | |

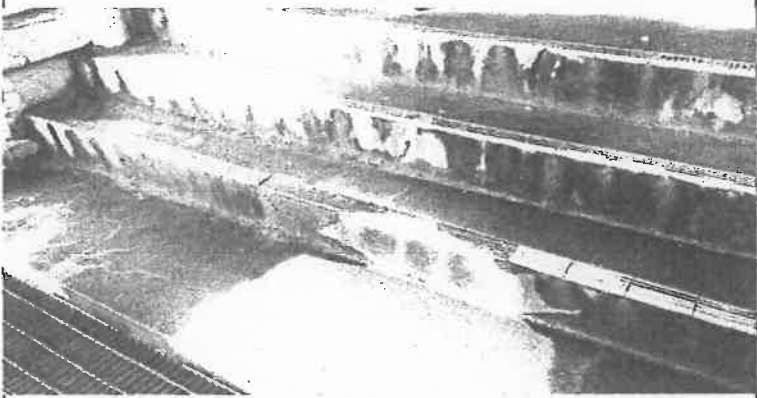
| 部位 | 番号 | 調査項目 | 調査結果 |
|---|---|---|---|
| | | 写真-10 | |

| 部位 | 番号 | 調査項目 | 調査結果 |
|---|---|---|---|
| | | 段鼻 欠損 | |

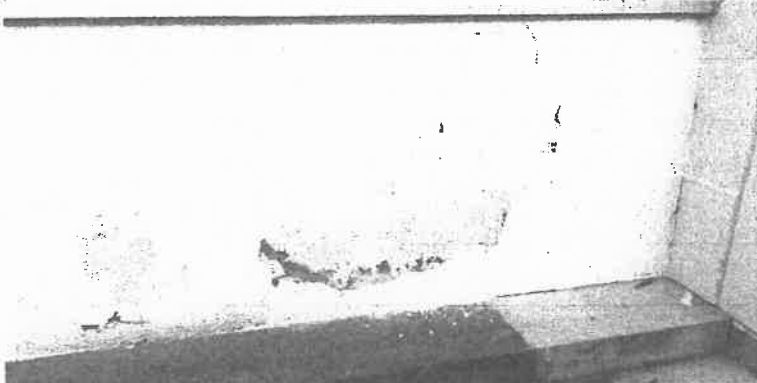
| 部位 | 番号 | 調査項目 | 調査結果 |
|---|---|---|---|
| | | 写真-11 | |

| 部位 | 番号 | 調査項目 | 調査結果 |
|---|---|---|---|
| | 2 (11) | タイル、石貼り等（乾式工法によるものを除く。）、珪藻土等の劣化及び損傷の状況 | <input checked="" type="checkbox"/> 要是正<br><input type="checkbox"/> その他 |
| | | 外壁 塗装剥離 | |

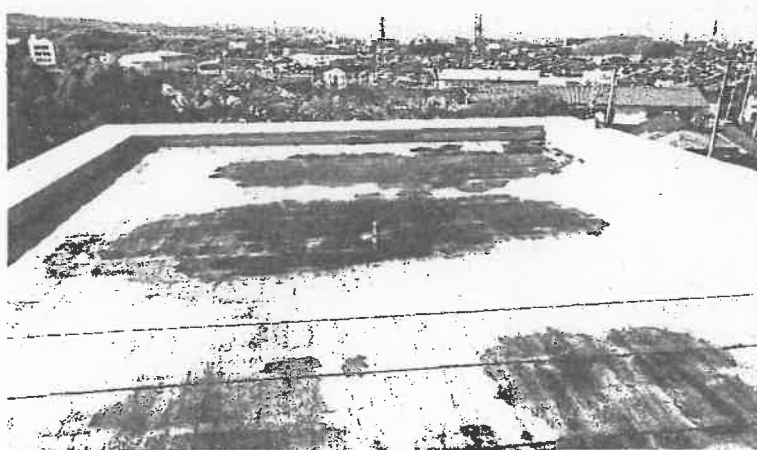
| 部位 | 番号 | 調査項目 | 調査結果 |
|---|---|---|---|
| | | 写真-12 | |

| 部位 | 番号 | 調査項目 | 調査結果 |
|---|---|---|---|
| | 3 (1) | 屋上面の劣化及び損傷の状況 | <input checked="" type="checkbox"/> 要是正<br><input type="checkbox"/> その他 |
| | | 防水シート ひび割れ | |

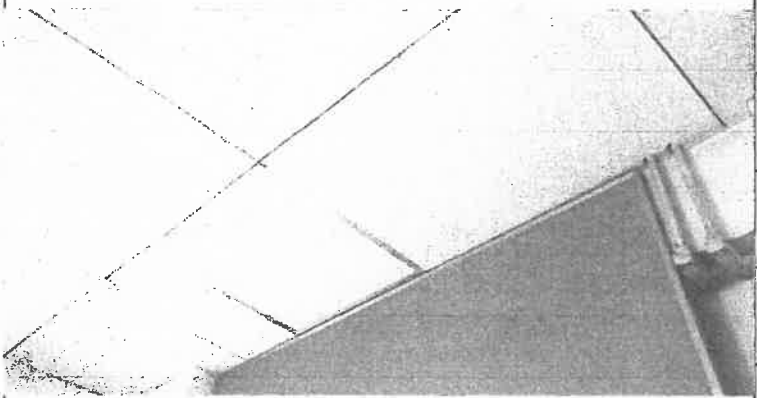
| 部位 | 番号 | 調査項目 | 調査結果 |
|---|---|---|---|
| | | 写真-16 | |

| 部位 | 番号 | 調査項目 | 調査結果 |
|---|---|---|---|
| | | 天井 漏水跡 | |

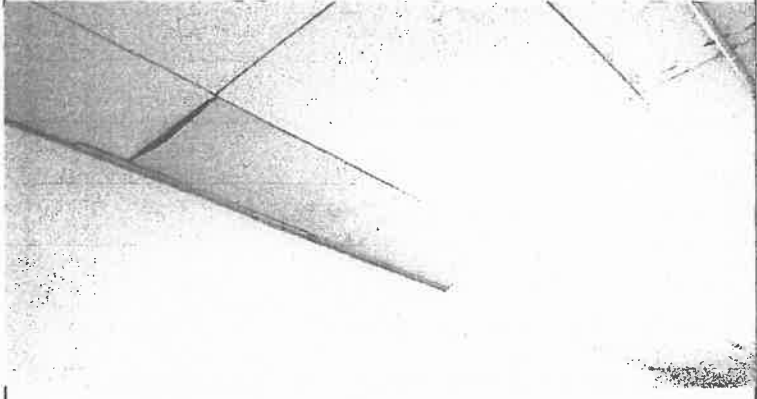
| 部位 | 番号 | 調査項目 | 調査結果 |
|---|---|---|---|
| | | 写真-17 | |

| 部位 | 番号 | 調査項目 | 調査結果 |
|---|---|---|---|
| | | 天井 ボード浮き、漏水跡 | |

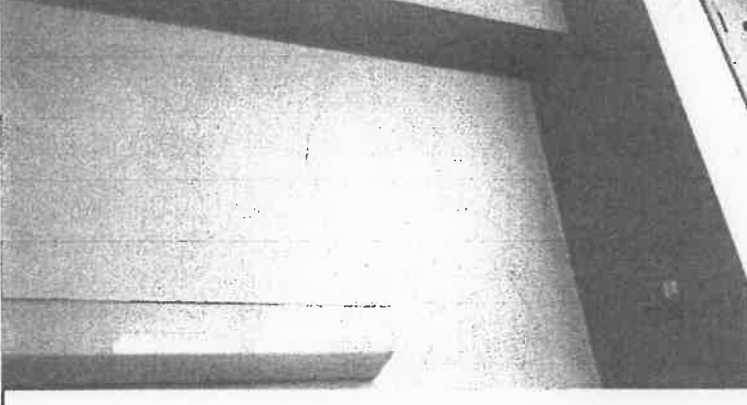
| 部位 | 番号 | 調査項目 | 調査結果 |
|---|---|---|---|
| | | | 写真-20 |

| 部位 | 番号 | 調査項目 | 調査結果 |
|---|---|---|---|
| | | | 壁 クラック |

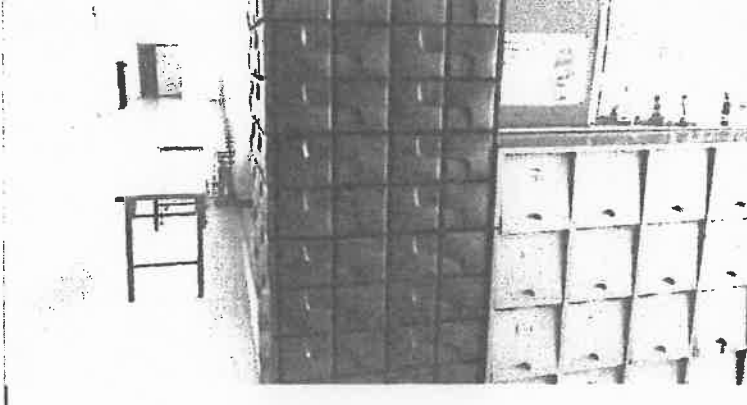
| 部位 | 番号 | 調査項目 | 調査結果 |
|---|---|---|---|
| | | | 写真-21 |

| 部位 | 番号 | 調査項目 | 調査結果 |
|---|---|---|---|
| | | | 壁 タイル浮き |

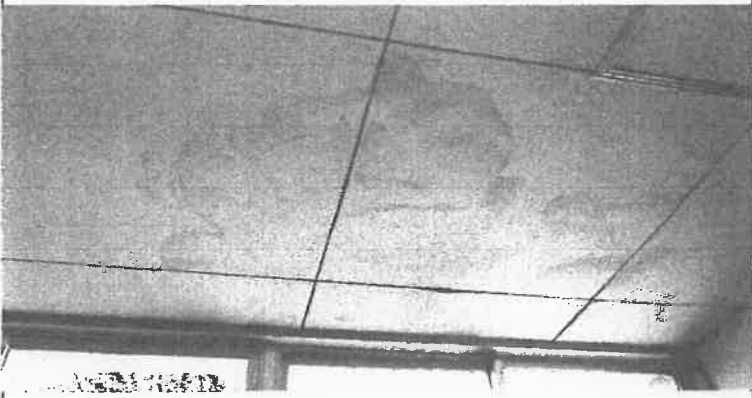
| 部位 | 番号 | 調査項目 | 調査結果 |
|---|---|---|---|
| | | 写真-22 | |

| 部位 | 番号 | 調査項目 | 調査結果 |
|---|---|---|---|
| | | 天井 漏水跡 | |

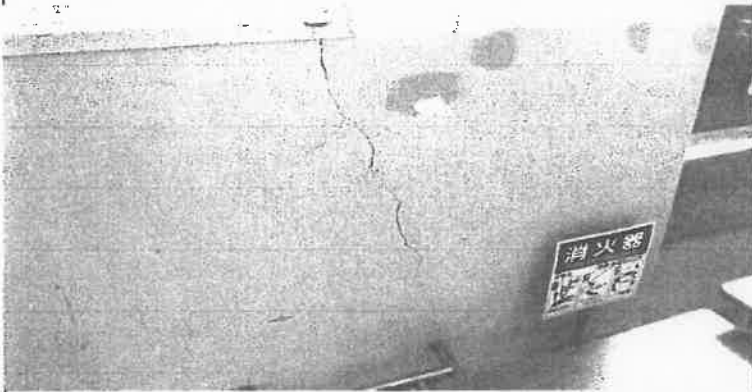
| 部位 | 番号 | 調査項目 | 調査結果 |
|---|---|---|---|
| | | 写真-23 | |

| 部位 | 番号 | 調査項目 | 調査結果 |
|---|---|---|---|
| | | 壁 クラック | |

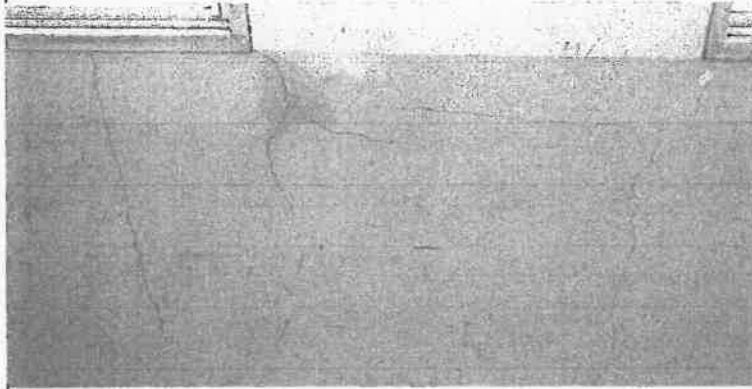
| 部位 | 番号 | 調査項目 | 調査結果 |
|---|---|---|---|
| | | 写真-24 | |

| 部位 | 番号 | 調査項目 | 調査結果 |
|---|---|---|---|
| | | 壁 クラック | |

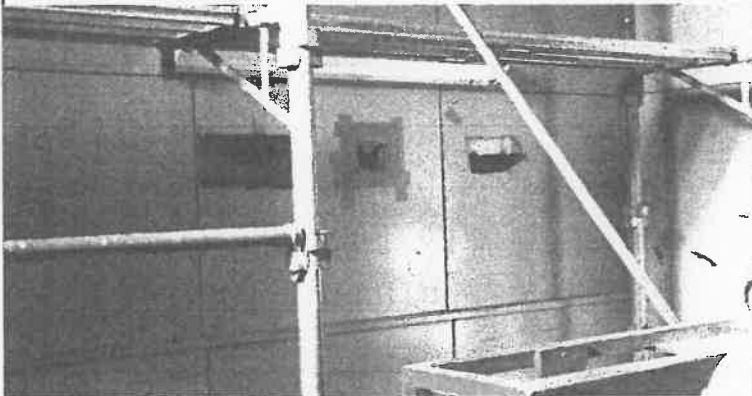
| 部位 | 番号 | 調査項目 | 調査結果 |
|---|---|---|---|
| | | 写真-29 | |

| 部位 | 番号 | 調査項目 | 調査結果 |
|---|---|---|---|
| | | 壁 破損 | |

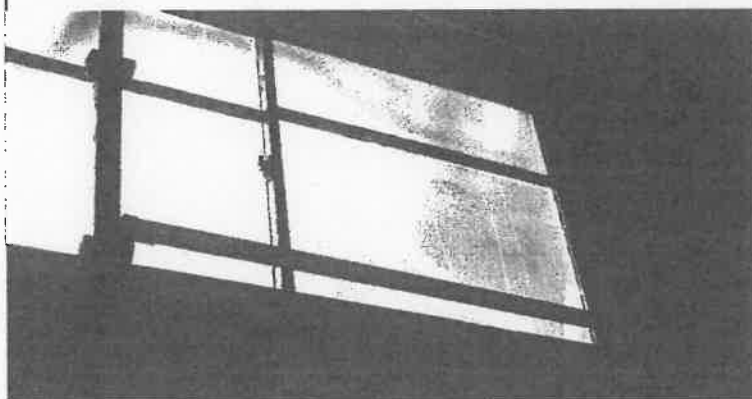
| 部位 | 番号 | 調査項目 | 調査結果 |
|---|---|---|---|
| | | 写真-30 | |

| 部位 | 番号 | 調査項目 | 調査結果 |
|---|---|---|---|
| | 2(15) | サッシ等の劣化及び損傷の状況 | <input checked="" type="checkbox"/> 要是正<br><input type="checkbox"/> その他 |
| | | 窓 ガラス割れ | |

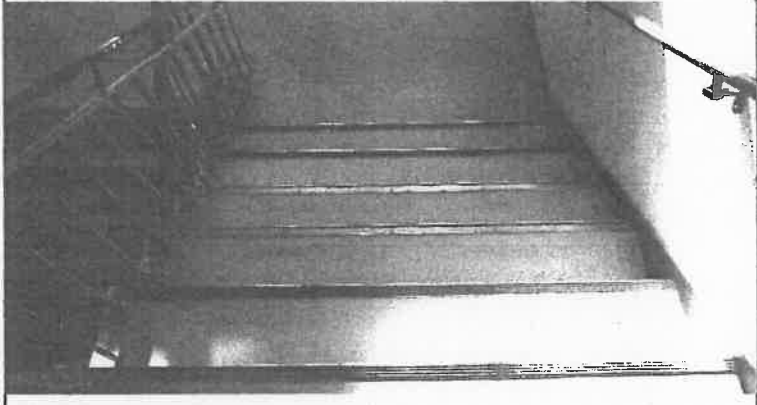
| 部位 | 番号 | 調査項目 | 調査結果 |
|---|---|---|---|
| | | 写真-32 | |

| 部位 | 番号 | 調査項目 | 調査結果 |
|---|---|---|---|
| | | 階段 ノンスリップ欠損 | |

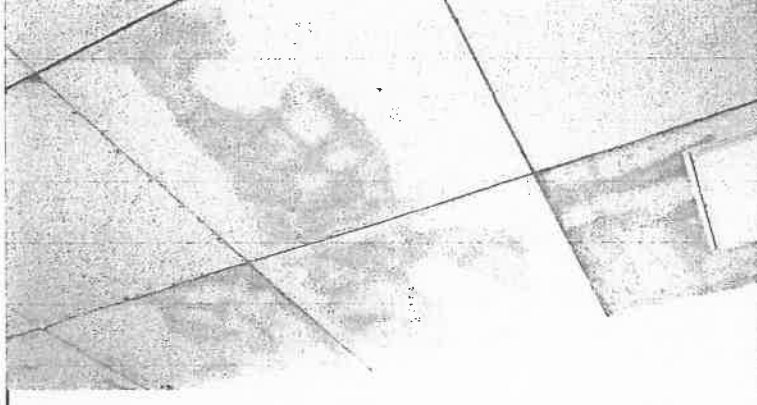
| 部位 | 番号 | 調査項目 | 調査結果 |
|---|---|---|---|
| | | 写真-33 | |

| 部位 | 番号 | 調査項目 | 調査結果 |
|---|---|---|---|
| | | 天井 漏水跡 | |

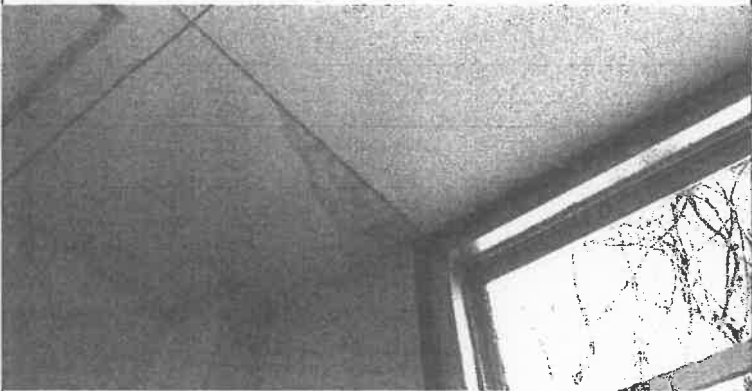
| 部位 | 番号 | 調査項目 | 調査結果 |
|---|---|---|---|
| | | 写真-34 | |

| 部位 | 番号 | 調査項目 | 調査結果 |
|---|---|---|---|
| | | 天井 漏水跡 | |

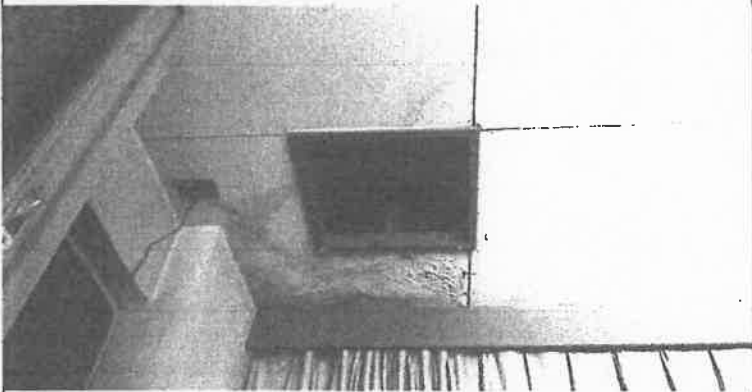
| 部位 | 番号 | 調査項目 | 調査結果 |
|---|---|---|---|
| | | 写真-35 | |

| 部位 | 番号 | 調査項目 | 調査結果 |
|---|---|---|---|
| | | 天井 点検口破損 | |

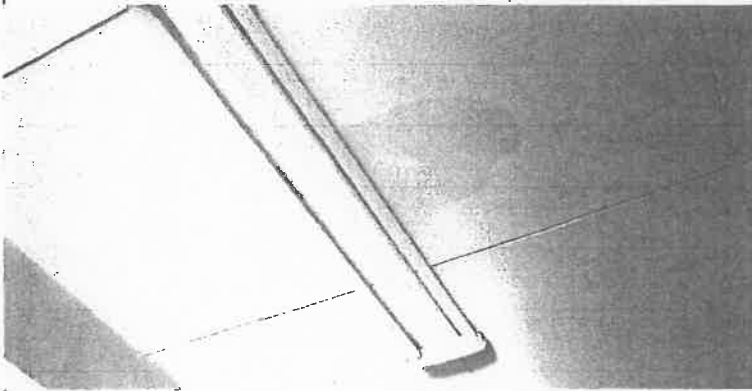
| 部位 | 番号 | 調査項目 | 調査結果 |
|---|---|---|---|
| | | 写真-36 | |

| 部位 | 番号 | 調査項目 | 調査結果 |
|---|---|---|---|
| | | 天井 漏水跡 | |

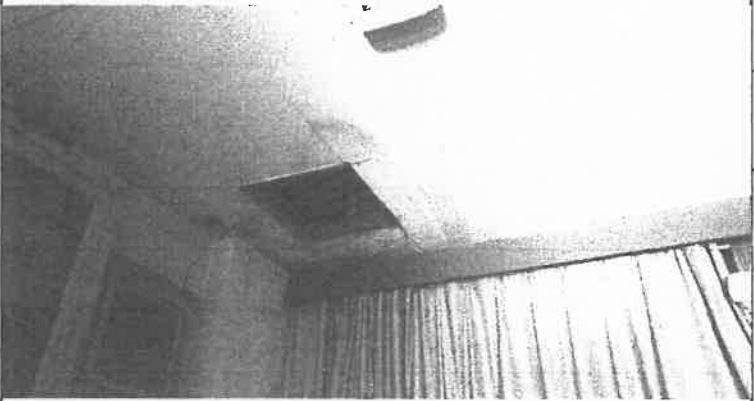
| 部位 | 番号 | 調査項目 | 調査結果 |
|---|---|---|---|
| | | 写真-37 | |

| 部位 | 番号 | 調査項目 | 調査結果 |
|---|---|---|---|
| | | 天井 漏水跡 | |

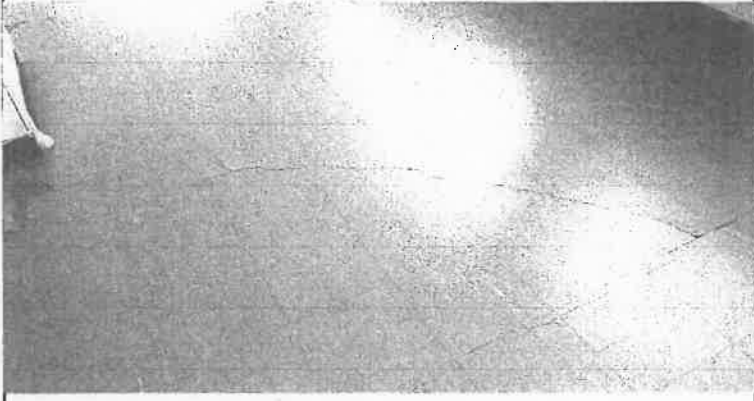
| 部位 | 番号 | 調査項目 | 調査結果 |
|---|---|---|---|
| | | 写真-39 | |

| 部位 | 番号 | 調査項目 | 調査結果 |
|---|---|---|---|
| | | 床 クラック | |

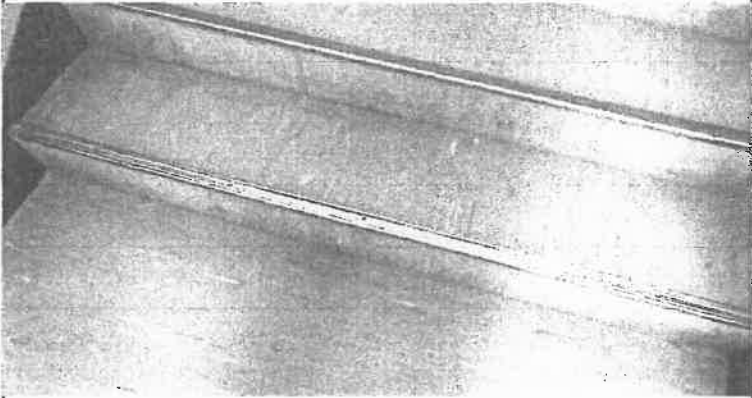
| 部位 | 番号 | 調査項目 | 調査結果 |
|---|---|---|---|
| | | 写真-40 | |

| 部位 | 番号 | 調査項目 | 調査結果 |
|---|---|---|---|
| | | 階段 ノンスリップ欠損 | |

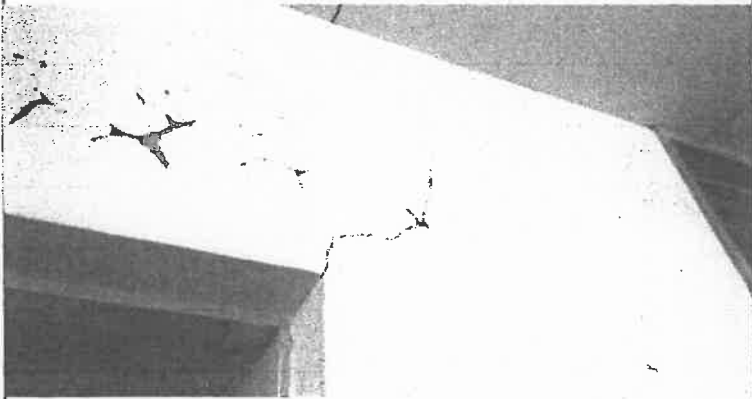
| 部位 | 番号 | 調査項目 | 調査結果 |
|---|---|---|---|
| | | 写真-41 | |

| 部位 | 番号 | 調査項目 | 調査結果 |
|---|---|---|---|
| | | 壁 クラック | |

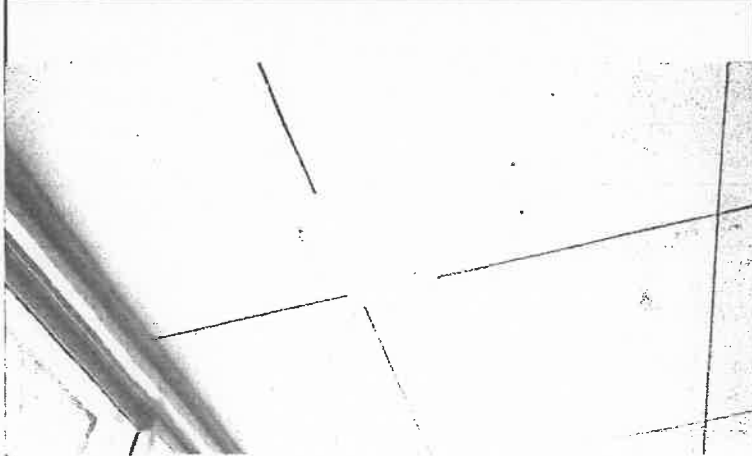
| 部位 | 番号 | 調査項目 | 調査結果 |
|---|---|---|---|
| | | 写真-42 | |

| 部位 | 番号 | 調査項目 | 調査結果 |
|---|---|---|---|
| | | 天井 ボード破損 | |

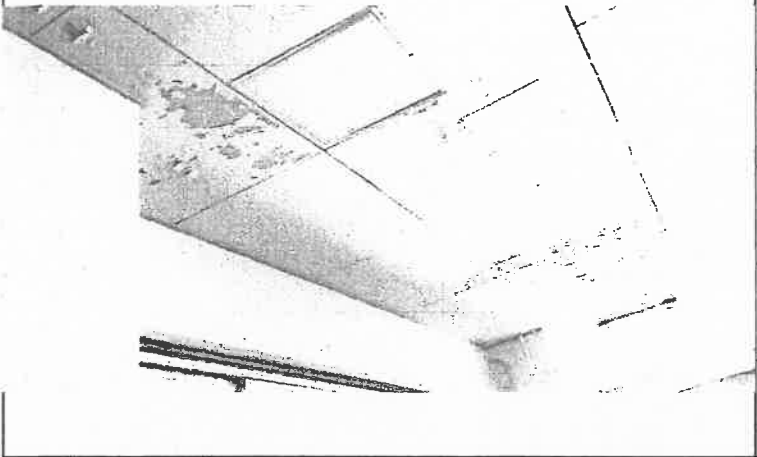
| 部位 | 番号 | 調査項目 | 調査結果 |
|---|---|---|---|
| | | 写真-46 | |

| 部位 | 番号 | 調査項目 | 調査結果 |
|---|---|---|---|
| | | 天井 塗装剥離 | |
