定期調査報告書(建築物)  
(第一面)

建築基準法第12条第1項の規定による定期調査の結果を報告します。  
なお、この報告書に記載の事項は、事実と相違ありません。

大阪府貝塚市長 酒井 了

| | ロ. 氏名 | 貝塚市教育委員会教育長 鈴木 司郎 |

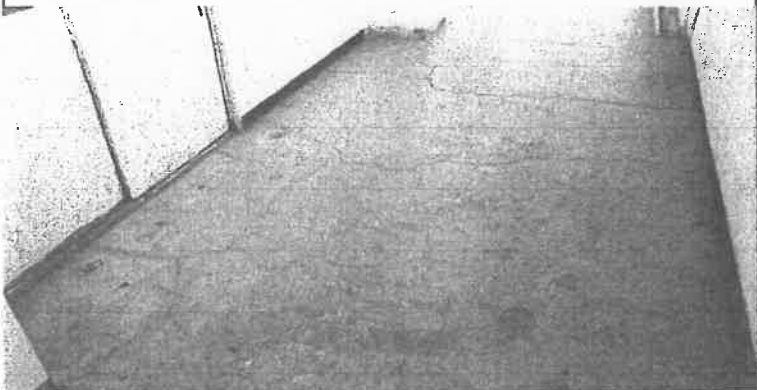
| 部位 | 番号 | 調査項目 | 調査結果 |
|---|---|---|---|
| | | 写真-47 | |

| 部位 | 番号 | 調査項目 | 調査結果 |
|---|---|---|---|
| | 4 (19) | RC造及びSRC造の床躯体の劣化及び損傷の状況 | <input checked="" type="checkbox"/> 要是正<br><input type="checkbox"/> その他 |
| | | 床 クラック | |

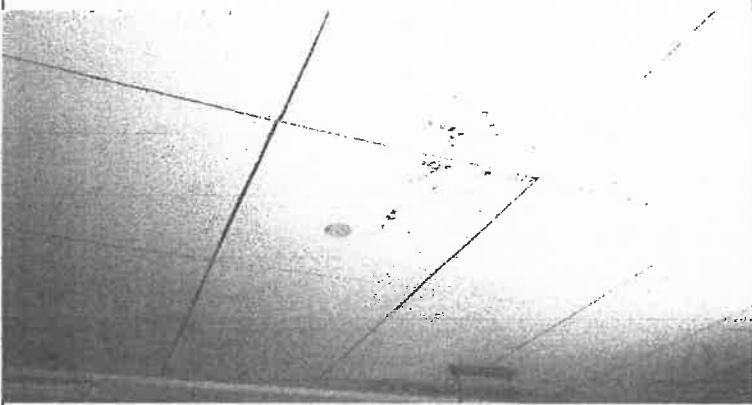
| 部位 | 番号 | 調査項目 | 調査結果 |
|---|---|---|---|
| | | 写真-49 | |

| 部位 | 番号 | 調査項目 | 調査結果 |
|---|---|---|---|
| | 4 (24) | 室内に面する部分の仕上げの劣化及び損傷の状況 | <input checked="" type="checkbox"/> 要是正<br><input type="checkbox"/> その他 |
| | | 天井 漏水跡 | |

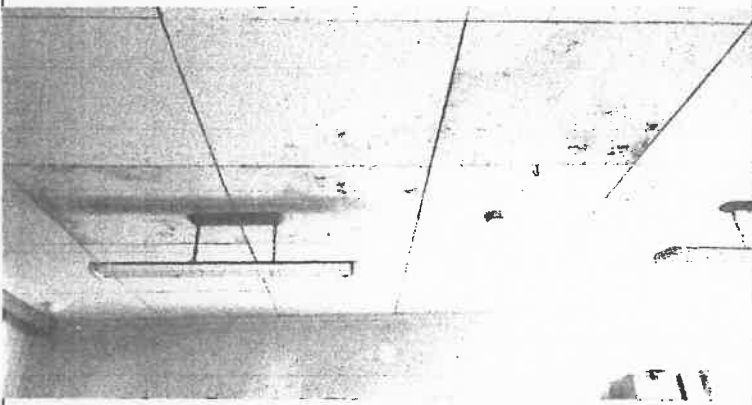
| 部位 | 番号 | 調査項目 | 調査結果 |
|---|---|---|---|
| | | 写真-50 | |

| 部位 | 番号 | 調査項目 | 調査結果 |
|---|---|---|---|
| | 4 (24) | 室内に面する部分の仕上げの劣化及び損傷の状況 | <input checked="" type="checkbox"/> 要是正<br><input type="checkbox"/> その他 |
| | | 天井 漏水跡 | |

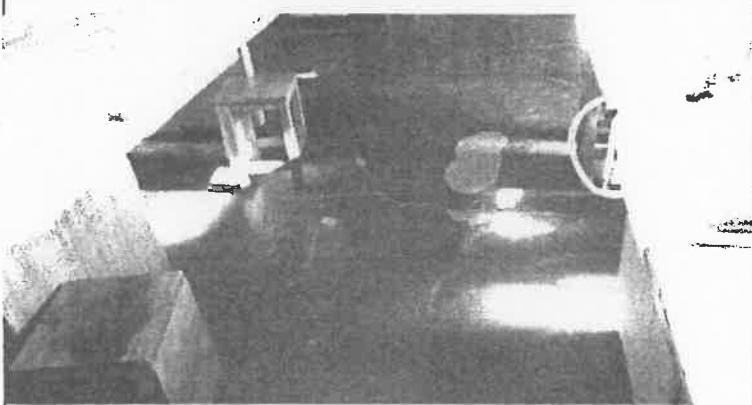
| 部位 | 番号 | 調査項目 | 調査結果 |
|---|---|---|---|
| | | 写真-51 | |

| 部位 | 番号 | 調査項目 | 調査結果 |
|---|---|---|---|
| | 4 (19) | RC造及びSRC造の床躯体の劣化及び損傷の状況 | <input checked="" type="checkbox"/> 要是正<br><input type="checkbox"/> その他 |
| | | 床 クラック | |

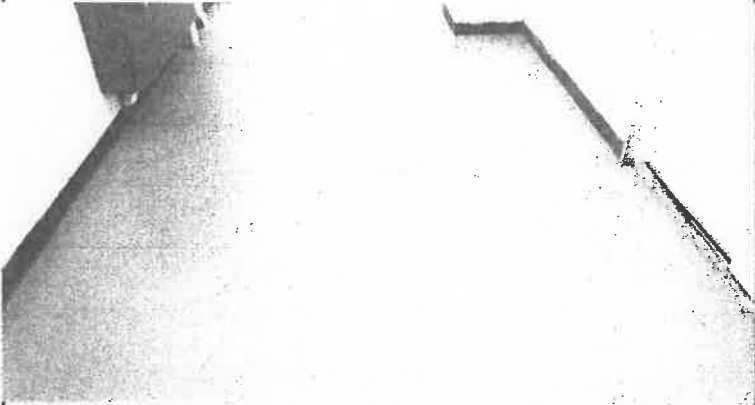
| 部位 | 番号 | 調査項目 | 調査結果 |
|---|---|---|---|
| | | 写真-52 | |

| 部位 | 番号 | 調査項目 | 調査結果 |
|---|---|---|---|
| | 4(19) | RC造及びSRC造の床躯体の劣化及び損傷の状況 | <input checked="" type="checkbox"/> 要是正<br><input type="checkbox"/> その他 |
| | | 天井 漏水跡 | |
| | | 床クラック | |

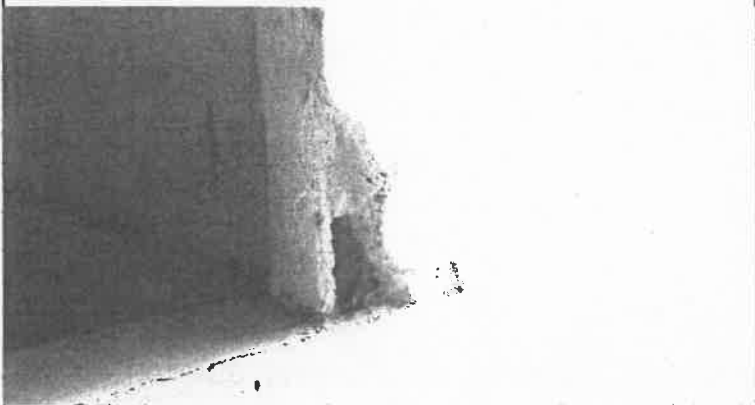
| 部位 | 番号 | 調査項目 | 調査結果 |
|---|---|---|---|
| | | 写真-53 | |

| 部位 | 番号 | 調査項目 | 調査結果 |
|---|---|---|---|
| | 4(16) | 室内に面する部分の仕上の維持保全の状況 | <input checked="" type="checkbox"/> 要是正<br><input type="checkbox"/> その他 |
| | | 壁材 欠損 | |

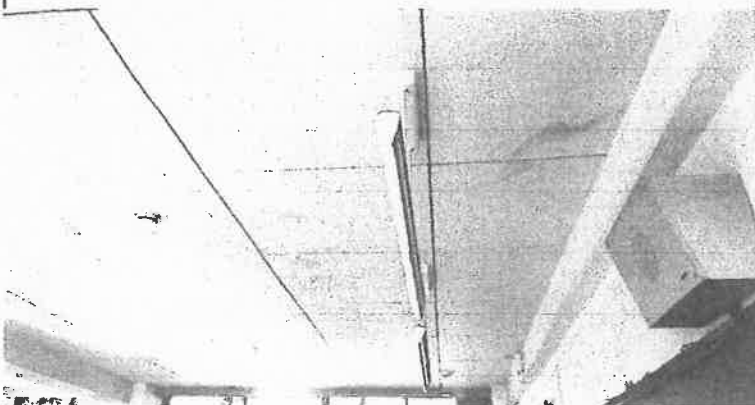
| 部位 | 番号 | 調査項目 | 調査結果 |
|---|---|---|---|
| | | 写真-54 | |

| 部位 | 番号 | 調査項目 | 調査結果 |
|---|---|---|---|
| | 4(24) | 室内に面する部分の仕上の劣化及び損傷の状況 | <input checked="" type="checkbox"/> 要是正<br><input type="checkbox"/> その他 |
| | | 天井 漏水跡 | |

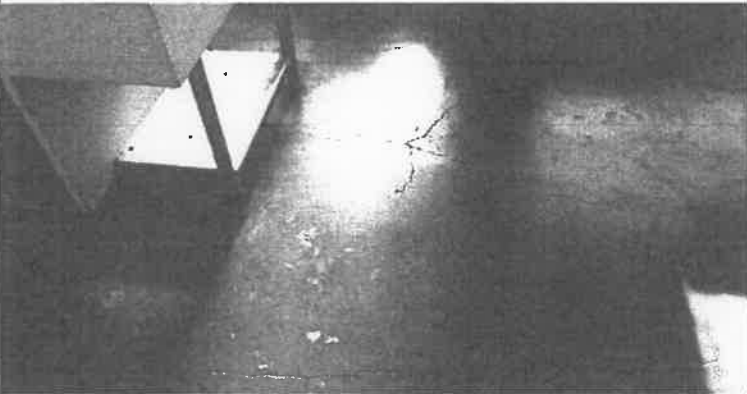
| 部位 | 番号 | 調査項目 | 調査結果 |
|---|---|---|---|
| | | 写真-56 | |

| 部位 | 番号 | 調査項目 | 調査結果 |
|---|---|---|---|
| | 4(19) | RC造及びSRC造の床躯体の劣化及び損傷の状況 | <input checked="" type="checkbox"/> 要是正<br><input type="checkbox"/> その他 |
| | | 床 クラック | |

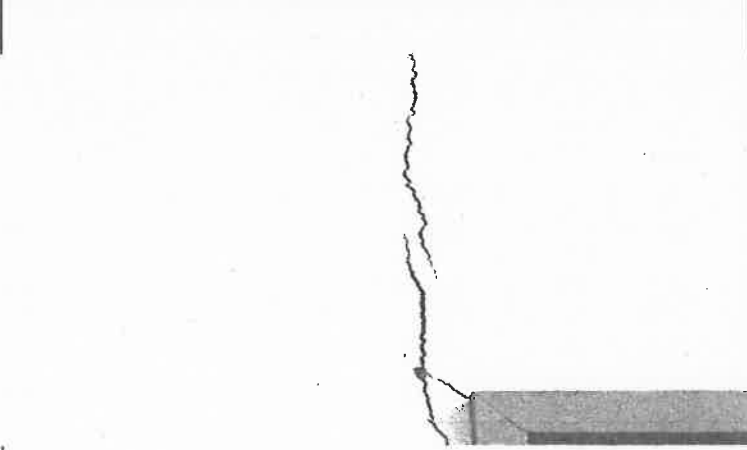
| 部位 | 番号 | 調査項目 | 調査結果 |
|---|---|---|---|
| | | 写真-57 | |

| 部位 | 番号 | 調査項目 | 調査結果 |
|---|---|---|---|
| | 4(10) | RC造及びSRC造の壁の室内に面する部分の躯体の劣化及び損傷の状況 | <input checked="" type="checkbox"/> 要是正<br><input type="checkbox"/> その他 |
| | | 壁 クラック | |

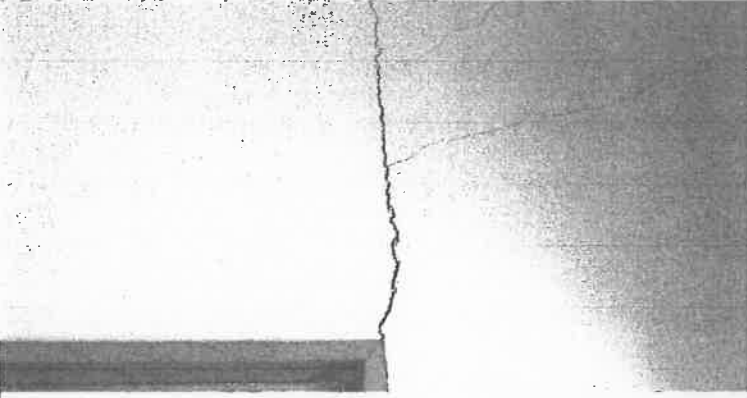
| 部位 | 番号 | 調査項目 | 調査結果 |
|---|---|---|---|
| | | 写真-58 | |

| 部位 | 番号 | 調査項目 | 調査結果 |
|---|---|---|---|
| | 4(10) | RC造及びSRC造の壁の室内に面する部分の躯体の劣化及び損傷の状況 | <input checked="" type="checkbox"/> 要是正<br><input type="checkbox"/> その他 |
| | | 壁 クラック | |

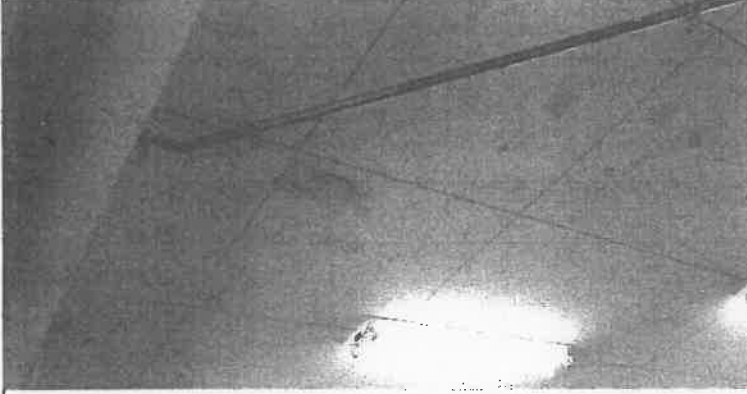
| 部位 | 番号 | 調査項目 | 調査結果 |
|---|---|---|---|
| | | 写真-60 | |

| 部位 | 番号 | 調査項目 | 調査結果 |
|---|---|---|---|
| | 4(24) | 室内に面する部分の仕上げの劣化及び損傷の状況 | <input checked="" type="checkbox"/> 要是正<br><input type="checkbox"/> その他 |
| | | 天井 ボード破損 | |

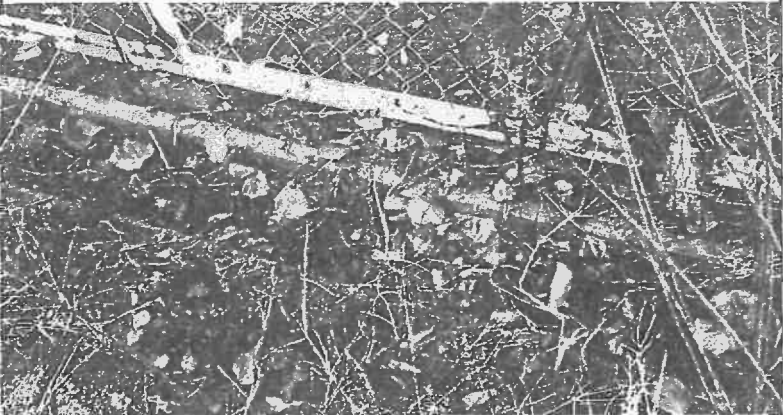
| 部位 | 番号 | 調査項目 | 調査結果 |
|---|---|---|---|
| | | 写真-1 | |

| 部位 | 番号 | 調査項目 | 調査結果 |
|---|---|---|---|
| | 1(2) | 敷地内の排水の状況 | <input checked="" type="checkbox"/> 要是正<br><input type="checkbox"/> その他 |
| | | U字溝 泥堆積 | |

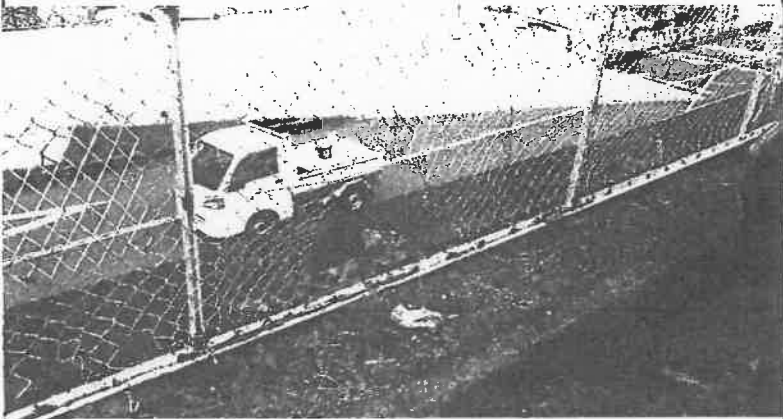
| 部位 | 番号 | 調査項目 | 調査結果 |
|---|---|---|---|
| | | 写真-2 | |

| 部位 | 番号 | 調査項目 | 調査結果 |
|---|---|---|---|
| | | ネットフェンス 破損 | |

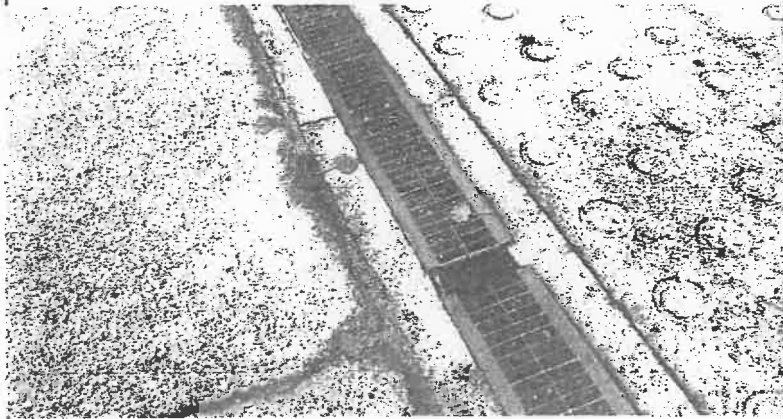
| 部位 | 番号 | 調査項目 | 調査結果 |
|---|---|---|---|
| | | 写真-3 | |

| 部位 | 番号 | 調査項目 | 調査結果 |
|---|---|---|---|
| | 1(2) | 敷地内の排水の状況 | <input checked="" type="checkbox"/> 要是正<br><input type="checkbox"/> その他 |
| | | U字溝 泥堆積 | |

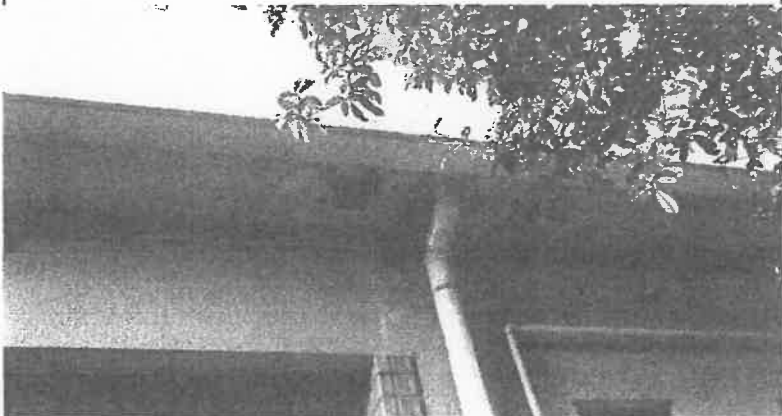
| 部位 | 番号 | 調査項目 | 調査結果 |
|---|---|---|---|
| | | 写真-7 | |

| 部位 | 番号 | 調査項目 | 調査結果 |
|---|---|---|---|
| | 2(10) | RC造及びSRC造の外壁躯体の劣化及び損傷の状況 | <input checked="" type="checkbox"/> 要是正<br><input type="checkbox"/> その他 |
| | | 軒裏 露筋、漏水跡 | |

| 番号 | 調査項目等 | 指摘の具体的内容等 | 改善策の具体的内容等 | 改善(予定)年月 |
|---|---|---|---|---|
| 2(10) | RC造及びSRC造の外壁躯体の劣化及び損傷の状況 | 軒裏：露筋、欠損<br>外壁：クラック | Vカットの上、樹脂モルタル等による補修 | 未定 |

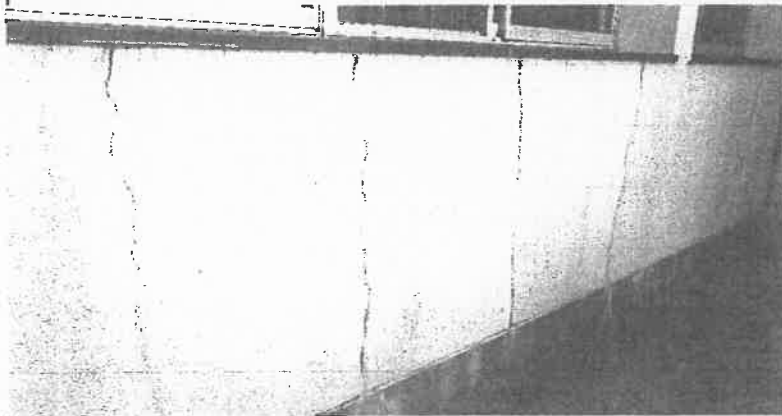
| 部位 | 番号 | 調査項目 | 調査結果 |
|---|---|---|---|
| | | 写真-9 | |

| 部位 | 番号 | 調査項目 | 調査結果 |
|---|---|---|---|
| | 2(10) | RC造及びSRC造の外壁躯体の劣化及び損傷の状況 | <input checked="" type="checkbox"/> 要是正<br><input type="checkbox"/> その他 |
| | | 外壁 クラック | |

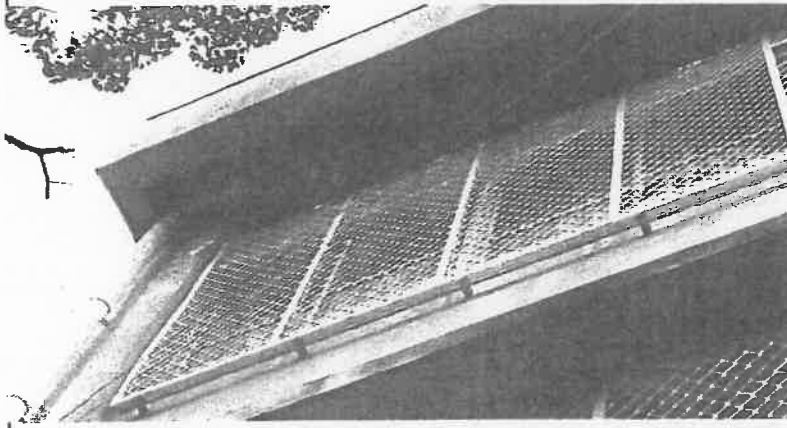
| 部位 | 番号 | 調査項目 | 調査結果 |
|---|---|---|---|
| | | | 写真-12 |

| 部位 | 番号 | 調査項目 | 調査結果 |
|---|---|---|---|
| | 2(11) | タイル、石貼り等（乾式工法によるものを除く。）、珪藻土等の劣化及び損傷の状況 | <input checked="" type="checkbox"/> 要是正<br><input type="checkbox"/> その他 |
| | | | 軒裏 塗装剥離 |

| 番号 | 調査項目等 | 指摘の具体的内容等 | 改善策の具体的内容等 | 改善(予定)年月 |
|---|---|---|---|---|
| 2(11) | タイル、石貼り等(乾式工法によるものを除く。)、モルタル等の劣化及び損傷の状況 | 外壁：浮き、塗装剝離<br>軒裏：塗装剝離、漏水跡 | 補修、再塗装 | 未定 |

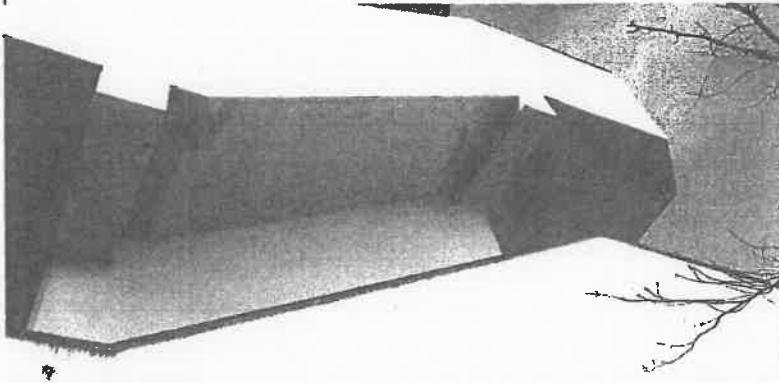
| 部位 | 番号 | 調査項目 | 調査結果 |
|---|---|---|---|
| | | 写真-14 | |

| 部位 | 番号 | 調査項目 | 調査結果 |
|---|---|---|---|
| | 5(15) | 階段各部の劣化及び損傷の状況 | <input checked="" type="checkbox"/> 要是正<br><input type="checkbox"/> その他 |
| | | 外階段 モルタル欠損、塗装剥離 | |

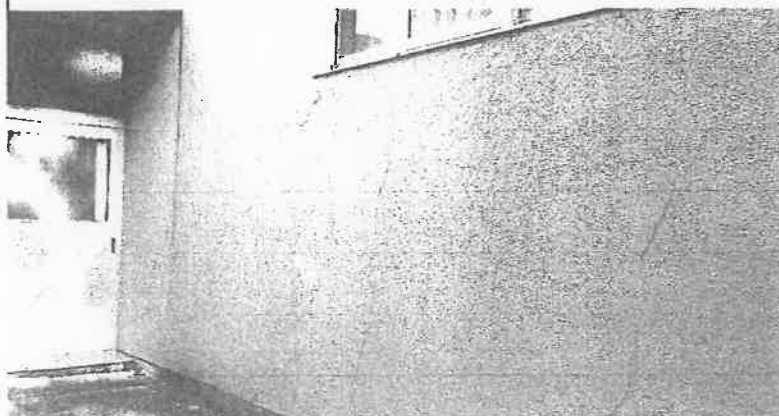
| 部位 | 番号 | 調査項目 | 調査結果 |
|---|---|---|---|
| | | 写真-15 | |

| 部位 | 番号 | 調査項目 | 調査結果 |
|---|---|---|---|
| | 2(10) | RC造及びSRC造の外壁躯体の劣化及び損傷の状況 | <input checked="" type="checkbox"/> 要是正<br><input type="checkbox"/> その他 |
| | | 外壁 クラック | |

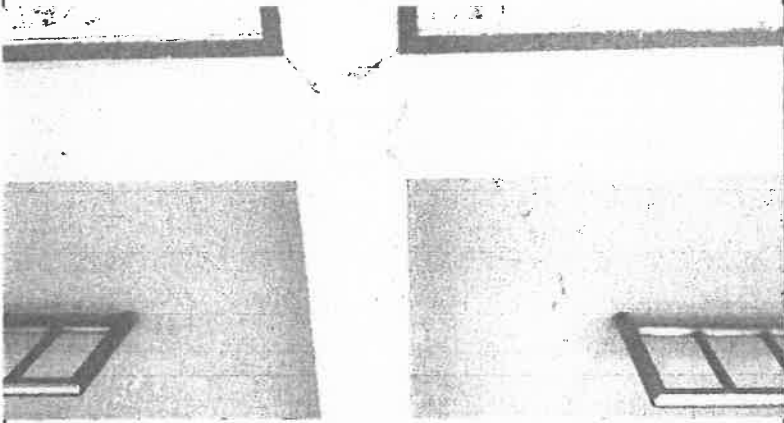
| 部位 | 番号 | 調査項目 | 調査結果 |
|---|---|---|---|
| | | 写真-16 | |

| 部位 | 番号 | 調査項目 | 調査結果 |
|---|---|---|---|
| | 4(10) | RC造及びSRC造の壁の室内に面する部分の躯体の劣化及び損傷の状況 | <input checked="" type="checkbox"/> 要是正<br><input type="checkbox"/> その他 |
| | | 壁 クラック<br>4(16)漏水跡 | |

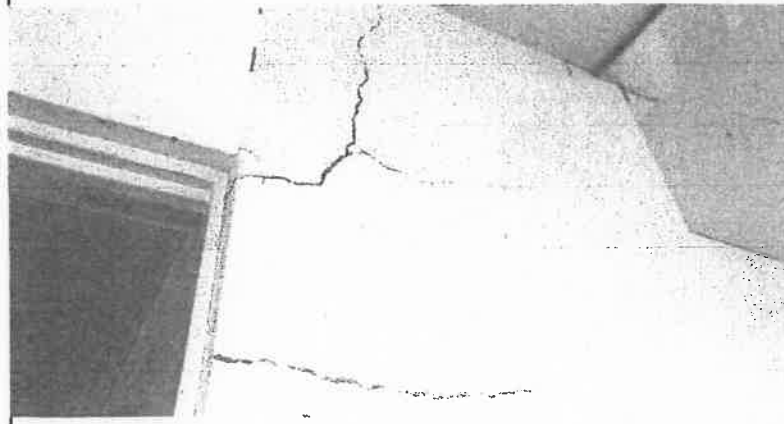
| 部位 | 番号 | 調査項目 | 調査結果 |
|---|---|---|---|
| | | 写真-18 | |

| 部位 | 番号 | 調査項目 | 調査結果 |
|---|---|---|---|
| | 4(10) | RC造及びSRC造の壁の室内に面する部分の躯体の劣化及び損傷の状況 | <input checked="" type="checkbox"/> 要是正<br><input type="checkbox"/> その他 |
| | | 壁 クラック | |

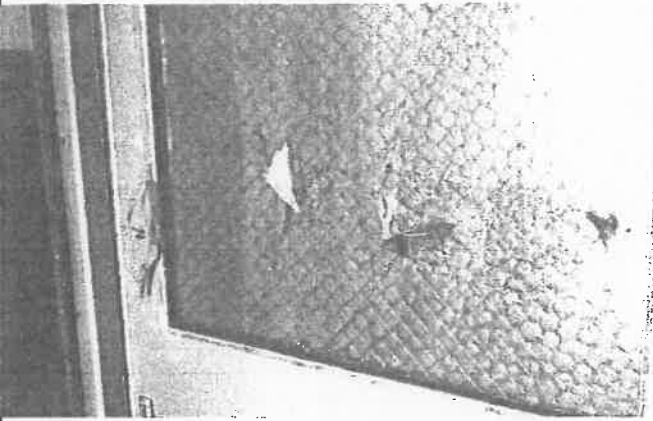
| 部位 | 番号 | 調査項目 | 調査結果 |
|---|---|---|---|
| | | 写真-19 | |

| 部位 | 番号 | 調査項目 | 調査結果 |
|---|---|---|---|
| | 2(15) | サッシ等の劣化及び損傷の状況 | <input checked="" type="checkbox"/> 要是正<br><input type="checkbox"/> その他 |
| | | 扉 ガラス割れ | |

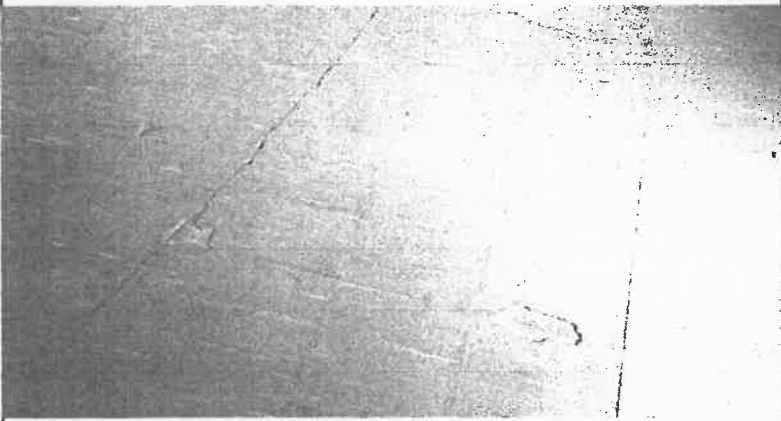
| 部位 | 番号 | 調査項目 | 調査結果 |
|---|---|---|---|
| | | 写真-20 | |

| 部位 | 番号 | 調査項目 | 調査結果 |
|---|---|---|---|
| | 4(19) | 室内に面する部分の仕上の劣化及び損傷の状況 | <input checked="" type="checkbox"/> 要是正<br><input type="checkbox"/> その他 |
| | | 床 クラック | |

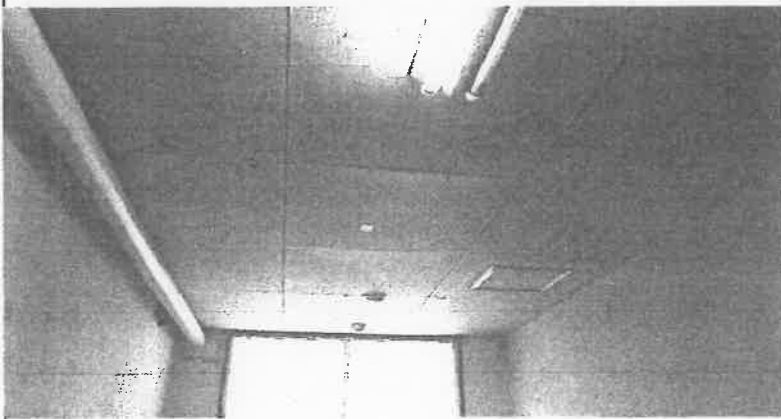
| 部位 | 番号 | 調査項目 | 調査結果 |
|---|---|---|---|
| | | 写真-21 | |

| 部位 | 番号 | 調査項目 | 調査結果 |
|---|---|---|---|
| | 4(24) | 室内に面する部分の仕上の劣化及び損傷の状況 | <input checked="" type="checkbox"/> 要是正<br><input type="checkbox"/> その他 |
| | | 天井ボード 浮き | |

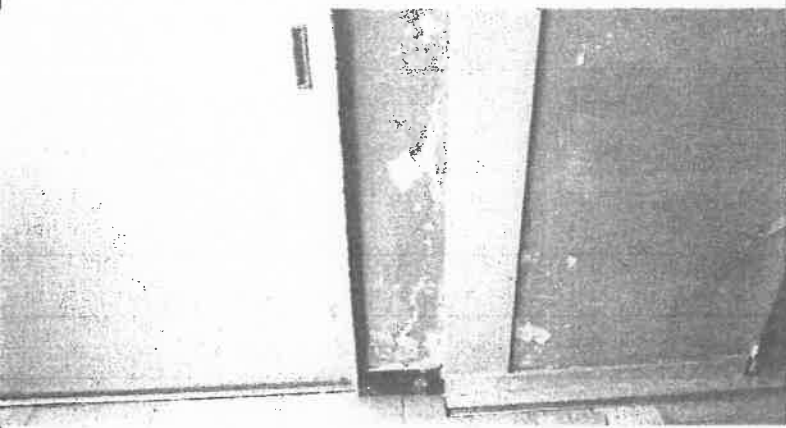
| 部位 | 番号 | 調査項目 | 調査結果 |
|---|---|---|---|
| | | 写真-22 | |

| 部位 | 番号 | 調査項目 | 調査結果 |
|---|---|---|---|
| | 4(10) | RC造及びSRC造の壁の室内に面する部分の躯体の劣化及び損傷の状況 | <input checked="" type="checkbox"/> 要是正<br><input type="checkbox"/> その他 |
| | | 壁 クラック<br>4(16)漏水跡 | |

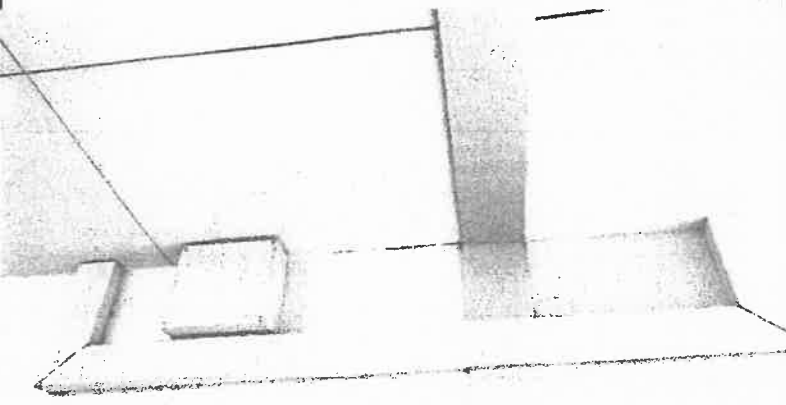
| 部位 | 番号 | 調査項目 | 調査結果 |
|---|---|---|---|
| | | 写真-23 | |

| 部位 | 番号 | 調査項目 | 調査結果 |
|---|---|---|---|
| | 4(24) | 室内に面する部分の仕上げの劣化及び損傷の状況 | <input checked="" type="checkbox"/> 要是正<br><input type="checkbox"/> その他 |
| | | 天井 漏水跡 | |

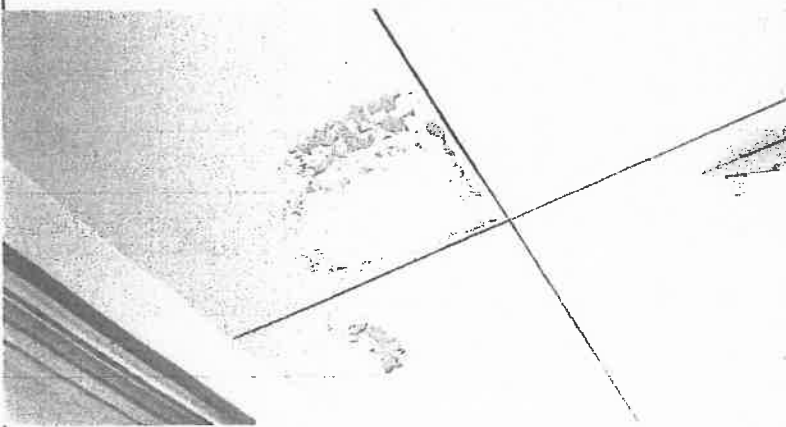
| 部位 | 番号 | 調査項目 | 調査結果 |
|---|---|---|---|
| | | 写真-24 | |

| 部位 | 番号 | 調査項目 | 調査結果 |
|---|---|---|---|
| | 4(24) | 室内に面する部分の仕上げの劣化及び損傷の状況 | <input checked="" type="checkbox"/> 要是正<br><input type="checkbox"/> その他 |
| | | 天井 漏水跡、塗装剥離 | |

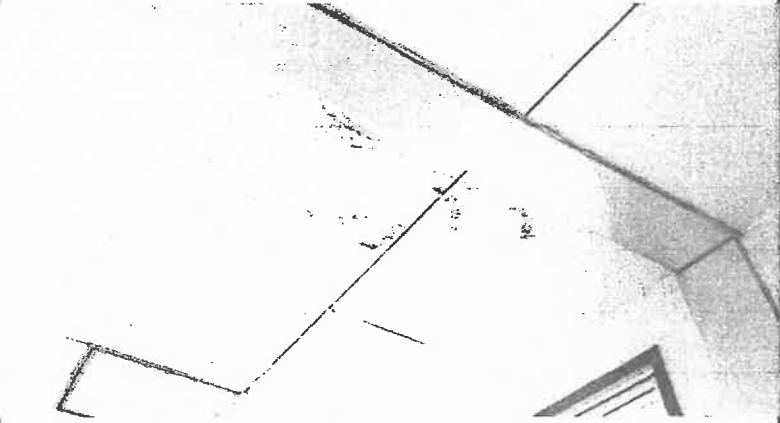
| 部位 | 番号 | 調査項目 | 調査結果 |
|---|---|---|---|
| | | 写真-25 | |

| 部位 | 番号 | 調査項目 | 調査結果 |
|---|---|---|---|
| | 4(24) | 室内に面する部分の仕上げの劣化及び損傷の状況 | <input checked="" type="checkbox"/> 要是正<br><input type="checkbox"/> その他 |
| | | 天井ボード 塗装剥離 | |

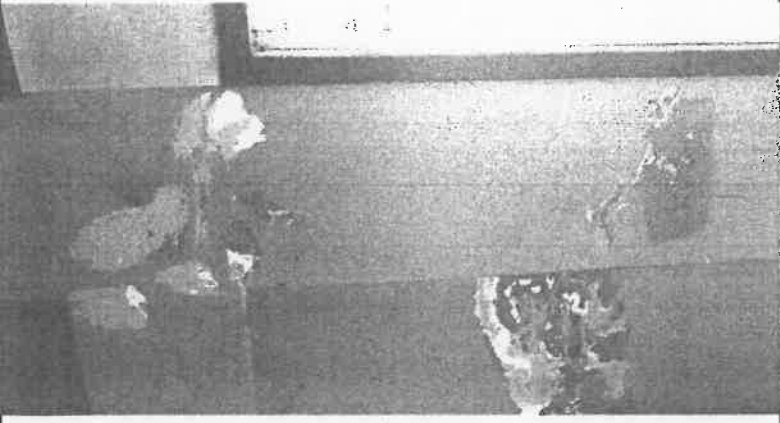
| 部位 | 番号 | 調査項目 | 調査結果 |
|---|---|---|---|
| | | 写真-26 | |

| 部位 | 番号 | 調査項目 | 調査結果 |
|---|---|---|---|
| | 4(10) | RC造及びSRC造の壁の室内に面する部分の躯体の劣化及び損傷の状況 | <input checked="" type="checkbox"/> 要是正<br><input type="checkbox"/> その他 |
| | | 壁 クラック<br>4(16)漏水跡 | |

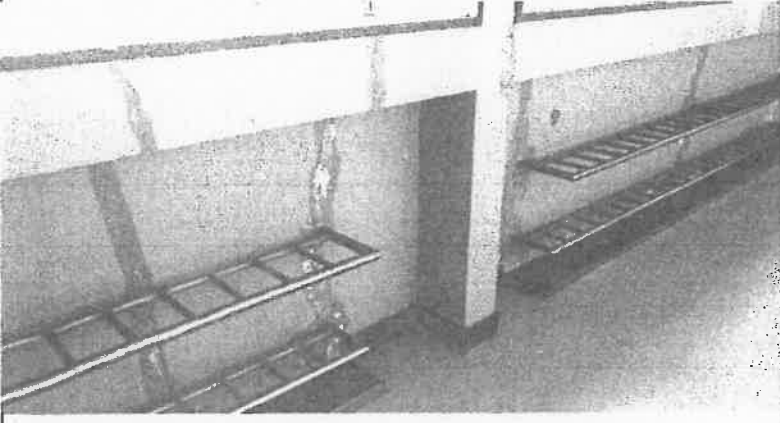
| 部位 | 番号 | 調査項目 | 調査結果 |
|---|---|---|---|
| | | 写真-27 | |

| 部位 | 番号 | 調査項目 | 調査結果 |
|---|---|---|---|
| | | 壁 クラック<br>4(16)漏水跡 | |

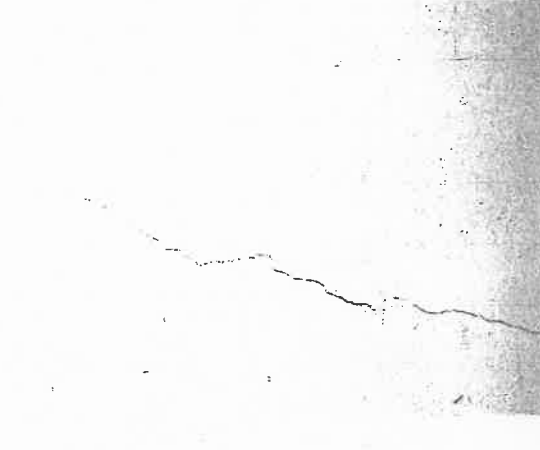
| 部位 | 番号 | 調査項目 | 調査結果 |
|---|---|---|---|
| | | | 写真-29 |

| 部位 | 番号 | 調査項目 | 調査結果 |
|---|---|---|---|
| | | | 床 クラック |

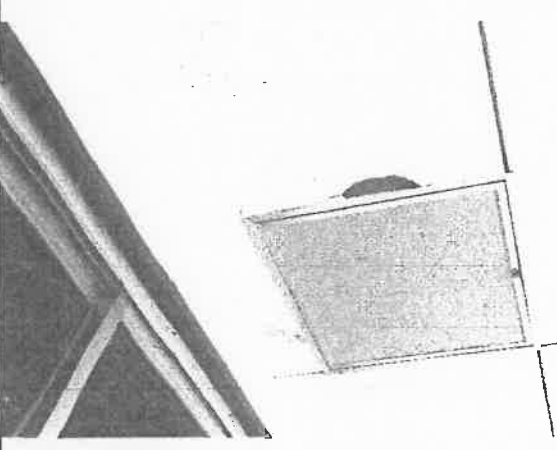
| 部位 | 番号 | 調査項目 | 調査結果 |
|---|---|---|---|
| | | | 写真-30 |

| 部位 | 番号 | 調査項目 | 調査結果 |
|---|---|---|---|
| | | | 天井材、点検口 破損 |

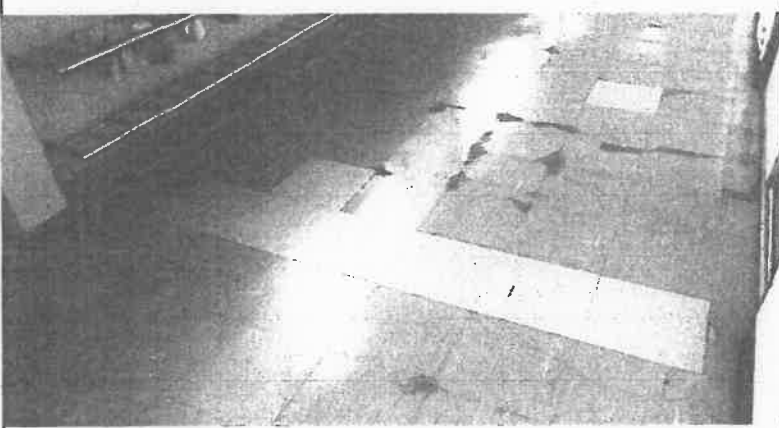
| 部位 | 番号 | 調査項目 | 調査結果 |
|---|---|---|---|
| | | 写真-33 | |

| 部位 | 番号 | 調査項目 | 調査結果 |
|---|---|---|---|
| | | 床材 破損 | |

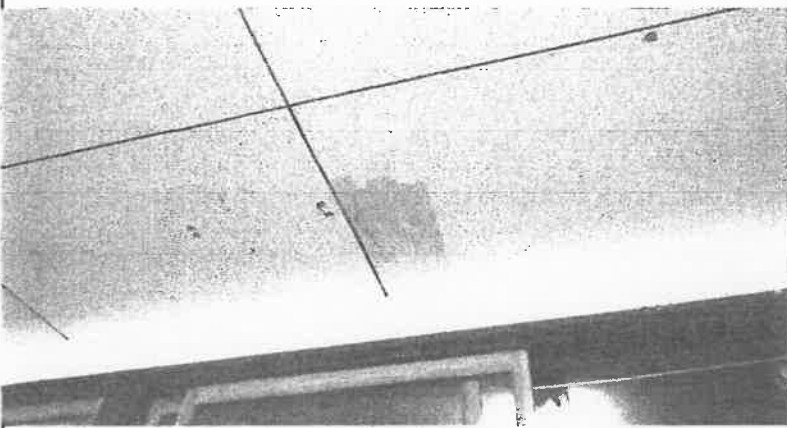
| 部位 | 番号 | 調査項目 | 調査結果 |
|---|---|---|---|
| | | | 写真-34 |

| 部位 | 番号 | 調査項目 | 調査結果 |
|---|---|---|---|
| | | | 天井ボード 破損 |

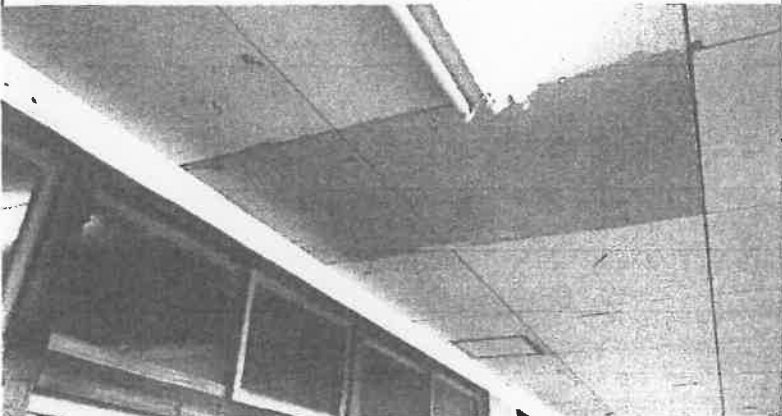
| 部位 | 番号 | 調査項目 | 調査結果 |
|---|---|---|---|
| | | 写真-49 | |

| 部位 | 番号 | 調査項目 | 調査結果 |
|---|---|---|---|
| | | 天井ボード 浮き | |

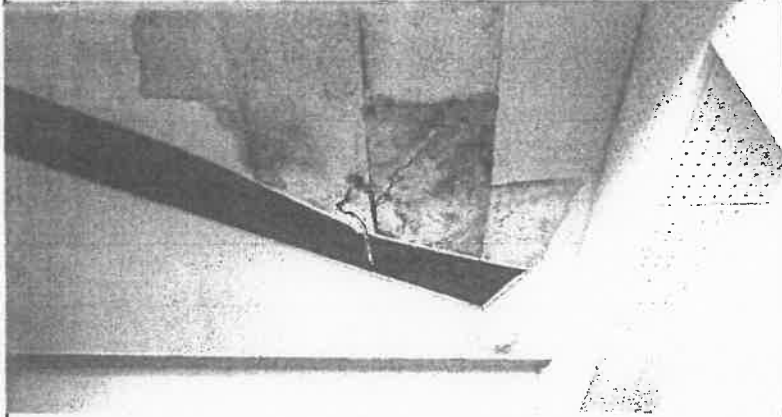
| 部位 | 番号 | 調査項目 | 調査結果 |
|---|---|---|---|
| | | 写真-50 | |

| 部位 | 番号 | 調査項目 | 調査結果 |
|---|---|---|---|
| | | 壁 クラック | |

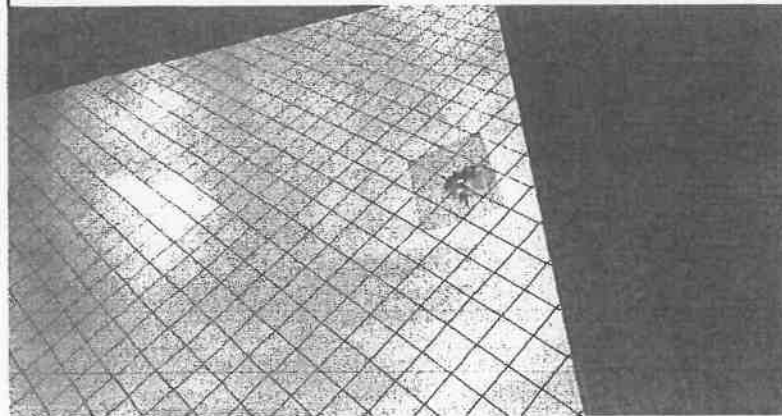
| 部位 | 番号 | 調査項目 | 調査結果 |
|---|---|---|---|
| | | 写真-51 | |

| 部位 | 番号 | 調査項目 | 調査結果 |
|---|---|---|---|
| | | 窓 ガラス割れ | |

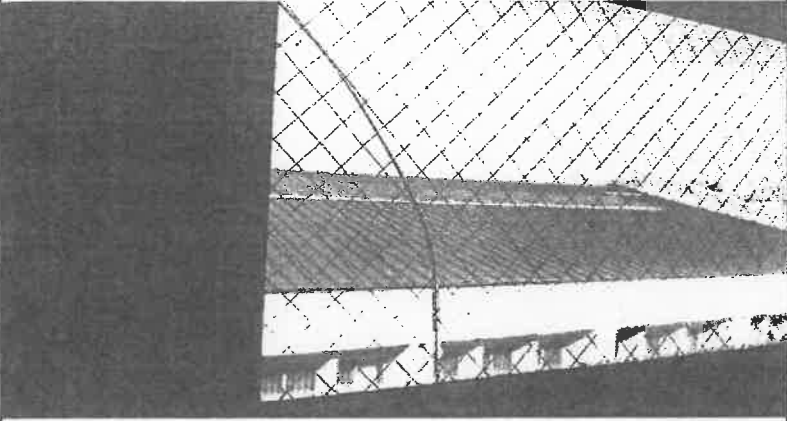
| 部位 | 番号 | 調査項目 | 調査結果 |
|---|---|---|---|
| | | 写真-52 | |

| 部位 | 番号 | 調査項目 | 調査結果 |
|---|---|---|---|
| | | 窓 ガラス割れ | |

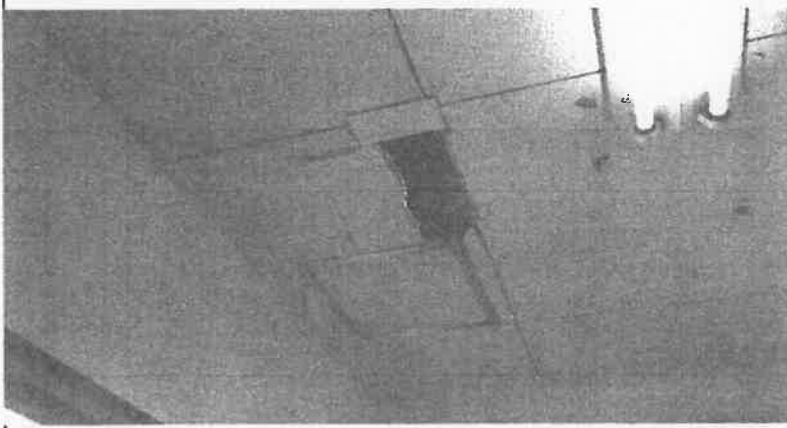
| 部位 | 番号 | 調査項目 | 調査結果 |
|---|---|---|---|
| | | 写真-54 | |

| 部位 | 番号 | 調査項目 | 調査結果 |
|---|---|---|---|
| | | 天井材 破損 | |

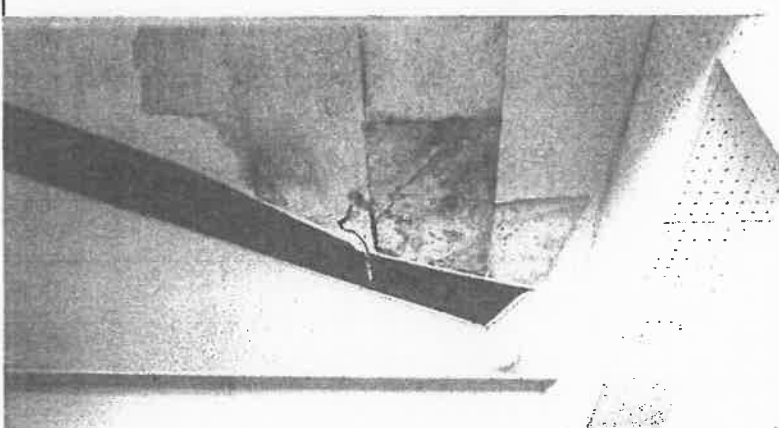
| 部位 | 番号 | 調査項目 | 調査結果 |
|---|---|---|---|
| | | 写真-56 | |

| 部位 | 番号 | 調査項目 | 調査結果 |
|---|---|---|---|
| | | 天井 漏水、ボード破損 | |

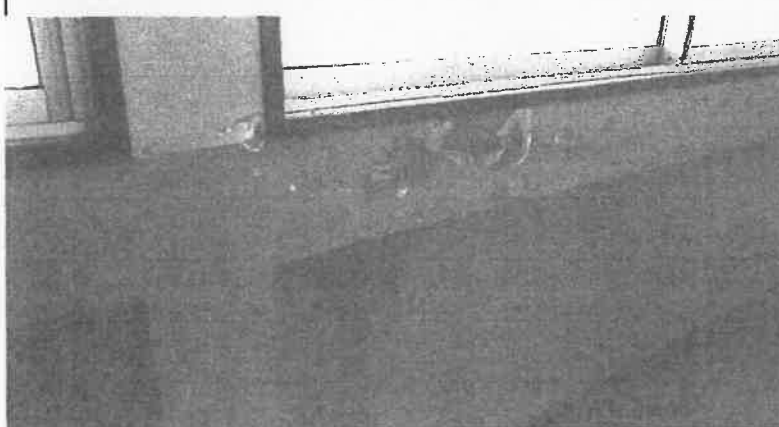
| 部位 | 番号 | 調査項目 | 調査結果 |
|---|---|---|---|
| | | 写真-57 | |

| 部位 | 番号 | 調査項目 | 調査結果 |
|---|---|---|---|
| | | 壁 クラック<br>4(16) 漏水跡 | |

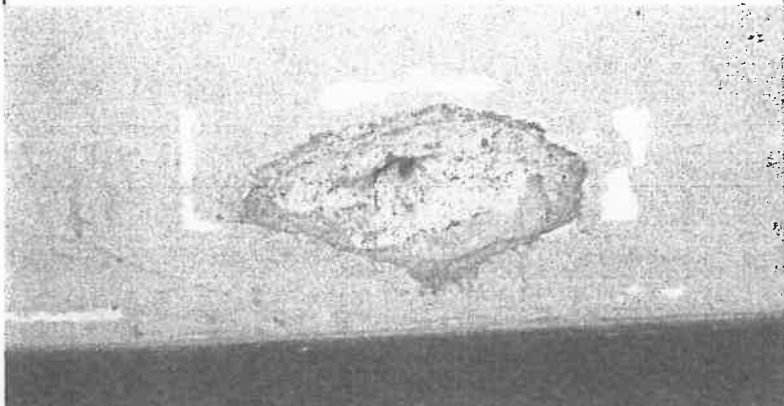
| 部位 | 番号 | 調査項目 | 調査結果 |
|---|---|---|---|
| | | 写真-59 | |

| 部位 | 番号 | 調査項目 | 調査結果 |
|---|---|---|---|
| | | 壁 欠損 | |

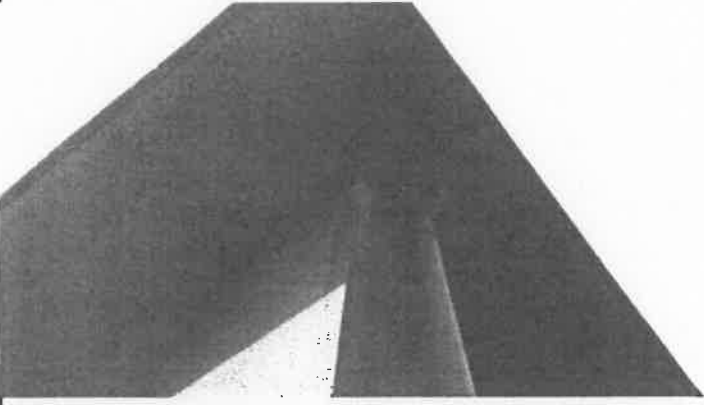
| 部位 | 番号 | 調査項目 | 調査結果 |
|---|---|---|---|
| | | 写真-1 | |

| 部位 | 番号 | 調査項目 | 調査結果 |
|---|---|---|---|
| | | 11棟<br>北面<br>軒裏<br>塗装剥離 | |

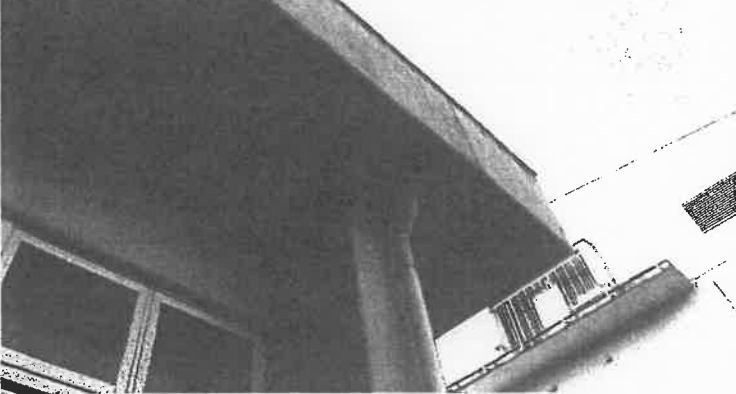
| 部位 | 番号 | 調査項目 | 調査結果 |
|---|---|---|---|
| | | 写真-2 | |

| 部位 | 番号 | 調査項目 | 調査結果 |
|---|---|---|---|
| | | 11棟<br>北面<br>軒裏<br>塗装剥離 | |

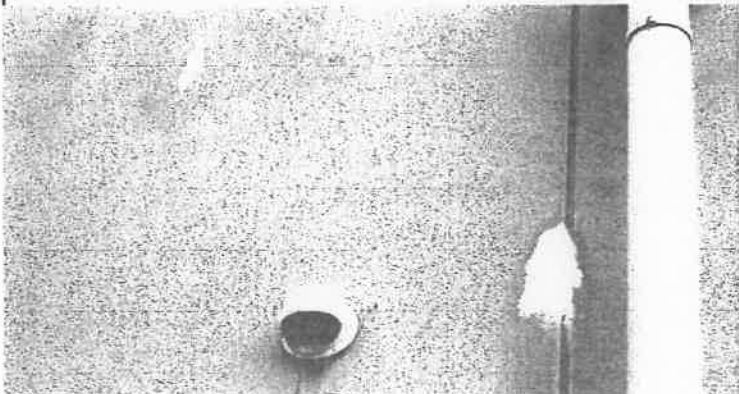
| 部位 | 番号 | 調査項目 | 調査結果 |
|---|---|---|---|
| | | 写真-3 | |

| 部位 | 番号 | 調査項目 | 調査結果 |
|---|---|---|---|
| | | 11棟<br>南面<br>外壁<br>タタキ<br>剥離 | |

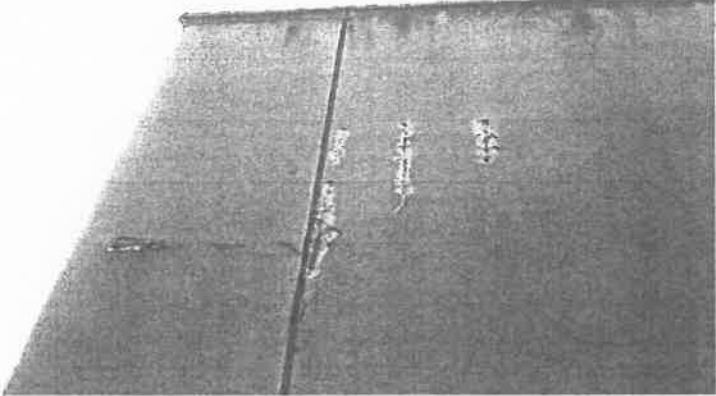
| | | 写真-4 | |

| | | 11棟<br>南面<br>外壁<br>露筋 | |

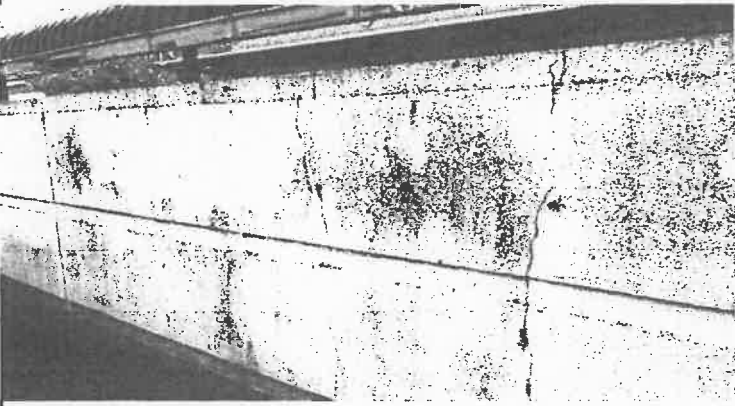
| | | 写真-5 | |

| | | 西面<br>塀<br>クラック | |

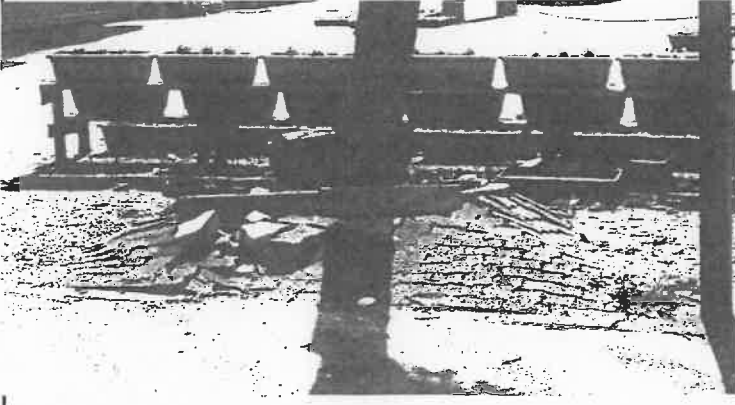
| | | 写真-6 | |

| | | 敷地内<br>地盤不陸 | |

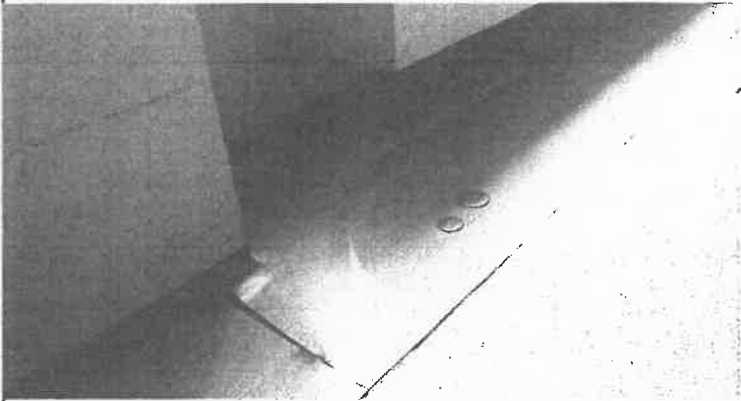
| 部位 | 番号 | 調査項目 | 調査結果 |
|---|---|---|---|
| | | 写真-10 | |

| 部位 | 番号 | 調査項目 | 調査結果 |
|---|---|---|---|
| | | 9-1棟 | |
| | | 1階 | |
| | | 廊下<br>床シート 浮き | |

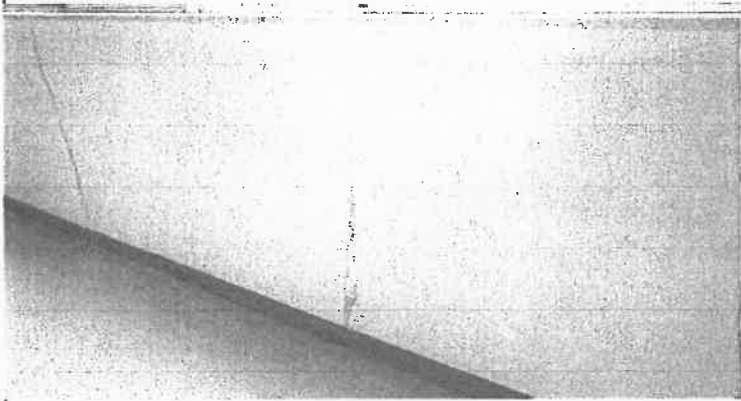
| 部位 | 番号 | 調査項目 | 調査結果 |
|---|---|---|---|
| | | 写真-11 | |

| 部位 | 番号 | 調査項目 | 調査結果 |
|---|---|---|---|
| | | 2棟 | |
| | | 1階 | |
| | | 廊下<br>壁 クラック、漏水跡 | |

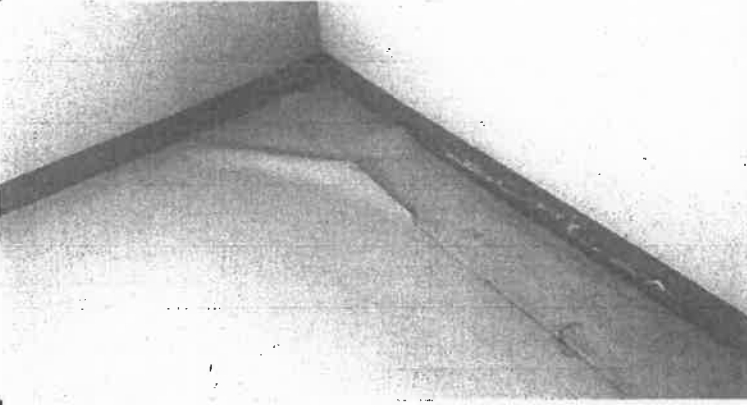
| 部位 | 番号 | 調査項目 | 調査結果 |
|---|---|---|---|
| | | 写真-13 | |

| 部位 | 番号 | 調査項目 | 調査結果 |
|---|---|---|---|
| | | 9-3棟<br>階段室 | |
| | | 床シート 剥がれ | |

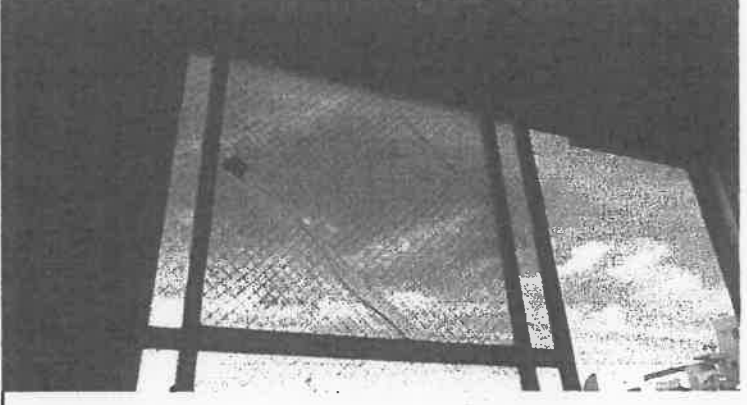
| 部位 | 番号 | 調査項目 | 調査結果 |
|---|---|---|---|
| | | 写真-14 | |

| 部位 | 番号 | 調査項目 | 調査結果 |
|---|---|---|---|
| | | 3-2棟<br>2階<br>廊下<br>窓ガラス割れ | |

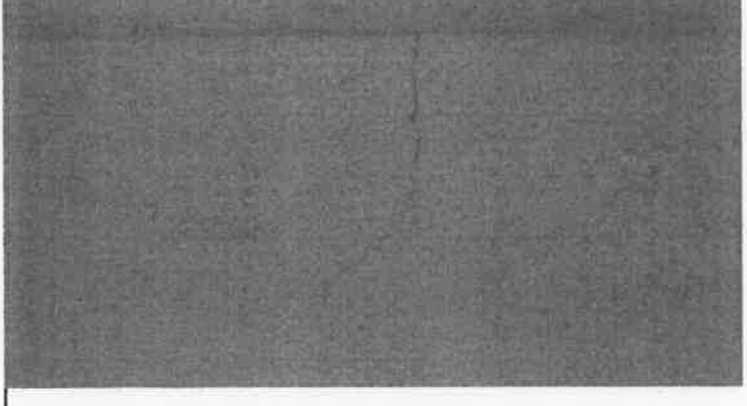
| 部位 | 番号 | 調査項目 | 調査結果 |
|---|---|---|---|
| | | 写真-15 | |

| 部位 | 番号 | 調査項目 | 調査結果 |
|---|---|---|---|
| | | 9-2棟<br>2階<br>廊下<br>壁 クラック | |

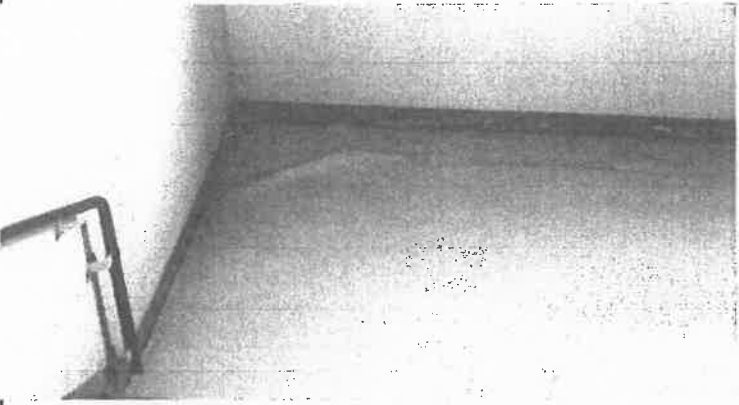
| 部位 | 番号 | 調査項目 | 調査結果 |
|---|---|---|---|
| | | 写真-16 | |

| 部位 | 番号 | 調査項目 | 調査結果 |
|---|---|---|---|
| | | 9-2棟<br>階段室 | |

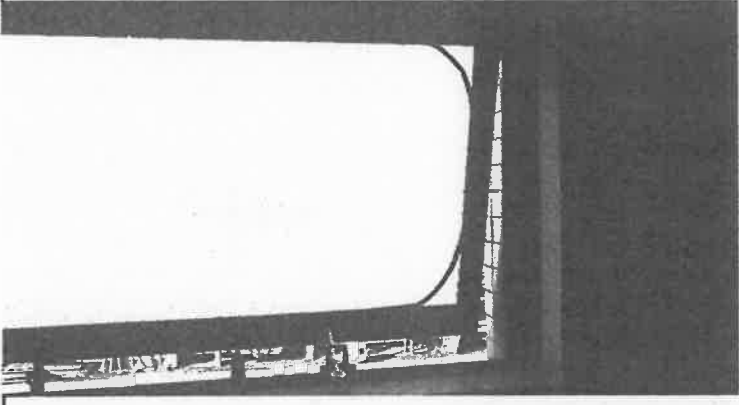
| 部位 | 番号 | 調査項目 | 調査結果 |
|---|---|---|---|
| | | 写真-17 | |

| 部位 | 番号 | 調査項目 | 調査結果 |
|---|---|---|---|
| | 2(15) | サッシ等の劣化及び損傷の状況 | <input checked="" type="checkbox"/> 要是正<br><input type="checkbox"/> その他 |
| | | 1-4棟<br>階段室 | |
| | | 窓 ビート外れ | |

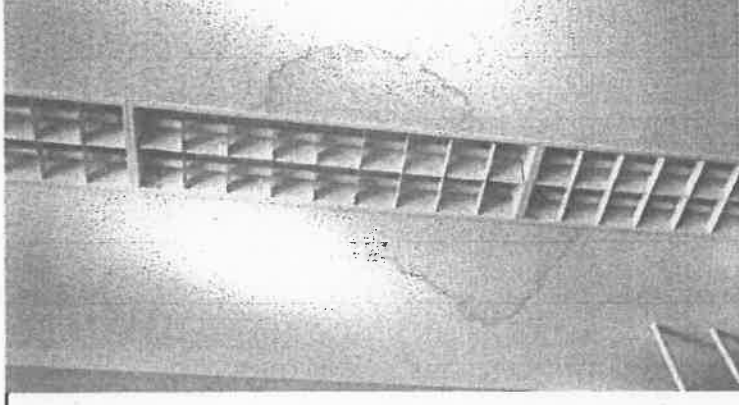
| 部位 | 番号 | 調査項目 | 調査結果 |
|---|---|---|---|
| | | 写真-18 | |

| 部位 | 番号 | 調査項目 | 調査結果 |
|---|---|---|---|
| | 4(24) | 室内に面する部分の仕上げの劣化及び損傷の状況 | <input checked="" type="checkbox"/> 要是正<br><input type="checkbox"/> その他 |
| | | 9-1棟<br>3階<br>音楽室 | |
| | | 天井 漏水跡 | |

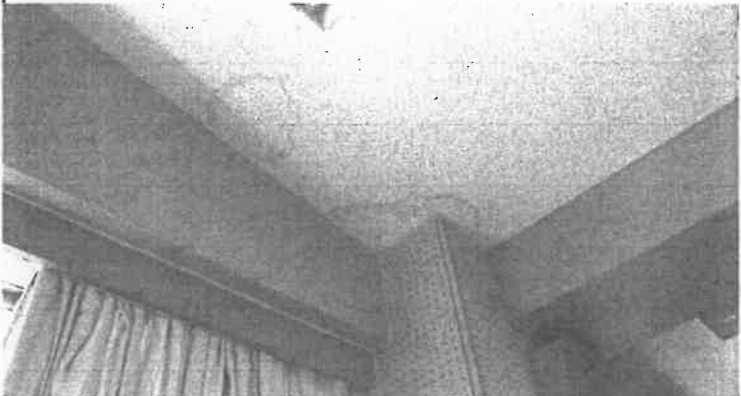
| 部位 | 番号 | 調査項目 | 調査結果 |
|---|---|---|---|
| | | 写真-19 | |

| 部位 | 番号 | 調査項目 | 調査結果 |
|---|---|---|---|
| | 4(24) | 室内に面する部分の仕上の劣化及び損傷の状況 | <input checked="" type="checkbox"/> 要是正<br><input type="checkbox"/> その他 |
| | | 9-1棟 | |
| | | 音楽室<br>天井 漏水跡 | |

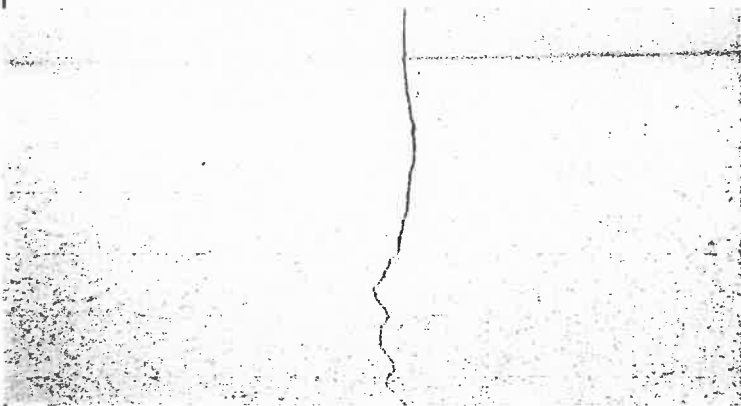
| 部位 | 番号 | 調査項目 | 調査結果 |
|---|---|---|---|
| | | 写真-20 | |

| 部位 | 番号 | 調査項目 | 調査結果 |
|---|---|---|---|
| | 4(10) | RC造及びSRC造の壁の室内に面する部分の躯体の劣化及び損傷の状況 | <input checked="" type="checkbox"/> 要是正<br><input type="checkbox"/> その他 |
| | | 9-1棟 | |
| | | 廊下<br>壁 クラック | |

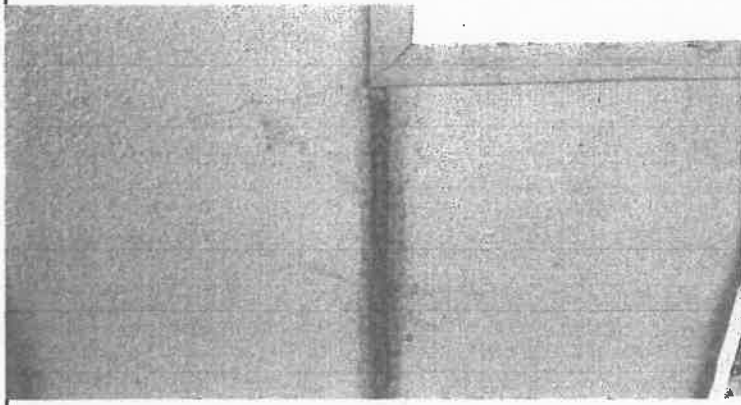
| 部位 | 番号 | 調査項目 | 調査結果 |
|---|---|---|---|
| | | 写真-21 | |

| 部位 | 番号 | 調査項目 | 調査結果 |
|---|---|---|---|
| | 4(16) | 室内に面する部分の仕上の維持保全の状況 | <input checked="" type="checkbox"/> 要是正<br><input type="checkbox"/> その他 |
| | | 1-4棟 | |
| | | 廊下<br>壁 シール部漏水跡 | |

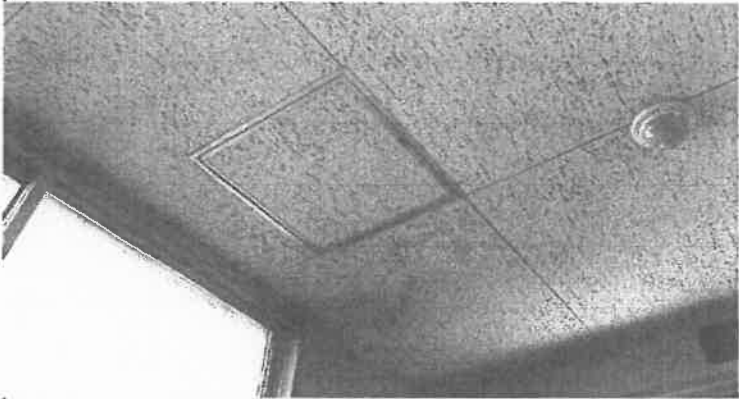
| 部位 | 番号 | 調査項目 | 調査結果 |
|---|---|---|---|
| | | 写真-22 | |

| 部位 | 番号 | 調査項目 | 調査結果 |
|---|---|---|---|
| | 4(24) | 室内に面する部分の仕上の劣化及び損傷の状況 | <input checked="" type="checkbox"/> 要是正<br><input type="checkbox"/> その他 |
| | | 2棟 | |
| | | 天井 漏水跡 | |

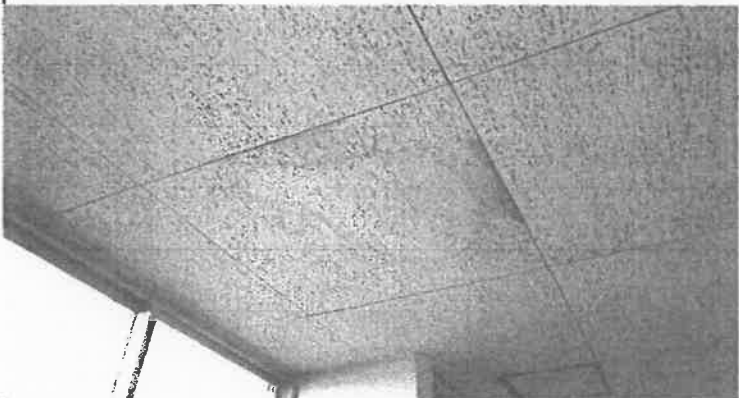
| 部位 | 番号 | 調査項目 | 調査結果 |
|---|---|---|---|
| | | 写真-23 | |

| 部位 | 番号 | 調査項目 | 調査結果 |
|---|---|---|---|
| | 4(24) | 室内に面する部分の仕上の劣化及び損傷の状況 | <input checked="" type="checkbox"/> 要是正<br><input type="checkbox"/> その他 |
| | | 2棟 | |
| | | 天井 漏水跡 | |

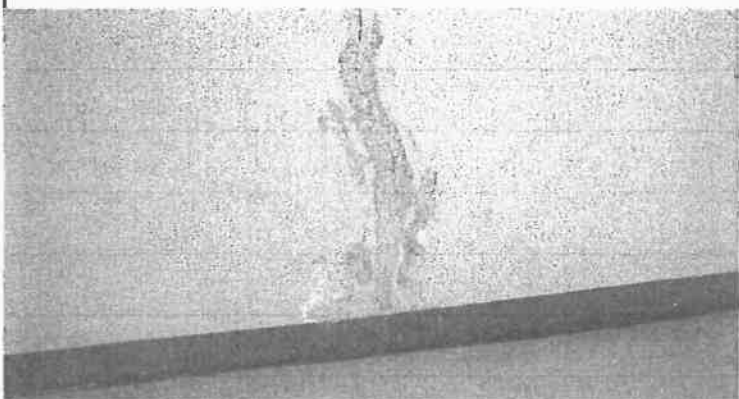
| 部位 | 番号 | 調査項目 | 調査結果 |
|---|---|---|---|
| | | 写真-24 | |

| 部位 | 番号 | 調査項目 | 調査結果 |
|---|---|---|---|
| | 4(10) | RC造及びSRC造の壁の室内に面する部分の躯体の劣化及び損傷の状況 | <input checked="" type="checkbox"/> 要是正<br><input type="checkbox"/> その他 |
| | | 2棟 | |
| | | 壁 クラック、漏水跡 | |
