定期調査報告書(建築物)  
(第一面)

建築基準法第12条第1項の規定による定期調査の結果を報告します。  
なお、この報告書に記載の事項は、事実と相違ありません。

大阪府貝塚市長 酒井 了

| | ロ. 氏名 | 貝塚市教育委員会教育長 鈴木 司郎 |

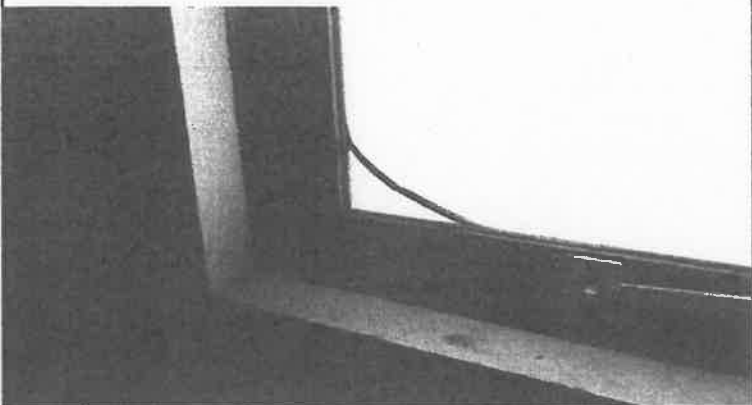
| 部位 | 番号 | 調査項目 | 調査結果 |
|---|---|---|---|
| | | 写真-25 | |

| 部位 | 番号 | 調査項目 | 調査結果 |
|---|---|---|---|
| | 2(15) | サッシ等の劣化及び損傷の状況 | <input checked="" type="checkbox"/> 要是正<br><input type="checkbox"/> その他 |
| | | 1-4棟<br>階段室 | |
| | | 窓 ビート外れ | |

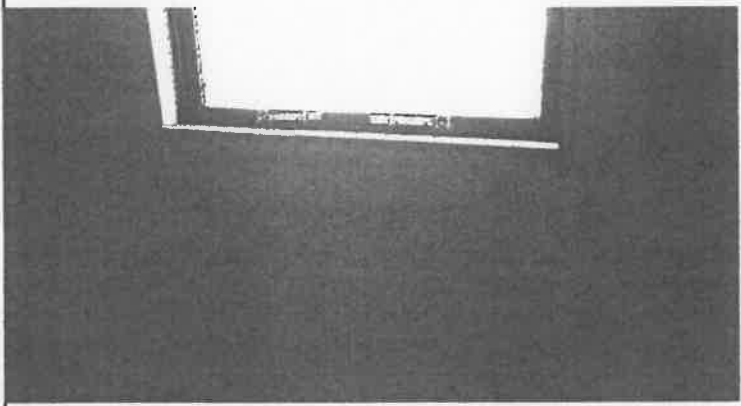
| 部位 | 番号 | 調査項目 | 調査結果 |
|---|---|---|---|
| | | 写真-26 | |

| 部位 | 番号 | 調査項目 | 調査結果 |
|---|---|---|---|
| | 4(16) | 室内に面する部分の仕上の維持保全の状況 | <input checked="" type="checkbox"/> 要是正<br><input type="checkbox"/> その他 |
| | | 1-4棟<br>階段室 | |
| | | 壁 塗装剥離、漏水跡 | |

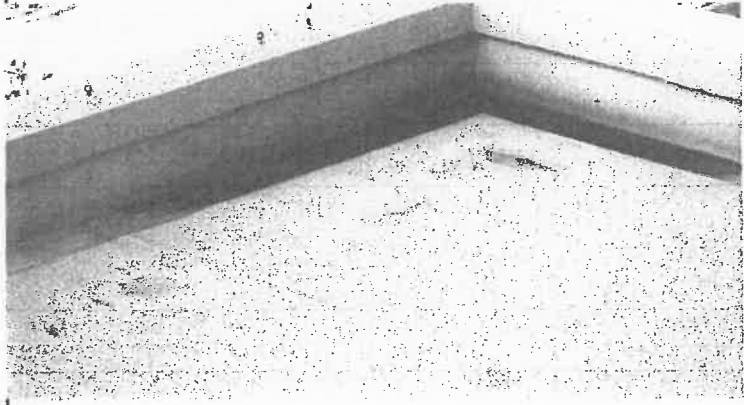
| 部位 | 番号 | 調査項目 | 調査結果 |
|---|---|---|---|
| | | 写真-27 | |

| 部位 | 番号 | 調査項目 | 調査結果 |
|---|---|---|---|
| | 3(5) | 排水溝（ドレーンを含む。）の劣化及び損傷の状況 | <input checked="" type="checkbox"/> 要是正<br><input type="checkbox"/> その他 |
| | | 1-4棟<br>屋上 | |

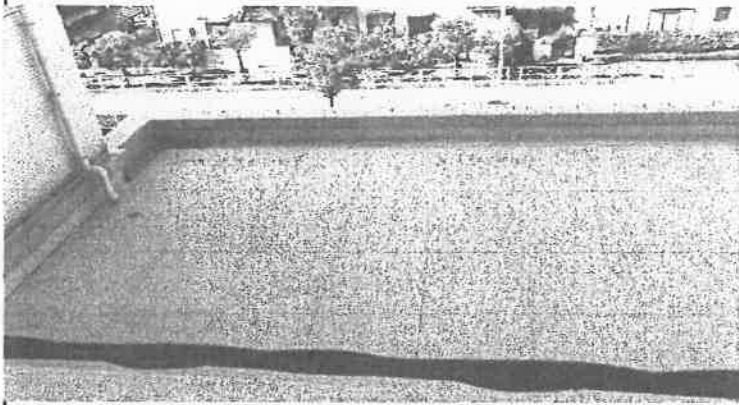
| 部位 | 番号 | 調査項目 | 調査結果 |
|---|---|---|---|
| | | 写真-28 | |

| 部位 | 番号 | 調査項目 | 調査結果 |
|---|---|---|---|
| | 3(1) | 屋上面の劣化及び損傷の状況 | <input checked="" type="checkbox"/> 要是正<br><input type="checkbox"/> その他 |
| | | 1-4棟<br>屋上 | |
