# 貝塚市公共建築物個別施設計画

# 第1章 公共建築物個別施設計画について

本市では、深刻化する公共施設等の老朽化や更新の問題に対応するため、保有する土地、建物、設備などの「ファシリティ」の全体状況を把握し、長期的な視点で総合的かつ計画的に管理していくことを目的とする「貝塚市公共施設等総合管理計画」を2016年5月に策定しました。「貝塚市公共建築物個別施設計画」は、公共建築物の再配置の方針、維持管理や更新等の実施方法・実施時期などを示すもので、「貝塚市公共施設等総合管理計画」の改定に伴い、2025年4月に改定しました。

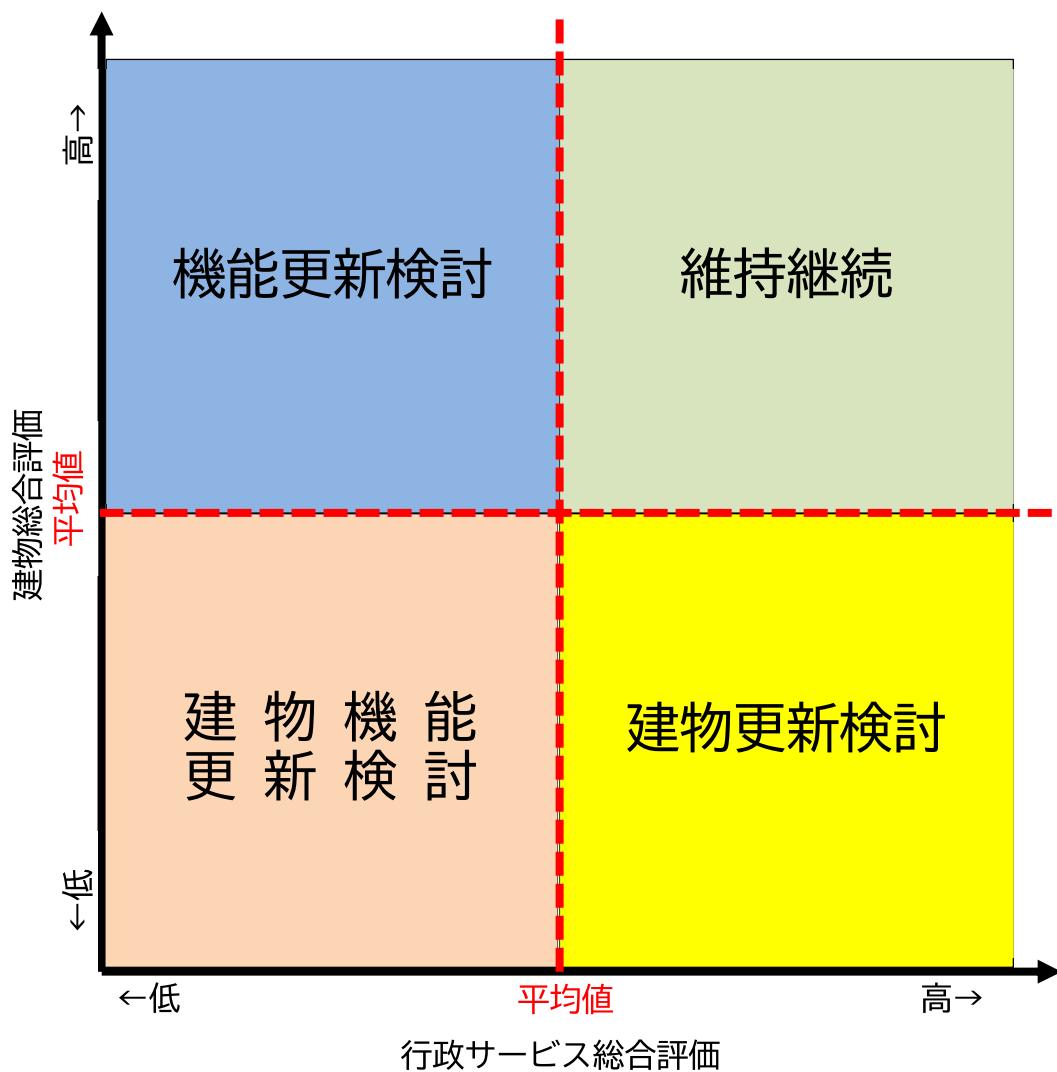
※ハード評価を縦軸、ソフト評価を横軸としてグラフ化します。

※各軸の平均値（グラフ中の赤線）により4象限に区分され、今後の施設管理の方向性の検討を進めます（検討の案を以下に示します）。

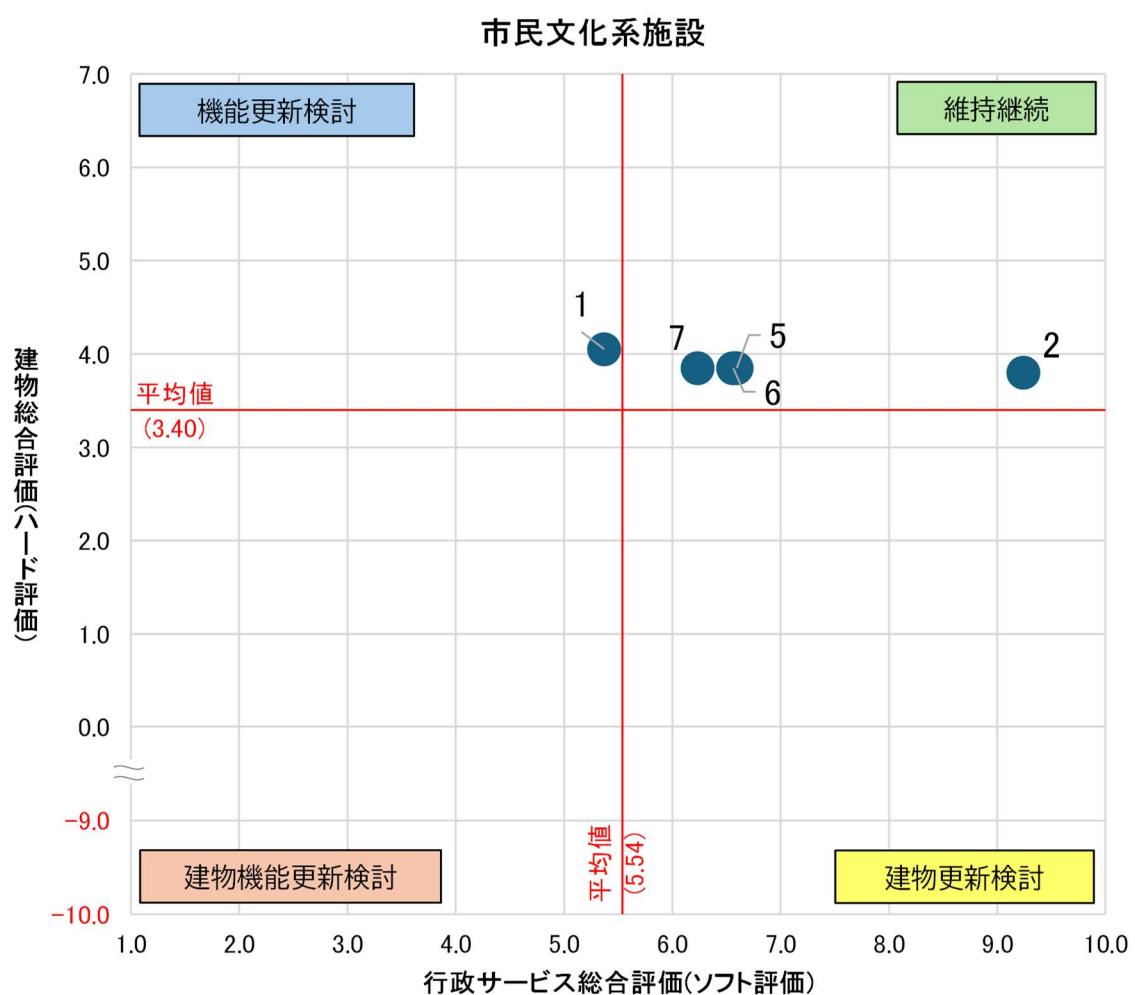
「1.7 施設評価の考え方」に基づき各施設を評価した結果は、下表のとおりです。

No.	対象施設	建物総合評価 (ハード評価)	行政サービス総合評価 (ソフト評価)
1	山手地区公民館	4.05	5.37
2	浜手地区公民館	3.80	9.24
3	シェルシアター	—	—
4	青少年人権教育交流館	—	—
5	市民文化会館（コスモスシアター）	3.85	6.59
6	市民文化会館（中央公民館）	3.85	6.56
7	市民文化会館（青少年センター）	3.85	6.23

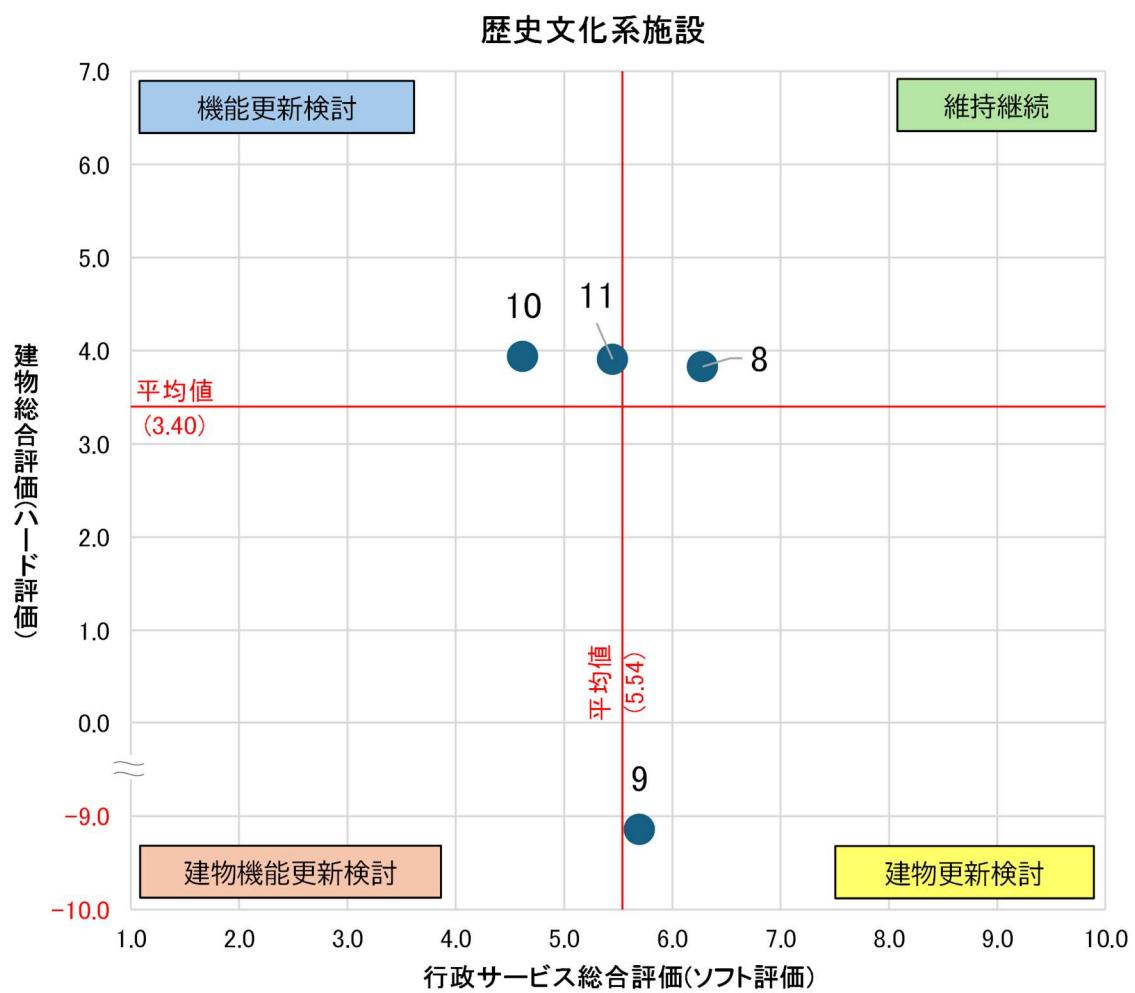
「1.7 施設評価の考え方」に基づき各施設を評価した結果は、下表のとおりです。

No.	対象施設	建物総合評価 (ハード評価)	行政サービス総合評価 (ソフト評価)
8	市民図書館	3.83	6.28
9	歴史展示館	-9.14	5.70
10	自然遊学館	3.94	4.62
11	善兵衛ランド	3.91	5.45

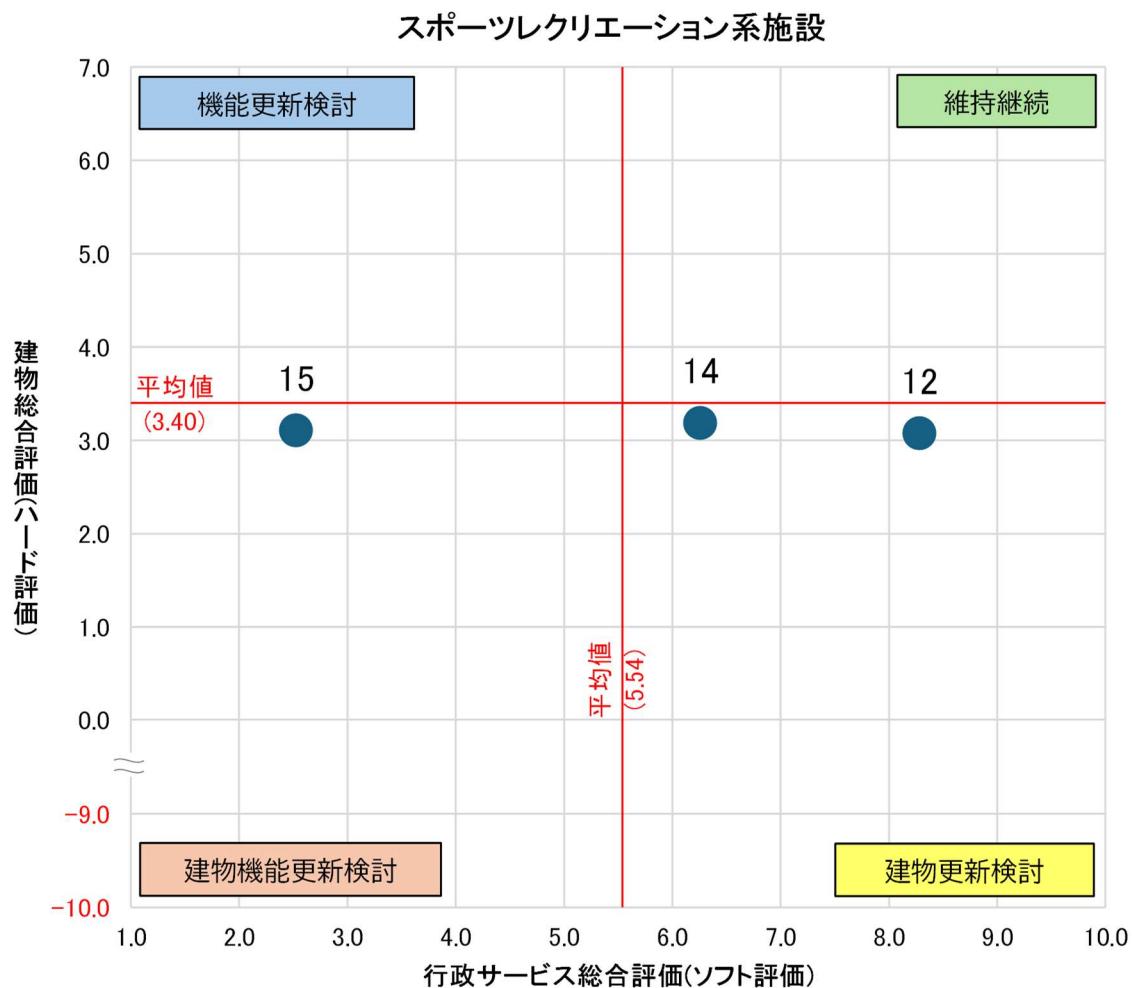
「1.7 施設評価の考え方」に基づき各施設を評価した結果は、下表のとおりです。

No.	対象施設	建物総合評価 (ハード評価)	行政サービス総合評価 (ソフト評価)
12	ふれあい運動広場	3.08	8.28
13	青少年運動広場	—	—
14	総合体育館	3.19	6.26
15	市営プール	3.11	2.53
16	旧第4プール（閉鎖中）	—	—

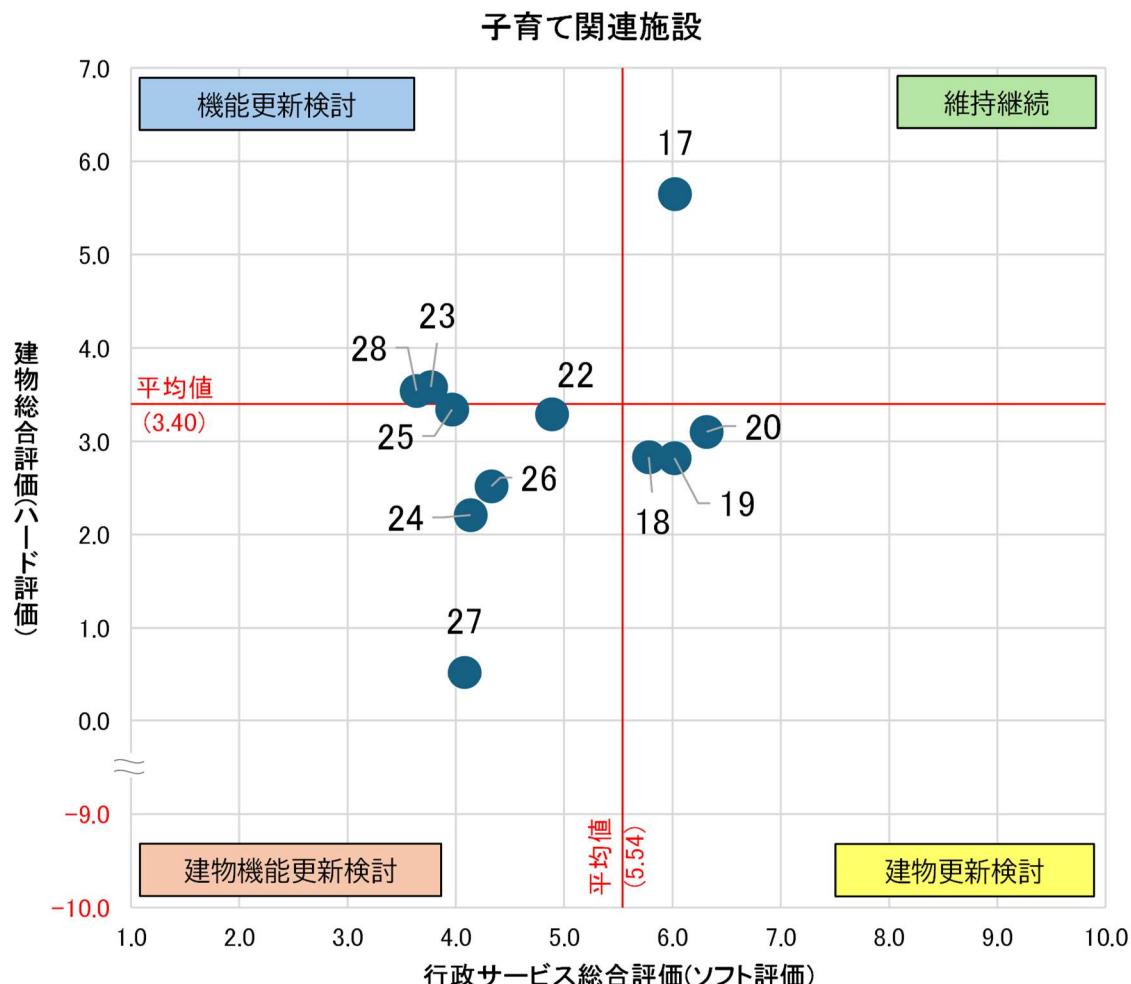
「1.7 施設評価の考え方」に基づき各施設を評価した結果は、下表のとおりです。

No.	対象施設	建物総合評価 (ハード評価)	行政サービス総合評価 (ソフト評価)
17	葛城認定こども園	5.65	6.02
18	三ツ松認定こども園	2.83	5.78
19	津田認定こども園	2.82	6.02
20	木島認定こども園	3.10	6.31
21	すくすく子ども館	—	—
22	津田小学校仲よしホーム	3.29	4.89
23	西小学校仲よしホーム	3.58	3.77
24	南小学校仲よしホーム	2.21	4.14
25	中央小学校仲よしホーム	3.34	3.96
26	木島小学校仲よしホーム	2.52	4.33
27	葛城小学校仲よしホーム	0.52	4.08
28	東山小学校仲よしホーム	3.54	3.64

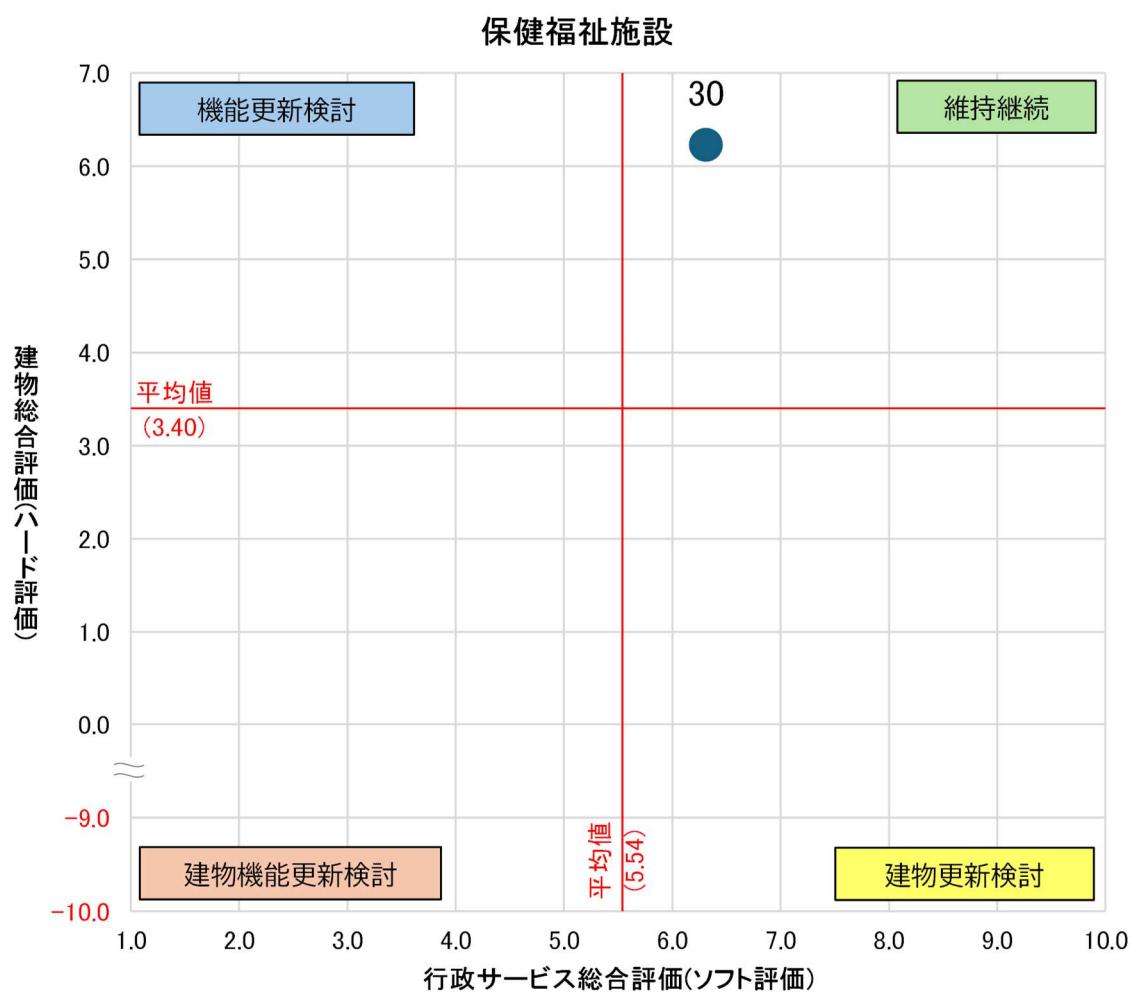
「1.7 施設評価の考え方」に基づき各施設を評価した結果は、下表のとおりです。

No.	対象施設	建物総合評価 (ハード評価)	行政サービス総合評価 (ソフト評価)
29	やすらぎ老人福祉センター	—	—
30	市民福祉センター	6.23	6.31
31	ひと・ふれあいセンター	—	—

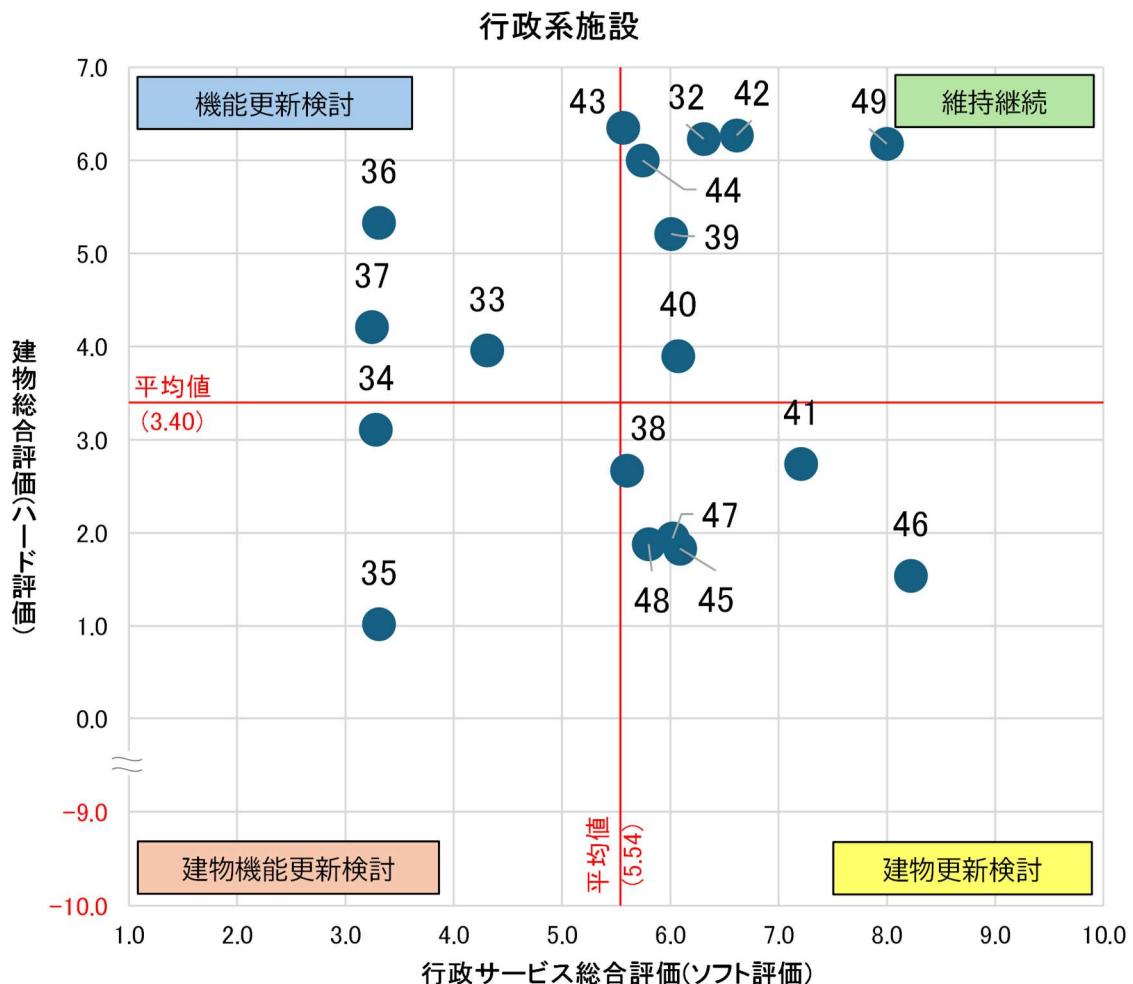
「1.7 施設評価の考え方」に基づき各施設を評価した結果は、下表のとおりです。

No.	対象施設	建物総合評価 (ハード評価)	行政サービス総合評価 (ソフト評価)
32	市役所本館	6.23	6.31
33	市役所別館	3.96	4.31
34	市役所第2別館	3.11	3.28
35	市役所分室（書庫・文化財分室）	1.02	3.31
36	市役所ストックヤード	5.33	3.31
37	保健・福祉合同庁舎	4.21	3.24
38	消防本部消防署	2.67	5.60
39	消防署水間出張所	5.21	6.01
40	消防署二色出張所	3.90	6.07
41	第1分団器具庫	2.74	7.21
42	第2分団器具庫	6.27	6.61
43	第3分団器具庫	6.35	5.56
44	第4分団器具庫	6.00	5.74
45	第5分団器具庫	1.83	6.09
46	第6分団器具庫	1.54	8.22
47	第7分団器具庫	1.94	6.02
48	第8分団器具庫	1.88	5.80
49	第9分団器具庫	6.18	8.00

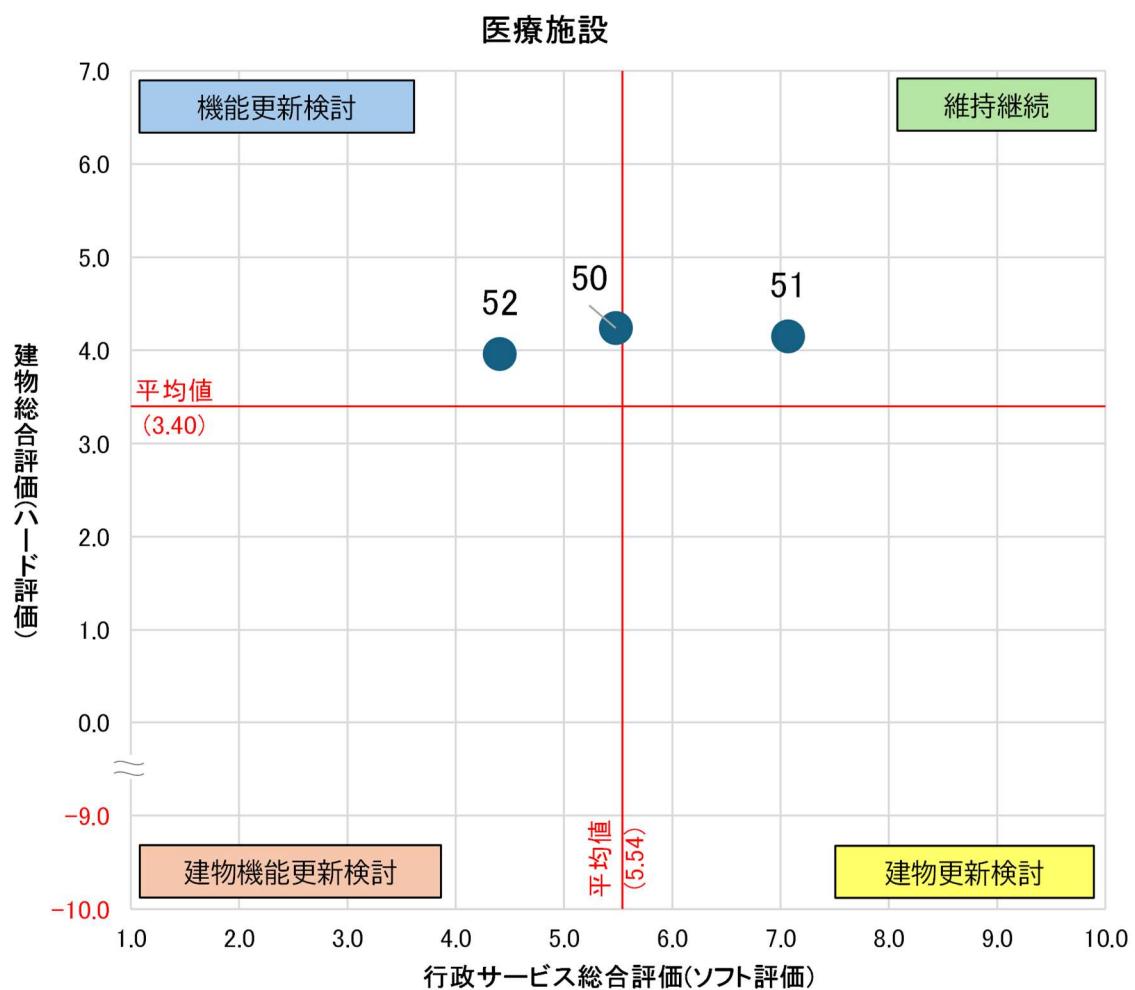
「1.7 施設評価の考え方」に基づき各施設を評価した結果は、下表のとおりです。

No.	対象施設	建物総合評価 (ハード評価)	行政サービス総合評価 (ソフト評価)
50	市立貝塚病院	4.24	5.48
51	職員宿舎	4.15	7.07
52	託児所	3.96	4.41
