# 堀今池 浸水想定マップ

この地図では、堀今池の堤防が決壊した場合を想定して最大浸水深を表示しています。また、氾濫水が到達するおよその時間や避難所の位置などの情報も掲載しました。なお、地図で示した浸水想定区域以外でも浸水が生じる可能性がありますので注意してください。

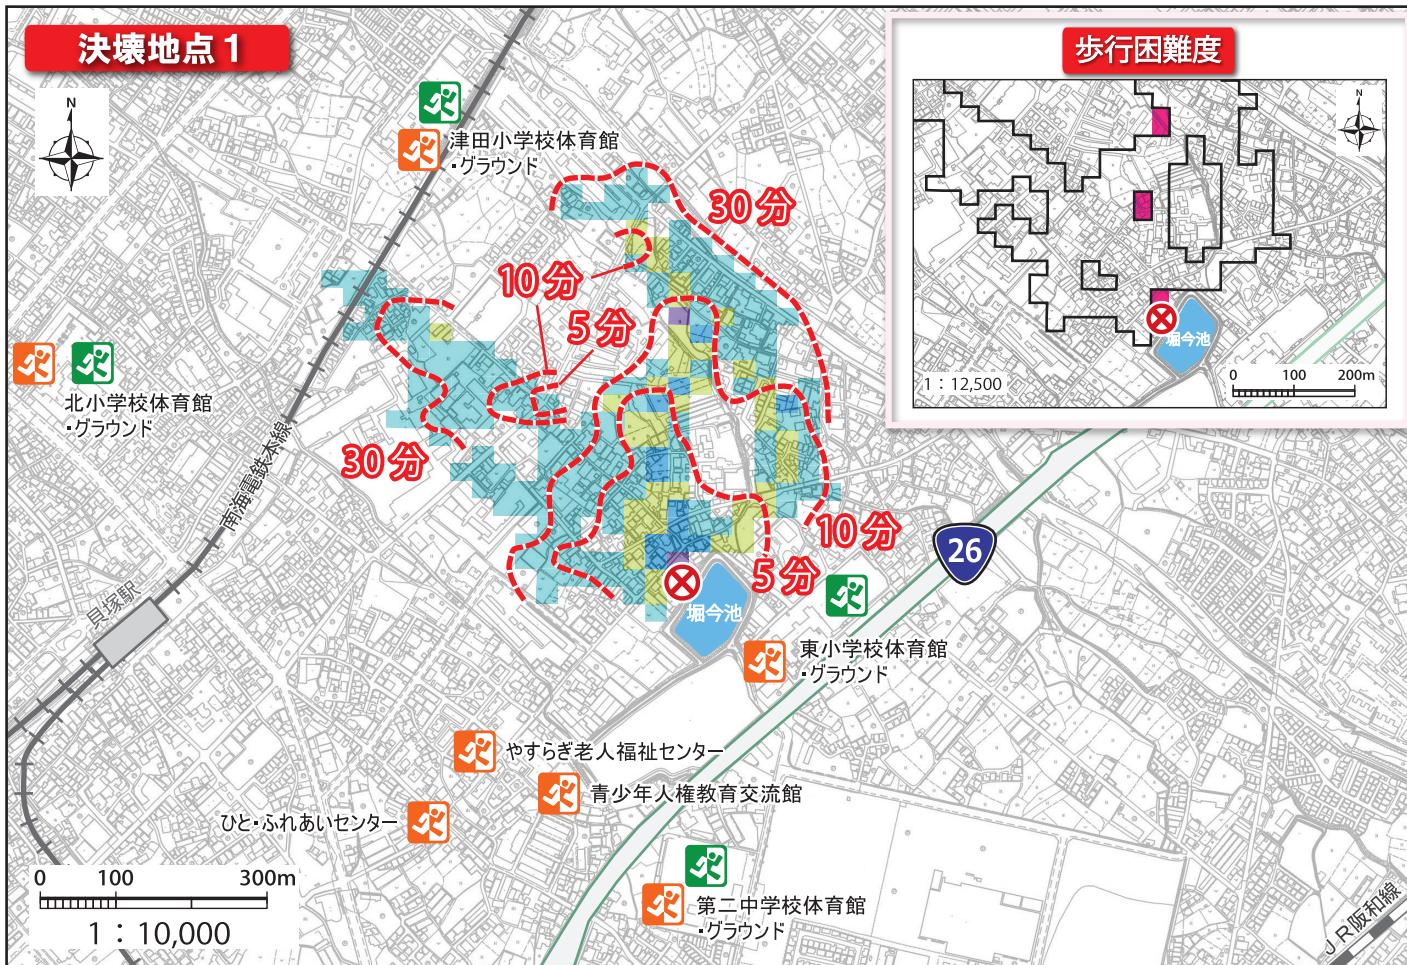
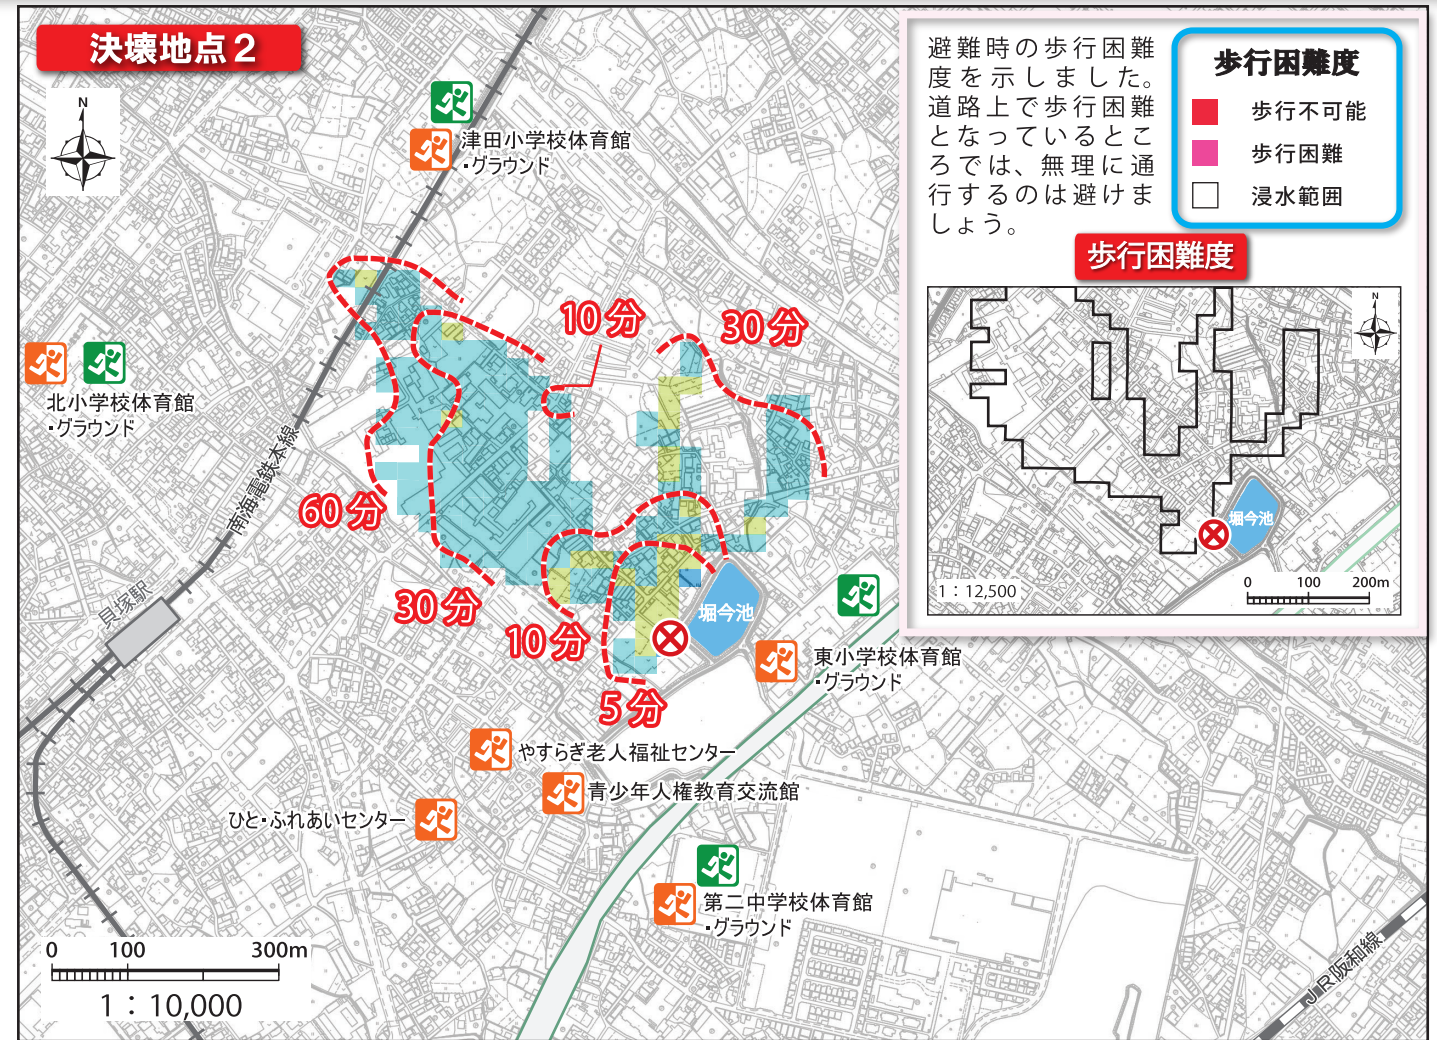
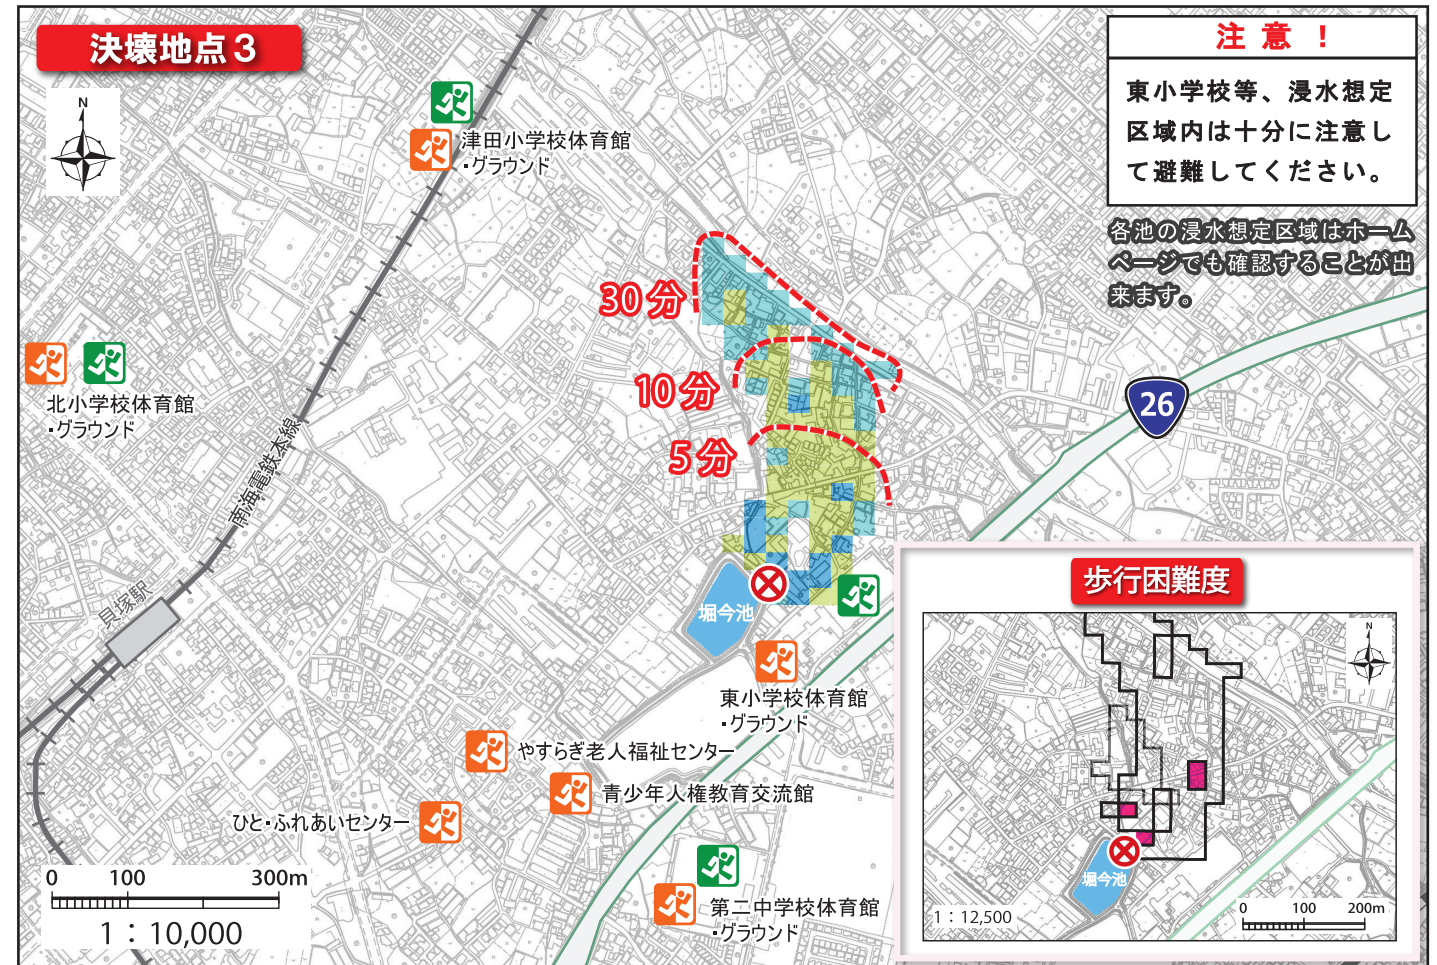
- 避難所
- 一時避難場所
- 破堤点
- およその浸水到達時間
- 南海本線・水間鉄道
- J R 線
- 主要道路

**注意！**  
東小学校等、浸水想定区域内は十分に注意して避難してください。  
各池の浸水想定区域はホームページでも確認することができます。

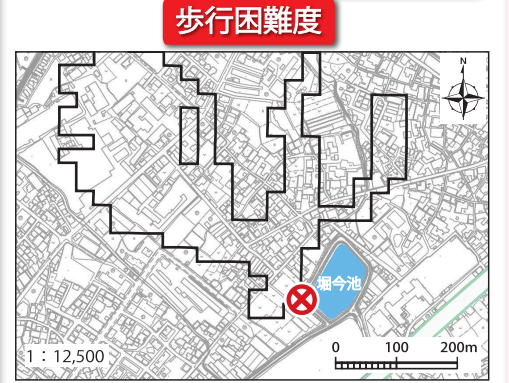
### 歩行困難度

- 歩行不可能
- 歩行困難
- 浸水範囲

避難時の歩行困難度を示しました。道路上で歩行困難となっているところでは、無理に通ることは避けましょう。
