# 堀大池 浸水想定マップ

この地図では、堀大池の堤防が決壊した場合を想定して最大浸水深を表示しています。また、氾濫水が到達するおおよその時間や避難所の位置などの情報も掲載しました。なお、地図で示した浸水想定区域以外でも浸水が生じる可能性がありますので注意してください。

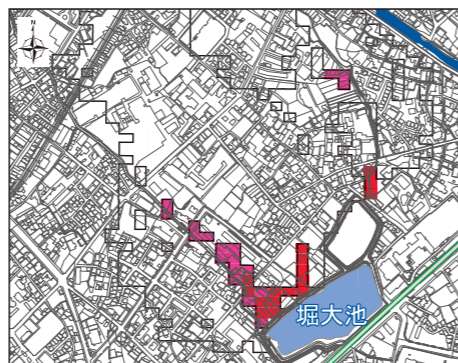
## 決壊地点 1

避難時の歩行困難度を示しました。道路上で歩行困難となっているところでは、無理に通行するのは避けましょう。

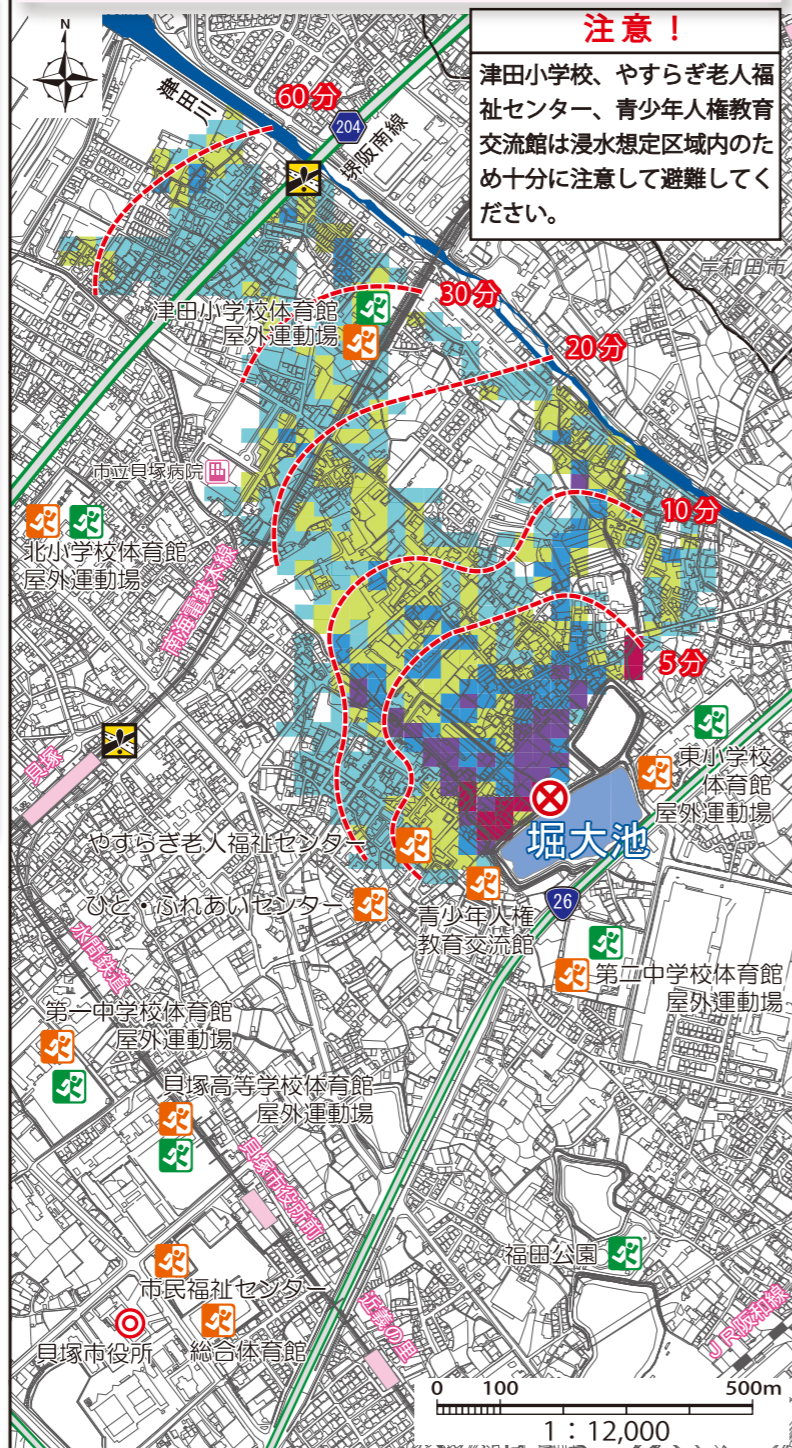
津田小学校、やすらぎ老人福祉センター、青少年人権教育交流館は浸水想定区域内のため十分に注意して避難してください。

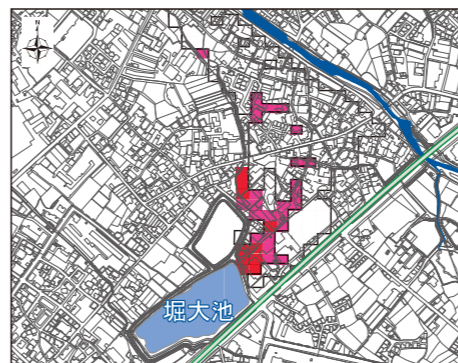
## 決壊地点 2

避難時の歩行困難度を示しました。道路上で歩行困難となっているところでは、無理に通行するのは避けましょう。

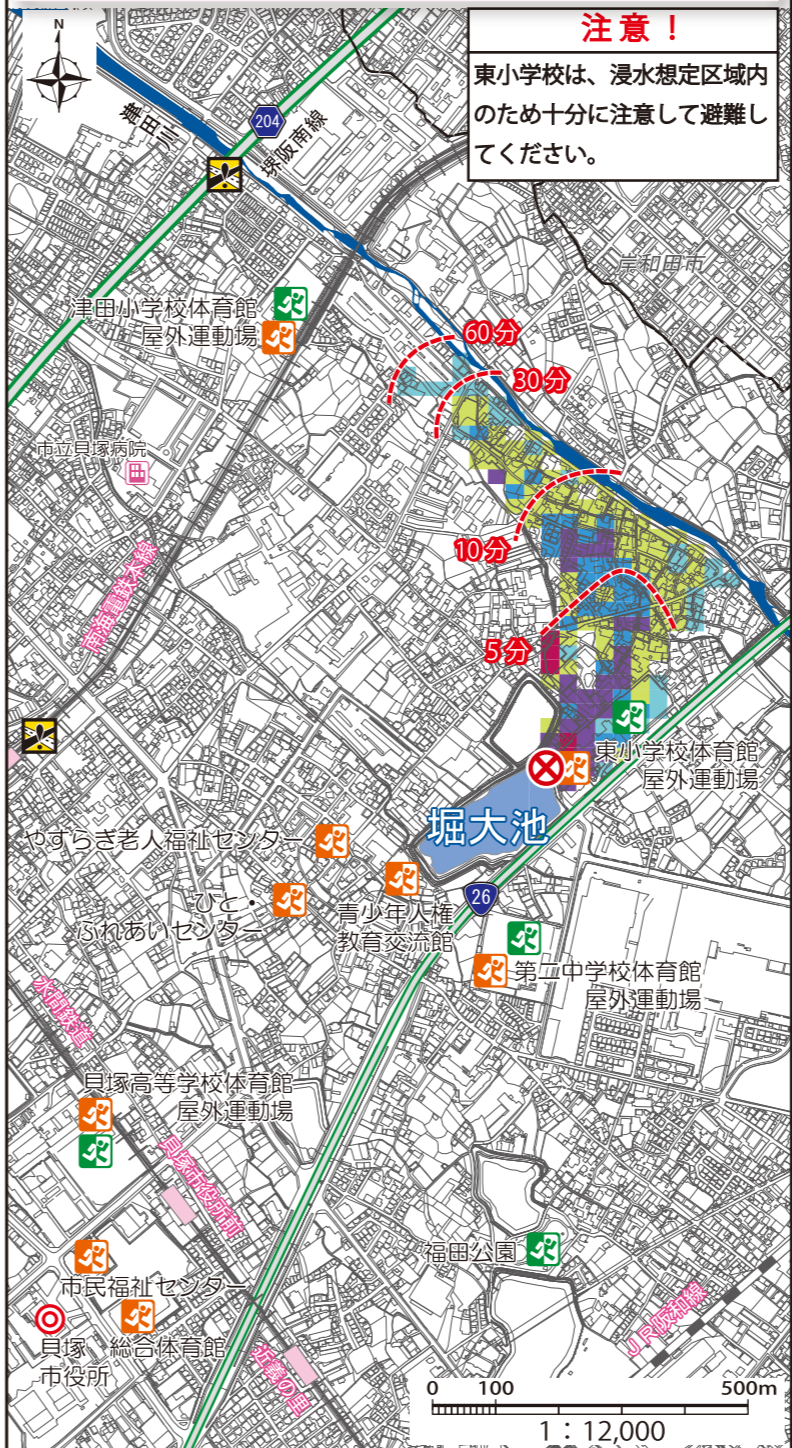
東小学校は、浸水想定区域内のため十分に注意して避難してください。

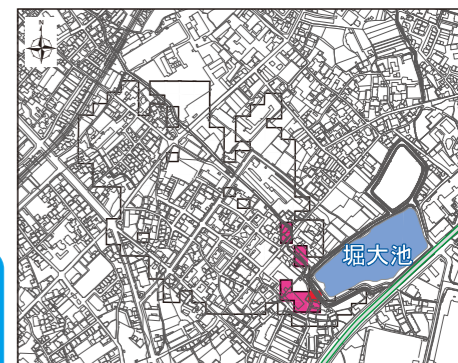
## 決壊地点 3

避難時の歩行困難度を示しました。道路上で歩行困難となっているところでは、無理に通行するのは避けましょう。

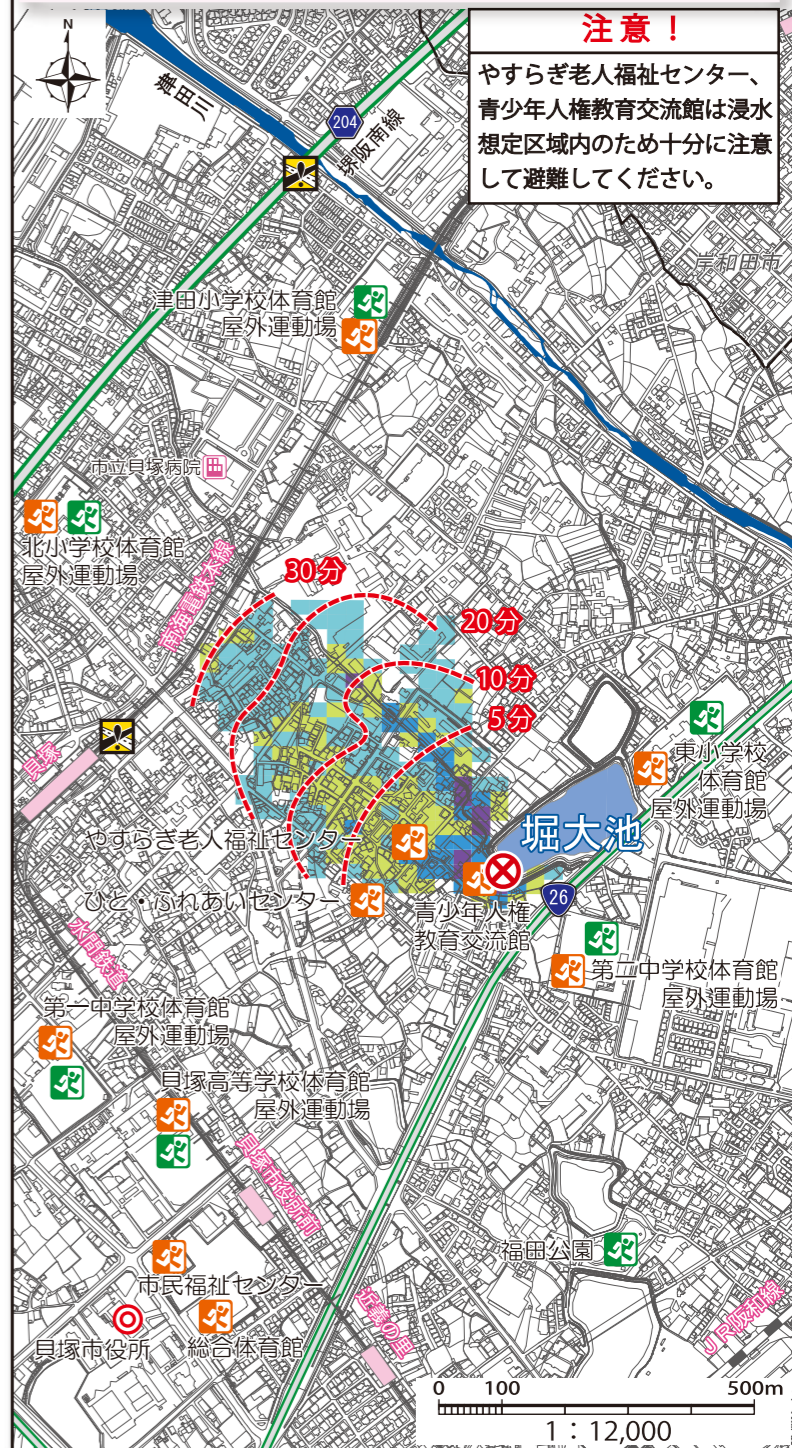
やすらぎ老人福祉センター、青少年人権教育交流館は浸水想定区域内のため十分に注意して避難してください。
