# 新井ノ池 浸水想定マップ

この地図では、新井ノ池の北・西・東の3箇所の堤防が決壊した場合を想定し、浸水想定区域を表示しています。また、氾濫水が到達するおよその時間や避難所の位置などの情報も掲載しました。なお、地図上で示した浸水想定区域以外でも浸水が生じる可能性がありますので注意してください。

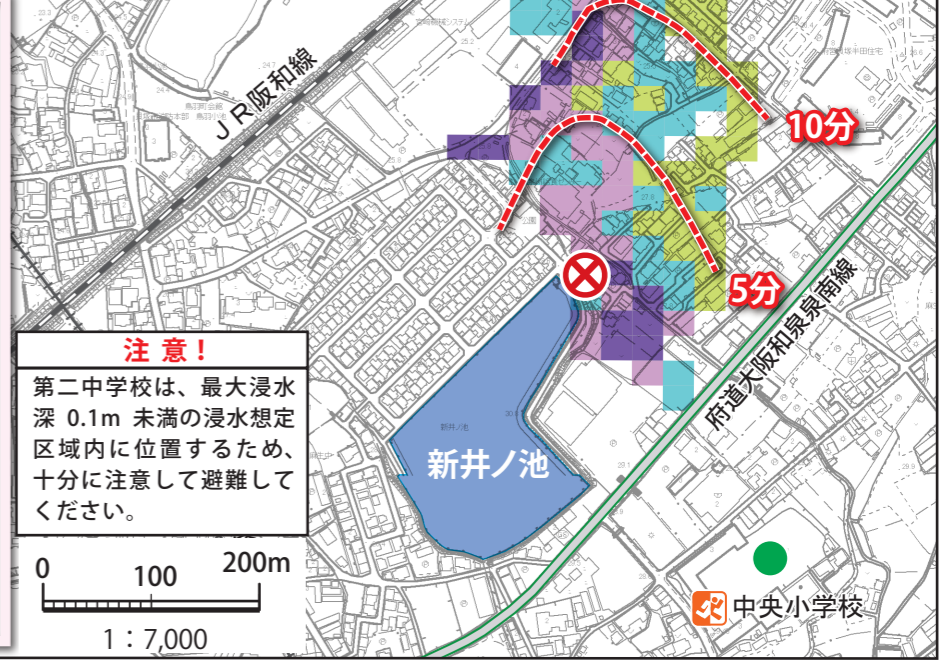
### 歩行困難度 決壊地点(北)

新井ノ池の北側が決壊した場合の歩行困難度を示しました。新井ノ池では決壊箇所直下に歩行困難、歩行不可能の場所が見られます。

- 歩行不可能
- 歩行困難
- 歩行可能
