海塚小池 浸水想定マップ

この地図では、海塚小池の堤防が決壊した場合を想定して最大浸水深を表示しています。また、氾濫水が到達するおおよその時間や避難所の位置などの情報も掲載しました。なお、地図で示した浸水想定区域以外でも浸水が生じる可能性がありますので注意してください。

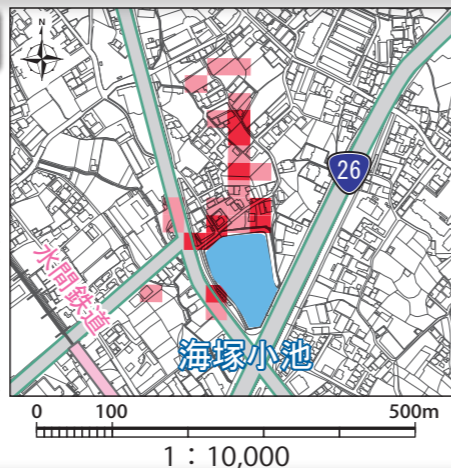
歩行困難度

避難時の歩行困難度を示しました。道路上で歩行困難となっているところでは、無理に通行するのは避けましょう。

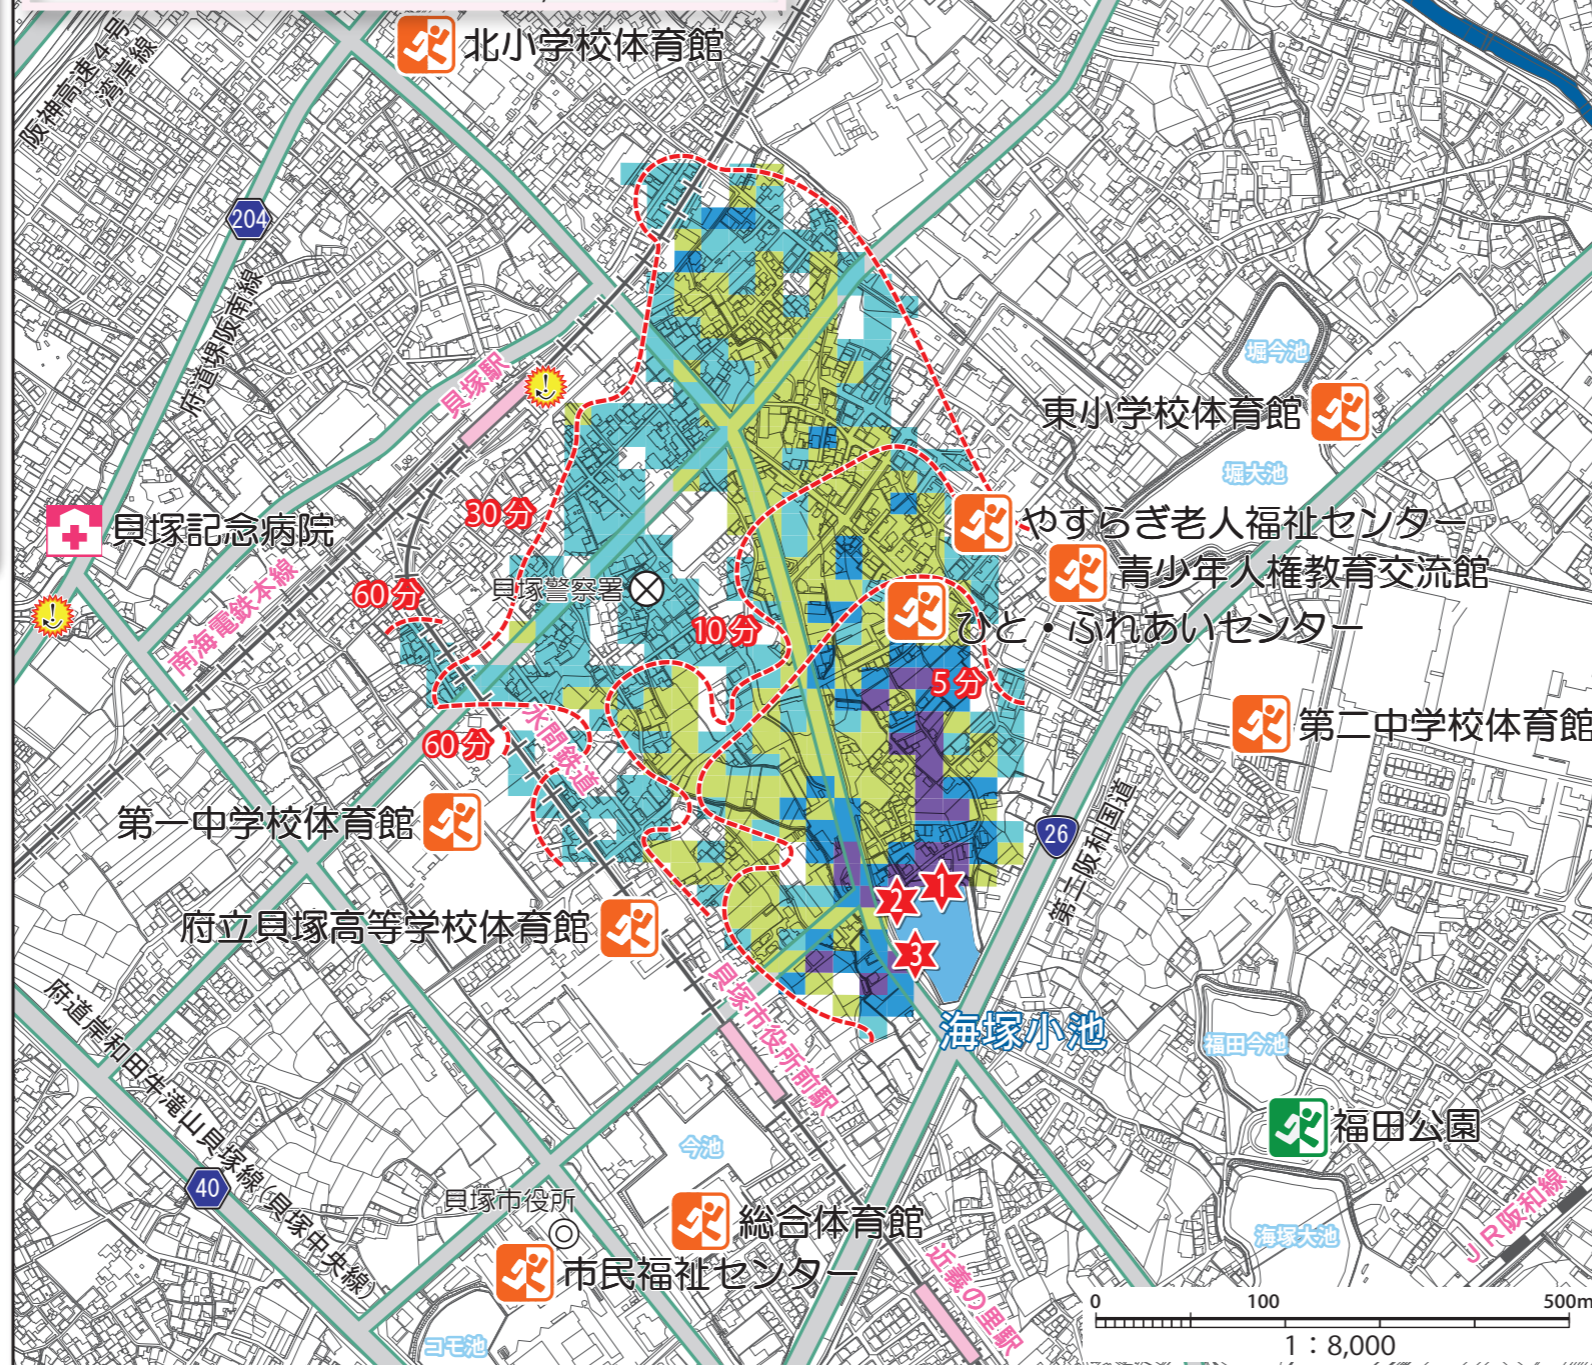
決壊地点1 決壊地点2 決壊地点3

※海塚小池の堤防3地点それぞれで決壊した場合を想定し、3つのケースをまとめた最大浸水深を表示しています。

「やすらぎ老人福祉センター」「ひと・ふれあいセンター」は浸水想定区域内のため十分に注意して避難してください。

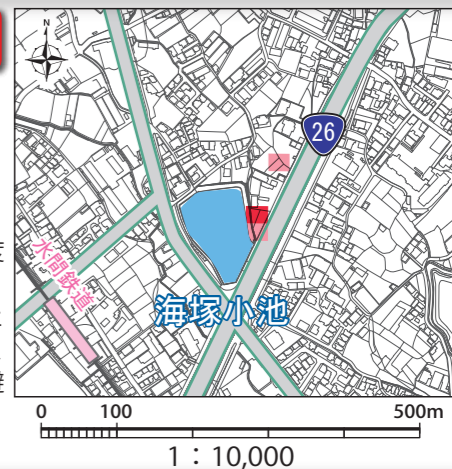
歩行困難度

避難時の歩行困難度を示しました。道路上で歩行困難となっているところでは、無理に通行するのは避けましょう。

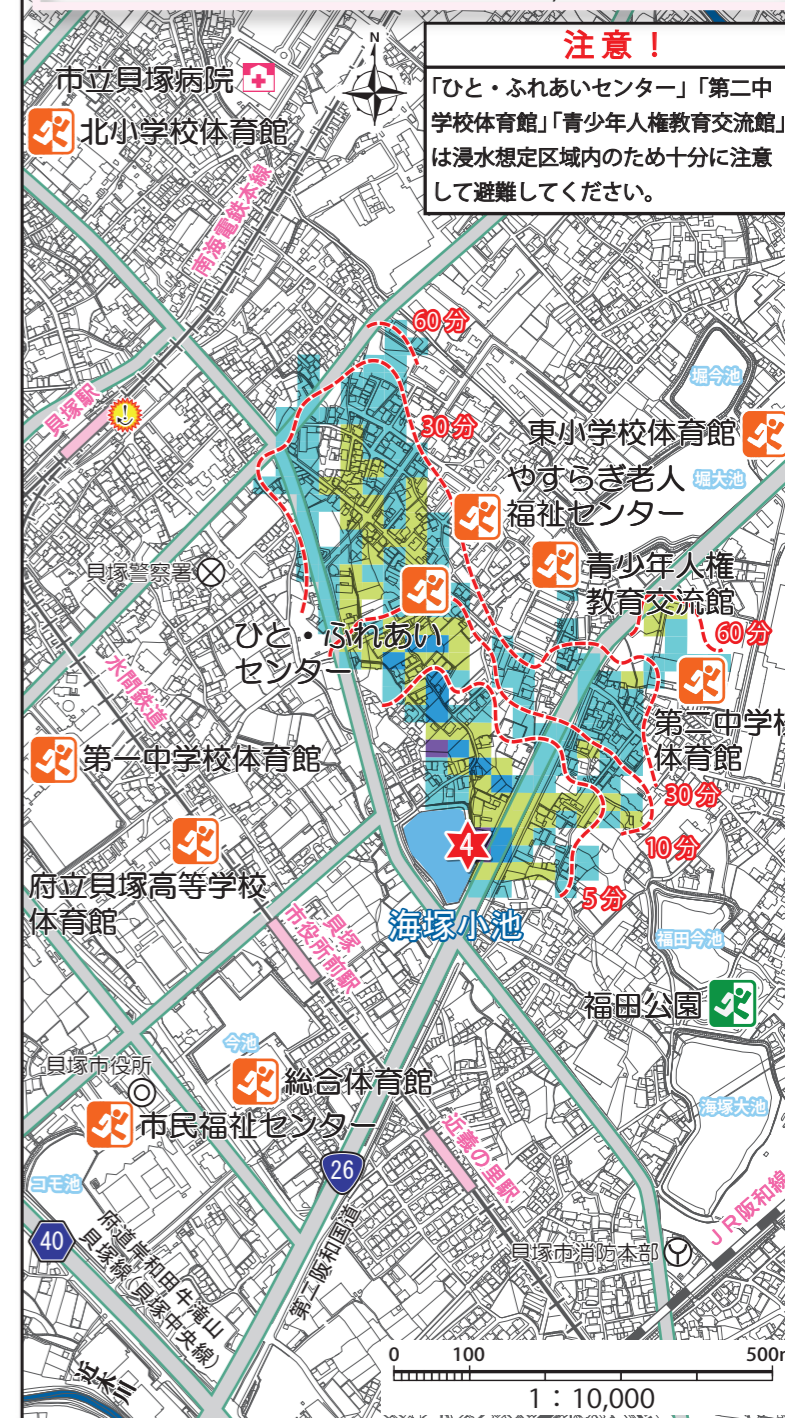
決壊地点4

「ひと・ふれあいセンター」「第二中学校体育館」「青少年人権教育交流館」は浸水想定区域内のため十分に注意して避難してください。
