織部池 新池（森） 南池

☆ 貝塚市 ハザードマップ

ため池ハザードマップについて

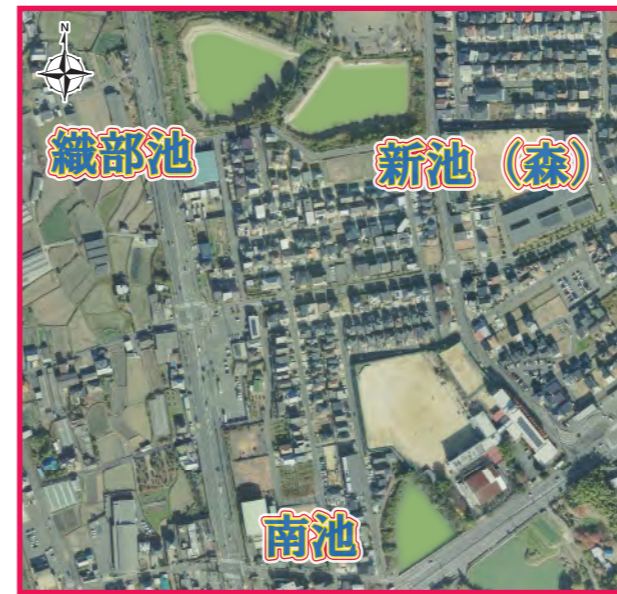
織部池	新池(森)	南池
貯水量	3.30万m ³	3.03万m ³	0.71万m ³
満水面積	0.838ha	0.908ha	0.361ha
満水位-池底高	5.0m	4.3m	2.2m

このハザードマップは、大雨や地震などの災害によって、万が一、織部池、新池(森)、南池が満水状態から決壊した場合に備え、地域の方々が安全に避難できるように作成したものです。ハザードマップには、織部池、新池(森)、南池が決壊した場合に想定される浸水範囲や浸水深、到達時間などの災害情報と、避難所の位置を記載しています。

織部池は、25m プール約 69 杯分
新池(森)は、25m プール約 63 杯分
南池は、25m プール約 15 杯分の貯水量があります。
(25m プールの貯水量 約 480 m³として換算)
