TEMPUS テンプレス

2009年(平成21年) **38**号

願泉寺表門と鐘樓の保存修理事業

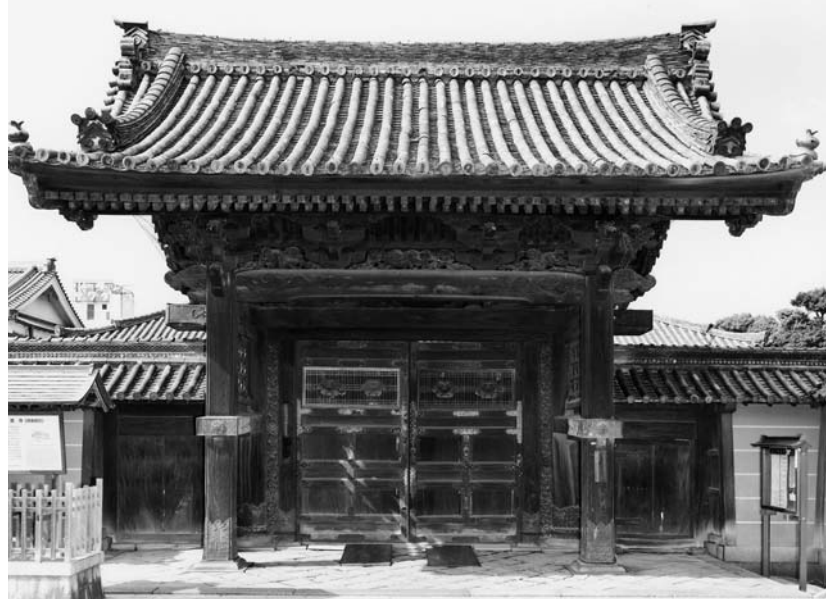
表門は、大型の四脚門〔しきやくもん：本柱2本の前後に控柱（ひかえばしら）4本の構造〕で、切妻造り・屋根は本瓦葺きで、その建立年代は、記録によると延宝年間（4ページ参照）とされています。

修理前の表門

今回の修理は半解体修理とし、屋根瓦を降ろし、野地板（のじいた）を解体しています。小屋組（こやぐみ）は解体しませんが、垂木（たるぎ）の一部や懸魚（けぎょ）など、損傷が著しいものについては取り替える予定です。

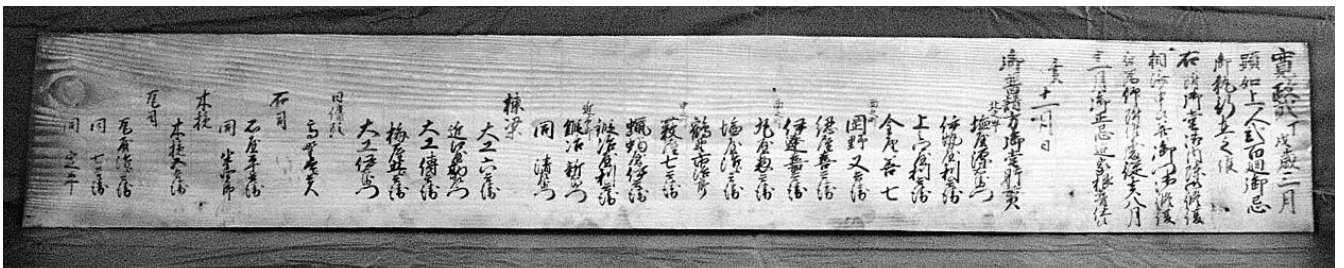
解体工事の際、小屋組に打ち付けられている修理札が発見されました。

修理札には、本願寺第十一世顕如（けんによ）の二百回忌にあわせて寛政3（1791）年に屋根瓦の葺き替えを中心とした修理が行なわれたことの経緯や修理に携わった職人（工房）名などが記されています。そのなかに「瓦師」として「瓦屋治郎兵衛」、「同七兵衛」、「同定平」の名前が見られ、複数の瓦職人の手により修理が進められたことを知ることができます。

表門の修理札

瓦屋定平」の刻印が見られ、修理札と表門の瓦の刻印の名前が一致したことで、屋根瓦の葺き替えについては、寛政3年に大規模な修理が行なわれたことが事実となりました。

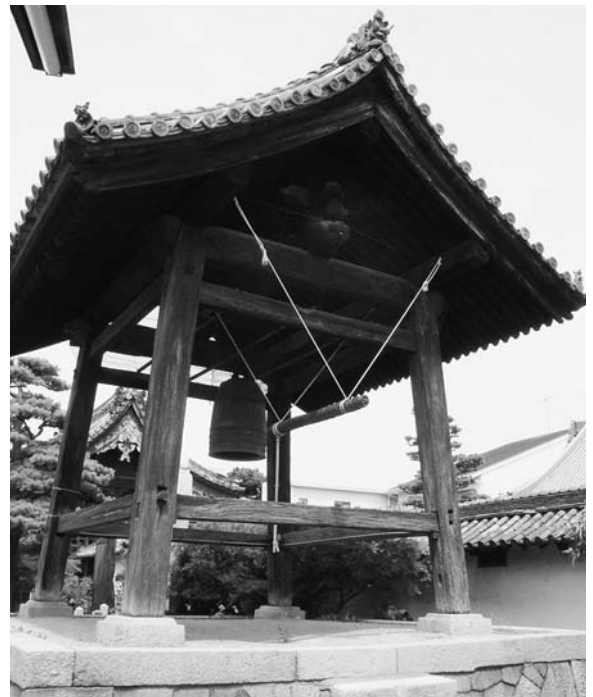
鐘楼は、4本の柱を建て、屋根をかける簡略な吹き抜けの構造で、銅鐘を吊り下げるための建物です。もともとの鐘楼は、太平洋戦争の際、空襲により焼失しています。現在の鐘楼は、元禄13（1700）年に建てられた青松寺（貝塚市森）のもので、戦後に移築されたものです。

当初の予定では、鐘楼の半解体修理は屋根瓦の葺き替えが中心でした。しかし、詳細に調査をした結果、腰貫（柱と柱を繋ぐ部材）が折れていることや柱が割れているものがありました。これらの破損した部材は、取り替える必要があるために、屋根を持ち上げる大掛かりな工事となります。

修理前の鐘楼

また、鐘楼の屋根瓦は、製作時期やサイズなどが統一されておらず、鐘楼のために製作された瓦ではなく、移築に伴って寄せ集められた瓦を葺いていると考えられます。

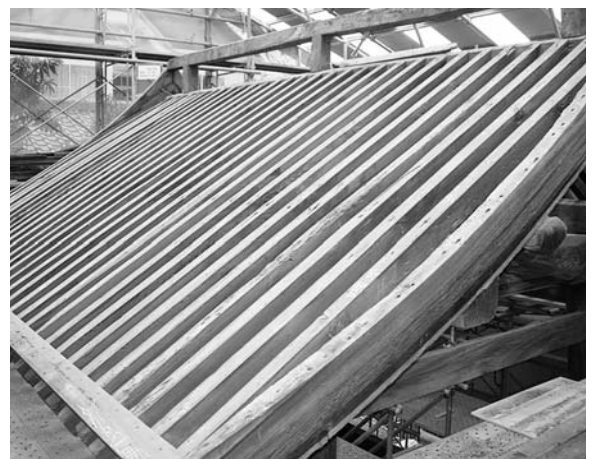
修理中の鐘楼（屋根部分）

表門と鐘楼の修理は、本堂と同じ平成22年の12月に終了予定です。
