願泉寺表門の彫刻

願泉寺表門の石材

かいつか文化財だよりテンプス39号

貝塚市教育委員会

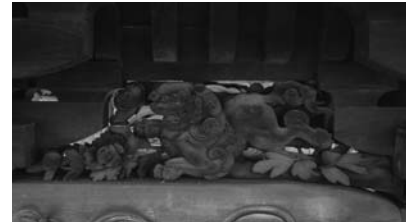
表門の彫刻類の中では、長押（なげし）という部分の上に備えつけられている龍の彫刻（テンプス38号表紙参照）が有名ですが、それ以外にもさまざまな彫刻があります。虹梁（こうりょう）の上部の狭間板（さまた）という部材には、空想上の動物の彫刻がほどこされています。正面には獅子（しし、3組）、背面には麒麟（きりん、3組）、側面北側には海馬（かいば、2組）、側面南側には飛

正面狭間板の獅子の彫刻

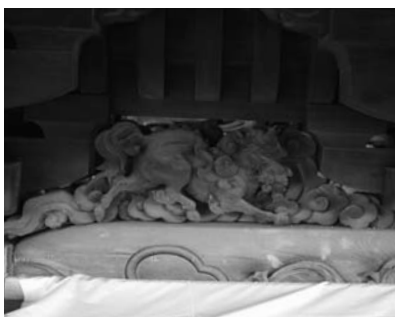
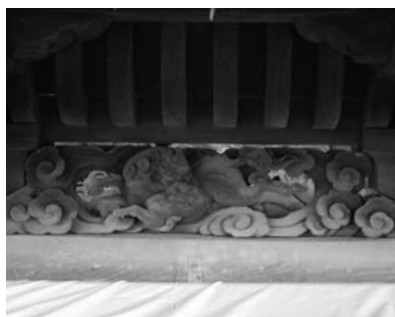
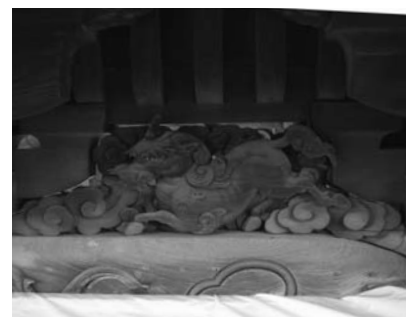
背面狭間板の麒麟の彫刻

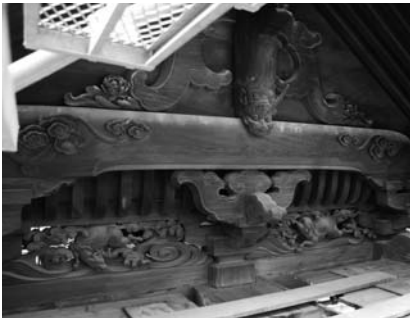
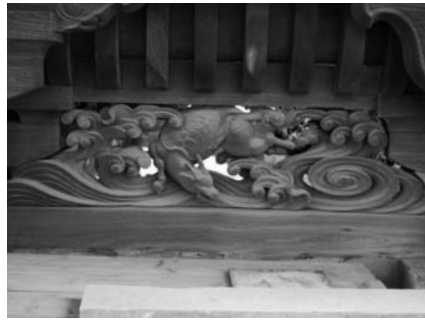
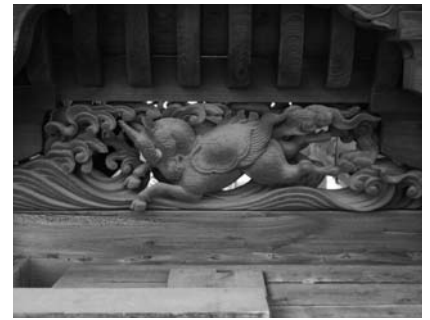
側面北側の現状（左）と側面北側狭間板の海馬の彫刻（中・右）

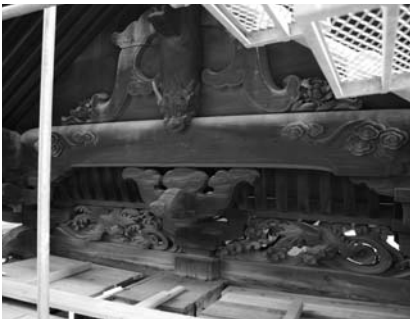
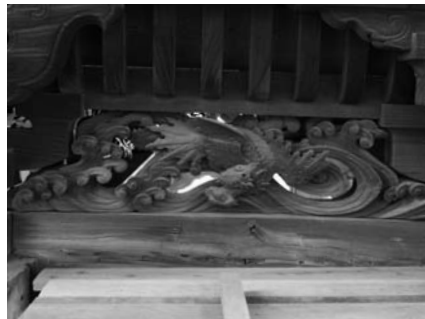
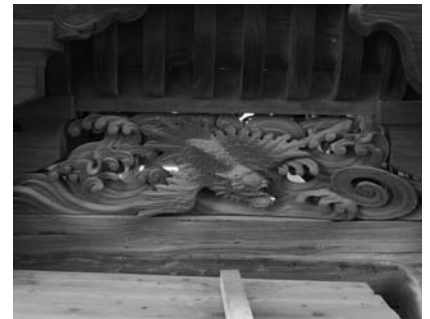
側面南側の現状（左）と側面南側狭間板の飛龍の彫刻（中・右）

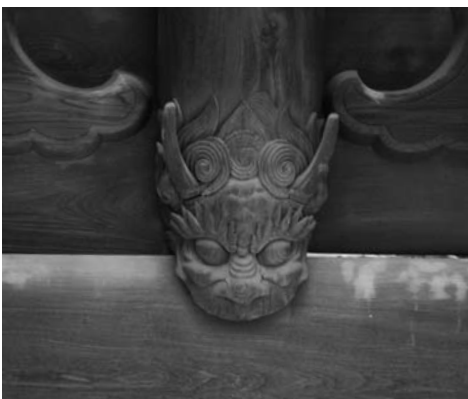
側面にほどこされた鬼の彫刻（写真は北側のもの）

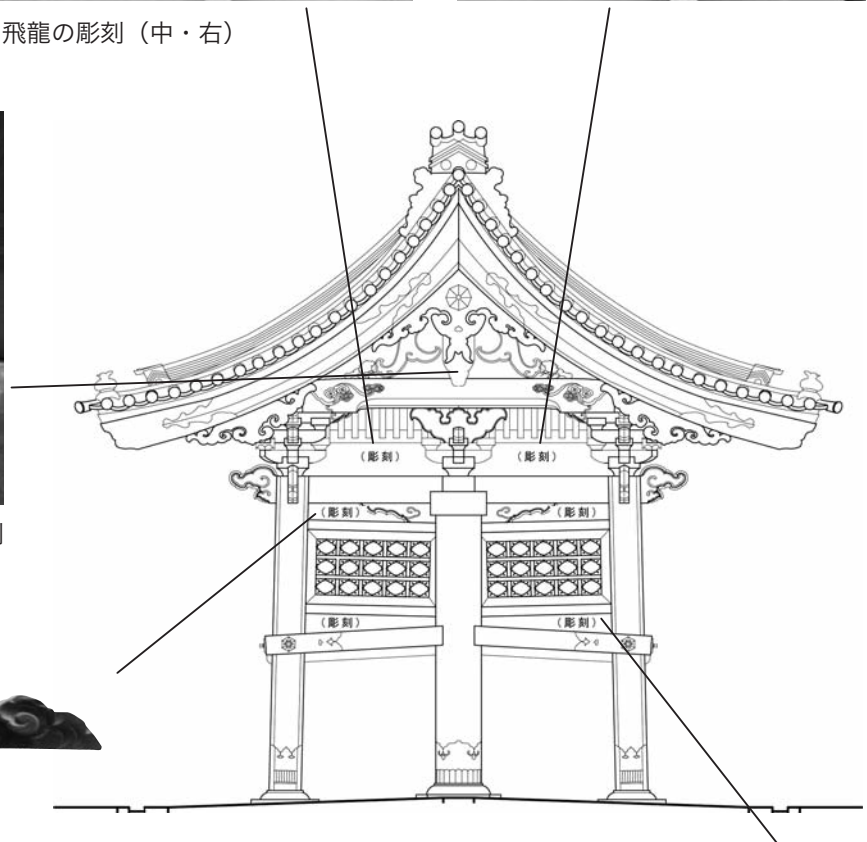
腰長押（こしなげし）上の菊と唐草の彫刻

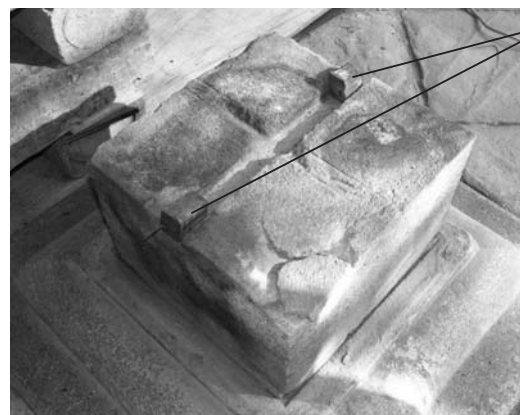
今回、揚屋を行った結果、使用されていた石材で新たな発見がありました。この石材は、幅34cm、高さ21～39cmの四角に加工された花崗岩（かこうがん）でしたが、その上面には十字の浅い溝が彫ってありました。この溝は、控柱と石材の間に細長い角材を差し込み、固定する目的があったと考えられます。しかし、江戸時代の修理では、十分に柱を持ち上げられなかったようで、控柱には石材の溝に合う加工が行われていませんでした。控柱をよく見ると、途中で溝を彫るのをやめており、実際には石材との間に短い角材（上写真参照）を差し込んだだけで修理を終了したものと思われます。

石材に彫られた溝

短い角材

今回の修復工事では、破損した石材を良質のものに取り替え、柱にも溝を彫り、細長い角材を差し込む方法にしました。さらに南西隅の石材は高さが39cmあり、転倒しやすい形状のため、ステンレス製の円柱を差し入れてつないでいます。

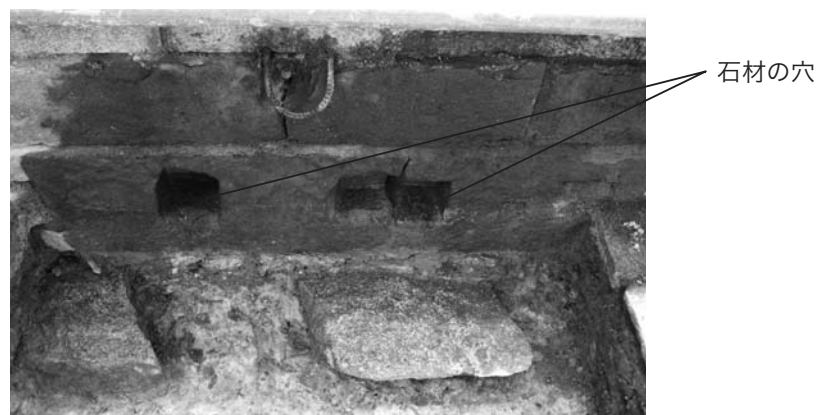
側溝の南面は3段の石組みであり、上から3段目の石材に穴があげられていました。穴は一辺約10cmの四角形で、その間隔は、穴の中心から約30cmごとにほぼ等間隔で配されています。

穴は漆喰で埋められており、側溝の敷石に施されていたものと同質のものと考えられます。この漆喰を取り除くと、穴の奥行きは6～10cmで、穴の断面は台形状でした。

石組みの穴

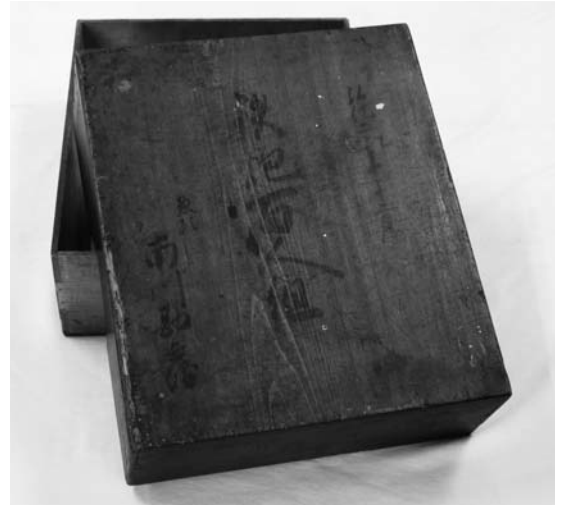
古文書が納められていた木箱
箱の表には「弘化二乙巳年十二月/鉄炮百人組/惣頭南川勘兵衛」と墨書きされている。
