# テンプス

2010年（平成22年）42号

# 願泉寺表門の半解体修理

# 願泉寺目隠塀の調査

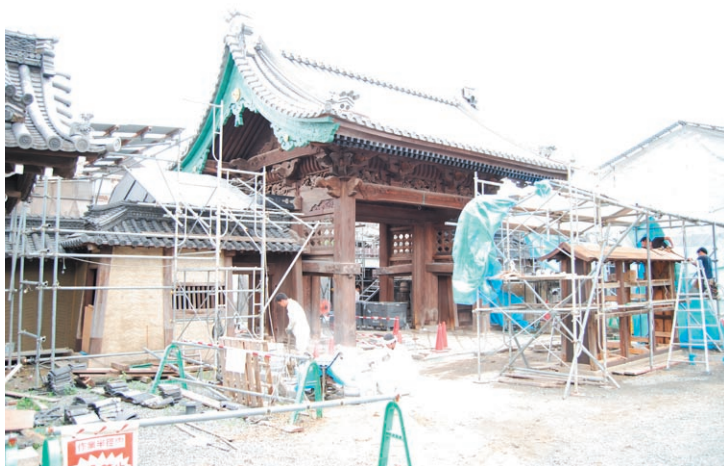
修理中の表門と目隠塀

表門の半解体修理は屋根替え部分修理で、屋根瓦の葺き替えを中心に、4 本ある控柱の足下の飼い石（隙間を埋めるために入れる石）を取り替える工事などの修理工事が進められました（詳しくはテンプス第 38・39 号を参照）。平成 21 年 7 月におこなわれた揚げ屋工法による飼い石の交換後、損傷が著しい垂木（たるき）等の部材が新しいものに交換され、平成 22 年 2 月には屋根瓦を葺く直前まで修理が進みました。その後、平成 22 年 5 月末までに全ての屋根瓦が葺き直されました。

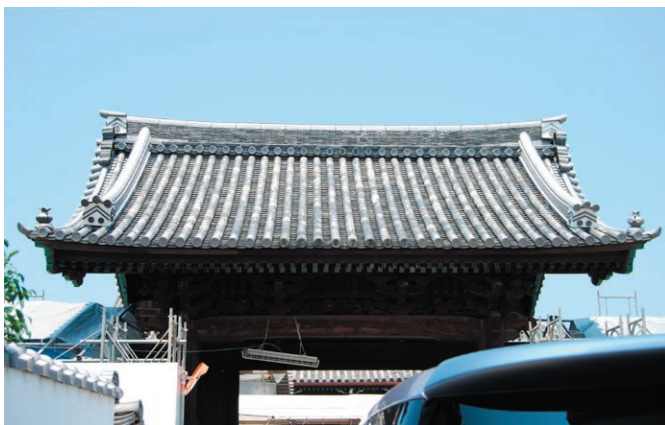
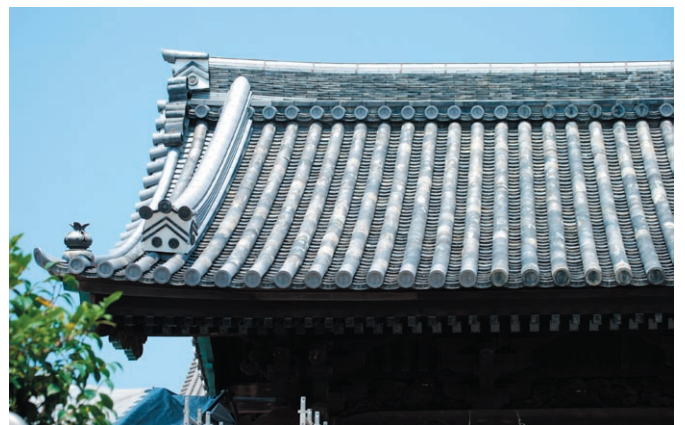
表門には約 7,000 枚の瓦が葺かれていますが、約半数の瓦が再利用されました。再利用の古い瓦は正面（御坊前通り）側に、今回新しく製作された瓦は背面（境内）側に葺かれています。このような葺き方をしたのは 2 つの理由があります。1 つは古い瓦を長持ちさせるためには環境がよい場所に葺いた方がよいということで、日当たりがよい正面側に古い瓦が葺かれました。2 つ目には道路が狭く屋根が目に入りにくい正面側よりも本堂から出て目に入る背面側に新しい瓦を葺いた方が見栄えがよいということで、背面側に新しく製作された瓦が葺かれました。瓦の葺き替えが終了したことで、修理中に表門を覆っていた素屋根も 6 月中に解体され、表門全体が姿をあらわし、現在は葺き直された瓦の状況を直接確認できるようになりました。

正面（御坊前通り）側から見た表門の屋根 ※左は全体、右は向かって左部分の拡大

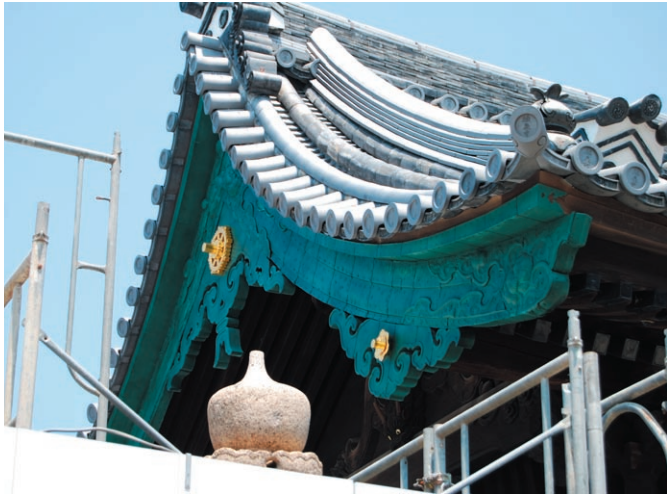
表門 破風部分

破風板は破風を風雨から保護するとともに荘厳さを演出するために取りつけられる部材で、表面は銅板で覆われ、その上には装飾的な金具が取り付けられています。今回の修理では、全体的には緑青（ろくしょう）色の塗装を、一部に漆箔（しっぽく：漆（うるし）の上に金箔をおく技法）をほどこしています。また、龍の彫刻は目玉・口の内部・宝珠に、その他の彫刻類は目玉部分にのみ彩色の痕跡が残っていたため、それらの部分に痕跡からわかった彩色が復元されました。敷石は一度すべてはがした後、傷んでいるものを取りかえ、新しいものに敷き直しました。今後は門扉や柱の足下を覆っていた金具などが取り付けられることで、表門全体の修理は終了します。

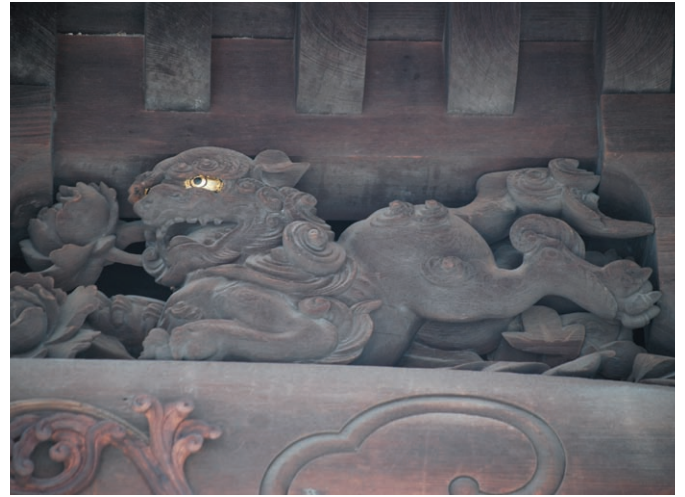
表門 獅子の彫刻

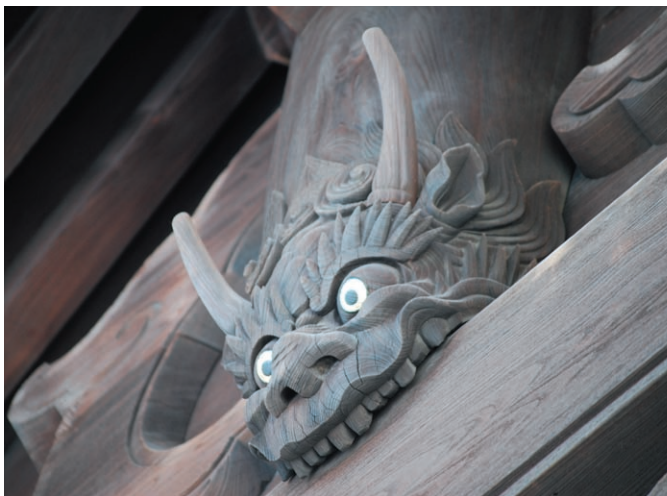
表門 鬼の彫刻

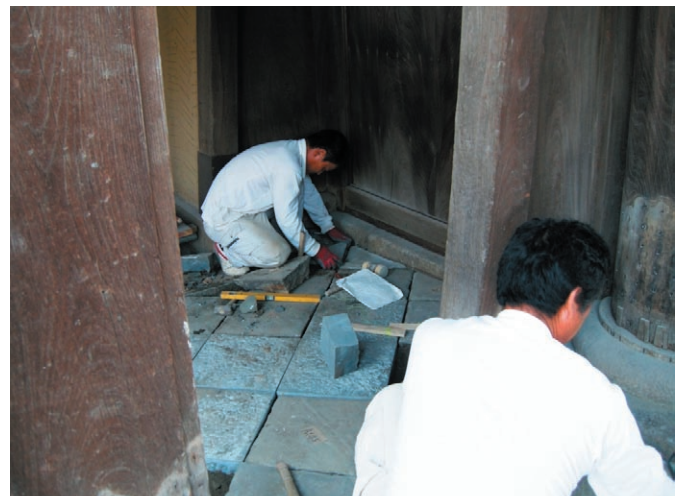
表門 敷石交換のようす

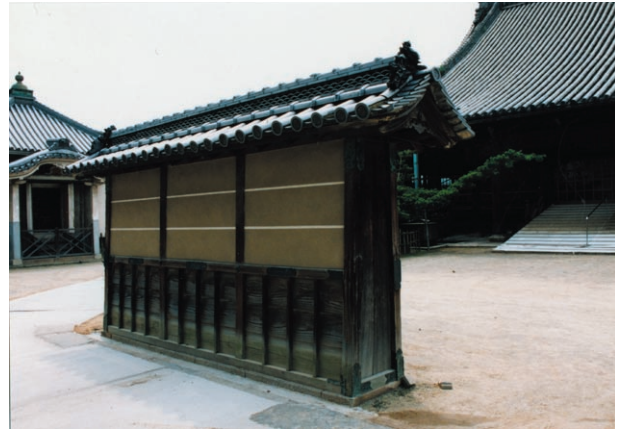
願泉寺の目隠塀は、平成15年に事故で破損し、本堂の修理に先立ち基礎石を残して解体・収納していました。今回、目隠塀を復元する時に基礎石が沈み込んだり、ずれていることがわかり、基礎石のすえ直しの工事をするようになりました。

目隠塀(解体・収納前)

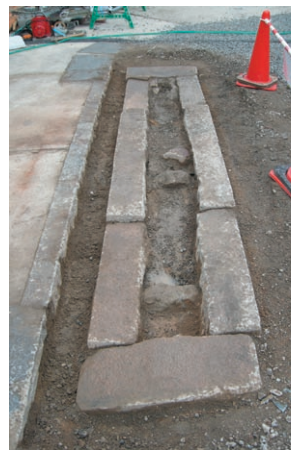
基礎石は地面から3～4cm出ているだけで石の厚みもあまりないと考えられていました。ところが石のすえ直し時に確認したところ、石の厚みは37cmもあることがわかりました。また、基礎石を組合せる部分の下からは、根石という、基礎石の沈みこみやずれを防いで安定させる石が8個見つかっています。基礎石周辺の地層を調べると、現在の境内より20cmぐらい地盤が低かったことがわかり、基礎石は当時の地面から20cm以上表に出ていたと考えられます。今回の調査からは、残念ながら目隠塀の部材に建築年代を記した墨書等はなく、建築年代を明らかにすることはできませんでした。今後も引き続き境内の状況を発掘調査等で明らかにしていく予定です。現在、本堂等の修理が進む中、境内の整備も進められており、完成が間近です。

基礎石の状況

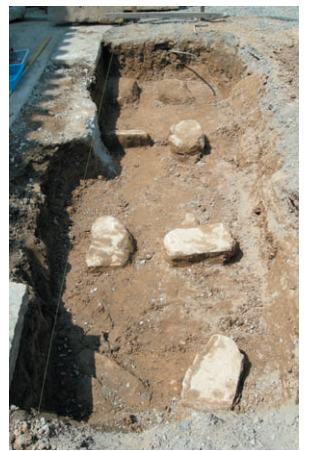
根石の状況

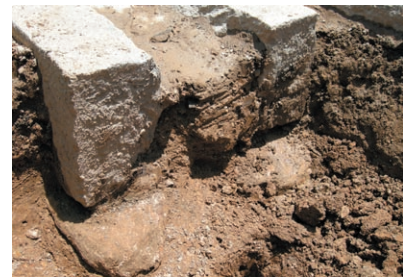
基礎石、根石の断面
